Opinnäytetyö (AMK)

Rakennusalan työnjohdon koulutusohjelma

PIENTALOJEN KOSTEUSONGELMAT

Opinnäytetyön tarkoituksena oli tutkia kosteutta ja sen vaikutusta pientaloissa. Työssä paneudutaan kosteuden toimintaan ja sen käyttäytymiseen sekä kosteudesta aiheutuviin vaurioihin rakenteissa.

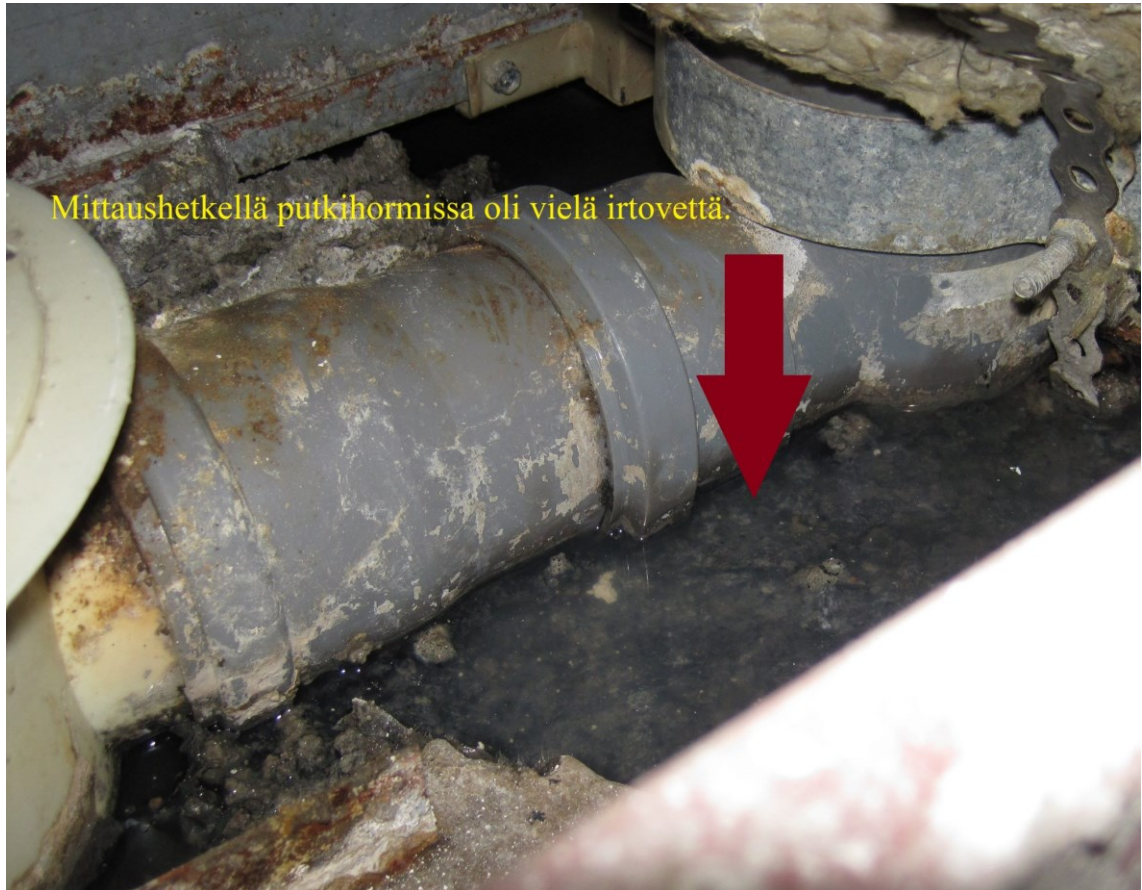
Kuva 1 Kuvan putki vuotanut ja aiheuttanut kosteusvaurion.

Putket kulkevat rakenteiden sisällä ja siksi vuotokohdat voivat olla vaikea paikallistaa. Vuodon haasteellinen havaitseminen antaa kosteusvauriolle enemmän aikaa kehittyä (kuva 1). (Polygon 2020.)

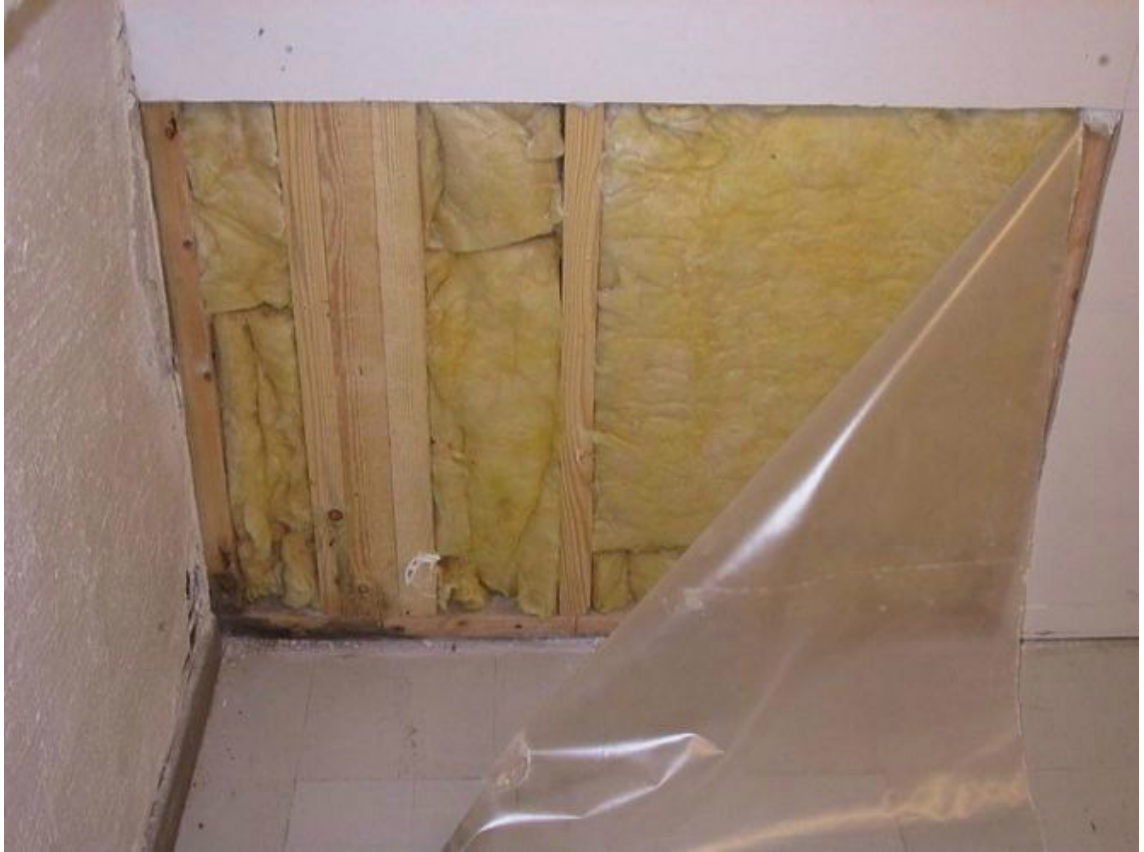
Kuva 2 Alajuoksupuoli ja osa pystyrungon alaosasta on mustunut. Puurakenteinen seinä liittyy maanvastaiseen betoniseinään.

Betonisissa välipohjissa riskialttiita ovat liittolaattarakenteet, paksut holvit ja väestönsuojien yläpuoliset rakenteet. Jos betonirakenteen päälle laitetaan tasoite, liimaa tai muu päällystemateriaali ennen kuin betoni on kuivunut, kosteus vaurioittaa rakennetta (kuva 2). (Sisäilmayhdistys 2020.)

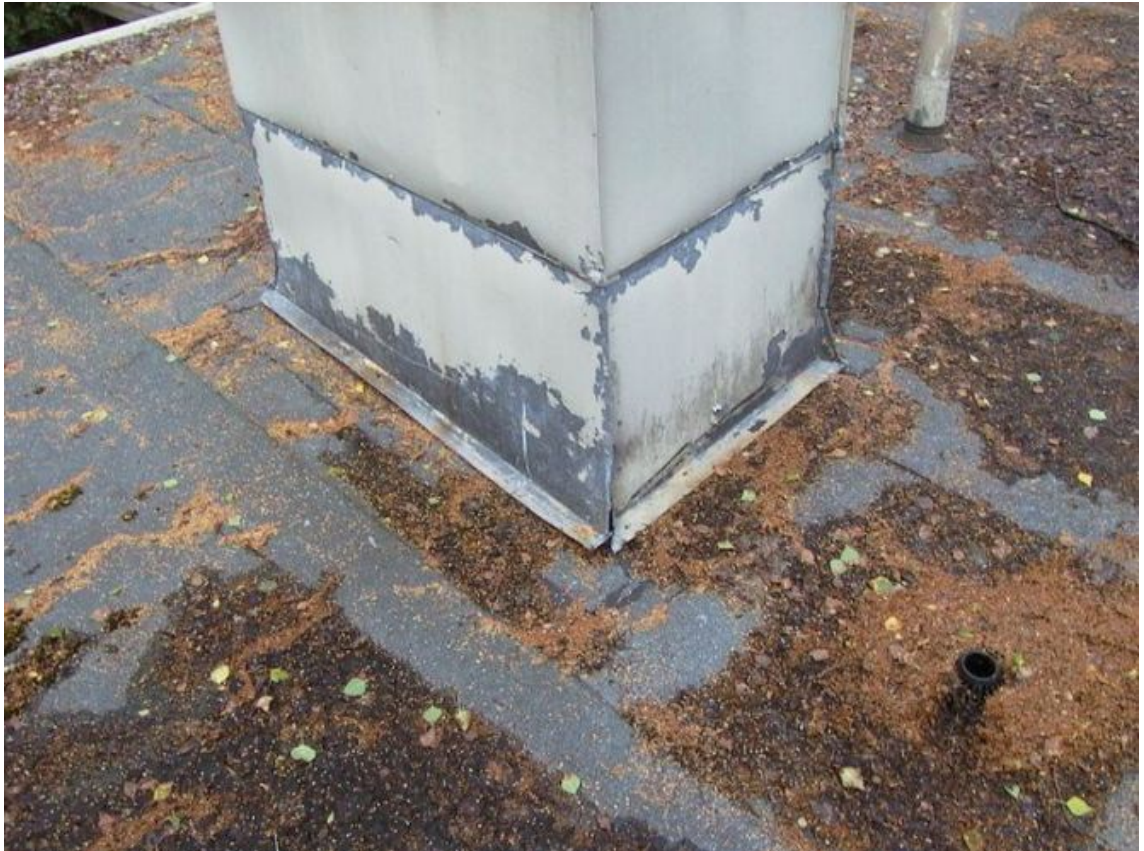
Kuva 3 Katolla on useita läpivientejä, kuten piippuja, tuuletusputkia ja kattokaivoja, jotka todennäköisesti vuotavat yläpohjaan. Pellitykset ovat huonokuntoiset.

Vesikatteen rikkoutuminen tai sen virheellinen asennus on yleinen yläpohjarakenteiden kosteusvaurion aiheuttaja. Vesikate saattaa rikkoutua sään aiheuttamien rasitusten, kattotyöskentelyn tai katteen alustan liikkeen seurauksena (kuva 3). (Sisäilmayhdistys 2020.)

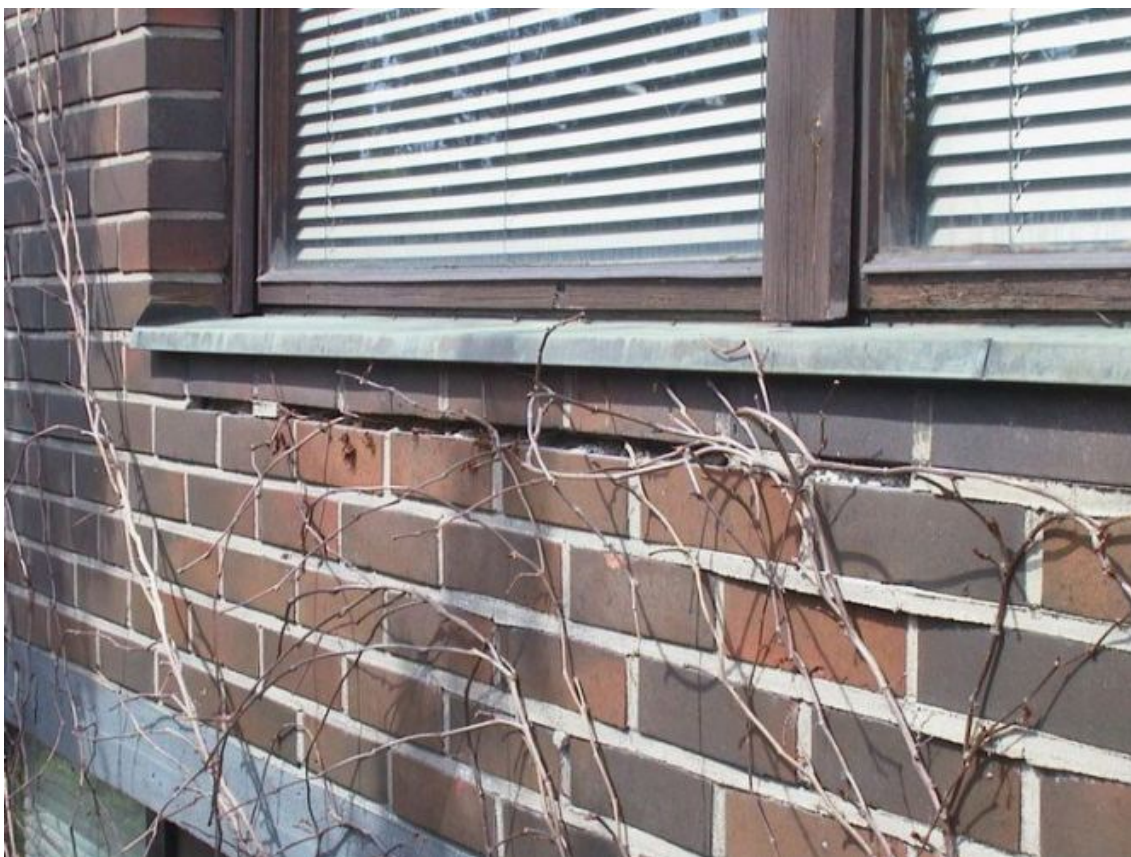
Kuva 4 Tiiliseinässä on rapautumaa ja ikkunapellissä ei ole kallistuksia. Sadevesi pääsee rakenteisiin saumauksen vauriokohdista.

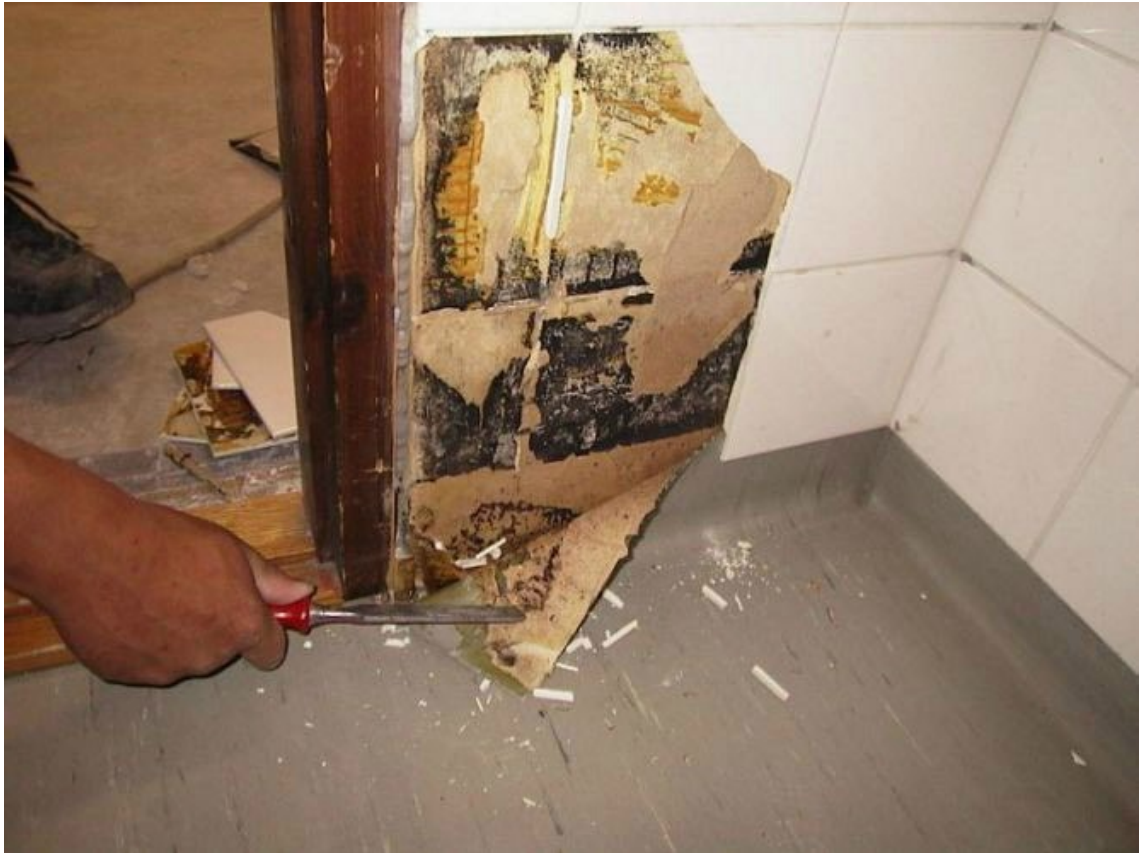
Kuva 5 Kosteusvaurioita kaakeleiden ja muovimaton alla.

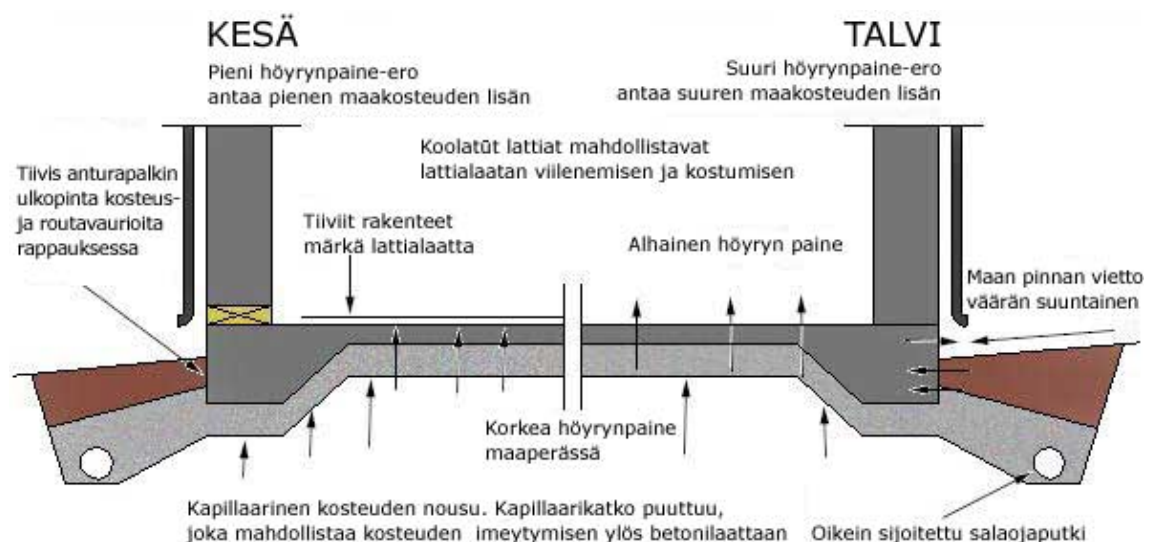
Kuva 6 Maanvaraisen alapohjan toiminta kesä- ja talviaikana

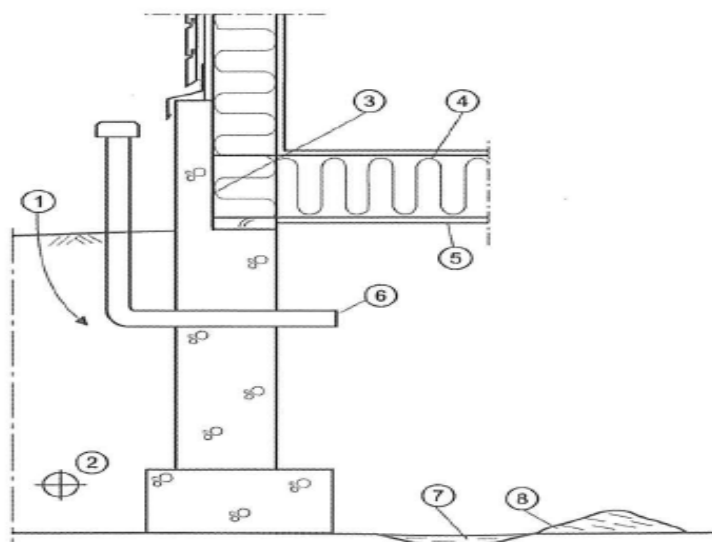
- 1 Pintavesien pääsy alustaan
- 2 Huono tai puuttuva salaojitus
- 3 Valesokkelit,
puurakenteella ei kuivumismahdollisuutta
- 4 Ilmavuoto alustasta sisäilmaan
- 5 Alapohjan homehtuvat materiaalit
- 6 Riittämätön tuuletus
- 7 Veden lammikoituminen alustaan
- 8 Lahoava aines alustassa

Kuva 7 Tuulettuvan alapohjan ongelmakohtia

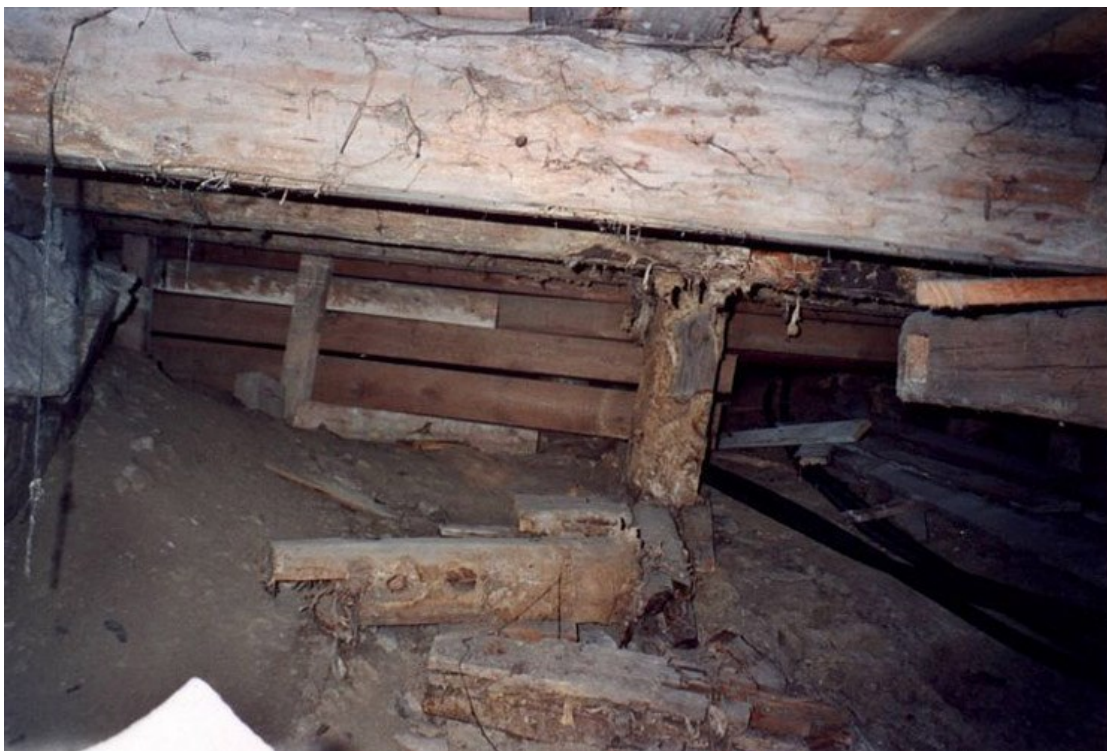
Kuva 8 Ryömintätilan tuuletuksen tukkimisesta, rakennuksen kylmillään olosta ja putkivuodoista aiheutunut lattiasieni on vaurioittanut 100-vuotiaan hirsirunkoisen kansakoulurakennuksen rakenteita. Lattiapalkeissa näkyy lattiasienen rihmastoja.
