# As Oy Säästöjurvala yleisten pesutilojen korjaus- ja muutostyön suunnittelu

D–G rappujen pesutilat

OPINNÄYTETYÖ  
Syyskuu 2020

Rakennus- ja yhdyskuntatekniikan tutkinto-ohjelma  
Kiinteistönpitotekniikka ja korjausrakentaminen

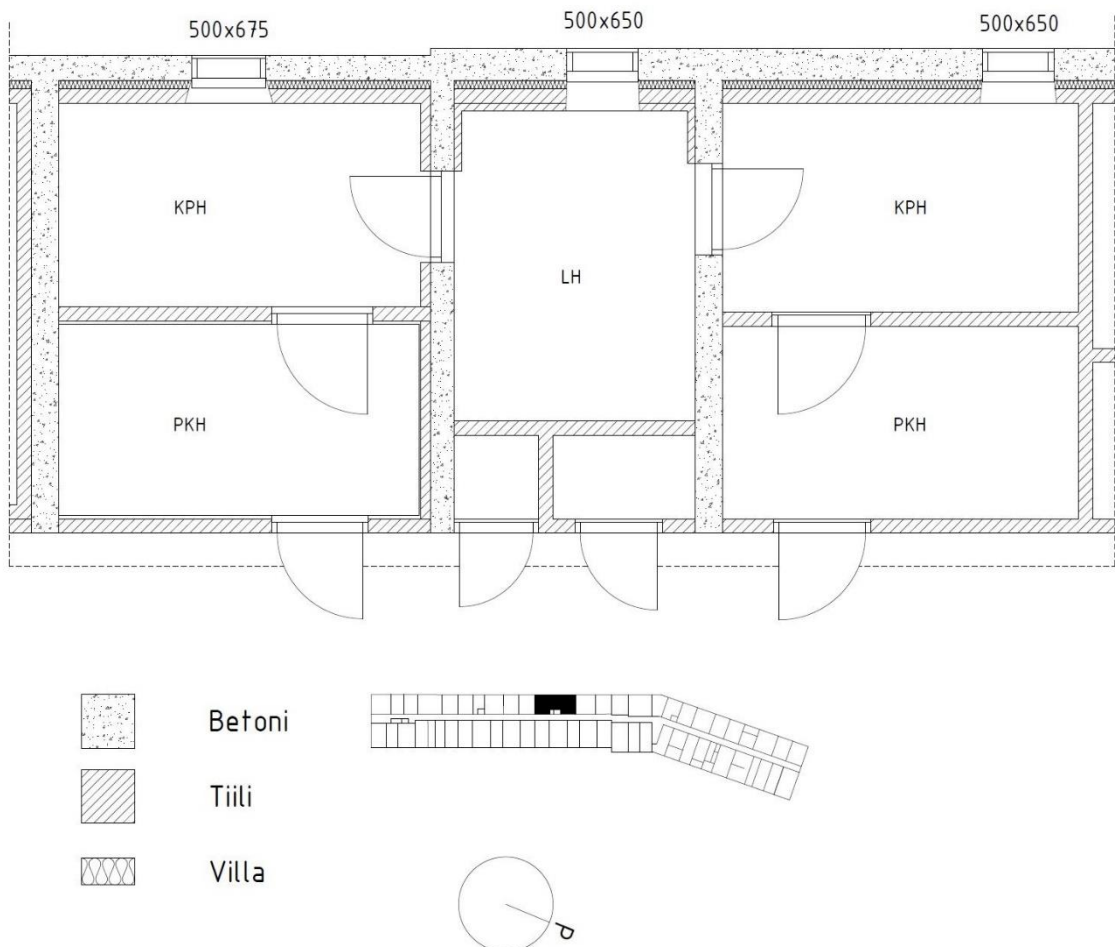
Kuva 1 Alkuperäiset D–G rappujen sauna- ja pesutilat pohjakuva

Pesuhuoneiden ja saunan ulkoseinässä ainoa ero on, että saunassa on laatoituksen sijasta kaksinkertainen tiilimuuraus ja rappaus, kuten [Kuva 1](#) on nähtävissä.

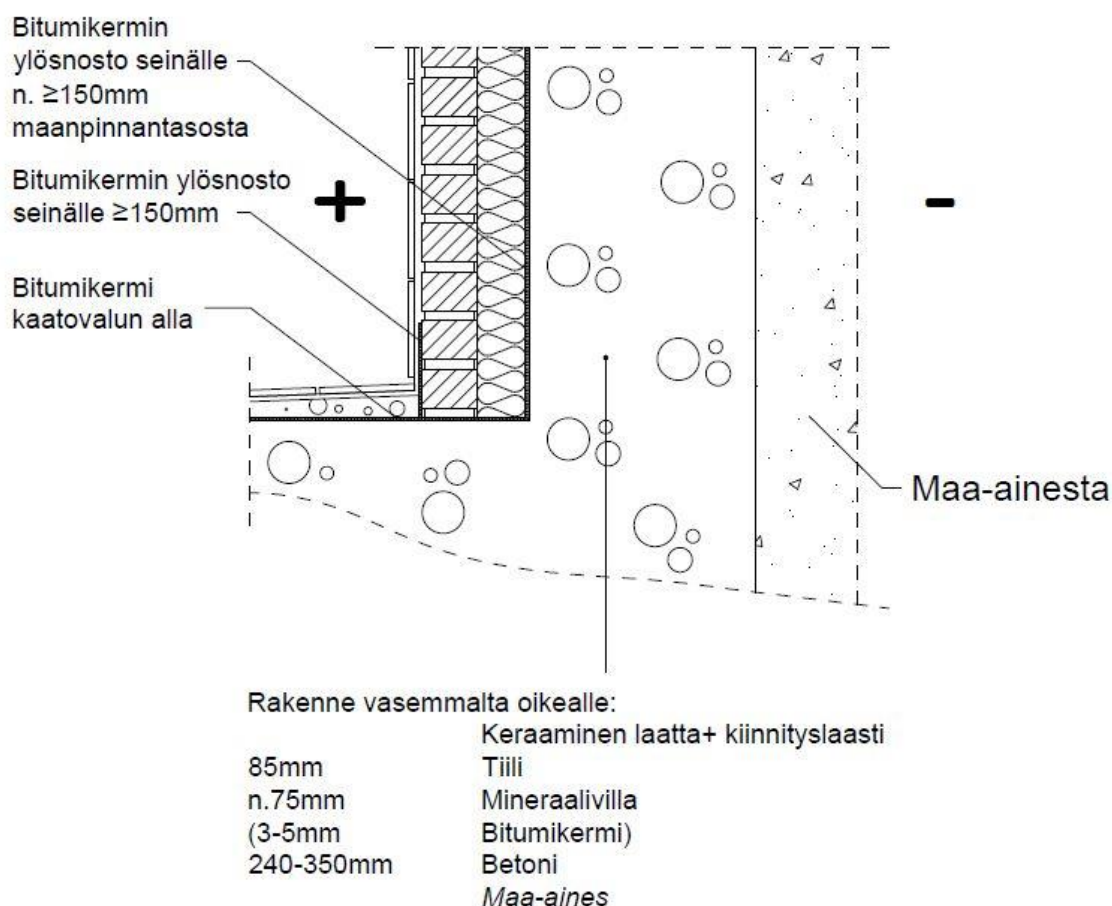
Ulkoseinä on rakenteeltaan betoni-villa-tiiliseinä. Vedeneristeenä on käytetty noin 3-5 mm paksuista bitumikermiä. Kuvien mukaan vedeneriste on sijoitettu betonin sisäpintaan eikä seinien ulkopintaan (Kuva 2). Bitumikermi estää ulkopuolelta tulevan paineellisen veden tunkeutumisen sisäpuolisiin rakenteisiin. Märkätiloissa ei ole erillistä vedeneristettä sisäpuolella, joten bitumikermi toimii myös märkätilojen lattioiden vedeneristeenä. Lattian kermi on nostettu seinälle noin 150 mm. Märkätilojen seinien sisäpinnassa laatoitus ja ei ole ollenkaan vedeneristettä.

Kuva 2 Ulkoseinän leikkaus pesuhuoneen kohdalla

Lisäksi suurimmat ongelmat alkuperäisessä rakenteessa ovat kosteusrasituksen muuttuminen, ulkoseinien orgaaniset materiaalit, salaojitusjärjestelmän ja seinien tuuletusraon puuttuminen (Kuva 2). Alkuperäisellä kosteusrasituksella rakenne on ollut rakennusajankohta huomioiden kohtuullisen toimiva. Bitumisivelyn on ollut tarkoitus pitää maaperästä lähtöisin oleva kosteus poissa sisäisistä rakenteista. Koska pesutilojen ja saunan sisäpinnoissa ei ole erillistä vedeneristettä, kosteus on päässyt haihtumaan rakenteista sisäilmaan. Nykyisellä kasvaneella kosteusrasituksella kosteutta on päässyt kertymään rakenteisiin, koska se ei ole ehtinyt haihtua huoneilmaan riittävän nopeasti. Rakenteisiin kertynyt kosteus voi aiheuttaa home- ja mikrobivaurioita.

Tarkastelujakson ajaksi määritettiin kolme vuotta. Tarkastelukohdaksi valittiin pesuhuoneen ulkoseinä metrin syvyydeltä maanpinnan tasosta mitattuna. Rakenteet on kuvattu vasemmalta ulkopinnasta oikealle sisäpintaan. Rakenteen materiaalit on esitetty tarkemmin Kuva 2. Rakenteen ulkopinnassa olevan maa-aineksen suhteelliseksi kosteudeksi asetettiin RH-100 %. Lämpötilan vaihtelu ulkopinnassa on 1-10 °C. Se kuvastaa metrin syvyydessä maa-aineksen lämpötilan vaihteluita eri vuodenaikojen välillä.

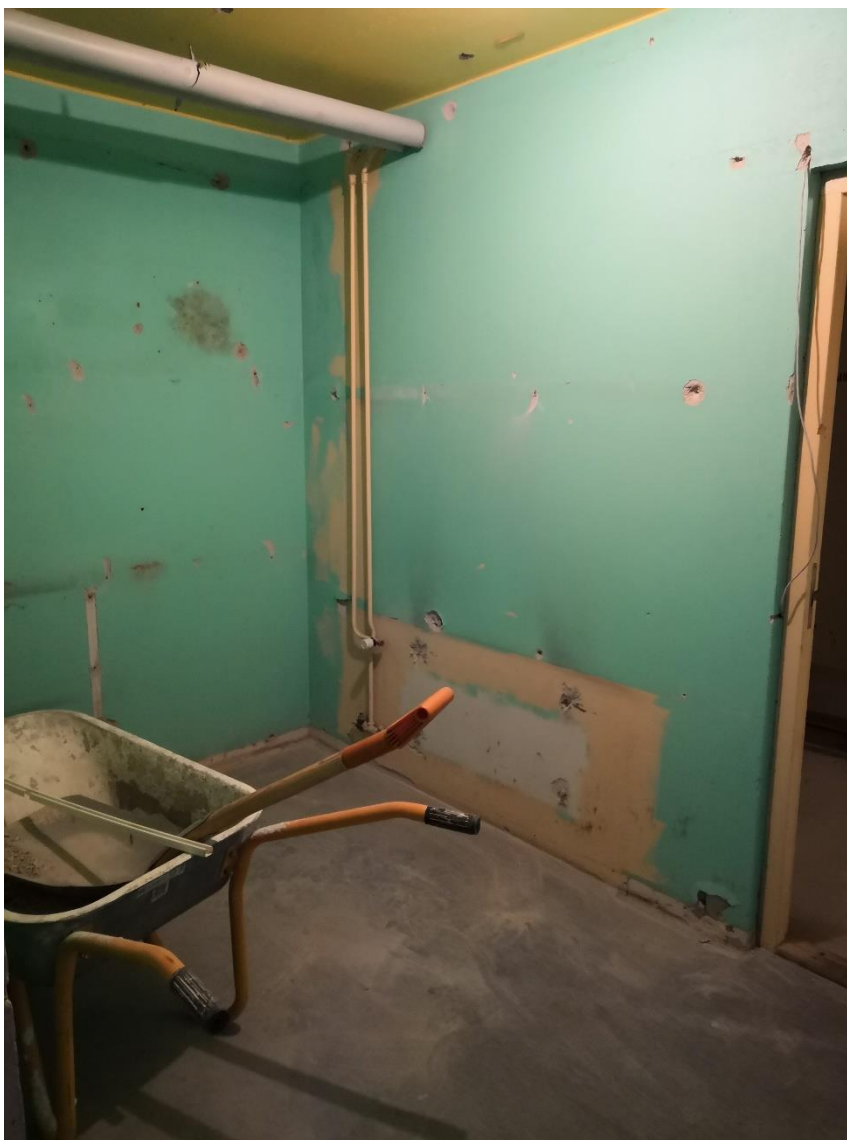
Pesu- ja pukuhuoneiden väliset seinät ovat tiilirakenteisia, ei-kantavia seiiniä. Pesuhuoneen seinissä ei ole erillistä vedeneristettä. Pukuhuoneen seinät ovat rapattuja ja pinnat maalattuja. Pukuhuoneen lattian pintamateriaali on mitä ilmeisimmin muovimatto. Pukuhuoneiden seinät ja lattiat ovat niin huonossa kunnossa, että ne pitää päällystää uudelleen ( Kuva 3).

Kuva 3 Pukuhuoneen lähtötilanne kalusteet purettuna

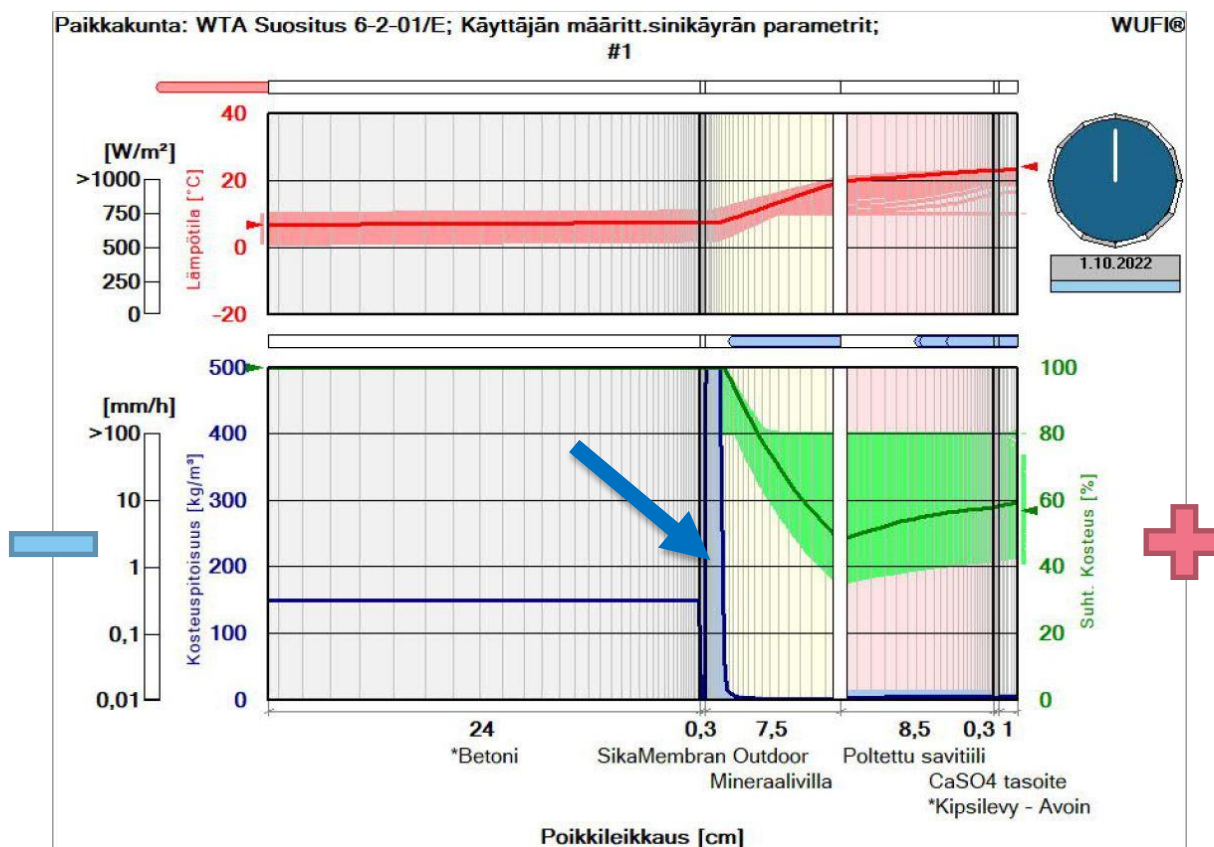
Kuva 4 Alkuperäisen rakenteen kosteustekninen tarkastelu WUFI-ohjelmalla

Tulosten tarkastelusta voidaan huomata, että sisäilman kosteus tiivistyy bitumikermin tiiviiseen pintaan. Kosteuden tiivistymisen kohta on osoitettu Kuva 4 sinisellä nuolella. Todellisuudessa kosteuden tiivistyminen rakenteeseen ei todennäköisesti ole näin suurta, koska yleensä taloyhtiön yleiset pesutilat ovat käytössä vain muutamana päivänä viikossa. Muuna aikana tilojen kosteusrasitus ei ole niin suuri ja rakenteilla on ainakin osittain mahdollisuus kuivua huoneilmaan päin.

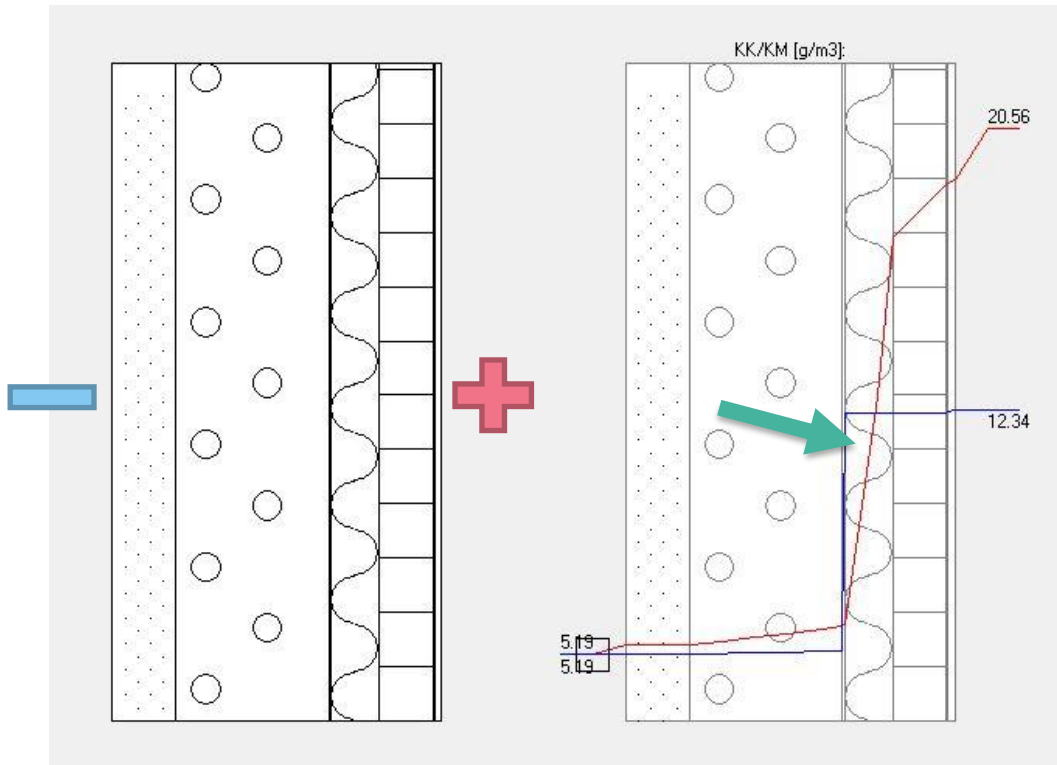
Kuva 5 Alkuperäisen rakenteen kosteustekninen tarkastelu DOF-Lämpö ohjelmalla

Kuva 5 vasemmalla puolella on rakenteen leikkauskuva. Rakenteet ovat ulkoa vasemmalta oikealle: hiekka ja sora (ei mukana laskennassa), betoni, bitumisively, villa, tiili, laattalaasti ja keraaminen laatta. Oikealla puolella kuvaan on lisätty kyllästymiskosteuskäyrä punaisella ja kosteusmäärän käyrä sinisellä.

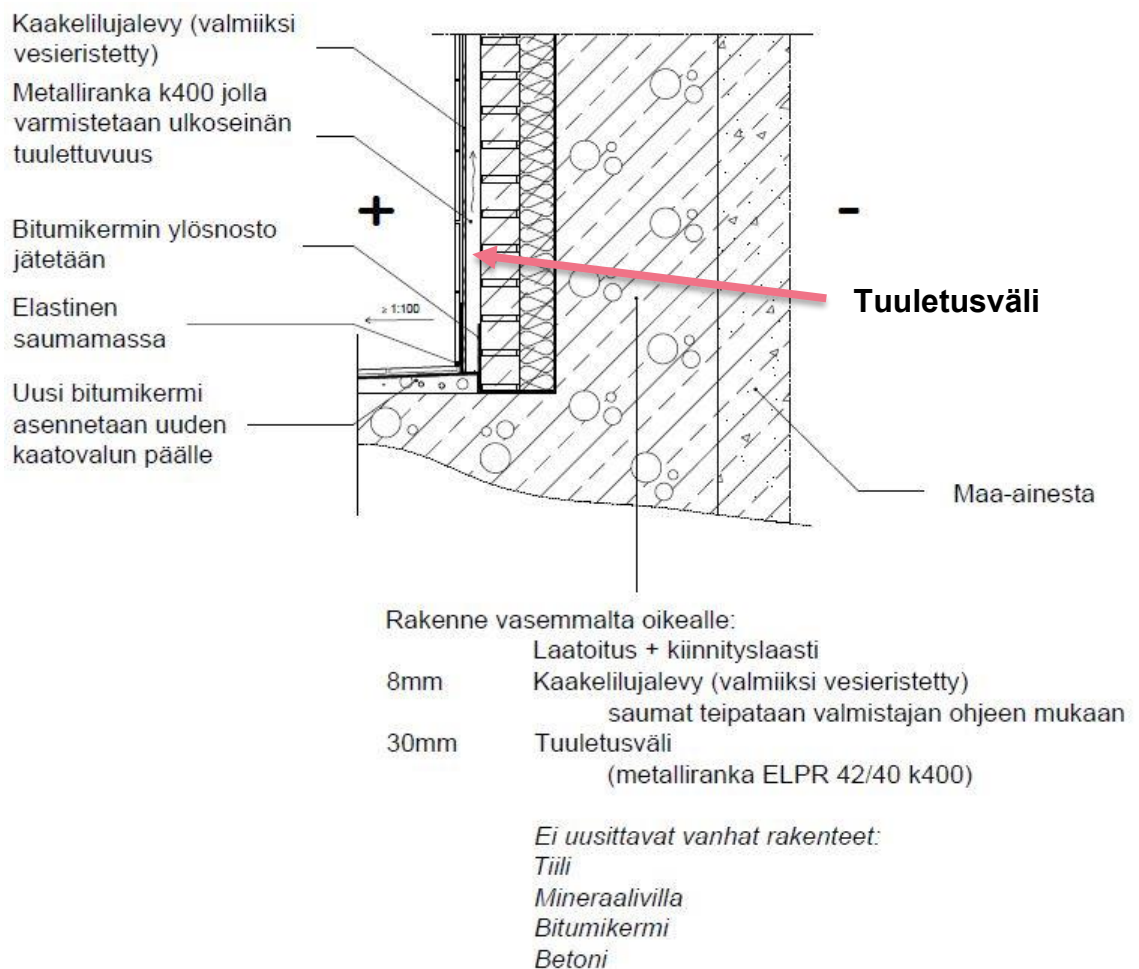
Kuva 14 Tuulettuva kotelo rakenne: ulkoseinän ja lattian liitos

Kotelointikorjausmenetelmässä ulkoseinän sisäpuolelle tehdään kotelointi, joka irrotetaan ulkoseinästä ilmaraolla. Ulkoseinässä ulkopuolinen kosteusrasitus pysyy samana kuin alkuperäisessä rakenteessa, koska vanhoja rakenteita ei

pureta. Ulkoseinässä bitumikermin vaurio kohdista läpi pääsevä kosteus haihtuu kotelon ilmarakoon ja tätä kautta kuivaan huoneilmaan (Kuva 14 ja Kuva 15) tai erillisen koneellisenpoiston kautta ulkoilmaan. Koska kotelominen mahdollistaa sisäpintojen vedeneristämisen tai höyrynsulun asennuksen, pienenee käytöstä johtuva kosteusrasitus sauna- ja pesutiloissa.

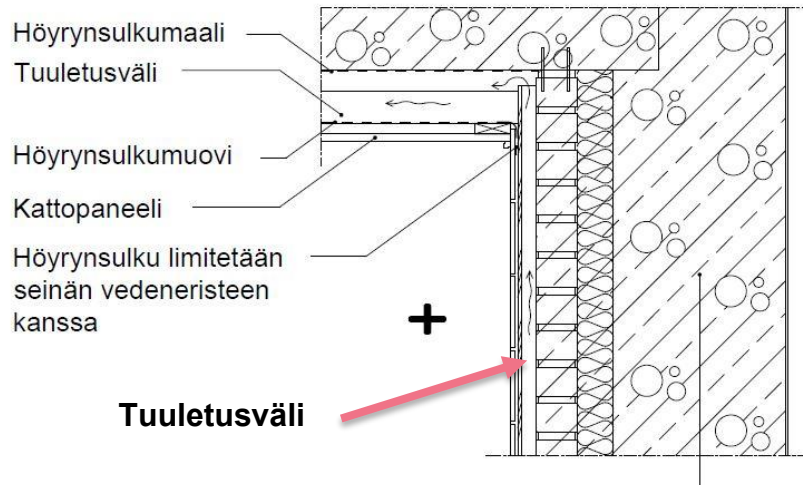
Rakenne vasemmalta oikealle:

Laatoitus + kiinnityslaasti
8mm	Kaakelilujalevy (valmiiksi vesieristetty) saumat teipataan valmistajan ohjeen mukaan
30mm	Tuuletusväli (metalliranka k400)

Kuva 15 Tuulettuva kotelo rakenne: ulkoseinän ja holvin liitos

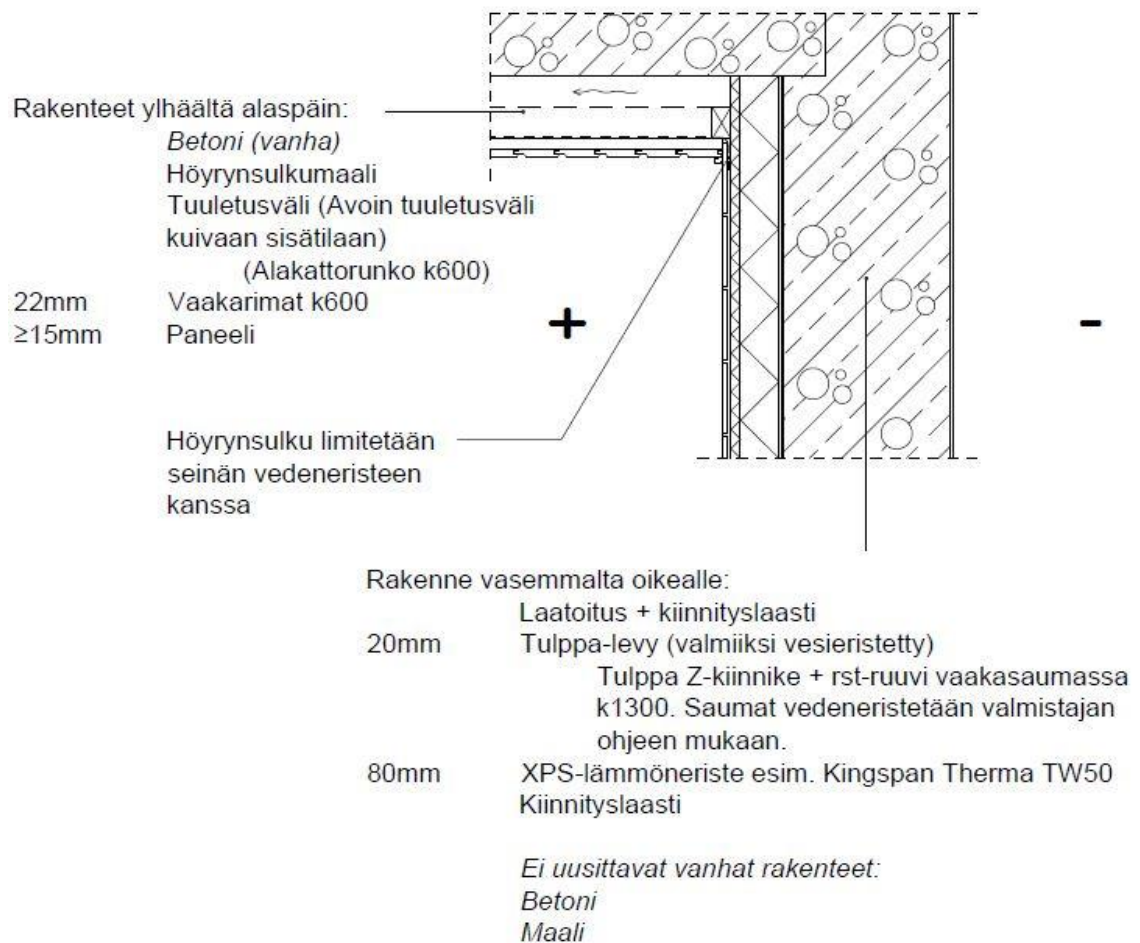
Kuva 16 XPS-eristetty kapseloitu rakenne: märkätilan katon ja seinän liitos

Kingspan Therma TW50 kiinnityslaastilla niin, ettei rakenteiden väliin jää ilmarakoja joihin vesihöyry voi tiivistyä (Kuva 16 ja Kuva 17).

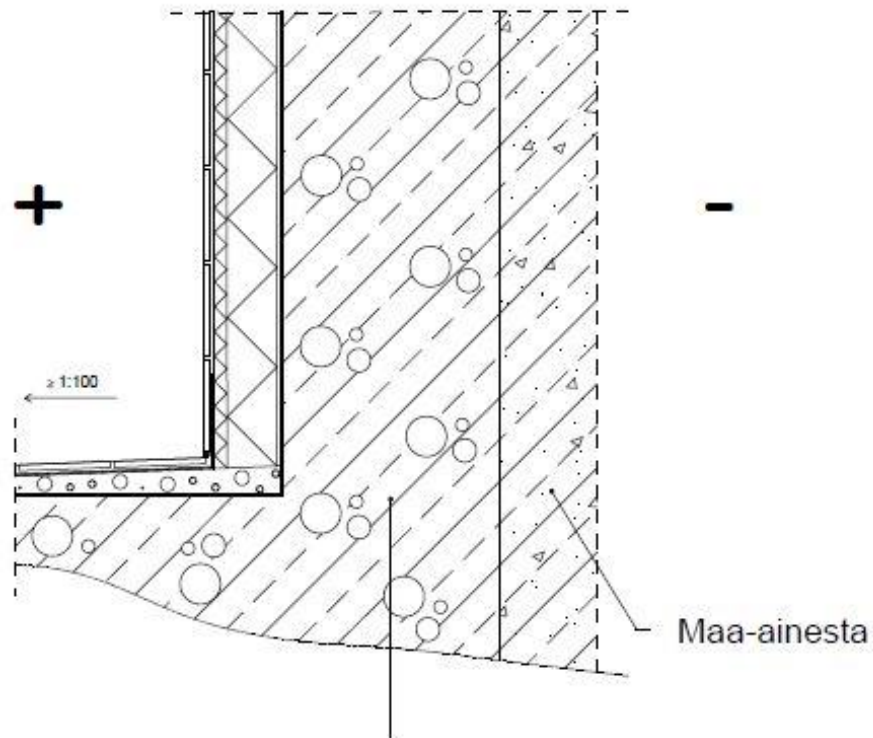
Rakenne vasemmalta oikealle:

Laatoitus + kiinnityslaasti
20mm	Tulppa-levy (valmiiksi vesieristetty) Tulppa Z-kiinnike + rst-ruuvi vaakasaumassa k1300. Saumat vedeneristetään valmistajan ohjeen mukaan.
80mm	XPS-lämmöneriste esim. Kingspan Therma TW50 Kiinnityslaasti

Kuva 17 XPS-eristetty kapseloitu rakenne: märkätilan lattian ja seinän liitos

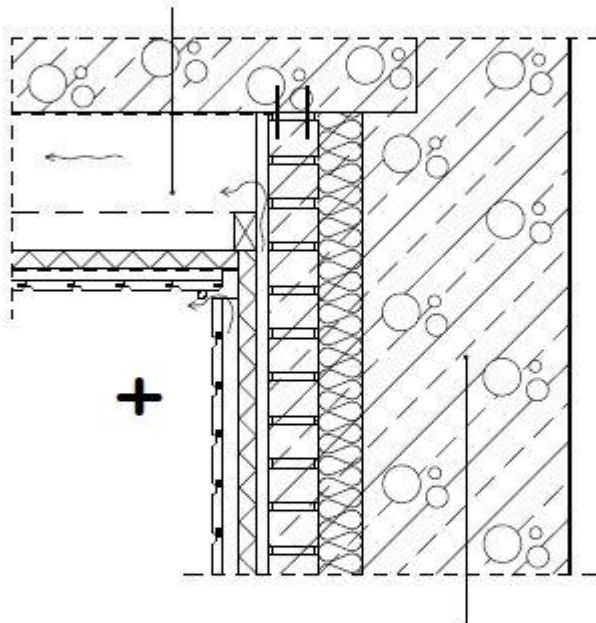
Rakenne vasemmalta oikealle:

≥15mm Paneeli

Kuva 19 Koteloitu tuulettuva rakenne: Saunan seinän ja holvin liitos

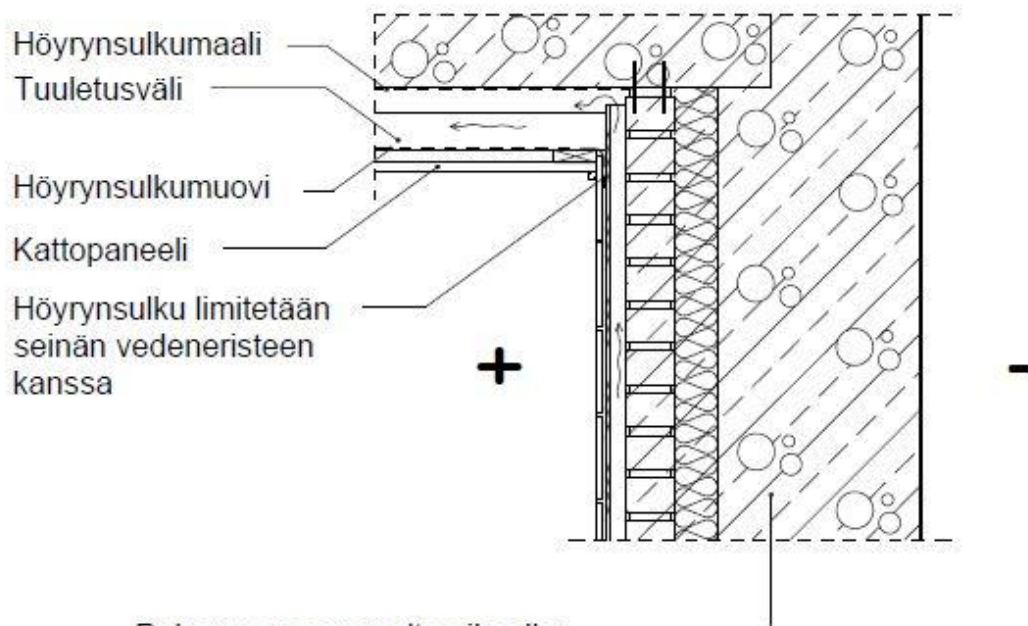
Rakenne vasemmalta oikealle:

- Laatoitus + kiinnityslaasti
- 8mm Kaakelilujalevy (valmiiksi vesieristetty)  
saumat teipataan valmistajan ohjeen mukaan
- 30mm Tuuletusväli  
(metalliranka k400)

- Tiili*
- Mineraalivilla*
- Betoni*
- Maali*

Kuva 20 Koteloitu tuulettuva rakenne: Pesuhuoneen seinän ja holvin liitos

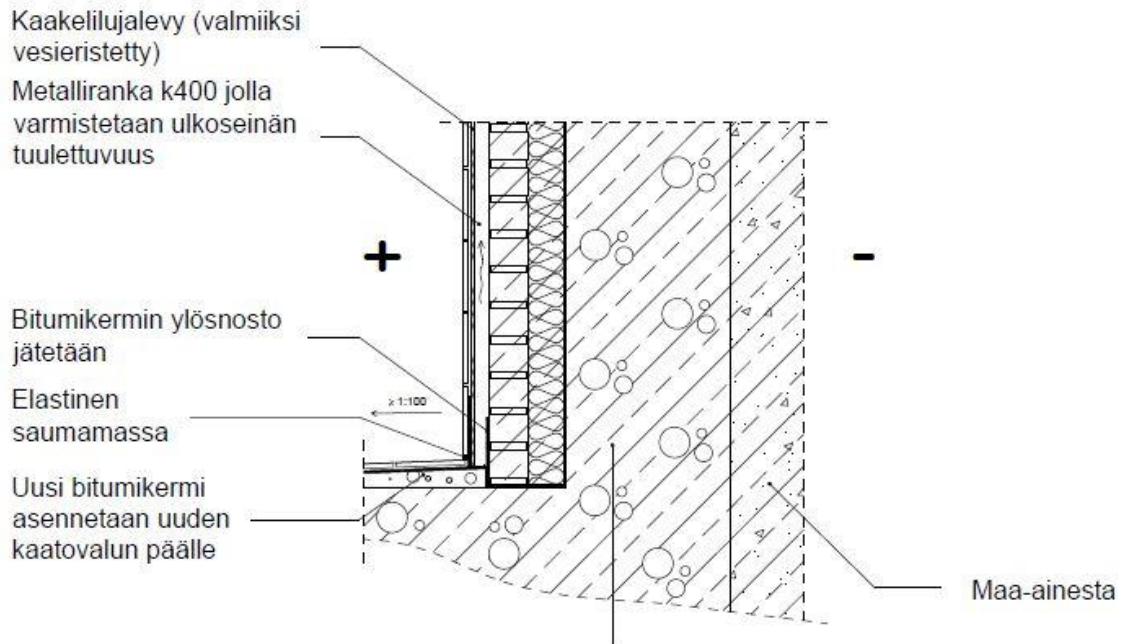
*Tiili  
Mineraalivilla  
Bitumikermi  
Betoni*

Kuva 21 Koteloitu tuulettuva rakenne: Pesuhuoneen seinän ja laatan liitos

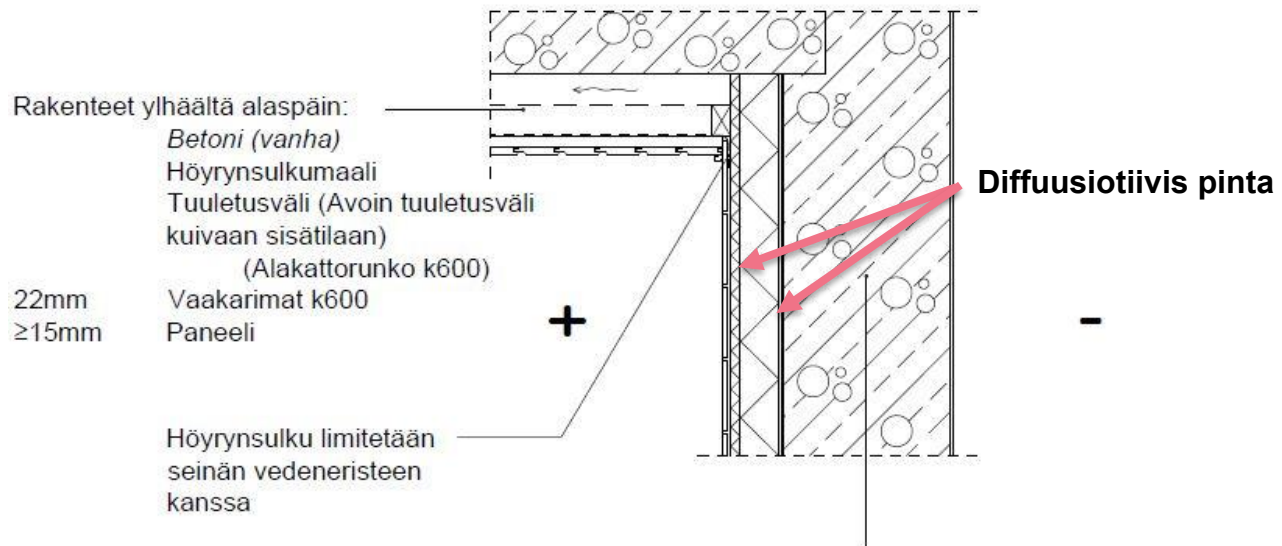
Rakenne vasemmalta oikealle:

- Laatoitus + kiinnityslaasti
- 20mm Tulppa-levy (valmiiksi vesieristetty)  
Tulppa Z-kiinnike + rst-ruuvi vaakasaumassa k1300. Saumat vedeneristetään valmistajan ohjeen mukaan.
- 80mm XPS-lämmöneriste esim. Kingspan Therma TW50  
Kiinnityslaasti

Kuva 22 XPS-eristetty ja kapseloitu rakenne: Pesuhuoneen seinän ja holvin liitos

Etuna tässä menetelmässä on se, että koska vanhat rakenteet puretaan ja orgaaniset materiaalit poistetaan, voidaan bitumikermin kunto tarkastaa ja mahdolliset vauriot korjata. Rakenteista poistetaan orgaaniset materiaalit ja rakenteille suoritetaan homepesu, niin sillä pienennetään merkittävästi rakenteissa esiintyvien home- ja mikrobivaurioiden todennäköisyyttä. Lisäksi rakenteen kapseloinnilla estetään mahdollisesti tulevaisuudessa esiintyvien haitallisten aineiden pääsy huoneilmaan. Katso Kuva 22 - Kuva 25.

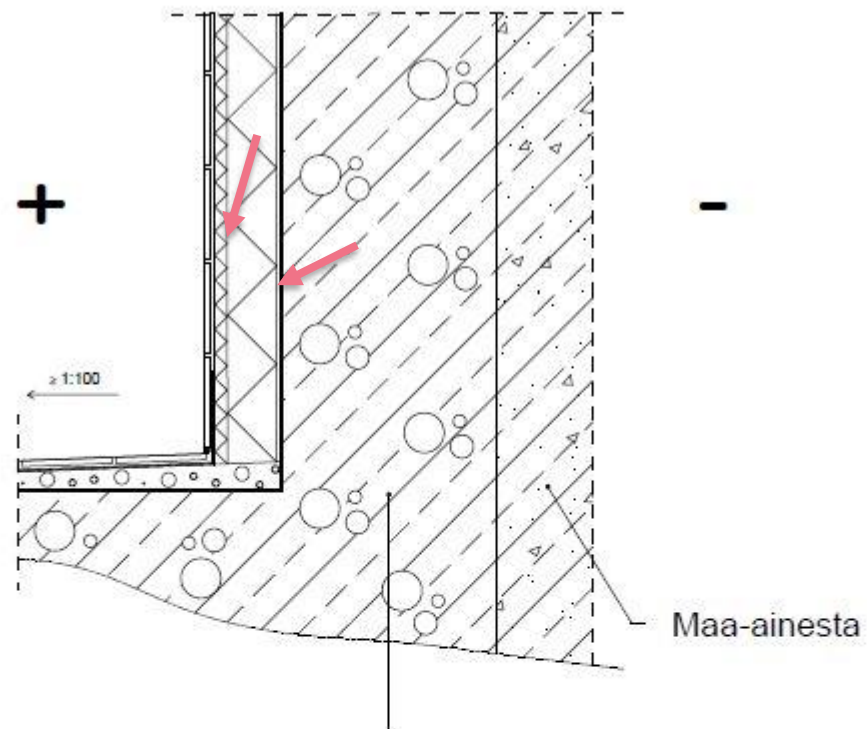
Kuva 23 XPS-eristetty ja kapseloitu rakenne: Pesuhuoneen seinän ja laatan liitos

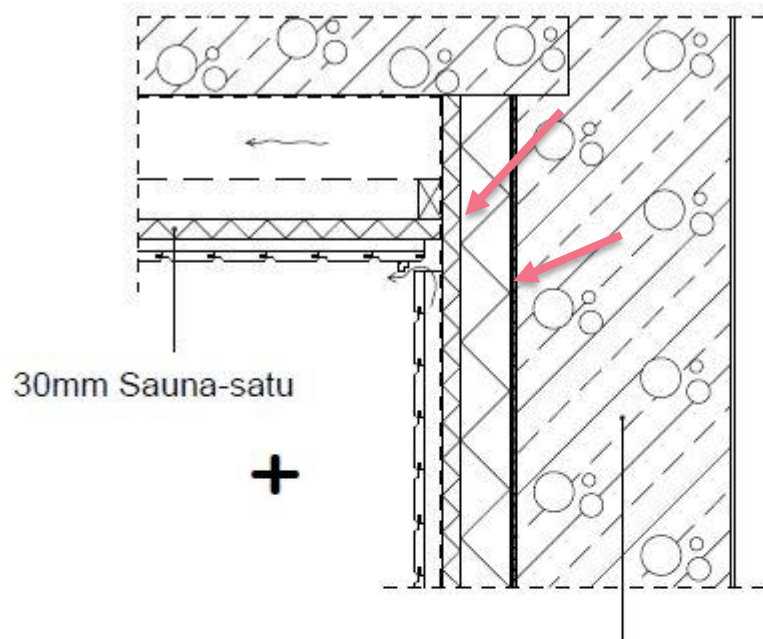
Rakenne vasemmalta oikealle:

≥15mm Paneeli

Kuva 24 XPS-eristetty ja kapseloitu rakenne: Saunan seinän ja holvin liitos

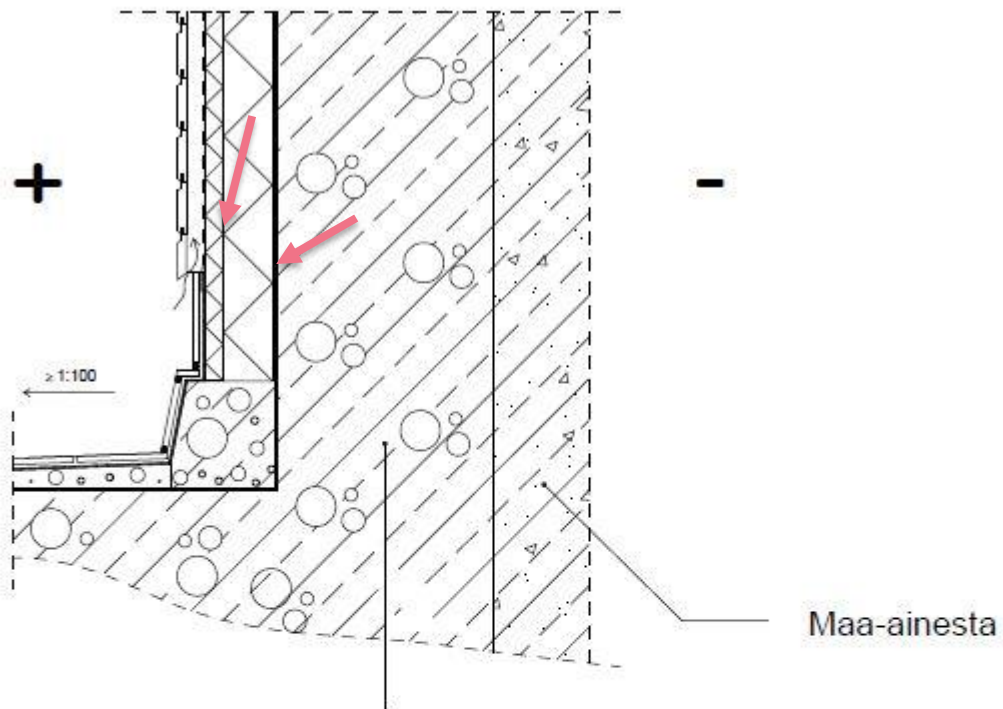
Rakenne vasemmalta oikealle:

≥15mm	Paneeli
28...33mm	Tuuletusväli (Pystyrimat 28...33mm k600)
30mm	Sauna-satu
80mm	XPS-lämmöneriste esim. Kingspan Therma TW50 Kiinnityslaasti

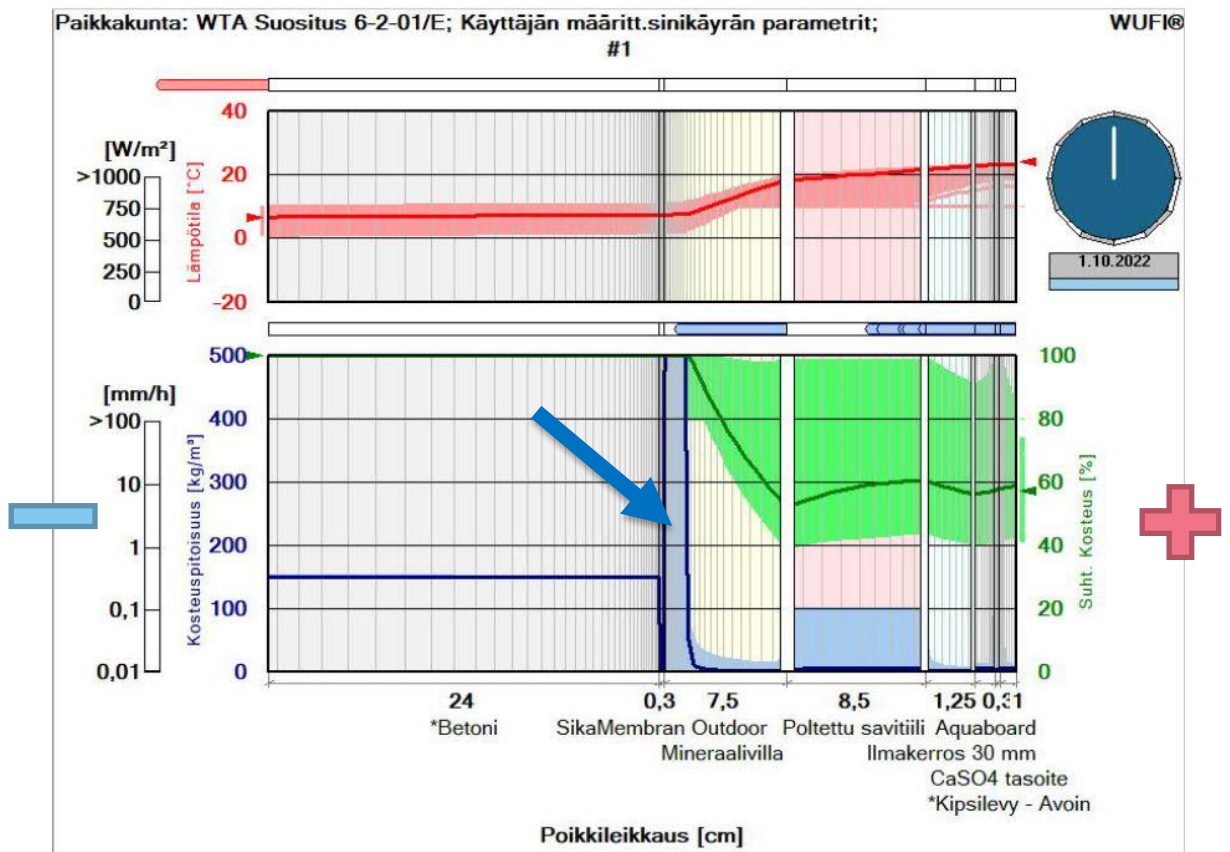
Koteloidussa tuulettuvassa seinärakenteessa päädytään samaan ongelmaan kuin alkuperäisessäkin rakenteessa. Koska tuuletusvälin korvausilmaksi johdetaan kosteata ilmaa märkätilasta, pääsee kosteus tiivistymään bitumikermin pintaan (Kuva 26). Käytännössä tämä ratkaisu olisi silti parempi kuin alkuperäinen rakenne, koska roiskeveden aiheuttama kosteusrasitus on huomattavasti pienempi rakenteeseen lisätyn vedeneristyksen ansiosta.

Kuva 26 Koteloidun rakenteen kosteustekninen tarkastelu WUFI-ohjelmalla

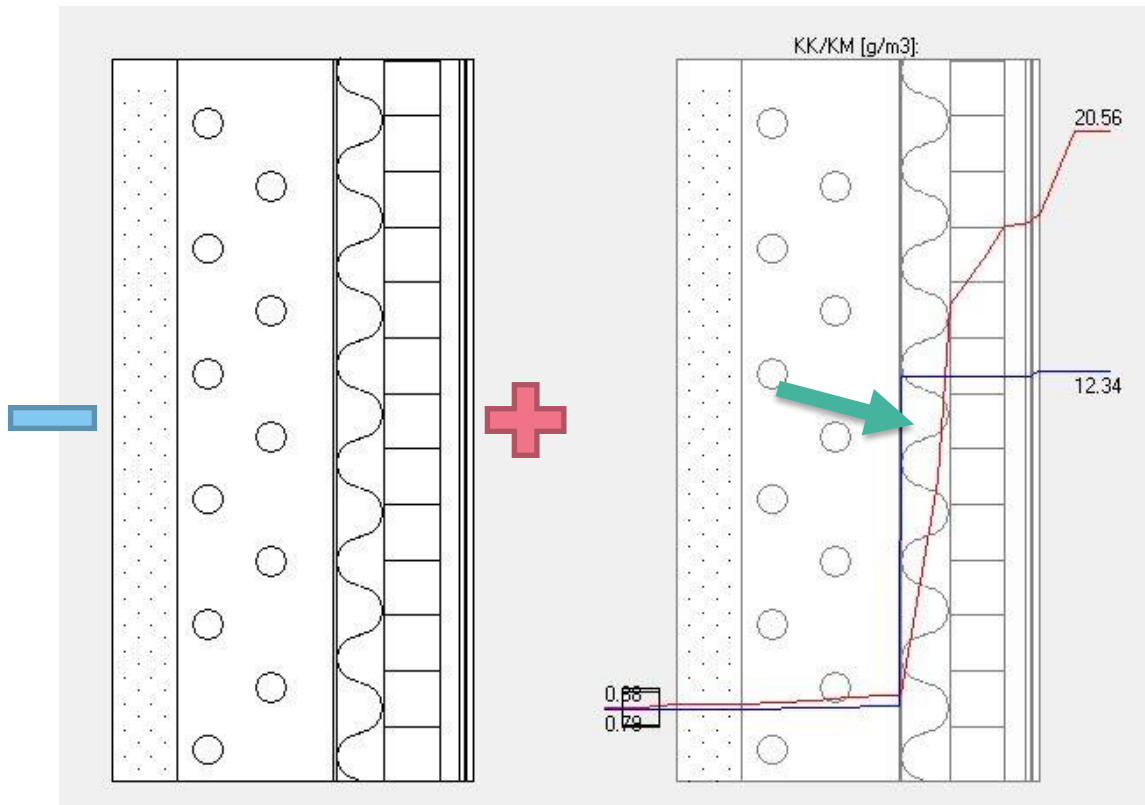
Kuva 27 Koteloitu kellarin ulkoseinä routarajan alapuolelta rakennekuva ja kosteuskäyrä

Tässäkin tarkastelussa päädytään samoihin johtopäätöksiin, kuin WUFI-ohjelmalla tehdyissä tarkasteluissa. Kuva 27 ja Kuva 28 on vihreällä nuolella osoitettu alueet rakenteissa, joilla kosteuden tiivistymistä pääsee tapahtumaan.

Nopeasti tarkasteltuna XPS-eristetyin seinän kosteuskäyrät vaikuttava hyvin samanlaisille, kuin koteloidun rakenteen (vertaa Kuva 27 ja Kuva 30, sekä Kuva 28 ja Kuva 31). Niissä on kuitenkin merkittävä ero. Koska XPS-eristetyssä rakenteessa on käytetty homehtumattomia diffuusiotiivitä materiaaleja, niin estetään sisä- ja ulkopuolisen kosteuden kertyminen rakenteisiin. Ulkopuolinen kosteus pysähtyy bitumisivelyyn ja sisäpuolinen taas vedeneristeisiin. Kosteudella ei ole mahdollisuutta tiivistyä rakenteisiin ja sitä kautta aiheuttaa ongelmia.

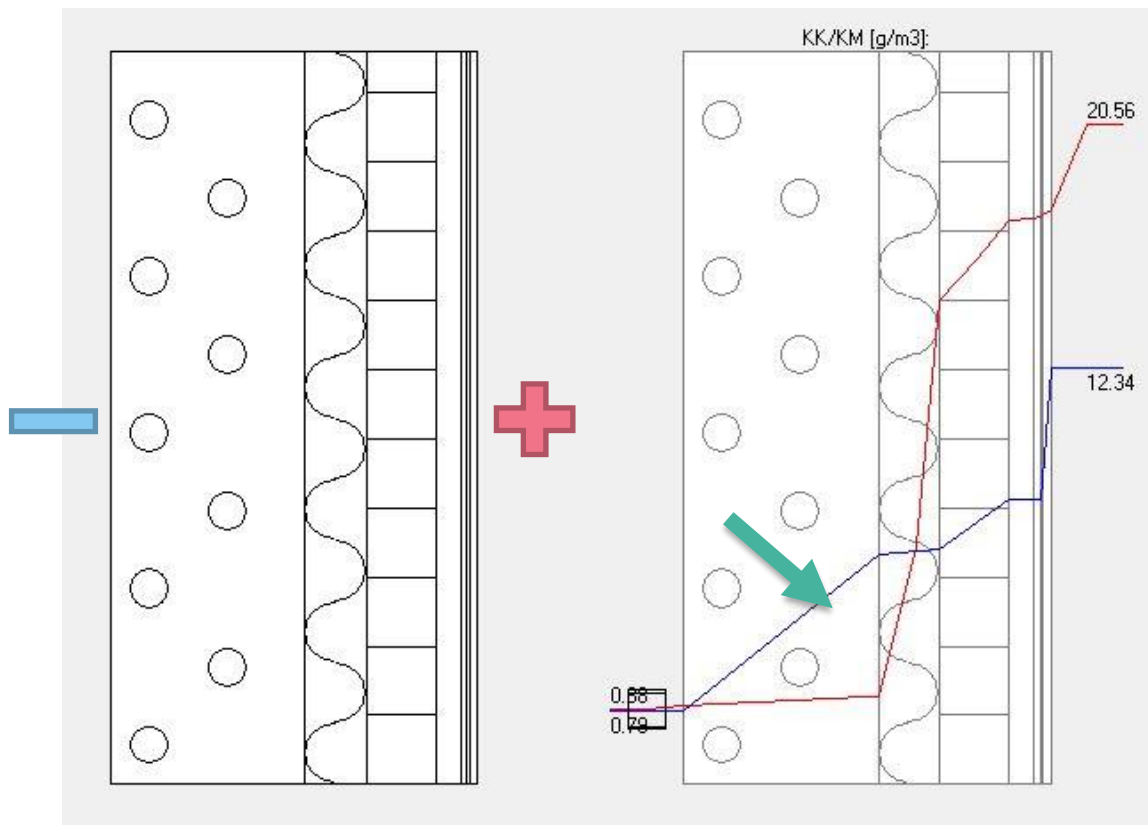
Kuva 28 Koteloitu kellarin ulkoseinä maanpinnan yläpuolelta rakennekuva ja kosteuskäyrä

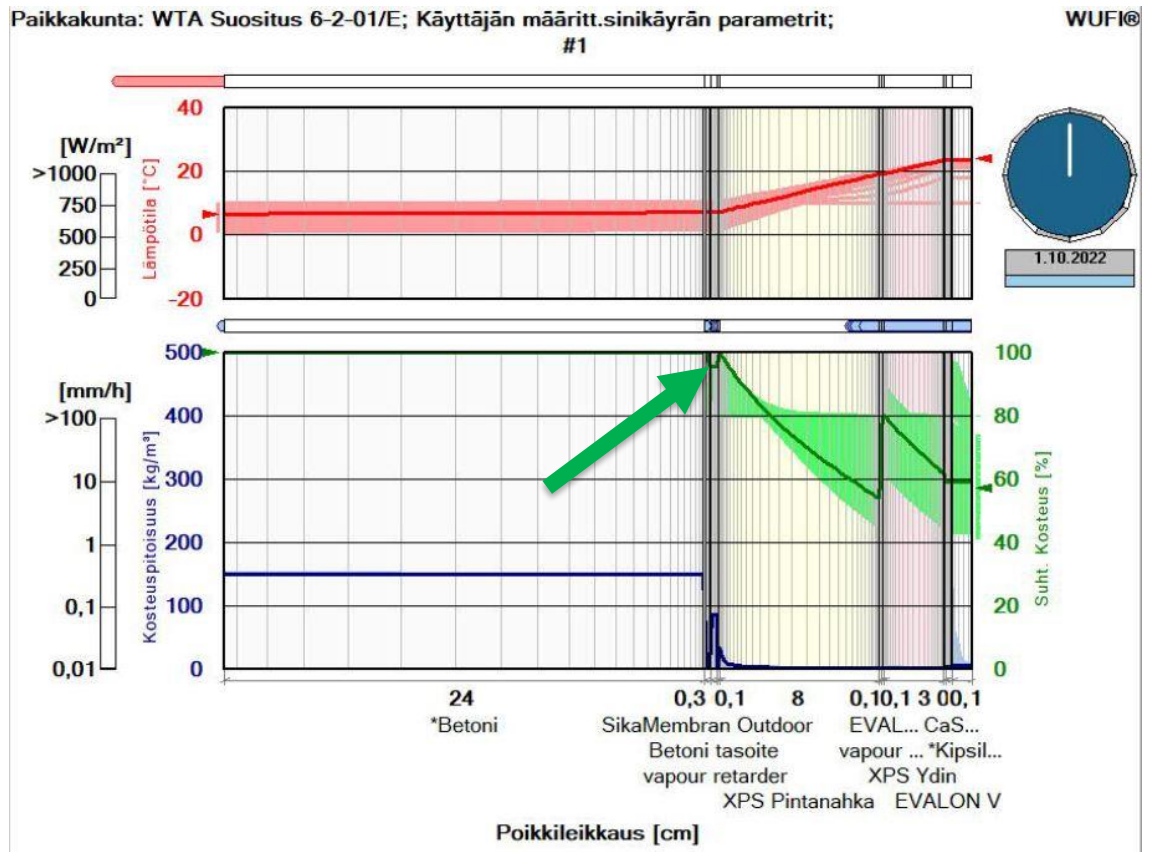
XPS-eristetyin ja kapseloidun seinän rakenteen laskennallisesta tarkastelusta voidaan todeta, että rakenne toimii hyvin maanvastaisten kellarien seinien kosteusteknisten ongelmien korjausmenetelmänä. Koska rakenteessa käytetyt eristemateriaalit eivät ime kosteutta itseensä ja rakenteessa ei ole ilmarakoja niin kosteus ei pääse tiivistymään rakenteisiin haitallisesti. Kuva 29 vihreällä nuolella on osoitettu XPS-eristeen kiinnityslaastin suhteellista kosteutta. Kiinnityslaastin suhteellinen kosteus jää melko korkeaksi, koska sillä ei ole suoraan mitään suuntaa mihin se pääsisi kuivumaan. Kuitenkin ajan myötä kiinnityslaastin kosteus tasoittuu ympäröivien rakenteiden mukaiseksi. Vaikka teoriassa tässä kohdassa olisi mahdollisuus home- ja mikrobikasvustolle, johtuen korkeasta suhteellisesta kosteuspitoisuudesta. Tämä kosteus ei aiheuta rakenteessa

Kuva 29 XPS-eristetyin seinän rakenteen kosteustekninen tarkastelu WUFI-ohjelmalla

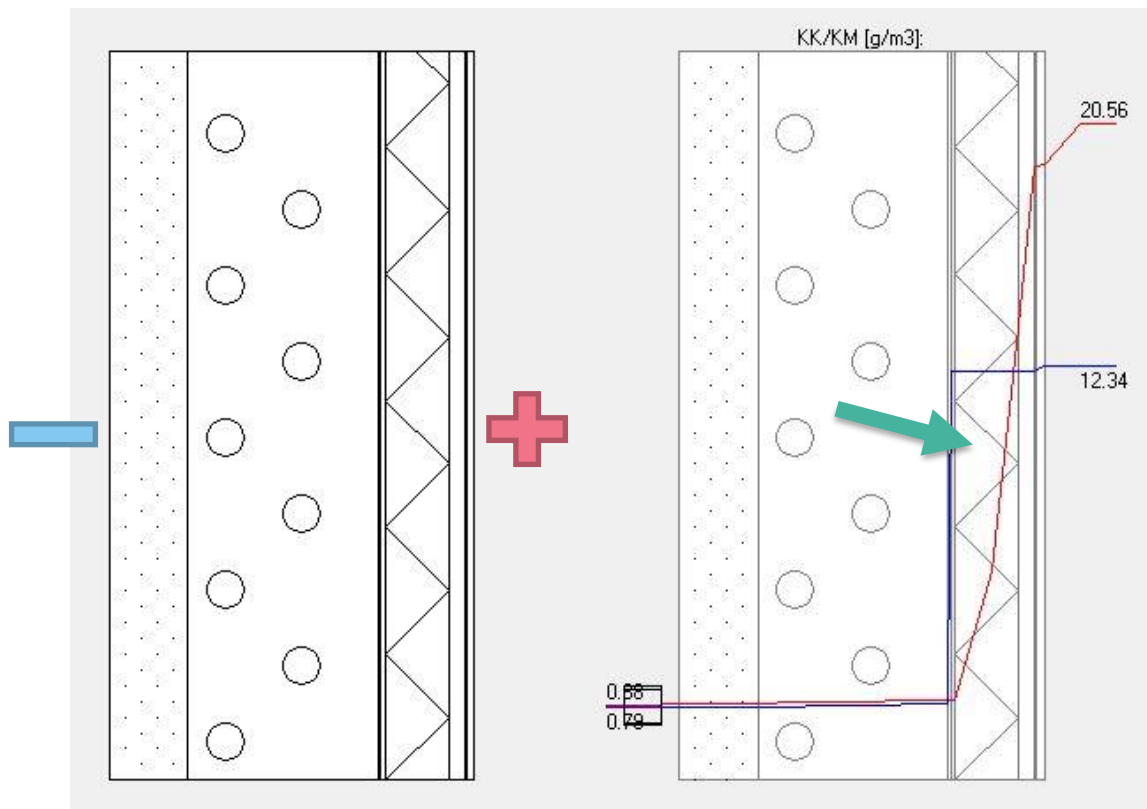
Kuva 30 XPS-eristetty seinä routarajan alapuolelta rakennekuva ja kosteuskäyrä

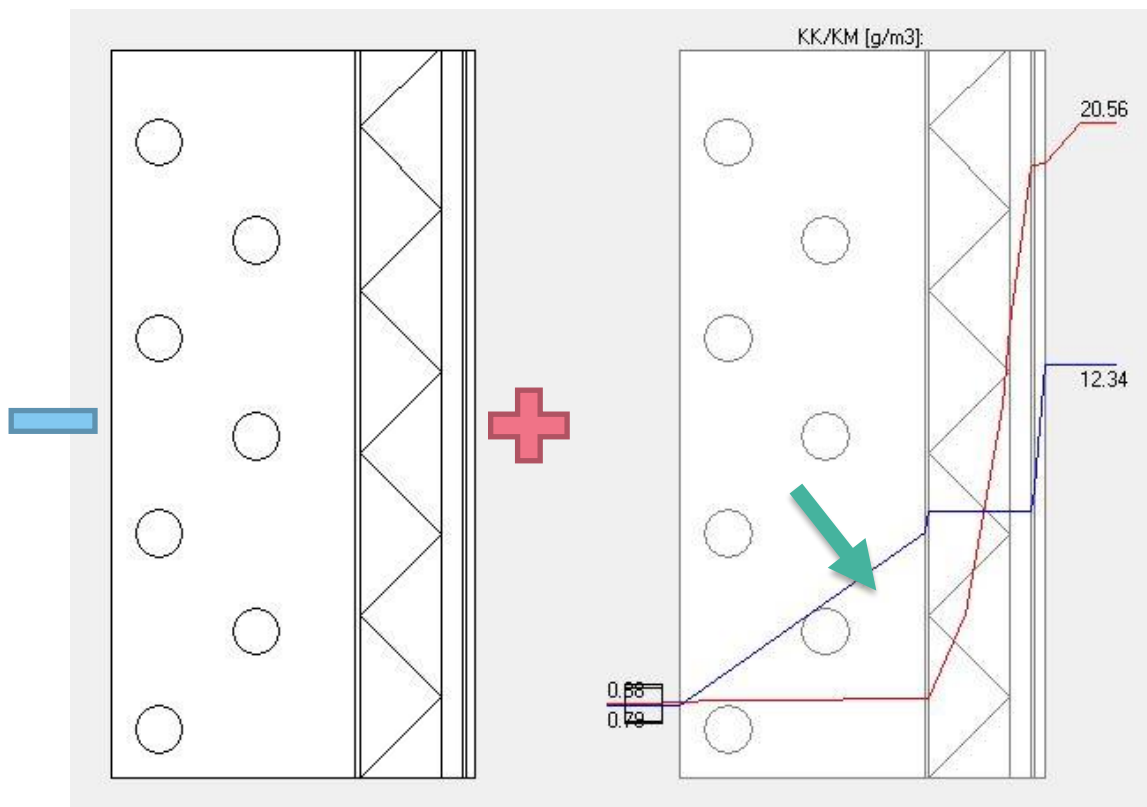
Kuva 31 XPS-eristetty seinä maanpinnan yläpuolelta rakennekuva ja kosteuskäyrä

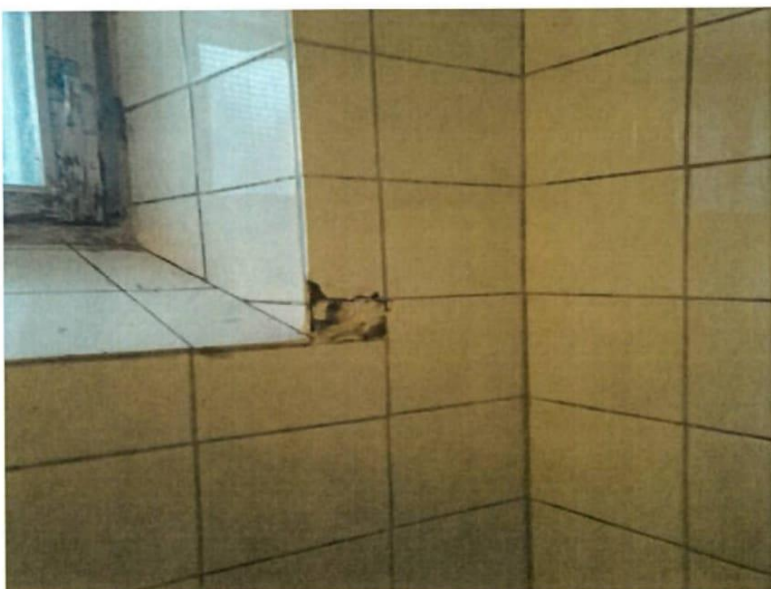
Pesuhuoneen seinän näytteenotto.

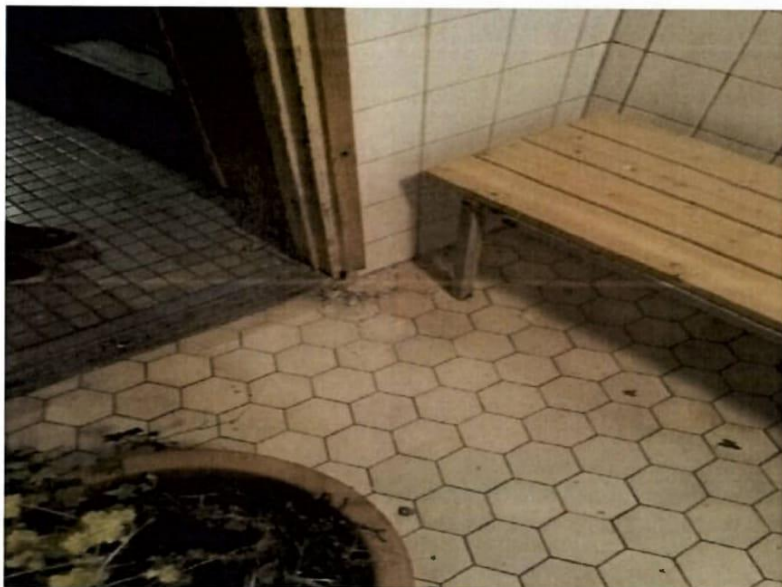
Pesuhuoneen lattian näytteenotto.

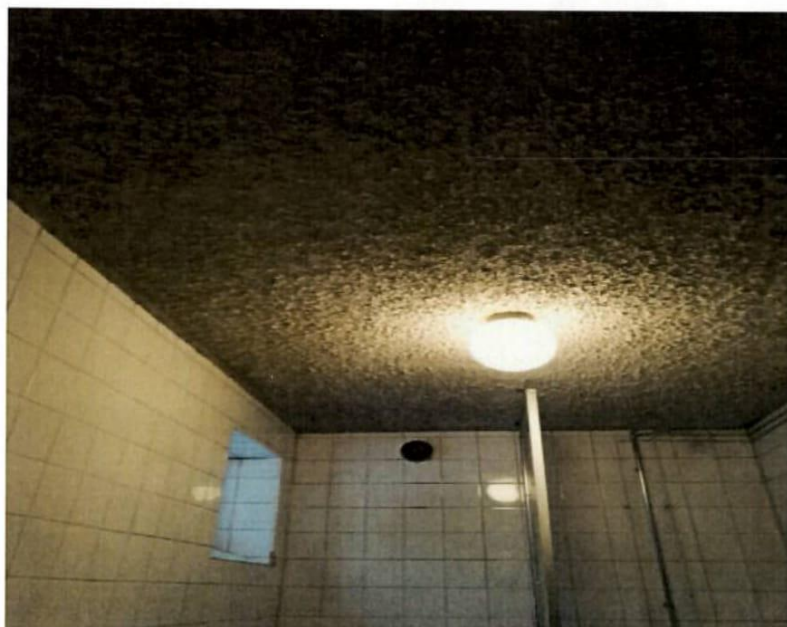
Pesuhuoneen katto näytteen otto.

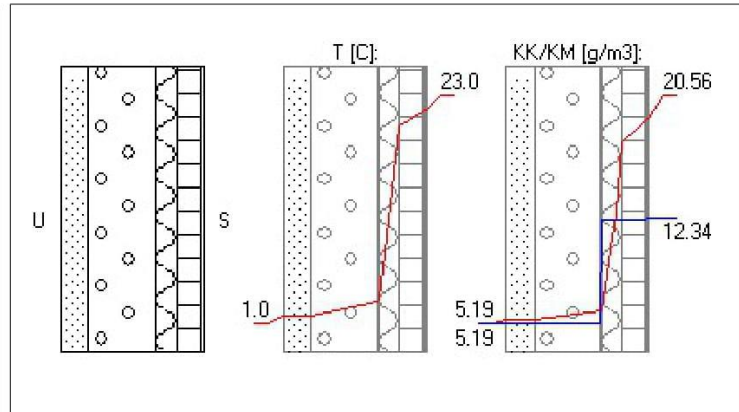
**Rakenteen päätiedot:**

U-arvo:	0.467 W/m <sup>2</sup> K
Paksuus:	516.000 mm
Pinta-ala:	1.00 m <sup>2</sup>
Paino:	926.90 kg
Hinta:	0.00 euro
Vesihöyryn vastus:	2.859e+05 m <sup>2</sup> hPa/g
Vesih. läpäisykerroin:	3.498e-06 g/m <sup>2</sup> hPa
Lämmönvastus:	2.140 m <sup>2</sup> K/W
Pintavastus, ulko:	0.070 m <sup>2</sup> K/W
Pintavastus, sisä:	0.130 m <sup>2</sup> K/W
Kulma (0-90):	90.000

**Rakenteen kerrostiedot:**

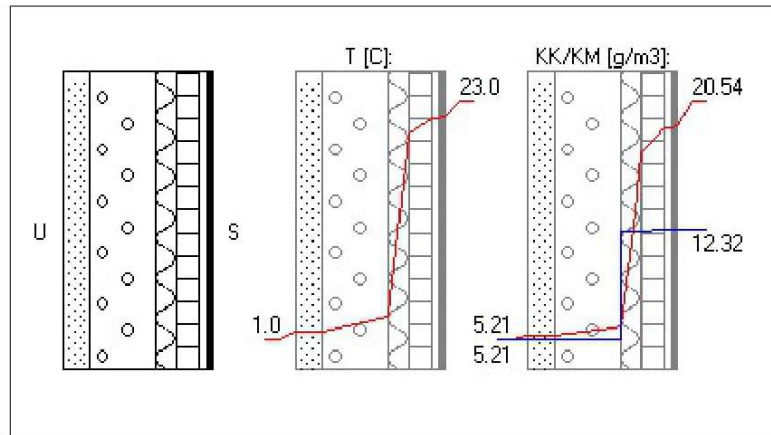
**Rakenteen päätiedot:**

U-arvo:	0.466 W/m <sup>2</sup> K
Paksuus:	554.000 mm
Pinta-ala:	1.00 m <sup>2</sup>
Paino:	940.50 kg
Hinta:	0.00 euro
Vesihöyryn vastus:	285880.484
Vesih. läpäisykerroin:	0.000003 g/m <sup>2</sup> hPa
Lämmönvastus:	2.148 m <sup>2</sup> K/W
Pintavastus, ulko:	0.070 m <sup>2</sup> K/W
Pintavastus, sisä:	0.130 m <sup>2</sup> K/W
Kulma (0-90):	90.000

**Rakenteen kerrostiedot:**
