# As Oy Säästöjurvala yleisten pesutilojen korjaus- ja muutostyön suunnittelu

D–G rappujen pesutilat

OPINNÄYTETYÖ  
Syyskuu 2020

Rakennus- ja yhdyskuntatekniikan tutkinto-ohjelma  
Kiinteistönpitotekniikka ja korjausrakentaminen

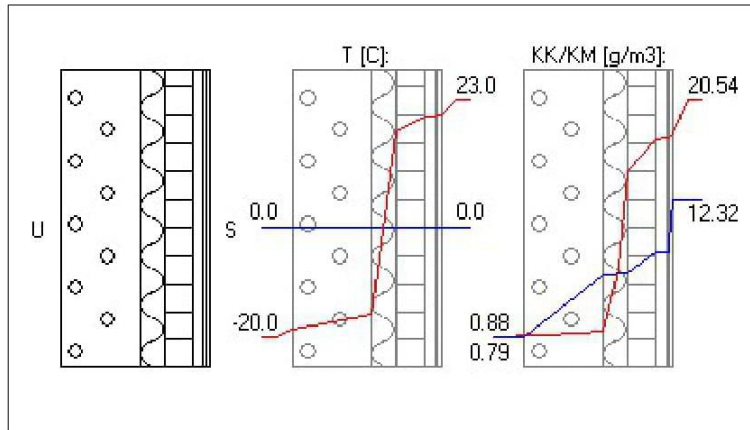
**Rakenteen päätiedot:**

U-arvo:	0.469 W/m <sup>2</sup> K
Paksuus:	451.000 mm
Pinta-ala:	1.00 m <sup>2</sup>
Paino:	742.35 kg
Hinta:	0.00 euro
Vesihöyryn vastus:	8102.706 m <sup>2</sup> hPa/g
Vesih. läpäisykerroin:	0.000123 g/m <sup>2</sup> hPa
Lämmönvastus:	2.131 m <sup>2</sup> K/W
Pintavastus, ulko:	0.070 m <sup>2</sup> K/W
Pintavastus, sisä:	0.130 m <sup>2</sup> K/W
Kulma (0-90):	90.000

**Rakenteen kerrostiedot:**

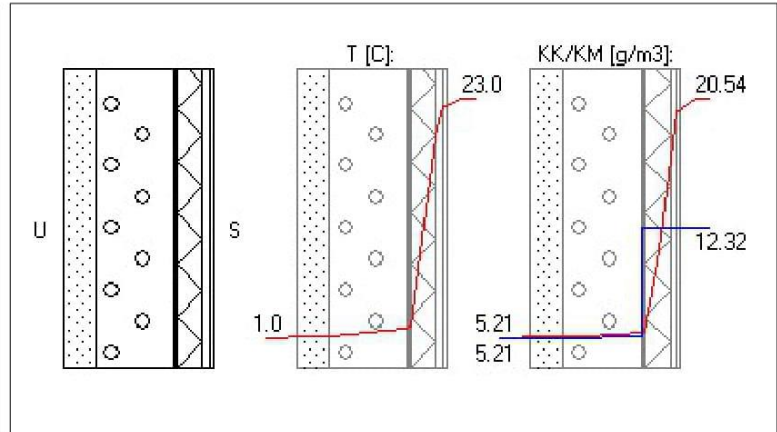
**Rakenteen päätiedot:**

U-arvo:	0.217 W/m <sup>2</sup> K
Paksuus:	461.000 mm
Pinta-ala:	1.00 m <sup>2</sup>
Paino:	819.71 kg
Hinta:	0.00 euro
Vesihöyryn vastus:	285046.295
Vesih. läpäisykerroin:	0.000004 g/m <sup>2</sup> hPa
Lämmönvastus:	4.615 m <sup>2</sup> K/W
Pintavastus, ulko:	0.070 m <sup>2</sup> K/W
Pintavastus, sisä:	0.130 m <sup>2</sup> K/W
Kulma (0-90):	90.000

**Rakenteen kerrostiedot:**

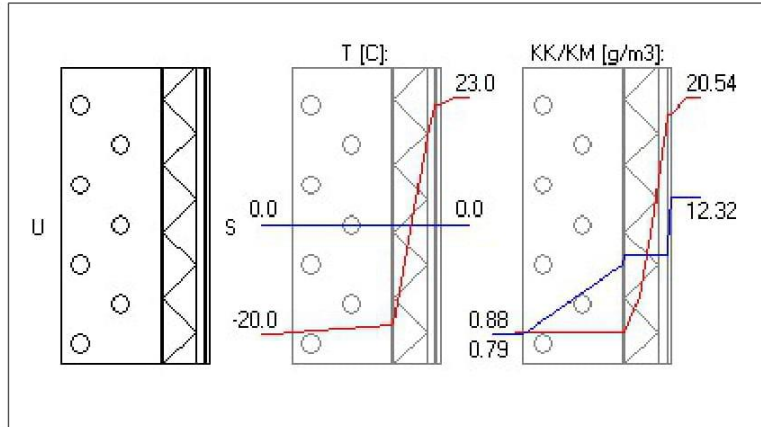
**Rakenteen päätiedot:**

U-arvo:	0.217 W/m <sup>2</sup> K
Paksuus:	358.000 mm
Pinta-ala:	1.00 m <sup>2</sup>
Paino:	621.56 kg
Hinta:	0.00 euro
Vesihöyryn vastus:	7268.518 m <sup>2</sup> hPa/g
Vesih. läpäisykerroin:	0.000138 g/m <sup>2</sup> hPa
Lämmönvastus:	4.598 m <sup>2</sup> K/W
Pintavastus, ulko:	0.070 m <sup>2</sup> K/W
Pintavastus, sisä:	0.130 m <sup>2</sup> K/W
Kulma (0-90):	90.000

**Rakenteen kerrostiedot:**

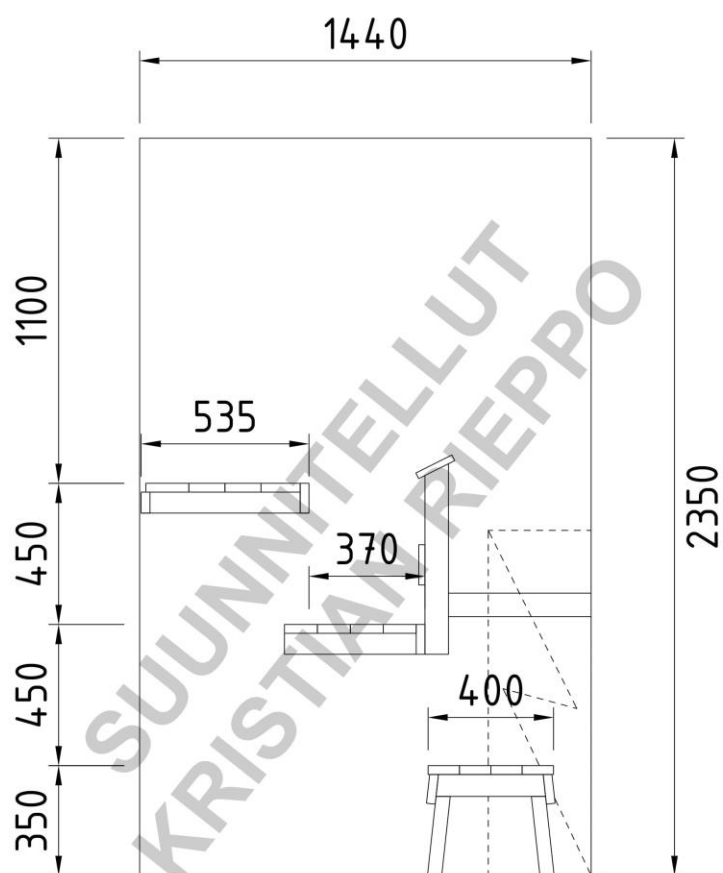
Rakennuskohde	<b>As Oy Säästöjurvala</b>	
Suunnittelija	<b>Kristian Rieppo</b>	Pienen saunan laude suunnitelma <b>LAUDE 1</b>

Mittakaava 1:10

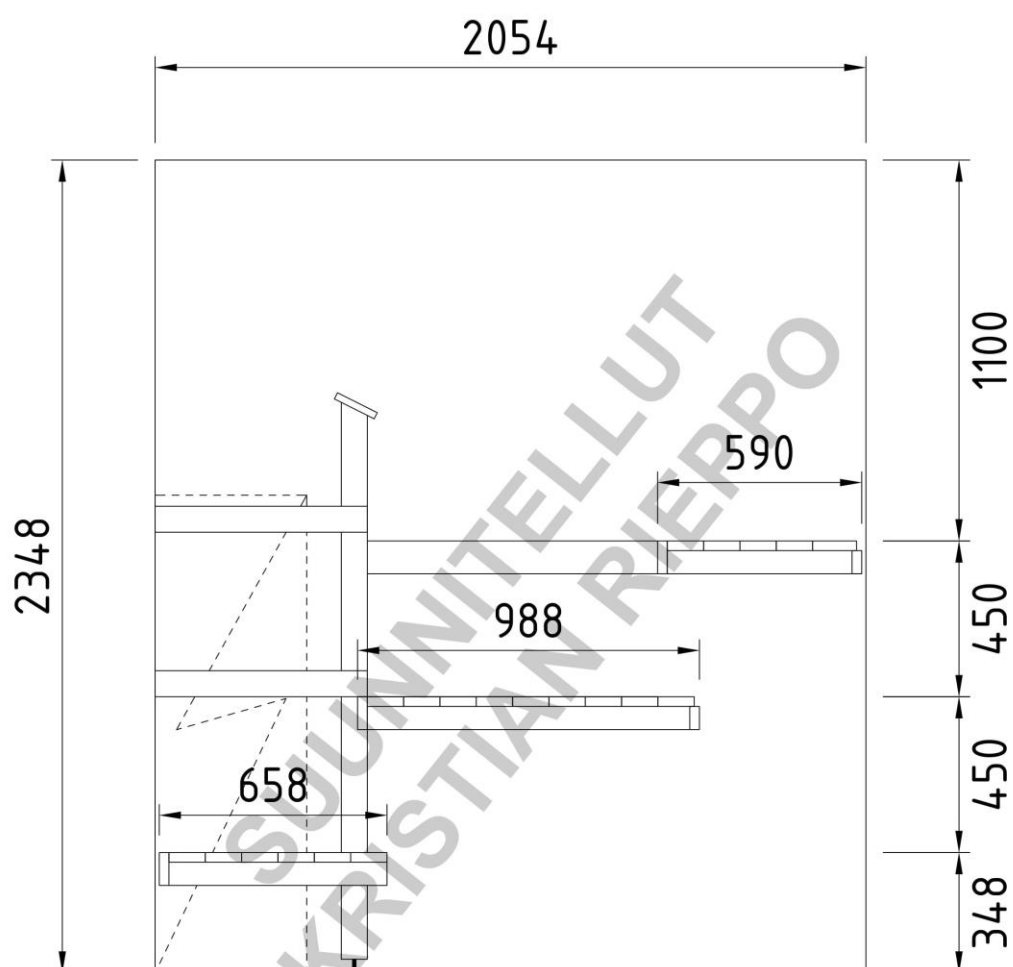
LAUDE 2

Mittakaava 1:10

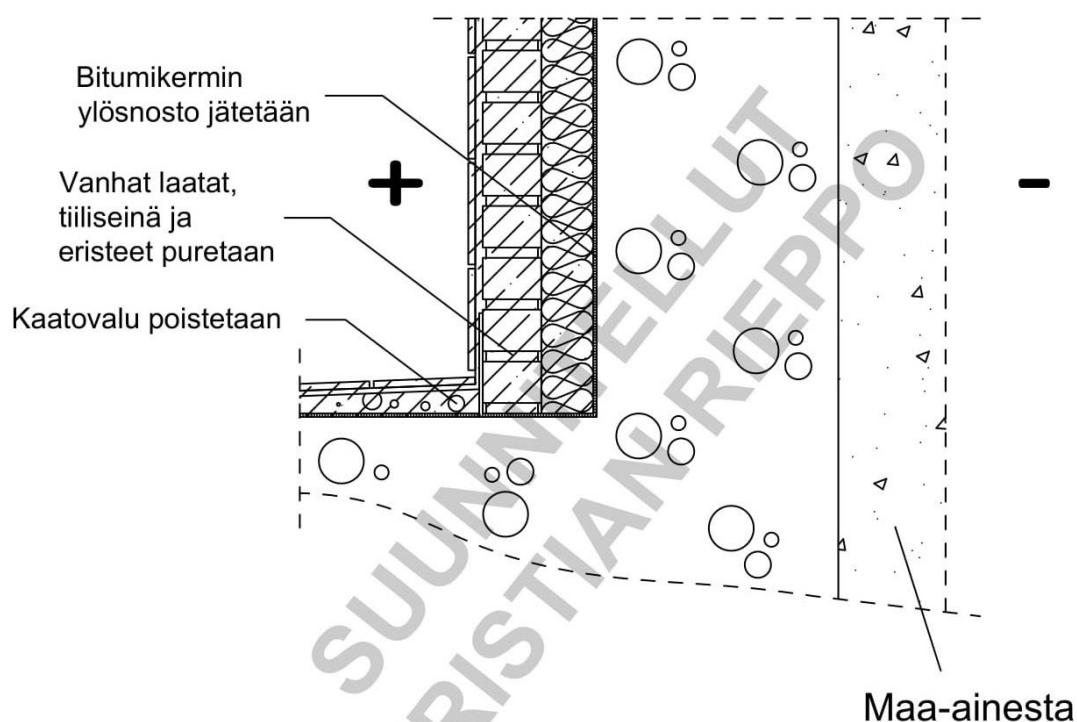
Rakennuskohde	Tiili-villa-betoniseinä
<b>As Oy Säästöjurvala</b>	
Suunnittelija <b>Kristian Rieppo</b>	Pesutilan ulkoseinä <b>US1 purku-A</b>

Mittakaava 1:10

Ohjeet:

Vanhat laatat ja kaatovalu poistetaan.  
 Kaatovalun alla oleva ja ulkoseinälle nouseva bitumikermi jätetään.  
 Bitumin pinnasta poistetaan kaikki uuden valun tartuntaa haittaavat aineet sekä orgaaniset materiaalit.  
 Bitumi pinnoille suoritetaan homepesu ja se tehdään käyttäen turvallisia pesuaineita.  
 Bitumikermiä tarkastetaan ja paikataan tarvittaessa bitumisivelyllä.

Bitumikermin ylösnosto  
seinälle  $\geq 150\text{mm}$

Bitumikermi  
kaatovalun alla

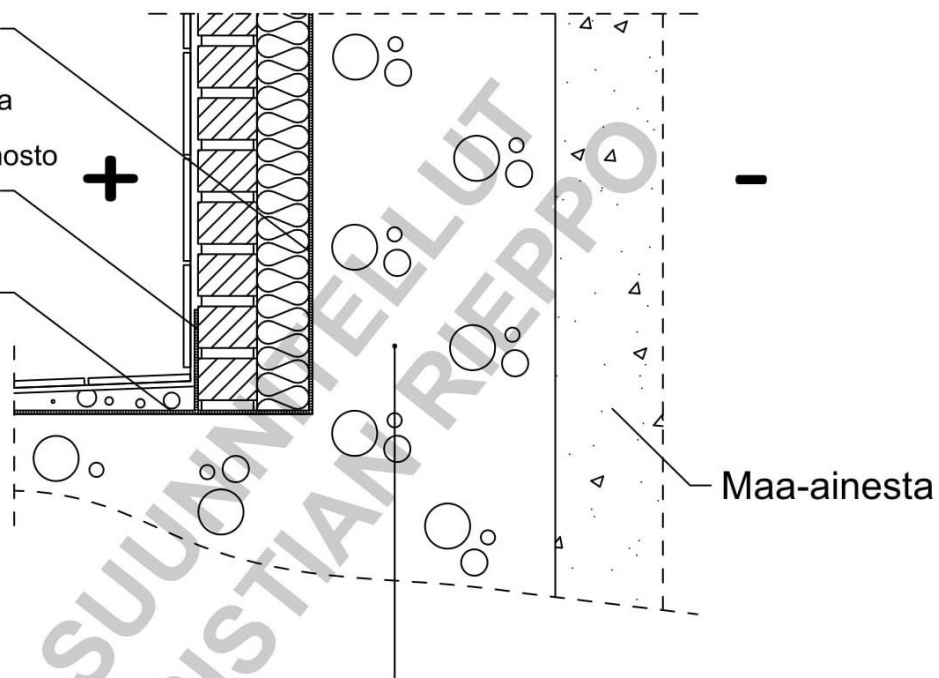
Rakenne vasemmalta oikealle:

85mm	Keraaminen laatta+ kiinnityslaasti
n.75mm	Tiili
(3-5mm	Mineraalivilla
240-350mm	Bitumikermi)
	Betoni
	<i>Maa-aines</i>

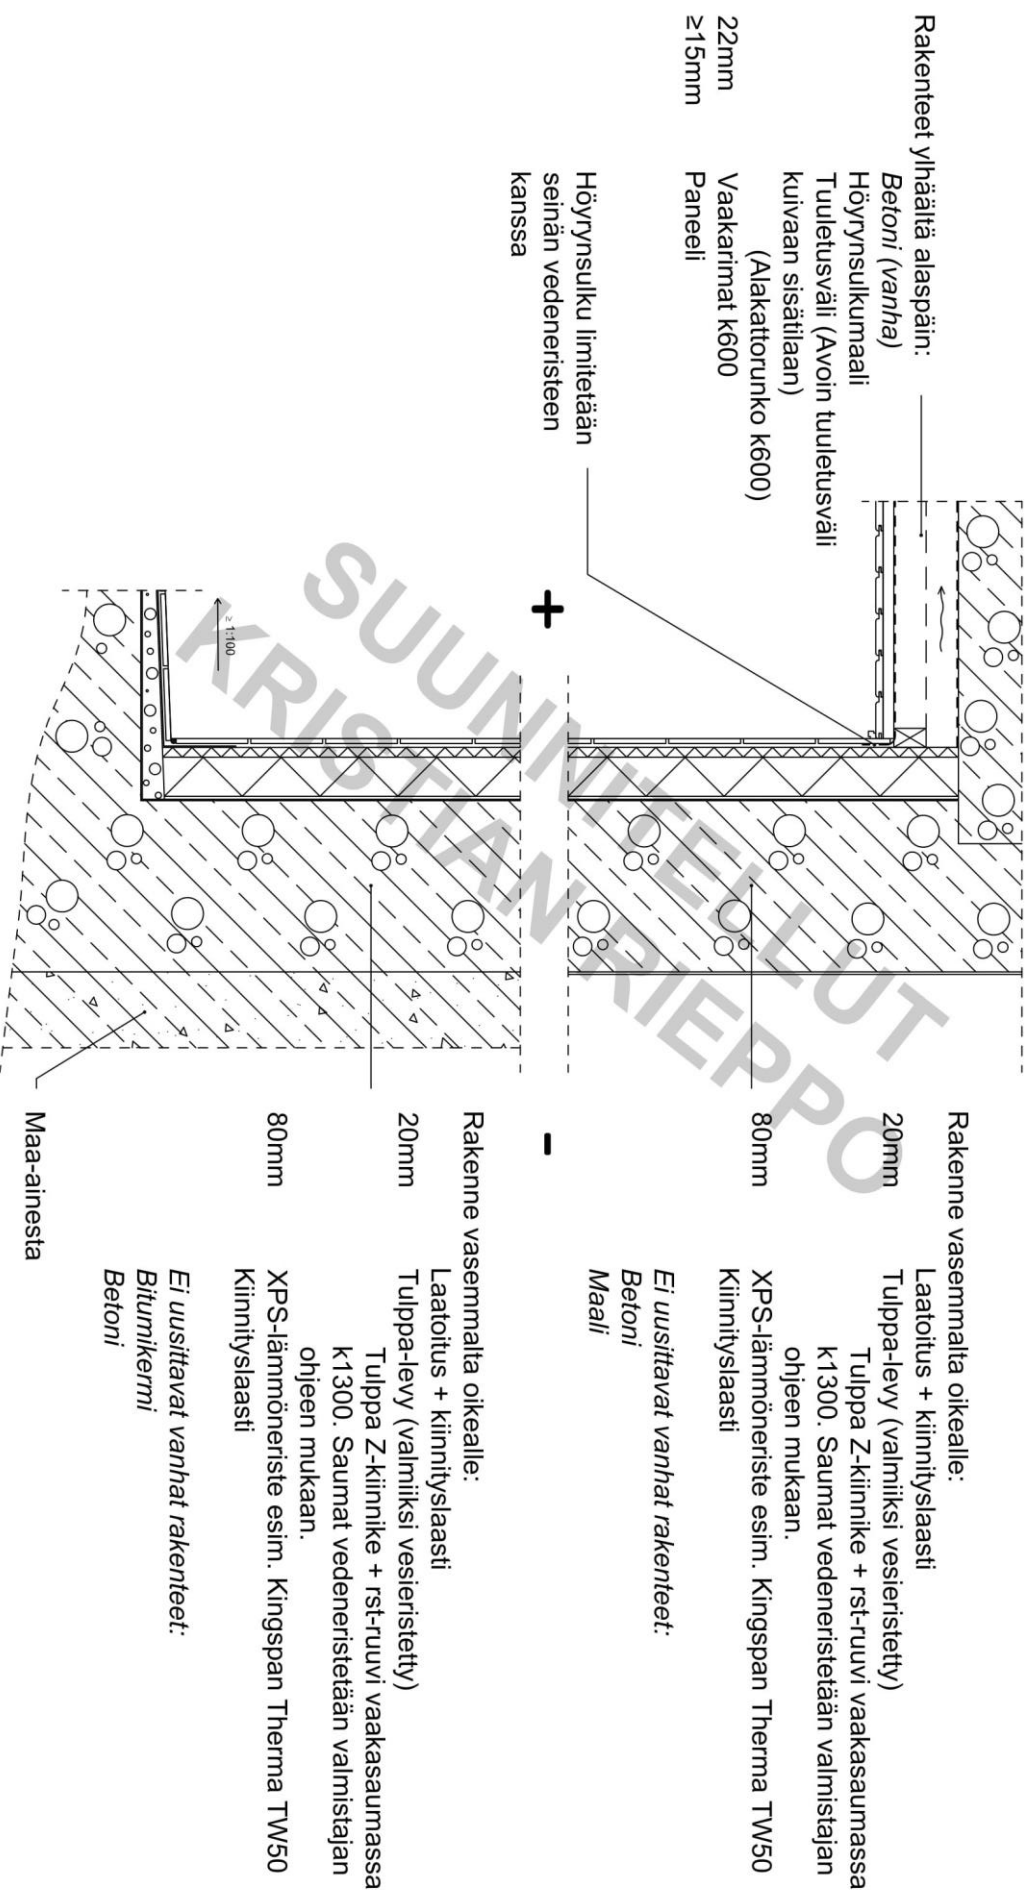
Rakennuskohde	XPS-betoniseinä
Suunnittelija	Resurtilan ulkoseinä
<b>As Oy Säästöjurvala</b>	<b>US1</b>
<b>Kristian Rieppo</b>

Mittakaava 1:10

Tässä korjausmenetelmässä vanhat sisäpuoliset rakenteet puretaan aina bitumikermiin asti. Kaikki orgaaninen materiaali poistetaan ja pinnoille suoritetaan homepesu. Vanhan bitumikermin kunto tarkastetaan ja vauriokohdat korjataan bitumisivelyllä. Ulkoseinän bitumikermiin kiinnitetään XPS-lämmöneriste esim.

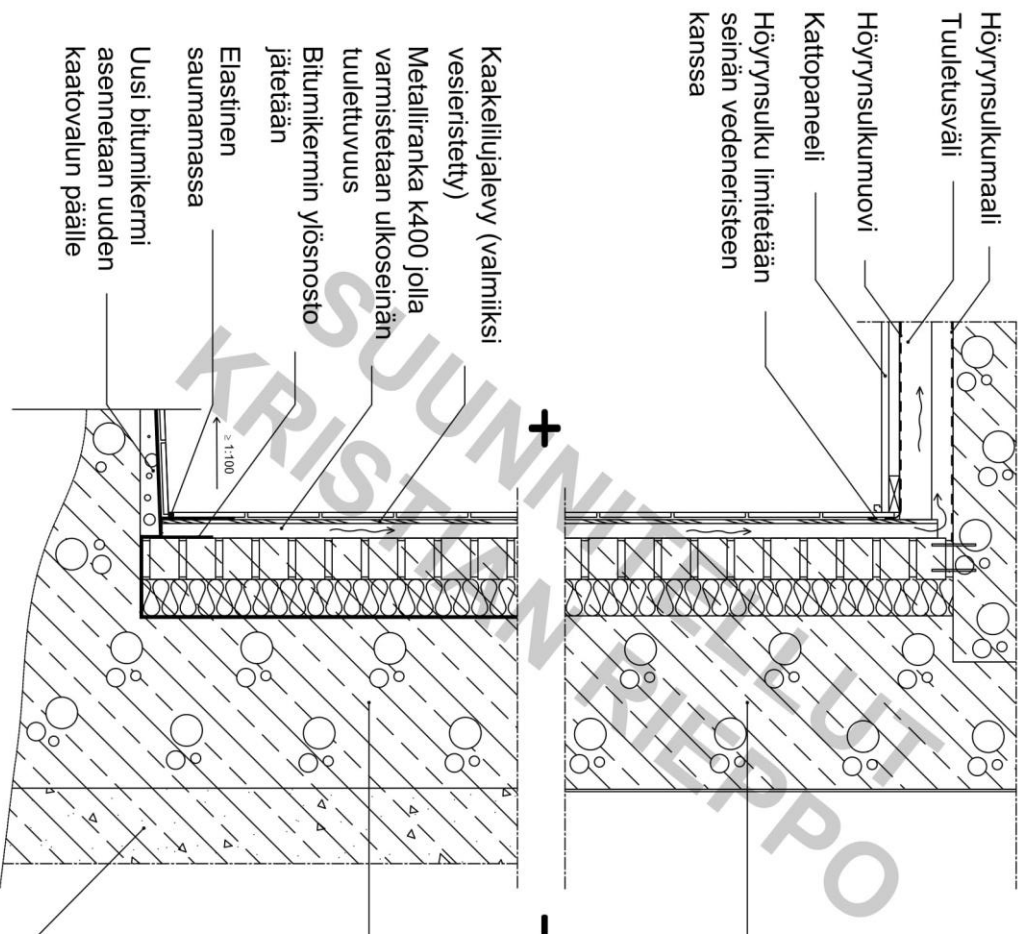
Rakennuskohde	Tiili-villa-betoniseinä
Suunnittelija	Pesutilian ulkoseinä
<b>As Oy Säästöjurvala</b>	
<b>Kristian Rieppo</b>	<b>US1KT</b>

Mittakaava 1:10

Höyrynsulkumaali  
 Tuuletusväli  
 Höyrynsulkumuovi  
 Kattopaneeli  
 Höyrynsulku limitetään seinän vedeneristeen kanssa

Kaakelilujalevy (valmiiksi vesieristetty)  
 Metalliranka k400 jolla varmistetaan ulkoseinän tuulettuvuus  
 Bitumikermin ylösnosto jätetään  
 Elastinen saumamassa  
 Uusi bitumikermi asennetaan uuden kaatovalun päälle

Seinärakenteen koteloimisessa märkätiloissa tulee ongelmia oikeanlaisen korvausilman saannissa tuuletusväliin ja sen poistossa. Joissain löytämissäni maanvastaisten seinien korjausohjeissa ohjeistettiin tekemään reikiä koteloinnin alareunaan niin, että tuuletusväli saa lämmintä korvausilmaa tätä kautta. Mutta tässä vaihtoehdossa korvausilma tuo mukanaan rakenteeseen lisää kosteutta. Ulkoseinän rakenteen olisi tarkoitus kuivua tuuletusvälin kautta pois kuivaan huoneilmaan tai poistaa jotain muuta kautta. Pesuhuoneessa on käytön aikana ja sen jälkeen korkea suhteellinen kosteuspitoisuus. Mitä korkeampi on suhteellinen kosteuspitoisuus, niin sitä vähemmän ulkoseinästä voi kosteutta haihtua ilmaan. Lisäksi ulkoseinän sisäpinta on kylmempi kuin koteloinnin pinta, joten kosteus voi kondensoitua ulkoseinän pintaan ja aiheuttaa sitä kautta lisää vaurioita. Sen lisäksi tiloissa käytetään runsaasti vettä ja on todennäköistä, että sitä joutuu reikien kautta koteloinnin taakse, jossa se voi aiheuttaa lisää kosteus- ja homevaurioita.

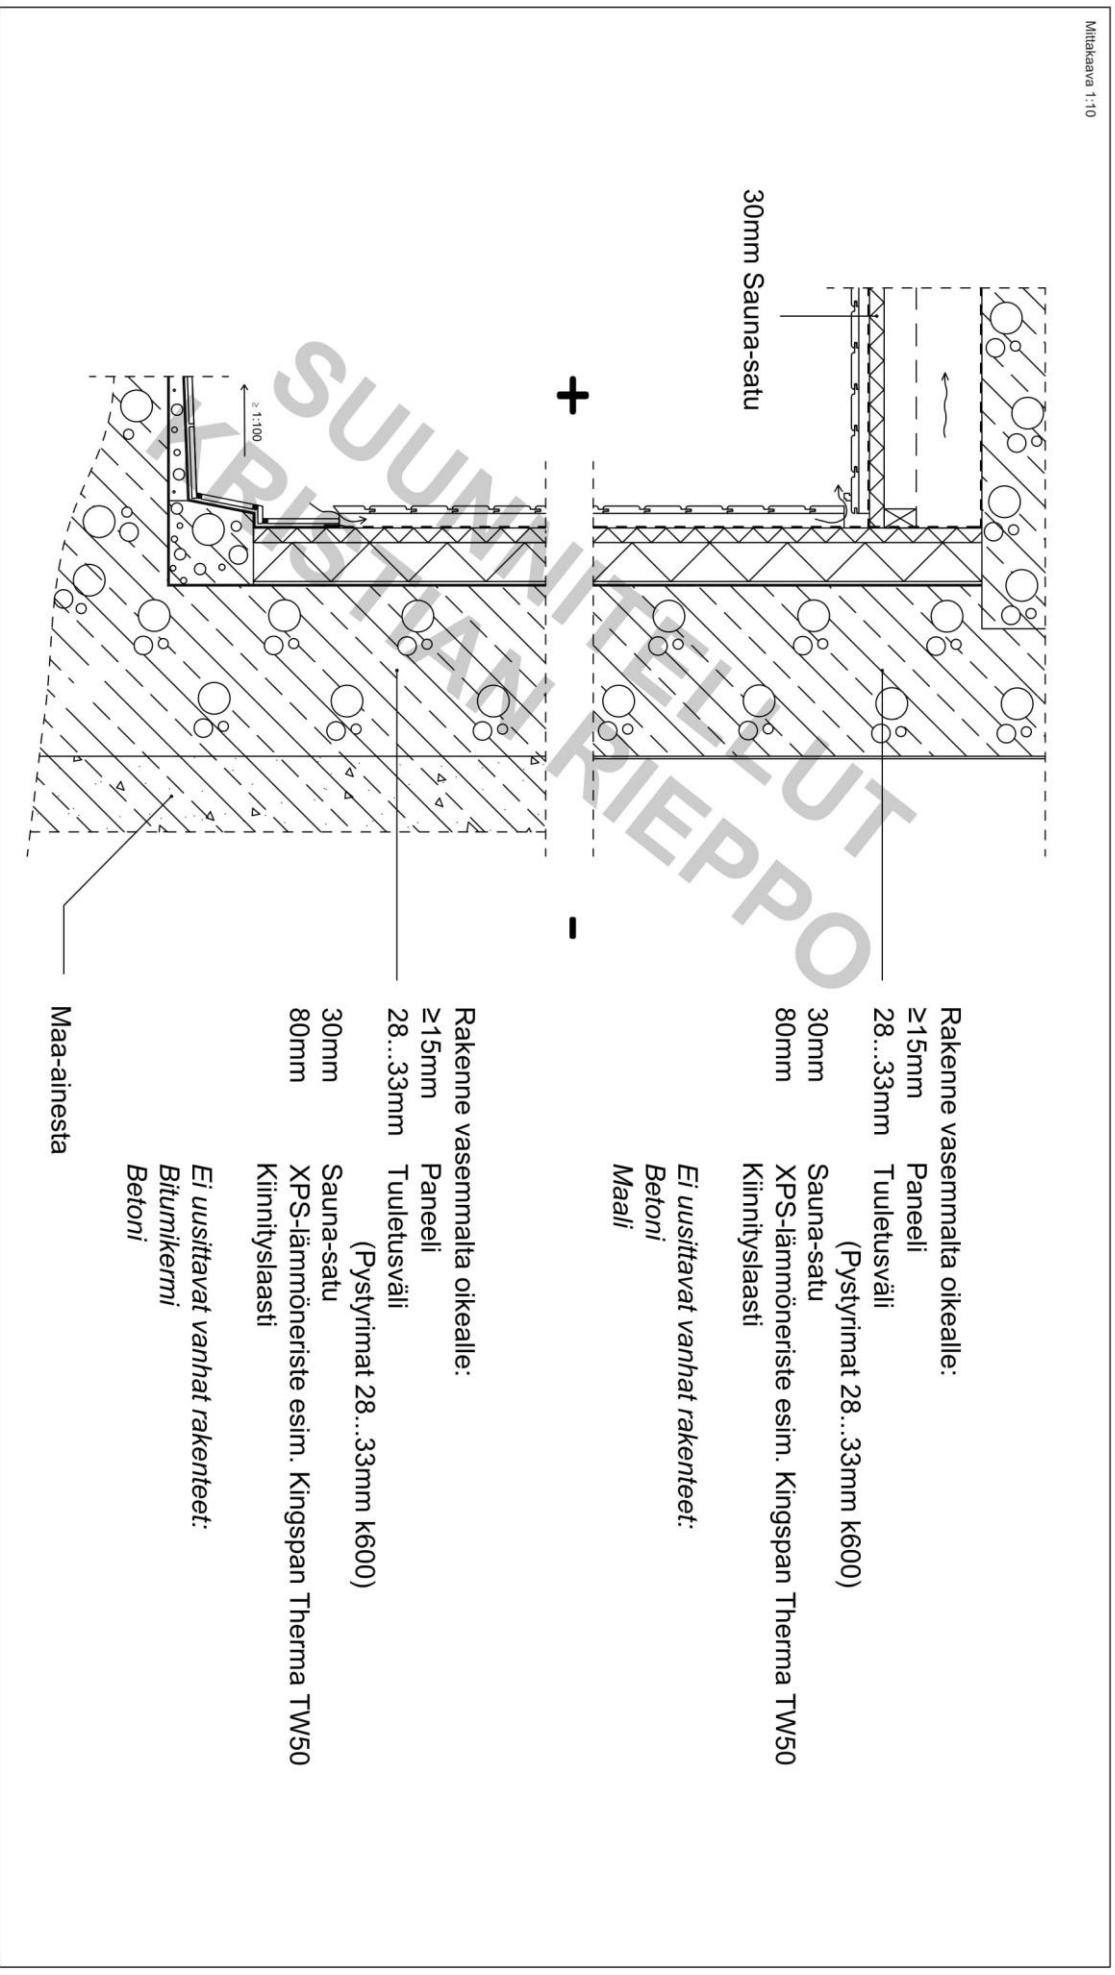
Rakennuskonde	XPS-betoniseinä
<b>As Oy Säästöjurvala</b>	
Suunnittelija	Vanhan saunan ulkoseinä
<b>Kristian Rieppo</b>	
	<b>US2</b>

Mittakaava 1:10

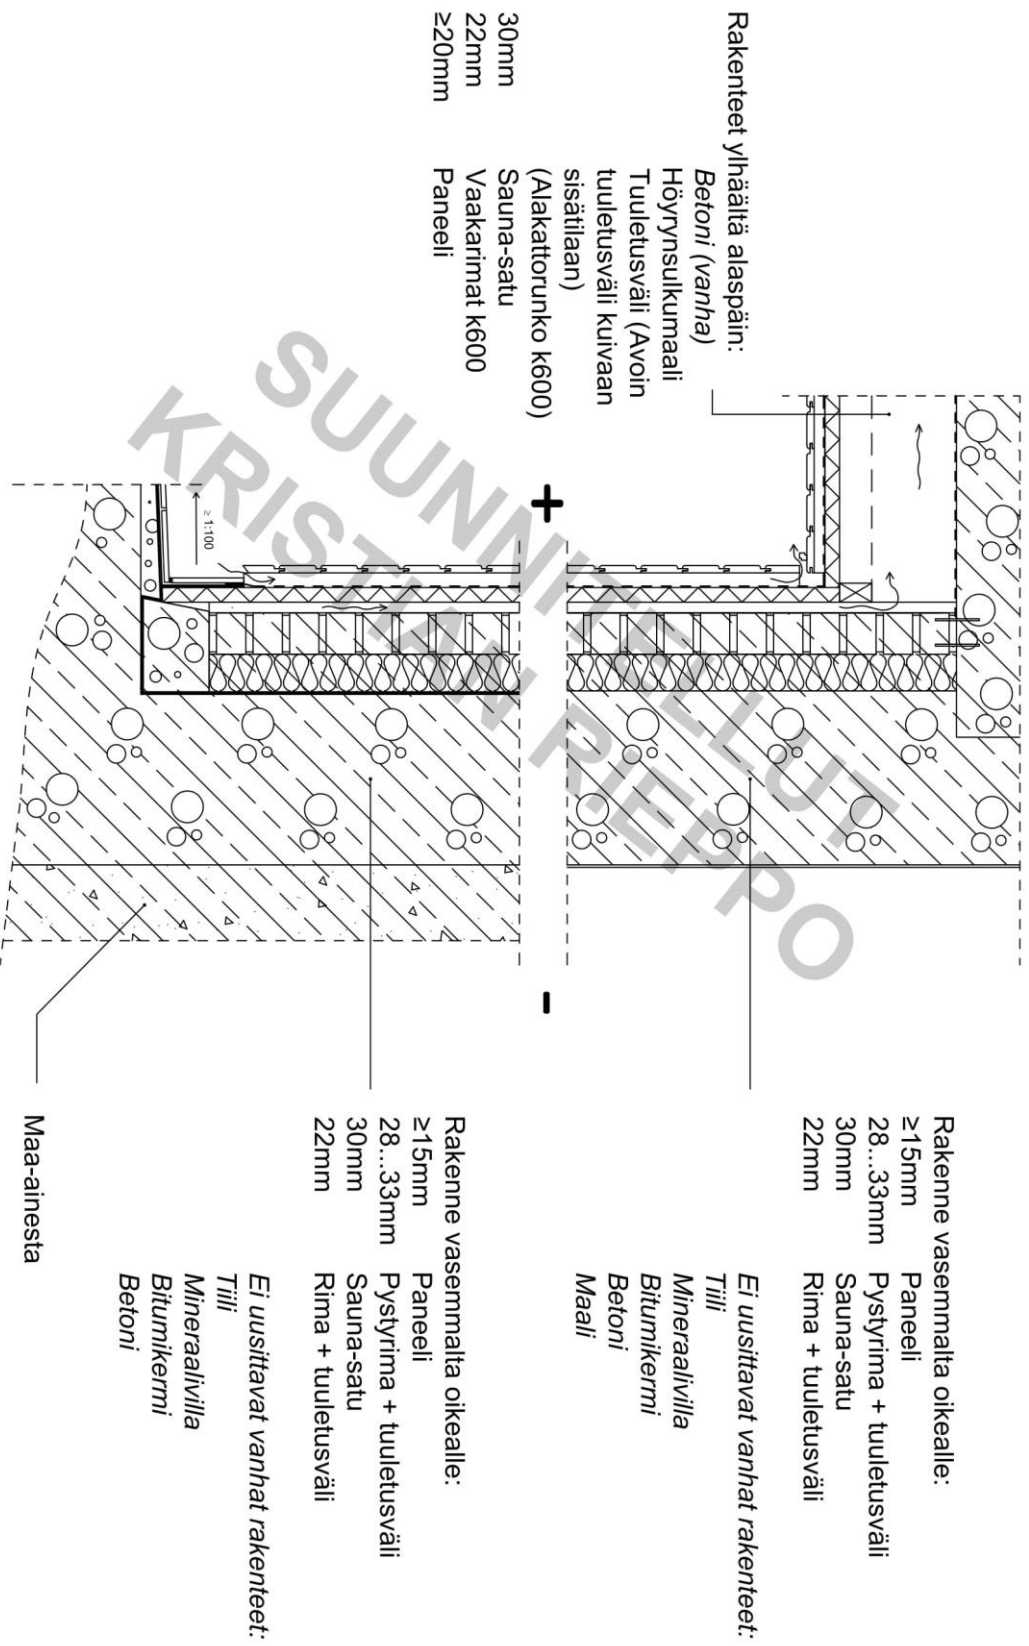
Rakennuskohde	Tiili-villa-betoniseinä
<b>As Oy Säästöjурвала</b>	
Suunnittelija	Vanhain saunan ulkoseinä
<b>Kristian Rieppo</b>	<b>US2KT</b>

Mittakaava 1:10

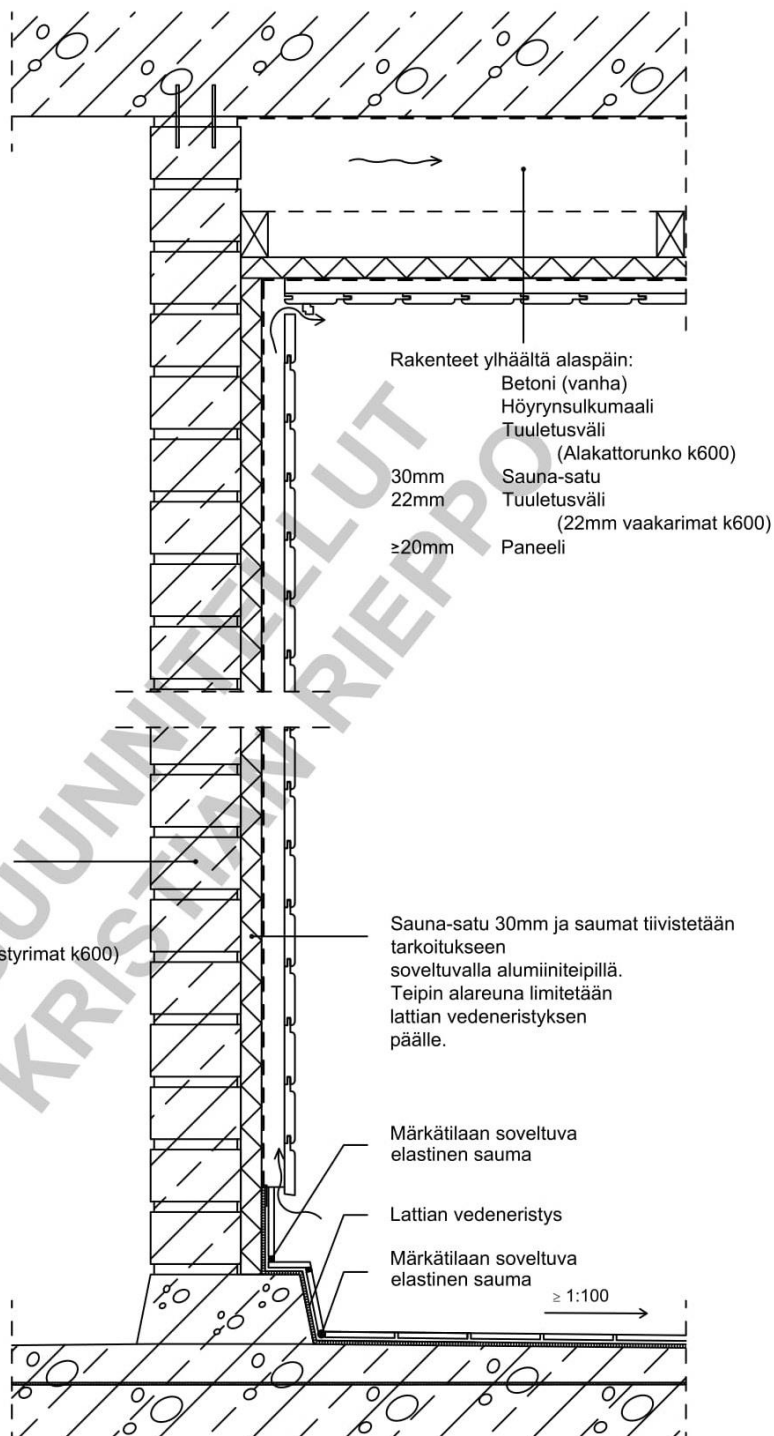
Rakennuskohde	Tiilliseinä		
<b>As Oy Säästöjurvala</b>			
Suunnittelija	<b>Kristian Rieppo</b>	Saunan ja varaston välinen seinä	<b>VS1</b>

Mittakaava 1:10

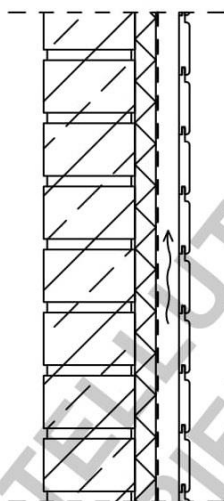
Rakennuskohde	Tiiliseinä	
<b>As Oy Säästöjurvala</b>		
Suunnittelija	Saunan ja varaston välisen seinän rakenne	<b>VS1-A</b>
<b>Kristian Rieppo</b>

Mittakaava 1:10

Rakennekerrokset:

Seinä vasemmalta oikealle:

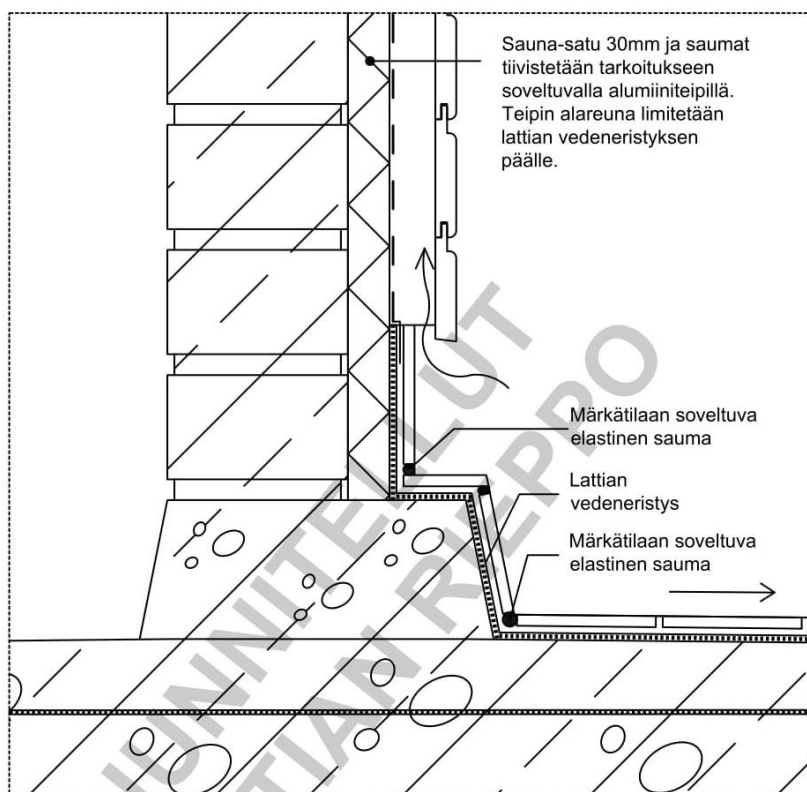
Rakennuskohde <b>As Oy Säästöjurvala</b>	Tiiliseinä	
Suunnittelija <b>Kristian Rieppo</b>	Väliseinä 1 liitos lattiaan	<b>VS1-B</b>

Mittakaava 1:5

Ohjeet:

Vedeneristeen alusta ja sen tasaisuus suunnitellaan vedeneristysjärjestelmän vaatimusten mukaiseksi.

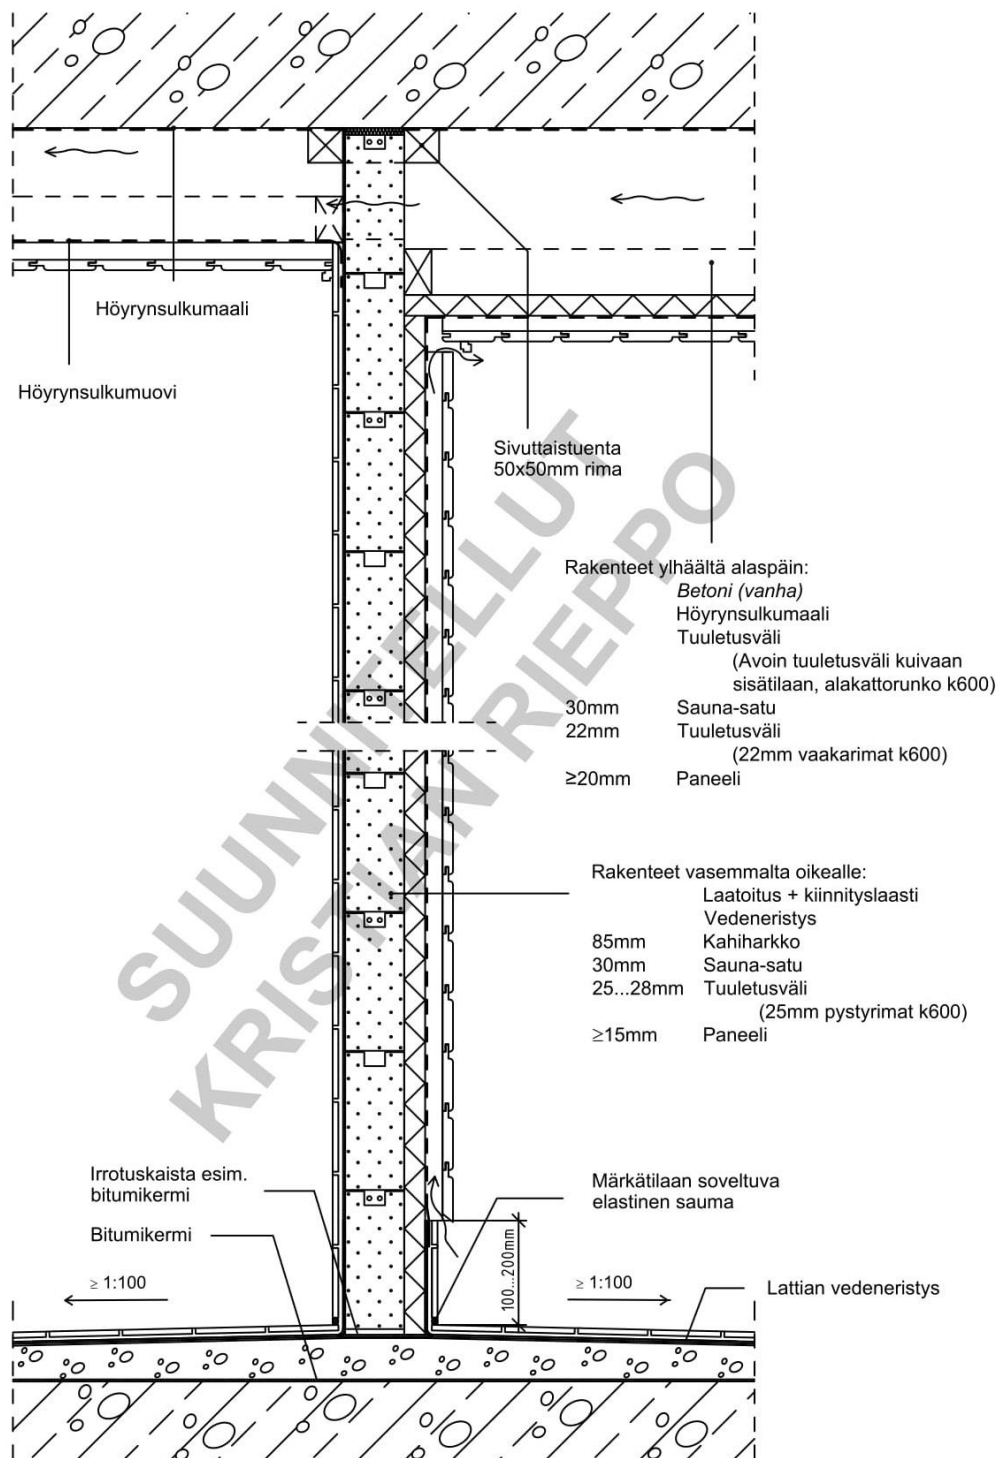
Rakennuskohde <b>As Oy Säästöjurvala</b>	Metallirankaseinä
Suunnittelija <b>Kristian Rieppo</b>	Uuden saunan ja pesutilan välinen seinä <b>VS2</b>

Mittakaava 1:10

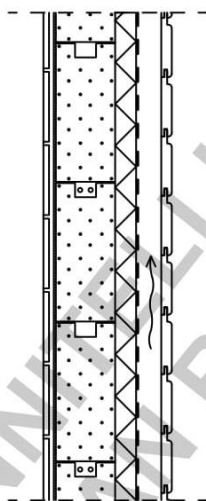
Rakennuskohde	Metallirankaseinä
<b>As Oy Säästöjurvala</b>	
Suunnittelija	Uuden saunan ja pesutilan välinen seinä <b>VS2-A</b>
<b>Kristian Rieppo</b>

Mittakaava 1:10

Rakennekerrokset:

Rakenteet vasemmalta oikealle:

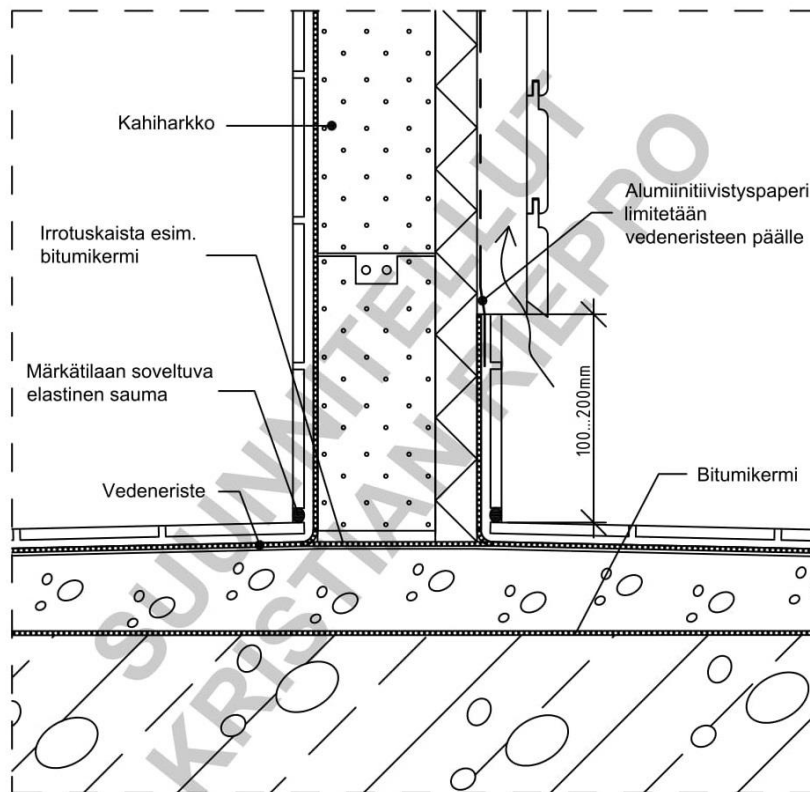
Rakennuskohde <b>As Oy Säästöjurvala</b>	Harkkoseinä
Suunnittelija <b>Kristian Rieppo</b>	Väliseinä 2 liitos lattiaan <b>VS2-B</b>

Mittakaava 1:5

Ohjeet:

Vedeneristeeseen alusta ja sen tasaisuus suunnitellaan vedeneristysjärjestelmän vaatimusten mukaiseksi.

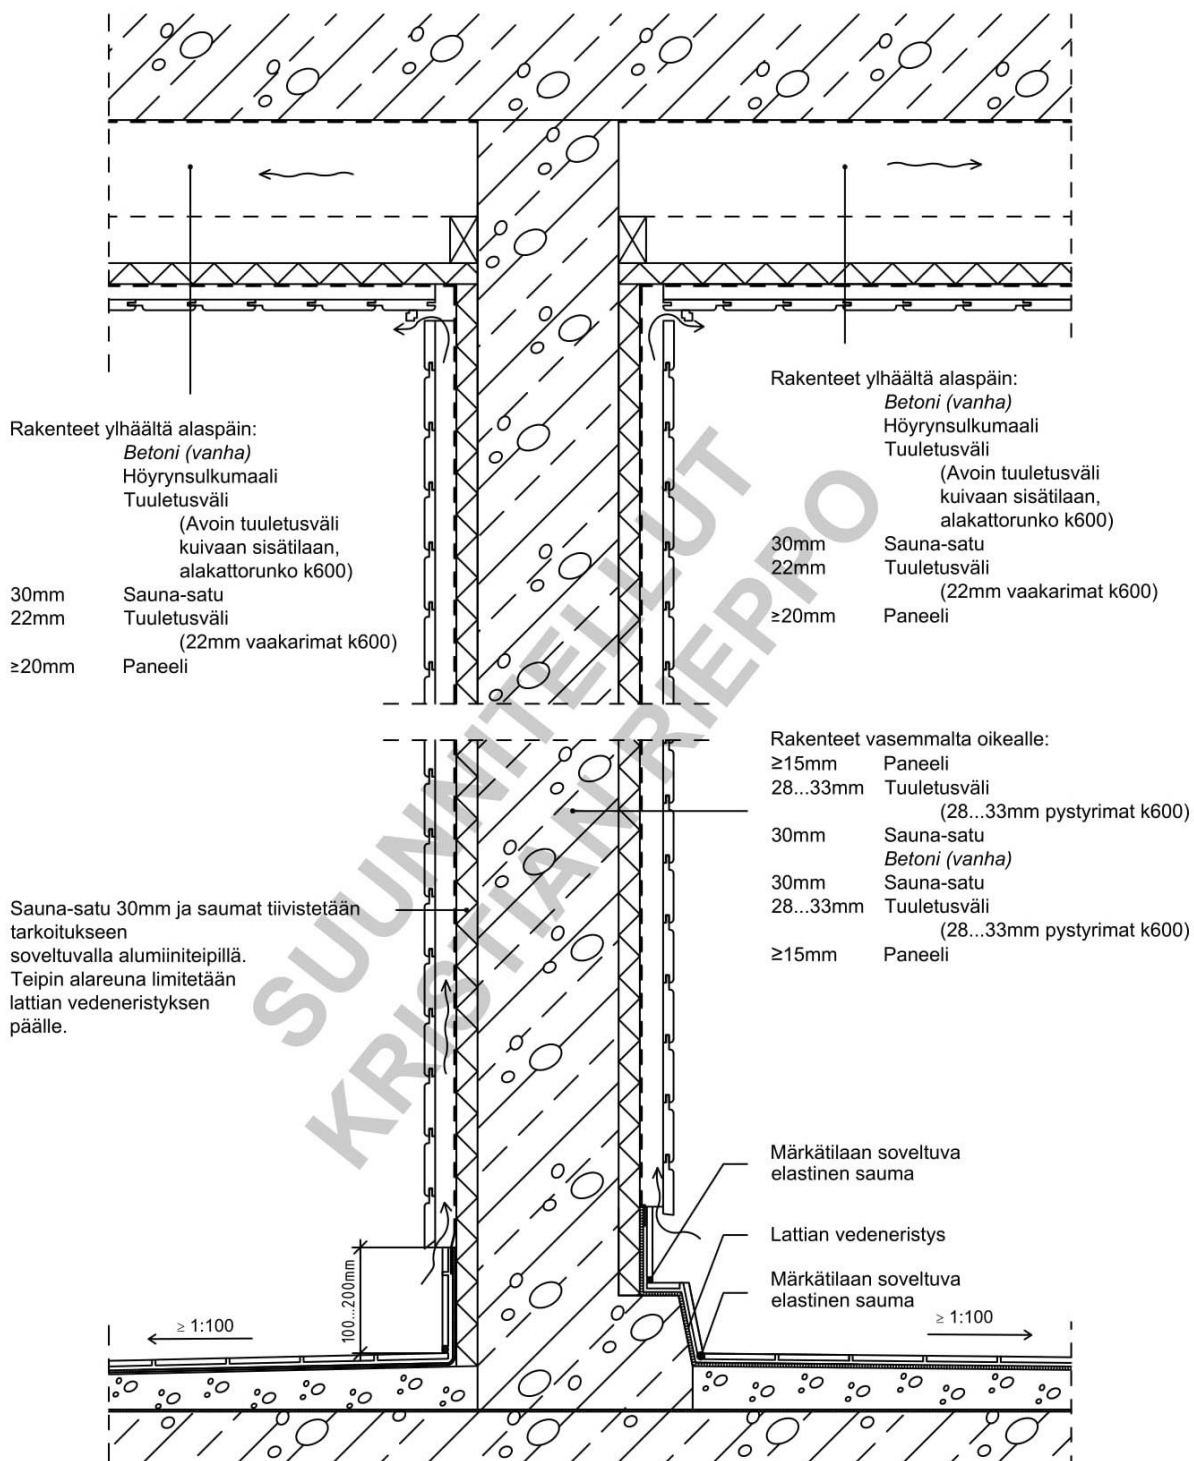
Rakennuskohde	Betoniseinä	
<b>As Oy Säästöjurvala</b>		
Suunnittelija	<b>Kristian Rieppo</b>	Vanhan saunan ja uuden saunan välinen seinä
		<b>VS3</b>

Mittakaava 1:10

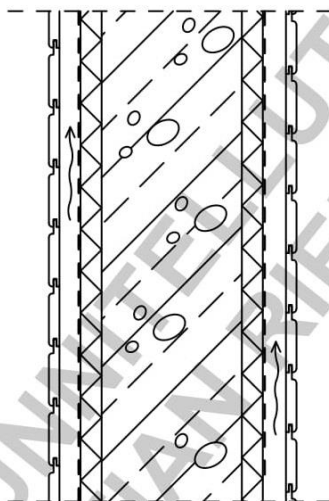
Rakennuskohde	Betoniseinä	
<b>As Oy Säästöjurvala</b>		
Suunnittelija	<b>Kristian Rieppo</b>	Vanhan saunan ja uuden saunan välinen seinä
		<b>VS3-A</b>

Mittakaava 1:10

Rakennekerrokset:

Rakenteet vasemmalta oikealle:	
≥15mm	Paneeli
28...33mm	Tuuletusväli (28...33mm pystyrimat k600)
30mm	Sauna-satu <i>Betoni (vanha)</i>
30mm	Sauna-satu
28...33mm	Tuuletusväli (28...33mm pystyrimat k600)
≥15mm	Paneeli

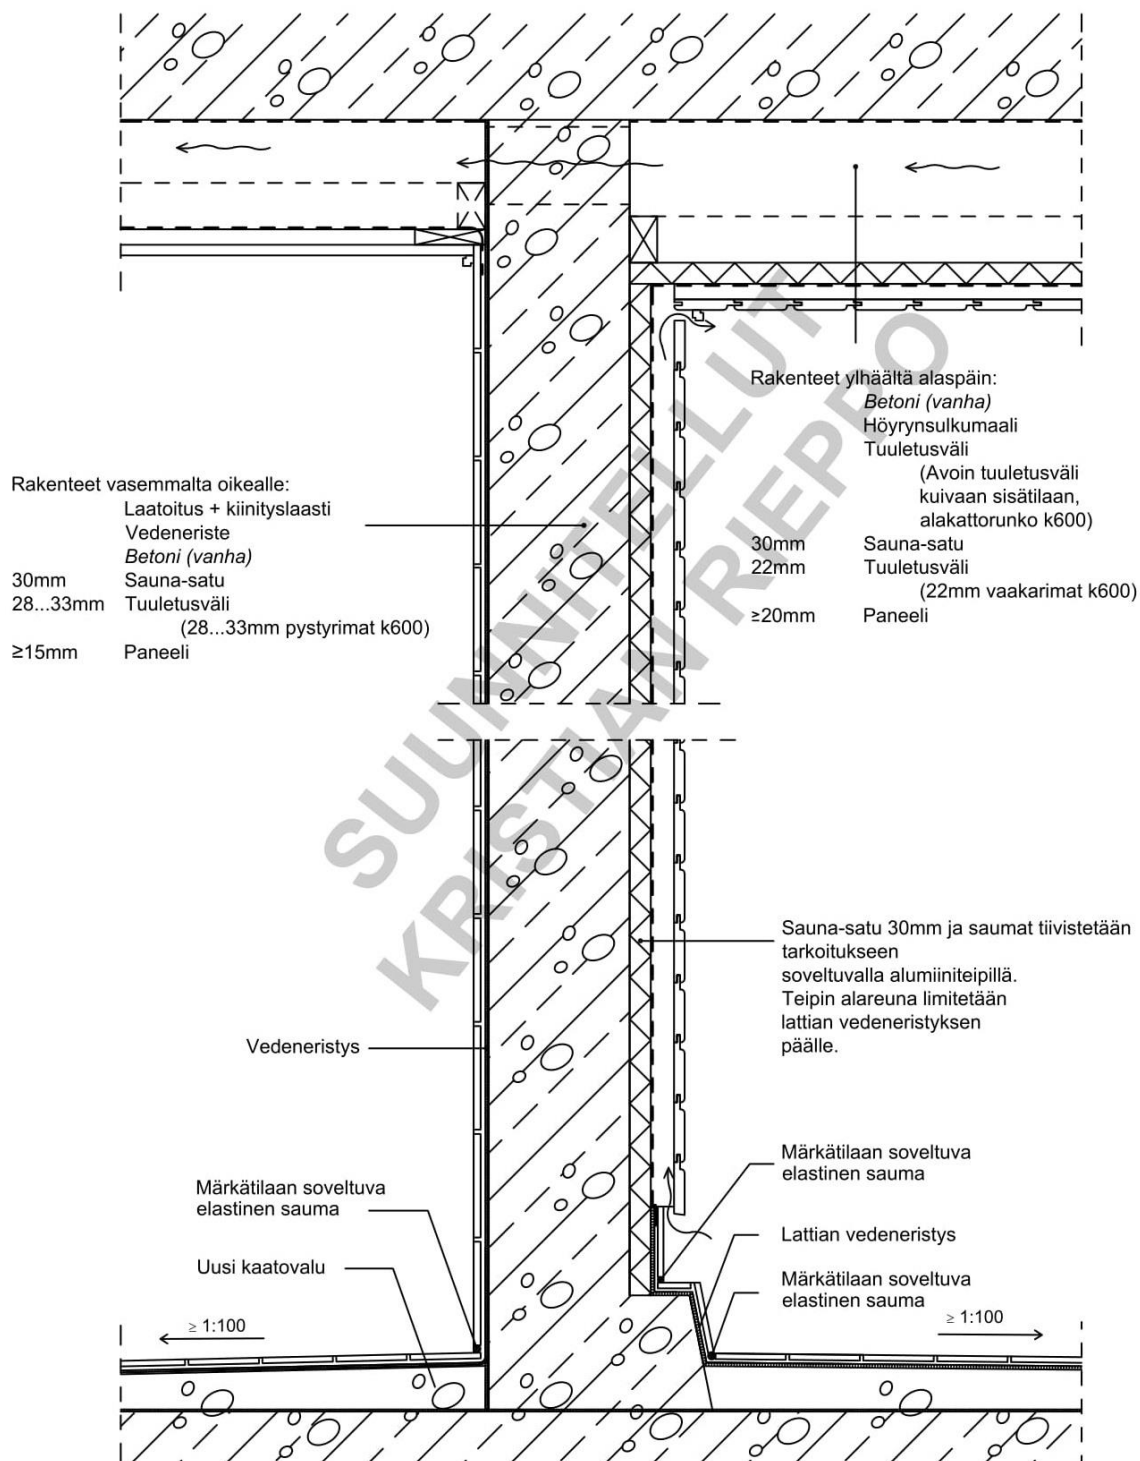
Rakennuskohde	Betoniseinä
<b>As Oy Säästöjurvala</b>	
Suunnittelija	Vanhan saunan ja pesuhuoneen välinen seinä
<b>Kristian Rieppo</b>	<b>VS4</b>

Mittakaava 1:10

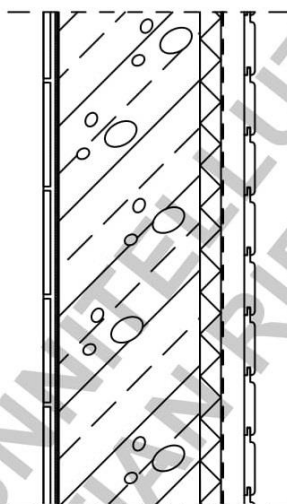
Rakennuskohde	Betoniseinä	
<b>As Oy Säästöjurvala</b>		
Suunnittelija	<b>Kristian Rieppo</b>	Vanhan saunan ja pesuhuoneen välinen seinä <b>VS4-A</b>

Mittakaava 1:10

Rakennekerrokset:

Rakenteet vasemmalta oikealle:	
	Laatoitus + kiinnityslaasti
	Vedeneriste
	<i>Betoni (vanha)</i>
30mm	Sauna-satu
28...33mm	Tuuletusväli (28...33mm pystyrimat k600)
≥15mm	Paneeli

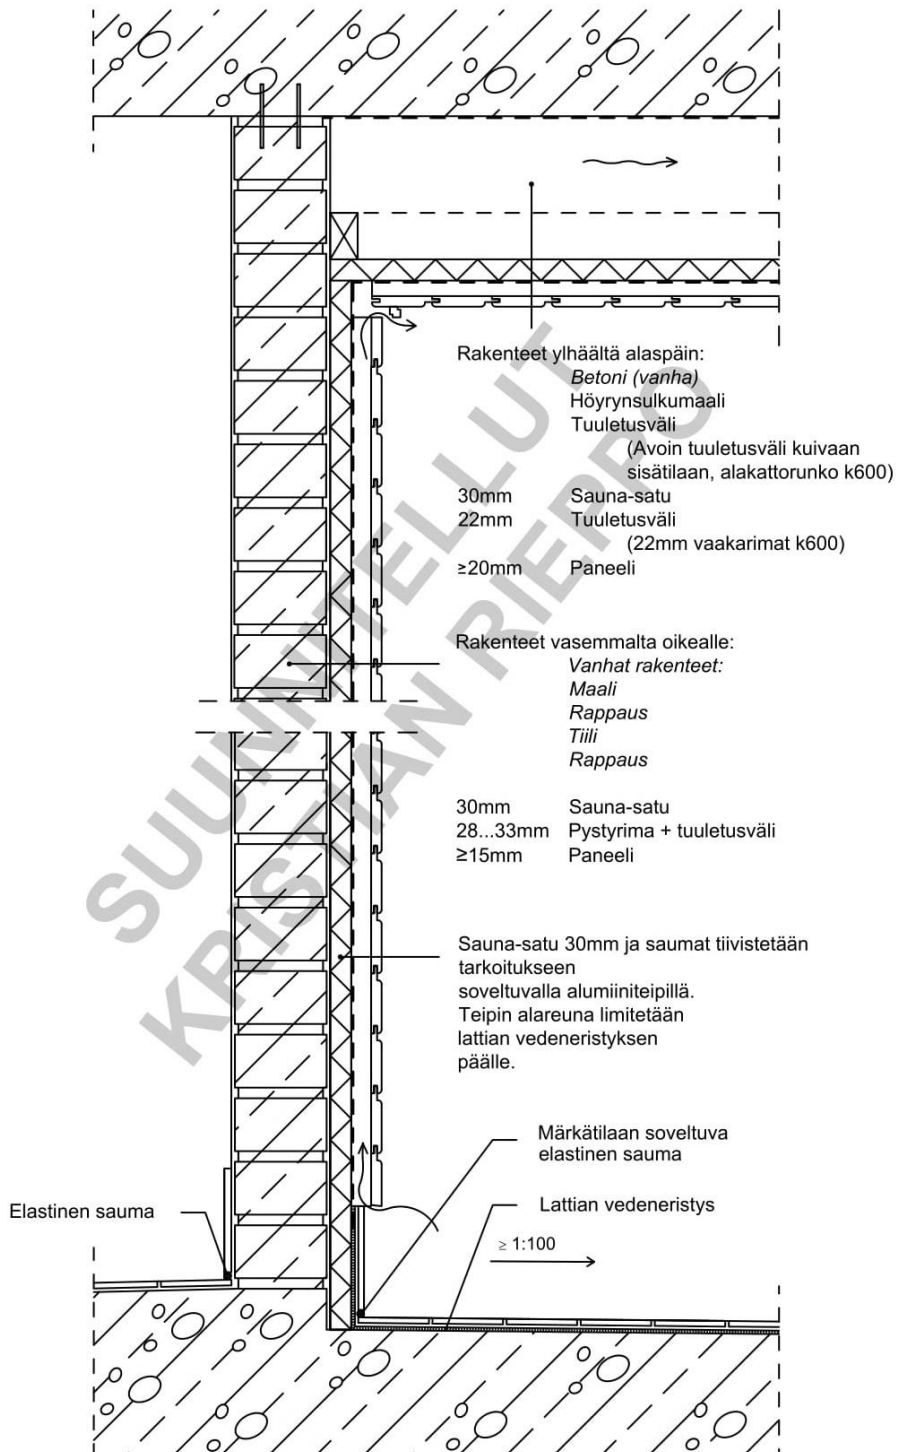
Rakennuskohde	<h1>As Oy Säästöjurvala</h1>	Tiiliseinä	
Suunnittelija	<h2>Kristian Rieppo</h2>	Uuden saunan ja pukuhuoneen välinen seinä	VS5

Mittakaava 1:10

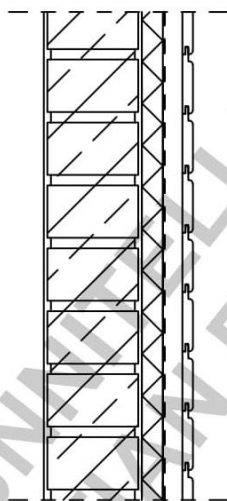
Rakennuskohde <b>As Oy Säästöjurvala</b>	Tiiliseinä	
Suunnittelija <b>Kristian Rieppo</b>	Uuden saunan ja pukuhuoneen välinen seinä	<b>VS5-A</b>

Mittakaava 1:10

Rakennekerrokset:

Rakenteet vasemmalta oikealle:
