# As Oy Säästöjurvala yleisten pesutilojen korjaus- ja muutostyön suunnittelu

D–G rappujen pesutilat

OPINNÄYTETYÖ  
Syyskuu 2020

Rakennus- ja yhdyskuntatekniikan tutkinto-ohjelma  
Kiinteistönpitotekniikka ja korjausrakentaminen

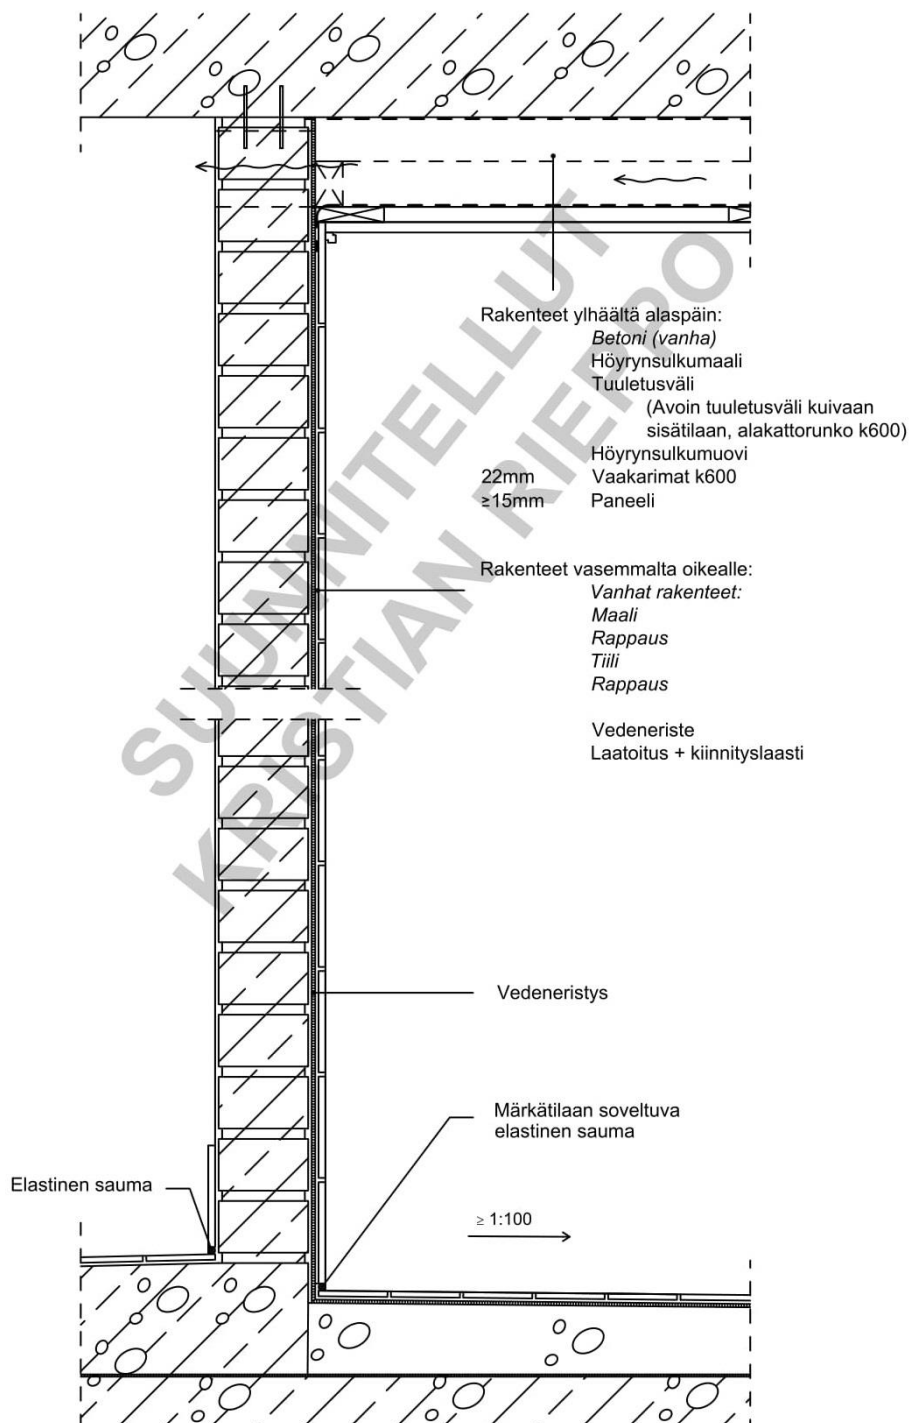
Rakennuskohde	Tiiliseinä	
<b>As Oy Säästöjurvala</b>		
Suunnittelija	<b>Kristian Rieppo</b>	Pesu- ja pukuhuoneen välinen seinä <b>VS6</b>

Mittakaava 1:10

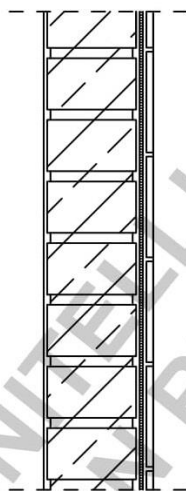
Rakennuskohde <b>As Oy Säästöjurvala</b>	Tiiliseinä
Suunnittelija <b>Kristian Rieppo</b>	Pesu- ja pukuhuoneen välinen seinä <b>VS6-A</b>

Mittakaava 1:10

Rakennekerrokset:

Rakenteet vasemmalta oikealle:
