Kauppi, T. 2020. Hitsausvirheet Suomen hitsaavassa teollisuudessa vuosina 2017 ja 2018.
Hitsaustekniikka. 72 (3), 4-9.

Hitsausvirheet Suomen hitsaavassa teollisuudessa vuosina 2017 ja 2018

HT-lehden numerossa 1/2018 tarkasteltiin hitsausvirheitä perustuen DEKRA Industrial Oy:n toimittamiin radiografisen tarkastuksen pöytäkirjoihin aikaväliltä 1/2016 – 8/2017. Tässä artikkelissa käydään läpi vuosien 2017 ja 2018 virhetilastot ja niihin liittyvät havainnot.

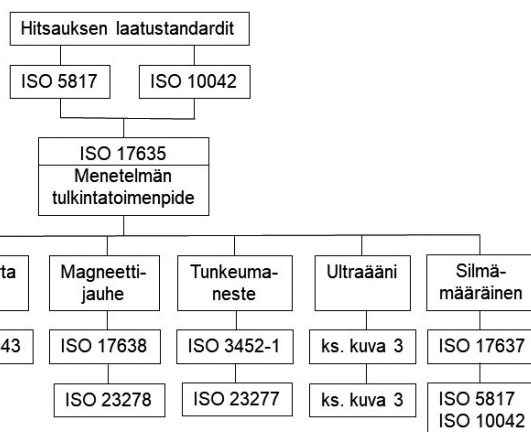
Kuva 1. Rikkomattoman aineenkoetuksen standardien kaavioesitys (SFS-EN ISO 17635:2016, 15).

lisille materiaaleille) annetaan yleisohjeet metallisten materiaalien hitsien rikkomattomalle aineenkoetukselle. Viimeisen painos on vahvistettu 23.12.2016. Standardissa annetaan ohjeet hitsien rikkomattomien aineenkoetusmenetelmien valintaan ja tarkastustulosten arviointiin perustuen laatuvaatimuksiin, materiaaliin, hitsin paksuuteen, hitsausprosessiin ja tarkastuslaajuuteen. Kuvissa 1, 2 ja 3 nähdään standardin SFS-EN ISO 17635 kaavioesitys hitsien rikkomattomasta aineenkoetuksesta.

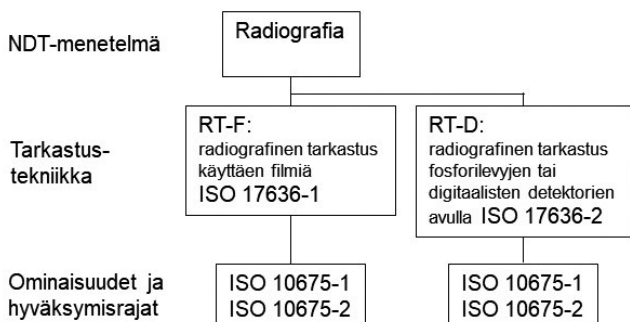
Kuva 2. Radiografiastandardien kaavioesitys (SFS-EN ISO 17635:2016, 15).

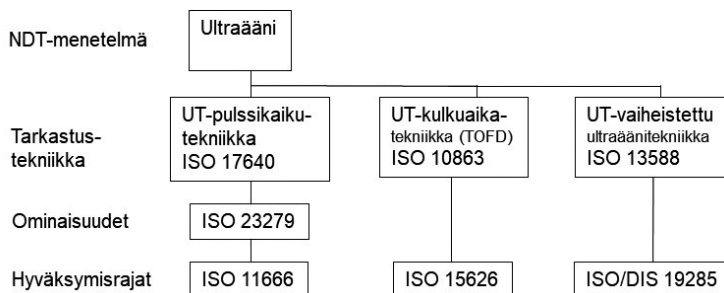
Kuva 3. Ultraäänistandardien kaavioesitys (SFS-EN ISO 17635:2016, 16).

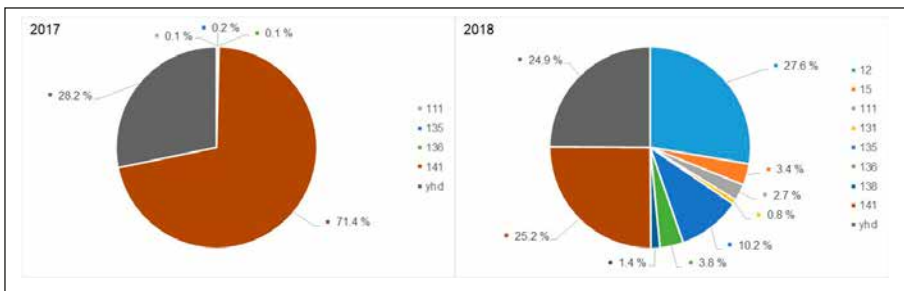
Kuva 4. Vesiputkikattiloiden radiografisen kuvauksen osuudet hitsausprosessieittäin 2017 ja 2018.
