KERAAMILLA PINNOITETTUIJEN SIVELYTERIEN KOEKÄYTTÖ HIENOPAPERIN PÄÄLLYSTYKSESSÄ

Kimmo Karvonen
Opinnäytetyö
Kevät 2012
Kone- ja tuotantotekniikan koulutusohjelma
Oulun seudun ammattikorkeakoulu

Tässä opinnäytetyössä tutkittiin keraamilla pinnoitettujen sivelyterien käyttöä paperin päällystyskoneella. Keraamilla pinnoitettuja sivelyteriä verrattiin nykyisiin käytössä oleviin jousiterästeriin. Työn tavoitteena oli selvittää, kannattaako päällystyskoneella alkaa käyttää keraamilla pinnoitettuja teriä.

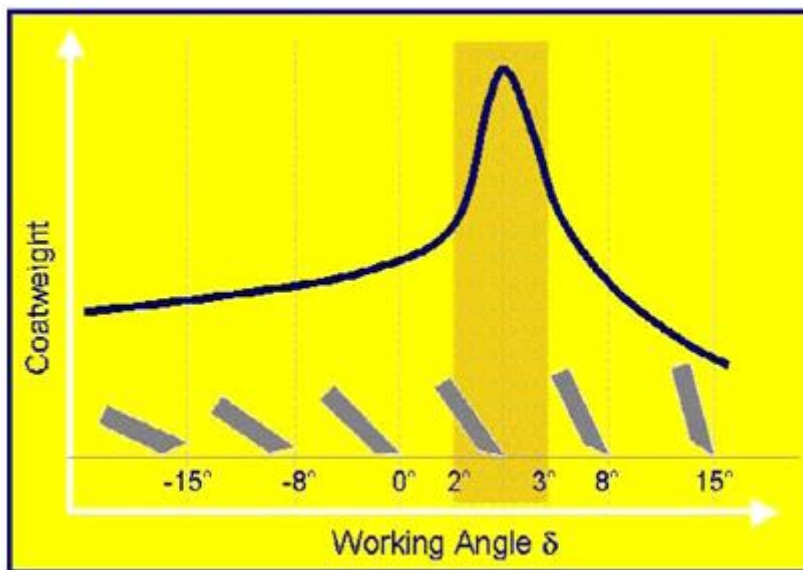
Testit keraamisten terien käytöstä kertovat, että terää täytyy käyttää juuri oikeassa kulmassa (kuva 4), koska sen kärki kuluu todella hitaasti. Väärä kulma aiheuttaa terän ajon joko liian kärjellä tai liian kannalla. Terän täytyy myös olla hyvin valmistettu ja tarpeeksi kestävä. Keraamipinnan täytyy olla hyvin kiinnittyneenä terän perusosaan ja sen täytyy olla vahva ja yhtenäinen. Keraamipartikkelin irrotessa terästä voi paperiin ilmetä viiruja. Keraamipinnoitettu terä on huomattavasti kovempi kuin tavallinen peltiterä. Pinnoitteen kovuus on 1100 - 1200 Vickersin asteikolla. Pinnoitteen täytyy olla myös sileä, koska liian karhea pinnoite voi vahingoittaa vastatelan kumipinnoitetta. Parhaat tulokset on saatu terillä, joiden keraamipinnoite on valmistettu kahteen eri kulmaan. (10, s. 368.)

KUVA 4. Keraamisen terän viisteen optimaalinen käyttökulma-alue (11)

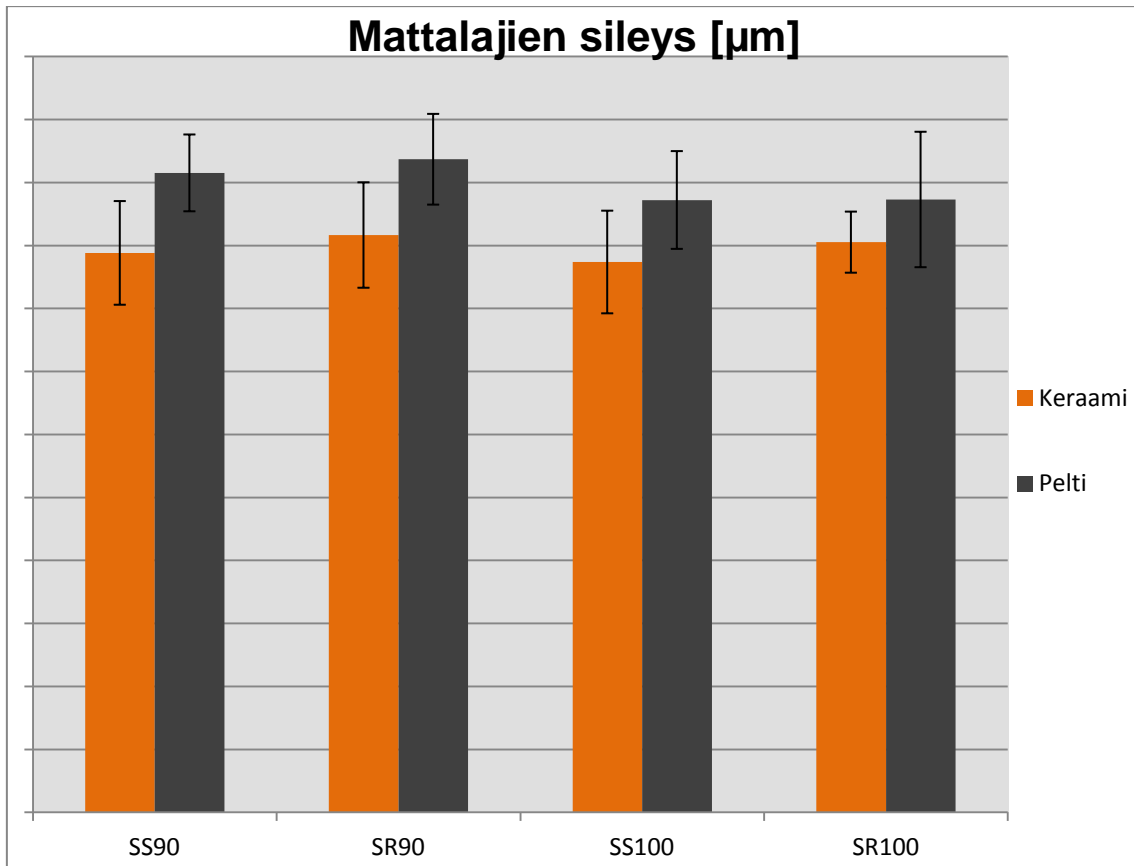
Sileys on parantunut kaikilla mattalajeilla pinnoitettuja teriä käytettäessä (kuva 5). Sileyden arvellaan parantuvan keraamisen terän pinnoitteen tuoman jäykkyyden ja kovuuden ansiosta. Parantunut sileys nostaa myös paperin kiiltoa. (Kuva 6.)

KUVA 5. Mattalajien sileys

Kuviin 5 - 10 paperin ylä- ja alapuolinen laatu on yhdistetty keskiarvoiksi lajikohtaisesti. Kuvien 5 - 10 palkkien päällä olevat viivat ovat näytteiden keskihajontapalkkeja. Liitteessä 3 on lajikohtaisten laatuarvojen muutokset lukuarvoina sekä näytemäärät. Sileysarvon pienentyminen tarkoittaa sileyden parantumista ja prosentuaalisen kiiltoarvon suurentuminen tarkoittaa kiillon parantumista.

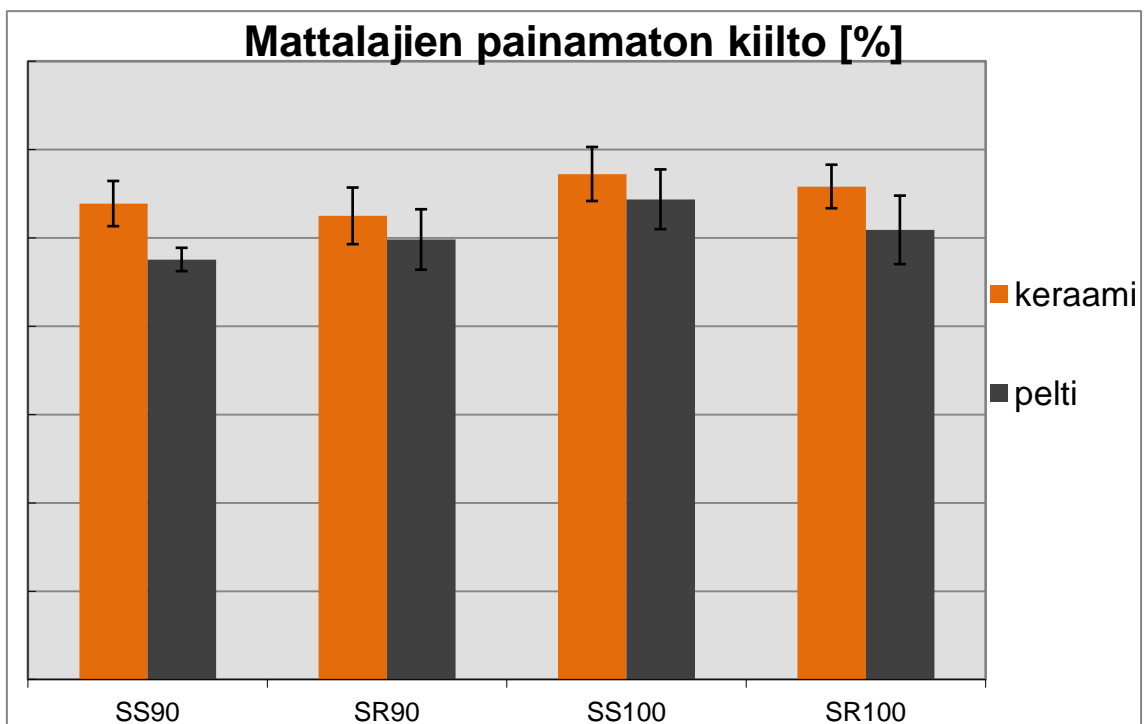
KUVA 6. Mattalajien painamaton kiilto

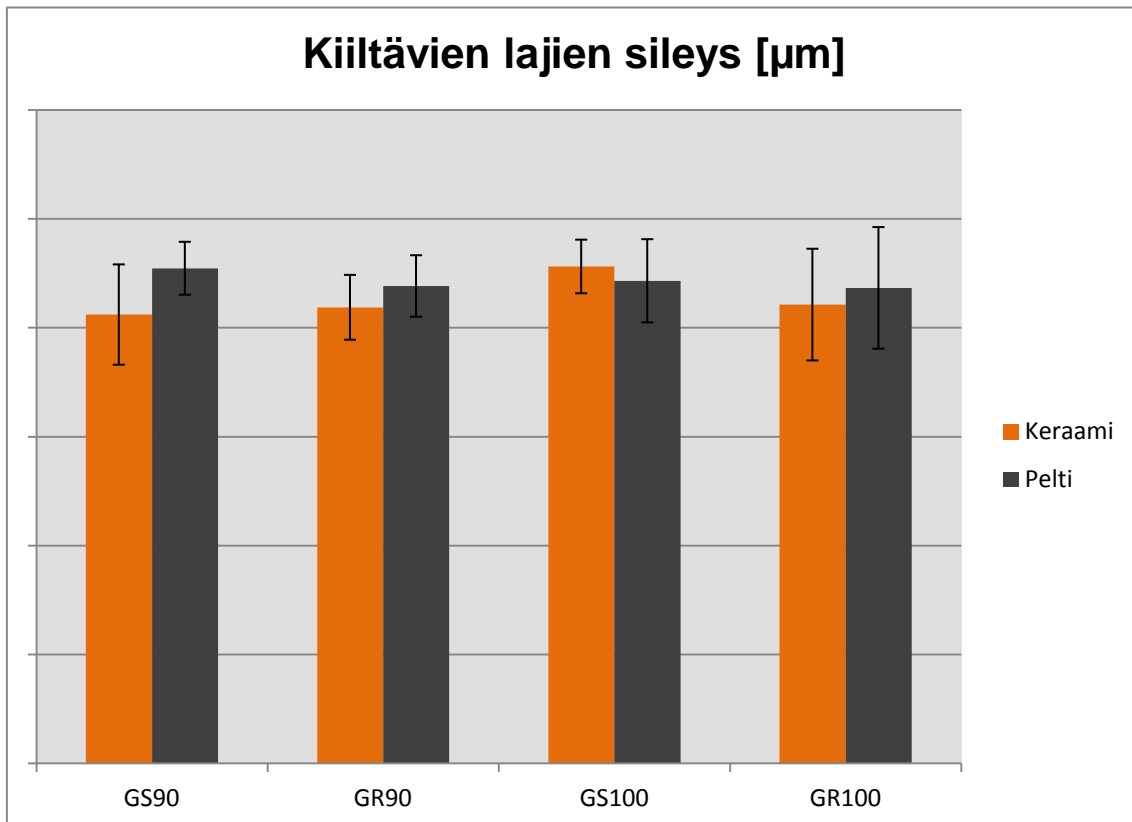
Kuvista 7 ja 8 nähdään, että kiiltävien GS90- ja GR90-lajien laatu on parantunut mattalajien tapaan. GS100- ja GR100-lajien kiilto- ja sileysarvot ovat muuttuneet päinvastoin kuin muilla lajeilla. Laatuarvojen epämääräisyys voi johtua kyseisten lajien päällystemäärien suuruudesta, jotka aiheuttavat päällystystapah-tuman epävakaan. Suuret päällystemäärät aiheuttavat pienemmät teräkuor-mat, mikä vähentää terän vaikutusta paperin laatuun.

KUVA 7. Kiiltävien lajien sileys

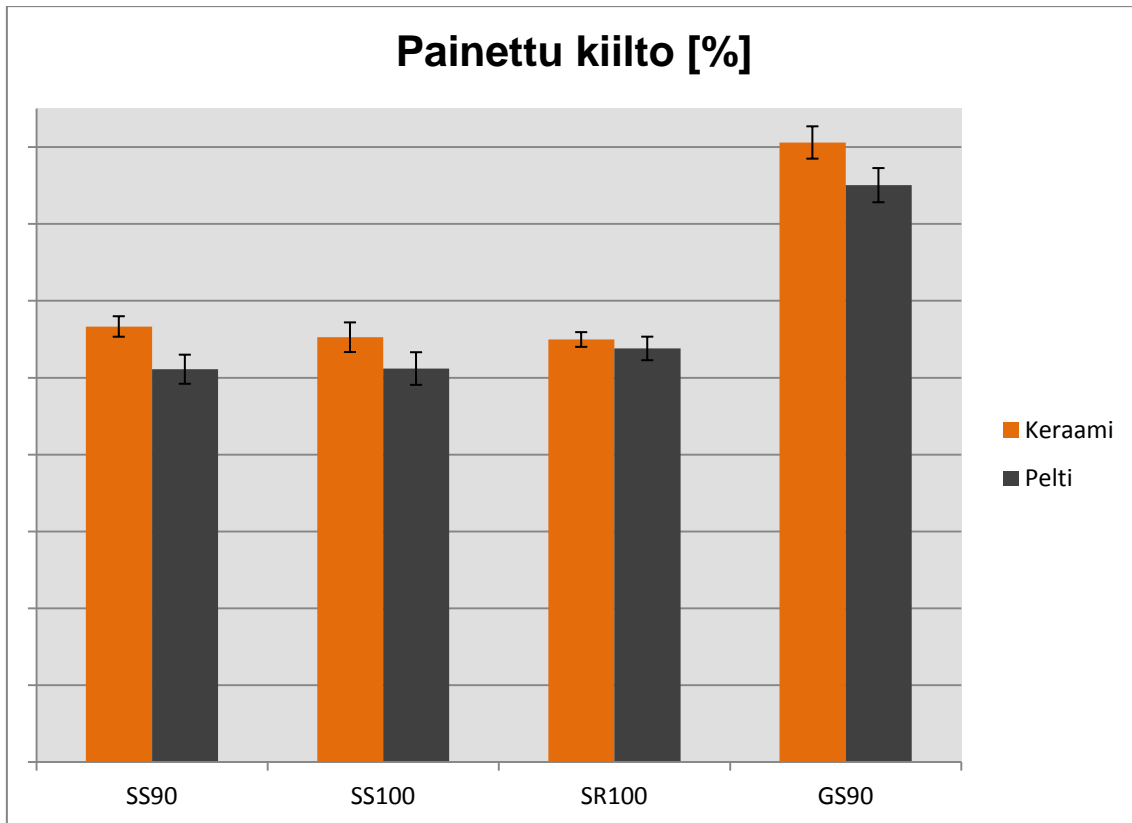
Tulokset painetusta kiillosta vastaavat teoriaosassa mainittua kiillon vaikutusta. Painettu kiilto on parantunut painamattoman kiillon vaikutuksesta (kuva 9). Myös paperin parantunut sileys parantaa painettua kiiltoa. Näin voidaan todeta, että paperin painettu kiilto on ennustettavissa painamattoman kiillon perusteella.

KUVA 9. Paperin painettu kiilto

Painettavuuden laatua mitataan painonäytteistä, jotka analysoidaan tehtaan omassa painolaboratoriossa. Painonäytteitä teetetään paljon harvemmin, kuin painamattoman laadun näytteitä. Täten tarkasteltujen painonäytteiden määrä on vähäinen ja tarkastelu pystyttiin tekemään vain kuvissa 9 ja 10 oleville lajeille.

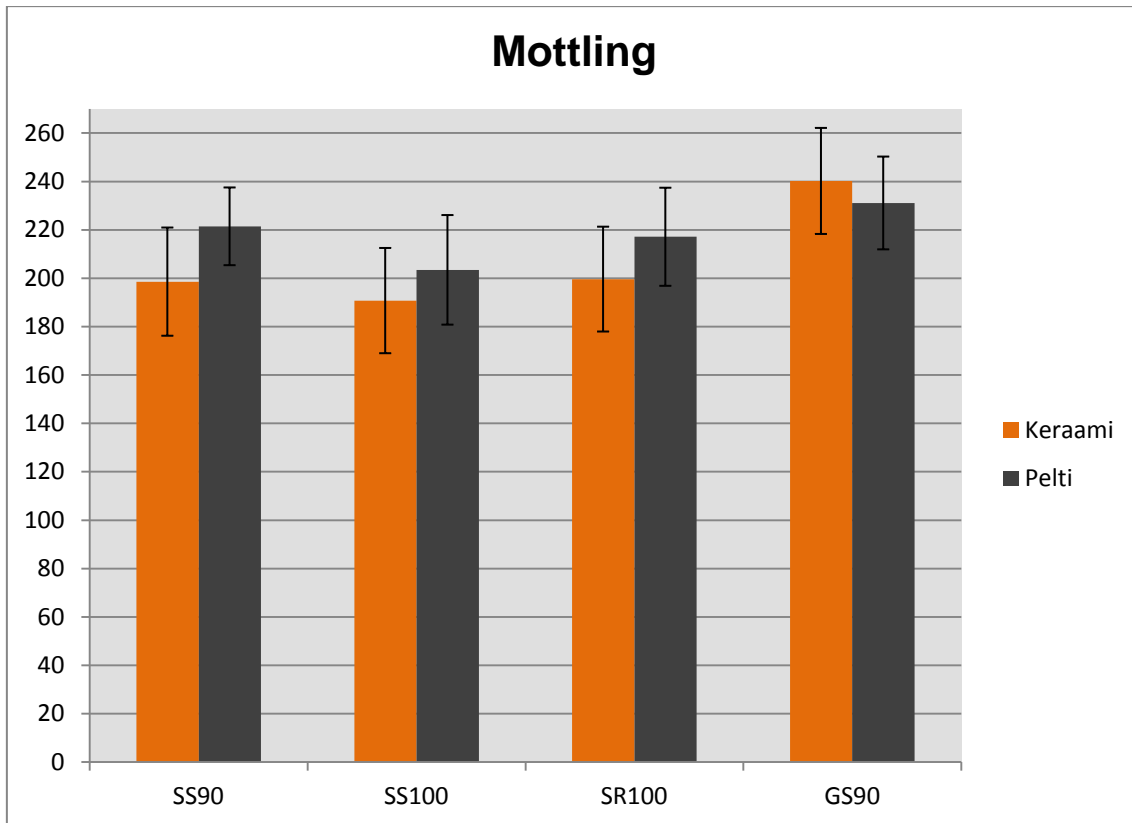
Mottling on parantunut tarkastelluilla mattalajeilla. Laatuarvoista mottling on ainut, jonka toispuoleisuus on kasvanut keraamisilla terillä (liite 3). GS90-lajin mottling on huonontunut (kuva 10).

KUVA 10. Painonäytteiden mottling-arvot

Paperin mottling-arvot on analysoitu samoista näytteistä kuin paperin painetun kiillon arvot. Mitä pienempi mottling-arvo on, sitä tasaisempaa on paperin painojälki. Mottlingille ei ole varsinaista yksikköä. Mottlingin arvioimisessa 20 yksikön vaihteluväli on silmällä havaittavissa.

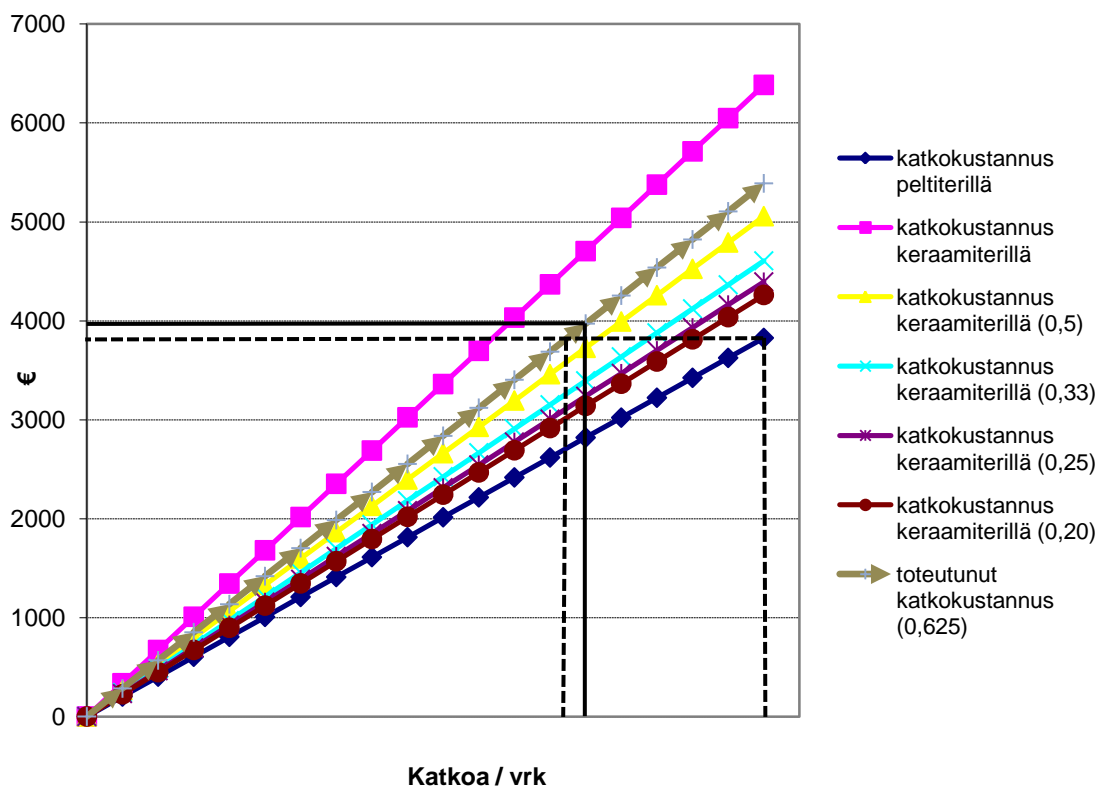
Koeajojen perusteella on tehty laskelma toteutuneista vuorokausikohtaisista kustannuksista. Kuvassa 11 musta viiva kuvaa koeajoissa toteutunutta kustannusta. Musta katkoviiva kuvaa tavoitetilannetta, joka olisi nykytilanteessa vaadittu koeajoissa *toteutuneelta katkokustannukselta*.

Koeajoissa terät vaihdettiin hieman useammin kuin joka toisessa katkossa. Kuvan 11 selitteessä suluissa oleva numero kertoo keraamisten terien vaihtomäärän katkoissa. Esimerkiksi arvo 0,33 tarkoittaa, että keraaminen terä olisi vaihdettu joka kolmannessa katkossa. Arvo 0,25 tarkoittaa, että terä olisi vaihdettu joka neljännessä katkossa ja niin edelleen. Violetti viiva kertoo katkokustannuksen, mikäli keraamiset terät olisi vaihdettu jokaisessa katkossa. Kuvassa 11 koeajoissa toteutuneen katkokustannuksen ja peltiterien nykyisen katkokustannuksen lisäksi kuvassa on vaihtoehtoisia tilanteita kullekin eri katkomäärälle. Niitä voidaan peilata *katkokustannuksia peltiterillä* -arvoihin sekä *toteutunut katkokustannus* -arvoihin.

KUVA 11. Keraami- ja peltiterien kustannusarvio suhteessa katkomäärään

Koeajoissa katkomäärä väheni yhdellä vuorokausikohtaisella katkolla. Jotta koeajoissa olisi päästy samoihin kustannuksiin kuin peltiterillä nykytilanteessa, olisi vuorokausikohtaisen katkomäärän pitänyt vähentyä 1,1:llä. Keraamisista teristä aiheutui näin ollen lisäkustannuksia.

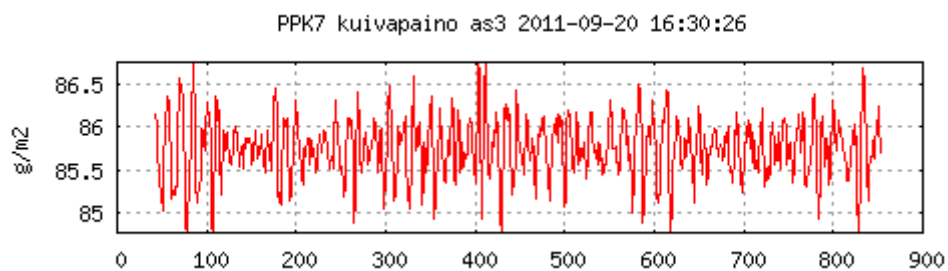
*3-aseman kuivapainoprofiili katkon jälkeen.*

Liite 7 Katkon vaikutus kuivapainoprofiileihin
