BETONIJULKISIVUN KORJAUSMENETELMÄT

Markus Kangasniemi

Opinnäytetyö

Tampereen ammattikorkeakoulu

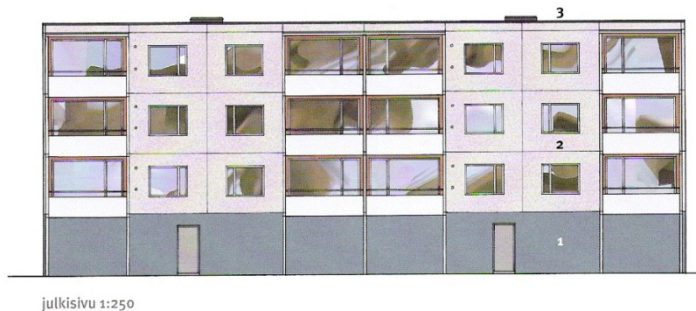
Kuva 1. Julkisivukuva kohteesta (Neuvonen 2006, 199)

Tarkasteltavana kohteena oli vuonna 1968 rakennettu betonisandwich-elementeillä toteutettu julkisivu. Kohteeseen oli tehty kuntotutkimus, jonka tuloksista kerrotaan luvussa 3. Kohteen julkisivu on kuvassa 1. Elementit ovat 1. kerroksessa maalipintaisia. Kerrokset 2.–4. ovat ulkopinnaltaan pesubetonia. Parvekkeiden piiliseinä- ja kaide-elementit ovat sileäpintaisia pinnoitettuja betonielementtejä. Asuinhuoneistoja on kerroksissa 2. – 4. 1. kerroksessa on autotalleja, varastotiloja, saunaosasto ja tekniset tilat.

Julkisivumateriaalit
 1 Maalattu betoni
 2 Pesubetoni
 3 Kolminkertainen
 huopakate + singeli

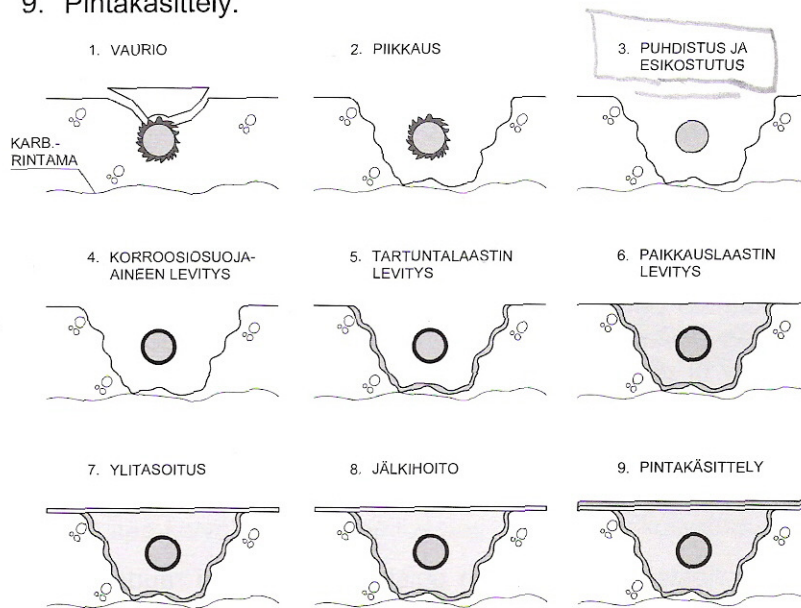
Kuva 4. Laastipaikkauksen työvaiheet (Suomen Betoniyhdistys ry 2007, 41)

Laastipaikkaus käsittää yleensä seuraavat työvaiheet:

1. Vauriokohtien paikallistaminen
2. Betonin poistaminen vauriokohdista
3. Raudotteiden ja betonin puhdistus ja betonin esikostutus
4. Korroosiosuoja-aineen levitys
5. Tartuntalaastin levitys (tarvittaessa)
6. Paikkauslaastin levitys ja jälkihoito
7. Pinnan ylitasoitus (tarvittaessa)
8. Jälkihoito
9. Pintakäsittely.

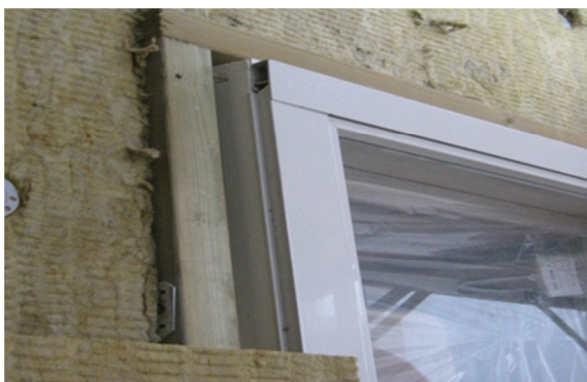
Kuva 8. Ikkunan apukarmi. (Mäki-Matti, 2010)

Ikkuna- ja oviaukkojen reunoille on asennettava tarvittaessa apukarmit. Apukarmin avulla ikkuna tai ovi saadaan asennettua lämmöneristeen kohdalle. Näin ei pääse syntymään kylmäsiltoja. Kuvassa 8. apukarmi on tehty kyllästetystä puusta.

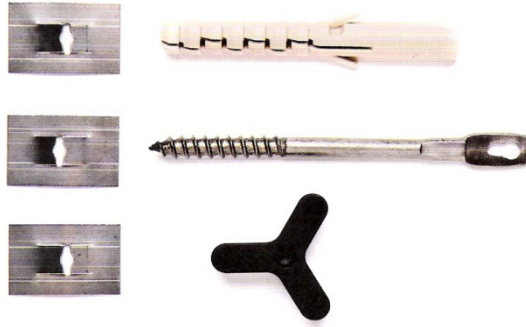
Kuva 10. Kiinnikkeen ankkurointi osat betonialustalle. (Suomen Betoniyhdistys 2011, 145)

Betonialustaan rappauskiinnikkeet ankkuroidaan käyttämällä nailontulpan ja ruuvin yhdistelmää. Kiinnikkeet voivat olla kuvan 10. tyyppisiä. Mahdollista on myös käyttää nauloja, kiila- tai lyöntiankkureita. Kevytsora- ja kevytbetoniharkkorakenteissa käytetään niille tarkoitettuja kiinnitystarvikkeita. Tarvittaessa kiinnikkeiden ankkurointilujuus tarkistetaan suunnittelijan määräämillä vetokokeilla. (Suomen Betoniyhdistys r.y 2011, 146)

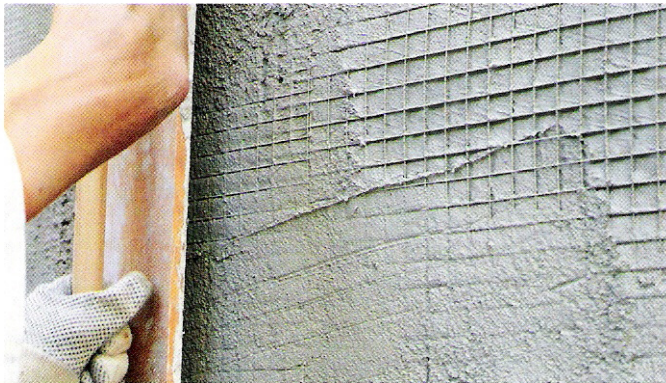
Kuva 13. Pohjarappaus menossa.

Pohjarappaus tehdään ruiskuttamalla. Rappausverkko jää näkyviin tässä vaiheessa. Kuvan 13. mukaisesti. Kerrospaksuuksissa noudatetaan materiaalivalmistajan ohjeita. Pohjarappauksen paksuus on yleensä 5 – 10 mm. Rappausta pidetään kosteana eli jälki hoidetaan 1 - 3 vrk riippuen olosuhteista. Jälkihoito toteutetaan vettä sumuttamalla. Kuumissa ja tuulisissa olosuhteissa kosteana pitämiseen on kiinnitettävä erityistä huomiota. (Suomen Betoniyhdistys 2011, 83)

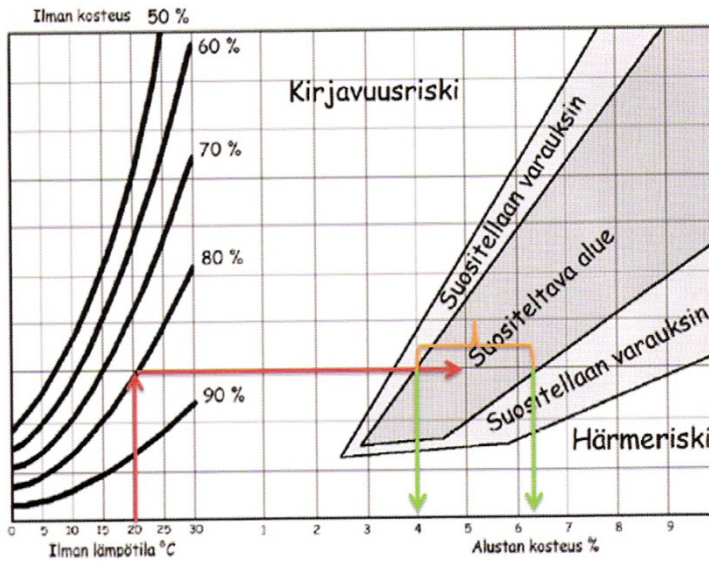
Kuva 14. Pintarappausten oikeat olosuhteet. (Suomen Betoniyhdistys r.y 2011, 87)

Pintarappaus suoritetaan yleensä värillisillä kalkkisementtilaasteilla. Laasti levitetään käsin tai ruiskuttamalla. Mineraaliset, tummat tehdasvärjätetyt rappauslaastit ovat vaativia työnsuorituksen ja olosuhteiden kannalta. Lopputulos saattaa olla kirjava, jos kaikkia ei ole kohdallaan. Ilman lämpötila, ilman suhteellinen kosteus ja alustan kosteus ovat ratkaisevia tekijöitä. Kuvassa 14. on käyrä, jossa on esitetty oikeat olosuhteet. (Suomen Betoniyhdistys 2011, 86)

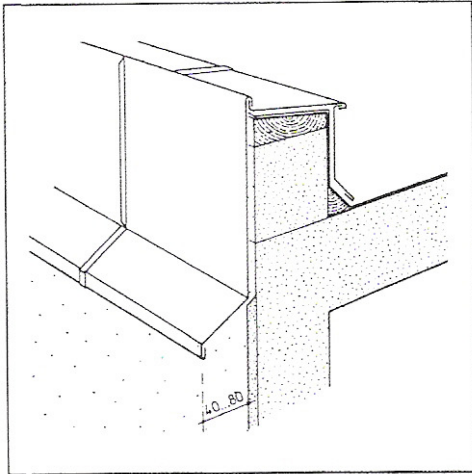
Kuva 18. Päätyräystään pellitys. (Suomen Betoniyhdistys r.y 2005, 57)

Pintakäsittelyn jälkeen asennetaan pellitykset, joissa ei ole rappausreunaa. Näitä ovat esimerkiksi pääty räystäiden pellitykset ja myrskypellit. Pellitykset on tehtävä mahdollisimman nopeasti. Näin rakenteiden sisään ei pääse vettä. Pellityksissä tulee olla ”tippanokkaa” vähintään 40 mm. Kuvassa 18. on tippanokalla varustettu päätyräystään pellitys.

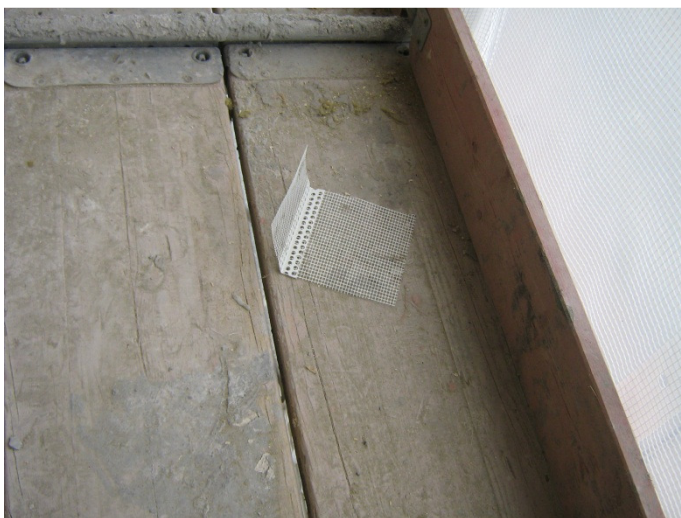
Kuva 21. Kulmavahvikkeen pala. (Mäki-Matti, 2010)

Verkotuslaasti sekoitetaan valmistajan ohjeita noudattaen. Ohjeita noudattamalla toteutuu laastin oikea huokoisuus, pakkasenkestävyys ja työstettävyys. Työ aloitetaan asentamalla kulmavahvikkeet, alareuna- ja päättölistat. Listat ja vahvikkeet asennetaan ohueen verkotuslaastikerrokseen. Kuvassa 21. on kulmavahvikkeesta leikattu pala. (Suomen Betoniyhdistys r.y. 2011, 49)
