Rakennustekniikka/Korjausrakentaminen ja rakennusrestaurointi

1960 - 1970-LUKUJEN PIENTALOJEN YLEISIMMÄT ONGELMAT JA NIIDEN
KORJAAMINEN

Opinnäytetyö 2012

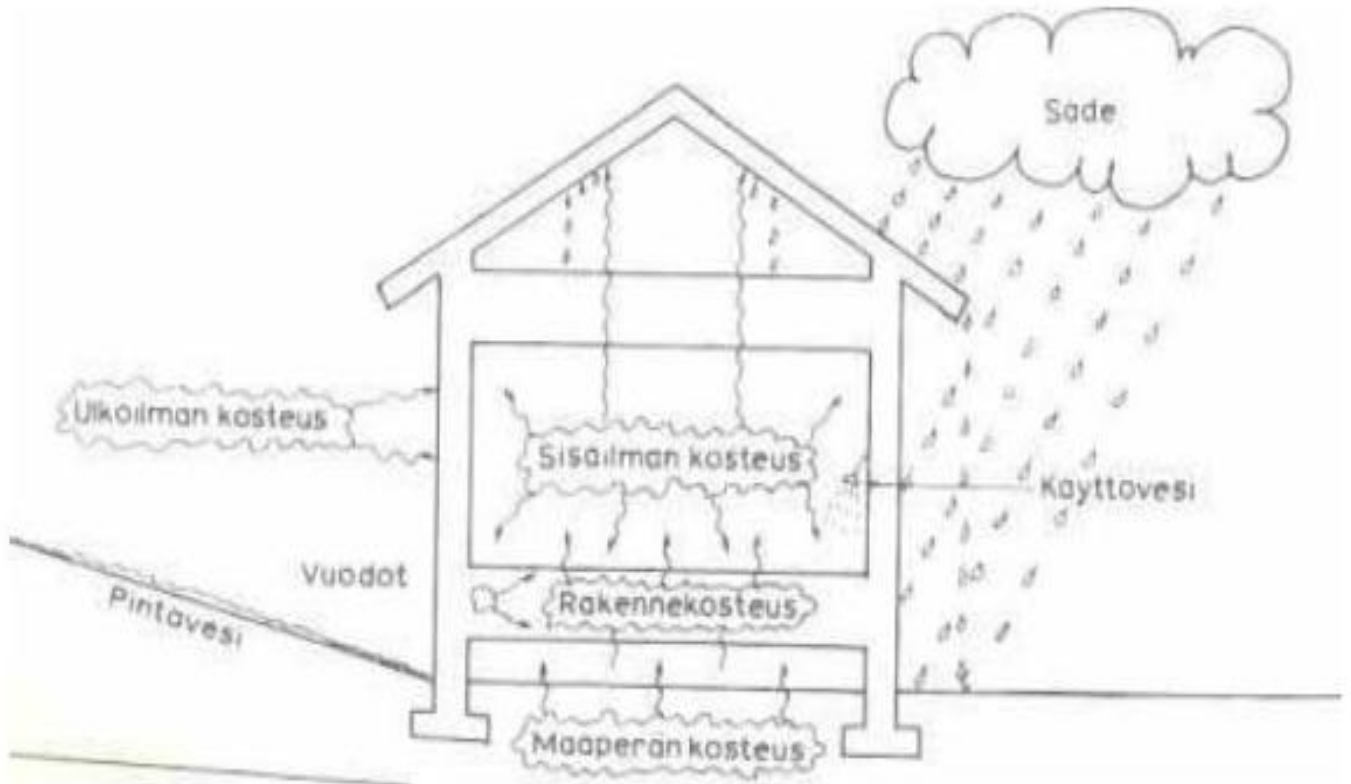
Kuvassa 1 esitetään kuinka sekä sisäpuolinen että ulkoinen kosteus ovat rakennuksien suurimmat tuhon aiheuttajat. Ulkoisia rasituksia ovat vesi ja lumisateet kaikissa muodoissa sekä tuuli, joka voi kuljettaa mukanaan kosteutta tai voi ohjata sateita viistosuunnassa ulkorakenteiden suuntaan. Myös pintavedet voivat kulkeutua rakennusta kohti, jos maan kaadot ovat rakennukseen päin, ja pohjavedet nousta kapillaarisesti perustuksien kautta rakenteisiin. Sisäisiä rasituksia ovat muun muassa sisäilman kosteus, roiskevedet märkätiloissa, mahdolliset putkivuodot, märkä siivous sekä rakenteisiin rakentamisen aikana jäänyt kosteus. (RIL 250–2011, 70.)

Kuva 1. Rakennukseen vaikuttavat kosteusrasitukset (RIL 250–2011, 18.)

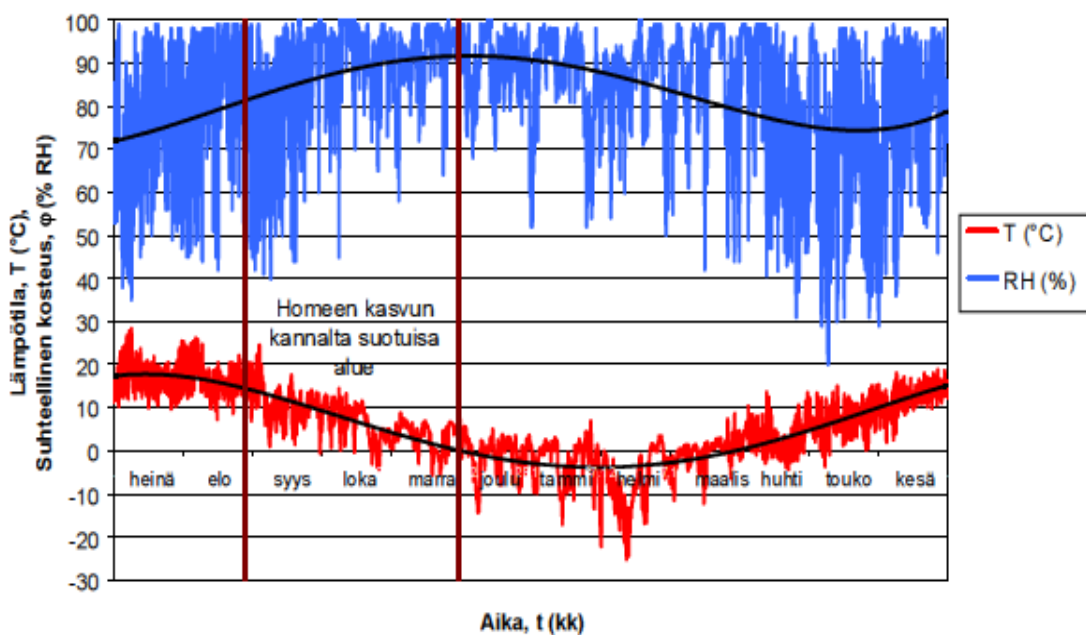
ESIMERKKI ULKOILMAN OLOSUHTEISTA JA HOMEEN KASVUN KANNALTA SUOTUISASTA AJANJAKSOSTA

Kuva 3. Homeen kasvun kannalta suotuisat olosuhteet (Vinha 2011)

Homeen kasvun kannalta suotuisa aika on syyskuusta marraskuuhun, lämpötilan ollessa noin +20 – 0 °C ja suhteellisen kosteuden ollessa noin 80 % - 90 %. (Kuva 3)

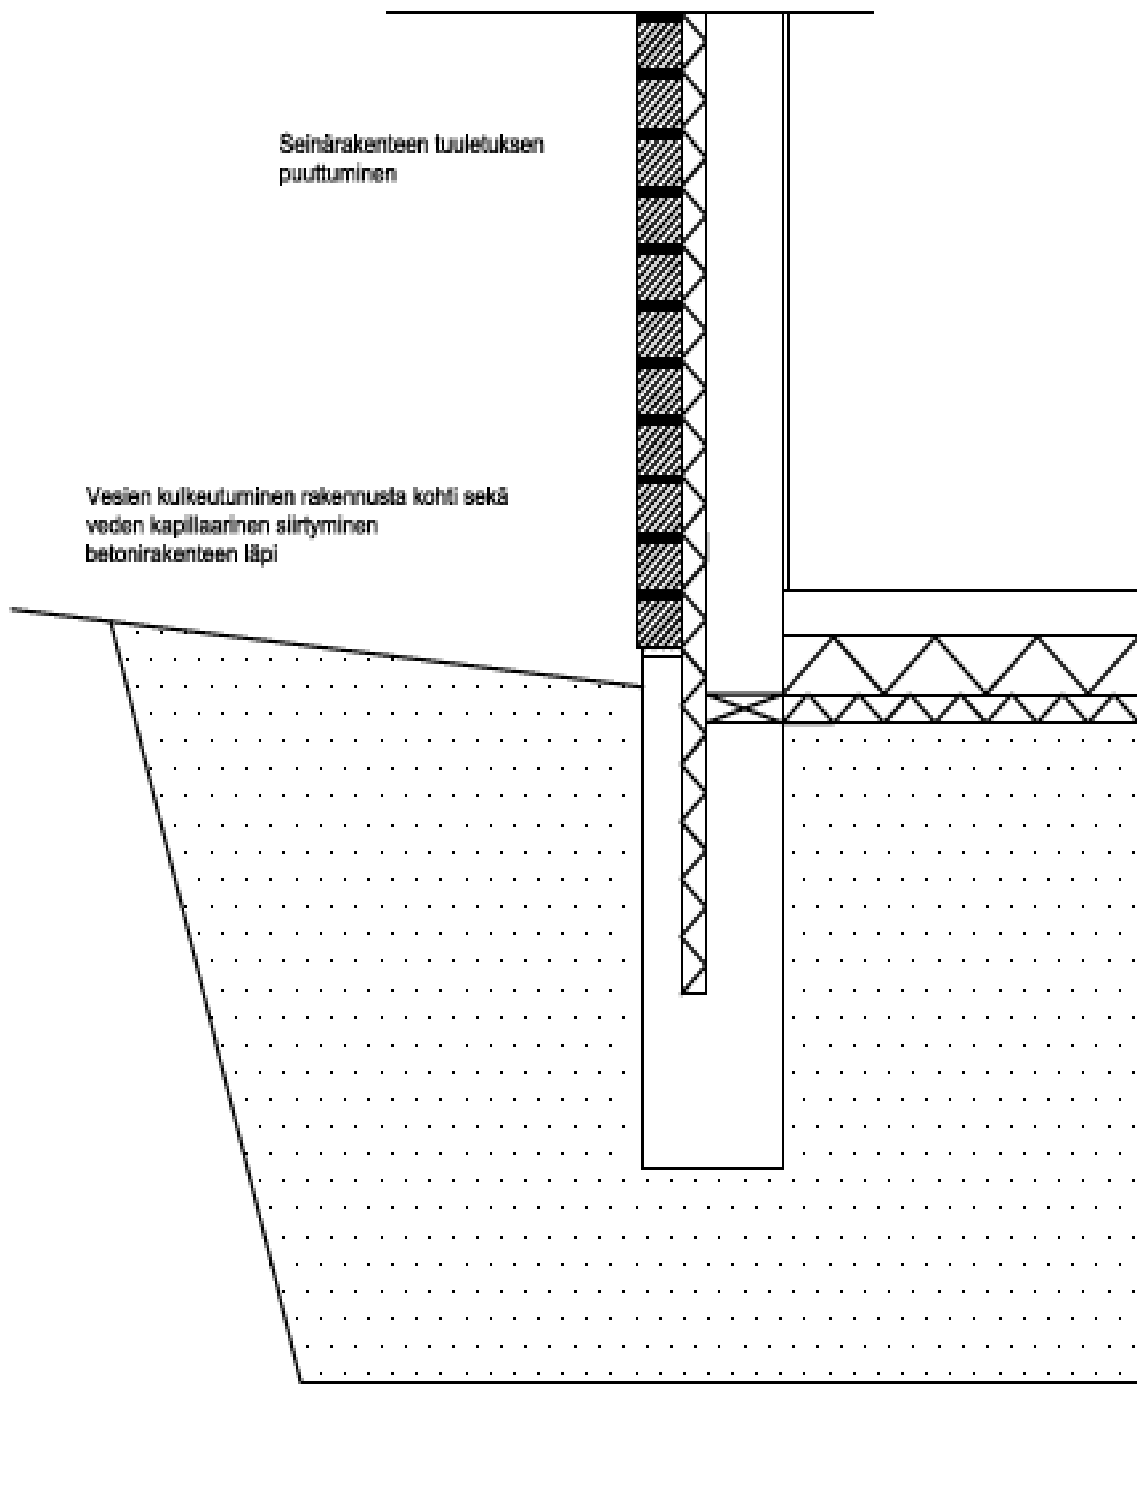
1950-luvun lopulla ja 1960-luvulla tuli rakennuksiin uutuuksia, kuten mineraalivilla eristeenä ja lämmöneristeenä sekä maanvarainen alapohja. Maaperän kosteuteen ei kiinnitetty riittävästi huomiota. Valesokkelissa olevien pienten halkeamien kautta sadevedet ja lumen sulamisvesi pääsivät seinien alaosaan ja alapohjaan (kuva 5). (RIL 250–2011, 53.)

Kuva 5. Valesokkeli ja rakenteeseen liittyviä muita kosteusriskejä.

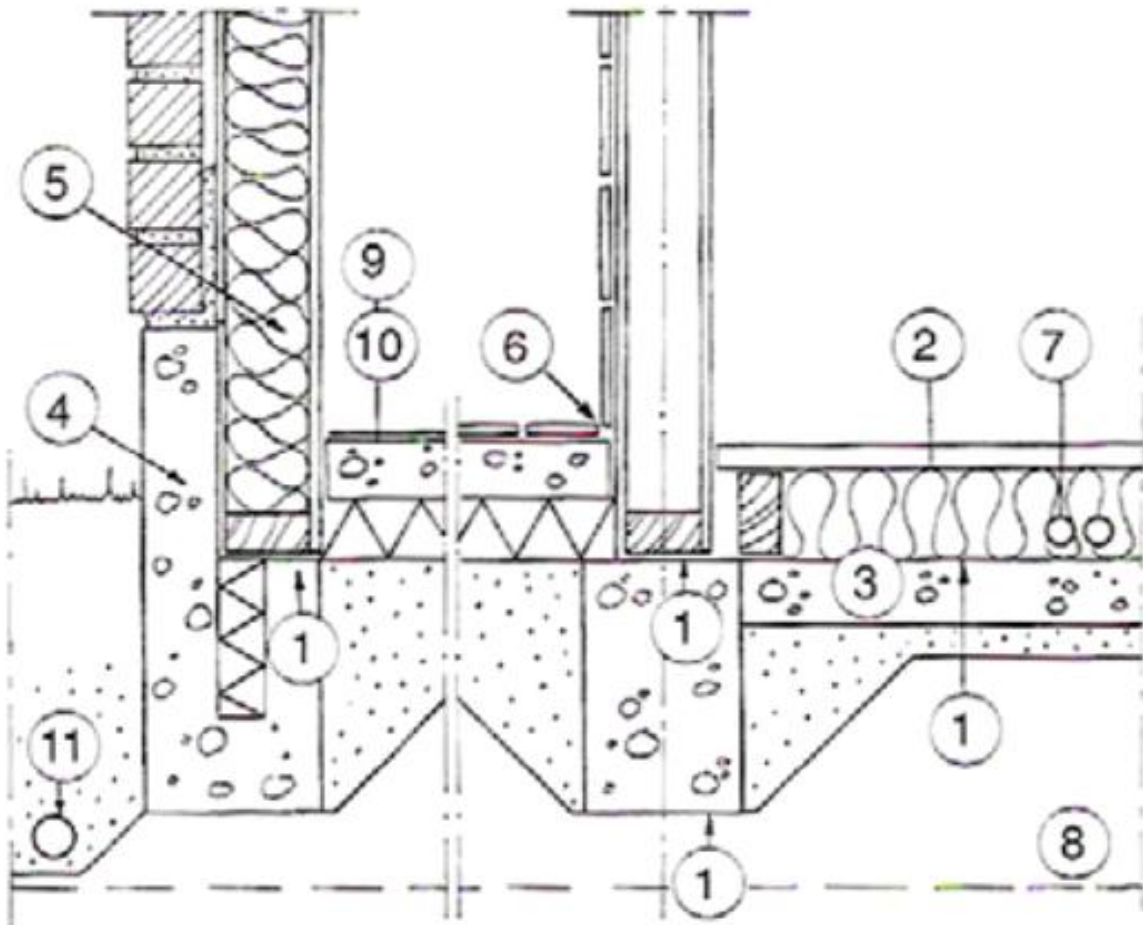
Suuria ongelmia ovat aiheuttaneet myös betonilattian alle jätetyt puurungot ja niihin liittyvät seinälevyt. Kun seinän alaosa on lattiapinnan alla esimerkiksi eristekerroksessa, on sen kosteuskäyttäytymisen ennustaminen vaikeaa. Sekä ulko- että sisäseinärakenteiden alajuoksuja on pintabetonilattioiden alla sekä anturan päälle että nk. kaksoisalapohjan alemman laatan päälle rakennettuna, kuten kuvassa 6 on esitetty. (Pirinen 1999, 57.)

Kuva 6. 1960 – ja 1970-luvuilla tavallinen matalaperustus (RIL 250–2011, 54)

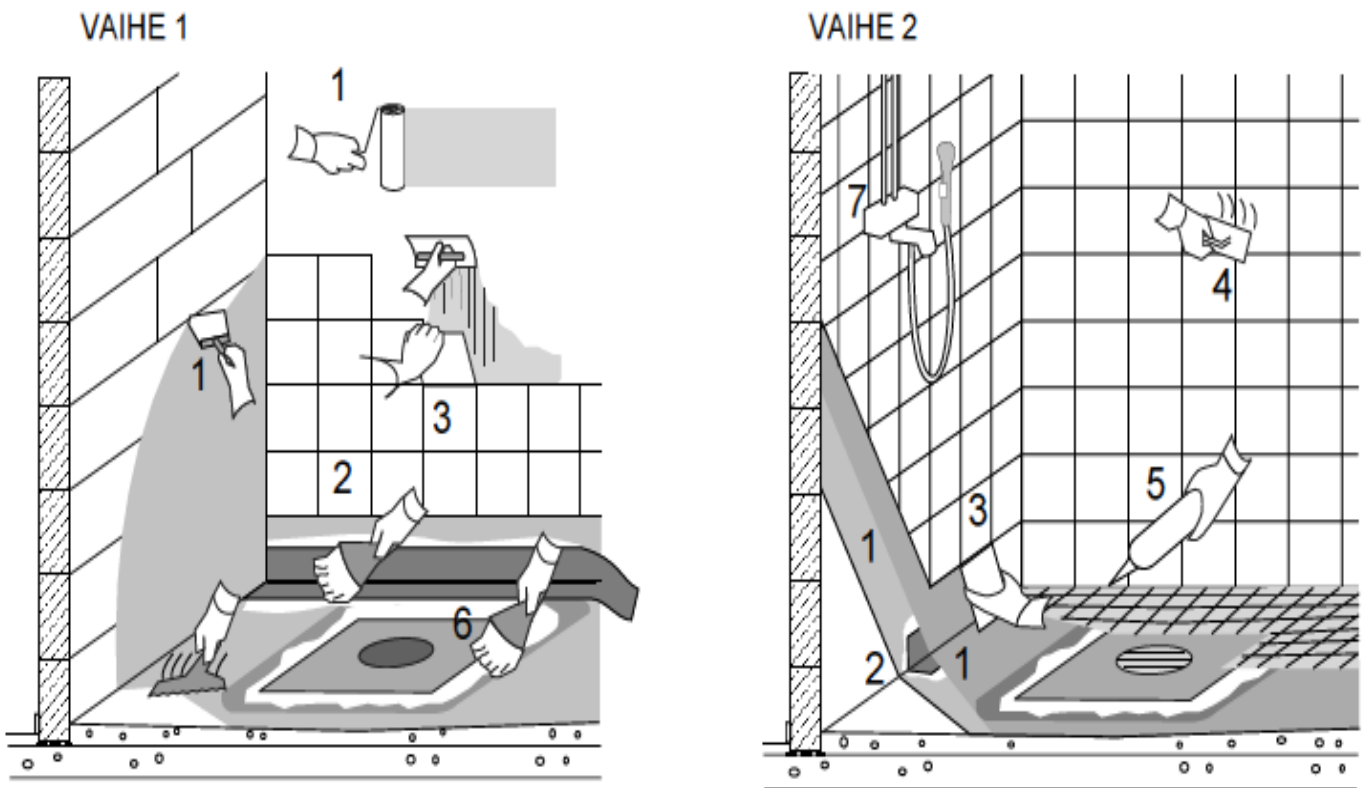
Lattiakaivon ympärille tuoreeseen vedeneristyskerrokseen painetaan vahvikekangaspala, jossa on lattiakaivoa pienempi aukko. Lattiakaivon kiristysrengasta asennettaessa aukon reuna jää renkaan alle. (Kuvassa 7 numero 6 ja kuva 8) Viimeinen vaihe on putkien pintavetojen (suositeltava tapa) ja suihkun asennus. (Kuvassa 7 numero 7)

Kuva 7. Esimerkki märkätilan korjauksesta (RT 80–10712, 12)

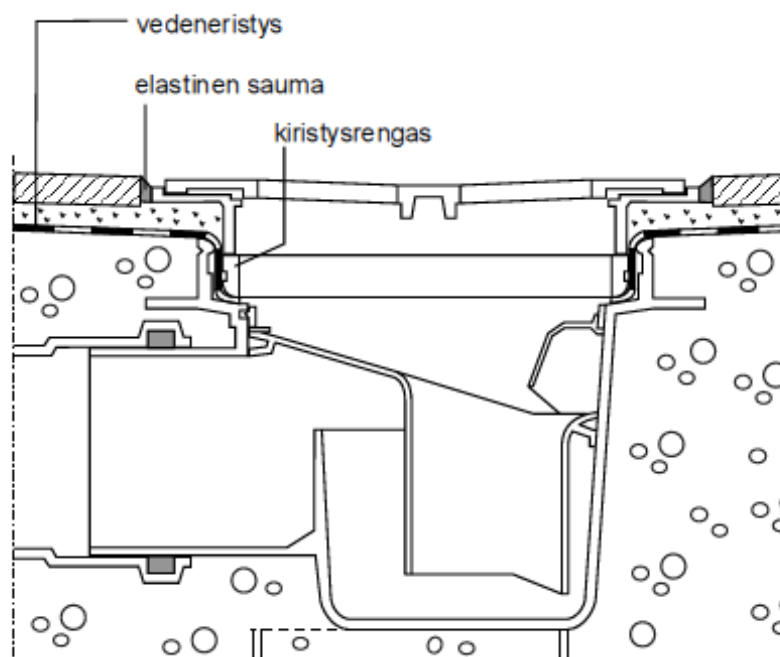
Kuva 8. Lattian vedeneristeen liitos lattiakaivoon (RT 80-10712, 13)

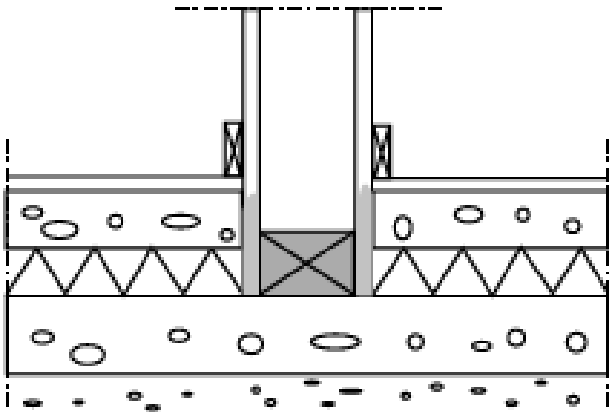
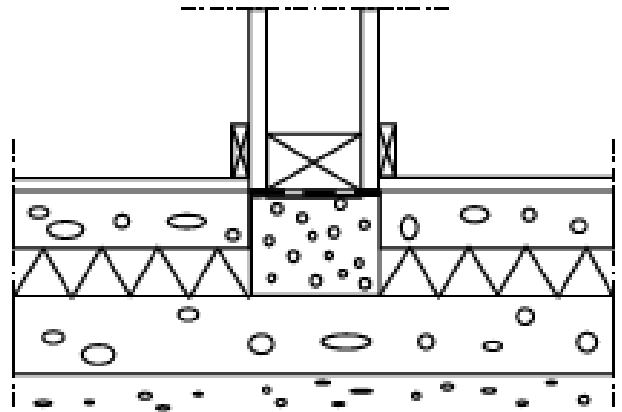
VAURIOTILANNE

KORJAUSTAPA EHDOTUS

Kuva 9. Betoniin upotetun puurakenteisen seinän alaosa (RT 80-10712, 11)

Seinän alaosa on jäänyt betonirakenteen sisään. Seinän alaosa on jatkuvasti kostea, minkä vuoksi siihen muodostuu kosteusvaurio. Korjataan korottamalla seinän alajuoksu kiviaineisella rakenneseosalla, esimerkiksi harkkoilla. Harkkojen päälle asennetaan kosteuden eristys. (1960- ja 1970-lukujen pientalot, 37; RT 80-10712, 11.)

Kyseisen ajanjakson rakennuksien seinärakenteelle on tyypillistä, että seinän alaosan puu on suoraan kosketuksessa betonin kanssa ilman kapillaarikatkoa, jolloin vesi pääsee nousemaan kapillaarisesti suoraan puuhun ja vaurioittaa sitä.

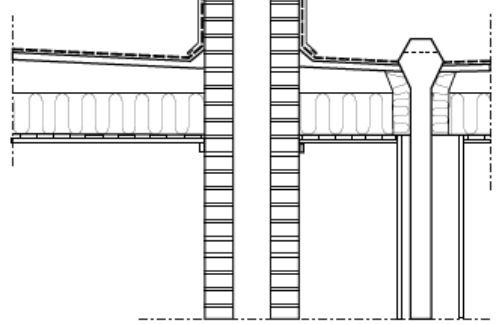
läpiviennit tarkastetaan ja tarvittaessa korjataan

ilmasulun liittymät läpivienteihin tiivistetään

Kuva 10. Loivan katon korjausohje (RT 80-10712, 10)

Yläpohjan ilmasulku tiivistetään ja katteen lävistäviin putkiin asennetaan joustavat laipalliset läpivientitiivisteet. Muita vesikaton lävistyksiä ja rintataitetta vasten vedeneristys nostetaan ankkuroiden alustaan vähintään 300 mm katon pinnan yläpuolelle ja vähintään 100 mm padotuskorkeuden yläpuolelle. Vedeneristyksen ylösnostot suojataan pellityksellä. Kattokaivojen riittävyys tulisi varmistaa ja tarvittaessa niitä tulisi korjata ja lämmöneristää. (Kuva 10)

1960- ja 1970 - luvun loivien kattojen vaurioituneet katteet korjataan paikkaamalla tai uusimalla. Rakenteeltaan tuulettumattoman yläpohjan kermikatteen alla olevan muovipohjaisen lämmöneristeen liikkeen vaikutus katteeseen estetään laakerikerroksena toimivalla mineraalivillalla tai suodatinkankaalla. Loivan katon tuuletusta korjataan korottamalla tuuletustilaa. Kermieriste ulotetaan räystäällä räystään yli ja räystäspellitukset tehdään kooltaan riittäviksi. Räystääseen tehdään vastapelti, joka estää tuulella sateen ja lumen tunkeutumista yläpohjan rakenteisiin. (kuva 10)

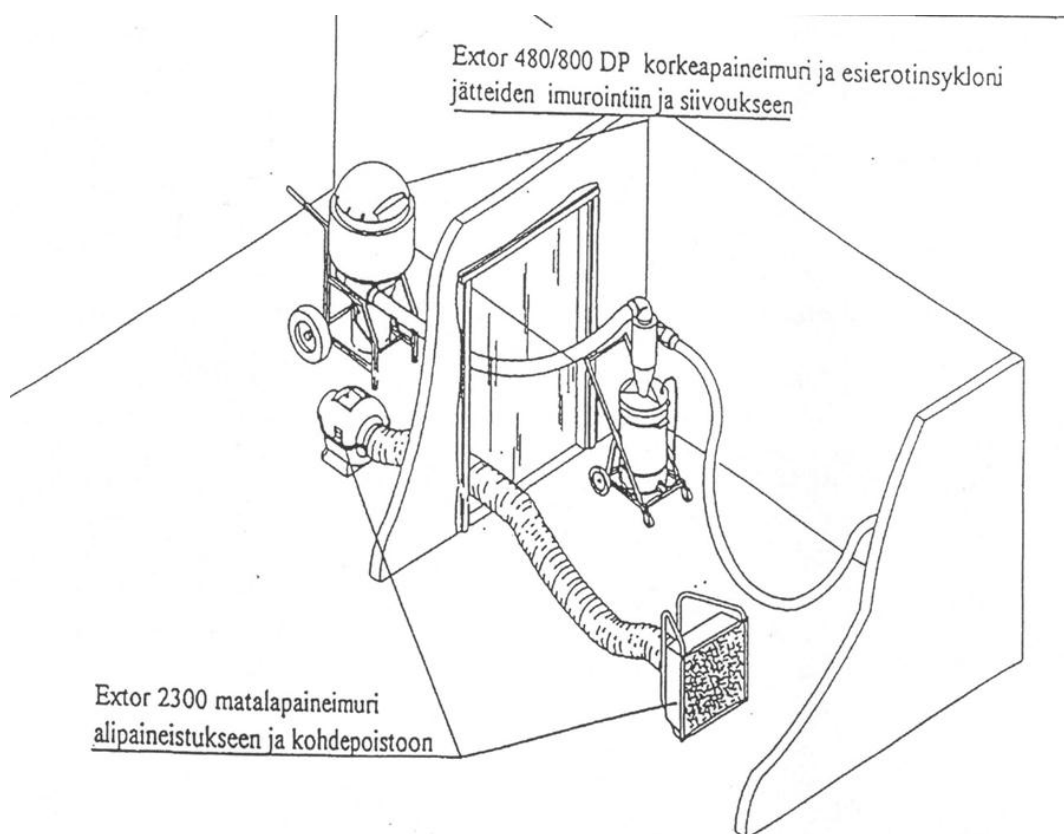
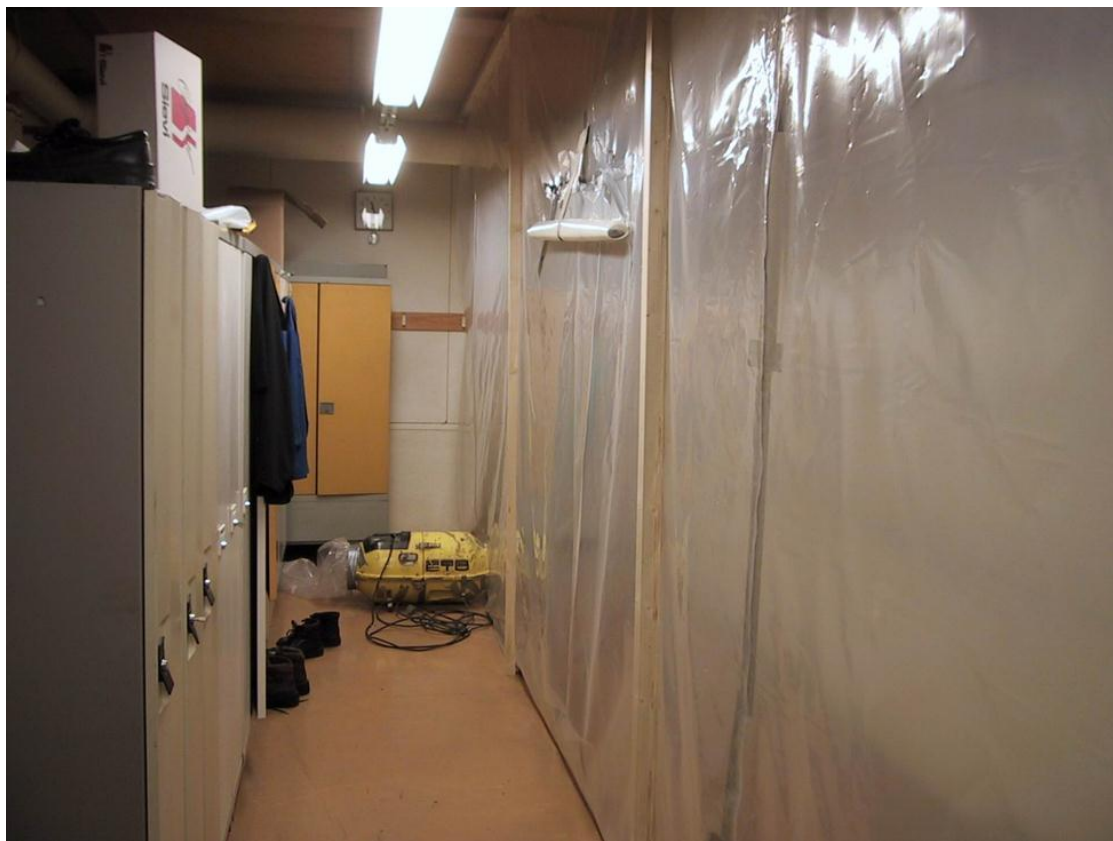
Kuva 11. Osastointi asbestin purkua varten (Lönnblad 2011.)

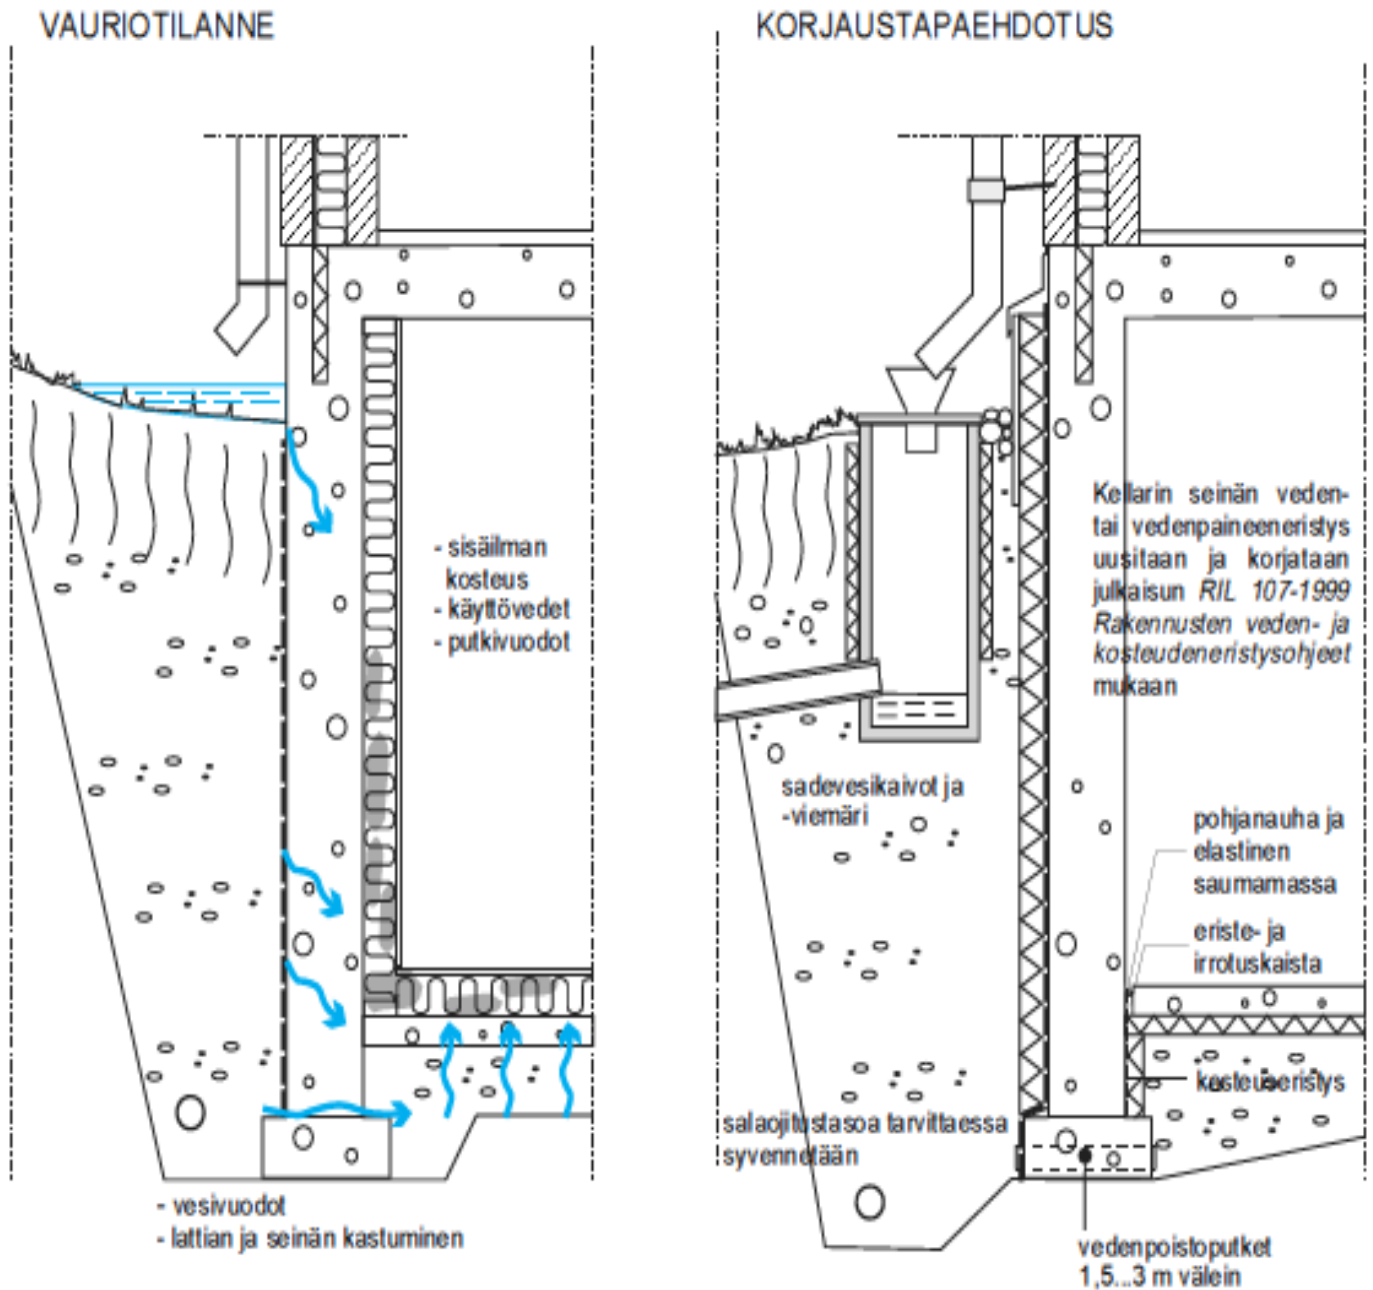
Kuva 12. Kellarin seinän ja lattian sisäpuolinen lämmöneristys (RT 80-10712, 11.)

Kellarin seinän sisäpuolinen lämmöneristys on altis kosteusvaurioille. Vaurioitunut, koolattu ja levyllä verhottu sisäpuolinen lämmöneristys voidaan korvata erinä kellarin ulkopuolelle tehtävällä lämmöneristyksellä, tai uudella sisäpuoleisella lämmöneristyksellä ja kiviaineisella verhouksella, esimerkiksi tiili- tai harkkomuurauksella. (1960- ja 1970-lukujen pientalot, 38; RT 80-10712, 6.)

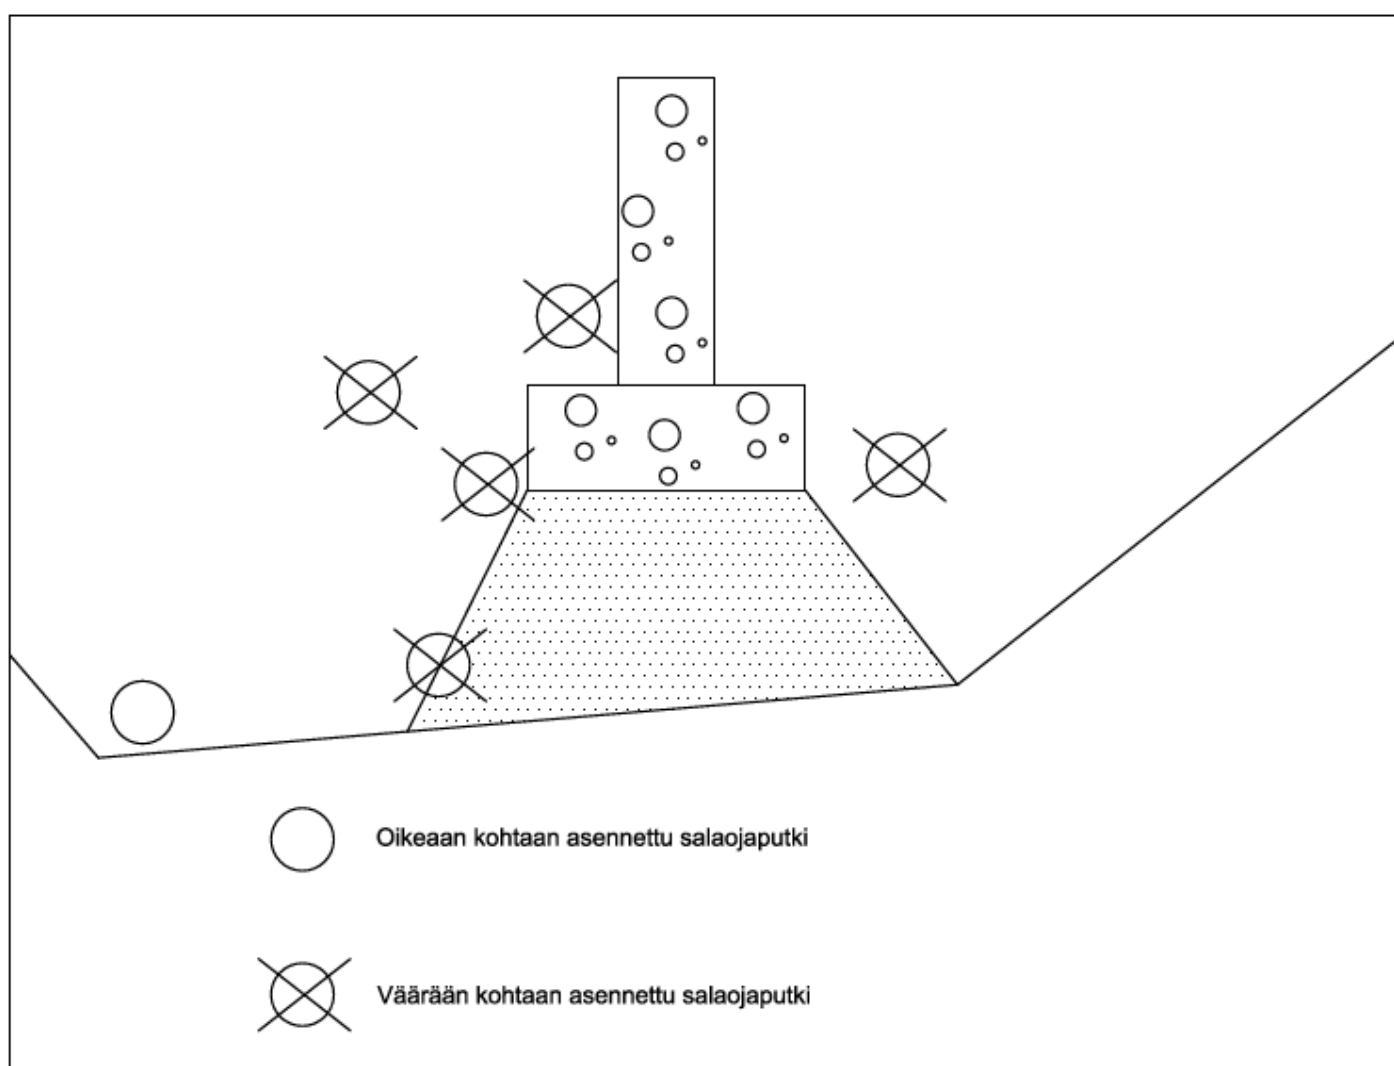
Oikein sijoitettu salaoja sijaitsee anturan alatasen alapuolella, muttei kuitenkaan suoraan anturan alapuolella, jotta maan kantokyky ei vaarannu. Ja myös maan tulee viettää salaojaan päin, jotta vesien poistumissuunta olisi perustuksien alta poispäin. Näin saadaan parhaiten haittavedet ohjattua salaojan kautta pois rakennuksen perustuksista. Tarkastuskaivot saavat olla enintään 30 metrin etäisyydellä toisistaan ja alimpaan kohtaan sijoitetaan kokoajakaivo.

Kuva 13. Salaojaputken oikea sijoitus

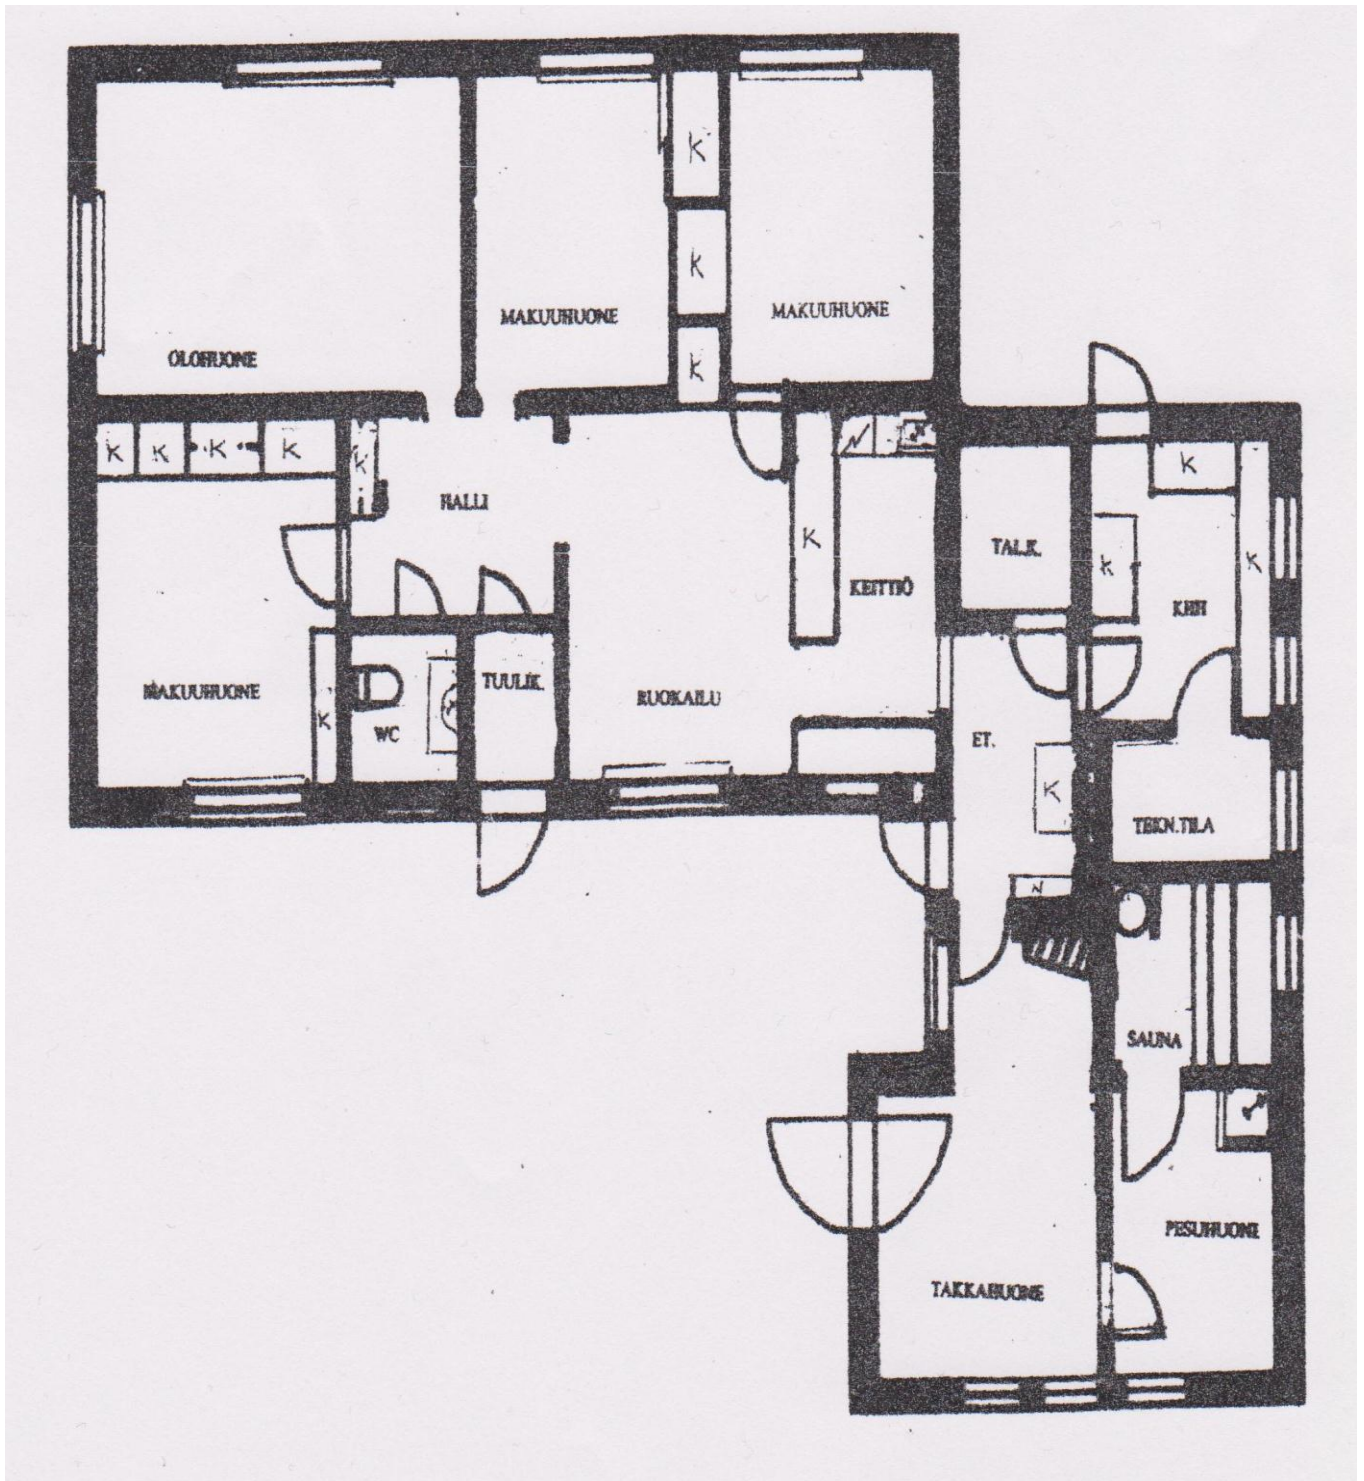
Kuva 14. 1960-luvun omakotitalon pohjapiirros

Esimerkkinä on 1960-luvulla rakennettu omakotitalo, jonne piti suorittaa korjaus, jonka yhteydessä piti tehdä myös vanhojen valurautaviemäriputkien vaihto. Viemäriputket olivat maanvaraisessa betonilaatassa, ja jouduimme avaamaan kuvassa 15 ruskealla viivalla näkyvän alueen. Korjaus oli massiivinen ja samalla kallis, eikä asunto ollut asumiskelvollinen korjausten aikana. Tässä kohteessa oli kuitenkin 16m² rakennusoi-keutta jäljellä eli jos rakennusta olisi laajennettu ja pesuhuone ja wc olisi sijoitettu uusiin tiloihin, olisi välttytty rakenteiden avaamiselta ja samalla asukas olisi pystynyt asumaan kohteessa samaan aikaan korjauksen/laajennuksen kanssa. Samalla asuntoon olisi saatu lisää neliöitä. Vanha pesuhuonetila ja wc olisi käytettävissä varastona, työhuoneena tai muussa käytössä.

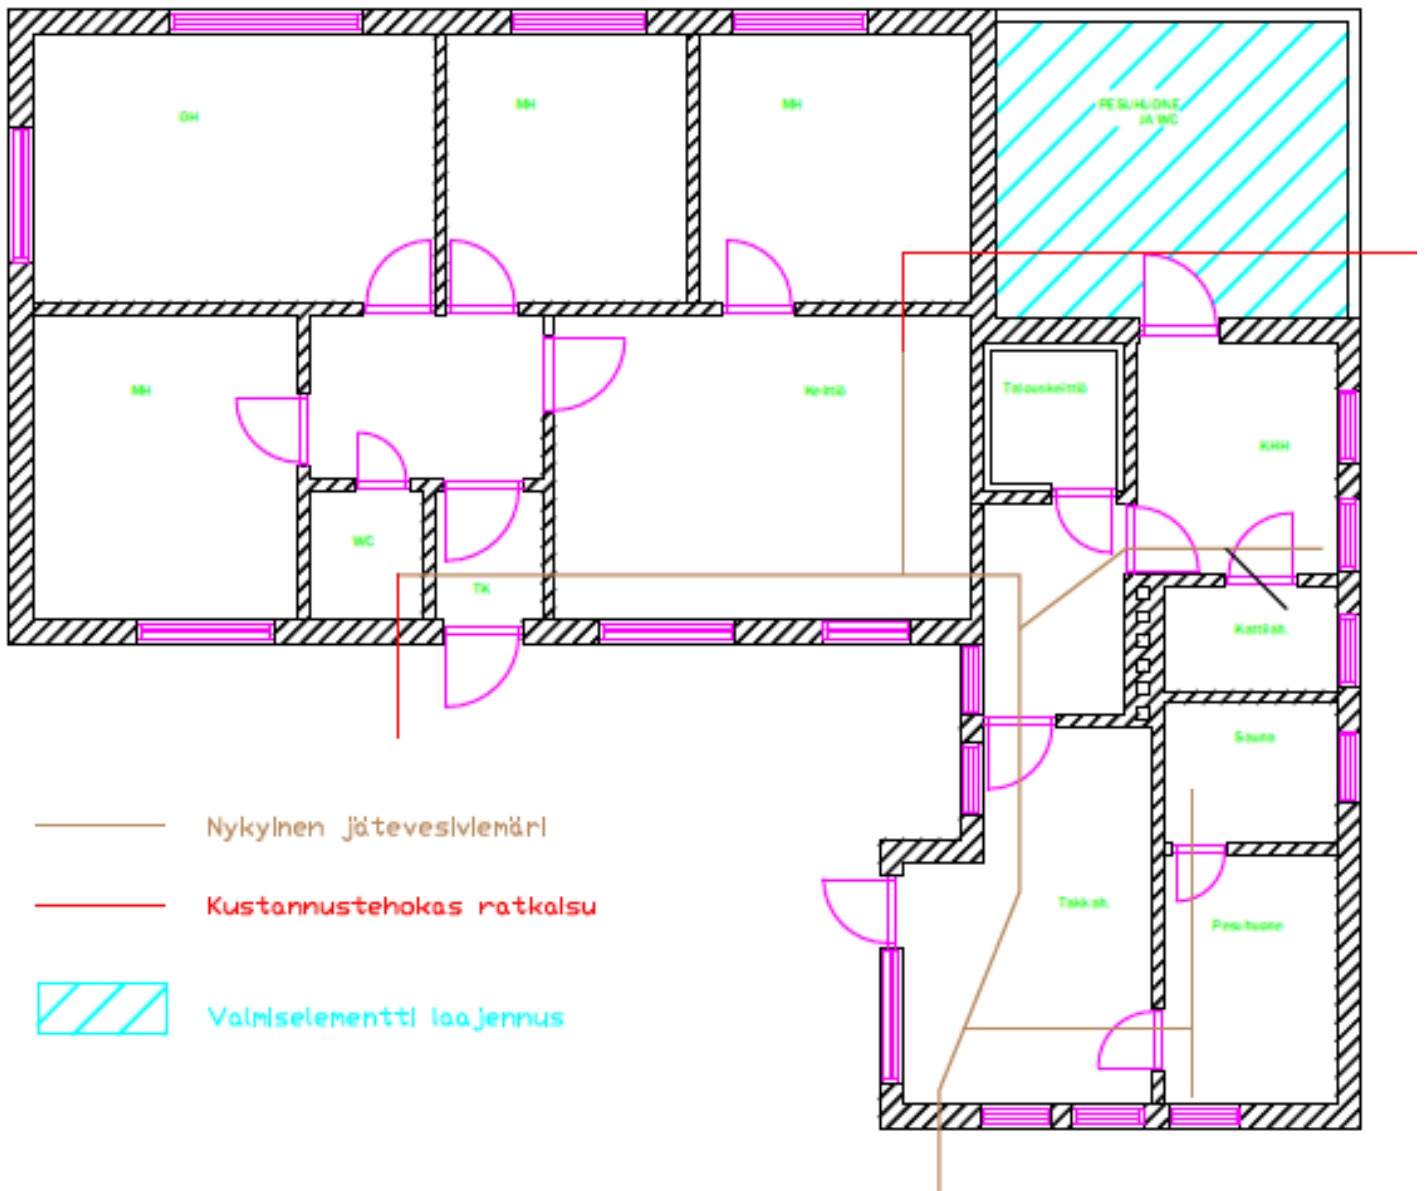
Kuvassa 15 on piirretty kustannustehokas ratkaisu 1960-luvulla rakennettuun omakotitaloon. Sinisellä rasteroitu on laajennus, johon sijoitetaan uusi pesuhuone ja wc. Ruskea viiva näyttää nykyisen jätevesiviemäriputkien linjan ja punainen kuvaa uutta jätevesiviemäriputkea, jolla minimoidaan lattiarakenteiden avaaminen.

Kuva 15. Kustannustehokas ratkaisu

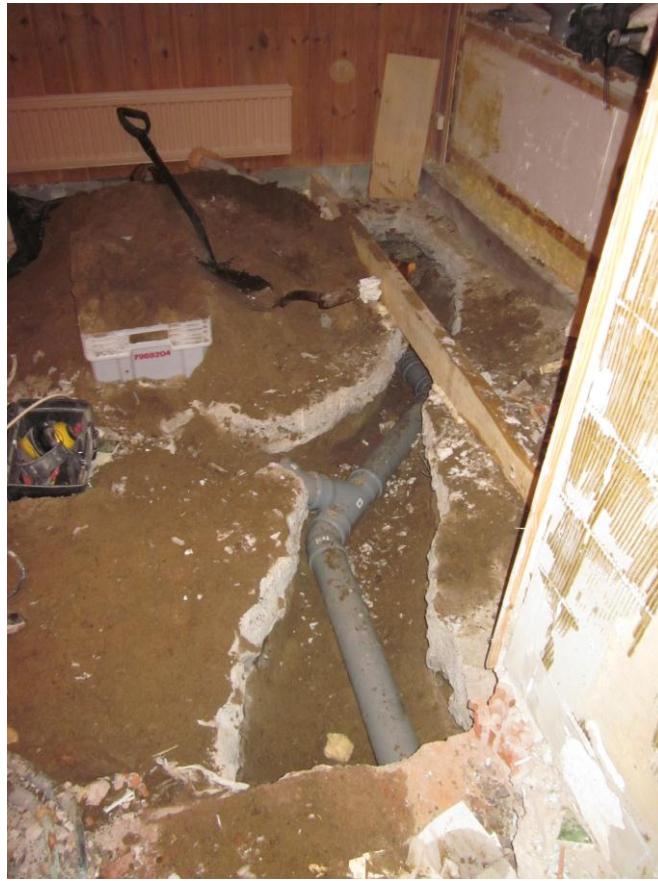
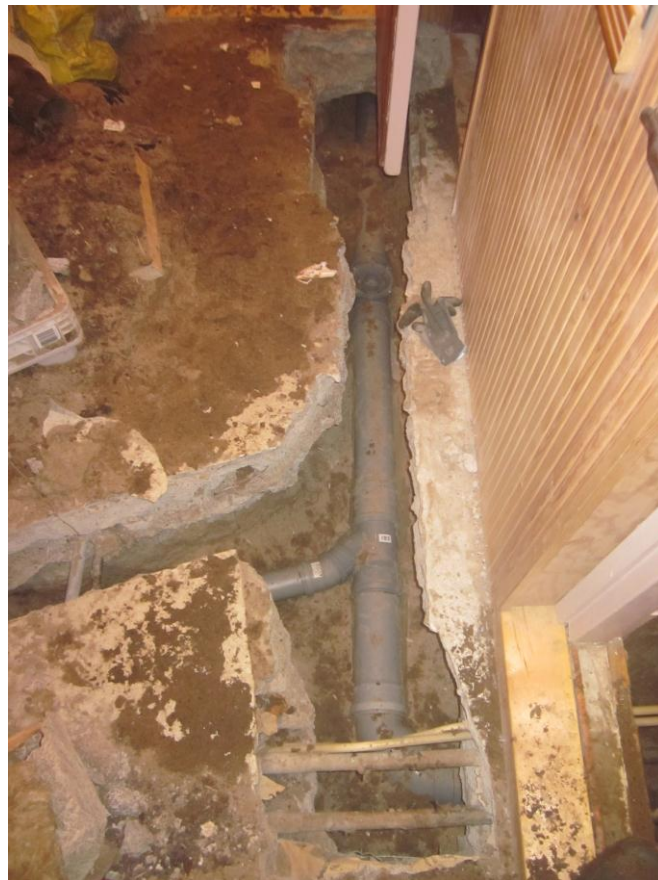
Kuva 16 ja 17. Lattiarakenteet on purettu esimerkkikohteessa. (Khanbabaei Khanshan 2012.)
