Opinnäytetyö

Rakennus- ja yhdyskuntatekniikka, insinööri AMK

Rakennesuunnittelu

INTEGROITU SILTOJEN KORJAUSURAKKA

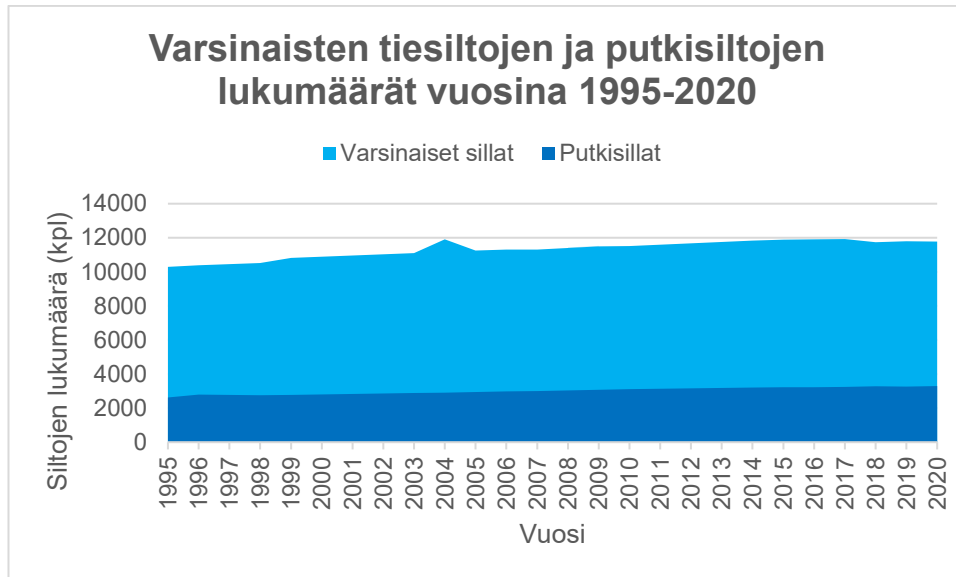
Kuvio 2. Varsinaisten tiesiltojen ja putkisiltojen lukumäärän kehitys vuosina 1995-2020 (Tielaitos 1995, 5-6; Tielaitos 1996, 9; Tielaitos 1998, 19; Tielaitos 1999, 19; Tiehallinto 2000, 19; Tiehallinto 2003, 14; Tiehallinto 2004, 14; Tiehallinto 2005, 16-17; Tiehallinto 2006, 17-18; Tiehallinto 2007, 17-18; Tiehallinto 2008, 15-16; Tiehallinto 2009, 15-16; Liikennevirasto 2010b, 15-16; Liikennevirasto 2014a, 14-16; Liikennevirasto 2015, 14-16; Liikennevirasto 2016, 13-15; Liikennevirasto 2017a, 14-16; Liikennevirasto 2018a, 14-16; Väylävirasto 2019b, 13-15; Väylävirasto 2020c, 14-16).

Vuonna 2020 Väyläviraston omistamia tiesiltoja oli Suomessa 15 079 kappaletta. Näistä 11 784 oli varsinaisia siltoja ja 3 295 putkisiltoja. Varsinaiset sillat ovat siis huomattavasti putkisiltoja yleisempiä ja siltojen määrän vuosittainen suhteellinen kasvu on vuodesta 1995 vuoteen 2020 pysynyt lähes tulkoon samana. (Kuvio 2) (Väylävirasto 2020c, 13-23.)

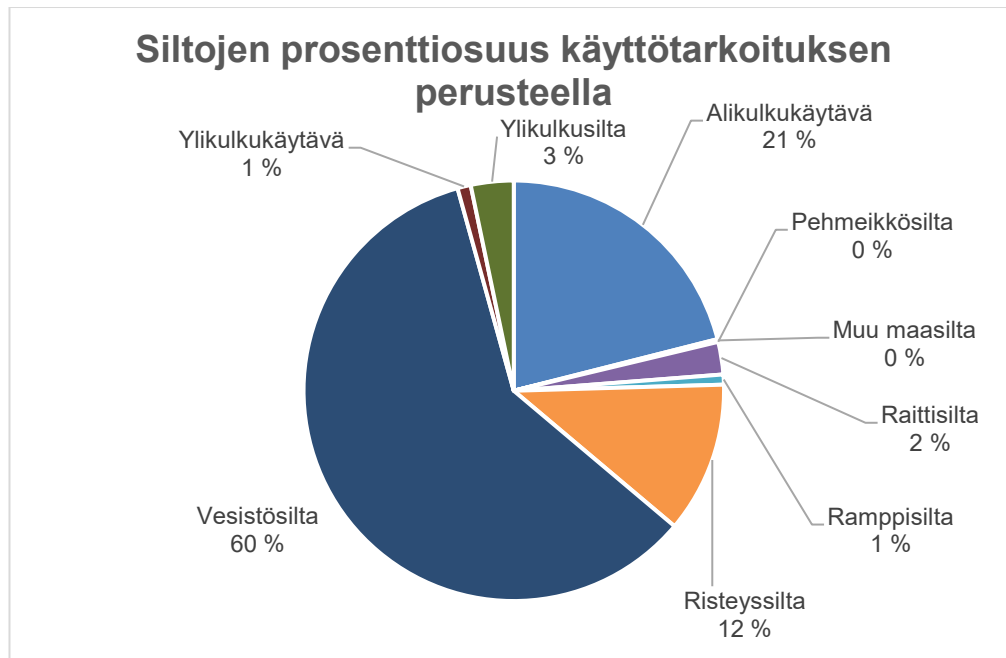
Kuvio 4. Siltojen jakauma käyttötarkoituksen mukaan (Väylävirasto 2020c, 13-23).

Yleisimpiä varsinaisia siltoja olivat vesistösilat, alikäytävät ja risteyssilat. Muita varsinaisia siltoja olivat ylikulkukäytävä, ylikulku-, ramppi- ja raittisilta. Yleisimpiä putkisiltoja olivat alikulkukäytävät ja vesistösilat. Muita putkisiltoja olivat raitti-, risteys- ja ramppisillat. (Kuvio 4) (Väylävirasto 2020c, 13-23.)

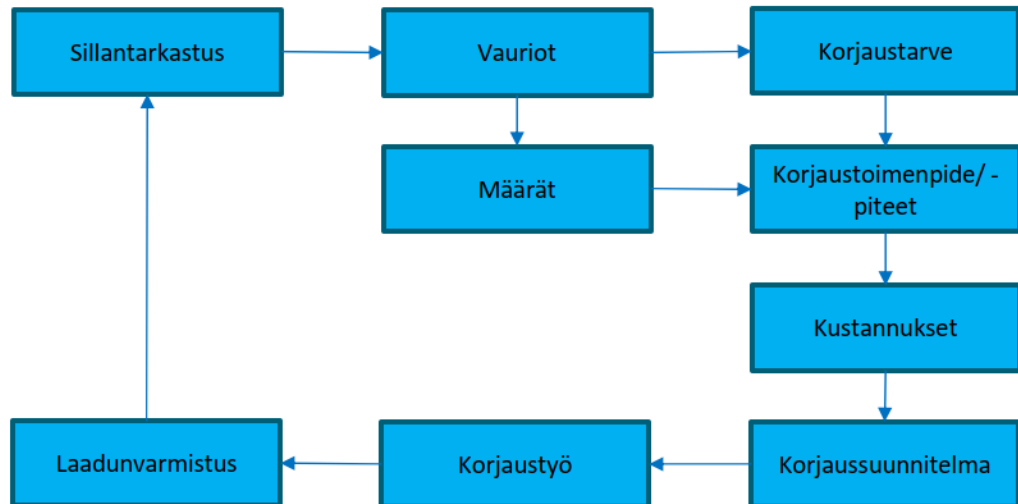
Kuvio 6. ISKUn kiertokulku.

Yksi ISKU:n etuutena oli myös uudenlaisen pilottiohjelman ominaisuutena tuleva tehostettu toiminta, jonka avulla suunnittelija pystyi tekemään suunnitelman nopeammin ja jakamaan sen nopeammin eteenpäin urakoitsijalle. Pilottiohjelman käyttäjän laatima uusi suunnitelma veisi huomattavasti vähemmän aikaa, kuin kokonaisen

korjaussuunnitelman teko kaikilla piirustuksilla ja työselosteilla. Urakoitsija pystyi aloittamaan työt nopeammin, kun taas normaalilla aikataululla olisi korjaussuunnitelman tekoon mennyt pahimmillaan kuukausia, jolloin urakoitsija joutuisi odottamaan työn aloittamista kauemmin. Näin ollen työt olisi mahdollista aloittaa nopeammin, joka taas tehostaisi kaupungin/ ELY-keskuksen/ Väyläviraston omaisuuden hallintaa. Tehostetulla toiminnalla myös saataisiin kustannuksia pienemmäksi ja siltojen käyttöikää pidennettyä.
