Hienoaines sorateiden kulutuskerroksessa

Ammattikorkeakoulututkinnon opinnäytetyö

Rakennus- ja yhdyskuntatekniikka, rakennusmestari (AMK)

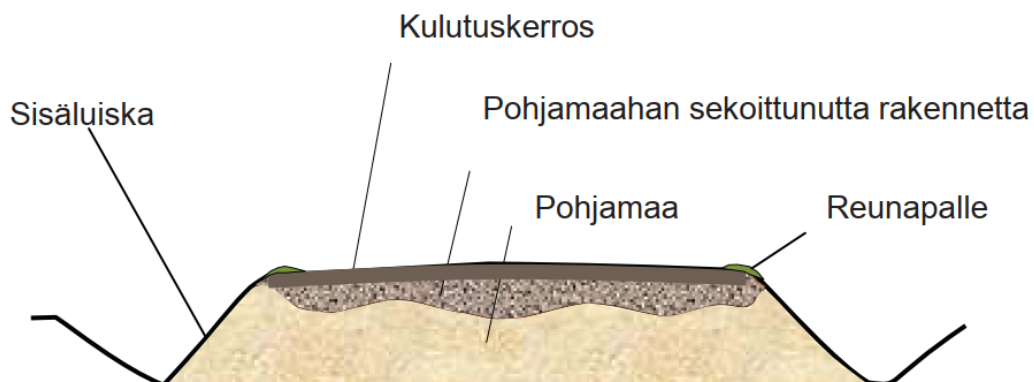
Kuva 1 Rakentamaton soratie. (Liikennevirasto, 2014, s.12)

Rakentamattomat soratiet ovat nimensä mukaisesti sorateitä, joita ei ole rakennettu vaan ne ovat usein esimerkiksi vanhoista metsäteistä taikka ”kärrypoluista” valtion ylläpitämiksi sorateiksi muutettuja teitä. Rakentamattomissa sorateissa ei ole nykyaikaisen rakennustavan mukaisia routimattomia rakennekerroksia. Kuvassa 1. on esitetty rakentamattomille sorateille tyypillinen tien leikkaus. Joitakin rakentamattomia sorateitä on saatettu vuosien kuluessa parantaa ja korjata rakentamalla niihin uusia kerroksia, mutta monissa tapauksissa nämäkin kerrokset ovat sekoittuneet routivan pohjamaan kanssa (liikennevirasto, 2014, s. 11). Routiva pohjamaa mm. edistää kelirikon ja muiden liikennöintiä häiritsevien vaurioiden ja ongelmien syntyä tiestöllä esimerkiksi aiheuttamalla tien pinnan muodonmuutoksia ja edesauttamalla kelirikon syntyä. Rakentamattomien sorateiden liikennöitävyyttä ylläpidetään ja parannetaan pääasiassa kulutuskerrosmateriaalin lisäämisellä ja muilla tienhoidon toimenpiteillä kuten tasauksella.

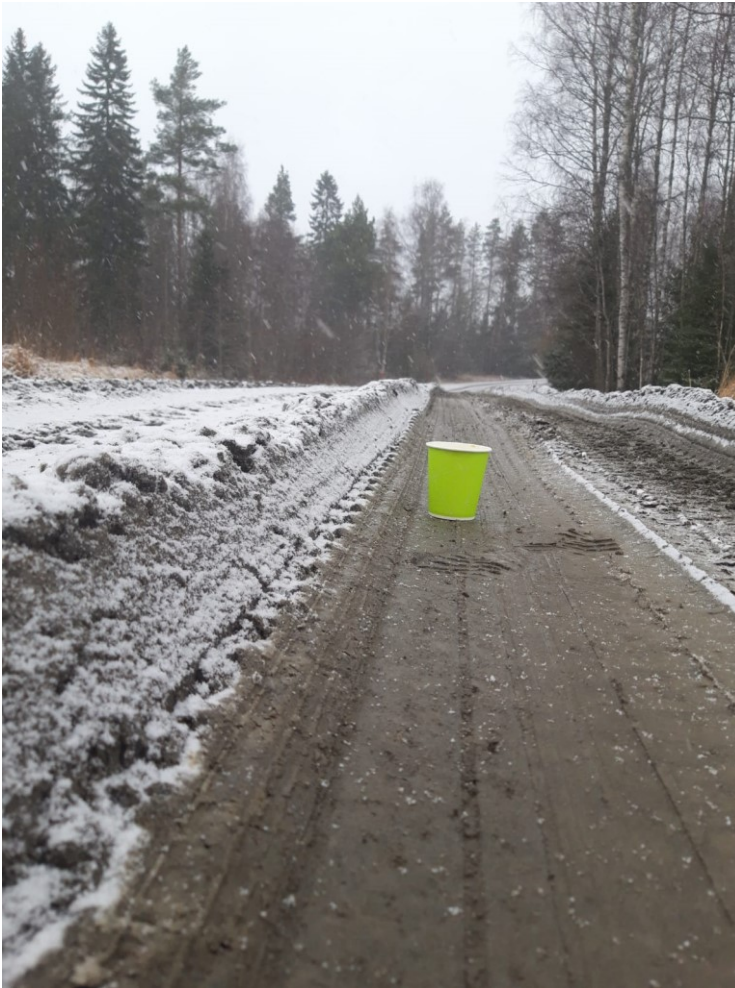
Kuva 3 Lähikuvaa pintakelirikon aiheuttamasta tienpinnan muodonmuutoksesta yhdystiellä 3201. (Salmi, Henkilökohtainen tiedonanto, 12.12.2020)

Pintakelirikkoa esiintyy erityisesti kosteina vuodenaikoina erityisesti teillä, joiden kulutuskerroksissa on käytetty runsaasti hienoainesta sisältäviä materiaaleja. Kosteus saa tienpinnan pehmenemään ja mahdollisesti pahimmillaan jopa velliintymään vaikuttaen näin tien kantavuuteen ja ajettavuuteen. Pinnan velliintyminen saattaa estää liikennöinnin tiellä normaalein ajoneuvoin. Esimerkki pinnan muodonmuutoksesta kuvassa 3. Pintakelirikkoa pyritään ehkäisemään mm. pyrkimällä estämään veden seisonta tiellä ja tekemällä pintakelirikkokohteisiin korjauksia. Tarkempaa tietoa pintakelirikon ehkäisystä ja korjauksista on kohdassa 2.2.2

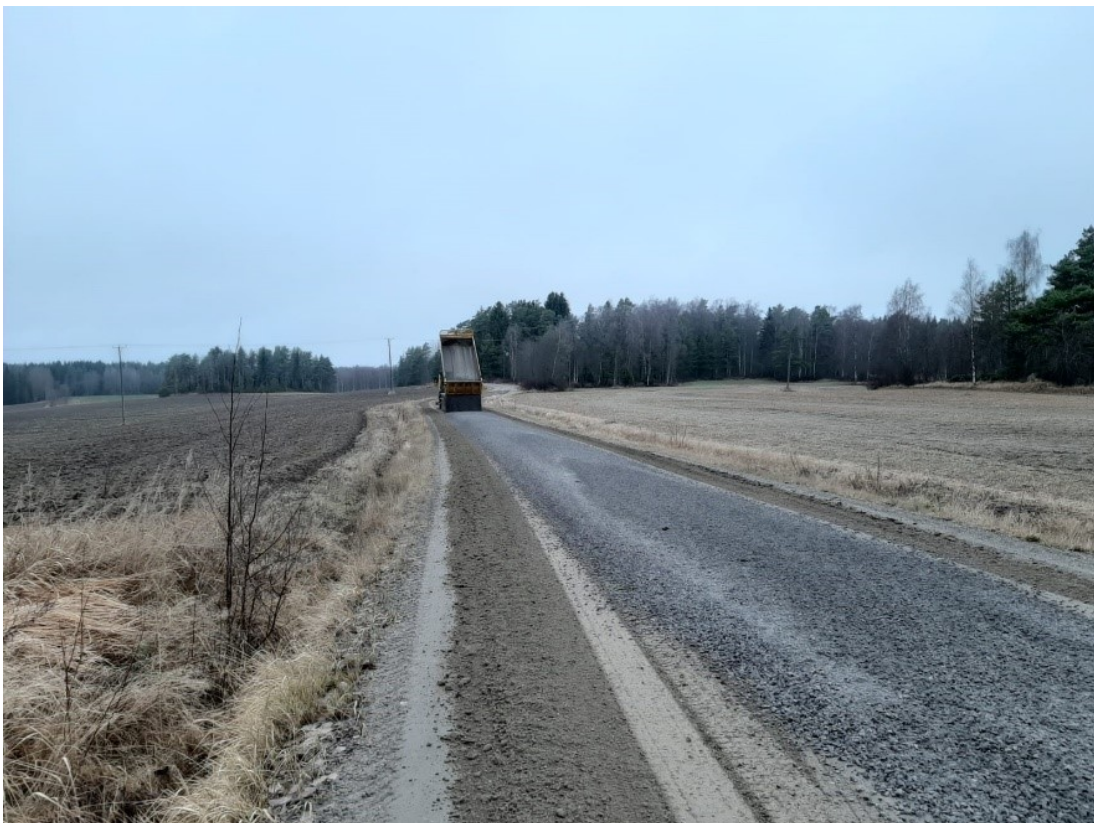
Kuva 4 Kulutuskerrosmateriaalin levitystä Haapasaarentiellä

materiaali sekoittuisi hyvin vanhaan materiaaliin ja kulutuskerros tiivistyisi ja kiinnittyisi hyvin. Pääasiassa sorastus tapahtuu siis joko syksyllä tai keväällä (liikennevirasto, 2014, s.36). Sorastuksen huolellinen suunnittelu etukäteen vaikuttaa urakoitsijan työkuorman lisäksi esimerkiksi sorastuksesta ympäristölle, ympäristön asukkaille ja tienkäyttäjille aiheutuvaan haittaan. Sorastus synnyttää edellä mainituille haittaa mm. aiheuttamalla materiaalin kuljetuksesta pakokaasupäästöjä, murskemateriaalin levityksestä ylimääräistä pölyämistä ja työtä tekevän/tekevien ajoneuvojen hitaudesta johtuen näköhaittaa ja mahdollisia vaaratilanteita sekä viivästyksiä. Kuvassa 4. on esitettyä sorastuksen yksi työvaihe, joka saattaa aiheuttaa vaaraa ja haittaa tienkäyttäjille.

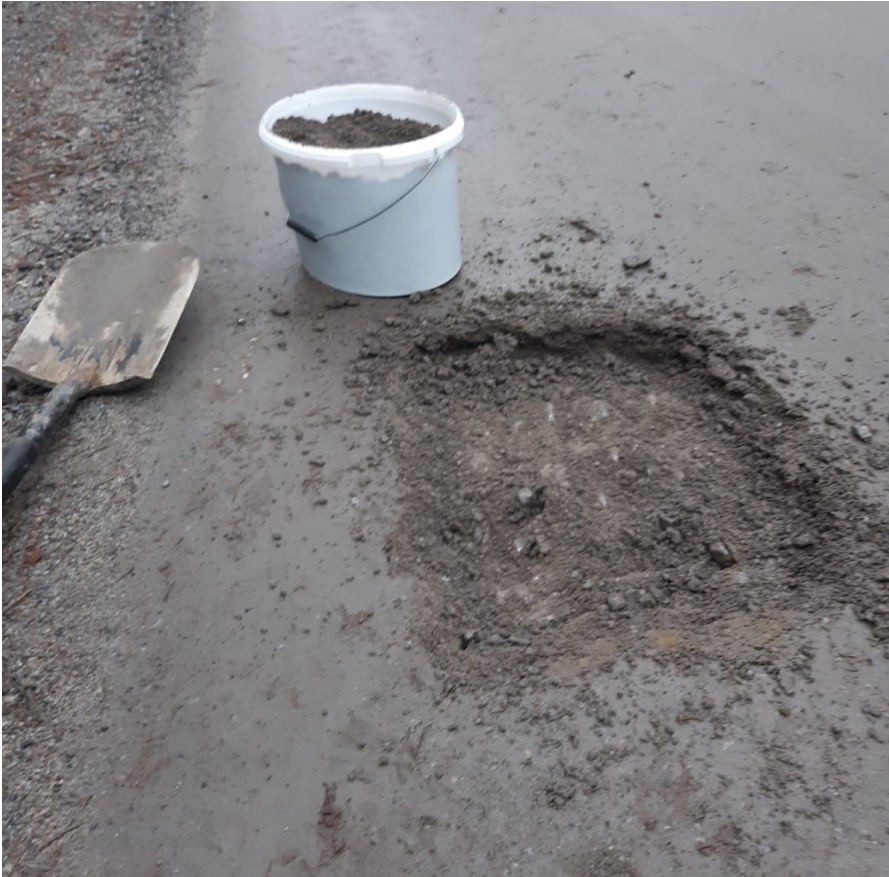
Kuva 6: Näytteenotto kulutuskerrosmateriaalista Siitaman yhdystiellä

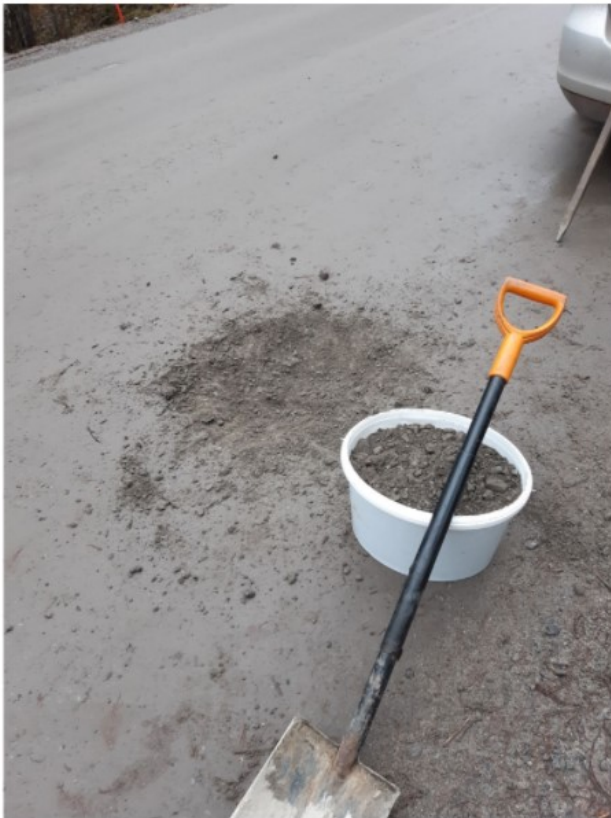
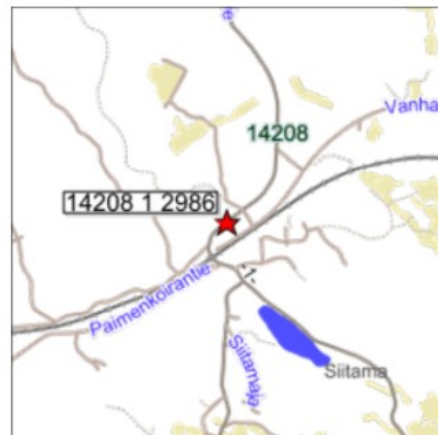
Tiedot kulutuskerros koekuoppa 1.

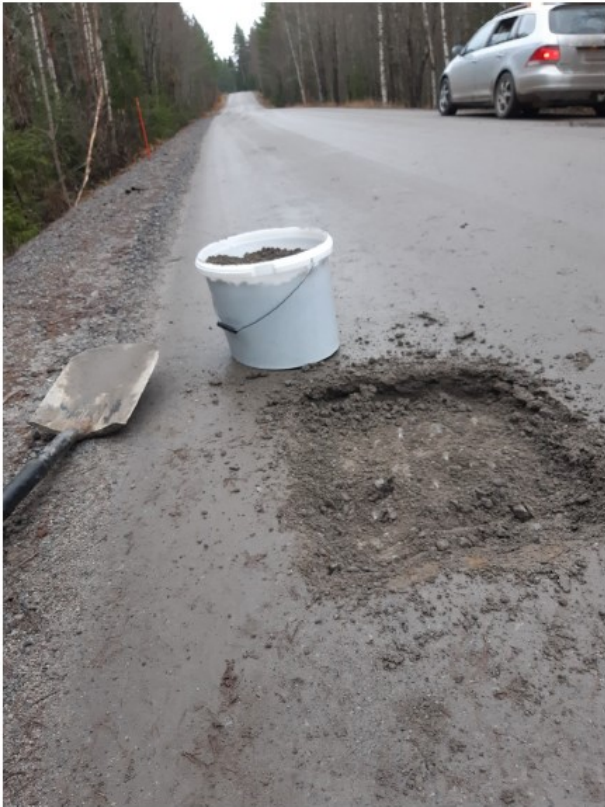
Tiedot kulutuskerros koekuoppa 2.

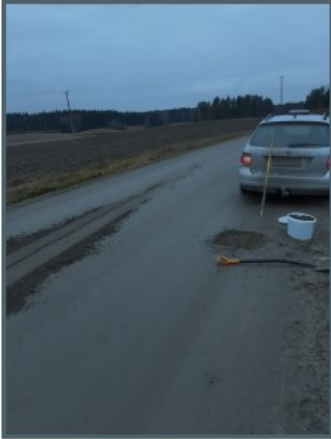
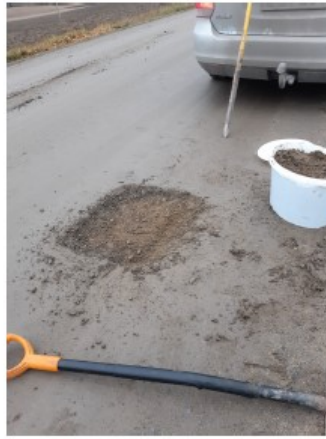
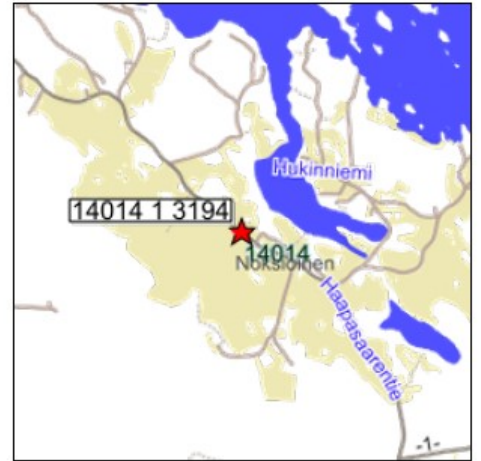
Tyyppi Muu huomio
Tila Avoin
Luotu 13.11.2020 13:55
Havainnoij DE Niemi, Miska, 30188
Huomioid 3611360146
Tieosoite 14014 1 3194
Katuosoite Haapasaarentie 322 Kangasala
Tiedot kulutuskerros koekuoppa 3.

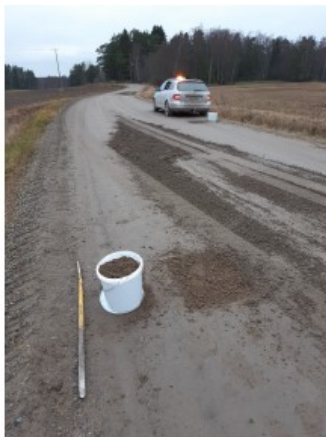
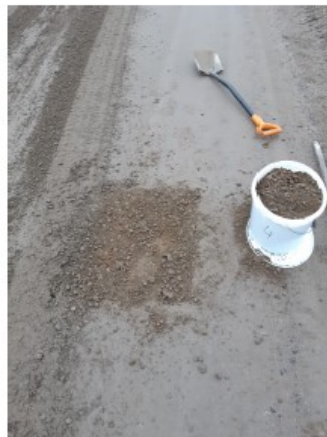
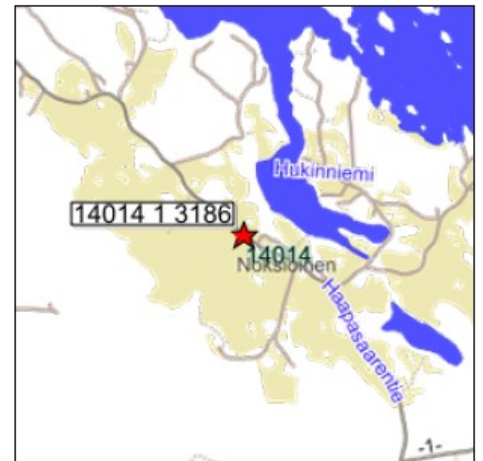
Tyyppi Muu huomio
Tila Avoin
Luotu 13.11.2020 14:01
Havainnoij DE Niemi, Miska, 30188
Huomioid 3611370087
Tieosoite 14014 1 3186
Katuosoite Haapasaarentie 321 Kangasala
Tiedot kulutuskerros koekuoppa 4.

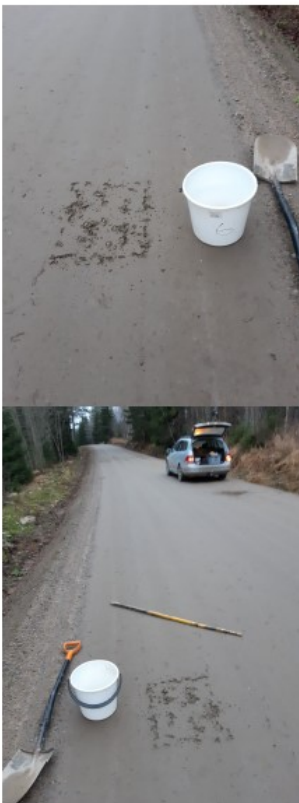
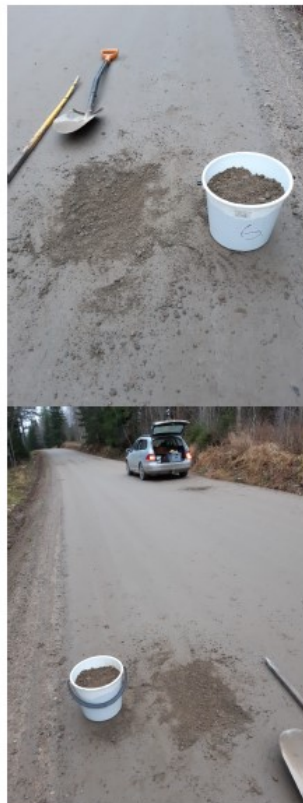
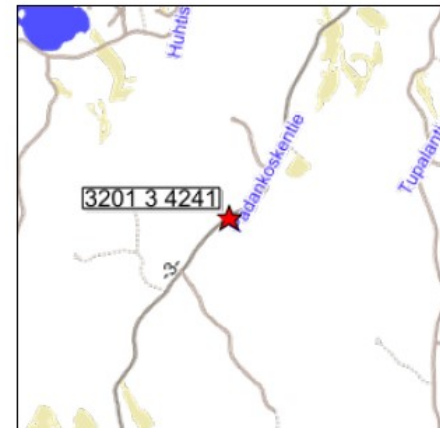
Tiedot kulutuskerros koekuoppa 6.

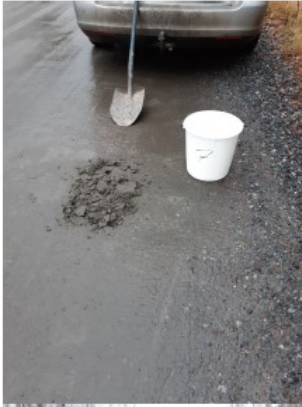
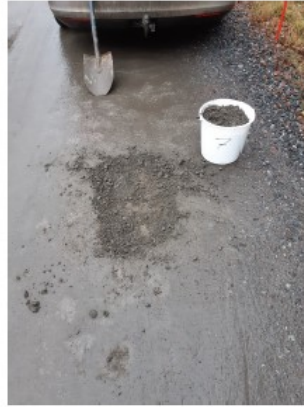
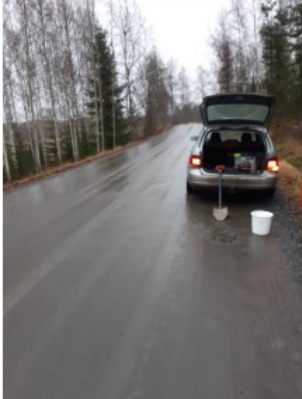
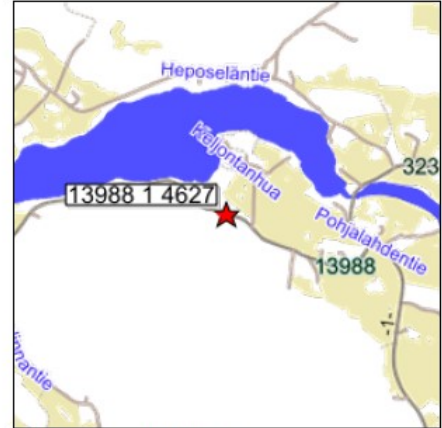
Tyyppi	Muu huomio
Tila	Avoin
Luotu	25.11.2020 13:48
Havainnoij	DE Niemi, Miska, 30188
Huomioid	3629842715
Tieosoite	13988 1 4627
Katuosoite	Raikuntie 465 Kangasala
Tiedot	kulutuseros koekuoppa 7.

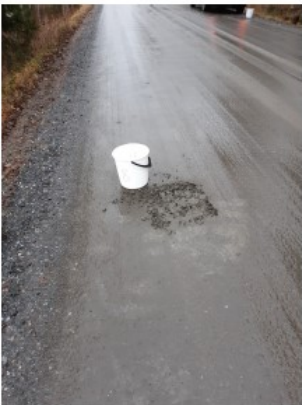
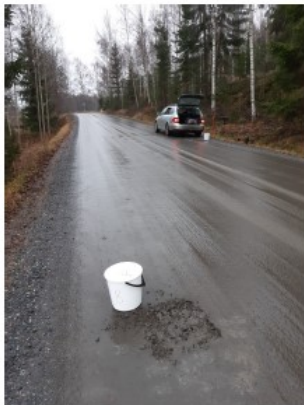
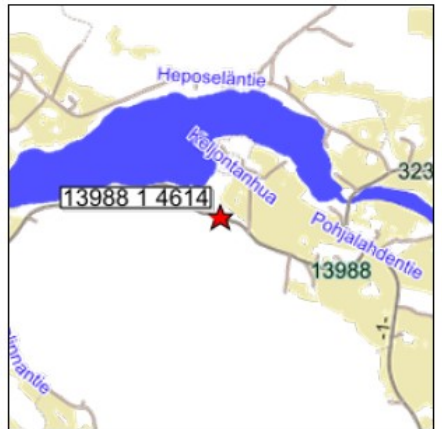
Tyyppi	Muu huomio
Tila	Avoin
Luotu	25.11.2020 13:50
Havainnoij	DE Niemi, Miska, 30188
Huomioid	3629845440
Tieosoite	13988 1 4614
Katuosoite	Raikuntie 465 Kangasala
Tiedot	kulutuseros koekuoppa 8

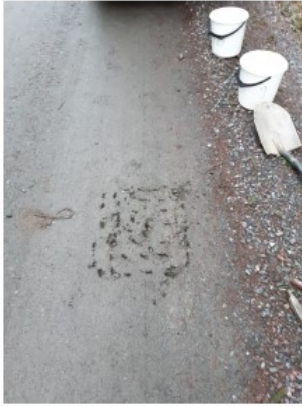
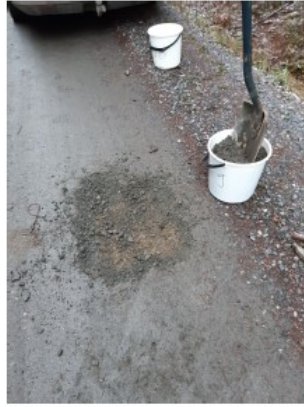
Tyyppi Muu huomio
Tila Avoin
Luotu 27.11.2020 09:17
Havainnoij DE Niemi, Miska, 30188
Huomioid 3634746054
Tieosoite 13971 2 4009
Katuosoite Arajärventie 993 Pälkäne
Tiedot kulutuskerros koekuoppa 9

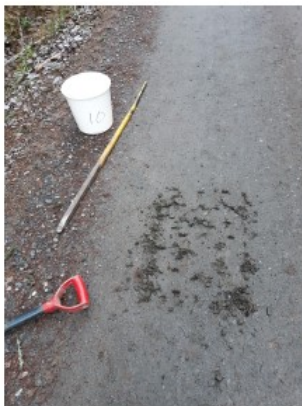
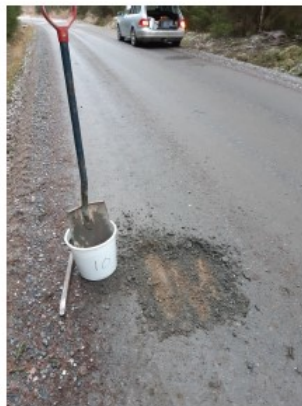
Tyyppi Muu huomio
Tila Avoin
Luotu 27.11.2020 09:21
Havainnoij DE Niemi, Miska, 30188
Huomioid 3634753583
Tieosoite 13971 2 4015
Katuosoite Arajärventie 993 Pälkäne
Tiedot kulutuskerros koekuoppa 10

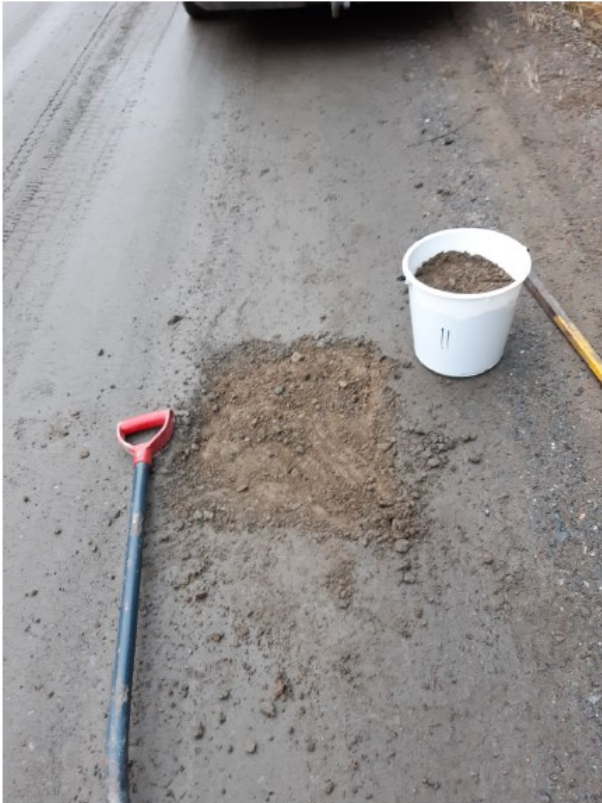
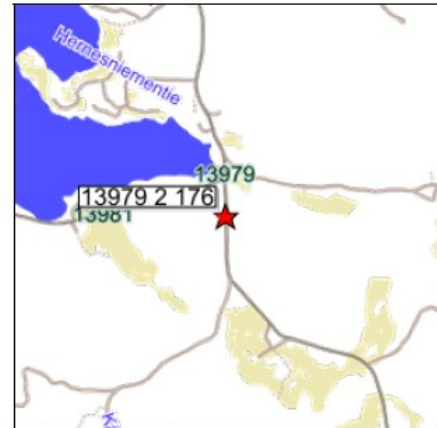
Tila Avoin
 Luotu 27.11.2020 10:09
 Havainnoija DE Niemi, Miska, 30188
 Huomioid 3634832648
 Tieosoite 13979 2 176
 Katuosoite Kortteenpohjantie 195 Pälkäne
 Tiedot kulutuskerros koekuoppa 11

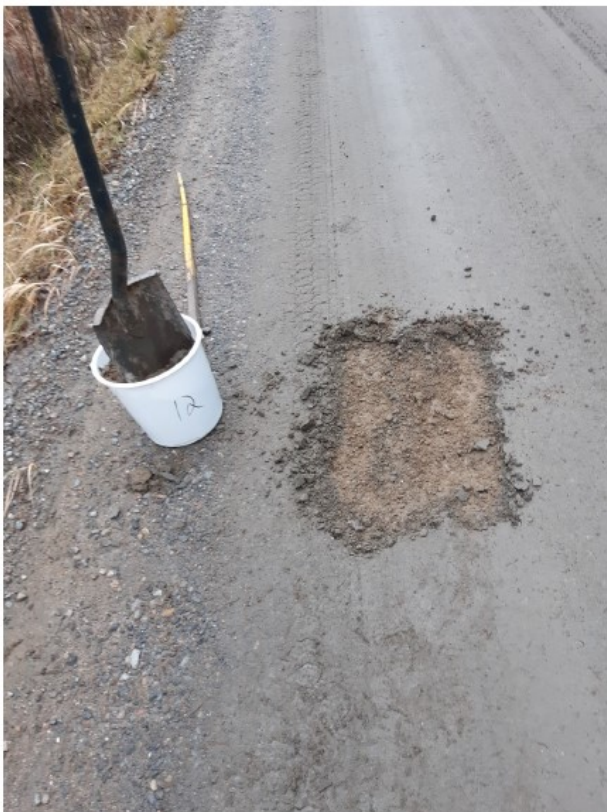
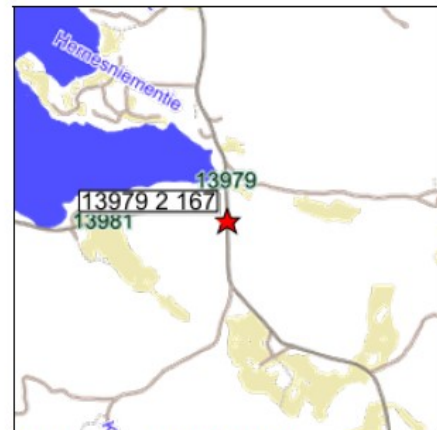
Tila Avoin
 Luotu 27.11.2020 10:11
 Havainnoija DE Niemi, Miska, 30188
 Huomioid 3634834344
 Tieosoite 13979 2 167
 Katuosoite Kortteenpohjantie 193 Pälkäne
 Tiedot kulutuskerros koekuoppa 12

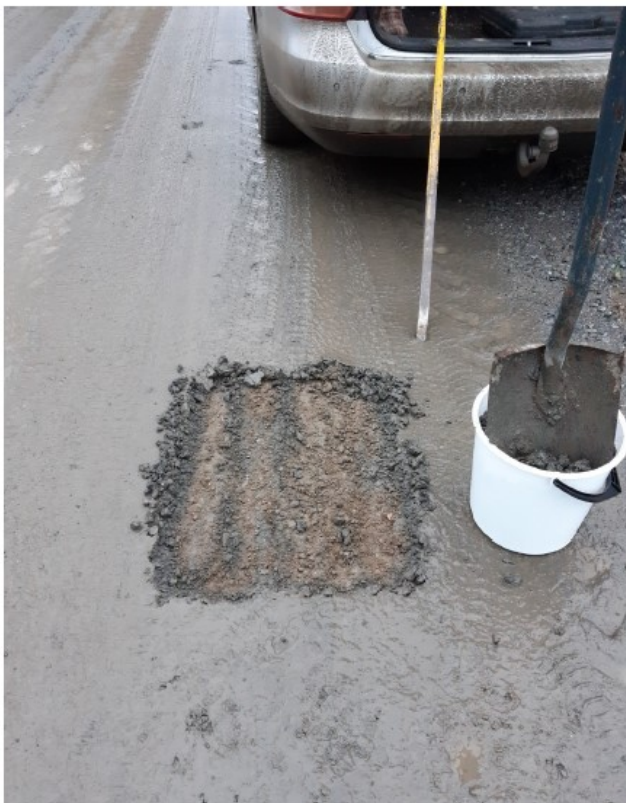
Tyyppi	Muu huomio
Tila	Avoin
Luotu	02.12.2020 10:02
Havainnoij	DE Niemi, Miska, 30188
HuomioID	3643575903
Tieosoite	13971 1 2342
Katuosoite	Vimmuntie 234 Pälkäne
Tiedot	kulutuskerros koekuoppa 13

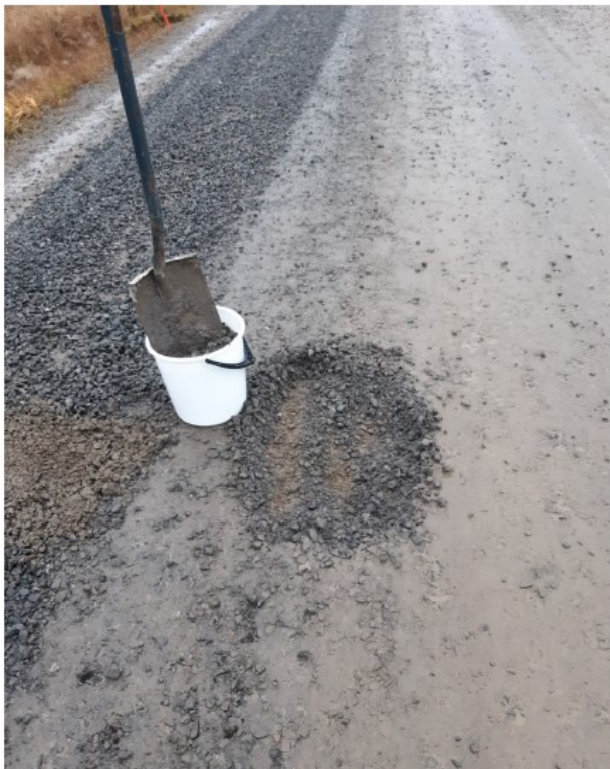
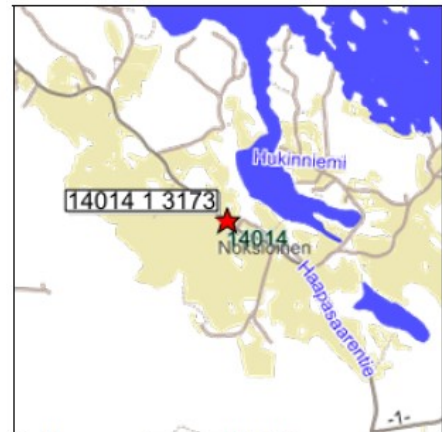
Tiedot kulutuskerros koekuoppa 17

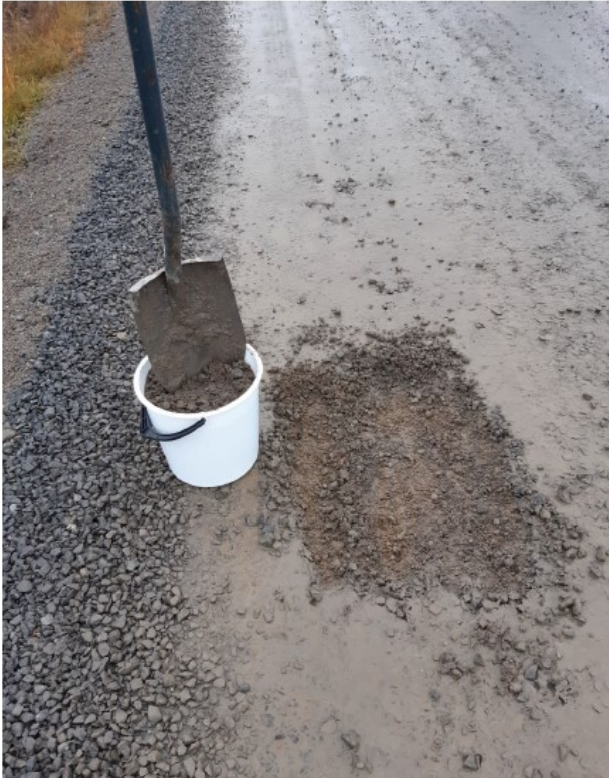
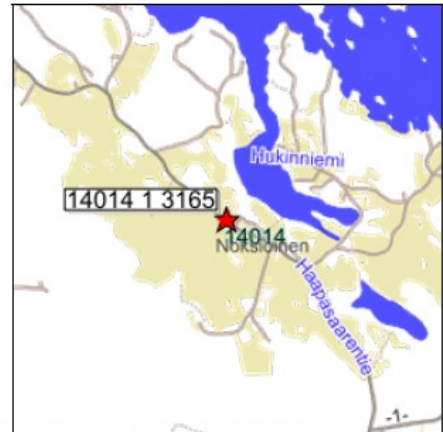
Tiedot kulutuskerros koekuoppa 18
