Tommi Karihtala

Rakennetyyppien vaikutus julkisivujen kuntotutkimuksessa

Metropolia Ammattikorkeakoulu

Opinnäytetyö

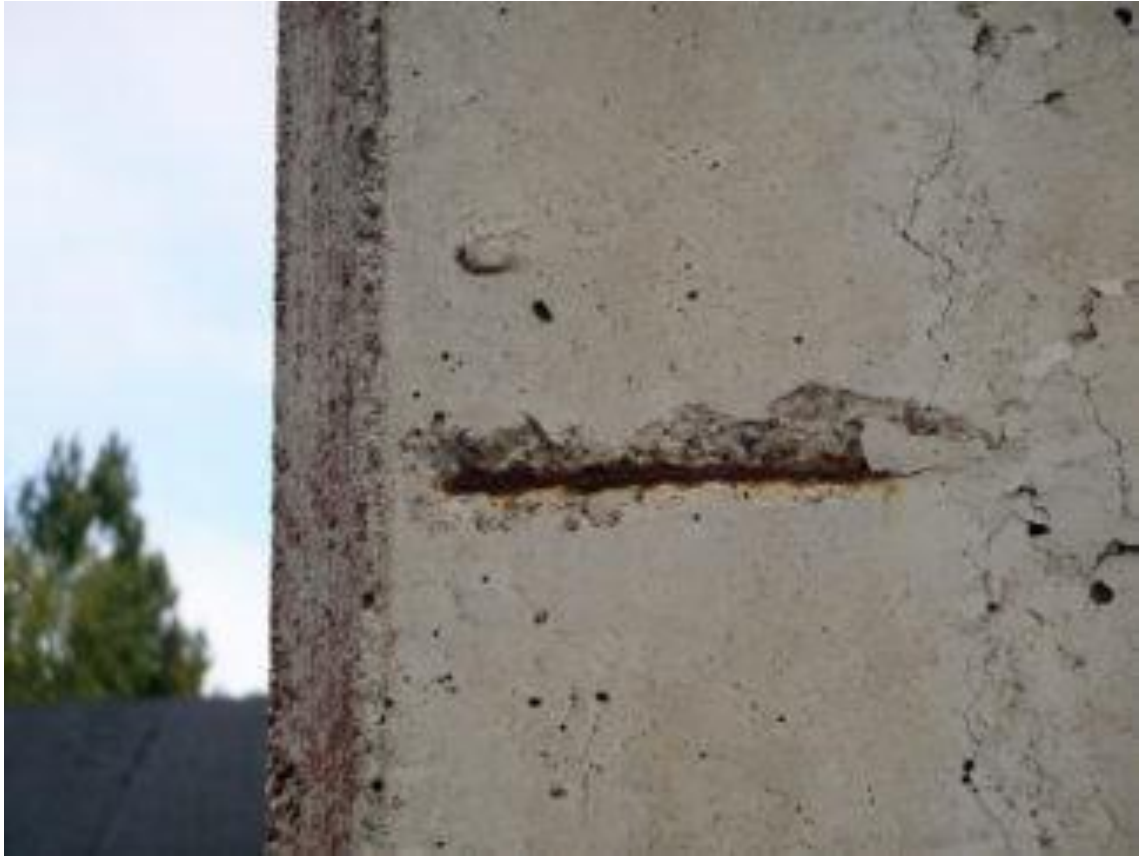
Kuva 6. Ruostunut betoniteräs on lohkaissut betonin pinnan. Kuvassa havaittavissa myös selvästi riittämätön betonin suojapeitepaksuus. Kuva: Betoni.com

Betoniteräokset ovat normaalisti hyvin suojattuna korroosioaurioitumista vastaan. Betonin korkeasta alkalisuudesta johtuen raudoiteteräksien pinnalle muodostuu oksidikalvo, mikä käytännössä estää sähkökemiallisen korroosion. Raudoitteiden korroosioaurioituminen voi alkaa, kun betoni neutralisoituu karbonatisoitumisen edetessä ja rikkoo terästä suojaavan oksidikalvon. Myös betonin sisältämien kloridien esiintyminen voi ruostuttaa teräksiä, tosin tämä on asuntorakentamisessa harvinaista. Karbonatisoituminen muodostuu nopeasti ongelmaksi esimerkiksi klinkkerilaattapintaisissa elementeissä, kun raudoitteet ovat hyvin lähellä pintatarvikkeita. Ruostuessaan betoniteräokset kasvattavat tilavuuttaan merkittävästi ja aiheuttavat pintabetonin lohkeilua ja halkeilua (kuva 6, s.16), sekä mahdollisen pintatarvikkeen irtoamista. [1, s.17]

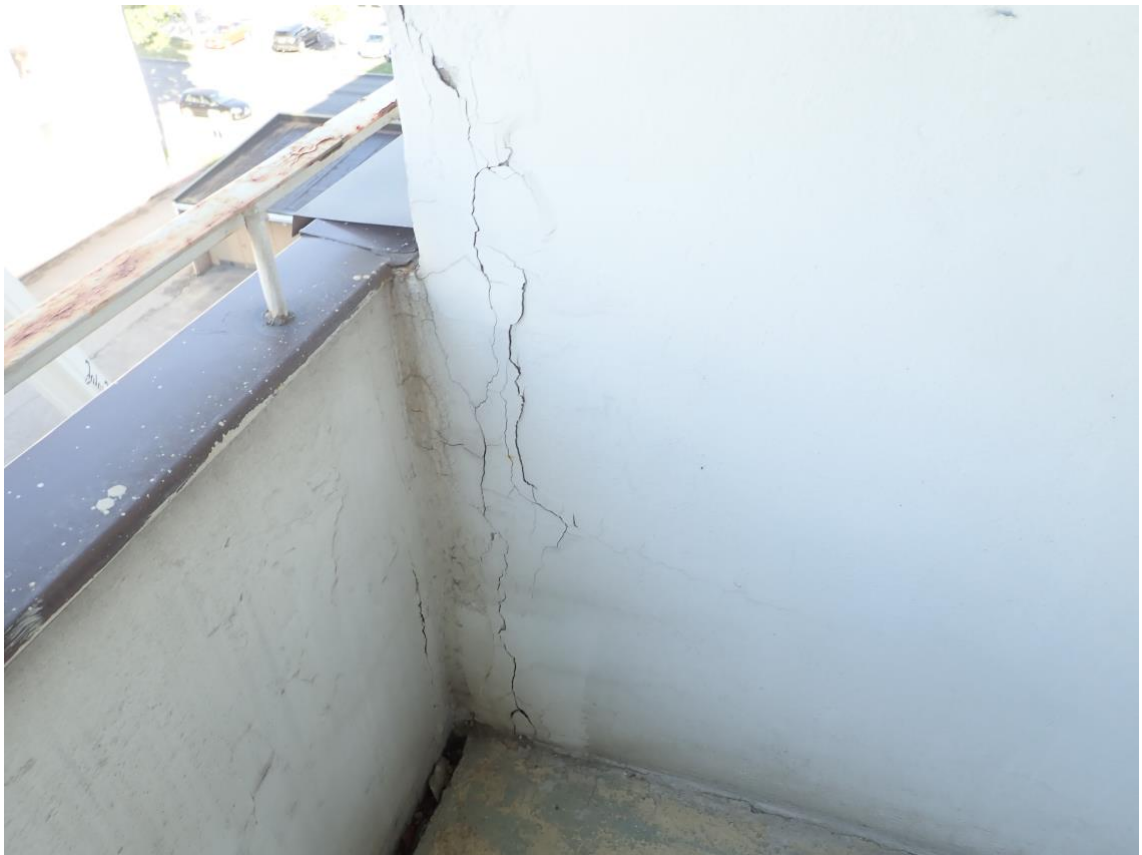
Kuva 7. Näkyvää pakkashalkeilua parvekkeen pieliseinässä. Kuva: Tommi Karihtala

Pakkasrasituksen aiheuttamat vauriot (kuva 7) johtuvat betonin huokosverkostossa olevan veden jäätymisvaiheessa tapahtuvan tilavuuden noususta. Vesi kasvattaa tilavuuttaan noin 9 prosenttia jäätyessään. Betonin suojahuokostus antaa vedelle mahdollisuuden tunkeutua suojahuokosiin, kun jäätymislaajeneman aiheuttama paine kasvaa liian suureksi. Suojahuokostuksen toimivuus riippuu suojahuokosten välisestä välimatkasta sekä suojahuokosten määrästä. Pakkaskestävyyden kannalta tarpeeksi tiheä suojahuokostus saavutetaan lisähuokostusaineen avulla. Noin 10 µm suurempia huokosia voidaan pitää pakkaskestävyyden kannalta merkittävänä. Keskimäärin suojahuokosten halkaisijat ovat välillä 150...300 µm. [1, s. 25]

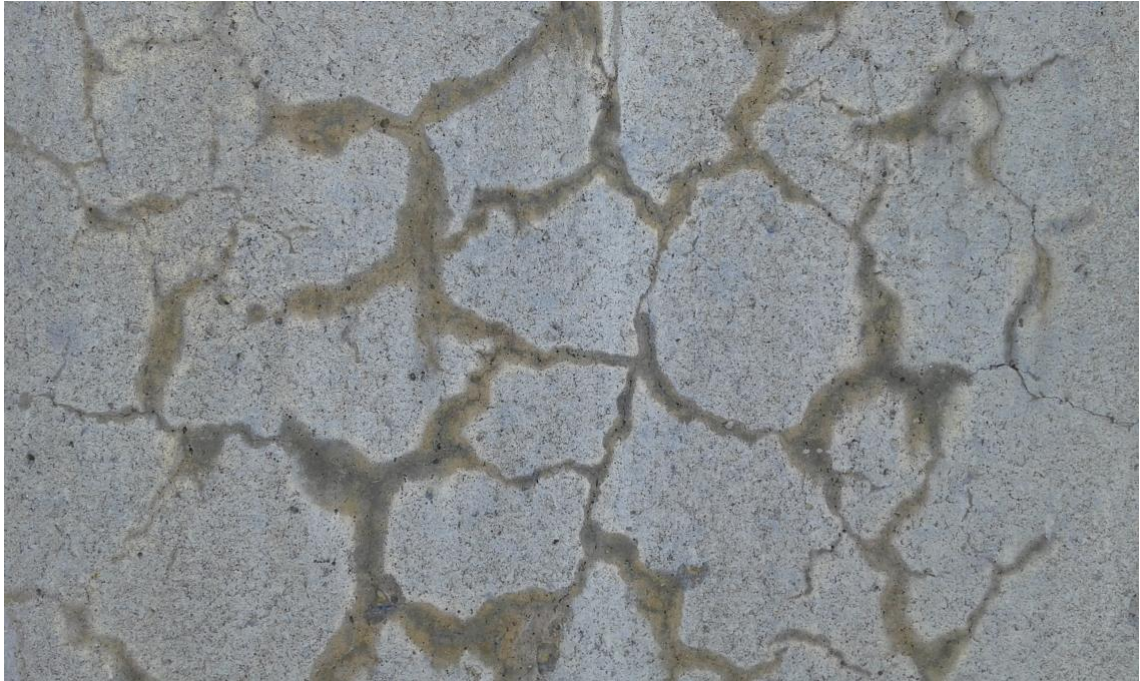
Kuva 9. Tyypillinen esimerkki alkali-kiviainesreaktion aiheuttamasta halkeilusta betonirakenteessa. Kuva: Amin K Akhnoukh.

AKR:n voi tunnistaa betonirakenteessa pinnan laikkuudesta, joka johtuu kosteudesta, epäsäännöllisestä verkkohalkeilusta, sekä halkeamista ulos tunkeutuvasta geelimäisestä reaktiotuotteesta (kuva 9, s.24). AKR:n ulospäin näkyvät vauriot muistuttavat pakkashalkeilua. Usein pakkashalkeilu ja AKR tapahtuvat rakenteessa samanaikaisesti. Merkittävänä erona on vaurioitumissyvyys. Pakkashalkeilu tapahtuu usein voimakkaimpana rakenteen ulkopinnassa ja heikkenee syvemmälle betoniin mentäessä, kun taas AKR:n aiheuttama halkeilu voi jatkua voimakkaana myös syvemmällä rakenteessa, aiheuttaen tasaisen halkeiluverkoston betoniin. [1, s. 30]
