**YMPÄRISTÖLUVAN MUKAINEN  
VELVOITETARKKAILU**  
Anttolan ampumarata, Mikkeli

Opinnäytetyö

Ympäristötekniikan koulutus

2021

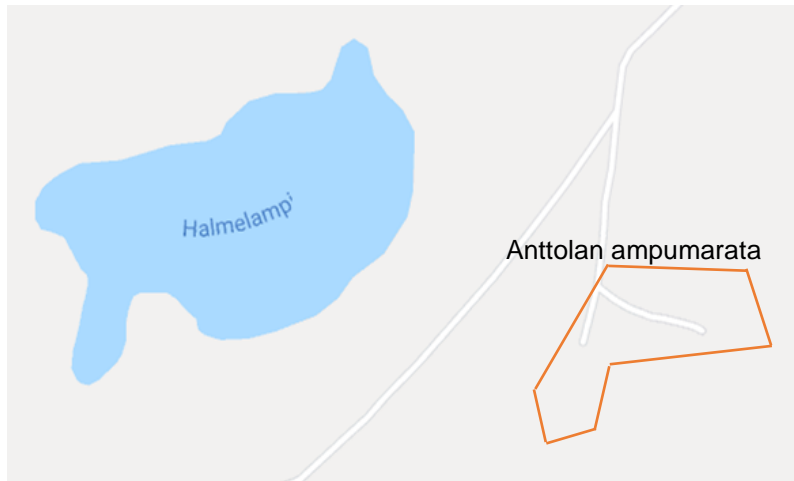
Kuva 2. Anttolan ampumarata sijaitsee noin 150 metrin etäisyydellä Halmelammesta. (Google MyMaps 2021b; Maanmittauslaitos s.a.)

Halmelampi on pieni järvi, joka on osa Vuoksi -päävesistöä. Halmelammen pinta-ala on noin 4,01 ha ja lammen syvyys on 13 metriä. (Suomen ympäristökeskus, s.a.; Suomen ympäristökeskus 2011.) Halmelampi sijaitsee noin 160 metrin etäisyydellä Anttolan ampumaradasta (kuva 2). Anttolan ampumaradalla muodostuvien pinta- ja pohjavedet valuvat kohti Halmelampea. (Mikkelin seudun ympäristölautakunta 2017, 2.)

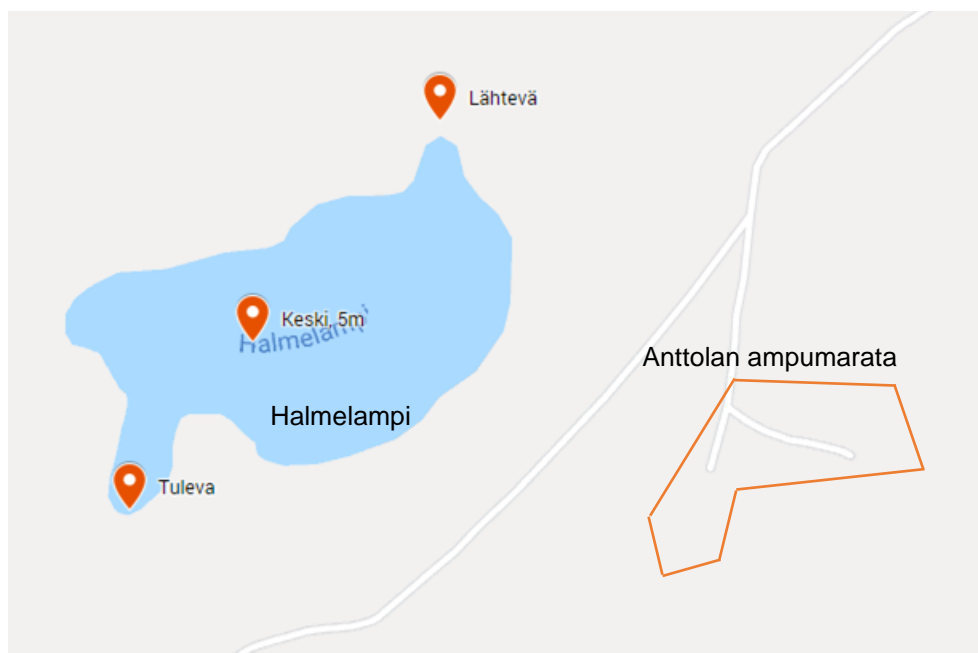
## Halmelampi, näytteenottopisteet 2021

Näytteenottopisteet, toukokuu 2021	Koordinaatit
Tuleva	N 61.56350 E 027.62190
Keski, 5 m	N 61.56459 E 027.62356
Lähtevä	N 61.56604 E 027.62606

Liite 1. Halmelampi, näytteenottopisteet 2021
