Ympärivuotinen terassiravintola Kokkolaan

Hankesuunnitelma

OPINNÄYTETYÖ
Joulukuu 2021

Rakennusarkkitehdin tutkinto-ohjelma

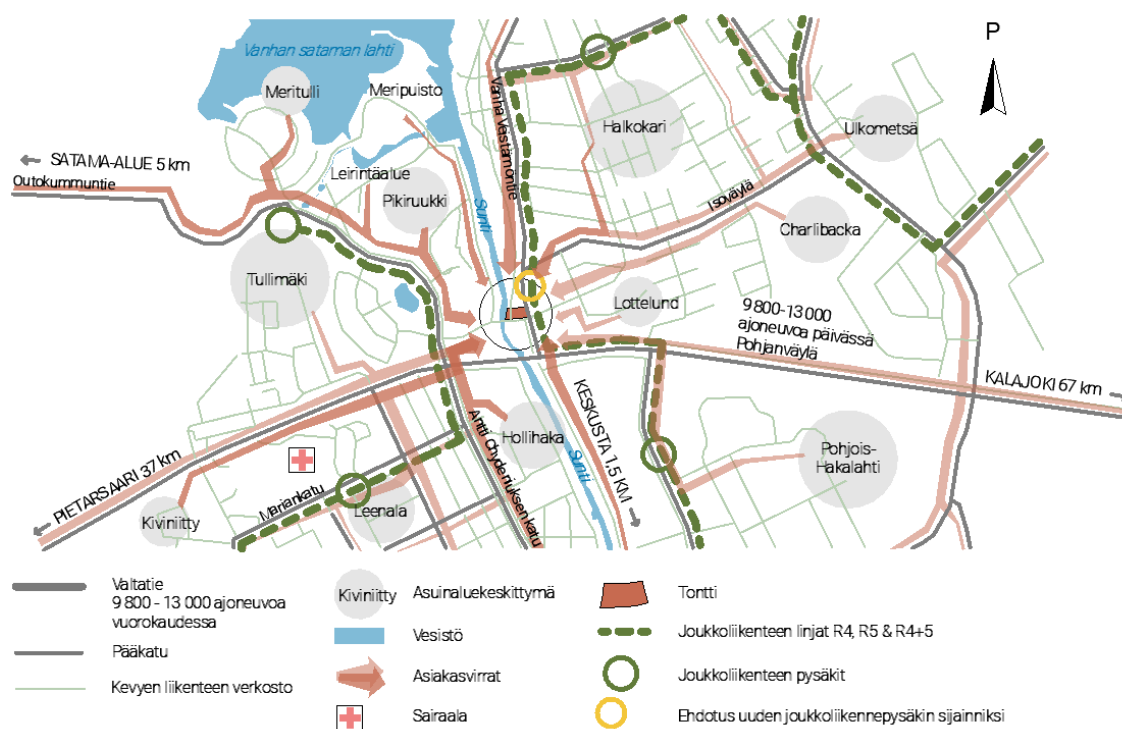
KUVIO 1: Liikennevirrat (Karhula 2021)

Pohjanväylän runsaan liikennevirran, Halkokarille kääntyvän kaistan ruuhkaisuuden sekä uuden Tapahtumapuiston liittymän vuoksi Kokkolan kaupunki päätti rakennuttaa Lottelundin kiertoliittymän⁴, joka valmistui vuoden 2020 loppupuolella. (Kokkola-lehti 2021). Alueen kehitys luo hyvät lähtökohdat terassiravintolalle Suntin varrella, mikä liittyy sen luontevaksi osaksi Kaupunginsalmen varrella sijaitsevien toimintojen ketjua.

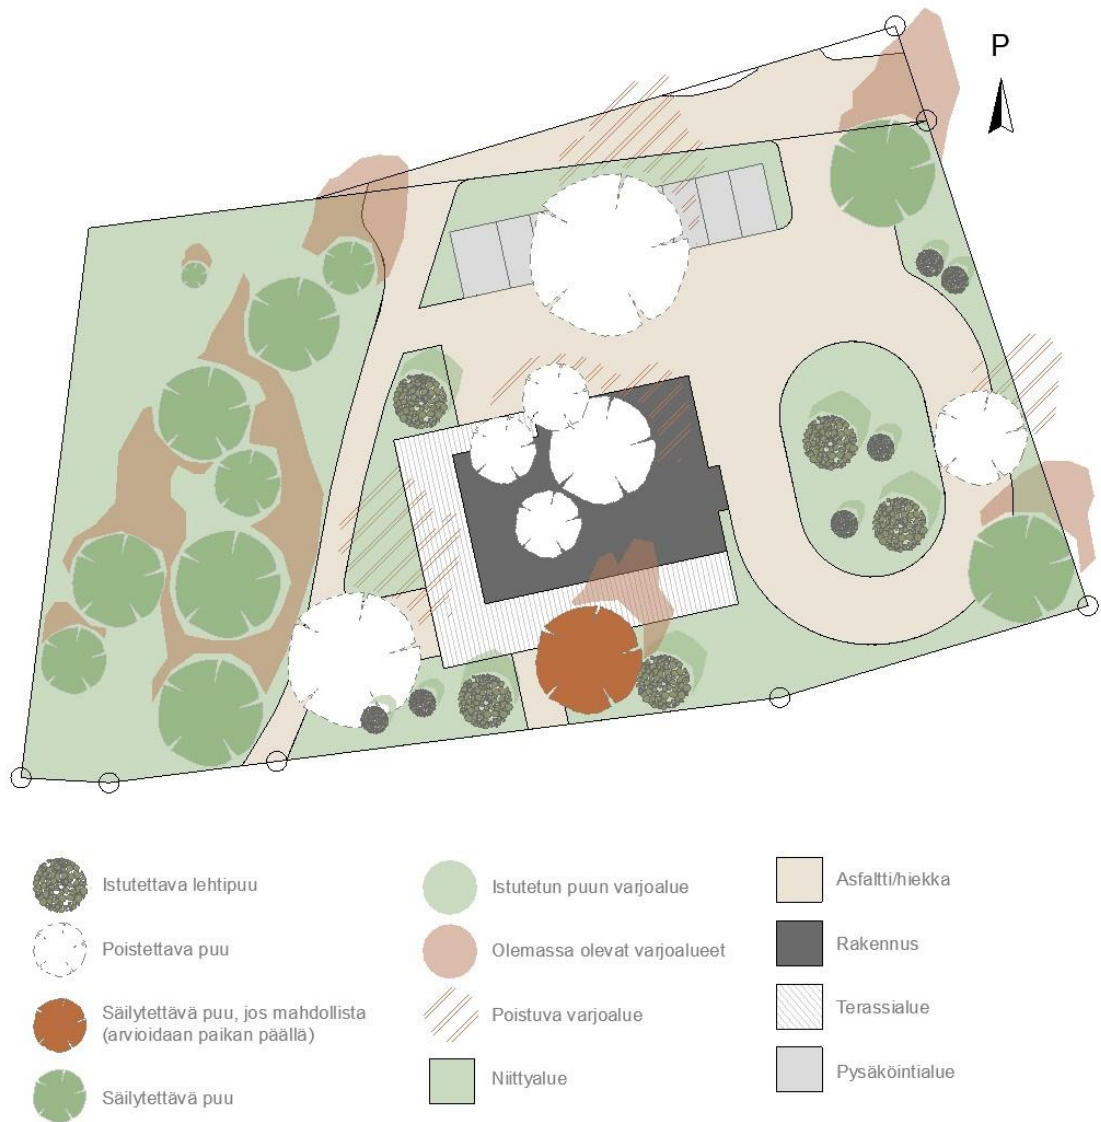
KUVIO 3. Luonto tontilla (Karhula 2021)

Tonttikäynnillä (28.07.2021) todettiin, että suunnittelualue koostui luonnonmukaisesta niitystä ja heinikosta, hiekkakentästä sekä havu- ja lehtipuista. (KUVA 8). Havupuut sijoittuivat pääosin tontin keskiosan ja Vanhan Veistämöntien väliin. Lehtipuita oli runsaammin Suntin rannassa, josta löytyi myös matalampaa vehreää kasvillisuutta. Kaupungin suunnittelun ohjauksen yhteydessä päätettiin yhteisesti, että tontilla oleva puusto säilytetään mahdollisuuksien mukaan. (Luonnossuunnitelmien esittely Kokkolan kaupungille 2021). Kuviossa 3 tutkittiin säilytettävien ja kaadettavien puiden sijainteja tontilla suhteessa muuhun luontoon ja rakennettuun ympäristöön.

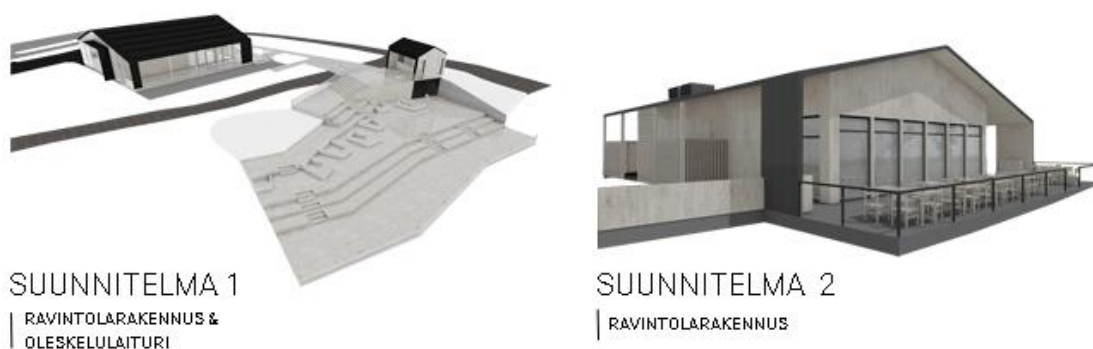
KUVA 9. Luonnosvaiheen suunnitelmat 1 ja 2 kuvattuna 3D-malleina (Karhula 2021)

Tarveselvityksen ja luonnoksien kehittämisen jälkeen tehtiin hankepäättös, jonka myötä suunnittelu eteni hankesuunnitteluvaiheeseen. (Hankepäättös 2021). Hankesuunnittelua lähdettiin toteuttamaan tarveselvityksessä ilmenneiden tulosten pohjalta. Kuvassa 9 esitetyistä kahdesta suunnitelmasta ravintolarakennuksen ja oleskelulaiturin kokonaisuus karsiutui tässä vaiheessa pois ja suunnittelua päätettiin jatkaa pelkän ravintolarakennuksen parissa. Karsiutumiseen vaikuttivat budjettikehyys sekä yhteistyökumppaneiden puuttuminen hankkeessa, jossa oleskelulaituri muodostaisi yhdessä kevyen liikenteen väylän kanssa osittain julkista-kin kaupunkitilaa. Laiturilla olisi ollut kaupunkikuvaa ehostava ja viihtyisyyttä lisäävä vaikutus luontevana osana kehittyvää Kaupunginsalmen ympäristöä. Sen ajateltiin tuovan terassiravintolaan myös veneileviä asiakkaita ja antavan mahdollisuuden vesiaktiiviteettipalveluiden vuokraamiseen sekä ravintolan palveluiden tarjoamiselle Suntin omassa ”ulkoilmaolohuoneessa”. (Hankepäättös 2021).

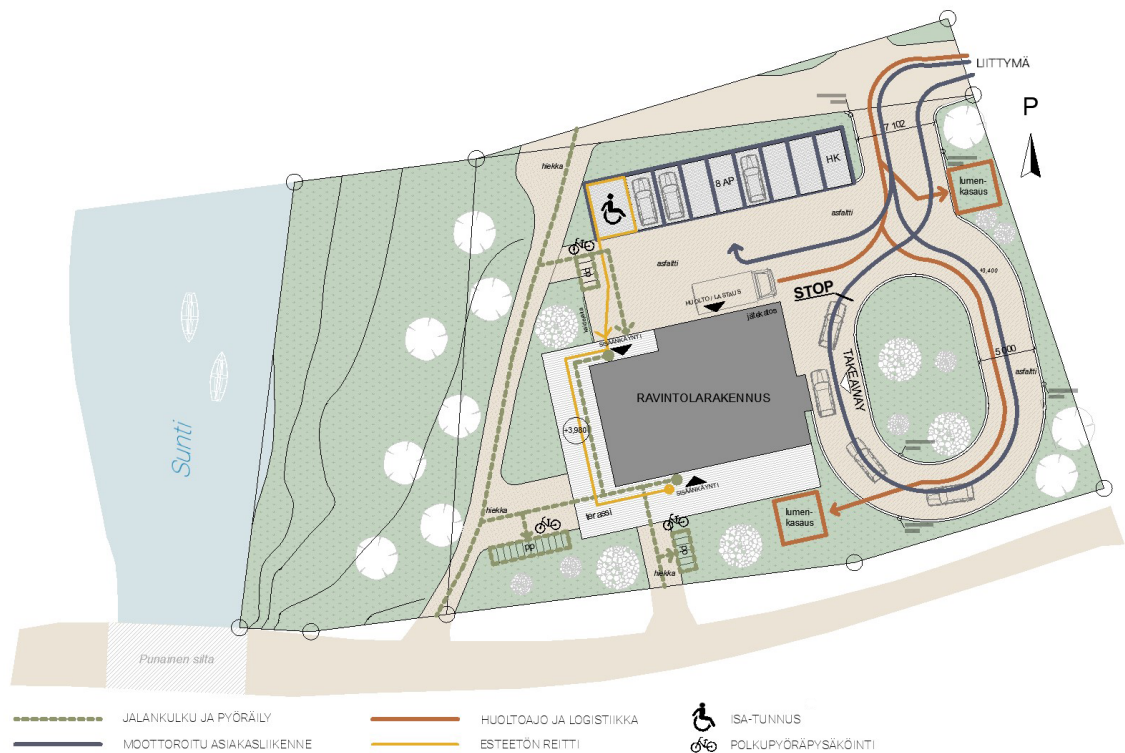
KUVIO 5. Tontin sisäinen liikenne (Karhula 2021)

Asemakaavassa vaaditusta autopaikoituksesta (neljä autopaikkaa) poiketen suunnitelmaan mahtui yhteensä yhdeksän autopaikkaa, joista yksi on varattu liikuntaesteisille suuremmalla pysäköintiruudulla (3x5 metriä) tavallisten ruutujen ollessa 2,5x5 metriä. (LIITE 3). Myös henkilökunnalle ja sähköauton lataukseen on merkitty omat pysäköintiruutunsa ja polkupyöräpysäköintiin on varattu tilaa arviolta 25 pyörälle. (KUVIO 5).

Kuviossa 5 on esitetty ravintolatoiminnalle tärkeän elementin, huolto- ja tavarantoimitusliikenteen, liikkuminen tontilla. Tonttiliittymästä sisään ajaessa jakeluauto mahtuu kääntymään ravintolarakennuksen pohjoispuolen sivustalle ja purkamaan lastinsa suoraan keittiön sisäänkäynnille. Jakeluliikenteen on suunniteltu ajoittuvan ravintolan aukioloaikojen ulkopuolelle, jolloin pysäköintialuetta ja autoluukun kaistaa pääsee käyttämään vapaasti kääntymiseen. Kiinteistöhuollon pysäköinti on järjestetty asiakaspysäköinnin yhteyteen, tai niiden ollessa täynnä, väliaikaisesti lastausalueelle. Lumen läjitys pyritään tekemään ensisijaisesti asia-

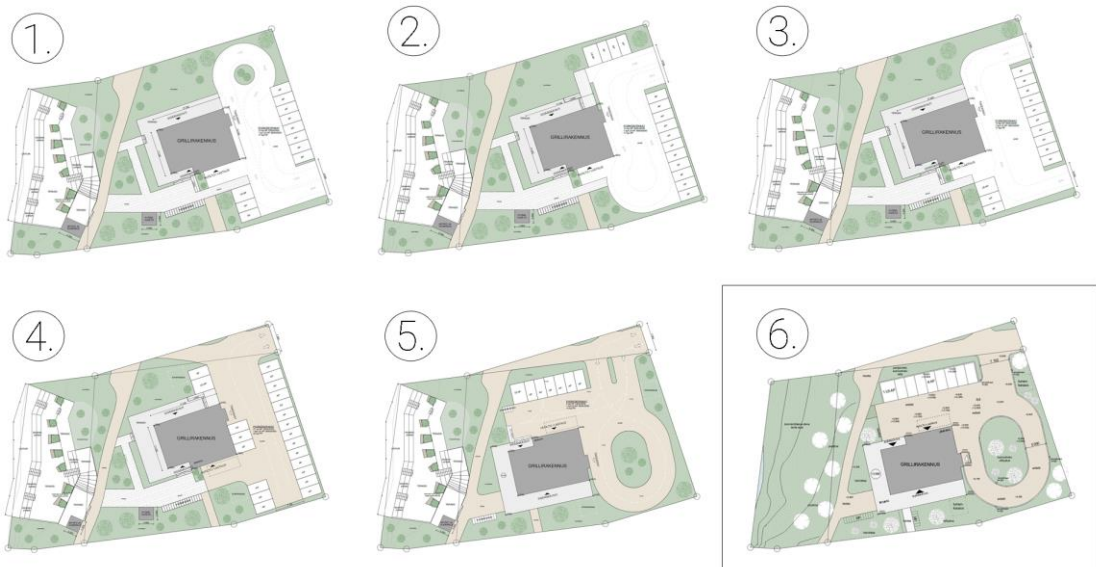
KUVIO 6. Toimivan liikennejärjestelyn tutkiminen tontilla ja sen kehittyminen vaihtuun lopputulokseen (Karhula 2021)

Autoluukulle ajoa pidettiin alusta saakka hankkeen suurimpana haasteena, sillä
useampaan kuin yhteen tonttiliittymään ei ollut mahdollisuutta. Liittymän pakolli-
nen sijainti pohjoisessa vaikeutti myös liikenteen järjestämistä tontilla. (LIITE 3).
Kuvion 6 tutkimuksessa osoitettiin, että liikenne risteää tontilla väistämättä. Ajo
on toteutettu viisi metriä leveällä kaistalla, joka kiertää tontin eteläosan kautta
luukulle, antaen samalla tilaa jonottaville ajoneuvoille. Suunnitelmassa haluttiin
huomioida myös suurempien ajoneuvojen pääsy take away -luukulle. Ajoneu-
voyhdistelmien ei suositella pyrkivän luukulle, mutta suurempien pakettiautojen
ja pienten kuorma-autojen kääntösäde on sisällytetty kaistan mitoituseseen. (Ajo-
neuvojen mittoja 2016).

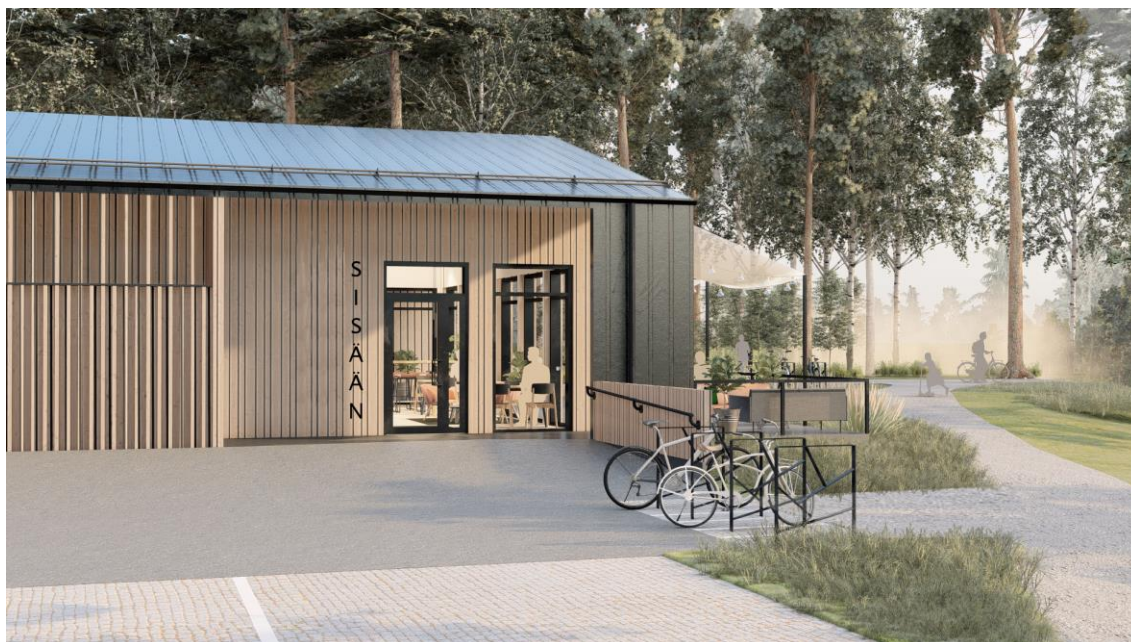
KUVA 12. Pääsisäänkäynti (Karhula 2021)

Kuvassa 12 esitetty pääsisäänkäynti avautuu tontilla pohjoisluoteis-suuntaisesti
suoraan pysäköintialueen yhteyteen. Pääoven läheisyyteen on varattu laaduk-
kailla lukitusmahdollisuuksilla varustettu pysäköintialue polkupyörille, ajatuksena

vaivaton käynti kevyen liikenteen väylältä terassiravintolaan. Sisäänkäynnin oikealla sivustalla olevalla aidalla on kaksi tarkoitusta: tilan rajaaminen julkisesta jalankulku- ja pyöräilyväylästä sekä palveluiden saavutettavuuden takaaminen. Aitaan kiinnitetty käsijohde auttaa yhdessä luiskatun, rakennuksesta poispäin kaatavan, asfalttipinnan lisäksi esteettömän reitin luomisessa. Luiskatun asfalttipinnan kaltevuus saa olla kattamattomana maksimissaan 5 %¹⁷.

Pääsisäänkäynnin ovi on levikkeellinen ja väritykseltään musta, mikä auttaa oven erottamisessa muusta julkisivusta. Sekä oven että sen edessä olevan katetun tasanteen mitoituksessa on huomioitu esteettömyyden vaatimukset. Sisään astuttaessa tasoero ulkotasanteeseen nähden on oltava korkeintaan 20 mm¹⁸. Tasanteen materiaali on uritettua terassilautaa, mikä estää liukkauden syntymistä talvisin. Lisäksi oven vasemmalle puolelle seinään on suunniteltu mainostila jakamaan viestiä liikerakennuksen sisäänkäynnistä. (KUVA 12).

läiselle kevyen liikenteen väylälle sekä sen varrella olevalle polkupyörien pysäköintialueelle. (KUVA 11). Terassin sisäänkäynti on osittain katettu ja myös sen tasoero on oltava Invalidiliiton mukaan maksimissaan 20 mm. Oven mitoitus ja väriytykset ovat yhdenmukaisia pääoven kanssa. (KUVA 12).

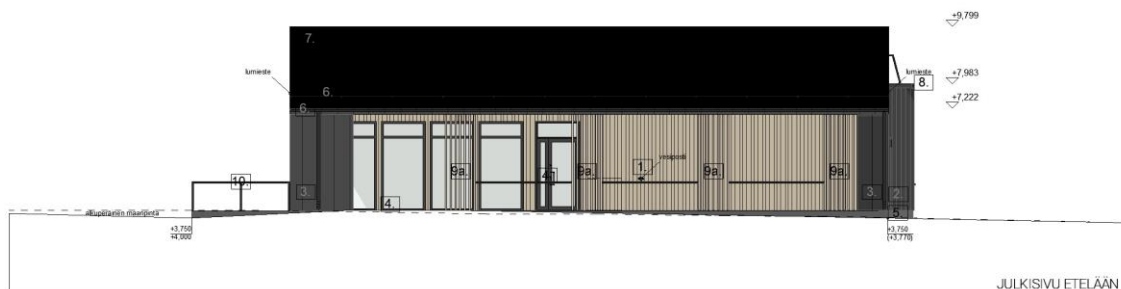
KUVA 14. Julkisivu etelään (Karhula 2021)

historiaan, sisällyttäen kuitenkin ominaisuuksia nykyaikaisista suunnitteluratkaisuista sekä modernista ja ajattomastakin ilmeestä. Puun valitseminen materiaaliksi oli niin ekologinen, kustannustehokas kuin rakentamisen vaiheita tukeva valinta. Osittain mustasta pellistä rakentuva vaipan ulkokuori luo särmää ja iluusiota jatkumosta seinäksi kääntyvässä vesikatteessa. Kokonaisuutena terassiravintolan arkkitehtoninen ilme on rauhallinen, maanläheinen ja mielenkiintoa herättävä useine erilaisine elementteineen. (KUVA 14).

Liitteessä 3 oleva asemakaava salli kaksikerroksisen rakennuksen tontilla, mutta terassiravintola haluttiin venevajojen siluettin sekä esteettömyyden vuoksi suunnitella yhteen tasoon. (KUVA 14). Tällöin ihmiset ja materiaali liikkuvat rakennuksessa sujuvammin, eikä hissiä tarvita esteettömyyden saavuttamiseksi. (LIITE 5).

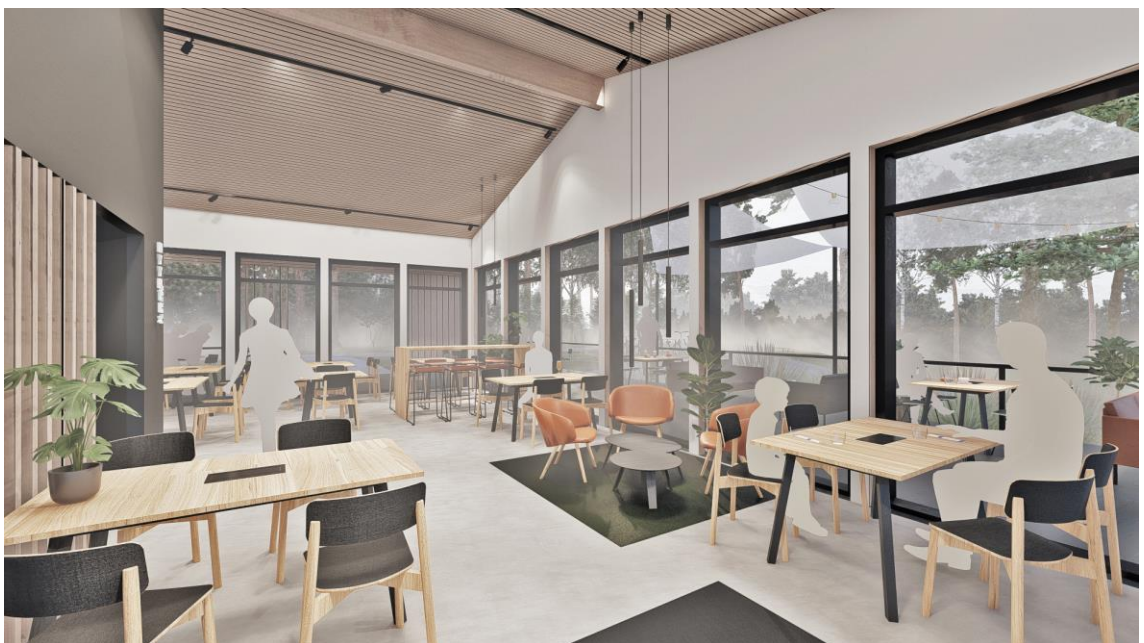
KUVA 17. Havainnekuva ravintolasalista (Karhula 2021)

Rakennustiedon kortissa Ravintolat ja kahvilat (2014) on määritelty ravintolasalin tilantarpeeksi 1–1,5 m² yhtä asiakasta kohden, mihin suunnitelman ravintolasalin mitoitus osittain perustuu. Salissa on 78,5 neliötä ja yhteensä 38 asiakaspaikkaa, jolloin yhtä asiakasta kohti on varattu 2 m². Suosituksen ylittäminen on esteettömän kulkuyhteyden varmistamisesta sekä pöytäryhmien monipuolistamisesta johtuvaa. Näin voidaan varmistaa myös viihtyisän sisätilan luominen. (KUVA 17). Kuvassa 17 on havainnollistettu kalusteilla saavutettavaa rytmin vaihdosta sekä ravintolasalin tilan tuntua suurien ikkunoiden avautuessa parhaimpien näkymien suuntaan.

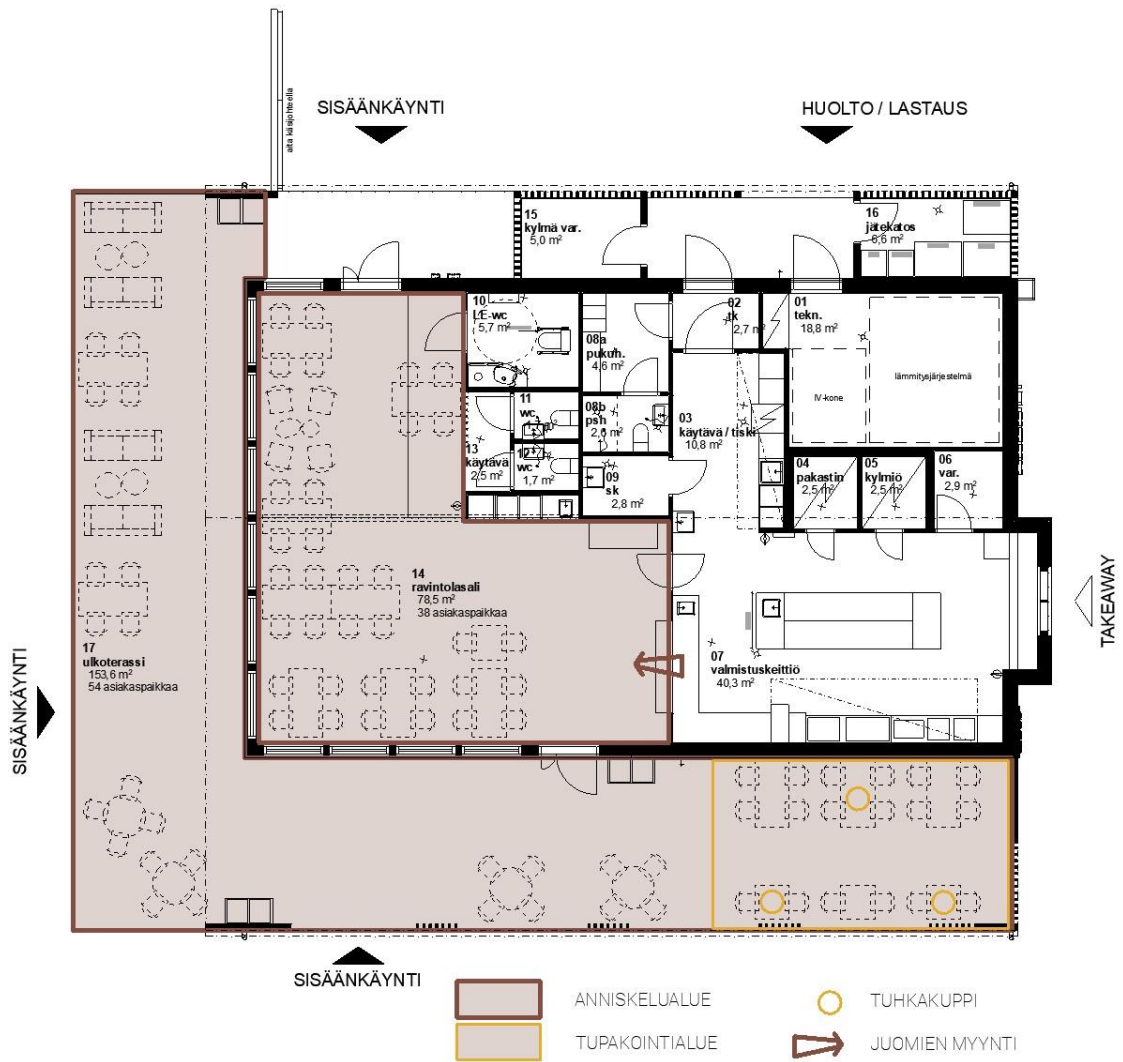
KUVIO 9. Anniskelu- ja tupakointialueet (Karhula 2021)

Kuviossa 9 on esitetty anniskeluun ja tupakointiin rajatut alueet. Anniskelualue käsittää koko sisätilan sekä terassialueen, pääsisäänkäynnin aluetta lukuun ottamatta. Anniskelulupaa voi hakea aluehallintovirastolta. (Ravintolat ja kahvilat 2014).

Rakennustiedon kortin Ravintolat ja kahvilat (2014) ohjeistuksen mukaisesti ravintolaan on suunniteltu selkeä opastus tupakointipaikoista ulkoterassilla. Paikat on sijoitettu näkymien kannalta epäedullisimpaan paikkaan autoluukun puoleiselle reunustalle. Terassin avoimella rakenteella on yritetty huomioida, ettei tupakansavua kertyisi tupakointialueelle, vaan ilma vaihtuisi jouhevasti. Kuviossa 9 tupakointipaikat on sijoitettu terassin sisäänkäyntioven selkämyksen oikealle puolelle, mikä ehkäisee savun kulkeutumista sisätiloihin. Myös tuhkakupeille on osoitettu viitteelliset sijainnit. (KUVIO 9).

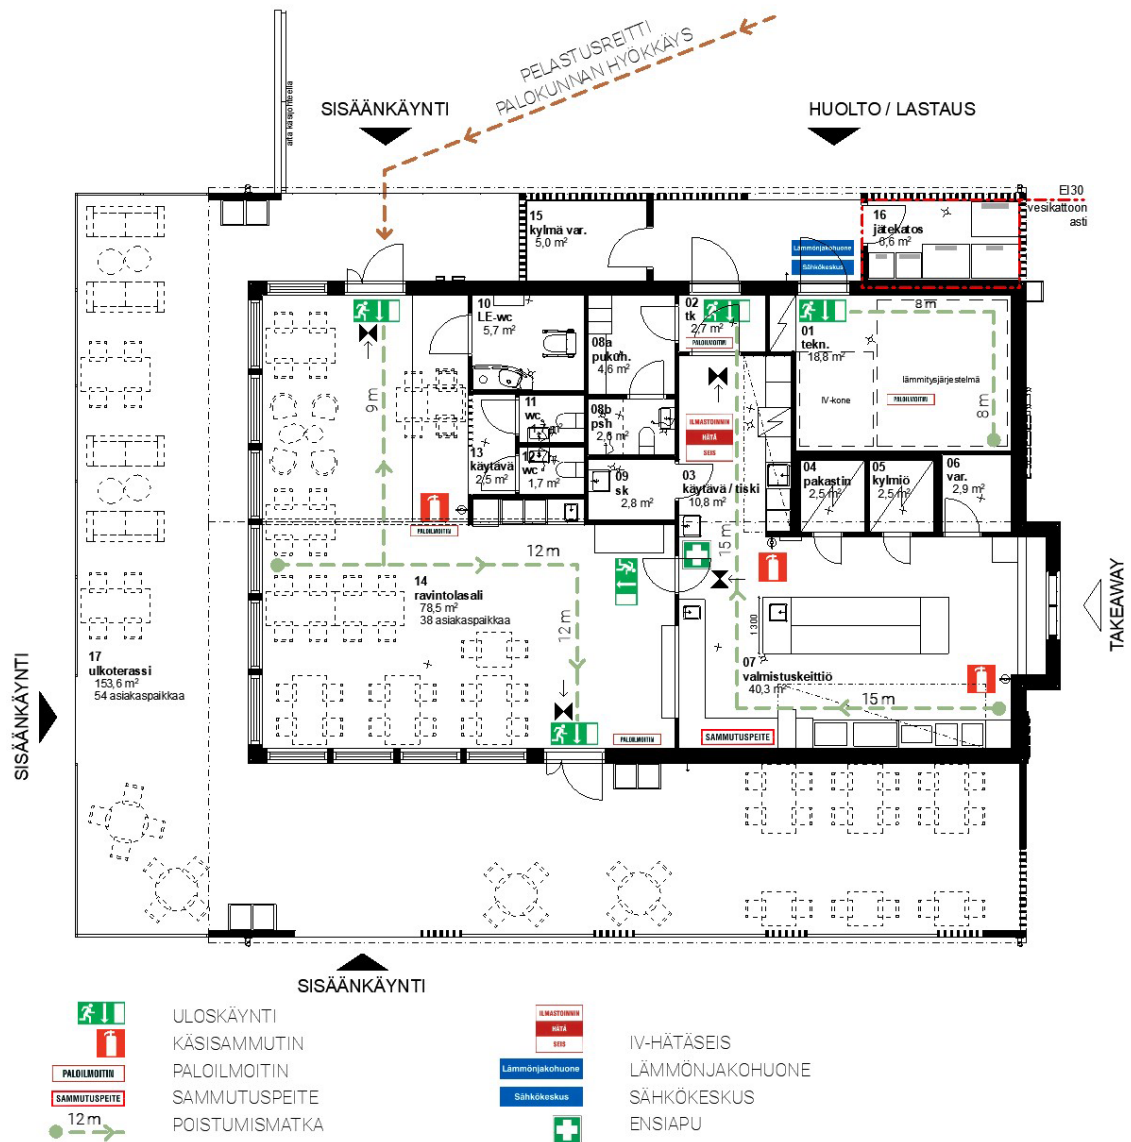
KUVIO 10. Pelastussuunnitelma (Karhula 2021)

Paloturvallisuusmääräysten mukaisesti terassiravintolaan on suunniteltu vähintään kaksi 1200 mm leveitä uloskäytäviä (pääsisäänkäynti ja henkilökunnan sisäänkäynti) sekä osoitettu tarkoitukseen sopiva varatie (terassin sisäänkäynti), joiden nimelliskorkeus noudattaa 2100 mm ohjeellista korkeutta. Lisäksi poistumaan pääsee myös 1200 mm leveästä huolto- ja henkilökunnan sisäänkäyntiovesta. Kuviossa 10 vihreällä esitetyt kulkureitit ovat pisimmillään 15 metriä, suurimman sallitun pituuden ollessa 30 metriä. Merkki- ja turvavalaistus sekä paloilmoittimet viimeistelevät paloturvallisen rakennuksen. (Ympäristöministeriön asetus rakennusten paloturvallisuudesta 2017/848).

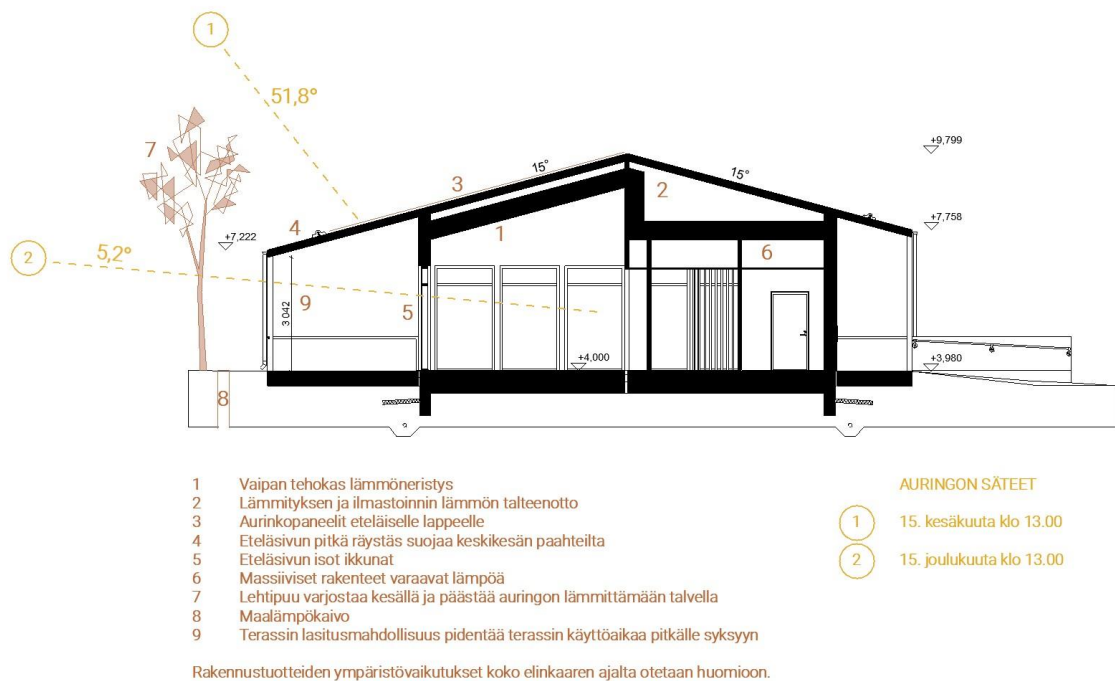
KUVIO 12. Ekotehokkaan rakennuksen ominaisuudet (Karhula 2021)

Kuviossa 12 on esitetty terrassiravintolan täyttämät ekotehokkaan rakennuksen kriteerit. Rakennuksen vaippa on tehokkaasti lämmöneristetty, mikä lisää rakennuksen tiiveyttä ja sitä kautta lämmön sitovuutta rakenteisiin, jolloin lämmityskustannukset pienenevät. Lämmitys- ja ilmastointitekniikka on varustettu lämmöntalteenotolla, jossa pois johdettavasta likaisesta ilmasta kerätään talteen uudelleenkäytettävä lämpöenergia. Massiiviset rakenteet varaavat myös hyvin lämpöä. (Jalkanen, Kajaste, Kauppinen, Pakkala, Rosengren 2017).

Rakennuksen ulkopuolelle, eteläiselle lappeelle on mahdollista asentaa aurinkopaneeleita, joilla voidaan tuottaa sähköä omiin tarpeisiin²⁵. Aurinkovoimasta saatava sähköenergia on ekologinen valinta, joka tukee parempaa hiilijalan- sekä hiilikädenjälkeä. (Motiva, 2021). Auringon polttaessa kuumimpina ajankohtina, eteläisen lappen pitkä räystäs suojaa paahteelta niin rakennuksen julkisivua kuin sen käyttäjiä. Tällöin myös viilennyksen tarve sisätiloissa pienentyy. Eteläsvun suuret ikkunat päästävät paljon luonnonvaloa sisään, mistä saadaan myös merkittävä osa rakennukseen tulevasta passiivisesta lämpöenergiasta²⁶. Eteläinen terassi on myös mahdollista lasittaa, jolloin se toimii ns. puskurivyöhykkeenä sisätiloihin siirryttäessä. Lasitettuna terassin käytön voi aloittaa aiemmin keväällä ja lopettaa myöhemmin syksyllä²⁷. Lisäksi terassin vieressä olevat lehtipuut varjostavat kesäisin ja päästävät valoa läpi talvisin. (KUVIO 12).

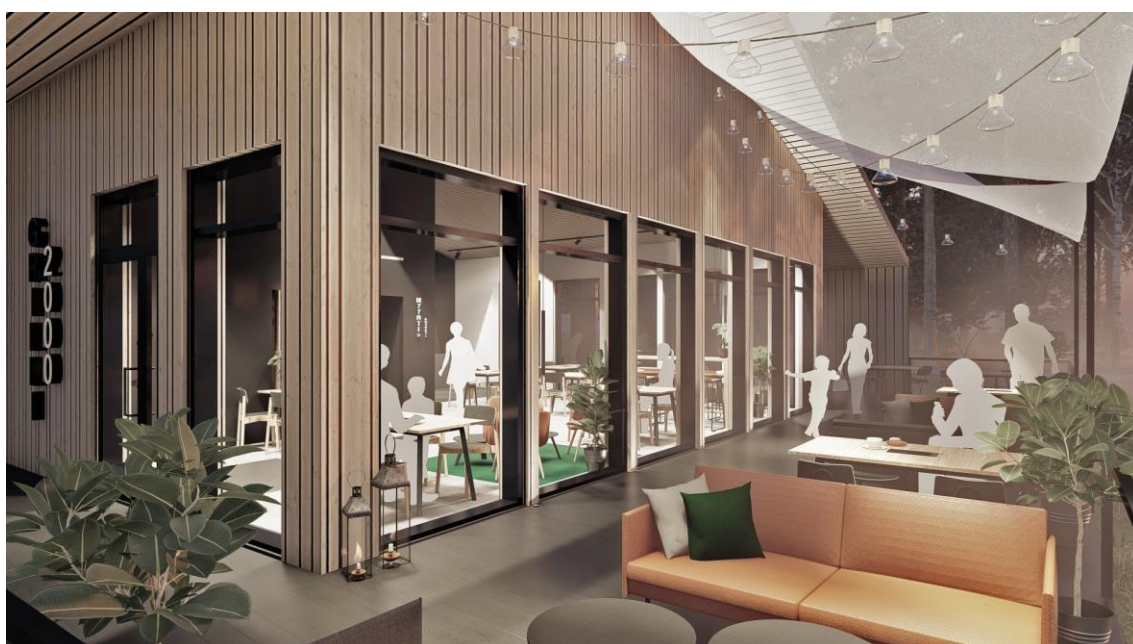
KUVA 23. Terassi iltavalaistuksessa (Karhula 2021)

Terassille eteläsivun räystäääseen on suunniteltu infrapunalämmittimien varaukset sekä säädettävät spottivalot, joita integroidaan myös terassilautoihin. Kaiteen alle asennetaan led-valonauha, joka luo epäsuoria valoja ja varjoja. Mahdollisuuksien mukaan jopa älypuhelimesta ohjattava valaistus luo terassille tunnelmaa, jota on jäljitelty kuvassa 23. Lisäksi varataan muutama pistorasiapaikka ja mahdollisuus äänentoistoon sähkösuunnittelijan osoittamiin paikkoihin. Terasilla pääsisäänkäynnin ja autoluukun vieressä oleviin ulkovalomainoksiin vedetään varaukset ja piha-alue valaistaan kauttaaltaan kuljettavaksi myös pimeällä. (LIITE 5).
