Valokatteellisen kuistin rakentaminen routi- tivaan maahan ilman routaeristeitä

Työmenetelmien tarkastelu

Opinnäytetyö

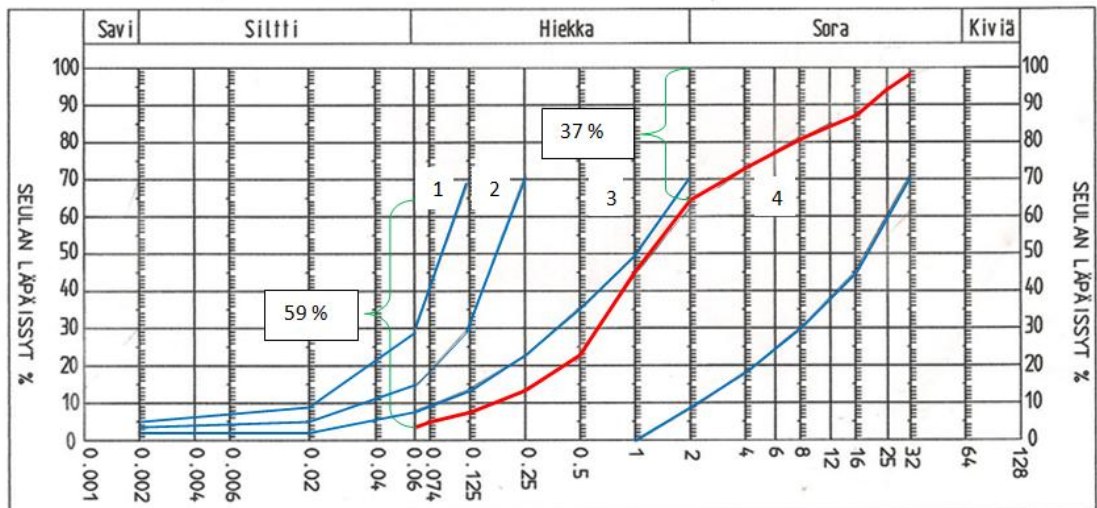
Kuvio 2. Laboratoriotestin rakeisuuskäyrä. (kuvio Marko Vartiainen)

Opinnäytetyössä tarkastellun työkohteen ulommaisten perustusten kohdalla oli täytesoraa 40 cm pintamultakerroksen alapuolella n. 60 cm. Täytesoran alapinta maanpinnalta, oli noin 1 m. Täytesorasta on tehty kiviainestutkimus Savonia-amk:n laboratoriossa. Tutkimuksen mukaan maa-aines osoittautui routimattomaksi, koska rakeisuuskäyrä sijoittautui taulukon alueiden 3-4 välille (kuvio 2). Näytteen rakeisuus käyrä

on merkitty punaisella viivalla. Tutkimuksen perusteella kosteus (w) % lukemaksi saatiin 5,4 % (liite 1).

Maalajin määritys voidaan todentaa saadun rakeisuuskäyrän perusteella. Näytteessä on 37 % soralajitetta, 59 % hiekkalajitetta ja loput 4 % on hienoainesta. Maalaji on srHk eli sorainen hiekka (kuvio 2).

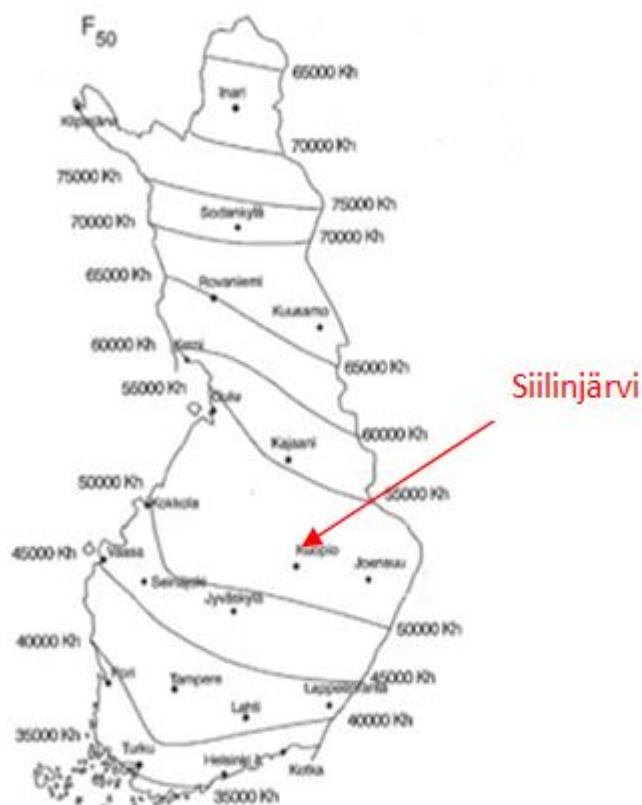
Kuvio 4. Suomen F_{50} pakkasmäärät (Kivikoski 2007, 26)

Maalajin lämmönjohtavuus jäätyneessä tilassa on määrävä tekijä, kun tarkastellaan roudan tunkeutumissyvyyttä. Monien maalajien lämmönjohtavuus suurenee tiheyden ja vesipitoisuuden kasvaessa. Lämmönjohtavuuden suureneminen suurentaa roudan syvyyttä, mutta vesipitoisuus pienentää roudan syvyyttä veden jäätymislämmön suu- retessa. Roudan syvyys, voi sitten samanlaisissa ilmasto-olosuhteissa olla sama, vaikka maan vesipitoisuus vaihtelee. Roudan syvyyttä pystytään ennustamaan riittä- vän tarkasti, kun tunnetaan kaksi päätekijää; maalaji ja pakkasmäärä. Kuviossa 2, esitetään roudan syvyyden riippuvuus pakkasmäärästä ja maalajista, maanpinnan ollessa lumeton tai paksuudeltaan vaihtelevan lumikerroksen peittämänä. Opinnäyte- työssä tarkastellun roudan syvyys, tarkastellaan kuviosta 3. Kuvion pakkasmäärä F , on lukema 53000 Kh. Diagrammien kohdalta lumeton maa ja arvioitu maalaji ennen tutkimusta on soraa tai hiekkaa (Sr, Hk, SrMr). Kuvion 3 mukaan, roudan syvyys on 2,6 m. Pakkasmäärä riippuu talven ankaruudesta ja se vaihtelee hyvin paljon eri vuo- sina. Kylmien puu- ja ym. kevyiden rakenteiden perustukset, jotka eivät ole arkoja roudan aiheuttamille epätasaisille liikkeille, voidaan mitoittaa jopa pakkasmäärän F_{10} tai F_{20} mukaan. Opinnäytetyössä tarkastellut kohteen roudan syvyyden mitoittamiseen on valittu F_{50} (kerran 50 vuodessa toistuva pakkasmäärä). Paikkakunnan mukaan Kh luku on n. 53000, kohdassa Siilinjärvi (kuvio 4).

Roudan keskimääräinen likiarvo saadaan kaavasta $d = \sqrt{F}$. d on roudan keskimääräinen syvyys (cm). F on pakkassumma 53000 Kh.

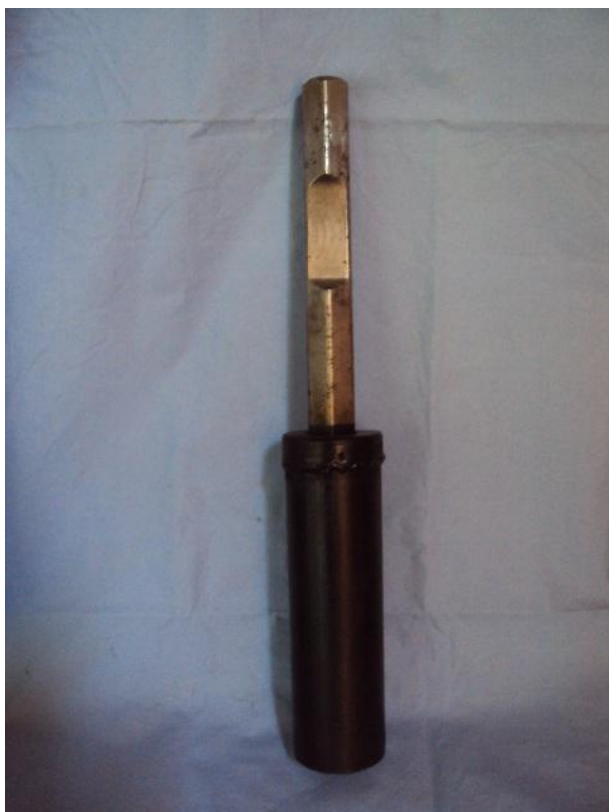
Kuva 3. Putkiadapteri. Kuva Marko Vartiainen.

Tarkasteltavan kohteen pohjapinta-ala on 36 m^2 (9,45 m x 3,8 m). Rakennuspohjan maa-aineksien kerrokset ovat; 40–50 cm tiivis multa, noin 60 cm täytesoraa ja perusmaana savi. Paalujen ja routalaakereiden kohdat on mitoitettu kuistin pohjanmitoitusvaiheessa. Kuistin uloimpien perustusten mitta on 9,25 m, ja tälle kohdalle on suunniteltu 4 kpl paalutuskohtia. Paalutuksien väliksi tuli 3,09 m. Paalutukset on tehty galvanoidusta metalliputkesta. Putket ovat halkaisijaltaan 62 mm ja metalliputket on paalutettu maakiilavasarailla. Maakiilavasaran piikkaustaltaan on tehty muutos. Kärki on katkaistu ja siihen on hitsattu putkiadapteri, joka on sopiva sisähalkaisijaltaan metalliputkipaaluun. Ennen paalutusta on tehty mahdollisen kallion syvyyden mittaus. Mittaus on suoritettu kahdesta testipaalutus kohdasta. Testi on tehty upottaen harjateräkset paaluttamalla murtovasaralla kallioon, tai tiiviiseen maalajiin saakka. Testimittauksien jälkeen on saatu määritettyä teräsputkipaalujen korko. Paalujen päihin, jotka jäävät routalaakerin korkeuteen, porataan 10 mm reiät. Reikiin asennetaan paalutuksen jälkeen 8 mm harjateräsraudat. Harjateräkset toimivat tartuntarautoina tulevaan valuun (kuvat 3 ja 4, paalutuskalusto).

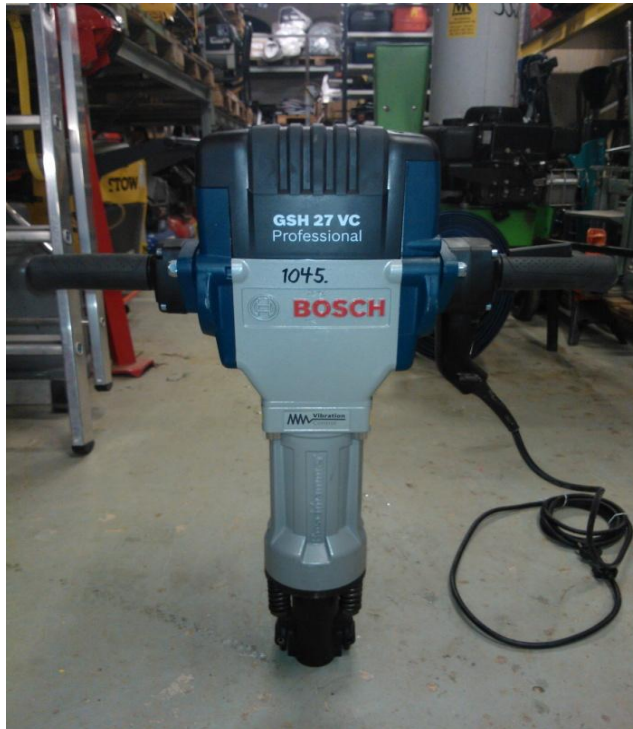
Kuva 4. Maakiilavasara. Kuva Marko Vartiainen.

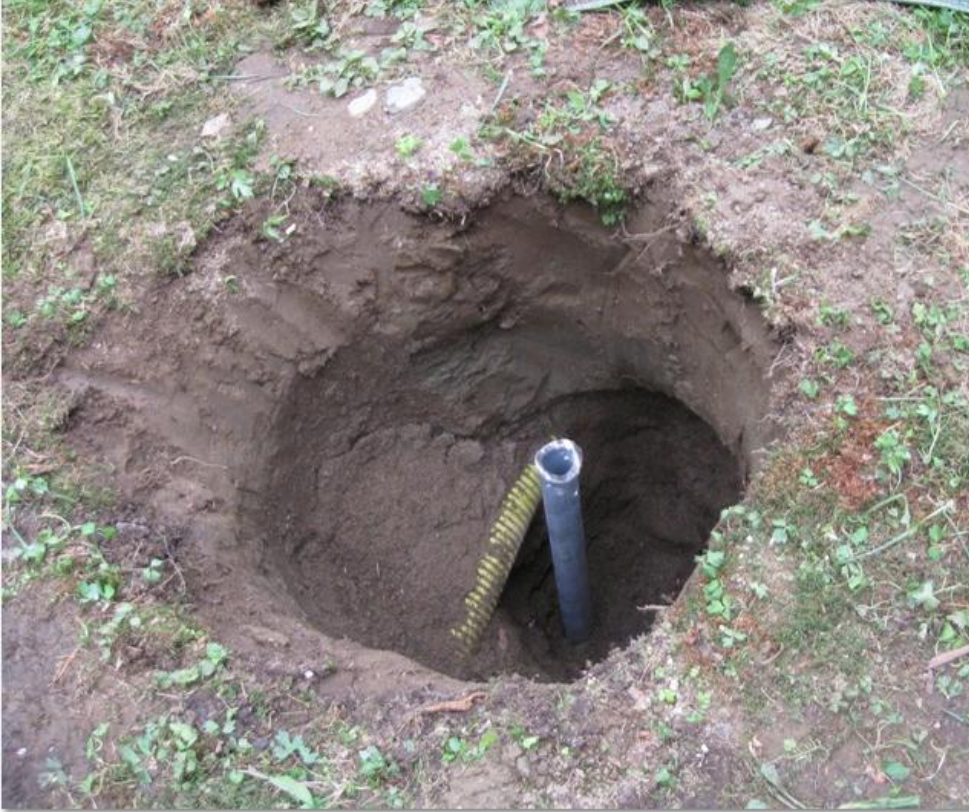
Kuva 5. Teräsputkipaalu, salaoja ja routalaakerin kaivanto.

Paalutukset on lopetettu 3,50–4,00 m:n syvyyteen. Paalutukset päättyivät isoon kiiveen, kallioon tai tiiviiseen maalajiin. Jokainen paalutus on varmistettu 5 minuutin paalutuslyöntisarjalla. Routalaakereiden paikoilta on poistettu pintamulta ja täytesora. Suunniteltua salaojaputkea emme asentaneet kaivantojen etupuolelle, kaivantojen pohjan korkeuteen. Kaivauksien yhteydessä selvisi salaojaputken olemassaolo, joka on asennettu rivitalon rakentamisen yhteydessä (kuva 5).

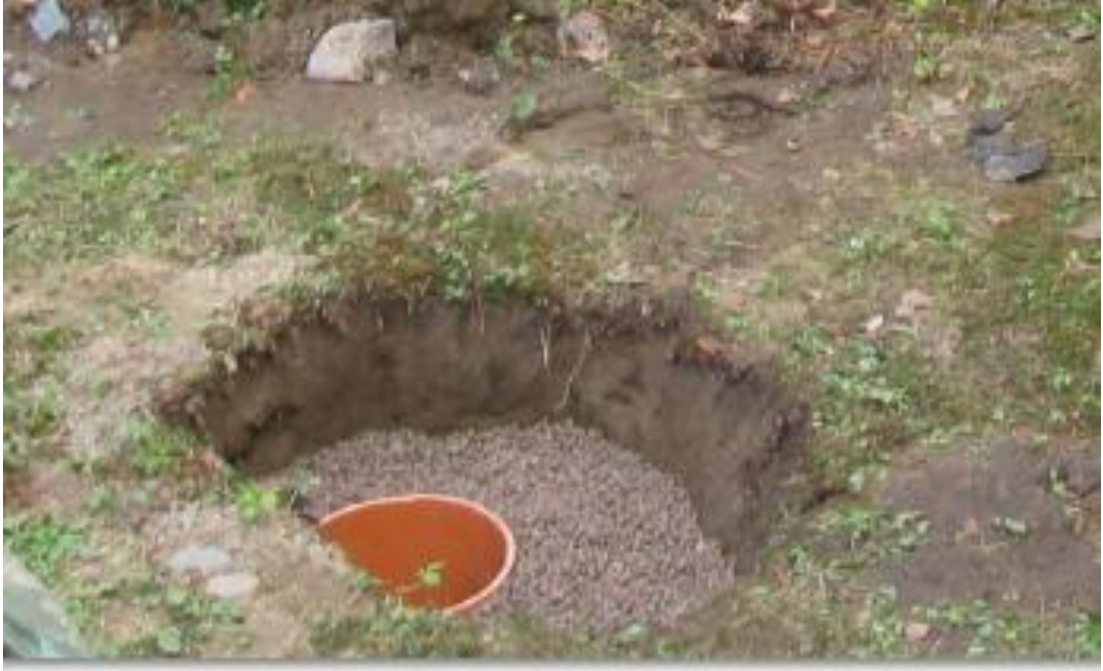
Paalutuksen jälkeen on asennettu kaivantoon 1,2 m korkeat viemäriputket, halkaisijaltaan \varnothing 200 mm. Kuvassa 6, näkyy muottiputken ja maan väliin asennettu LE-CA-sora, joka toimii routalaakerina. Montun / routalaakerin halkaisija n.60 cm.

Kuva 6. Routalaakeri. Kuva Marko Vartiainen.

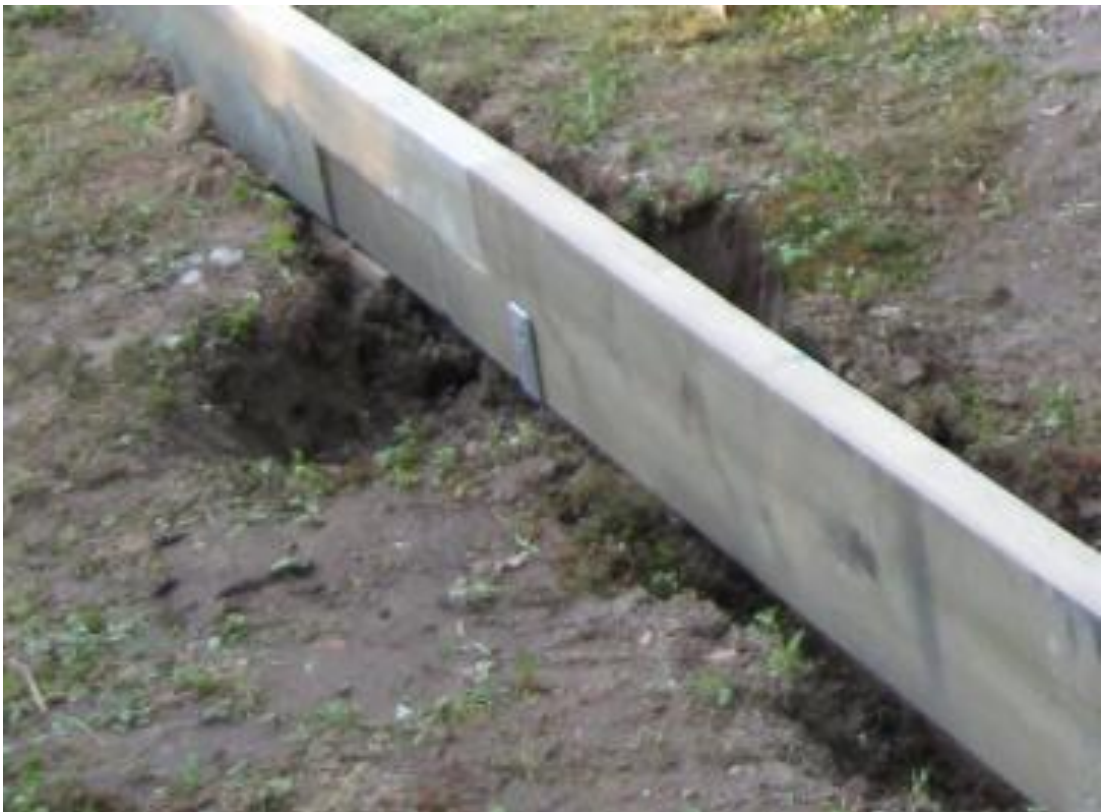
Kuvassa 7, routalaakeriin on korkoon asennettu pilarikengät 51 x 105 mm. (SP-621-0), joiden päällä on kestopuurunko 48 x 298 mm.

Kuva 7, pilarikengä ja kestopuurunko. Kuva Marko Vartiainen.

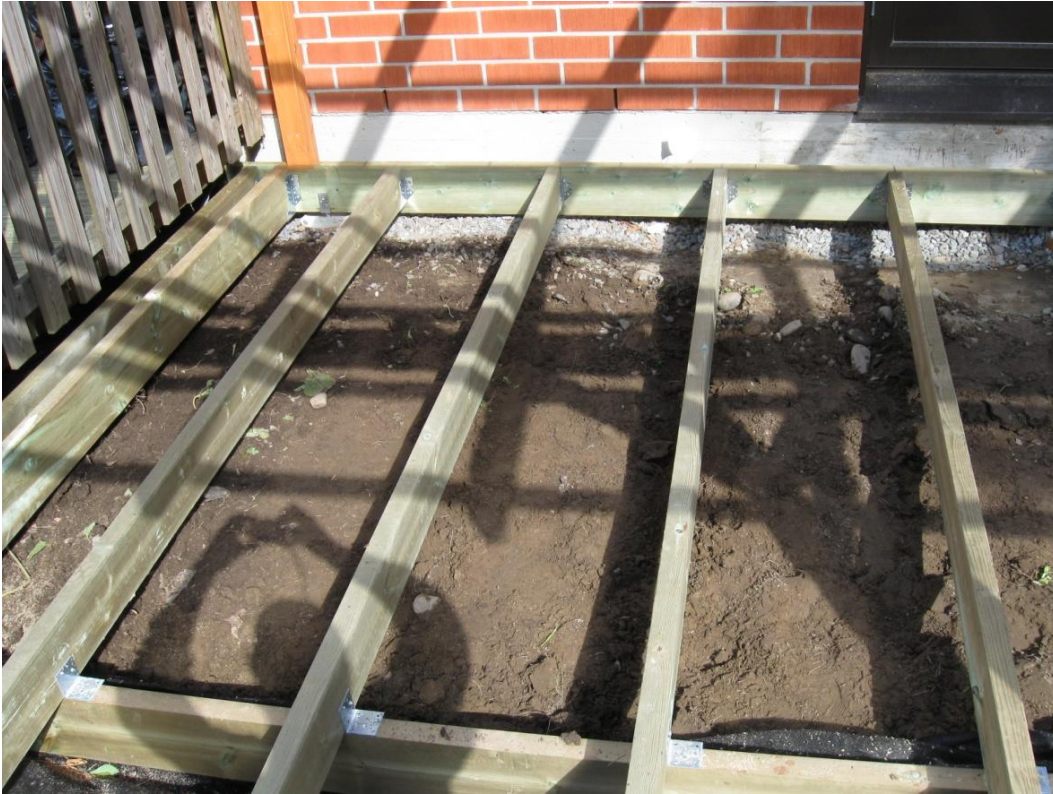
Perustustöiden jälkeen on poistettu pintamultaa ja nurmea 10 cm:n syvyydeltä, ja kestopuurunko on asennettu korkoonsa. Maan päälle asennetaan suodatinkangas kuva 8.

Kuva 8. Poistettu pintamaa ja suodatinkankaan asennus. Kuva Marko Vartiainen
