Mika Järvinen

Ontelolaattojen kosteudenhallinnan suunnitelma

Metropolia Ammattikorkeakoulu

mestarityö

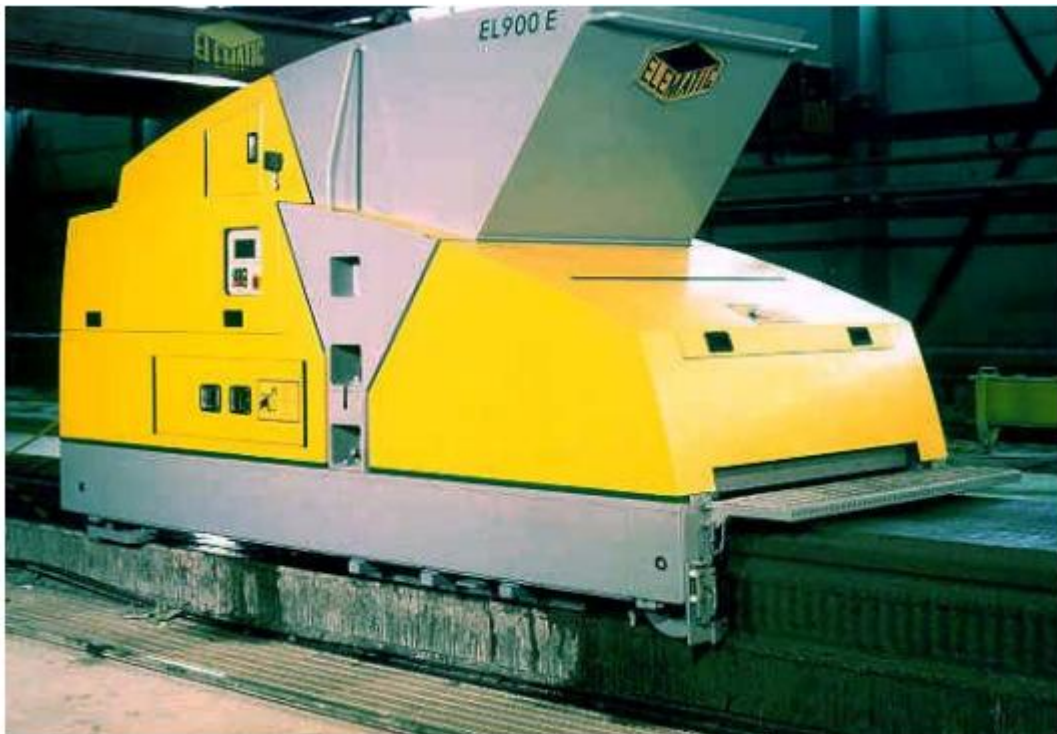
Ontelolaattojen valmistus tapahtuu aina tehtaalla. Ontelolaattojen tekemisessä on kaksi tekniikkaa pursotus ja liukuvalutekniikka joista pursotus on yleisempi (kts. kuva 1.). Valualustana käytetään metallista valupetiä, jonka reunoilla kulkee kiskot jota pitkin valukone kulkee. [2, s. 12-15.]

Kuva 1. Ontelolaatan valu pursotustekniikalla. [2]

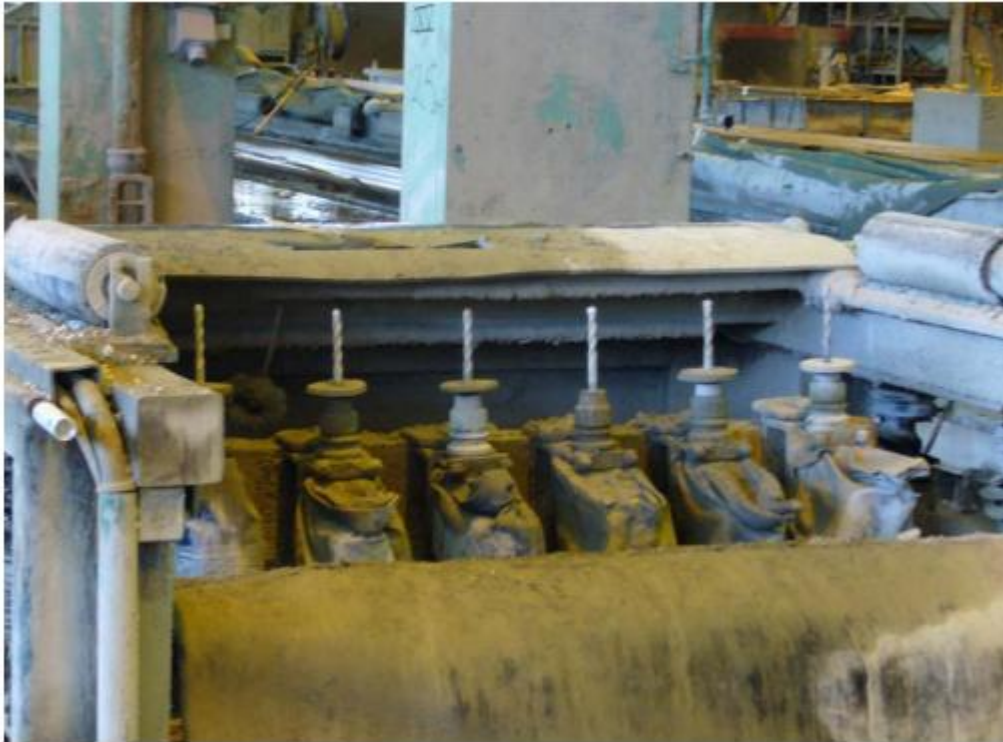
Vesireiät porataan ontelolaattoihin tehtaalla alhaalta ylöspäin telineisiin kiinnitetyillä porakoneilla (kts. kuva 2.). Ontelot nostetaan valun jälkeen suoraan porakoneiden päälle, jolloin laatta ei ole vielä täysin kovettunut. Porauksessa voi myös tapahtua virheitä, joita ei tehtaalla aina huomata. Näitä ovat esimerkiksi seuraavat, terä ei osu onteloon, terä katkeaa, porakone on vioittunut. Näitä varmennetaan työmaalla tapahtuvalla uudelleen poraamisella. [2]

Kuva 2. Onteloiden porauskoneet. [2]

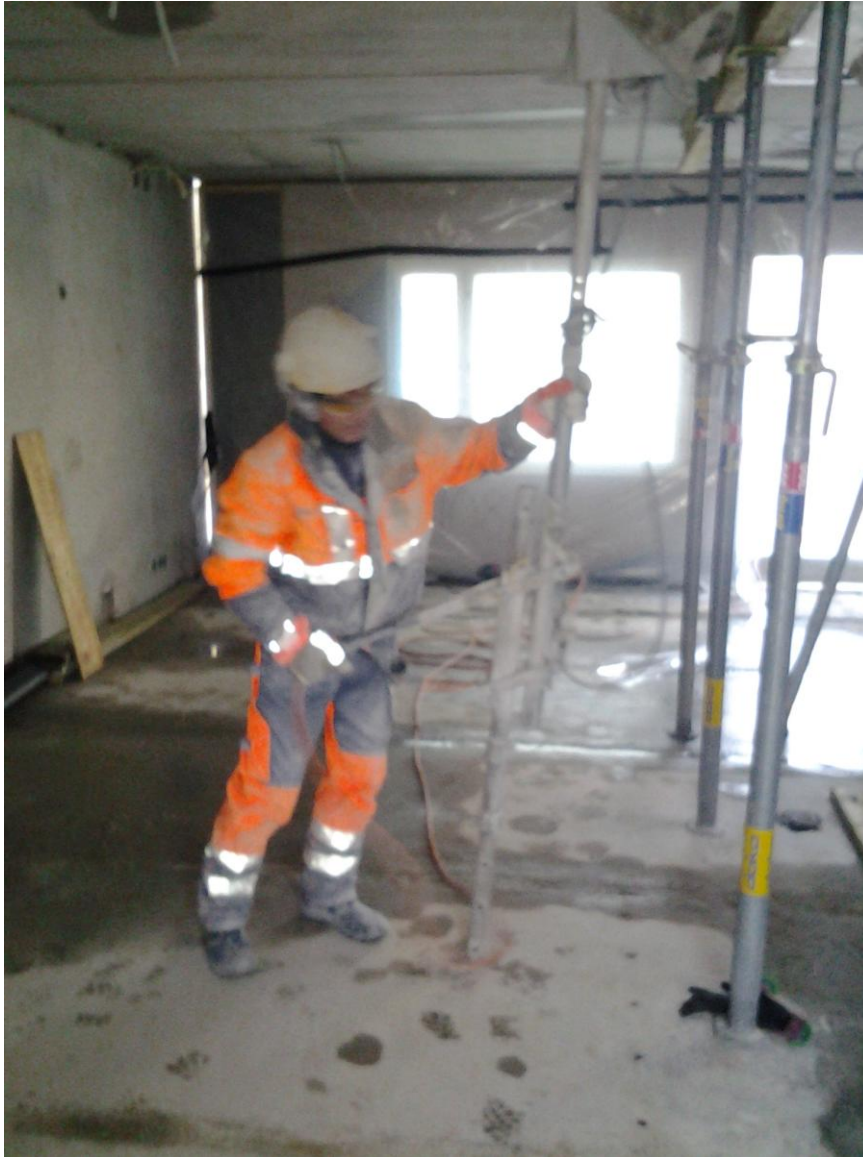
Onteloiden vesireikien avaamisen poraamalla tekee ontelolaattatehtaan oman porari tai aliurakoitsija. Onteloporarilla on iskuporakone, jossa on 10 mm:n terä, joka on liitettynä telineeseen millä saa koneen nousemaan kattoon (kts. kuva 6.).

Kuva 6. Välipohjan onteloporaus käynnissä.

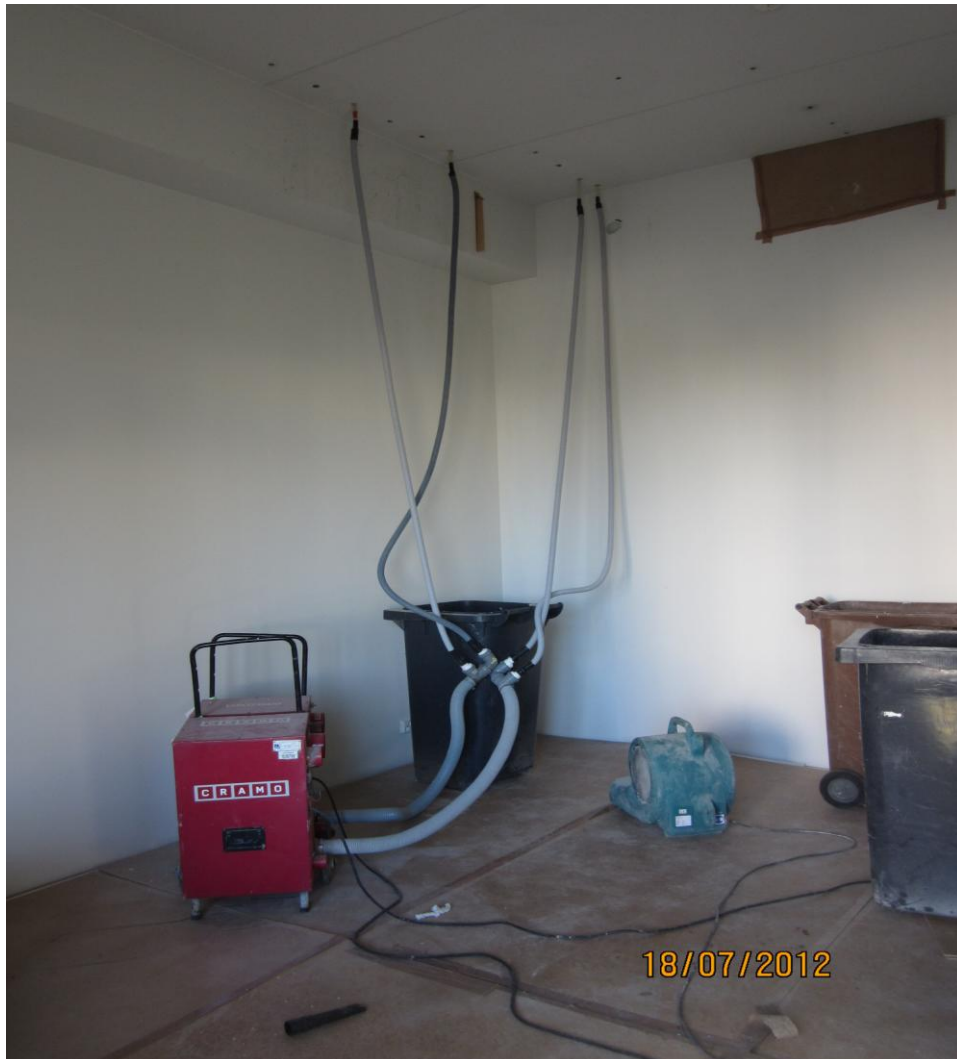
Kuivatukseen on saatavilla tähän tarkoitettuja laitteita. Esimerkiksi Cramolta on saatavissa ontelokuivain. Ontelokuivain on tavallinen ilmankuivain, johon on liitetty letku, joka voidaan laittaa suoraan onteloon porattuun reikään. Kuivaimessa on kaksi puhallusletkua, joten yhdellä koneella voidaan kuivattaa kahta onteloa samanaikaisesti. Onteloon tulee tehdä myös toinen reikä, jotta kostea ilma saadaan kulkemaan ontelosta ulos. Tätä laitetta on käytetty tämän opinnäytetyön tekijän työmaalla ja havaittu, että ontelo saadaan kuivumaan uudelleen tasoitettavaksi 1-3 vuorokauden kuluttua riippuen siitä, onko ontelossa kosteutta vai vettä.

Kuva 8. Cramon ontelokuivain.
