Jouni Kivimäki

JÄTETTÄ SISÄLTÄVÄN PILAANTU- NEEN MAA-ALUEEN KUNNOSTUS

Case Ruskeasanta

Tekniikka ja liikenne
2013

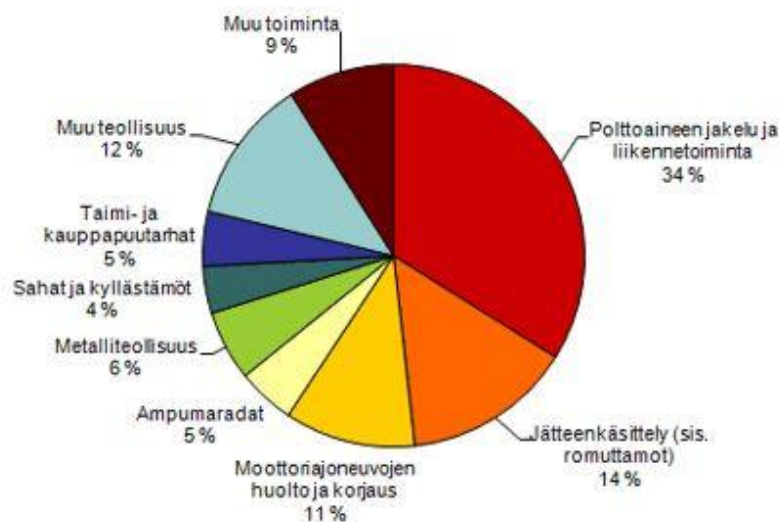
Kuvio 2. Tietojärjestelmän kohteet jaettuna niillä harjoitetun toiminnan mukaan.

Valtion ympäristöhallinnon ylläpitämään maaperän tilan tietojärjestelmään on koottu tietoa kohteista, jotka on tutkittu, kunnostettu, joilla varastoidaan tai käsitellään haitta-aineita ja kohteista, joissa haitta-aineita on saattanut päästä maaperään /5/. Tietojärjestelmään on kerätty 22 000 kohteen tiedot, jonne ne on määriteltä niillä harjoitetun toiminnan ja maaperän pilanneiden haitta-aineiden mukaan, jakaumat esitetty kuviossa 2 ja 3. /6, 28/

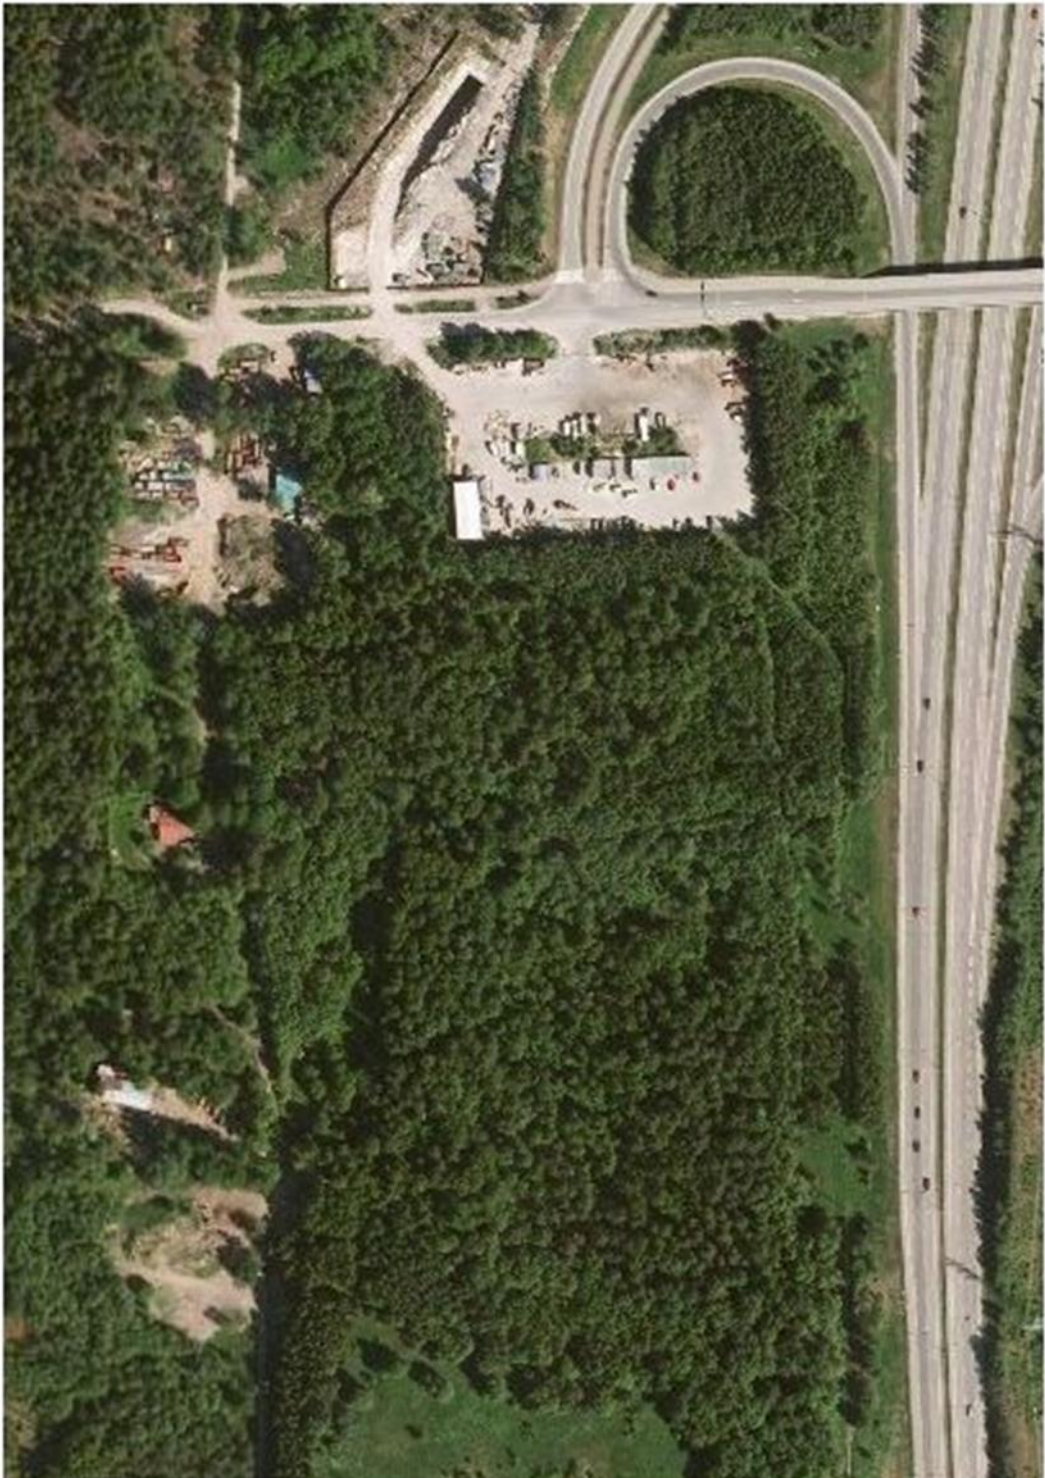
Kuva 4. Ortoilmakuva alueelta ennen kunnostuksen aloittamista. /53/

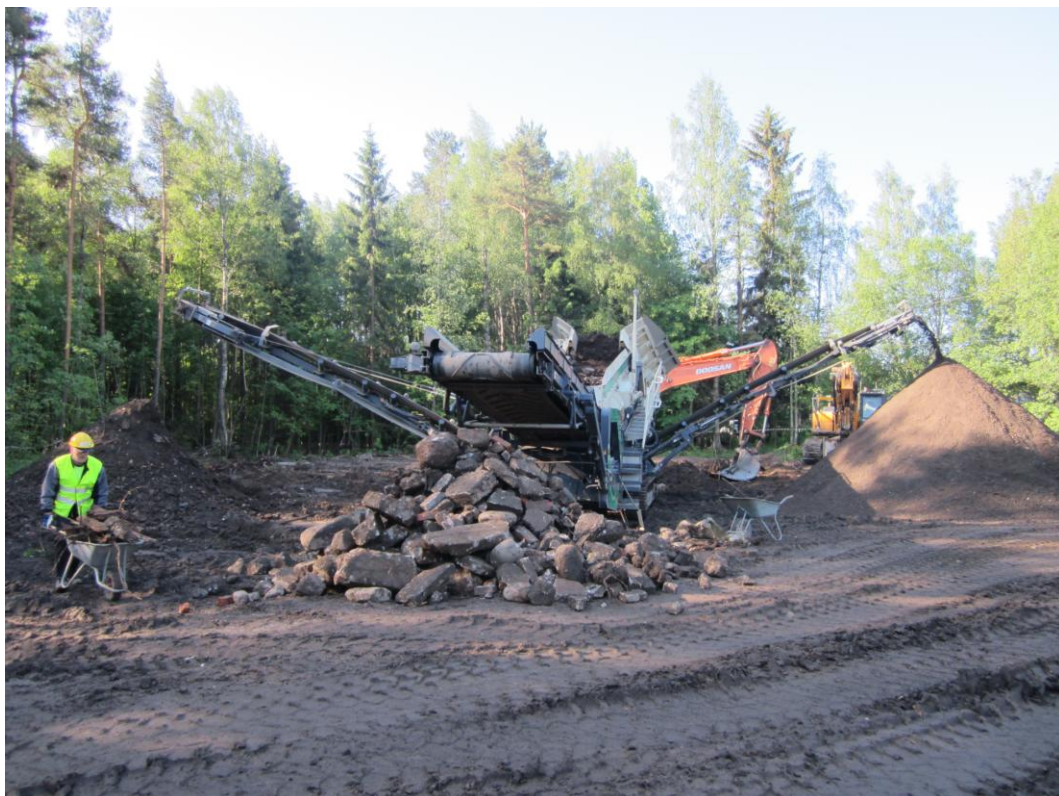
Seulonta suoritettiin kolmitasoisella Metson Lokotrack ST272-mobiiliseulalla, joka on kaksilaakerinen suuntaisisku seula, jossa on hydraulikäyttöiset telat, joten sitä pystyy liikuttelemaan. Sillä pystytään tuottamaan yhtäaikaisesti kolme eri lopputuotetta, lopputuotteiden koko määräytyy käytettyjen seulaverkkojen koon mukaan, verkkojen pinta-ala on 7,2 m²./22/

Kuva 11. Seulonta.

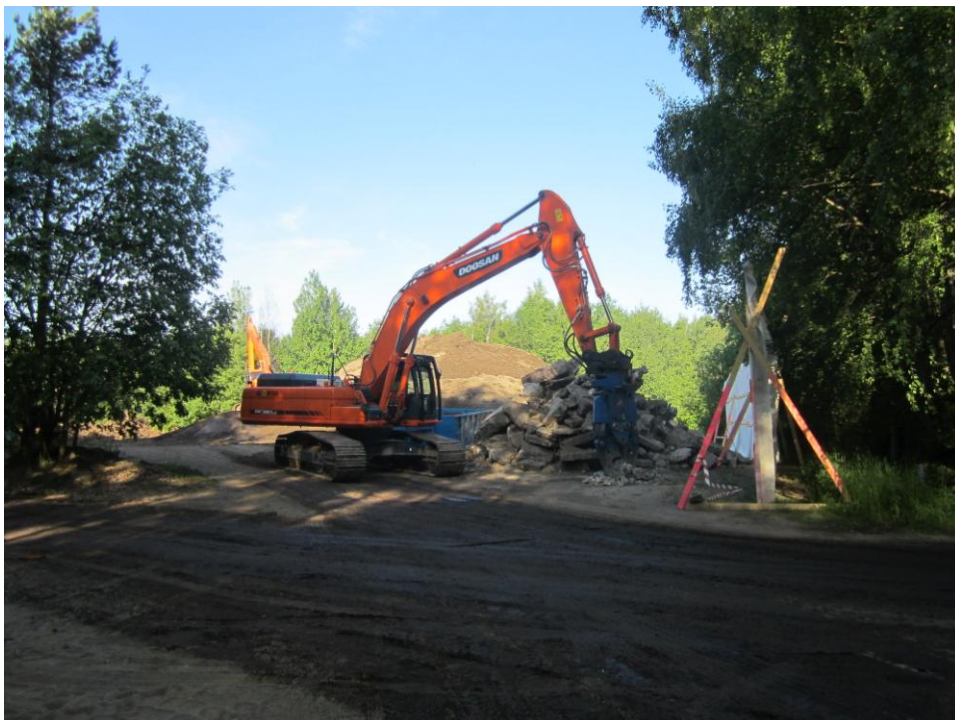
Lajittelevalla kaivulla poistetut suuret betonikappaleet hienonettiin pienempään kokoon kaivinkoneella käytettävien pulverointipihtien avulla. Hienonnettu betoni seulottiin, jolloin saatiin alle 150mm betonimurskaa. Betonimurska kuljetettiin vastaanottoaikkaan, jossa siitä ei peritty vastaanottohintaa. Lajittelevana kaivuna eroteltuja kiviä ei voitu sijoittaa tulevan Klemmintien alueelle, koska tien pohja pilaristabiloidaan.

Kuva 12. Betonin pulverointi.
