Louhintatyöt Kuopion torityömaalla

Opinnäytetyö

Koulutusala Tekniikan ja liikenteen ala	
Koulutusohjelma Rakennustekniikan koulutusohjelma	
Työn tekijä(t) Tatu Kukkonen	
Työn nimi Louhintatyöt Kuopion Torityömaalla	
Päiväys 23.3.2013	Sivumäärä/Liitteet 28
Ohjaaja(t) Raimo Lehtiniemi, lehtori; Antti Leskinen, vastaava työnjohtaja	
Toimeksiantaja/Yhteistyökumppani(t) Skanska Infra Oy	
Tiivistelmä <p>Opinnäytetyön tavoitteena oli perehtyä louhintatyöhön Kuopion torityömaalla. Tarkoituksena oli tutkia kuinka louhintatyö eteni ja mitä vaatimuksia louhintatyön suorittamiselle oli.</p> <p>Opinnäytetyössä perehdyttiin yleisesti louhintaan ja sen lainsäädäntöön lähdekirjallisuuden avulla sekä tarkasteltiin louhinnan etenemistä Kuopion torityömaalla. Lisäksi räjäytystyötä tarkasteltiin torityömaalla osallistumalla louhintatyöhön. Tietoa opinnäytetyötä varten kerättiin louhintaa koskevista kirjallisuudesta ja lakiteksteistä sekä työmaalla saaduista omista kokemuksista</p> <p>Työn tuloksena saatiin tiivis kokonaisuus Kuopion torityömaan louhintatyön kulusta. Työssä on käsitelty louhintatyön ja louhintaa edeltävien töiden päävaiheet sekä lainsäädännön vaatimukset louhintatyön suorittamiselle.

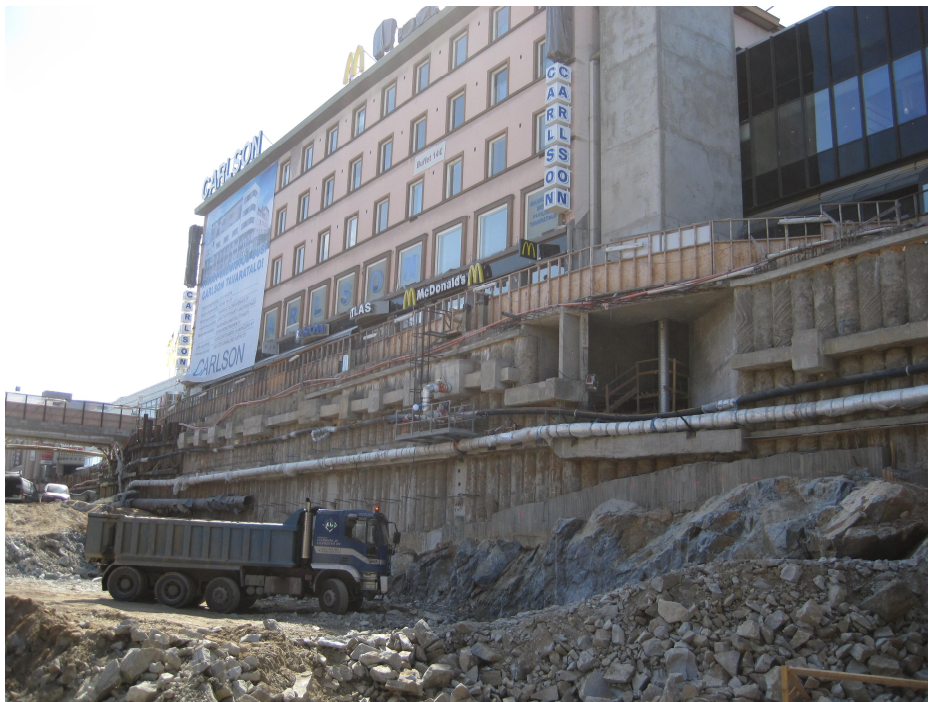
KUVA 1. Louhintaa Carlssonin edustalla. Kuva Antti Leskinen 2011

Räjähätyksen jälkeen peitteet kerättiin pois ja aloitettiin louheen kuormaus ja pois kuljetus. Kuormaus kalustona toimi 35 t tela-alustainen kaivinkone (KUVA 13) ja louhe kuljetettiin pois kaupungin osoittamiin paikkoihin kuorma-autoilla (KUVA 1), joiden määrä vaihteli työvaiheen mukaan. Sallittu lohkaré koko oli 600 mm, tätä isommat kivet rikottiin pienemmiksi kaivinkoneeseen asennettavalla hydraulisella iskuvasaralla.

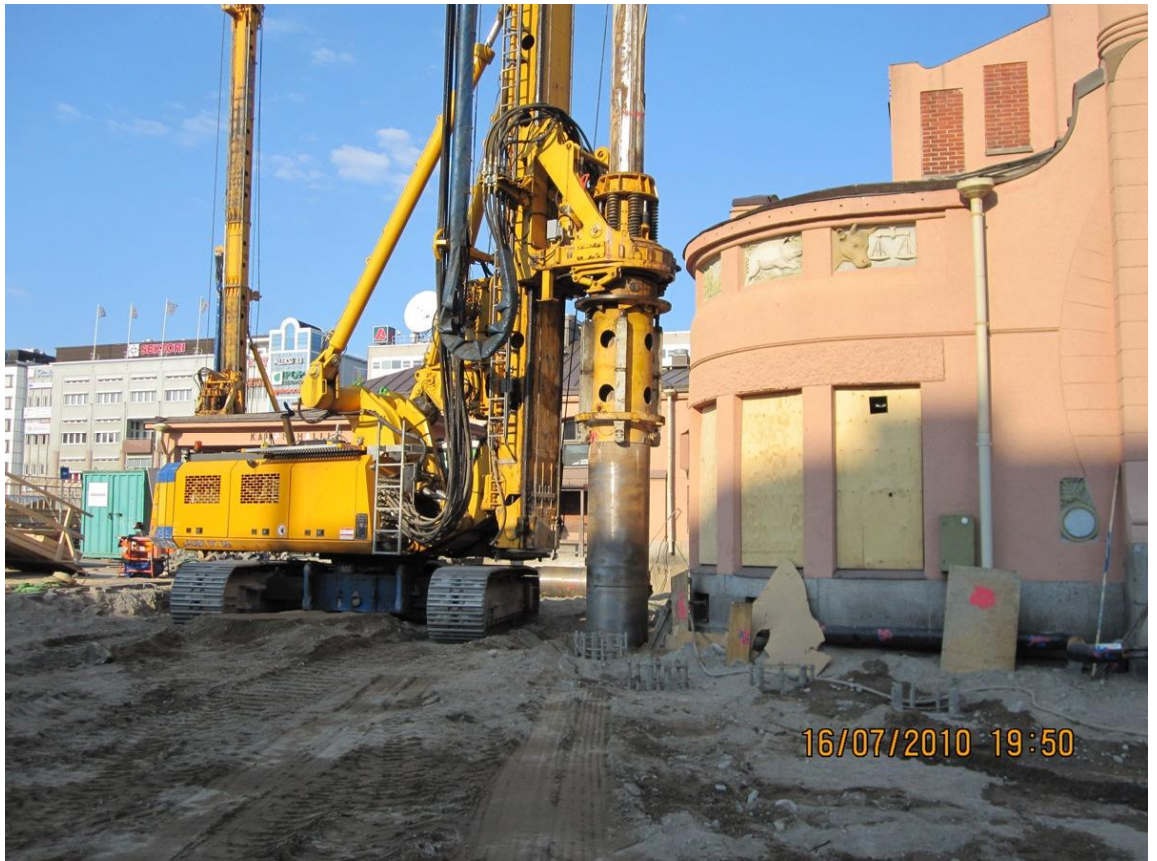
KUVA 2. Kaivinpaalujen tekoa Kauppahallin vieressä. Kuva Antti Leskinen 2010

Työt aloitettiin kiinteistökatselmuksilla ja asentamalla tärinämittareita lähikiinteistöihin. Kun kiinteistöjen kunto oli tarkastettu ja tärinämittarit oli saatu paikoilleen, voitiin aloittaa varsinaiset maanrakennustyöt. Ensimmäisenä työvaiheena torin pintarakenteet poistettiin, jonka jälkeen voitiin alkaa kaivaa hiekkaa pois torin keskivaiheilta. Pintarakenteiden poiston jälkeen kartoitettiin myös maanalaisia rakenteita sekä siirrettiin kaivannon tuennan tielle tulevat vesihuolto- ja kaapelilinjat. Samaan aikaan tehtiin myös esiporauksia kallion pinnan toteamiseksi ja vahvistettiin kauppahallin perustuksia kestämään töiden aiheuttama tärinä. Kun edellä mainitut työt oli tehty, saapui työmaalle kaksi kaivinpaalukonetta (KUVA 2) ja teräspontinasennuskone, joilla alettiin tehdä kaivinpaalu- (KUVA 3) ja teräsponttiseiniä (KUVA 4) tukiseiniksi kaivannolle. Tässä yhteydessä myös vanha torikansi tuettiin porapaaluilla (KUVA 5)

Kaivannon tuentaan käytettiin kaivinpaaluja Anttilan, Sokoksen, Kauppahallin ja Lyseon edustalla. Viidessä kohtaa, mihin aiottiin tehdä kaivinpaalut, kaapeleiden ja vesilinjojen siirto osoittautui niin hankalaksi, että paalut päätettiin jättää tekemättä. Kyseisille kohdille valettiin betoniseinä. Betoniseinää tehtiin sitä mukaa kuin kaivannon kaivu eteni alaspäin.

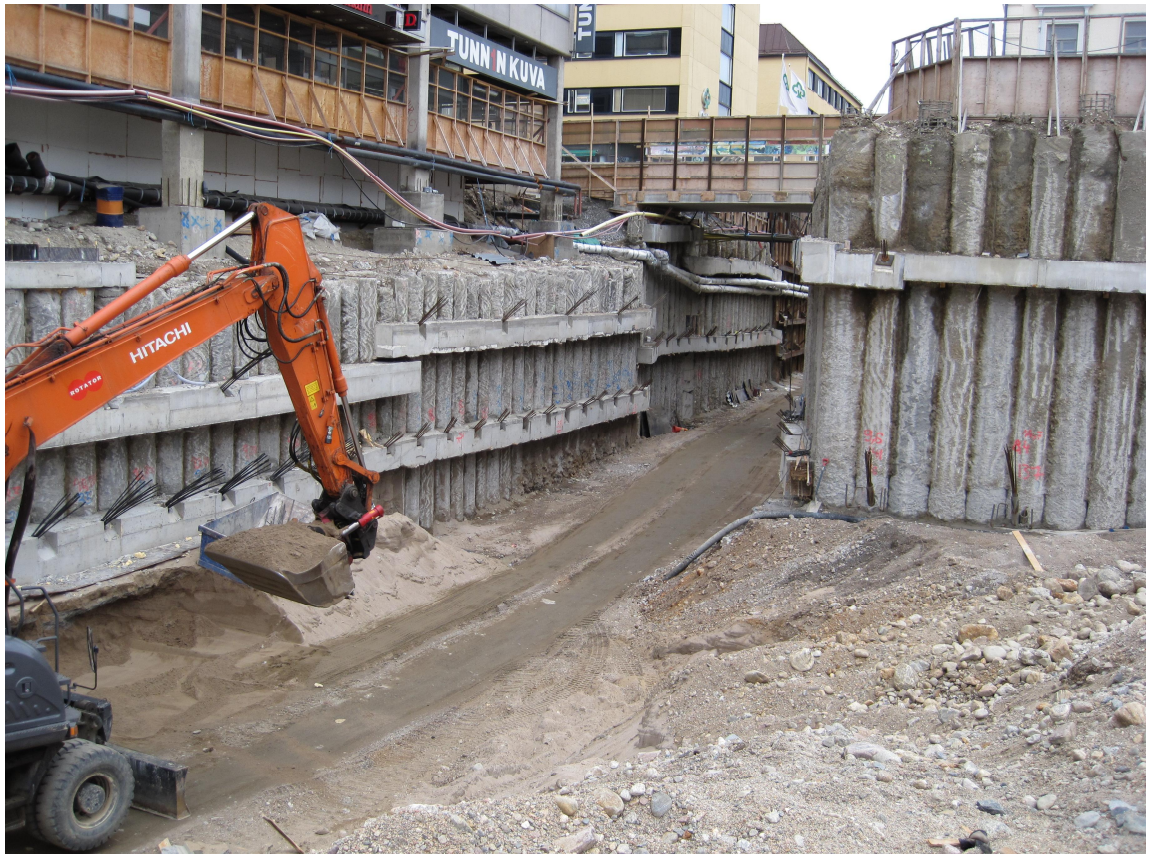
KUVA 3. Kaivinpaaluseinää ja ankkuripalkkeja Anttilan edustalla. Kuva Antti Leskinen 2011

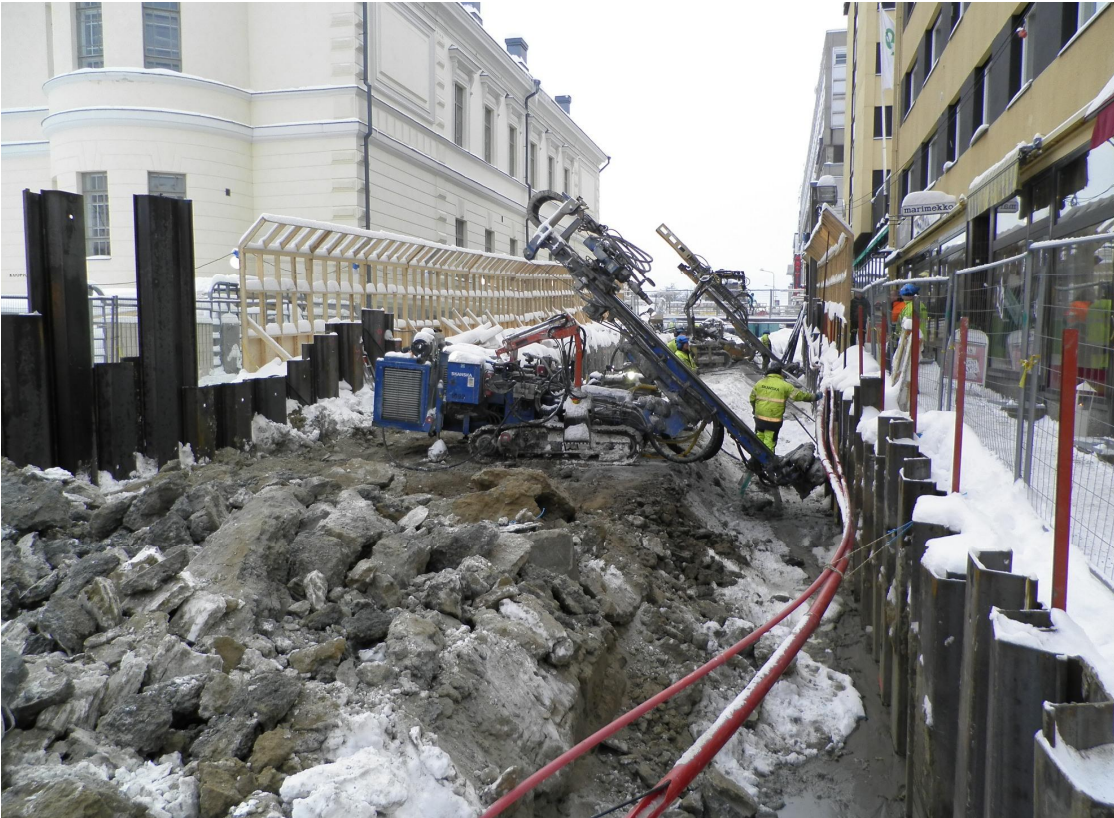
KUVA 4. Teräsponsittiseinää ja Ankkurireikien porausta Puijonkadulla. Kuva Antti Leskinen 2011

Teräsponttiseinää käytettiin Haapaniemenkadun ja Puijonkadun ajotunneleiden kohdalla. Puijonkadulla kahdessa kohtaa ei voitu asentaa pontteja kaapeleiden takia. Näihin vajaan kahden metrin väliköihin tehtiin settiseinä teräspalkeista. Puijonkadulla maa-aines oli niin tiukkaa moreenia, että osalta matkaa seinää ei voitu tehdä ponttiin lyömällä, koska tästä olisi aiheutunut liikaa tärinää. Haapaniemenkadulla ponttiin iskemisen kanssa oli myös hieman ongelmia. Ongelmat aiheutuivat hienon maa-aineksen pääsemisestä ponttien väliin, mikä lisäsi ponttien välistä kitkaa.

Kaivinpaalu- ja teräsponttiseinien valmistuttua voitiin maata alkaa kaivaa myös niiden vierestä. Maankaivua jatkettiin, kunnes saavutettiin ensimmäinen ankkurointitaso. Seuraava vaihe oli poraputkien poraus ankkurivaijereita varten maan läpi kallioon. Poraputket porattiin raskailla poravaunuilla (KUVA 4), missä se oli mahdollista ja ahtaissa paikoissa pienellä kellarivaunulla (KUVA 8). Poraus suoritettiin vesihuuhtelulla, viereisten rakennusten vaurioiden minimoimiseksi. Kun reiät olivat valmiit, tarkistettiin kallion eheys porarei'issä ja injektoitiin kalliota tarvittaessa. Seuraavaksi asennettiin ankkurivaijerit reikiin ja injektoitiin ne kiinni kallioon. Tämän jälkeen voitiin alkaa rakentaa ankkuripalkkeja teräsbetonista kaivinpaaluille ja HEB-teräspalkista teräsponttiseinille. Ankkuripalkkivalujen ja ankkureiden injektointien kuivettua viikon, voitiin ankkurit jännittää hydraulisella tunkilla. Kun kaikki ensimmäisentason ankkurit oli jännitetty, voitiin maan kaivua jatkaa toiselle ankkurointitasolle, jossa toistettiin ensimmäisen ankkurointitason työvaiheet. Tarvittaviin kohtiin tehtiin vielä kolmas ankkurointitaso.

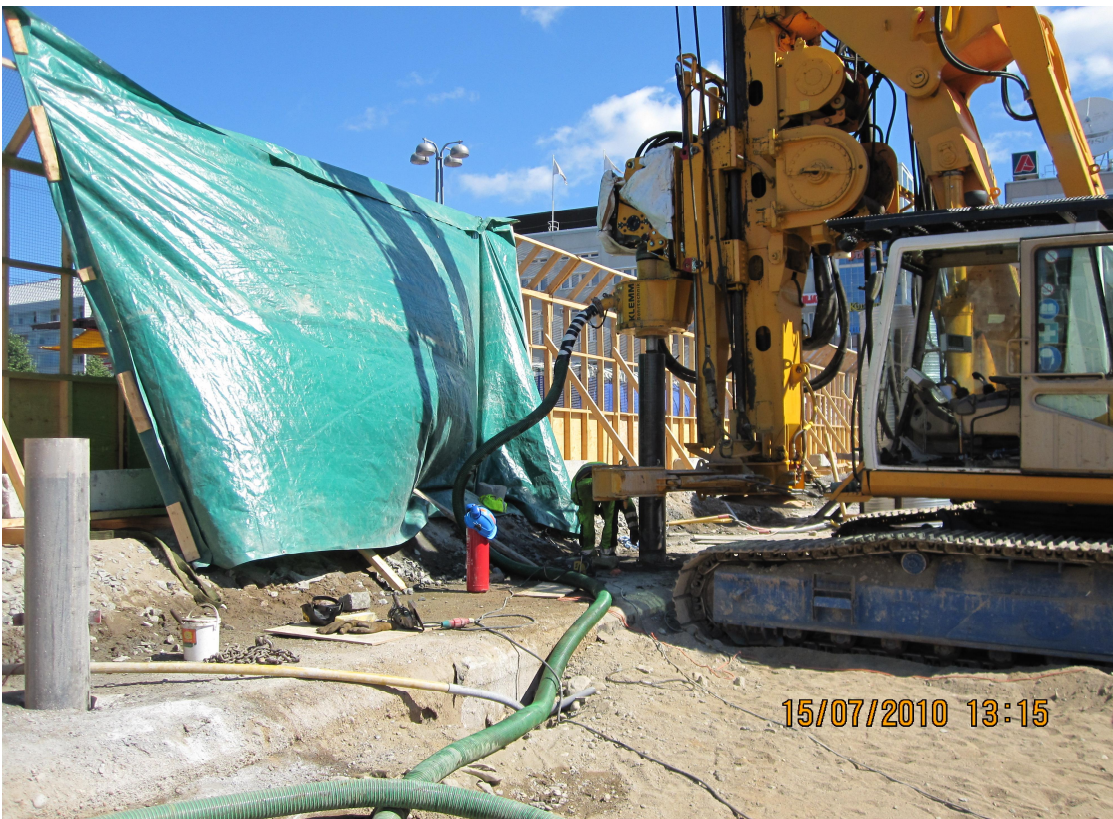
KUVA 5. Vanhan torikannen tuentaa työn ajaksi porapaaluilla. Kuva Antti Leskinen 2010

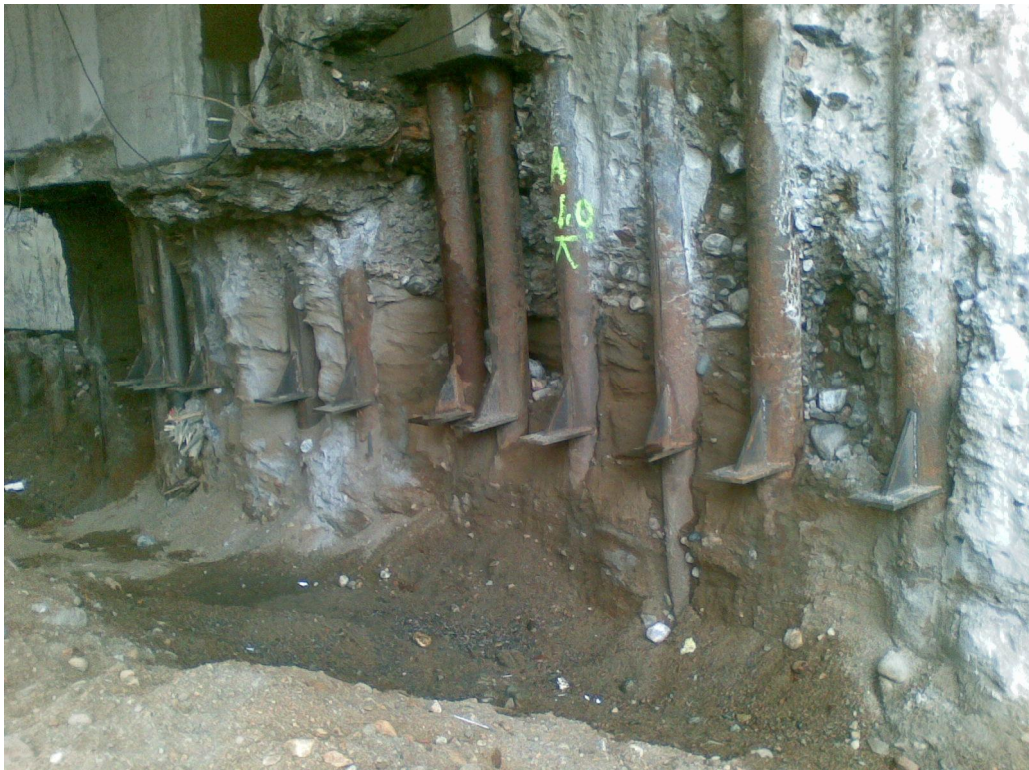
KUVA 6. Porapaaluja, joiden takana suihkupaaluja. Kuva Antti Leskinen 2011

Kaivinpaalukoneet eivät mahtuneet työskentelemään Kalahallin sisällä ja vanhan torikannen alla. Kyseisissä kohdissa jouduttiin tuenta suorittamaan suihkupaaluilla ja porapaaluilla, jotka toimivat suihkupaalujen tukena (KUVA 6). Kalustona käytettiin pieniä kellarivaunuja tilan puutteen vuoksi (KUVA 7,8).

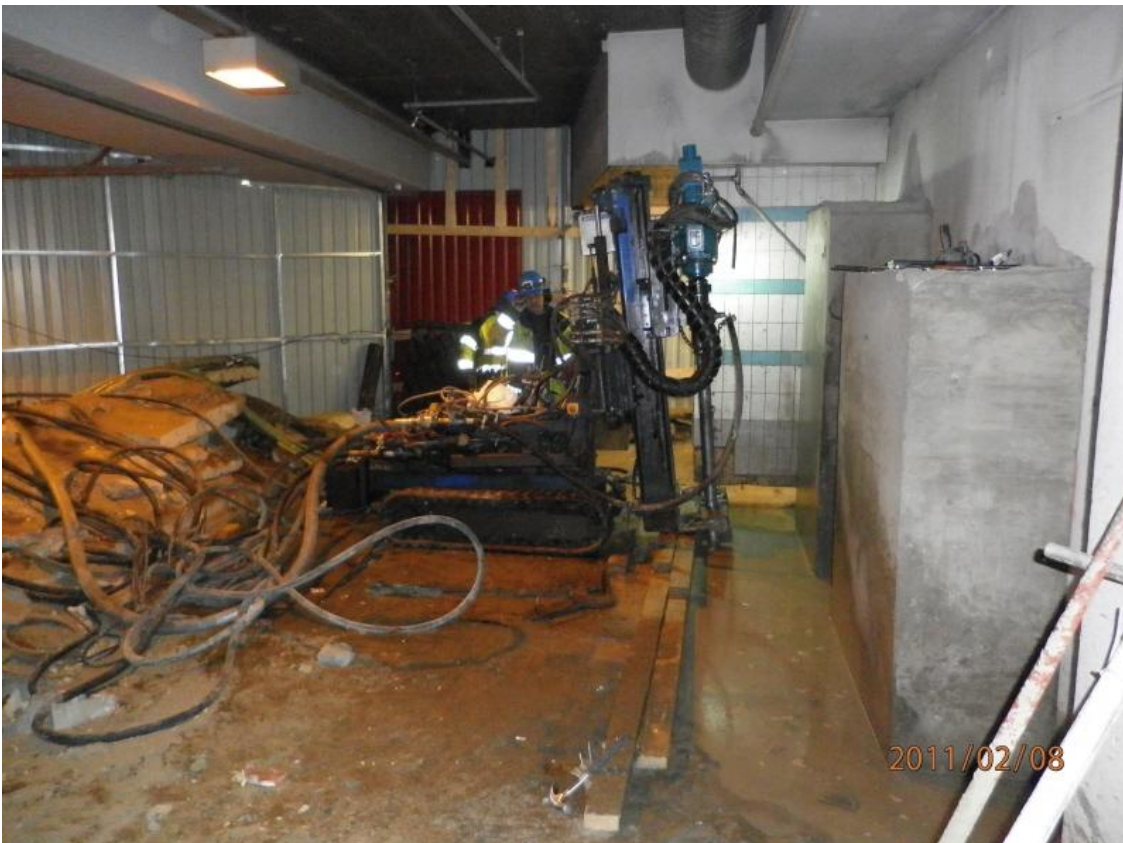
KUVA 7. Suihkuinjektointia kellarivaunulla vanhan torikannen alla, Sokoksen edustalla. Kuva Antti Leskinen 2011

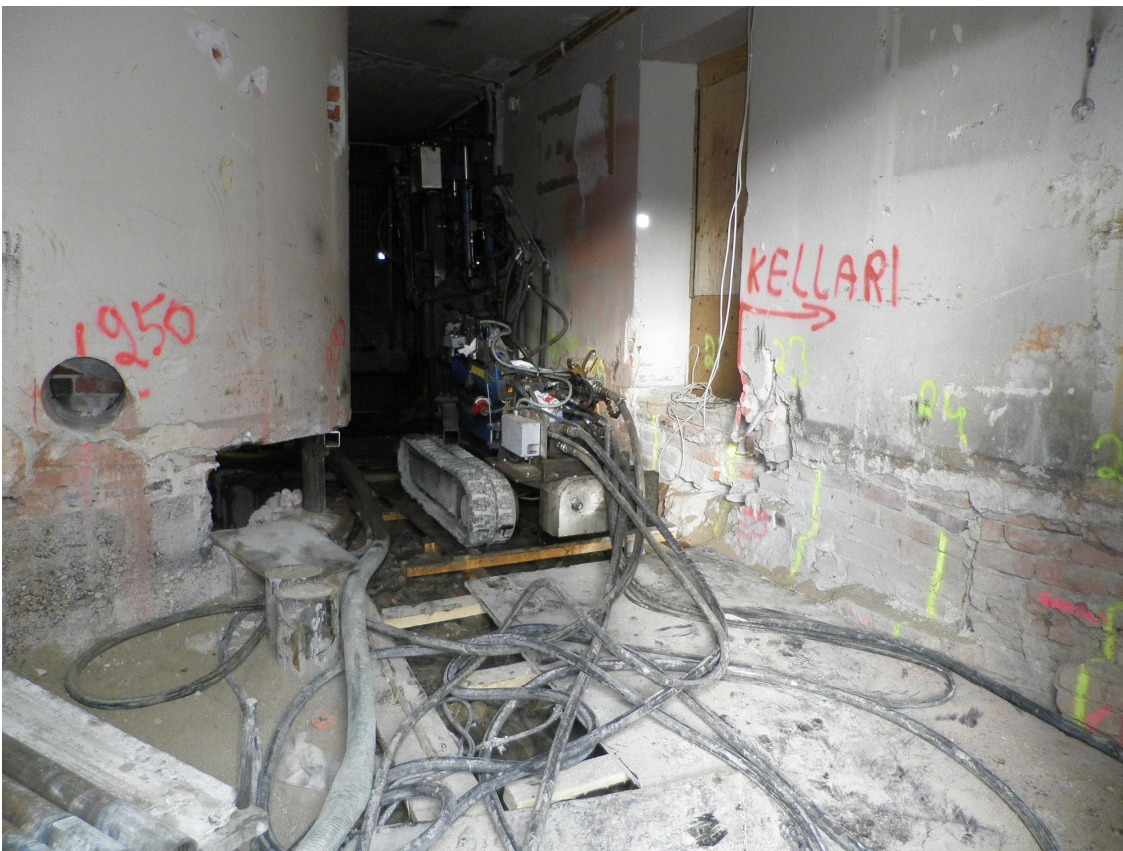
KUVA 8. Porapaalujen porausta kellarivaunulla Kalahallin sisällä. Kuva Antti Leskinen 2011

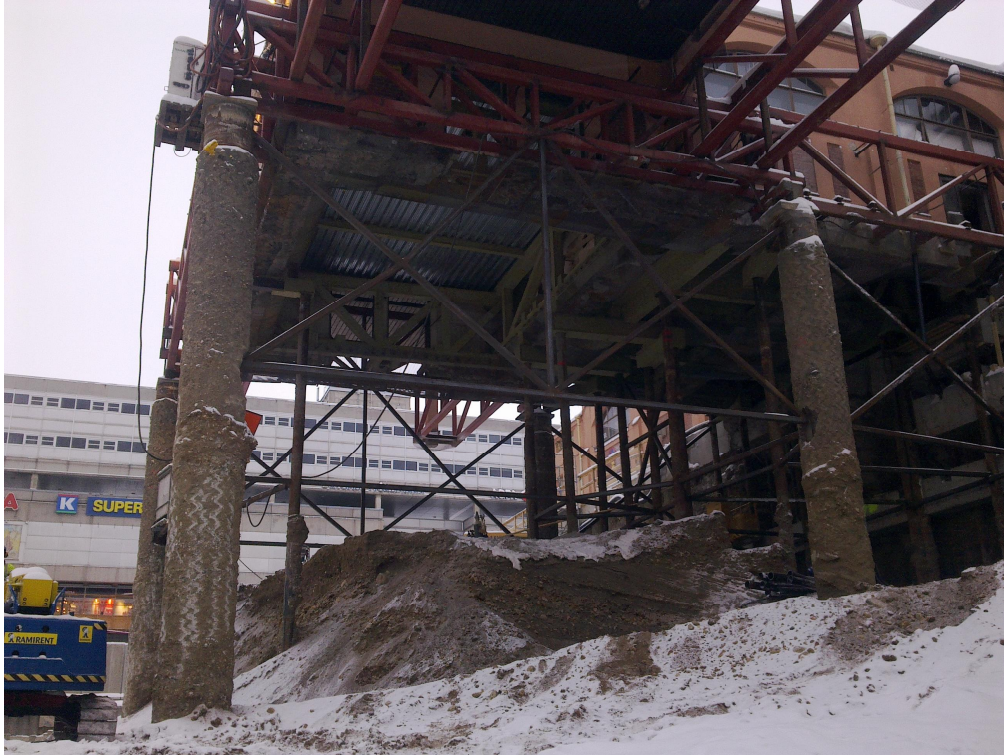
KUVA 9. Kalahallin tuentaa. Kuva Antti Leskinen 2012

Kalahallin kohtalosta ei ollut vielä työn alkuvaiheessa tietoa, joten se täytyi tukea ilmaan kaivinpaaluja sekä porapaaluja apuna käyttäen (Kuva 9).

Kalahallin (KUVA 9) sekä vanhan torikannen tuentarakenteissa (KUVA 12) täytyi ottaa huomioon, että rakenteet kestävät värinää, koska niiden vieressä jouduttiin louhimaan. Lisäksi oli huomioitava tukipaaluja poratessa, että paalun asennussyvyys on vähintään metrin alempana suunniteltua louhintatasoa.

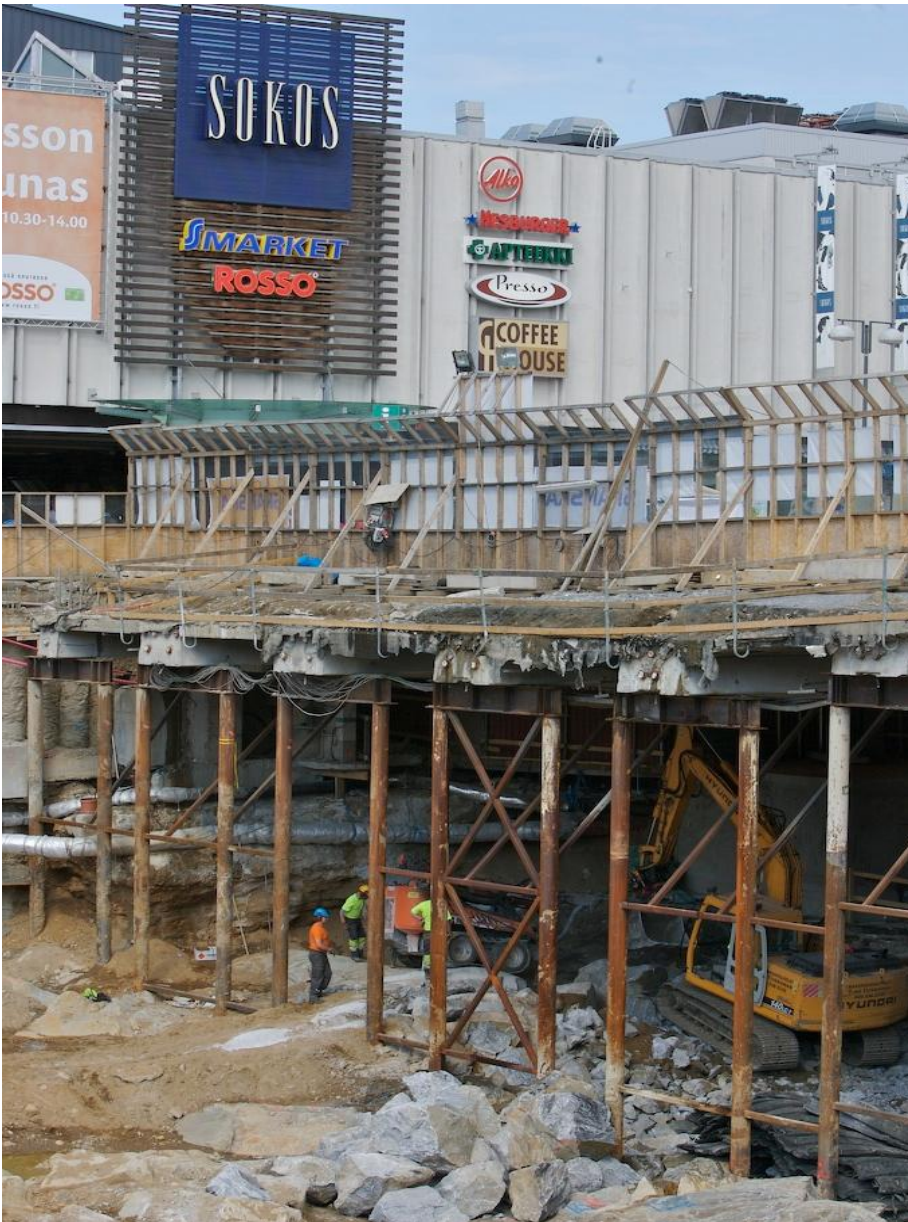
KUVA 12. Louhintaa vanhan torikannen alla. Kuva Antti Leskinen 2011

nen tukena olevien porapaalujen (KUVA 12) ja kaivinpaaluseinien läheisyydessä louhittaessa käytettiin tarkkuuslouhintaa. Carlssonin edustalle louhittiin kanaaleita viemärilinjolle ja syvennyksiä kaivoille.

Porauskalustona oli kevytlouhintavaunu (KUVA 12) ja keskiraskas louhintavaunu sekä kaivinkoneeseen liitetty poralaite (KUVA 13).

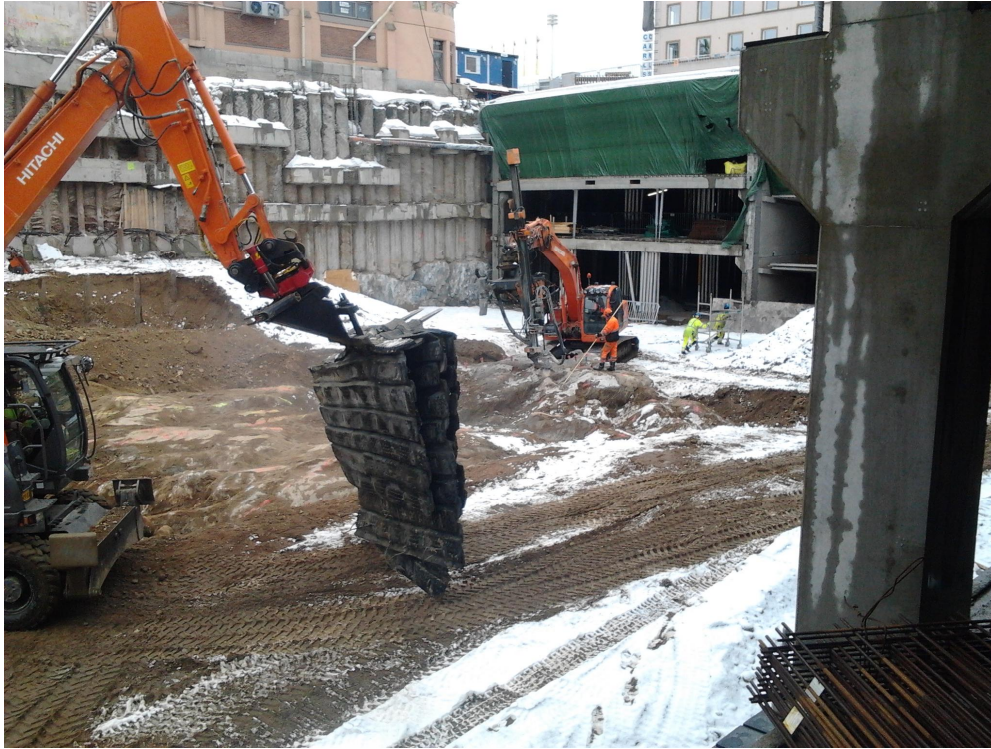
KUVA 13. Louhintaa entisen Kalahallin kohdalla. Kuva Tatu Kukkonen 2012

Kevättalvella 2012 louhittiin viimeinen alue entisen kalahallin alta (KUVA 13). Kaupahallin edustalla, kaivinpaalujen vieressä käytettiin tarkkuuslouhintaa, ja loppu alueella normaalia avolouhintaa. Kalahallin kohdalla päästiin pälkähästä, kun kalahallille tuli purku päätös, eikä näin jouduttu louhimaan kalahallin tukipaalujen seassa.

Räjätyskenttien peittämiseen käytettiin raskaita kumimattoja (KUVA 13) sekä louhetäkkäystä. Kumimatot asetettiin paikoilleen kaivinkoneen avulla. Mattojen asettamisessa piti ottaa huomioon, että ne lasketaan kerralla paikalleen eikä vedätetä kalliota pitkin koska tällöin nallien virtajohdot saattavat vioittua. Kun matot oli asetettu paikoilleen, tarkastettiin vielä, ettei mattojen päälle jäänyt irtokiviä, jotka saattaisivat sinkoutua räjäytyksessä. Räjätyskentistä varoitettiin hälytyspillillä ja estettiin pysäytysmiehillä ulkopuolisten pääsy vaara-alueelle. Räjätysajankohdat täytyi myös sovittaa työmaan muiden työvaiheiden kanssa.

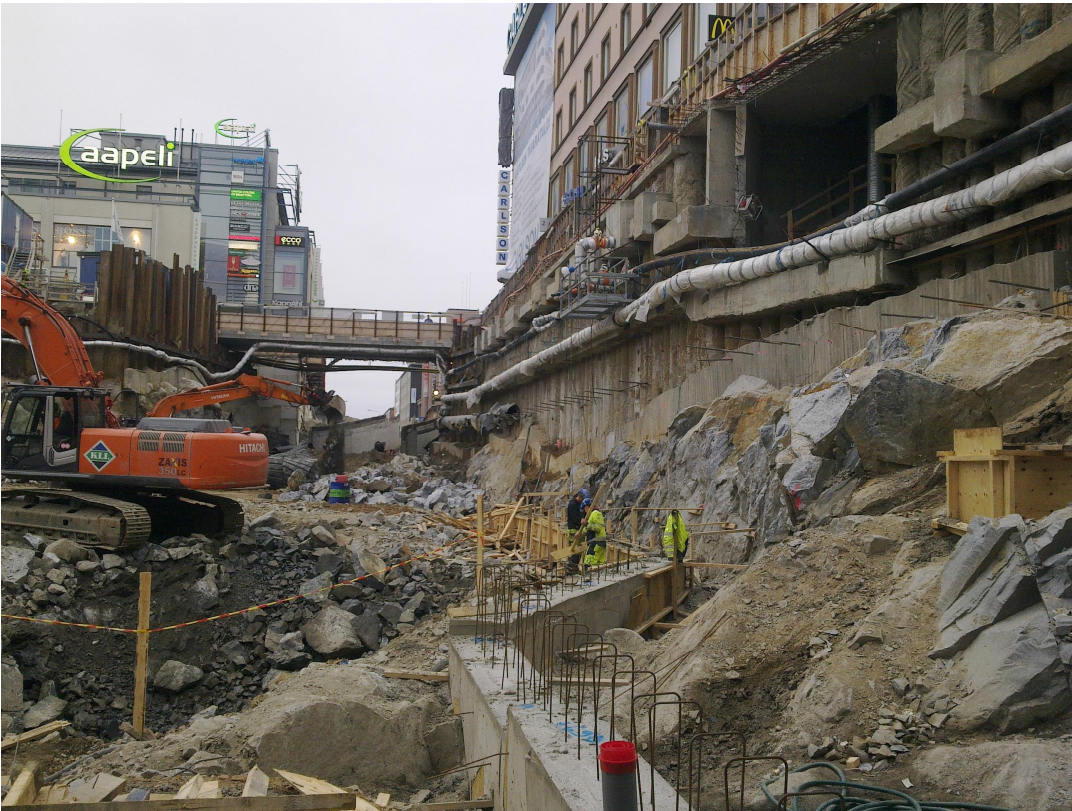
KUVA 14. Louheen kuormauska kaivinkoneella kallio syvennyksestä. Kuva Antti Leskinen 2011
