PÄÄLLYSTEPAIKKAUSTÖIDEN TOTEUTUS ALUEURAKASSA

Opinnäytetyö
Toukokuu 2013
Rakennustekniikka
Infrarakentaminen

Päällystapaikkaustöiden toteutus alueurakassa

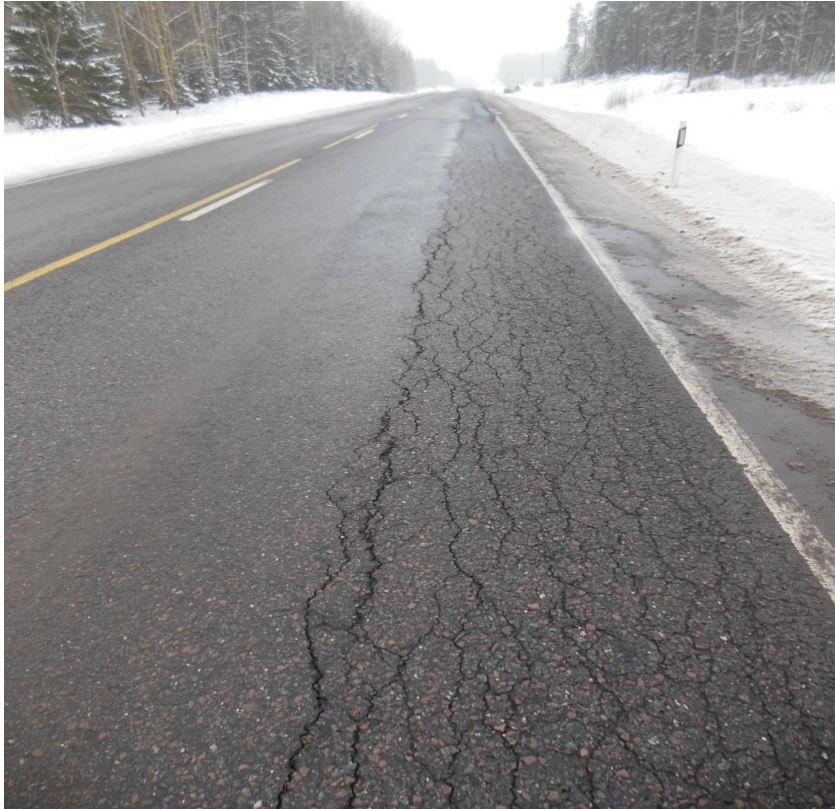
KUVA 8. AB-päälysteen verkkohalkeamia (Kuva: Juha Poskiparta 2013).

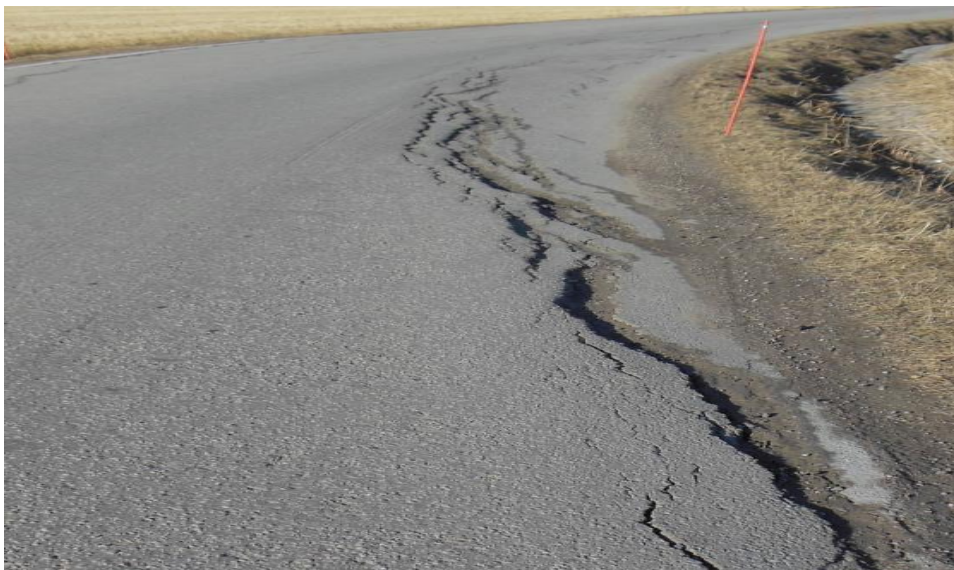
KUVA 15. Pituussuuntainen routahalkeama (Kuva: Juha Poskiparta 2013).

Routanousun aiheuttaman vetorasituksen ylittäessä rakenteen lujuuden, tierakenteeseen muodostuu halkeamia päällysrakenteen yläosasta alkaen. Halkeamat voivat esiintyä pituus- (kuva 15), poikittais- (kuva 16), ja vinosuuntaisesti tai hyvinkin epämääräisesti tien pituussuuntaan nähden. Halkeamat ulottuvat usein syvälle tierakenteeseen.

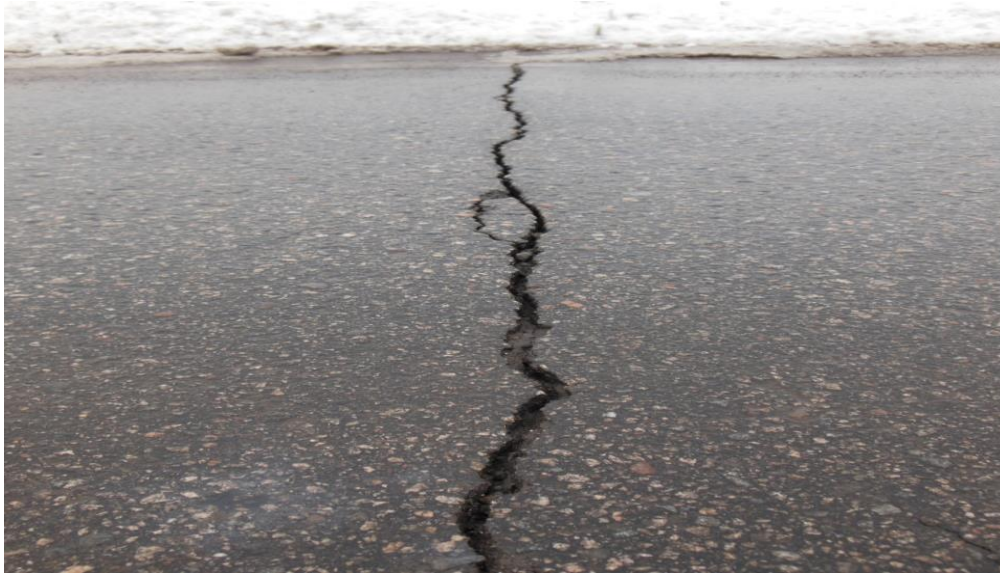
KUVA 16. Poikittaissuuntainen routahalkeama (Kuva: Juha Poskiparta 2013).

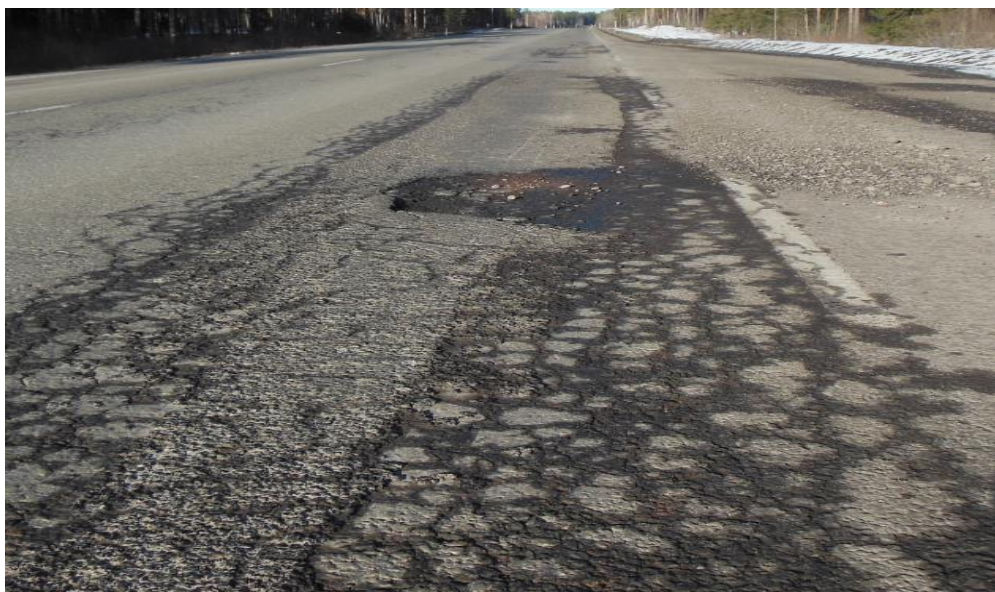
KUVA 20. Pahasti vaurioitunut kantatien pinta (Kuva: Juha Poskiparta 2013).

Purkauminen tarkoittaa kiviaineksen irtoamista päällysteestä (kuva 20). Purkauman perussyynä on sideaineen ja kivirakeiden välisen sidoksen pettäminen. Purkauman edessä syntyy vähitellen, joko matala laaja-alainen tai pieni jyrkkäreunainen kuoppa. Matala purkauma aiheuttaa liikenteelle yleensä vähäistä haittaa, mutta etenee nopeasti jyrkkäreunaiseksi syvemmäksi reiäksi. Reiässä oleva vesi nopeuttaa vaurion etenemistä sitomattomaan kerrokseen asti, jolloin se on hyvin vaarallista liikenteelle. (Belt ym., 2002)

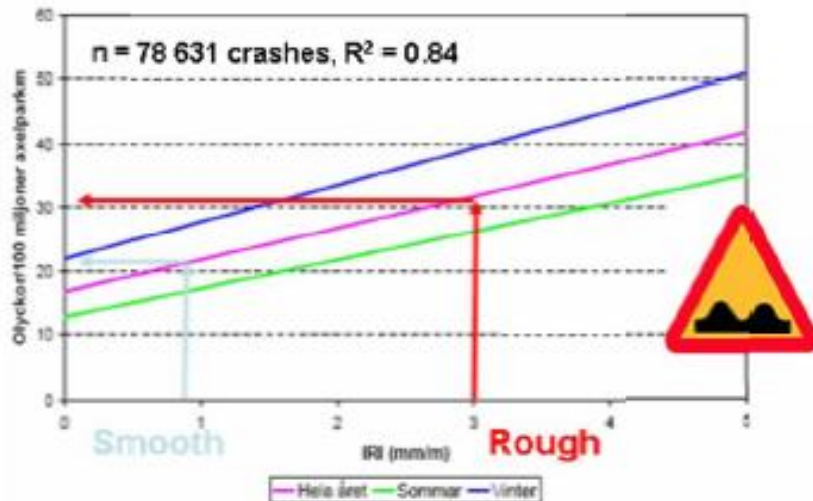
KUVA 21. Tien epätasaisuuden vaikutus onnettomuusmääriin. (Liikennevirasto, 22/2012)

Tasaisella tiellä on helpompi hallita ajoneuvo myös liukkaalla kelillä. Tie kuitenkin kuluu ja vaurioituu iän myötä, joten sen poikkileikkaus alkaa poiketa suunnitellusta muodosta. Kuivatusolosuhteet vaikeutuvat aiheuttaen veden ja epäpuhtauksien kerääntymistä tielle. Ajoneuvon hallinta on entistä haastavampaa huonontuneesta kitkasta johtuen ja onnettomuusriski kasvaa merkittävästi. Ruotsissa on selvitetty, että onnettomuusriski on suurempi teillä, joiden IRI arvot ovat tavallista suurempia (kuva 21.)

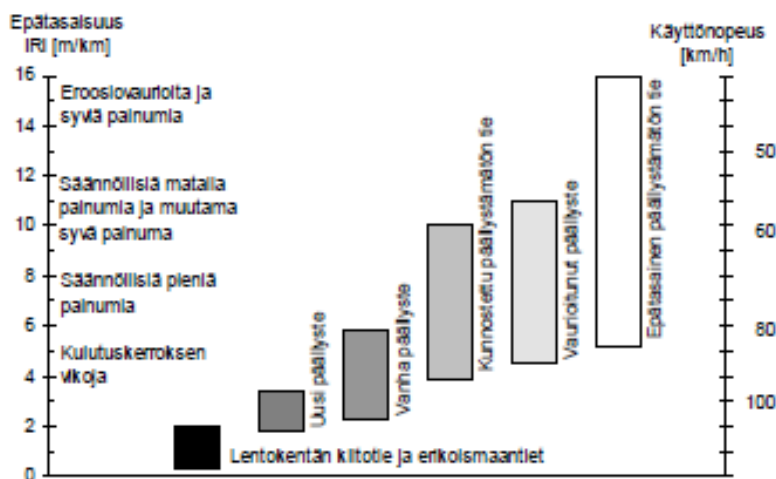
KUVA 22. Päällysteen kunnon ja IRI-arvon välinen yhteys (Belt ym. 2002)

Uusilla päällysteillä IRI-arvo on pieni (kuva 22). Pintarakenteen vaurioituessa ja ikäännytyessä IRI-arvo kasvaa. Huonokuntoisella päällysteellä IRI-arvo voi olla moninkertainen uuteen päällysteeseen verrattuna

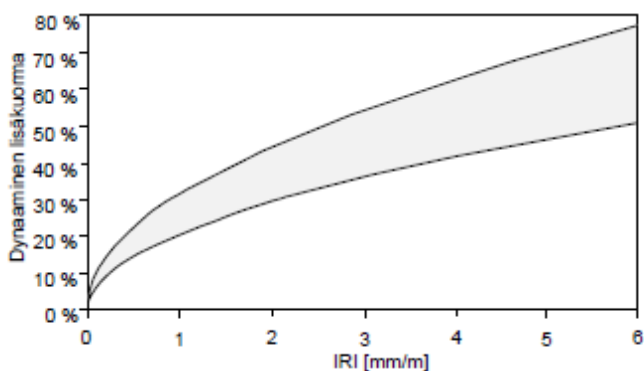
KUVA 23. Kuorma-auton dynaamisten maksimilisäkuormien riippuvuus tien epätasaisuudesta (Laitinen ja Halonen 1993)

Renkaan osuessa epätasaiseen kohtaan aiheutuu siitä pystysuuntaista liikettä. Tämä aiheuttaa dynaamista lisäkuormaa epätasaisuuden kasvaessa (kuva 23). Dynaamisten kuormitusten kasvu nopeuttaa rakennekerrosten ja alusrakenteen pysyvien muodonmuutosten kehittymistä ja nopeuttaa päällysteen väsymistä. (Belt ym., 2002)

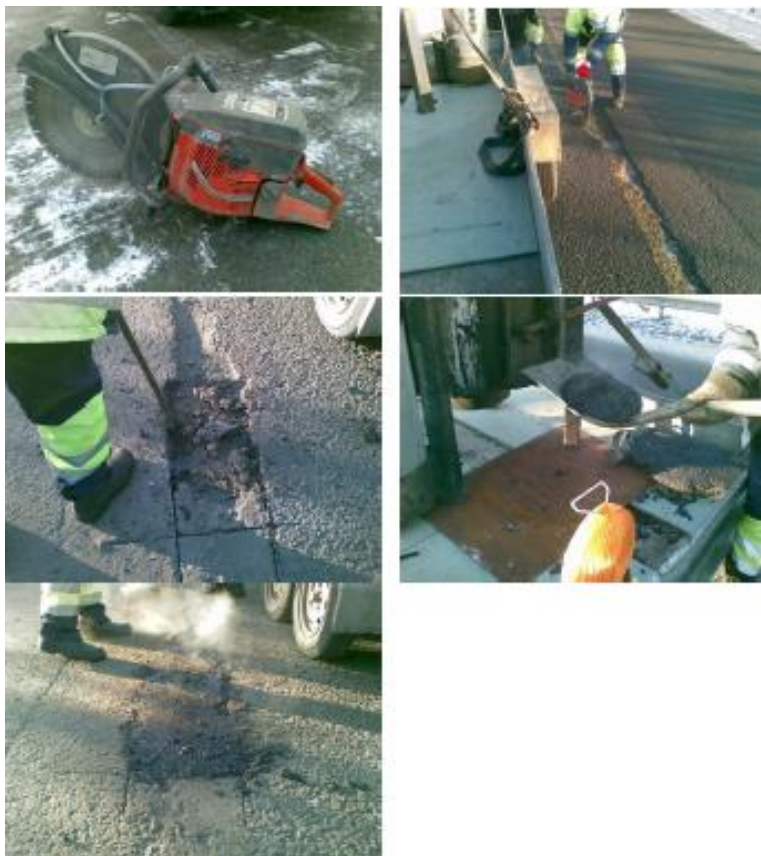
KUVA 27. Valuasfalttipaikkaus, paikkauskohdan käsittely ja massan valu (Huuskonen ym., 2009)

Valuasfaltti (VA) on asfaltti, jossa sideaine täyttää kiviaineksen tyhjätilan ja tekee massasta kuumana valettavan. Valuasfaltti voidaan levittää käsin (kuva 27) tai levittimellä eikä sitä tyypillisesti tiivistetä. (Päällysteiden paikkaus, 2009)

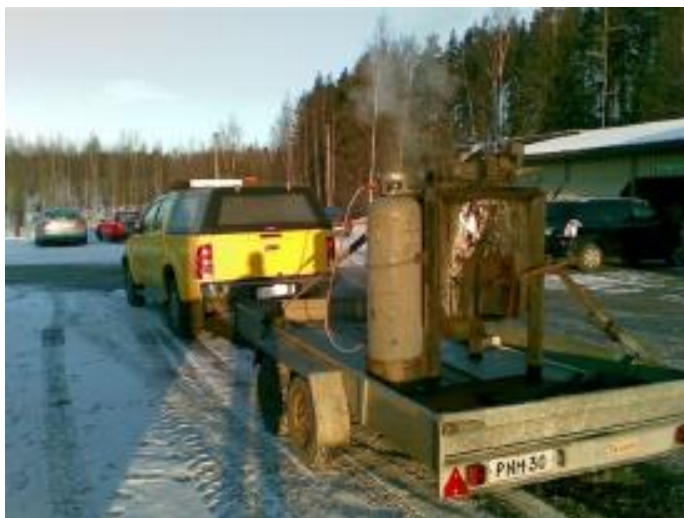
KUVA 28. Teliperäkärriyn lavalle liinoilla sidottu nestekaasulla lämmitettävä valuas-
falttipata (Huuskonen ym., 2009)

Massa voidaan annostella sopivankokoisiin paloihin (kuva 29) valuttamalla kuumaa
valmista valuasfalttia esim. kovan lumen päälle. Näin saadut massapalat voidaan varas-
toida myöhempää käyttöä varten. Henkilöauton perävaunussa (kuva 28) tai pakettiauton
lavalla voidaan kuljettaa pienikokoista valuasfalttipataa ja kaasupulloa jo pieneenkin
paikkaustarpeeseen kylmissä oloissa kustannustehokkaasti. (Huuskonen ym., 2009)

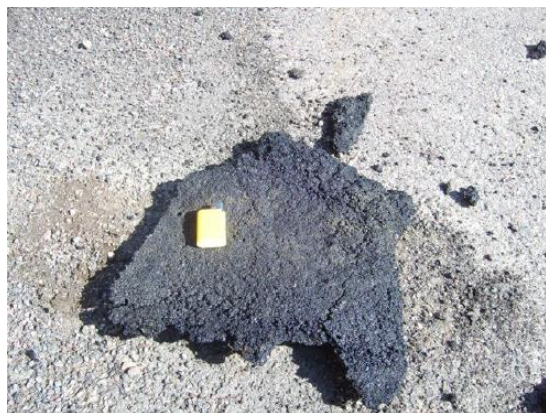
KUVA 29. Uudelleenlämmitystä varten kappaloitu valuasfalttipala (Huuskonen ym., 2009)

Uudelleenlämmityksessä massapalat nostetaan käsin noin tuntia ennen käyttöä pataan. Massan lämmitettyä juoksevaksi käynnistetään sekoittimet. Reikäpaikkauksessa massan menekki on melko pieni ja yhden työvuoron aikana kuluu 1-3 padallista massaa.

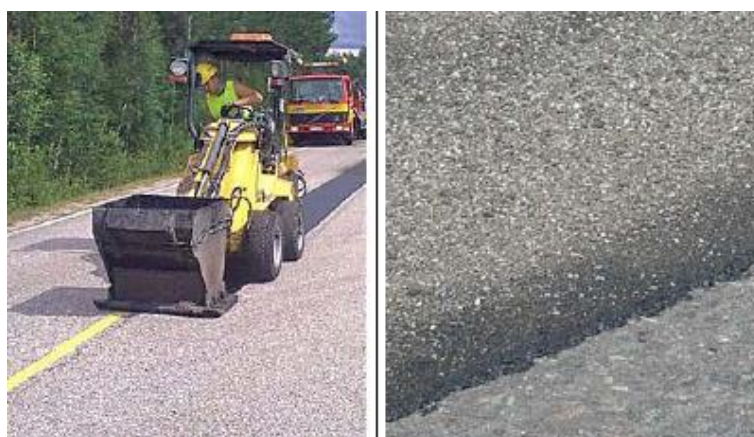
KUVA 30. KT- valuasfalttipaikkauksen levitys, tiivistys ja karkeutettu paikkaus (Päällysteiden paikkaus 2009)

Valuasfalttimassa levitetään ja puristetaan paikattavaan kohtaan noin 10 kN puristusvoimalla käyttäen tarkoitukseen tehtyä koneellista levityslaitetta (kuva 30). Paikkausleveyttä säädetään tarpeen mukaan 20- 75 cm. Uudelleenpäällystyksen yhteydessä KT-valuasfalttipaikkausta ei tarvitse jyrsiä pois. (Päällysteiden paikkaus, 2009)

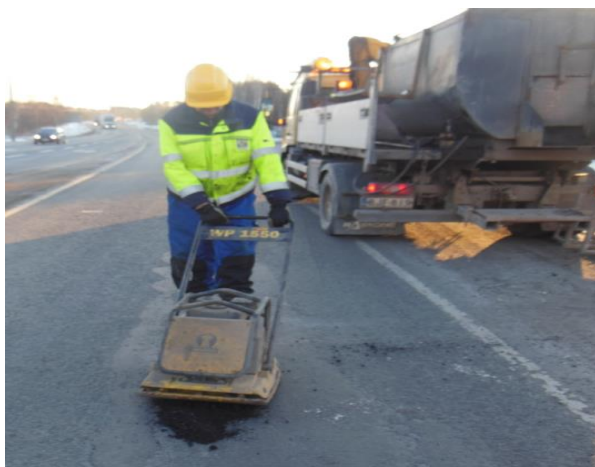
KUVA 31. Päällystepaikkauksen tiivistämistä (Kuva: Juha Poskiparta 2013).

Reiät ja pienet painumat paikataan PAB-V8 tai PAB-V11 massalla käsityönä. Paikattavan kohdan reunat muotoillaan pystysuoriksi hyvän lopputuloksen aikaansaamiseksi. Sitomattomaan kerrokseen ylettyvään yli 40 mm syvään reikään laitetaan pohjalle mursketta. Tiivistyksen jälkeen reikä paikataan PAB-V massalla ja tiivistetään (kuva 31). Paikkaus tiivistyy vielä lisää liikenteen johdosta, joten se saattaa mennä kuopalle.

Jos tiivistymistä on ennakoitu liikaa, se voi jäädä koholle. Kummastakin on haittaa liikenteelle ja auraukselle. (Päällysteiden paikkaus, 2009) Paikkauksen pysyvyyden kannalta tiivistys on erityisen tärkeää. Tärylevyllä tehtävä tiivistys on paljon parempi ja antaa tasaisemman pinnan, kuin auton renkaalla yli ajettaessa tapahtuva staattinen tiivistys. (Huuskonen ym., 2010)

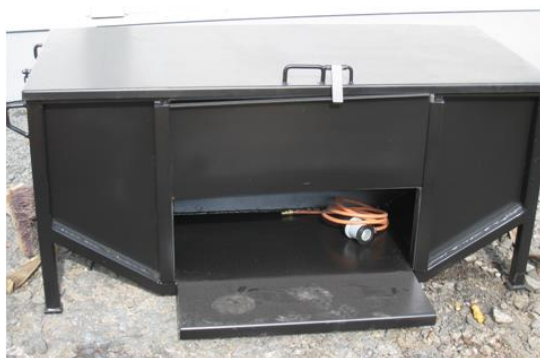
KUVA 32. PAB- paikkausmassan lämmitin (Kuva: Risto Rauva 2011).

Kiireellisissä tapauksissa, vaikeissa olosuhteissa kun kuumamassaa ei ole saatavilla liikenteelle vaaralliset vauriot voidaan paikata PAB-V varastomassalla. (Päällysteiden paikkaus, 2009) Tähän tarkoitukseen on kehitetty lämmittimiä (kuva 32), joilla saadaan pienet paikkausmassamäärät nopeasti notkeaksi viileissä olosuhteissa. Vilkasliikenteisillä teillä on PAB- paikat korvattava myöhemmin kuumamassapaikoilla.

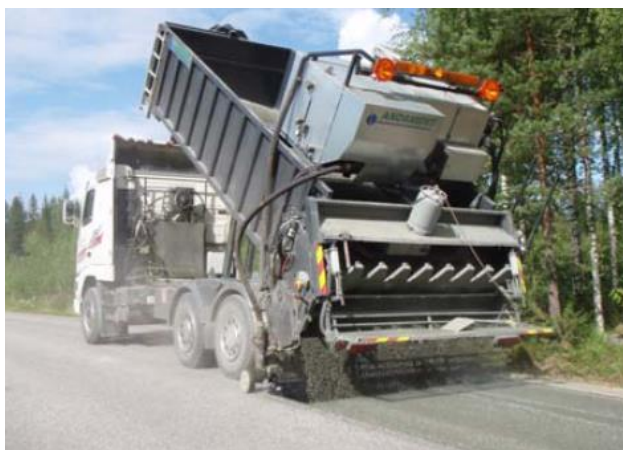
KUVA 33. Sirotepaikkaus (Päällysteiden paikkaus 2009)

Sirotepinntaus (SIP) on päällysteen (myös pintauksen) pinnalle sideaineella liimattu ohut murskekerros (kuva33). (Asfalttinormit 2011)

Sirotepaikkaus on kunnossapitomenetelmä teille ja kaduille, joissa esiintyy lajittumia, pinnan avoimuutta ja lievää verkkohalkeamaa. Se sopii myös reikiintyneiden sekä PAB-massalla paikattujen PAB- ja sirotepinntausteiden paikkojen vahvistamiseen. Sirotepinntauksen voi tehdä kaikkien päällysteiden päälle, eikä se rajoita myöhempien päällysteiden valintaa. Liikenteelle aiheutuva haitta on vähäinen, sillä työ sujuu erittäin nopeasti. (Päällysteiden paikkaus, 2009)

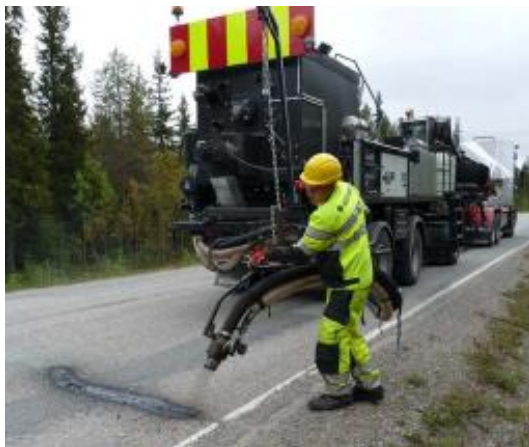
KUVA 34. Sirotepuhalluspaikkaus (Päällysteiden paikkaus 2009)

Sirotepuhalluspaikkaus (kuva 34) on menetelmä, jossa paikattavaan kohteeseen ruiskutetaan kiviainesta ja sideainetta oikeassa suhteessa. Menetelmää voidaan käyttää halkeamien, reikien, pienialaisten verkkohalkeamien ja poikkihalkeamien paikkaamiseen AB-, PAB- ja SOP- päällysteillä. Menetelmää ei voida käyttää vilkasliikenteisillä teillä. (Päällysteiden paikkaus, 2009)

Menetelmän etuja ovat: paikkauksen reunat voidaan ulottaa, liimata ja tasata varsinaisen vaurion ulkopuolelle, vaurion muotoa voidaan vapaasti seurata ja paikkaustyön liikenteelle aiheuttama haitta on pieni, koska paikkaustyön suorittaa yksi henkilö. (Päällysteiden paikkaus, 2009)

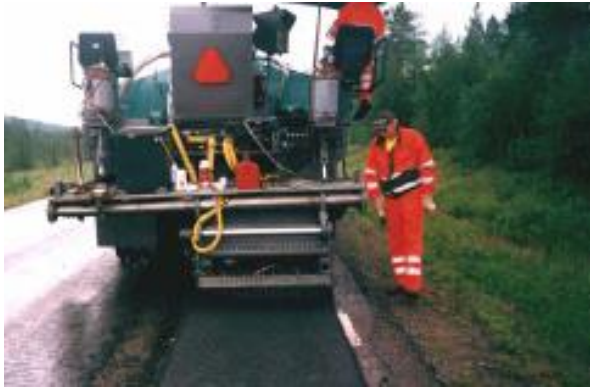
KUVA 35. Uraremo-paikkaus (Päällysteiden paikkaus 2009)

Uraremo-menetelmä (kuva 35) on kehitetty PAB-päällysteiden korjauksiin. Sen toimintaperiaate on sama kuin Uraremixin, mutta työleveys on 1,25 metristä aina 2,3 metriin saakka. Uraremo menetelmä soveltuu myös reunapainumien korjauksiin. (Päällysteiden paikkaus 2009)

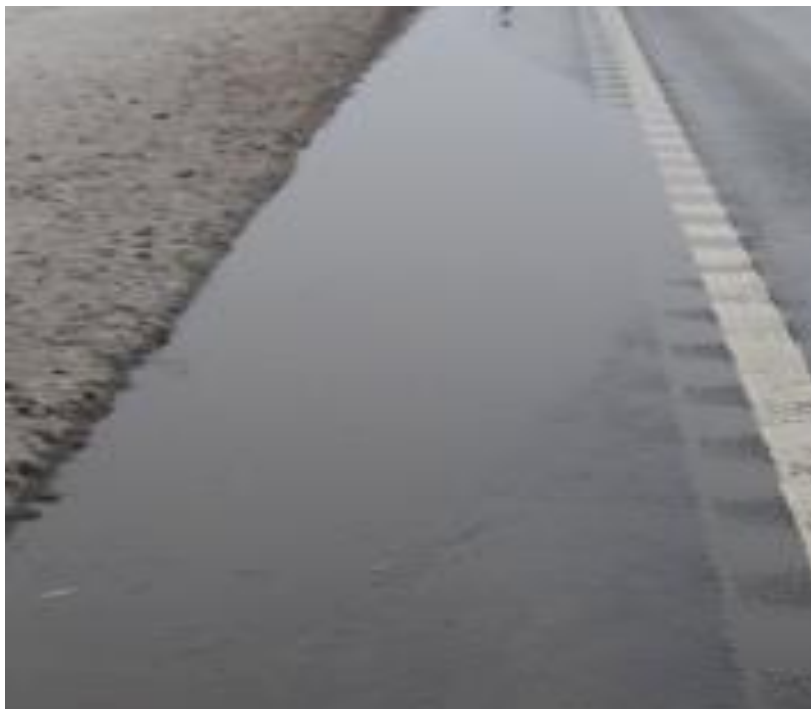
KUVA 36. Vettä tiellä (Kuva: Juha Poskiparta 2013).

Lumivalleja syntyy aorauskaluston siirtäessä lunta tien reunoihin koko pitkän talven ajan. Keväällä lumen sulaessa vesi ei pääse valumaan korkeiden aorausvalliin johdosta tieojjiin, vaan jää lammikoiksi ajoradalle (kuva 36). Yöpakkaset jäädyttävät veden ja syntyy suuri liikenneturvallisuusriski. Tiellä olevista halkeamista vesi valuu tien rakenteeseen aiheuttaen pahimmillaan kantavuuden heikkenemistä. Näitä ongelmia voidaan vähentää poistamalla aorausvallit ennen lumien sulamisen alkua.

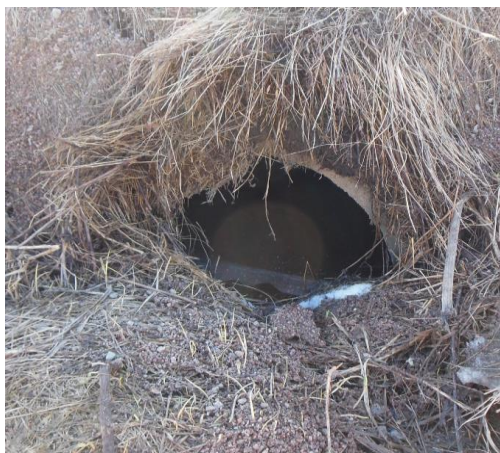
KUVA 37. Hoitamaton päätierummu (Kuva: Juha Poskiparta 2013).

Päätierummut ovat maantien alitse poikkisuunnassa kulkevia putkia. Päätierumpujen puhtaana pitäminen on tärkeä asia, koska veden virtaamisen hidastuttua alkaa hiekka ja sora kerrostumaan putkeen. Rummun suuaukot on pidettävä myös puhtaina oksista, heinistä ja muusta roskasta. Rummun tukkeutuessa (kuva 37) etenkin matalarakenteisilla teillä vesi alkaa virtaamaan tien yli aiheuttaen eroosiota ja liikenneturvallisuusriskin.

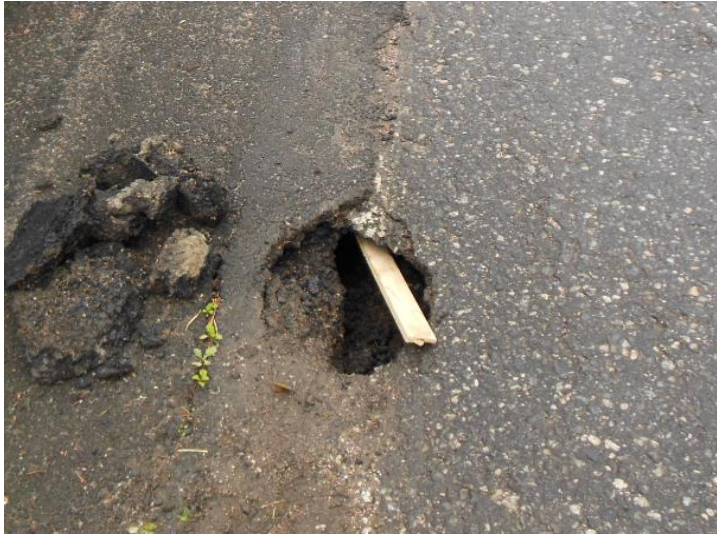
KUVA 38. Rummun rikkoutumisen aiheuttama eroosioaurio tierakenteessa (Kuva: Juha Poskiparta 2012).

Epätasaisen routanousun, painumien tai puutteellisen rakenteen takia tierummut saattavat murtua ja rappeutua. Tämän seurauksena vesi virtaa hallitsemattomasti aiheuttaen eroosiota rummun ympärillä. Näissä tapauksissa tierakenne voi sortua (kuva 38) rankkasateiden seurauksena ja tie voidaan joutua sulkemaan.

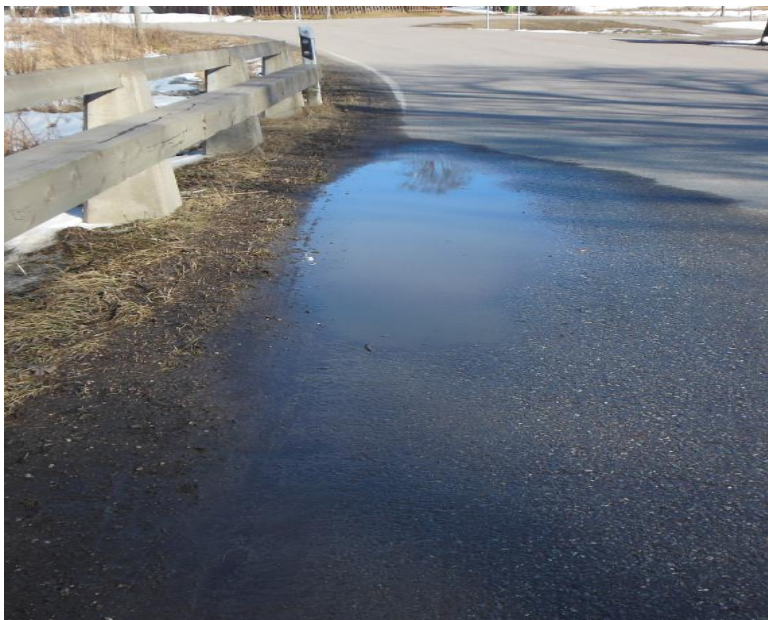
KUVA 39. Reunapalteen aiheuttamaa lammikoitumista (Kuva: Juha Poskiparta 2013).

Maapalteet estävät veden pääsyn pois ajoradalta (kuva 39) mahdollistaen kosteuden pääsyn vauriokohdista tierakenteen sisään ja sitä kautta kantavuusongelmia. Vesi ajoradalla aiheuttaa myös vesiliirtoa. Maapalteet ovat usein suurempi ongelma sorateillä kuin päällystetyillä teillä, koska liikenne ja tien höyläys siirtää materiaalia tien pientareelle. Toinen syy maapalteiden syntymiseen ovat pysyvät muodonmuutokset kelirikko aikaan eli sama prosessi, mikä aiheuttaa teiden leventymistä. Palteet tulisi poistaa heti, kun ne huomataan.

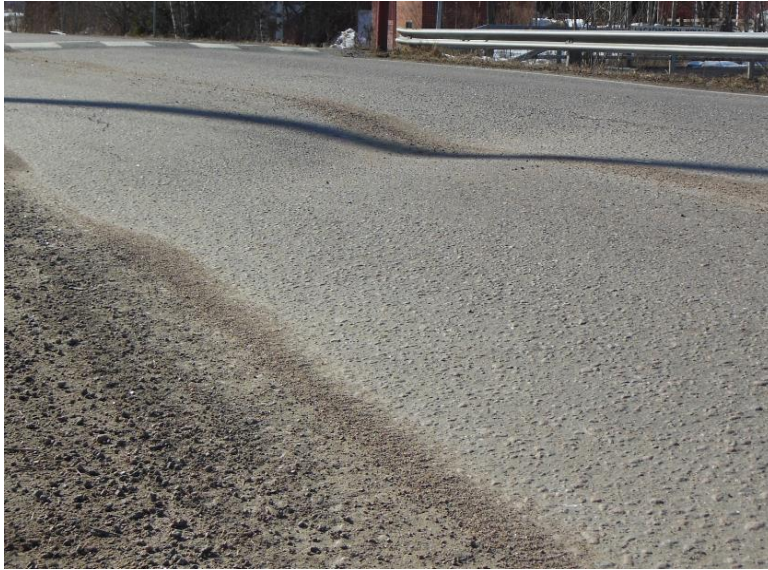
KUVA 40. Routaheitto tiessä (Kuva: Juha Poskiparta 2013).

Ojan pohjalle valuva hieno maa-aines ja tiheästi kasvava kasvillisuus aiheuttavat vedenpinnan nousua ja virtauksen hidastumista. Seurauksena pohjaveden pinta nousee tierakenteessa, kantavuus laskee ja routivuus lisääntyy (kuva 40). Etenkin hienojakoisen maa-aineksen varaan perustettu tie on herkkä kosteusolosuhteiden muutoksille, ja onkin välttämätöntä pitää kuivatusjärjestelmä kunnossa ja pohjamaa kuivana.
