Rakennustekniikan koulutusohjelma / Rakennesuunnittelu

1970-luvun pientalojen korjauskonseptit

Opinnäytetyö 2013

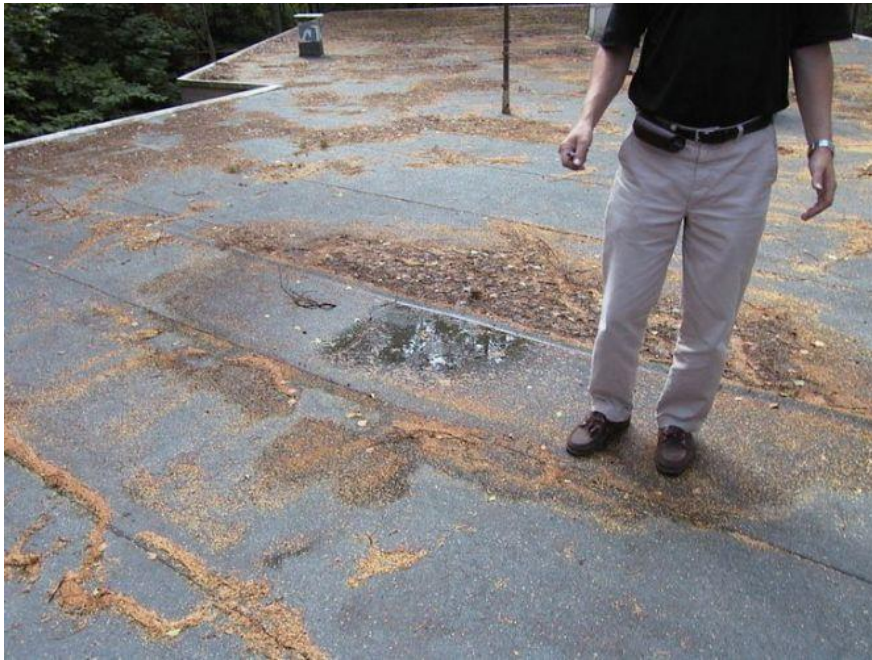
Kuva 1. Rakenteiden painumisesta johtuva lammikoituminen katolla (2)

Katemateriaalina käytetyn huovan oletettu elinikä on noin 15 - 40 vuotta riippuen sen huollon tasosta ja mekaanisen ja sään aiheuttaman rasituksen määrästä. Rakennuksissa on havaittu tapauksia, joissa 70-luvulla asennettu huopa ei ole kestänyt kuin 10 vuotta ehjänä. Vanhat bitumikermit haurastuvat vanhetessaan UV-säteilyn ja lämmön vaikutuksesta joskus jopa hyvinkin nopeasti eivätkä enää kestä rakenteiden liikkeistä aiheutuvaa rasitusta. Puurakenteissa tapahtuu aina pieniä muodonmuutoksia kosteusvaihteluiden ja kuormien muutoksien takia, mikä johtaa usein huovan vaurioitumiseen sauman kohdalta tai kermikaistassa itsessään. Tasakaton loivan muodon vuoksi vesi saattaa lammikoitua katolle syksyisin, syynä voi olla tukkeutuneet kattokaivot tai katolle muodostuneet painaumat, mitkä johtuvat rakenteiden painumisesta. Myöhemmin syksyllä lammikot jäätyvät ja jäätyessään laajeneva vesi rikkoo huovan pintaa.

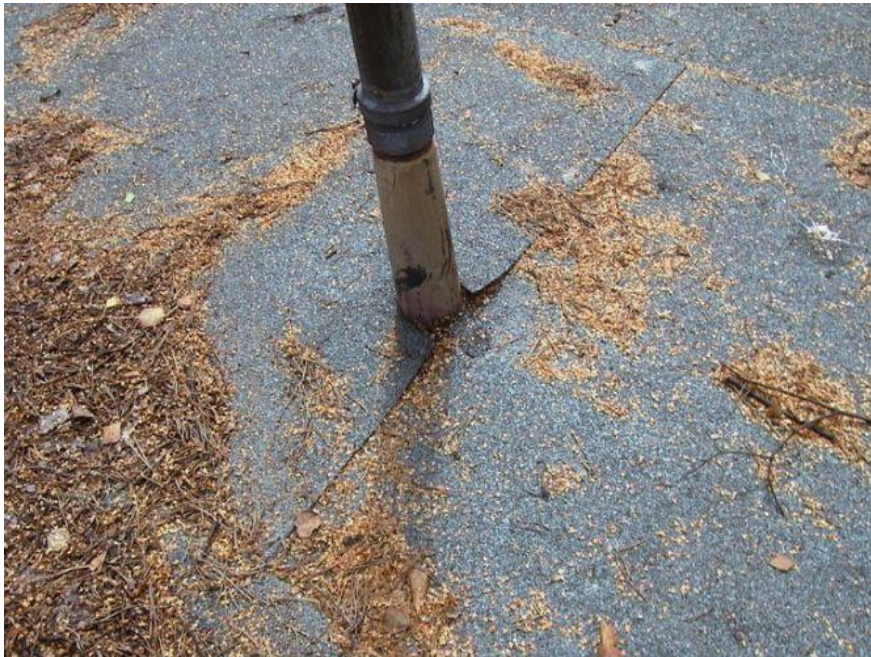
Kuva 2. Huonosti toteutettu läpiviennin vedeneristys (2)

tavat home- ja sädesienet. Lahoava puurakenne menettää lujuusominaisuutensa ja rakenne hajoaa. Lahoaminen kantavissa rakenteissa on erittäin vaarallista, koska lahoamisen vuoksi lujuusominaisuutensa menettänyt rakenne on altis sortumalle aiheuttaen rakennuksen käyttäjille merkittävän vahingon vaaran. Home- ja sädesienien itiöt ja toksiinit heikentävät huoneilman laatua ja aiheuttavat herkistyneillä ja allergisilla ihmisillä erilaisia oireita. Tasakattojen ylivoimaisesti yleisin vuotokohta on läpiviennit. Tämä on ongelmana muissakin kattotyypeissä, mutta tasakatoilla ongelma on yleisempi. Nykyään läpivienneissä vaaditaan täydellistä vesieristystä vuotojen estämiseksi.

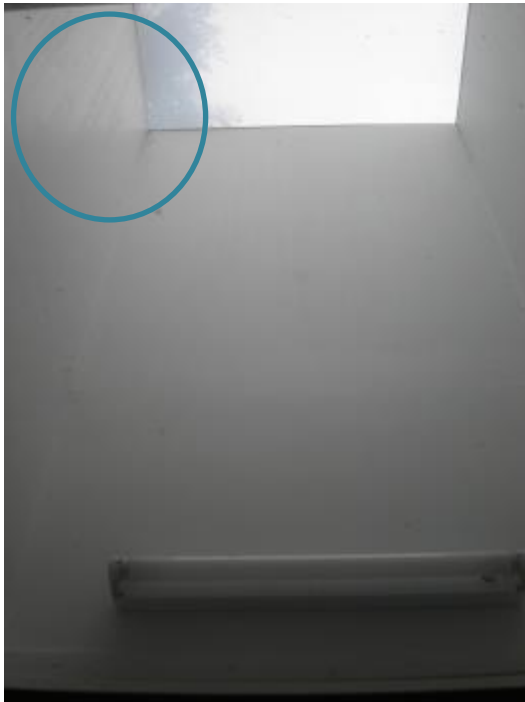
Kuva 3. Tiivistyneen kosteuden aiheuttamia valumajälkiä valokuilussa (4)

1970- luvulla olivat kupumalliset kattoikkuna muodissaan. Nämä kattoikkunat aiheuttavat suuria lämpöhäviöitä sekä ovat kosteusteknisesti hyvin usein ongelmallisia. Talviaikaan sisäilman kosteus pääsee kondensoitumaan kuvun sisäpintaan ja valuu alas-päin valokuiluun aiheuttaen valumajälkiä seinämän pintaan. Vesikatolla ongelmia aiheuttaa kattoikkunan läpiviennin vedeneristys joka on toteutettu 70-luvulla tyypillisesti epäonnistuneesti. Jos valokuilu ja ikkuna halutaan säilyttää, tulee sen vedeneristys ja pellitykset tarkastaa ja näissä ilmenevät puutteet on korjattava. Paras ratkaisu on kuitenkin poistaa koko ikkunarakenne ja paikata aukko umpeen. Näin päästään eroon kattoikkunoiden ongelmista ja yläpohjan eristävyys sekä energiatehokkuus paranevat.

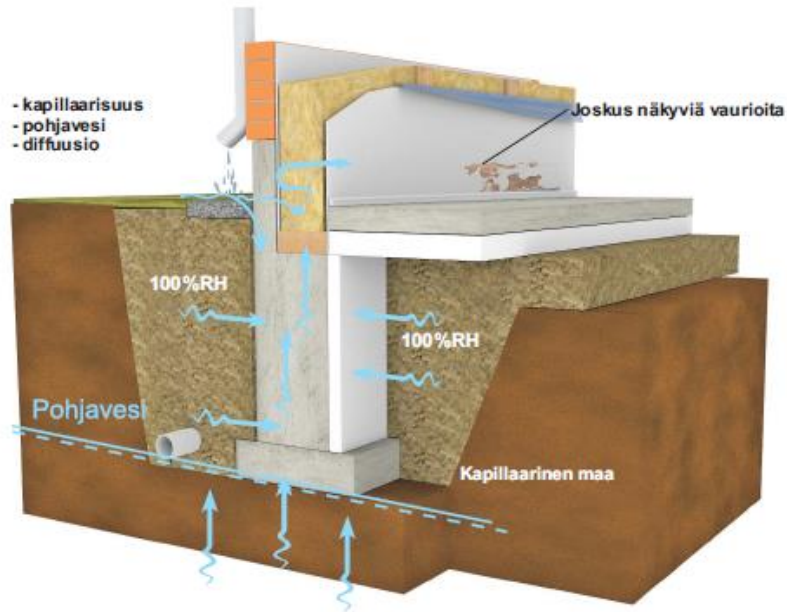
Kuva 4. Valesokkelirakenne ja sen kosteuden liikehdintä (5)

kasrapautumista. Huokosiin päässyt vesi jäätyessään laajenee talvella, laajentuessaan vesi rikkoo betonia ja betoni lohkeilee. Alasidepuun ja sokkelin välistä puuttuu lähes aina vedeneriste, joka estää veden kapillaarisen nousun alasidepuuhun. Nykyään kapillaariveden eristeenä käytetään bitumihuopaa.

Valesokkelissa kantavan rungon alasidepuu on sijoitettu lattian pinnan alapuolelle ja sokkelin ulkokuori on taas nostettu selvästi alasidepuun yläpuolelle. Tässä rakenteessa alasidepuun ja alapohjan maatäytön välille syntyy reitti jota pitkin kosteus pääsee kulkemaan rakenteisiin. Alapohjan täyttömaa on kapillaarisesti toimivaa hiekkamoreenia tai vastaavaa ja pahimmassa tapauksessa erillistä täyttömaata ei ole edes käytetty. Toinen yleinen perustustapa 70-luvulla oli reunavahvistettu laatta, jonka päällä on puurunkoinen lattiarakenne. Alapohjan eristäminen toteutettiin pehmeällä villalla puurungossa. Rakenteen ongelmana on betonilaatan pinnalle tiivistyvä kosteus sekä rakenteen sisään sijoitettu alasidepuu. Valesokkeli on hyvin yleinen tiilivuoratuissa rakenteissa. Valesokkelin tunnistaa ulko-oven kohdalta perusmuurin noustessa lattian yläpuolelle. Puujulkisivuisissa rakennuksissa ei välttämättä ole valesokkelirakennetta, mutta alasidepuu on erittäin matala, mikä altistaa sen kosteusrasitukselle. Rakennuksen puinen julkisivu on lähes maan tasossa, josta kosteus ja roiskevedet pääsevät julkisivulaudoituksen alareunaan aiheuttaen julkisivun lahoamista, sammaloitumista ja levien kasvua. Useassa tapauksessa puujulkisivun ja tuulensuojan välistä puuttuu tuu-

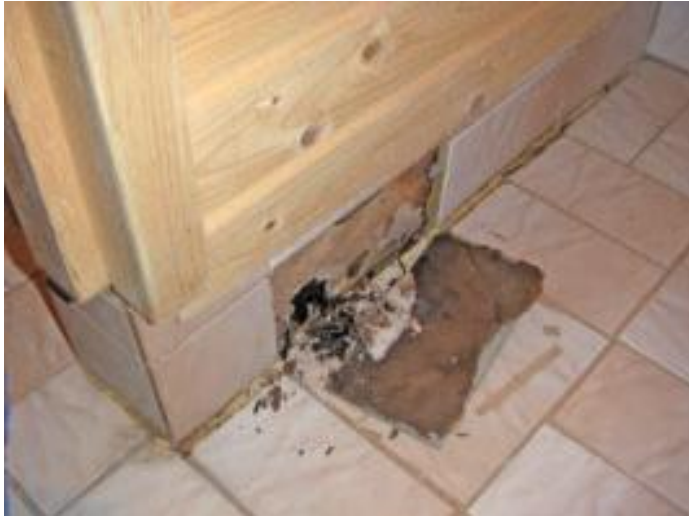
Kuva 5. Saunan ja pesuhuoneen välinen seinä (7, 29)

Kuvassa 5 on päällisin puolin hyvässä kunnossa oleva kylpyhuoneen ja saunan välinen seinä. Rakenteen avauksessa paljastuu, että rungon alasidepuu on lattian tasossa ja siinä kosteusvaurio. Pelkkä laatoitus ei toimi vedeneristeenä, koska laatoituksen saumat eivät ole vedenpitäviä. (7, 29)

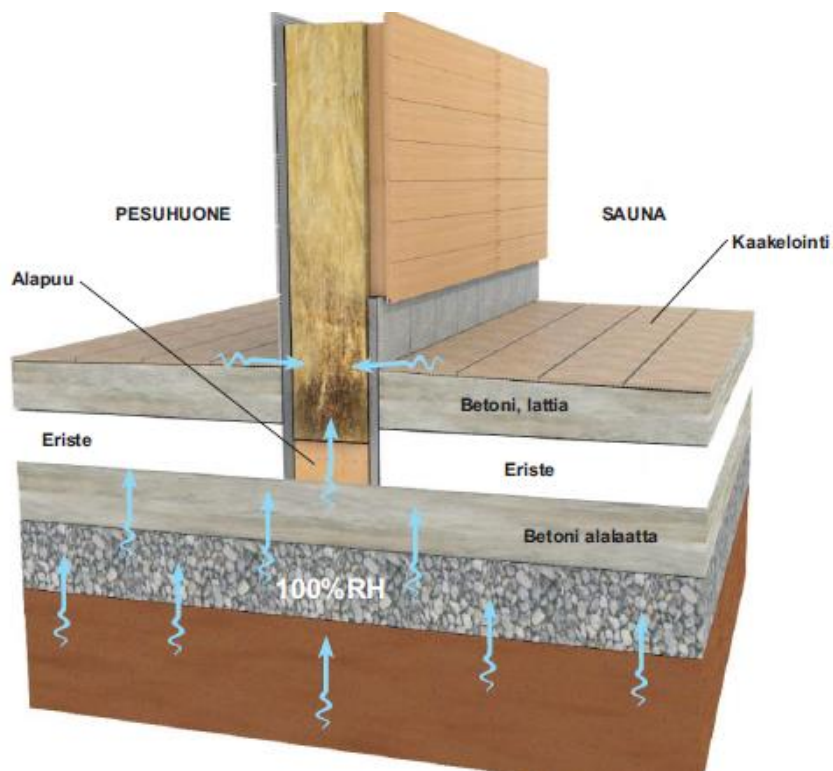
Kuva 6. Kosteuden kulkeutuminen kylpyhuoneen rakenteisiin. (8)

Pintamateriaalina toimi muovimatto tai laatoitus. Vedeneristys toteutettiin muovimattolla, joka toisessa tapauksessa toimii myös pintamateriaalina. Muovimaton hitsausaumamat ja liimaukset ovat usein revenneet ja vapauttavat vedelle reitin seinärakenteen sisälle aiheuttaen kosteusvahinkoja. Märkätila vesissä on saippuaa, mikä on emäksistä, minkä vuoksi ravinnemäärä on runsas. Kasvusto on jatkuvan kosteuden, lämmön ja tuoreiden ravinteiden vuoksi runsasta. Kylpyhuone on saatettu korjata elinkaarensa aikana, mutta uudehkonkin kylpyhuoneen alta saattaa löytyä vaurioita. Vaikka remontoitu kylpyhuone näyttäisi ulkoisesti hyvältä, on saatettu rakennevirheiden korjaaminen jättää tekemättä tai jopa rakennevaurio huomioimatta. Märkätiloissa olevien seinien alasidepuu ei saa koskaan olla lattian pinnan tasolla tai sen alapuolella. Märkätilojen seinien alasidepuut tulee aina asentaa harkkomuurauksen tai vastavain päälle.

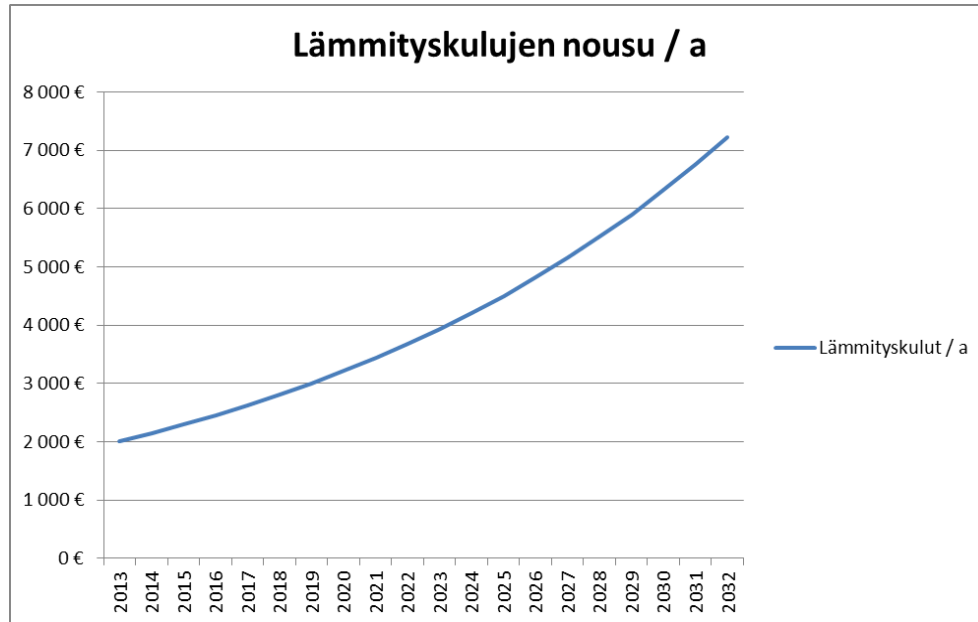
Kuva 7. Sähkölämmitteisen rakennuksen lämmityskustannusten hypotettinen nousu 7%:n vuotuisella hinnan kasvulla

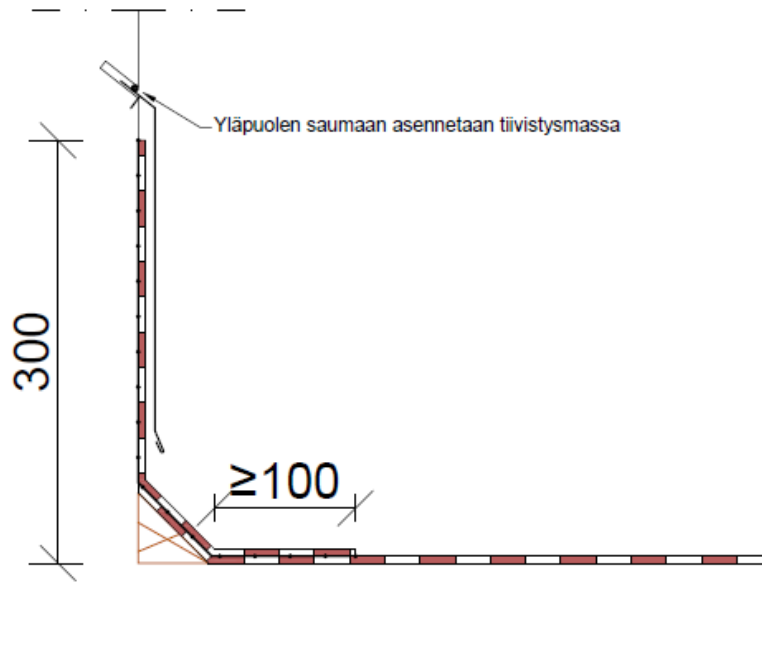
Kuva 8. Läpiviennin vedeneristysnoston oikeaoppinen toteutus

Räystäällä tulee olla vähintään 50 millimetriä yhteenlaskettua tuuletusrakoa, esimer-kiksi räystäään aluslaudoituksen väliset raot ovat 5 x 10 millimetriä. Eristekerroksen ja ponttilaudoituksen välissä tulee tasakatoilla olla vähimmillään 200 millimetrin tuule-tusväli (10). Jos vaadittava tuuletusväli ei täyty, on katolle asennettava alipainetuulet-timet huolehtimaan yläpohjan kuivatuksesta. Seuraavaksi asennetaan kaksi tai kolmi-kerroshupa ja suoritetaan läpivientien vedeneristys. Lopuksi tehdään pellityksien uu-siminen, jos vanhat pellit eivät ole riittävän hyvin toteutettuja.

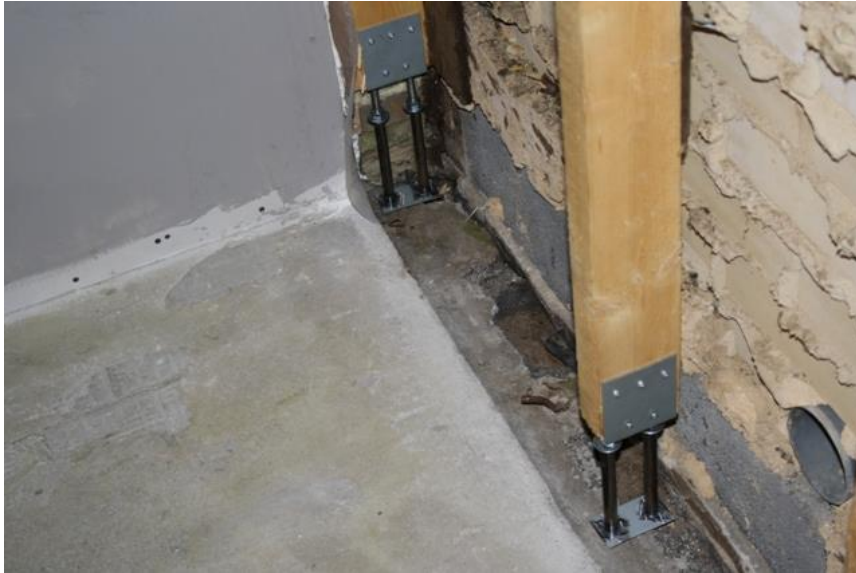
Kuva 9. Valesokkelikengät asennettuna ennen valua. (13)

Uusi nopeampi tapa on käyttää valesokkelikenkiä, jotka ovat ruostumattomasta teräksestä valmistettuja säädettäviä tolppakenkiä mitkä asennetaan suoraan runkotolpan ja sokkelin väliin. Tämän tekniikan ansiosta voidaan edetä tolppa kerrallaan ilman työkatkoksia eteenpäin. Kun sokkelikengät ja sokkelin välinen eriste on asennettu, vataan sokkelin ja lattian välinen rako betonilla. Valesokkelikenkien käyttöä puoltaa korjaustöiden nopeus, joka laskee työkustannuksia, ja korjattava tila saadaan nopeammin käyttöön.

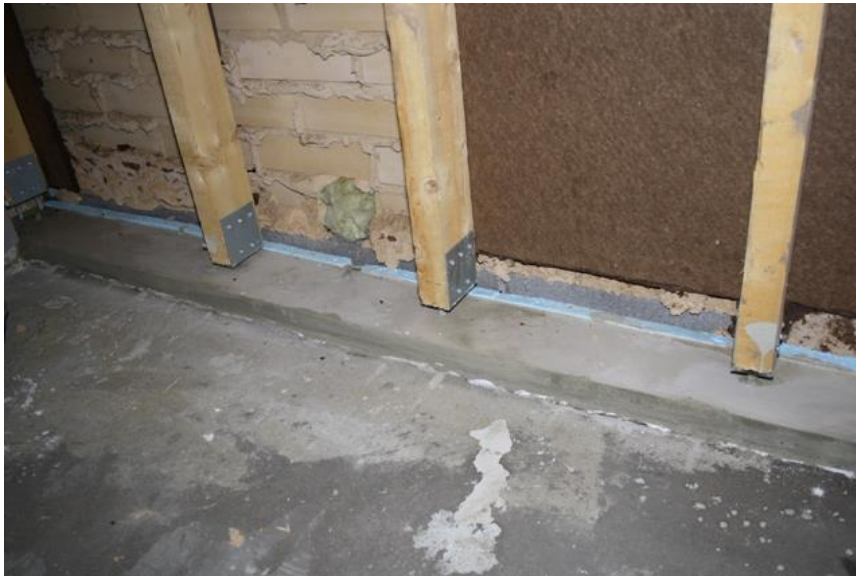
Kuva 10. Rakenne valun jälkeen (13)

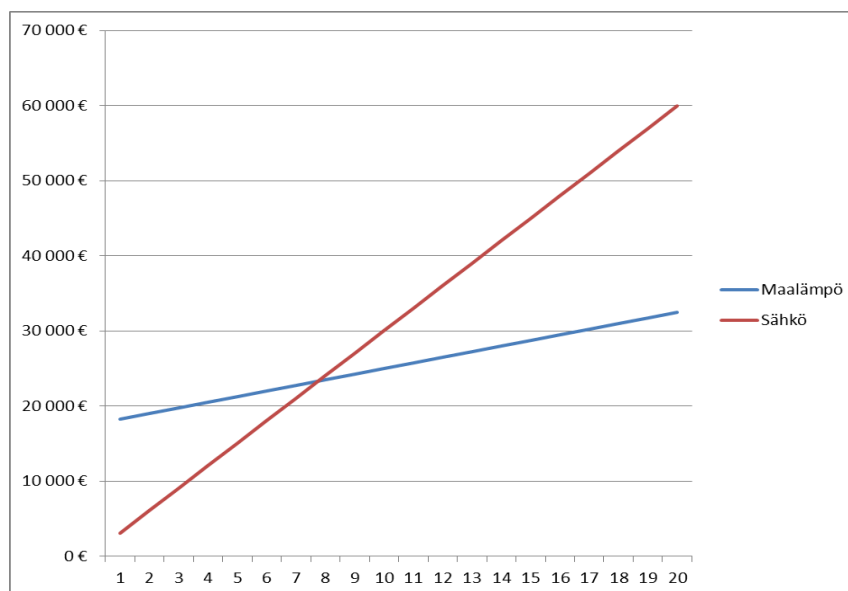
Kuva 11. Maalämpöpumpun ja sähkölämmitys kulujen leikkautuminen

kuvassa 11 kuvataan maalämpöpumpun panostuskustannusten leikkautumista.

Maalämpöpumpun etuna ilma-vesilämpöpumppuun on lämmitysteho ja varmempi energian saanti ympäri vuoden. Maalämpöpumppujen tehot vaihtelevat 5-20 kilowatin välillä, joten laitteisto sopii hyvin ainoaksi lämmöntuottajaksi. Huonona puolena voidaan pitää lämpökaivon tekemistä, joka on noin puolet koko laitteiston avaimet käteen -kustannuksista. Lämpökaivoa ei myöskään pystytä tekemään kaikkiin kohteisiin, joihin sille sopimattomasta maaperästä.
