Sisäilman laadun parantaminen tiivistyskorjauksella

Opinnäytetyö

Koulutusala Tekniikan ja liikenteen ala			
Koulutusohjelma Rakennustekniikan koulutusohjelma			
Työn tekijä(t) Harri Hiekkänen			
Työn nimi Sisäilman laadun parantaminen tiivistyskorjauksella			
Päiväys	30.5.2013	Sivumäärä/Liitteet	82/Liite 1.
Ohjaaja(t) Pasi Haataja, lehtori			
Toimeksiantaja/Yhteistyökumppani(t) Jyväskylän Controlteam Oy			
Tiivistelmä Opinnäytetyön tavoitteena oli tutkia 70-, 80-, ja 90-luvun puurakenteisen talon alapohjan tiivistyskorjausta ja tarjota korjausehdotuksia erilaisiin sisäilmaa huonontaneisiin ongelmiin. Samalla käsiteltiin myös rakennuksen tiiveyden merkitystä uudisrakentamisessa. Työn oli määrä tuottaa tarkistuslista uudisrakennuksen tiivistyksestä suunnittelutyötä helpottamaan. Opinnäytetyön aihe lähti Controlteam Oy:n tarpeesta tutkia tiivistyskorjauksia ja saada apuvälineitä korjaussuunnitteluun. Työssä määriteltiin yleisimpiä sisäilmaa huonontavia fysikaalisia tekijöitä, kemiallisia epäpuhtauksia ja mikrobiologisia epäpuhtauksia. Tiivistyskorjauksien laajuutta käsiteltiin, koska suppealla ja laajalla korjauksella pyritään usein eri lopputuloksiin. Oikeanlaisten korjausmateriaal

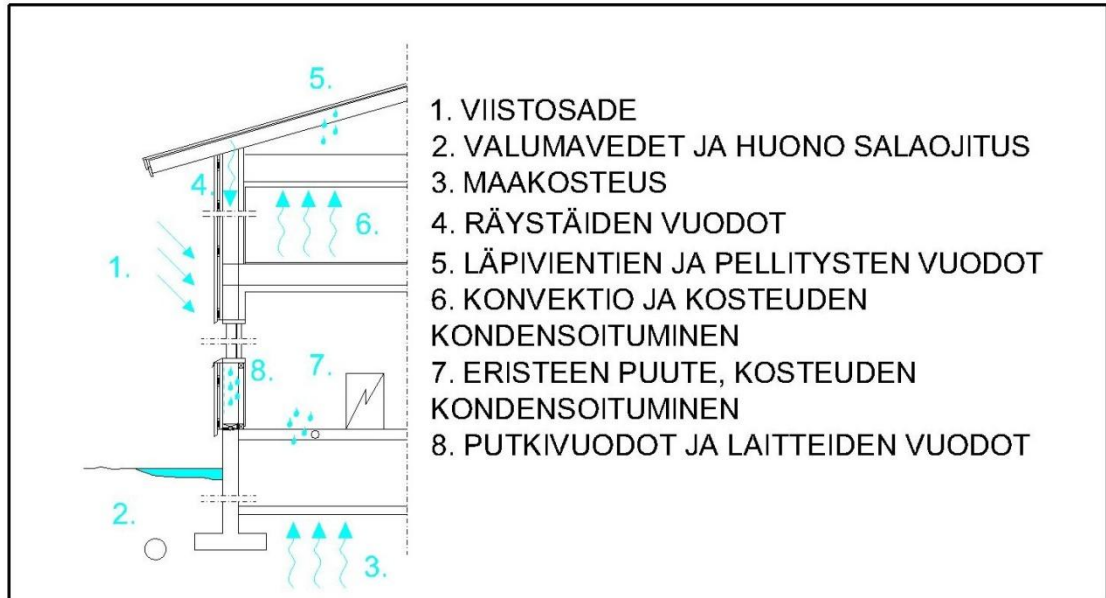
Kuva 1. Rakennuksen kosteuslähteet. Muokattu lähteestä (RT 80-10712 Rakennuksen kosteus- ja mikrobivauriot 1999). Kuva Harri Hiekkänen 2013.

Kosteusvauriot rakenteissa johtuvat joko rakenteiden ulkopuolelta tai sisäpuolelta tulevasta kosteuskuormasta. Märkätilojen kosteusongelmat johtuvat lähes poikkeuksetta sisäpuolisesta kosteusrasituksesta, mutta ulkoseinien, yläpohjan ja alapohjan kosteusongelmiin liittyy monesti myös ulkoinen tekijä. Tämä tekijä voi olla mm. puutteellinen salaojitus tai sadeveden poisto rakennuksen vieressä, maan kallistus rakennukseen päin, ulkoseinän puutteellinen tuuletus, sadeveden pääsy yläpohjaan tai veden kapillaarinen nousu rakennuksen alustäyttöön.

Alapohjan tiivistäminen koskee pääasiassa seinän ja lattian rajapintaa. Koska ilma on lattian rajassa aina alipaineista, pyrkii korvausilma tulemaan mahdollisia vuotokohtia pitkin alapohjasta ja seinän alaosaan sisäilmaan. Tämä ilmiö on ongelmallinen, koska ulkoseinän alaosan ulkoilmaan rajoittuvissa rakenteissa ja rakennuksen täyttömateriaaleissa on aina jonkin verran mikrobeja, esimerkiksi sädesientä. Korvausilman tullessa rakenteiden läpi, se tuo mukanaan epäpuhtauksia rakenteista ja ulkoilmasta. Tilannetta pahentaa alapohjaan tai seinän alaosaan tuleva kosteusvaurio ja siihen kehittyvä homekasvusto. Tällöin mikrobeiden joutumisen riski sisäilmaan kasvaa huomattavasti. Alapohjan ja seinien alaosan kosteusvauriot johtuvat kuvassa 1 kuvatuista ulko- ja sisäpuolisista kosteusrasituksista.

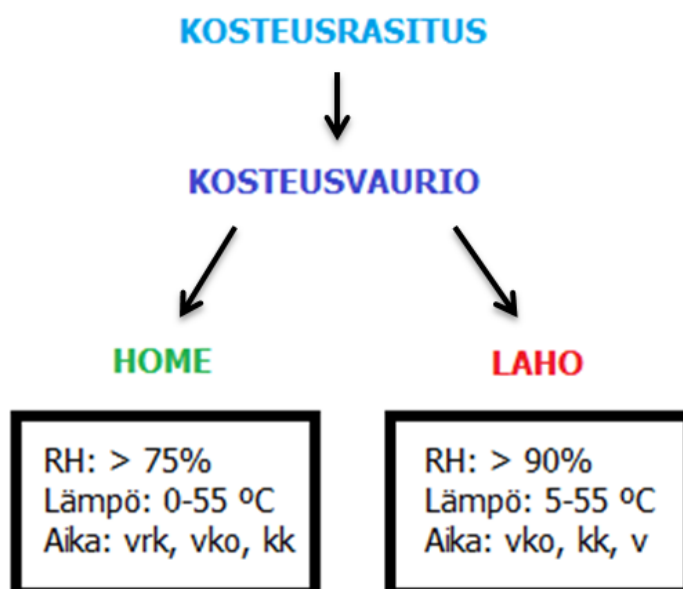
Kuva 2. Vaatimukset home- ja lahovaurion syntyyn. Muokattu lähteestä (Pasi Haataja 2012). Kuva Harri Hiekkänen 2013.

Lahovaurio on pahin kosteuden aiheuttama vaurio orgaanisille rakennusmateriaaleille. Lahovaurio vaatii syntyäkseen 5–55 °C:n lämpötilan ja yli 90 % suhteellisen kosteuden. Lahovaurio ei synny hetkessä, vaan se vaatii useimmiten kuukausia tai jopa vuosia kehittyäkseen. Lahottajasienet alkavat hajottamaan materiaalia silmännähtävästi ja myöhemmin materiaalin lujuus laskee huomattavasti.

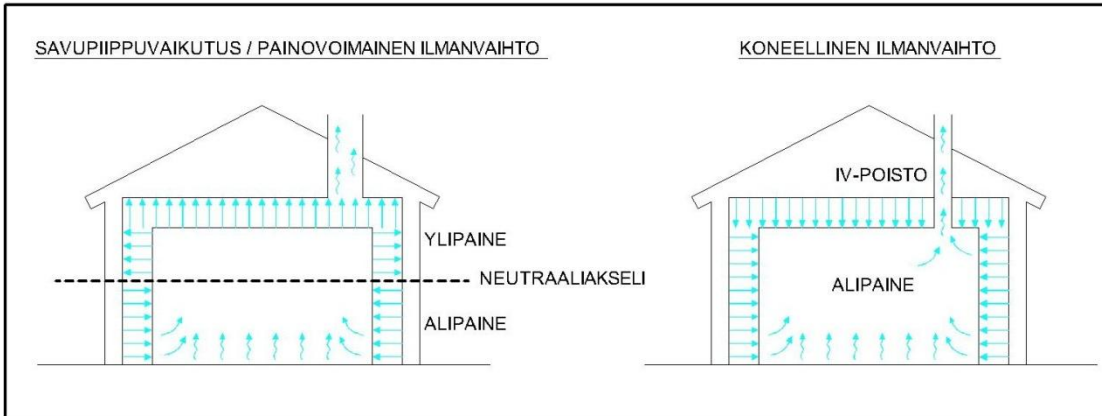
KUVA 3. Paine rakennuksissa. Muokattu lähteestä (RT 05–10710 Kosteus rakennuksissa 1999). Kuva Harri Hiekkanen 2013

Rakennuksen tiivistämisessä on keskityttävä oleellisiin kohtiin, kuten seinän ja lattian rajapintaan, seinän ja katon rajapintaan sekä rakennuksen sisävaipan lävistäviin reikiin ja läpivienteihin. Erityisesti seinän ja lattian rajapinta on kriittinen sisäilman mikrobiepäpuhtauksien ja radonin kannalta. Rakennuksessa, jossa on painovoimainen ilmanvaihto, neutraaliakselin alapuolinen osa sisäilmasta on alipaineinen ulkoilmaan verrattuna. Tätä ilmiötä kutsutaan savupiippuvaikutukseksi. Mikäli ulkoilmalla tai alapohjasta tulevalla korvausilmalla on reitti alapohjasta tai seinän alaosaan sisäilmaan, paine-ero pyrkii tasoittumaan. Tämän rakenteiden läpi tulevan korvausilman mukana voi alapohjasta ja seinän alaosaan tulla sisäilmaan epäpuhtauksia, kuten itiöitä ja mikrobikasvuston hajoamis- ja aineenvaihduntatuotteita sekä maaperässä olevaa radon-kaasua. Lisäksi alapohjan ilmavuodot aiheuttavat vetoa. Rakennus täytyy rakentaa siten, että korvausilma saadaan tulemaan rakennukseen järjestettyä reittiä pitkin, kuten esimerkiksi ikkunan takaiskuventtiilistä tai tuloilmakanavista. Tuuli vahvistaa savupiippuvaikutusta riippuen, miltä puolelta taloa milloinkin tuulee. On myös mahdollista, että savupiippuvaikutuksen, IV-koneiden ja tuulen luoma alipaine vaikuttaa kaikki yhtä aikaa.

Jos rakennukseen luodaan alipaine ulkoilmaan nähden koneellisesti, esimerkiksi poistoilmanvaihdolla tai poisto- ja tuloilmanvaihdolla, silloin rakennuksen koko sisävaipan tiiveyden merkitys korostuu mikrobivaurioiden kannalta. Tällöin neutraaliakseli nousee, kunnes lopulta häviää, kun sisällä on tarpeeksi alipainetta.

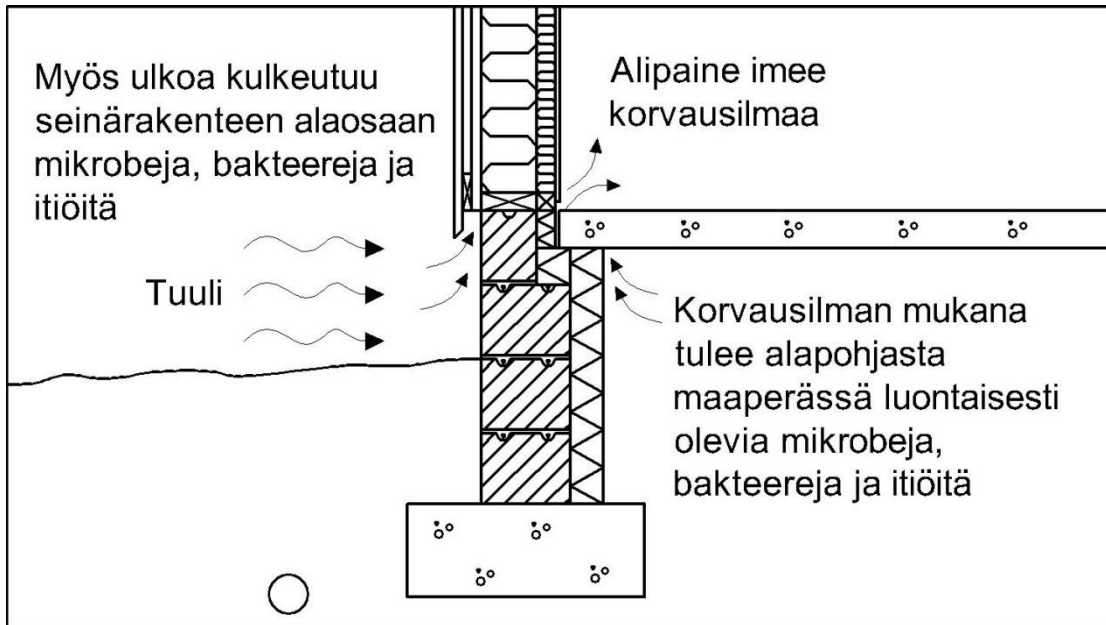
Kuva 4. Ilman kulku alapohjan ja seinän rajapinnasta. Kuva Harri Hiekkänen 2013.

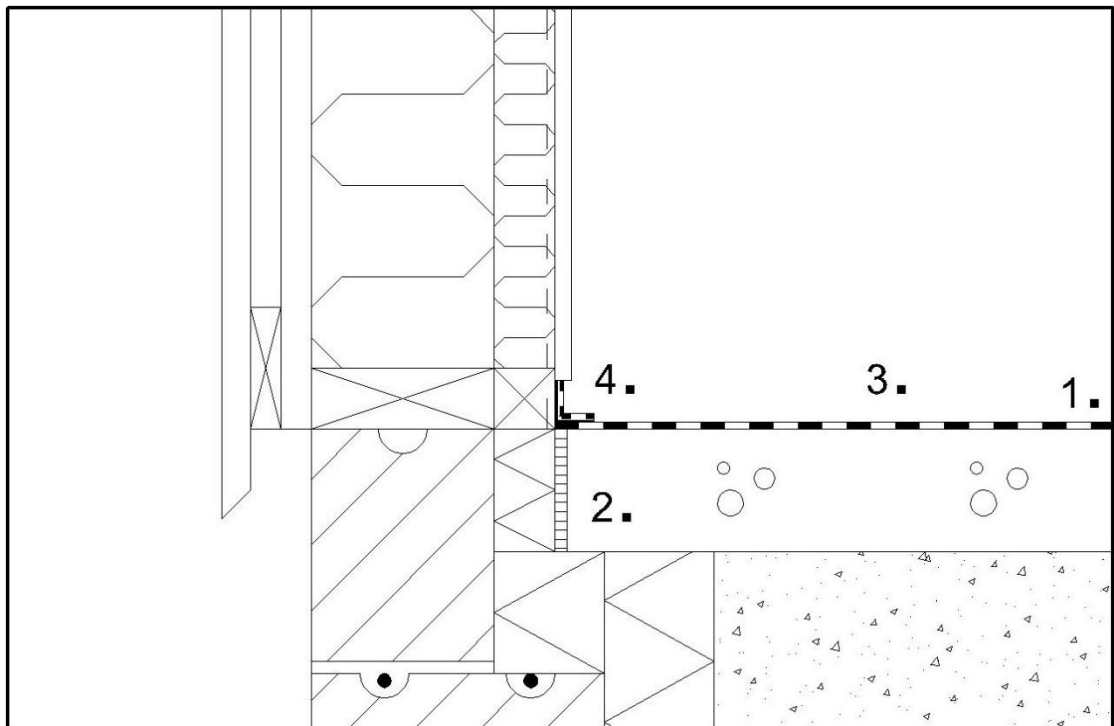
Kuva 5. Seinän ja lattian rajapinnan tiivistys sekä lattian kapselointi. Kuva Harri Hiekkänen 2013.

1 Rakenteet puretaan homepurkutyönä Ratu 82–0239- kortin mukaisesti. Betonipinnat puhdistetaan mekaanisesti hiomalla ja kaikki vanhat tasoiitteet/pinnoitteet sekä niiden mahdolliset liimat poistetaan pinnasta lujaan alustaan asti. Hiontapöly poistetaan imuroimalla, jonka jälkeen rakenteet desinfioidaan asianmukaisilla aineilla. Desinfioinnin jälkeen rakenteet imuroidaan.

Seuraavassa kuvassa on esitetty lattian ja seinän saumojen tiivistyksen periaate sekä lattian kapselointi:

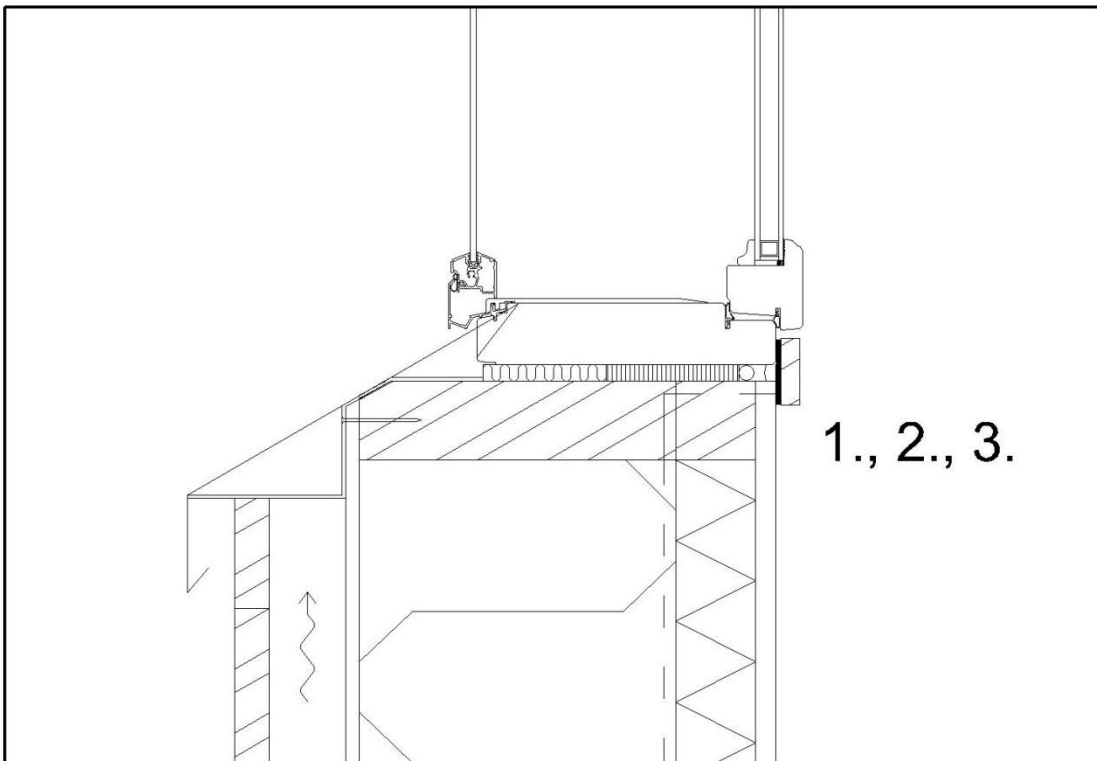
Kuva 6. Ikkunoiden, ovien ja läpivientien tiivistys. Kuva Harri Hiekkänen 2013.

1 Ikkunoiden listat irrotetaan, mahdollinen lika poistetaan saumoista, tilkkeitä korjataan ja mahdolliset raot täytetään homesuojatulla silikonilla.

Ikkunoiden ja ovien tiivistys tehdään vahvikenauhalla ja vedeneristysmassalla seuraavan kuvan mukaisesti. Markkinoilla on myös liimanauhaa, jolla ikkunoiden ja ovien saumojen tiivistykset voidaan tehdä samaan tapaan, mutta nopeammin ja vähemmällä työllä.

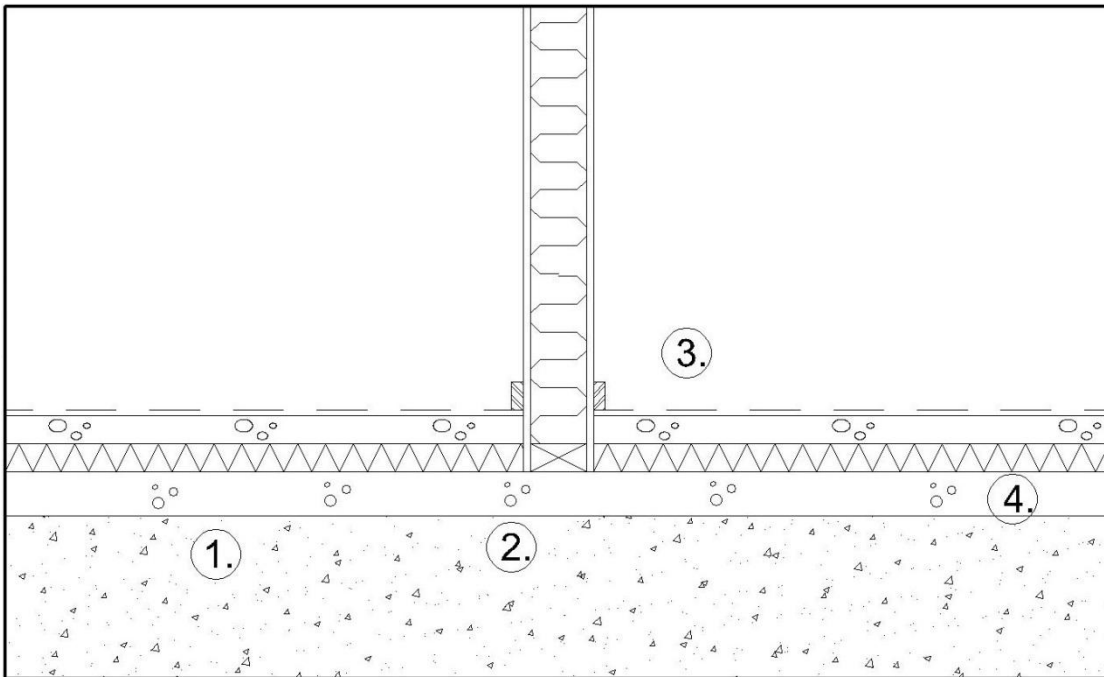
Kuva 7. Raakavalu-eriste-pintavalu-lattia. Kuva Harri Hiekkänen 2013.

1 Huono täyttömateriaali aiheuttaa kosteuden nousun raakavalun alapintaa, josta se diffuusion avulla pääsee hiljalleen raakavalulaatan läpi.

Raakavalun yksi tärkein ominaisuus oli sen toiminta hyvänä alustana rakennustyölle. Sen pinnalle kertyi tietysti rakennusjätettä rakentamisen edetessä, esimerkiksi sahanpurua tai muuta orgaanista materiaalia. Laatan pinnalle kertynyt rakennusjäte jätettiin usein paikalleen, kun lattia rakennettiin valmiiksi. Raakavalulaatan päästäessä kosteutta läpi, alkaa sen ja eristeen välissä olevaan jätteeseen kertyä mikrobikasvustoa. 70-luvulla ei väliseinien ja lattian tai ulkoseinien ja lattian rajapintojen tiiveyteen kiinnitetty paljoakaan huomiota, joten alipaineen vaikutuksesta mikrobit pääsevät suhteellisen helposti sisäilmaan.

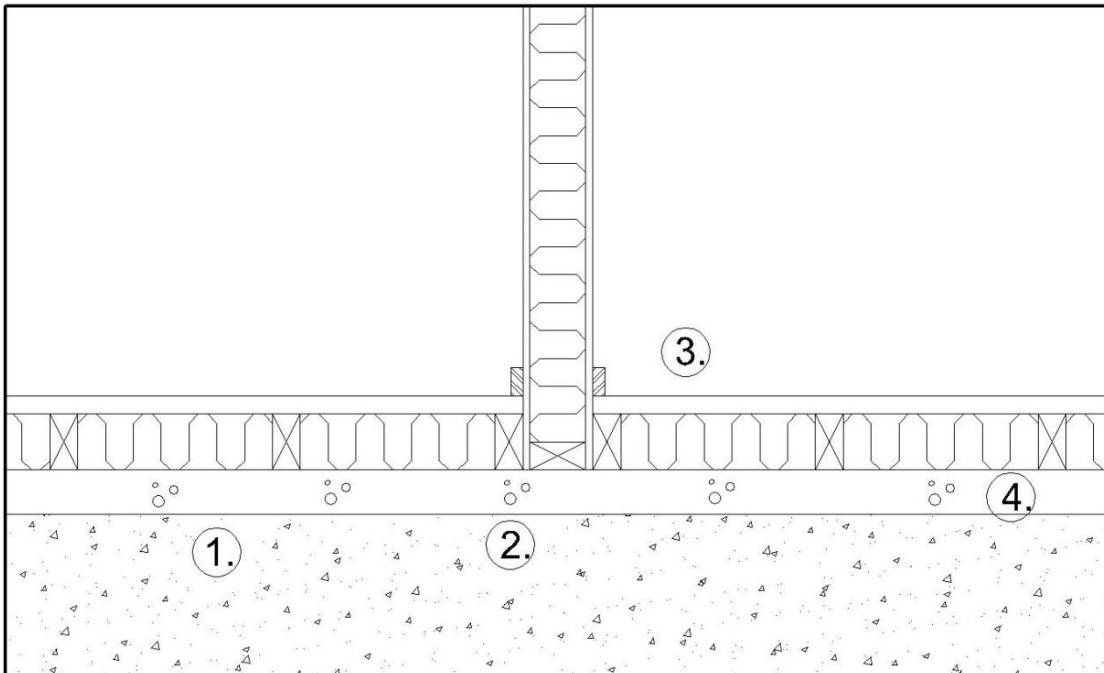
Kuva 8. Raakavalun päälle tehty puulattia. Kuva Harri Hiekkänen 2013.

1 Huono täyttömateriaali aiheuttaa kosteuden nousun raakavalun alapintaa, josta se diffuusion avulla pääsee hiljalleen raakavalulaatan läpi.

Kosteus nousee raakavalun läpi täyttömaasta ja kostuttaa puisen koolauksen sekä lämmöneristeen alapinnan, mikäli laatan alla ei ole minkäänlaista vettä läpäisemätöntä materiaalia, esimerkiksi solumuovieristystä. Toisena, ja ehkä jopa yleisempänä, ongelmana rakenteessa on raakavalulaatan reuna-alueiden ja sokkelin kylmyys, mihin sisäilmassa oleva kosteus pääsee diffuusion avulla. Rakenteen kosteuspitoisuus saattaa tämän ilmiön vuoksi kylminä aikoina nousta mikrobikasvustolle suotuisaksi. Ongelmaa vahvistaa mahdolliset ilmavuodot sokkelin yläosasta alaohjauspuun alta.

Myös tässä alapohjatyypissä kantavat väliseinät alkavat usein raakavalun päältä, jolloin kosteusvauriot niiden alapäässä ovat mahdollisia. Huono väliseinän alaosan ja lattian välisen sauman tiivistys johtaa tämänkin rakenteen kanssa monesti sisäilmaongelmiin. Näitä ongelmia vahvistaa huomattavasti nykyaikaisen ilmastoinnin asentaminen rakennukseen, jolloin alipaine sisällä kasvaa ja korvausilma pääsee tulemaan rakenteiden läpi sisäilmaan.

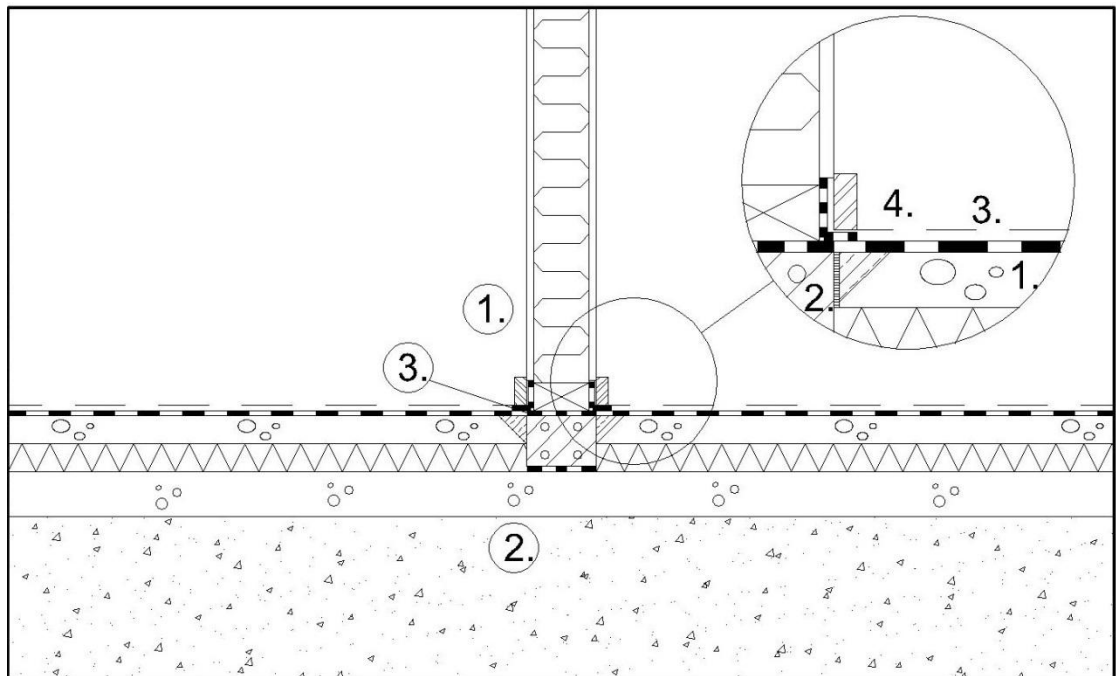
Kuva 9. Korjattu raakavalu-eriste-pintavalu- lattia. Kuva Harri Hiekkänen 2013.

1 Rakenteiden purku suoritetaan homepurkutyönä Ratu 82–0239- kortin mukaisesti. Seinän alaosan tolpat katkaistaan tarvittavalta korkeudelta, jotta korjaustyö pystytään suorittamaan. Seinä tuetaan sitä mukaa, kun korjaustyötä suoritetaan ja seinän pystytolppia katkaistaan.

Lattioiden korjaaminen vaatii yleensä muutakin kuin pelkkää tiivistyskorjausta. Raakavalu-eriste-pintavalu- lattian ollessa kyseessä, on tärkeä tutkia, onko ongelma raakavalun päällä olevassa orgaanisessa ja hajoavassa aineksessa vai väli/ulkoseinissä, joiden rakenteet ulottuvat raakavalun päälle. Jos seinän alajuoksu ei ole suojassa kosteudelta ja siinä on home- tai lahovaurio, on se vedeneristettävä ja kengitettävä. Seuraavassa kuvasarjassa on esitetty korjausehdotus kyseisiin ongelmiin:

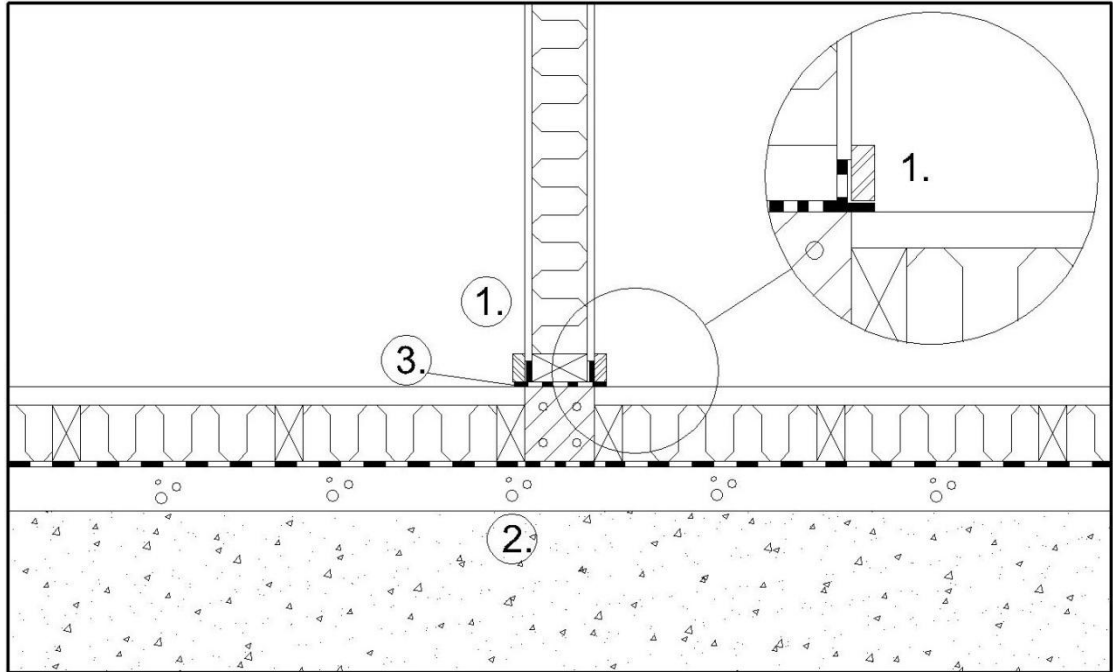
Kuva 10. Korjattu raakavalun päälle tehty puulattia. Kuva Harri Hiekkänen 2013.

1 Rakenteet puretaan homepurkutyönä Ratu 82–0239- kortin mukaisesti. Lattian pintarakenteet puretaan kantavaan betonilaattaan asti. Seinän alaosan tolpat katkaistaan tarvittavalta korkeudelta, jotta korjaustyö pystytään suorittamaan. Seinä tuetaan sitä mukaa, kun korjaustyötä suoritetaan ja seinän pystytolppia katkaistaan.

Samansuuntaiset ongelmat pätevät myös raakavalulattiaan, jonka päälle on asennettu puinen lattiarakenne. Tässä rakenteessa on kuitenkin suurempi riski, että ongelma on raakavalun päällä olevat lattiapalkit ja puupohjainen eriste. Näin ollen lattian puurakenteet joudutaan purkamaan ja korvaamaan uudella. Se pitää ottaa huomioon korjaustarvetta kartoittaessa ja lattiapalkkien sekä eristeen alapinnan

kosteus on tutkimusrei'istä tutkittava tarkoin. Alla korjausehdotus kyseiseen ongelmaan:

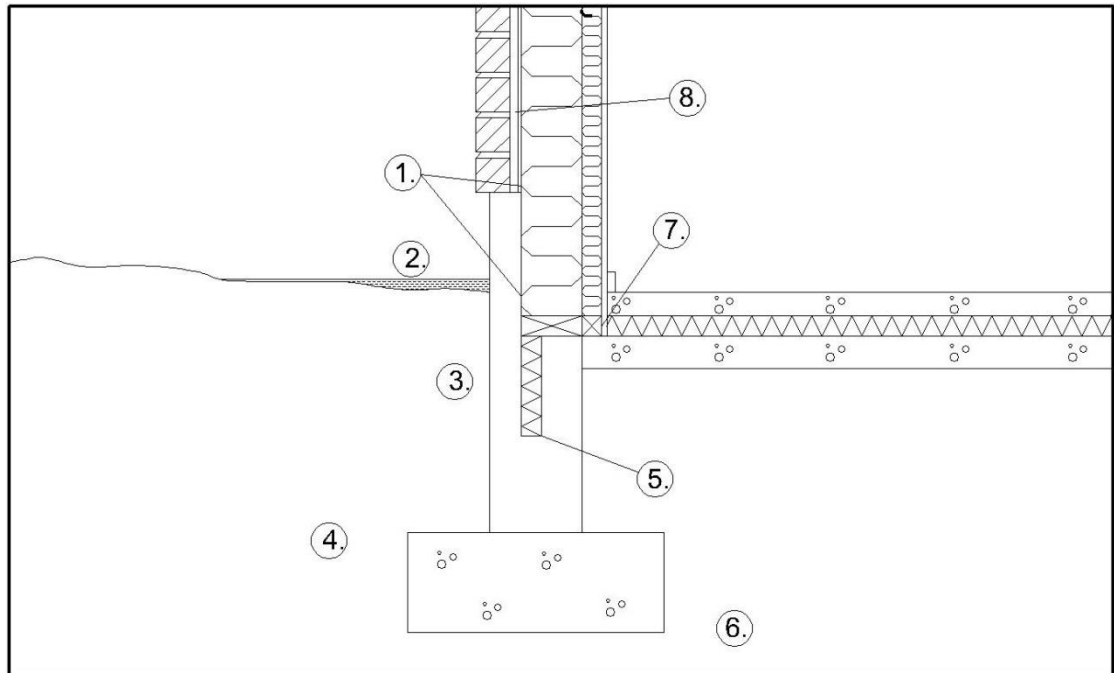
Kuva 11. Valesokkelin ongelmat. Kuva Harri Hiekkänen 2013.

1 Tiilijulkisivun muurauksesta aiheutuneet laastipurseet tukkivat muurauksen takaisen tuuletusraon ja saumoista pursuava laasti ohjaa vettä tuulensuojalevyn pintaan.

4 Puuttuvan tai toimimattoman salaojituksen seurauksena perusmaan kosteus pääsee nousemaan sokkelirakenteeseen. Kun vesi on päässyt betonikuoren toiselle puolelle, syntyy lämmöneristeeseen ja alaohjauspuuhun kosteusvaurio, josta voi kehittyä edelleen home- ja lahovaurio.

8 Tuulensuojalevy on kartonkipintainen ja herkästi homehtuva kosteusvaurion sattuessa.

Valesokkelirakenne oli yleinen 70-luvun sokkelirakenne. Siinä betonisokkeliin valettiin ulkokuori, joka nousi lattiapintaakin korkeammalle ja sokkelin sisässä oli pystyssä lämmöneristelevy. Valesokkelirakenne on riskirakenne, jossa ongelmien

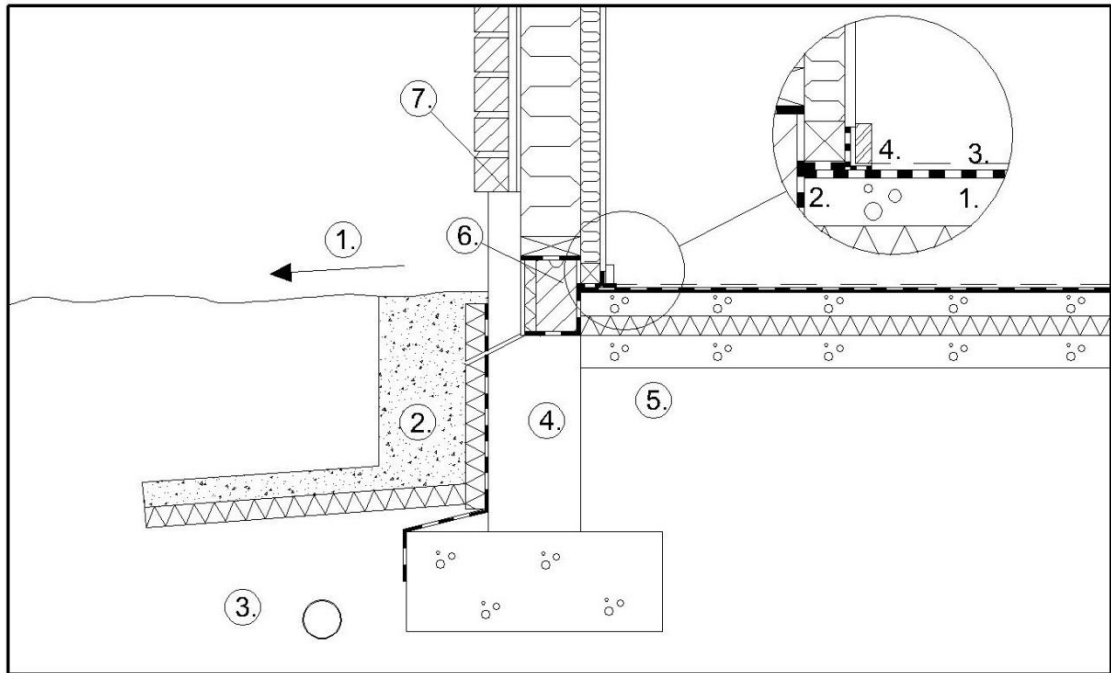
Kuva 12. Korjattu valesokkelirakenne. Kuva Harri Hiekkänen 2013.

- 1** Seinän viereinen maa tasataan ja kallistetaan rakennuksesta poispäin 1:20 vähintään 3 metrin matkalla lammikoitumisen estämiseksi.
- 2** Seinän vieressä käytetään kapillaaritonta täyttömateriaalia. Sokkelin ulkopintaan lisätään vedeneristys ja lämmöneriste. Routaeriste lisätään ja se kallistetaan rakennuksesta ulospäin. Myös anturan päälle tehdään viiste laastista, jotta vesi ei jää sokkelin päälle seisomaan.

6 Vanhan alajuoksun paikalle muurataan kevytsoraharkko, jonka alle ja päälle asennetaan vedeneristys. Näin kosteus ei pääse nousemaan harkkoon eikä harkon päälle asennettavaan uuteen seinän alajuoksupuuhun. Seinäntolpat kiilataan vanerilapuilla uuteen alajuoksuun.

3 Lattia tiivistetään kapillaari- ja diffuusiokosteuden nousun estävällä kvartsiepoksipinnoitteella tai pelkästään tasoitteella ja uudella pinnoitteella. Jos pintalaatan alla oleva eriste on kuiva ja siinä ei ole mikrobivaurioita, kosteuden nousun estävä pinnoite ei ole välttämätön.

Valesokkelin korjaus on tapauskohtaista. Jos kosteusmittaukset ja muut tutkimukset osoittavat, että alaohjainpuu sekä eriste ovat kunnossa, voi korjaustavaksi riittää vain pelkkä tiivistyskorjaus. Tällöin voidaan olettaa, että epäpuhtaudet sisäilmaan tulevat joko ulkoilmaan rajoittuvista rakenteista tai alapohjan täyttömateriaaleista. On kuitenkin otettava huomioon, että märkinä vuodenaikoina tilanne voi olla toinen. Keväällä lumien sulaessa tai syksyllä sateiden jälkeen, mittaukset voivat antaa arvoja, joiden mukaan mikrobikasvulle on sokkelin halkaisevassa eristeessä ja alaohjainpuussa suotuisat olosuhteet. Seuraavassa kuvassa on esitetty valesokkelin korjaukseen korjausvaihtoehto, jossa korjausvaihtoehdoksi on valittu laajempi korjaus, jota tukee alapohjan ja seinän rajakohtaan tehtävä tiivistyskorjaus:

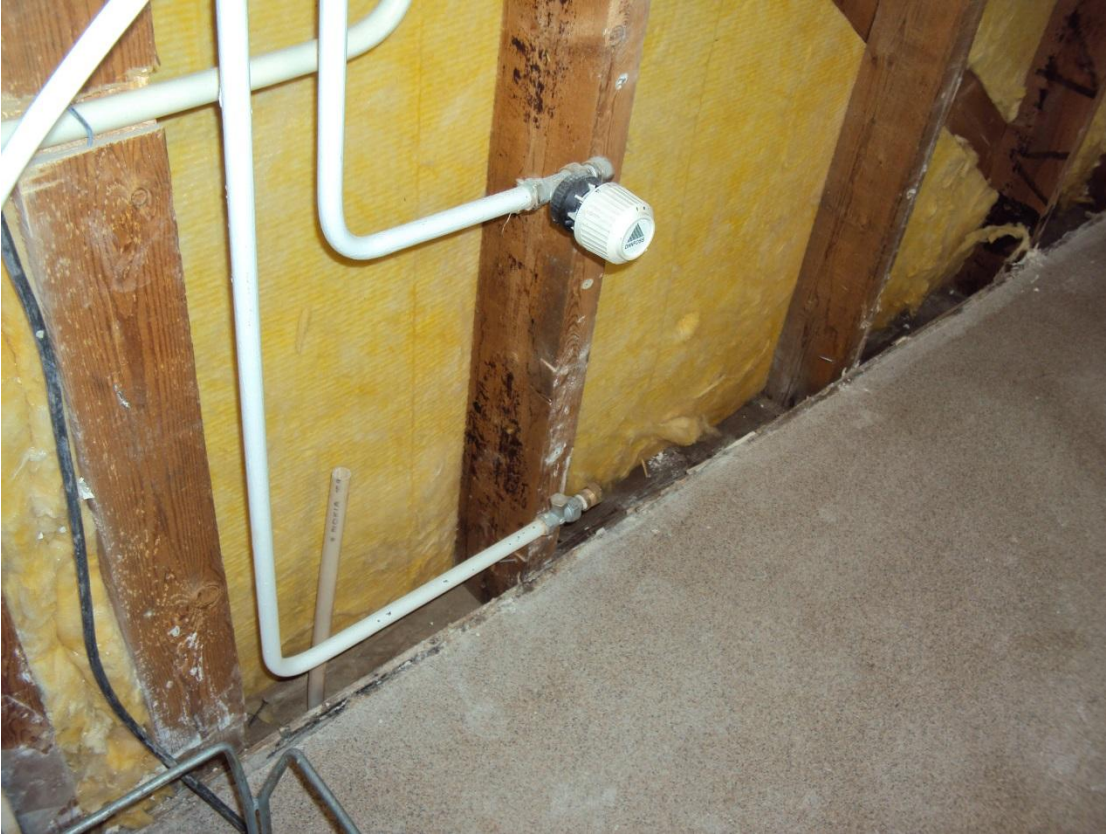
Kuva 13. Kostuneet ja homevaurioituneet runkotolpat. Kuva Harri Hiekkänen 2013.

Edellä kuvatut ongelmat ovat yleisiä 70-luvun puurakenteisissa taloissa ja Controlteam Oy:llä on ollut vastaavanlaisia korjaussuunnittelukohteita. Korjausehdotuksen tapainen korjaus tehtiin mm. vuonna 2012 Keski-Suomessa sijainneeseen yksikerroksiseen puurakenteiseen taloon, jonka julkisivumateriaalina oli 85 mm paksu tiiliverhous ja sokkelirakenteena valesokkeli. Epäily koski talon ulkoseinän alajuoksua, jonka epäiltiin olevan sokkeliin kosketuksissa ilman vedeneristystä. Kuntoarvio osoitti, että rakennetta joudutaan avaamaan, koska ongelmien olemassaolo oli selvää. Kyseessä oli riskirakenne, jossa oli lähes kaikki mahdolliset riskitekijät. Pahin kohta oli ulkoseinän kohdassa, jonka ulkopuolella maanpinta oli lähes lattian pinnan tasossa, sisäpuolella oli keittiön tiskauspiste, tiiliseinän ensimmäisessä varvissa olevat tuuletusraot olemattomat sekä valesokkelirakenne. Sisällä tiskauspisteen lattiassa oli muovimatto ja seinässä laatoitus ja niiden alla ei luonnollisesti ollut vedeneristystä. Vesi pääsi lattian ja seinän rajapinnasta sekä matalalla olevien ikkunoiden alareunan saumasta seinärakenteisiin. Seinän eristeet olivat märkiä 1 metrin korkeudelle asti, seinän runkotolpat olivat silminnähden kostuneet noin 20 senttimetrin korkeudelle ja niissä oli myös valkeaa mikrobikasvustoa. Valesokkelissa oleva pystyeriste oli myös kostunut.

Korjaustavaksi valittiin runkotolppien kengitys kevytbetoniharkoilla. Lisäksi lattiaan lisättiin vedeneriste ja se pinnoitettiin uudelleen. Lattian vedeneriste nostettiin seinälle uuden ikkunan alapintaan ulottuvan Kahi-tiilimuurauksen taakse. Sokkelin pystyeriste päätettiin poistaa kokonaan ja se korvattiin uritetulla eristelevyllä. Uria pitkin valesokkelirakenne pääsisi kuivamaan paremmin. Seinärakennetta purettaessa kävi myös ilmi, että ulkoseinän höyrynsulku ei ollut kovin tiivis. Höyrynsulku korjattiin sekä seinien ja lattian rajapintaan tehtiin tiivistyskorjaus työn kohdan 2.3.1 mukaan. Lisäksi kohteen salaojitusta parannettiin.

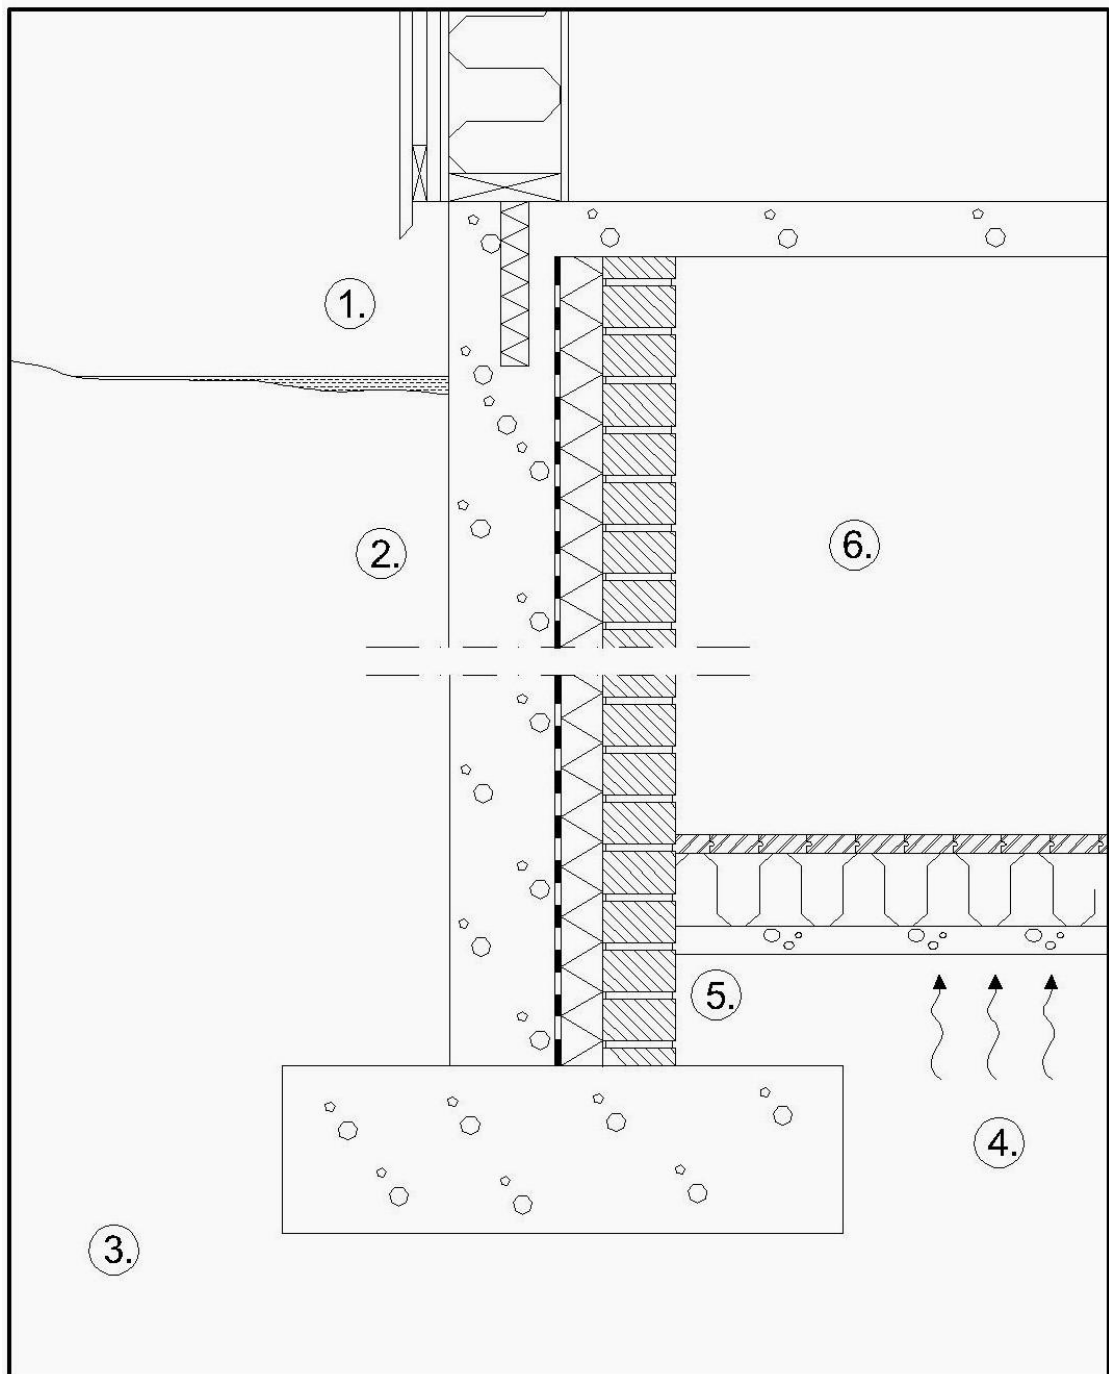
Kuva 14. Kellarin seinän ongelmat. Kuva Harri Hiekkänen 2013.

1 70-luvulla yleinen ongelma oli maan tasaus seinän vieressä, jolloin vesi jää sokkelin viereen seisomaan. Myös huonosti vettä johtavat täyttömateriaalit pahentavat ongelmaa.

4 Täyttömateriaalit ovat kapillaarisia, jolloin kosteus pääsee nousemaan maanvaraisen betonilaatan alapintaan. Pikkuhiljaa kosteus pääsee laatasta läpi, sillä betonirakenne ei ole pidemmällä aikavälillä vesitiivis.

5 Eristyksenä käytettiin sokkelin sisäpuolista eristystä ja sen eteen muurattiin tiilimuuraus. Sokkelissa saatettiin käyttää bitumisivelyä sen kantavan rakenteen sisäpinnassa. Eristeenä käytettiin orgaanisesta materiaalista tehtyä eristettä, kuten lastuvillalevyä tai korkkilevyä ja se ulotettiin monesti sokkeliin asti. Tämä aiheuttaa samantyyppisiä ongelmia, kuin kantavan väliseinän ulottaminen raakavaluun, eli eriste alkaa kostua ja homehtua alapäästään. Kosteus alkaa nousta myös tiilimuurauksessa, jos se alkaa anturan päältä.

6 Usein märkätiloja sijoitettiin kellariin, jolloin ulkopuolisen kosteusrasituksen lisäksi sisäpuolista kosteusrasitusta kertyy huomattavasti. Eristyksenä käytettiin sokkelin sisäpuolista eristystä ja sen eteen muurattiin vielä tiilimuuraus. Eristeenä käytettiin orgaanisesta materiaalista tehtyä eristettä, kuten lastuvillalevyä ja se saatettiin ulottaa sokkeliin asti. Tämä aiheuttaa samantyyppisiä ongelmia, kuin kantavan väliseinän ulottaminen raakavaluun, eli eriste alkaa kostua ja homehtua puolelta, joka on kosketuksissa sokkeliin sekä alapinnastaan.

Kellarin seinät vanhoissa 70-luvun rakennuksissa kuuluvat myös riskiryhmään. Toisaalta ulkopuolelta tuleva kosteus aiheutti ongelmia, mutta myös seinän rakenne oli selvä riski. Seuraavassa kuvassa on yleisesti kellarin seinässä käytetty rakenne virheineen.

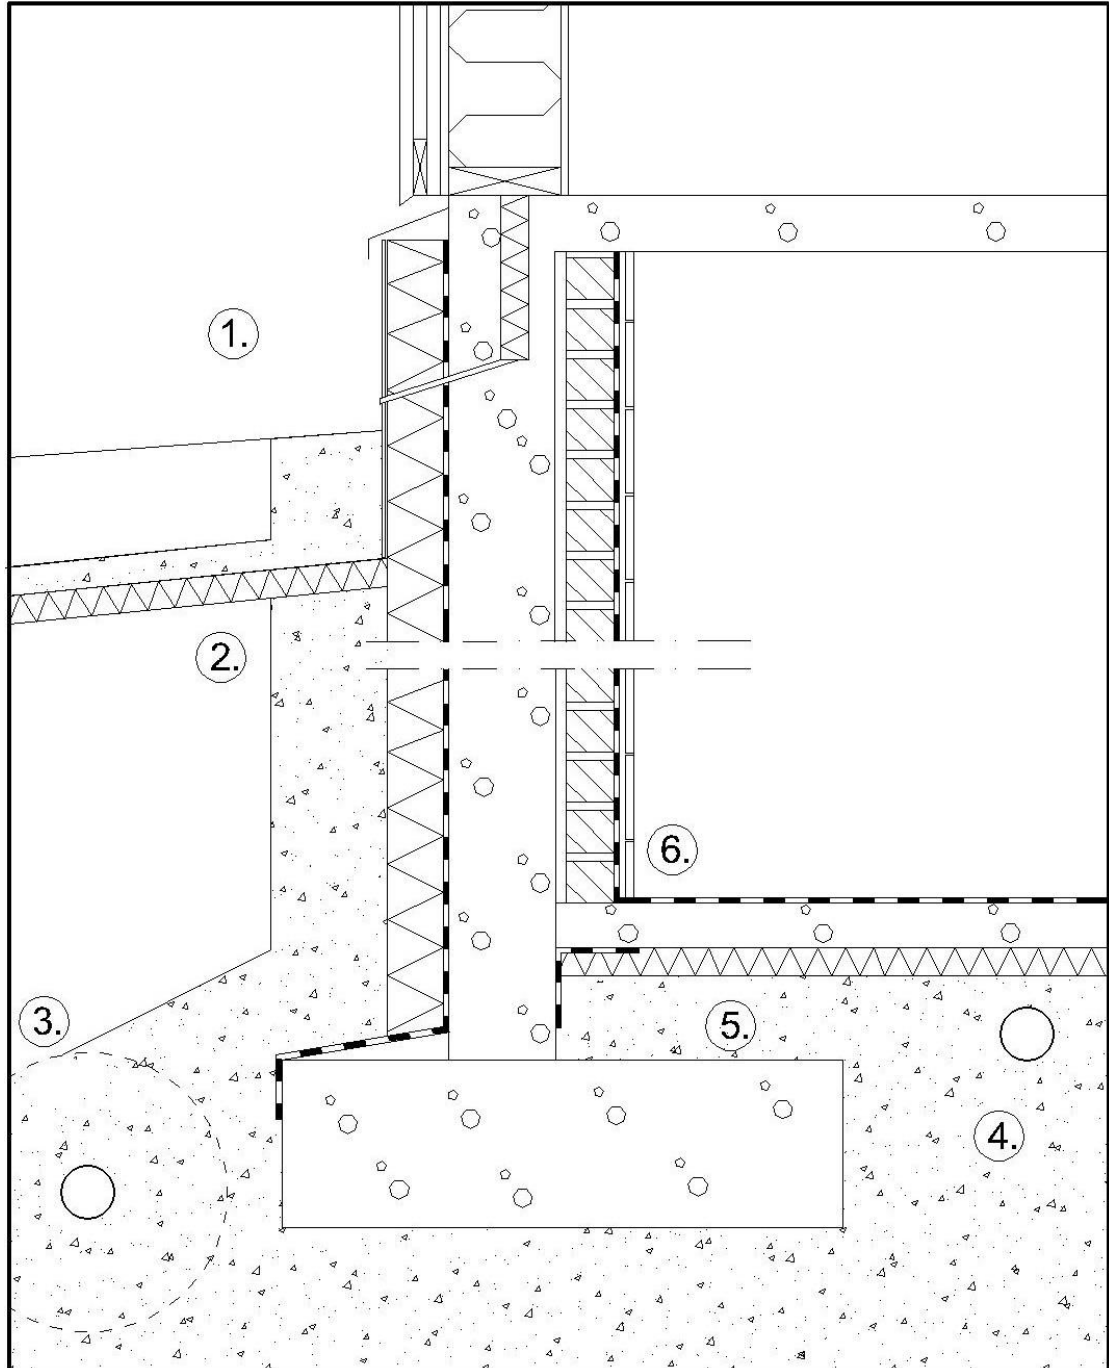
Kuva 15. Korjattu kellarin seinä. Kuva Harri Hiekkänen 2013.

1 Maa kallistetaan 1:20 pois päin seinästä vähintään 3 metrin matkalla, jotta vesi ei pääse lammikoitumaan seinän viereen.

6 Mikäli kellarissa on märkätiloja, tehdään uudet seinäpinnat sen mukaan.

Yllä esitetyllä korjausratkaisulla rakenteesta saadaan lähes uuden veroinen. Raakavalun päällä olevaa puurakenteista lattiaa ei ole järkevää kapseloida, varsinkaan jos lattian eristeestä tai puuosista tehdyt mittaukset osoittavat, että ne ovat kosteus- tai homevaurioituneet. Tiivistys voidaan hoitaa radonkermillä, joka estää epäpuhtauksien tulon sisäilmaan laatan alta ja lisäksi estää radonkaasun pääsyn sisäilmaan. On kuitenkin tapauskohtaista, kuinka pahat mahdolliset vauriot ovat vai onko niitä ollenkaan.

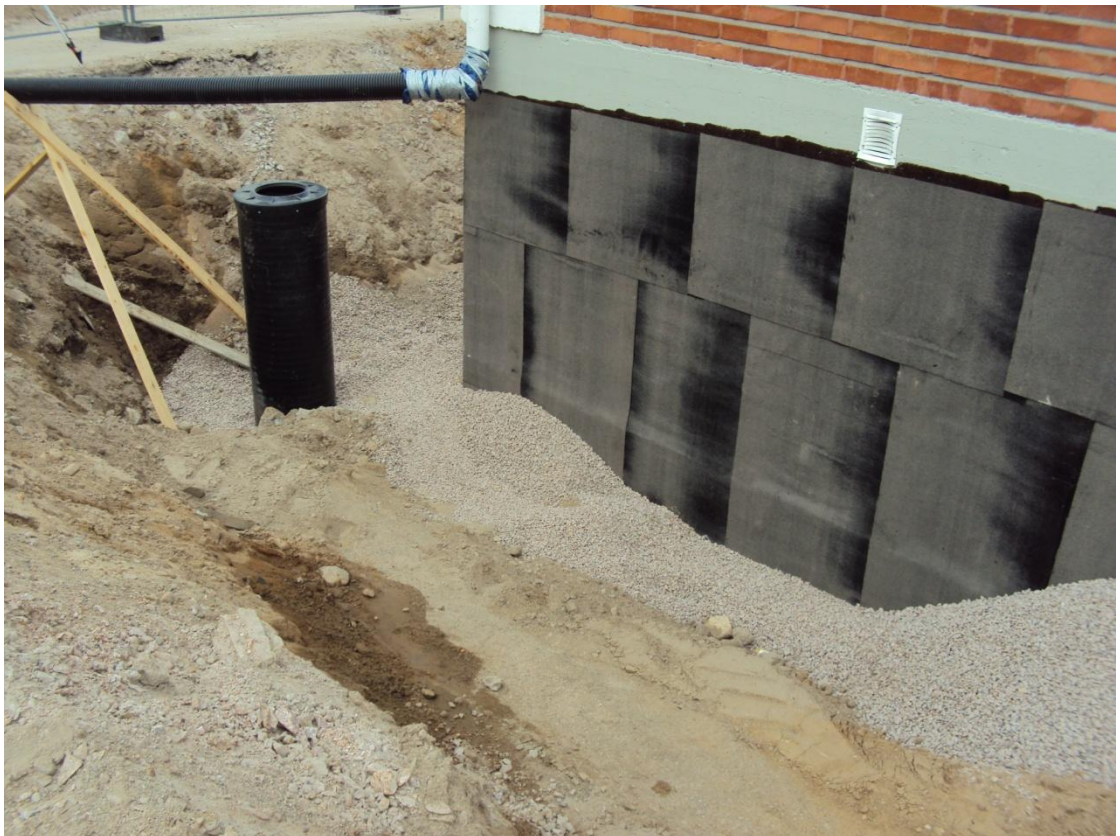
Kuva 16. Sokkelin vedeneristyksen ja salaojituksen parantaminen. Kuva Harri Hiekkänen 2013.

Esimerkkinä kellarin seinän ulkopuolisesta korjauksesta toimii koulurakennus Pohjois-Pohjanmaalta, joka on rakennettu vuonna 1950. Koulurakennukseen on kuitenkin tehty laajennuksia 60-, 70-, ja 90-luvuilla. Kyseisessä kohteessa oli havaittu sisäilmaongelmia ja tarkemmassa kuntotutkimuksessa niiden syyksi paljastui pääasiassa seinän ja lattian välistä tuleva mikrobipitoinen korvausilma sekä kostuneet pinta-materiaalit, jotka aiheuttivat sisäilmaan VOC-päästöjä. Pintakosteusmittauksissa kosteusarvot olivat paikoin koholla. Myös ulkopuolella ongelmia oli havaittavissa mm. jo päältä päin pihan kallistusten puutteina. Rakennus on kooltaan suuri ja sen eri osatkin on rakennettu eri aikakausilla. Tämän vuoksi sisäilmaongelmien aiheuttajiakin on sen mukainen määrä. Esimerkkinä tässä käytetään kuitenkin vain muutamaa ongelmien aiheuttajaa.

Koulurakennuksen ongelmina olivat myös maan pintojen kallistukset rakennukseen päin, huono salaojitus sekä puutteellinen sokkelin ulkopuolinen vedeneristys. Kyseiset puutteet korjattiin kohdan 3.2.2 mukaisesti.

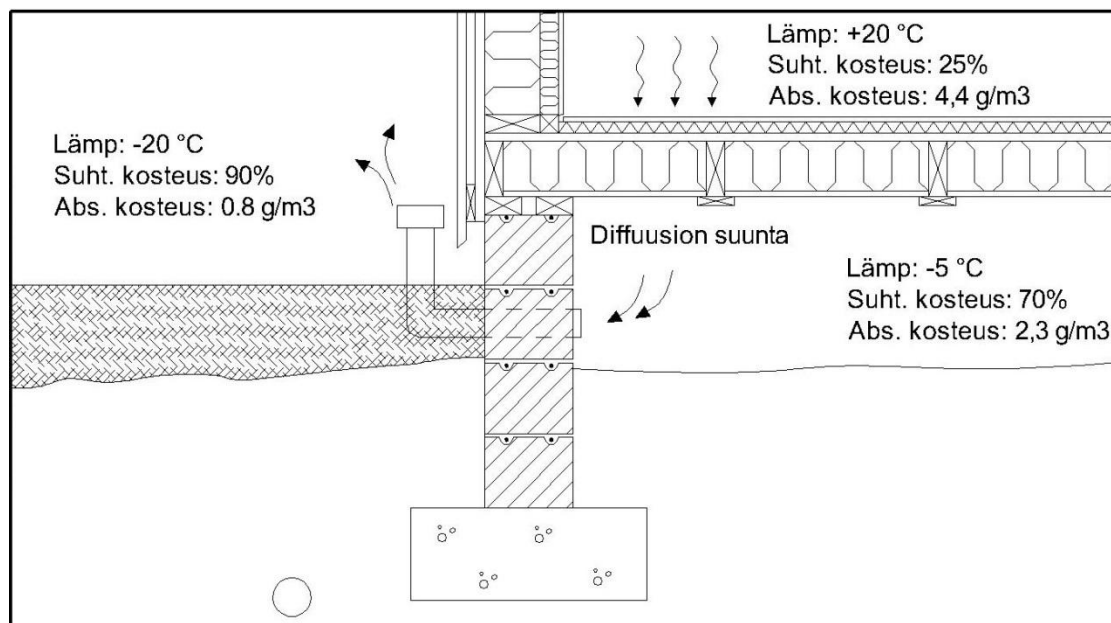
Talvisaikaan kosteus ulkona -20 asteisessa ilmassa on hyvin vähäinen, koska mitä kylmempää ilma on, sitä vähemmän se kykenee sitomaan vesihöyryä eli kosteutta. Ryömintätilan ilma on tällöin -10 ja 0 asteen välillä ja sen vesihöyrypitoisuus on suurempi. Sisällä ilma on +20 asteista ja sisältää yhä enemmän kosteutta, kuin ryömintätilan ilma. Näin ollen diffuusion suunta on ryömintätilan suuntaan, koska

diffuusion suunta on aina pienempään ilman vesihöyrypitoisuuteen päin. Vesihöyrypitoisuus ilmoitetaan yleensä absoluuttisena kosteutena, g/m^3 .

Kuva 17. Ilman absoluuttinen kosteus ja diffuusio talvella. Kuva Harri Hiekkänen 2013.

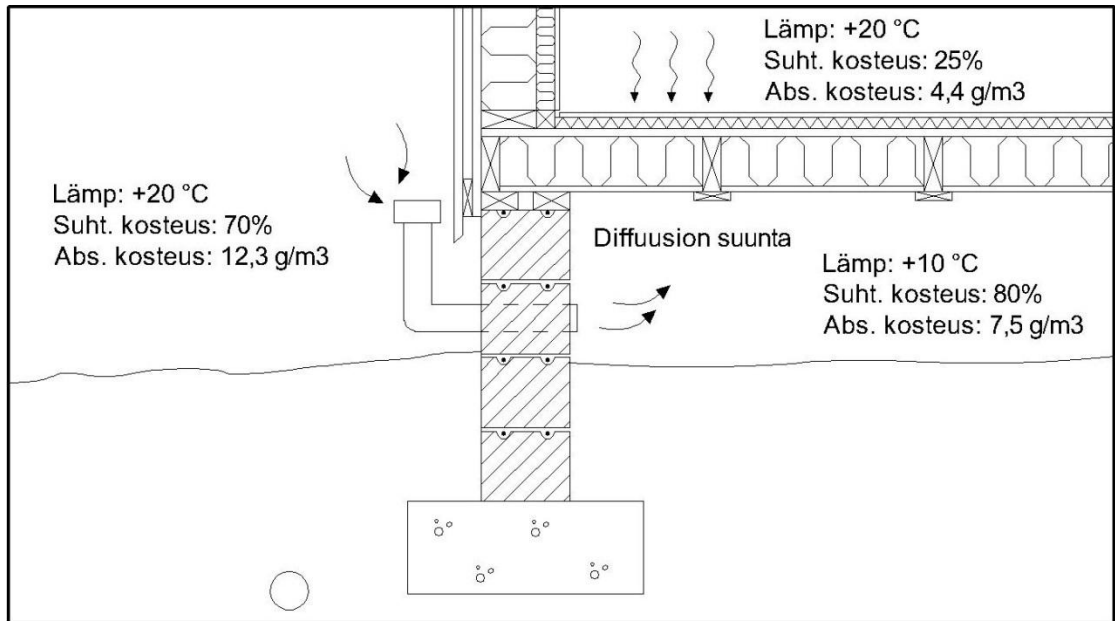
Kesällä tilanne muuttuu, kun ulkoilma on yli +20 asteista ja sen kyky sitoa kosteutta suuri. Ryömintätilassa perusmaa ei ole ehtinyt lämmentä ja pitää ryömintätilan ilman kylmänä. (Ympäristöministeriö 1997) Mitä kylmempää ilma on, sitä pienempi sen vesihöyrykapasiteetti on. Täten kun ulkoa virtaa ryömintätilaan lämmintä ja kostea ilmaa, se alkaa kondensoitua ryömintätilan rakenteisiin. Diffuusion vaikutus rossipohjan kokonaiskosteusrasitukseen ei ole merkittävä, jos sen tuuletus on kunnossa, jolloin diffuusion tuoma kosteus pääsee kuivumaan.

Kuva 18. Ilman absoluuttinen kosteus ja diffuusio kesällä. Kuva Harri Hiekkänen 2013.

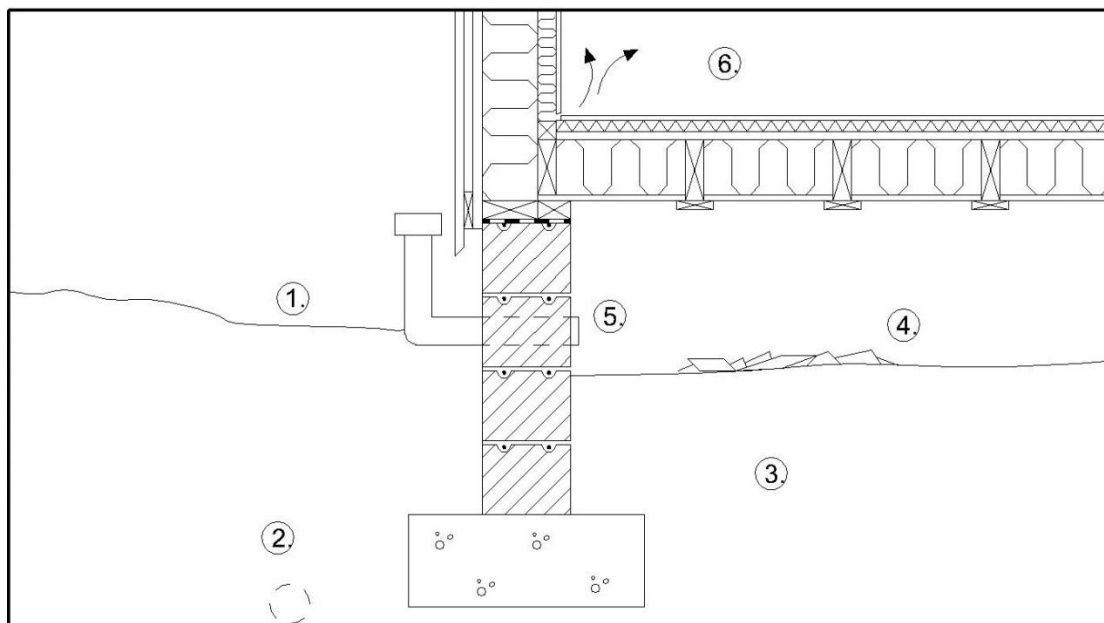
Kuva 19. Ryömintätilan ongelmat 80-luvulla. Kuva Harri Hiekkänen 2013.

1 Maan vietto rakennukseen päin aiheuttaa lammikoitumista, joka edesauttaa kosteusvaurioitumista ja pakkasrapautumista.

3 Kapillaarinen täyttömateriaali aiheuttaa kosteuden nousua ryömintätilaan alaiseen maatyttöön ja nostaa ryömintätilan kosteuspitoisuutta.

6 Ryömintätilan ilman epäpuhtaudet tulevat korvausilman mukana lattian ja seinän rajapinnasta sisäilmaan, mikäli alapohjan tiivistys on huono.

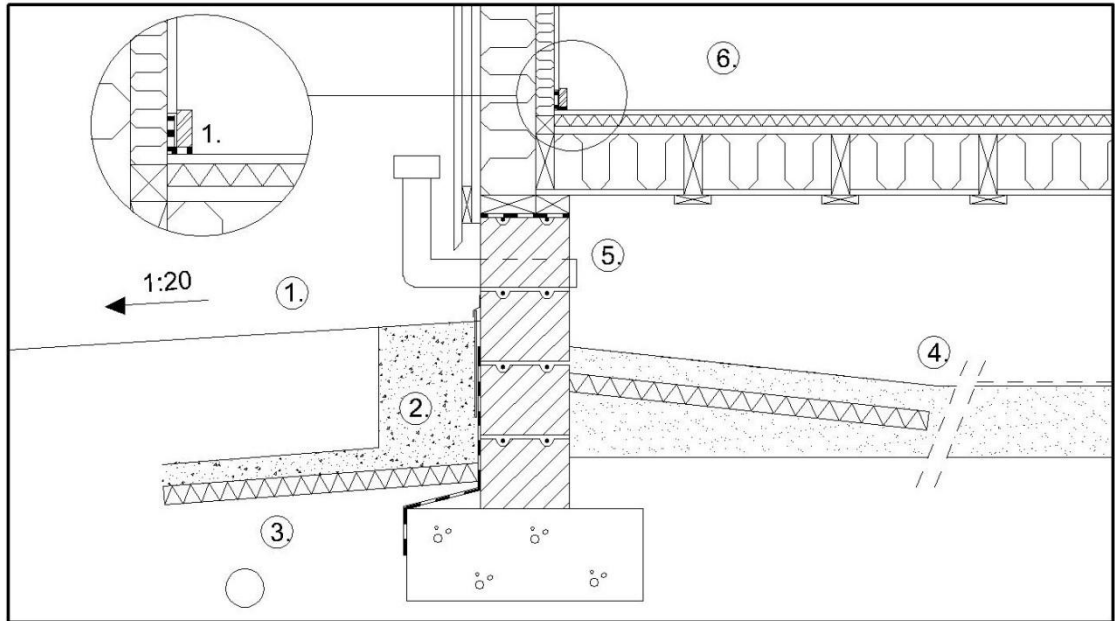
Kuva 20. Ryömintätilan ongelmien korjaaminen. Kuva Harri Hiekkänen 2013.

- 1** Maan pinta tasataan ja kallistetaan pois päin rakennuksesta 1:20 vähintään 3 metrin matkalla.
- 2** Rakennuksen sokkelin ulkopintaan asennetaan vedeneriste ja mahdollisesti perusmuurilevy. Sokkelin vierustäytössä käytetään salaojasoraa vähintään 200 mm:n päähän sokkelista. Routaeristeet lisätään ja ne kallistetaan pois päin rakennuksesta. Anturan päälle tehdään viiste, jotta vesi ei jää seisomaan sen päälle.

5 Mahdollisesti kosteus- tai homevaurioituneet tuulensuojalevyt ja eristeet vaihdetaan uusiin. Rakenteiden purku suoritetaan homepurkutyönä Ratu 82–0239-kortin mukaisesti. Kantavat rakenteet puhdistetaan mekaanisesti, desinfioidaan ja imuroidaan. Ryömintätilan tuuletusta pitää myös lisätä, mikäli tilan tuuleuspinta-ala on vähemmän kuin 4 ‰. (RT 80-10854 Pientalon perustukset ja alapohjien liittymät 2005)
