Sisäilman laadun parantaminen tiivistyskorjauksella

Opinnäytetyö

Koulutusala Tekniikan ja liikenteen ala			
Koulutusohjelma Rakennustekniikan koulutusohjelma			
Työn tekijä(t) Harri Hiekkänen			
Työn nimi Sisäilman laadun parantaminen tiivistyskorjauksella			
Päiväys	30.5.2013	Sivumäärä/Liitteet	82/Liite 1.
Ohjaaja(t) Pasi Haataja, lehtori			
Toimeksiantaja/Yhteistyökumppani(t) Jyväskylän Controlteam Oy			
Tiivistelmä Opinnäytetyön tavoitteena oli tutkia 70-, 80-, ja 90-luvun puurakenteisen talon alapohjan tiivistyskorjausta ja tarjota korjausehdotuksia erilaisiin sisäilmaa huonontaneisiin ongelmiin. Samalla käsiteltiin myös rakennuksen tiiveyden merkitystä uudisrakentamisessa. Työn oli määrä tuottaa tarkistuslista uudisrakennuksen tiivistyksestä suunnittelutyötä helpottamaan. Opinnäytetyön aihe lähti Controlteam Oy:n tarpeesta tutkia tiivistyskorjauksia ja saada apuvälineitä korjaussuunnitteluun. Työssä määriteltiin yleisimpiä sisäilmaa huonontavia fysikaalisia tekijöitä, kemiallisia epäpuhtauksia ja mikrobiologisia epäpuhtauksia. Tiivistyskorjauksien laajuutta käsiteltiin, koska suppealla ja laajalla korjauksella pyritään usein eri lopputuloksiin. Oikeanlaisten korjausmateriaal

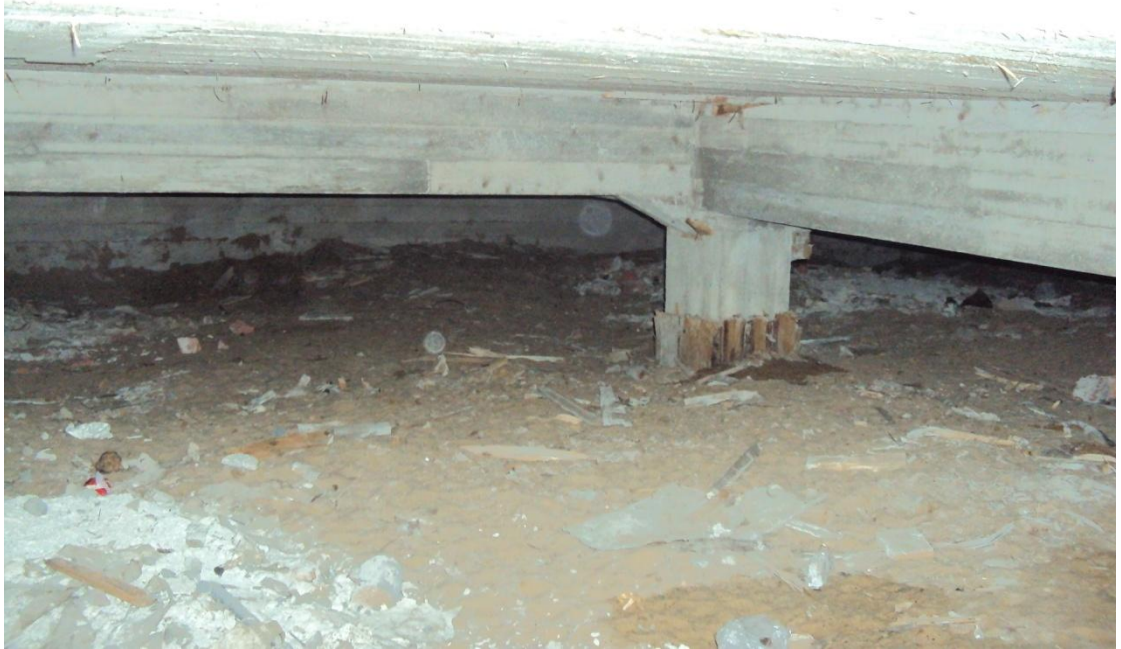
Kuva 21. Ryömintätilan ongelmat. Kuva Harri Hiekkänen 2013.

Yllä olevasta kuvasta nähdään jo monta ryömintätiloihin liittyvää ongelmaa. Ensinnäkin rossipohjiin jätettiin aikanaan paljon rakennusjätettä ja muuta orgaanista materiaalia, joka pääsee homehtumaan ja lahoamaan ajan saatossa. Kuten jo kohdassa 4.2.1. todetaan, ryömintätila on aina riskirakenne, koska tiettyinä vuodenaikoina ilman kosteuden diffuusion suunta käy ulkoa ryömintätilaan ja edelleen rakennuksen sisätilaan päin. Näin ollen ryömintätilan pintoihin tiivistyy välillä kosteutta ja siksi siellä ei saa olla orgaanista materiaalia.

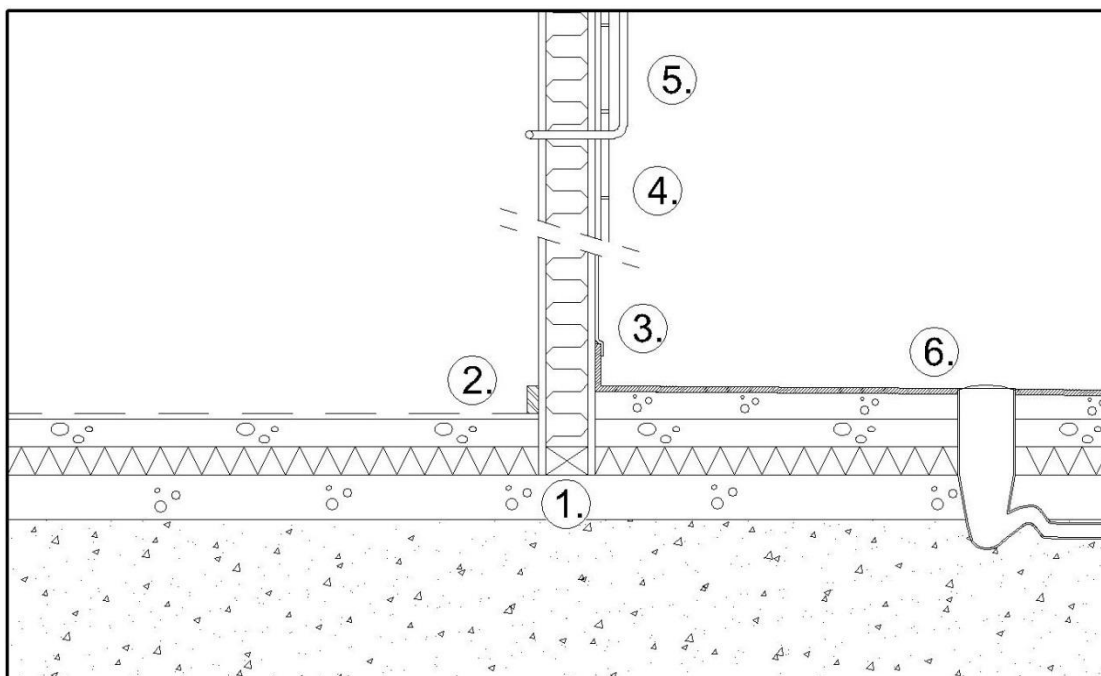
Kuva 22. Märkätilojen seinän ja lattian ongelmat. Kuva Harri Hiekkanen 2013.

1 Väliseinä aloitettu raakavalun päältä, jolloin seinän alajuoksu on riskialtis kostumaan maanvaraisen betonilaatan läpi tulevasta maan kosteudesta.

2 Väliseinän tiivistys on huono, jolloin pintavalun ja raakavalun väliin päässyt kosteus ja sen aiheuttama mahdollinen homekasvusto aiheuttaa itiö- ja mikrobipäästöjä sisäilmaan.

3 Seinän ja lattian rajapinta 80-luvulla rakennetuissa märkätiloissa ei ole tiiveydeltään ja vedeneristävydeltään nykymääräysten tasoa. Mikäli lattian pintamateriaalina on muovimatto, se on usein puutteellisesti limitetty ja tiivistetty seinän pintamateriaalin kanssa. Jos seinän pintamateriaalina on muovitapetti, se alkaa ajan kuluessa irrota limityskohdastaan lattian pintamateriaalin kanssa. Keraamisilla laatoilla päällystetyn lattian ja seinän rajapinta tiivistettiin yleensä pelkällä silikonilla, jolloin se ajan kuluessa halkeilee ja irtoilee tartuntapinnastaan. Kaikissa tapauksissa kosteus lopulta pääsee seinärakenteeseen. (Ympäristöministeriö 1997, 40.)

6 Lattiakaivon ja lattian pintamateriaalin liitos ei ole vedenpitävä.

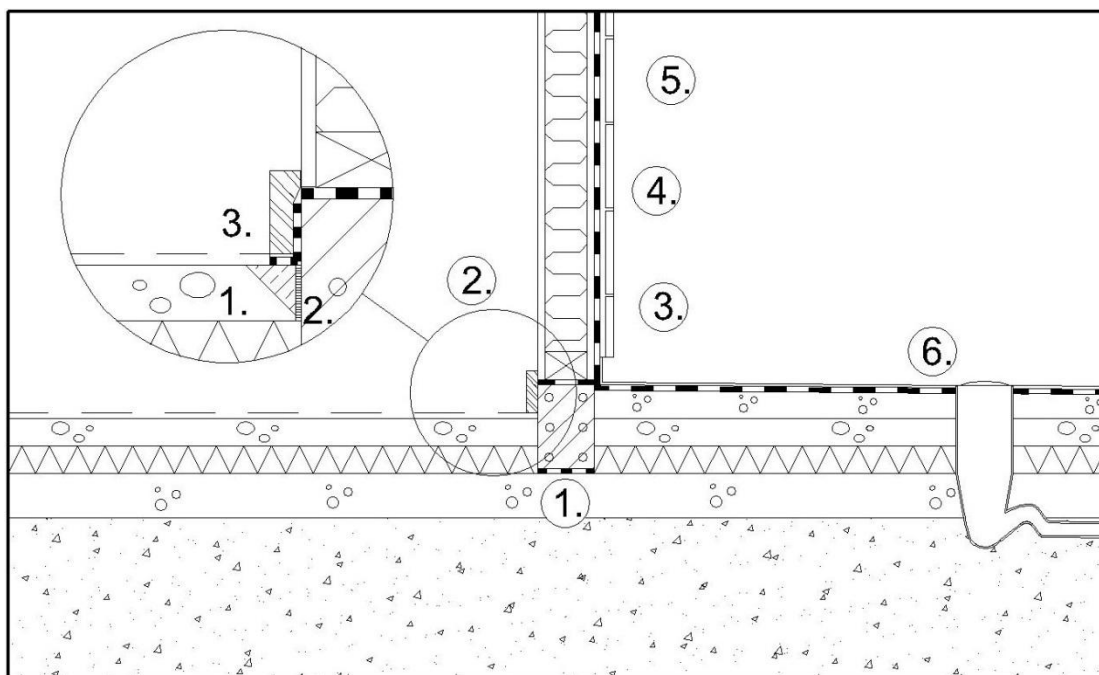
Kuva 23. Korjattu märkätila. Kuva Harri Hiekkänen 2013.

1 Rakenteiden purku suoritetaan homepurkutyönä Ratu 82–0239- kortin mukaisesti. Väliseinän alaosa puretaan sitä mukaan kun seinää kengitetään kevytsoraharkolla kohdan 3.2.1. mukaisesti.

4 Seinän pintamateriaalia puretaan tarpeeksi ylös, jotta mahdolliset vaurioituneet rakennuslevyt ja eristeet voidaan vaihtaa ja vedeneriste asentaa uuden seinän pintamateriaalin alle kosteusrasitukselle altistuviin kohtiin.

5 Seinän alaosissa ja kosteusrasitetuissa kohdissa olevat läpiviennit siirretään turvallisempaan kohtaan ja tiivistetään asianmukaisesti.

Myös lattiapinnat voidaan ottaa tiivistyskorjauksen piiriin ja kapseloida, mikäli se nähdään tarpeelliseksi. Ylhäällä on kuitenkin oletuksena, että kosteus- ja homevauriot esiintyvät märkätiloja erottavan seinän alaosassa, ja kosteus on peräisin märkätiloista.

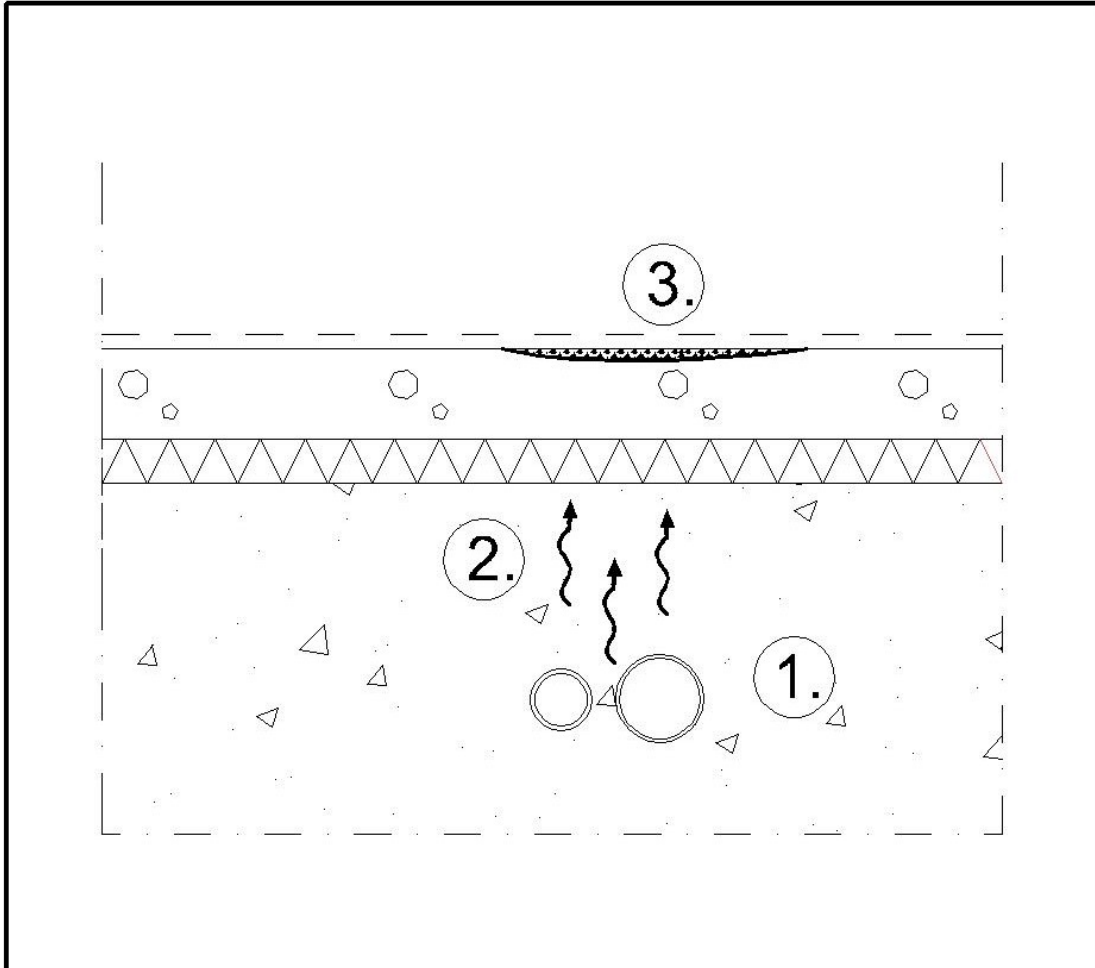
Kuva 24. Putkien aiheuttamat ongelmat. Kuva Harri Hiekkänen 2013.

1 Putki/putkikanaali ei ole lämmöneristetty, jolloin lämpimät putket lämmittävät niitä ympäröivää ilmaa (Kääriäinen 2012).

2 Lämmin ilma pystyy varastoimaan enemmän kosteutta kuin kylmä ilma. Ilman kosteuspitoisuus putkien ympärillä nousee ja kun ilma sisältää sisäilmaa enemmän kosteutta, kosteuden diffuusion suunta muuttuu ja kostea ilma pyrkii nousemaan ylöspäin. (Kääriäinen 2012.)

3 Lopulta lämmin ilma kohtaa betonilaatan päällä olevan vesitiiviin pinnoitteen, jolloin kosteus tiivistyy sen ja betonilaatan väliin (Kääriäinen 2012). Lattiapinnoitteen liimassa olevasta formaldehydistä saattaa liiman kostumisen seurauksena päästä

sisäilmaan epäpuhtauksia. Lattian alla olevat nykyaikaiset lämmöneristeet kestävät suhteellisen hyvin kosteutta, mutta esimerkiksi polystyreenieristekin vettyy, kun kosteusrasitus on pitkäaikaista ja jatkuvaa. Vaihtoehtoisesti juuri putkien kohdalla voi eristeessä olla huonosti limitetty saumakohta.

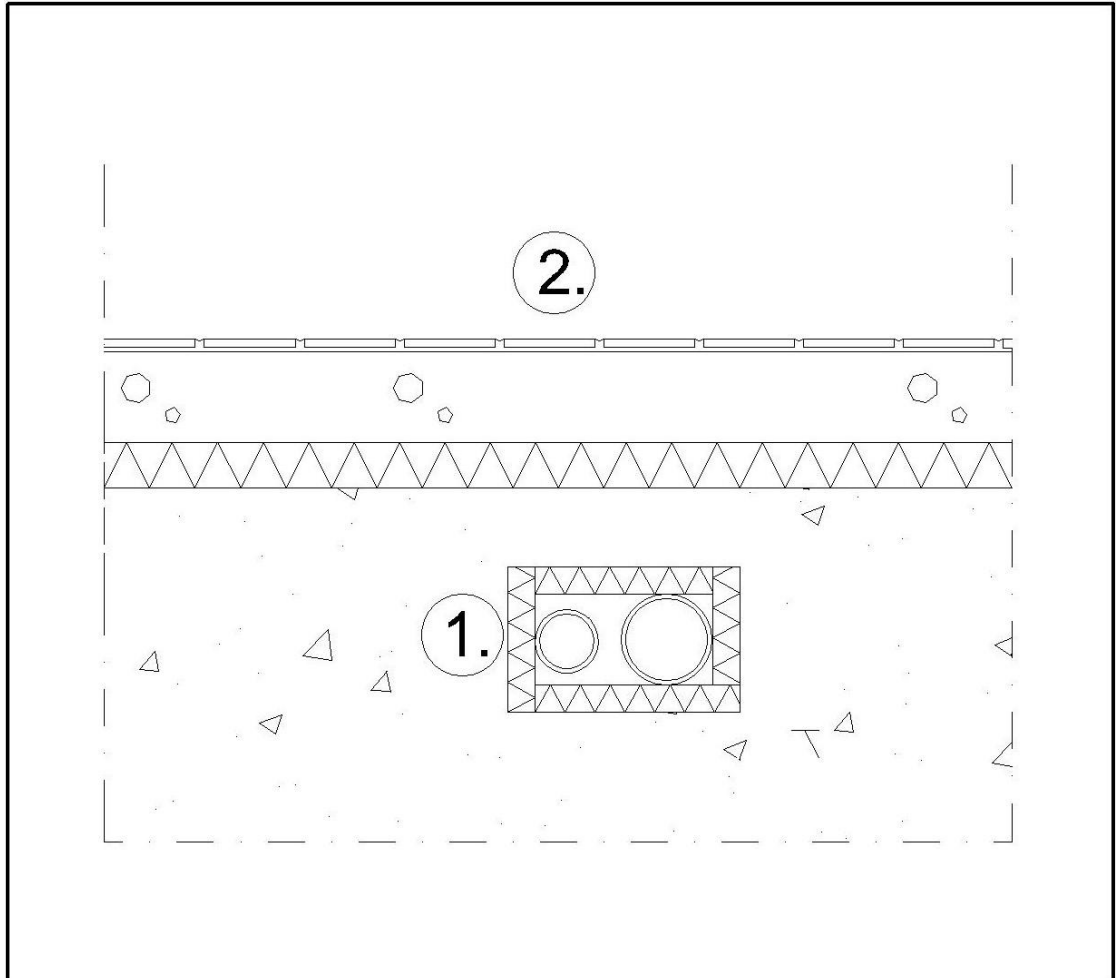
Kuva 25. Putkien aiheuttamien ongelmien korjaaminen. Kuva Harri Hiekkänen 2013.

1 Lattia aukaistaan putkien kohdalta ja ne eristetään. Mikäli putket ovat kanaalissa, se puretaan ja putket eristetään.

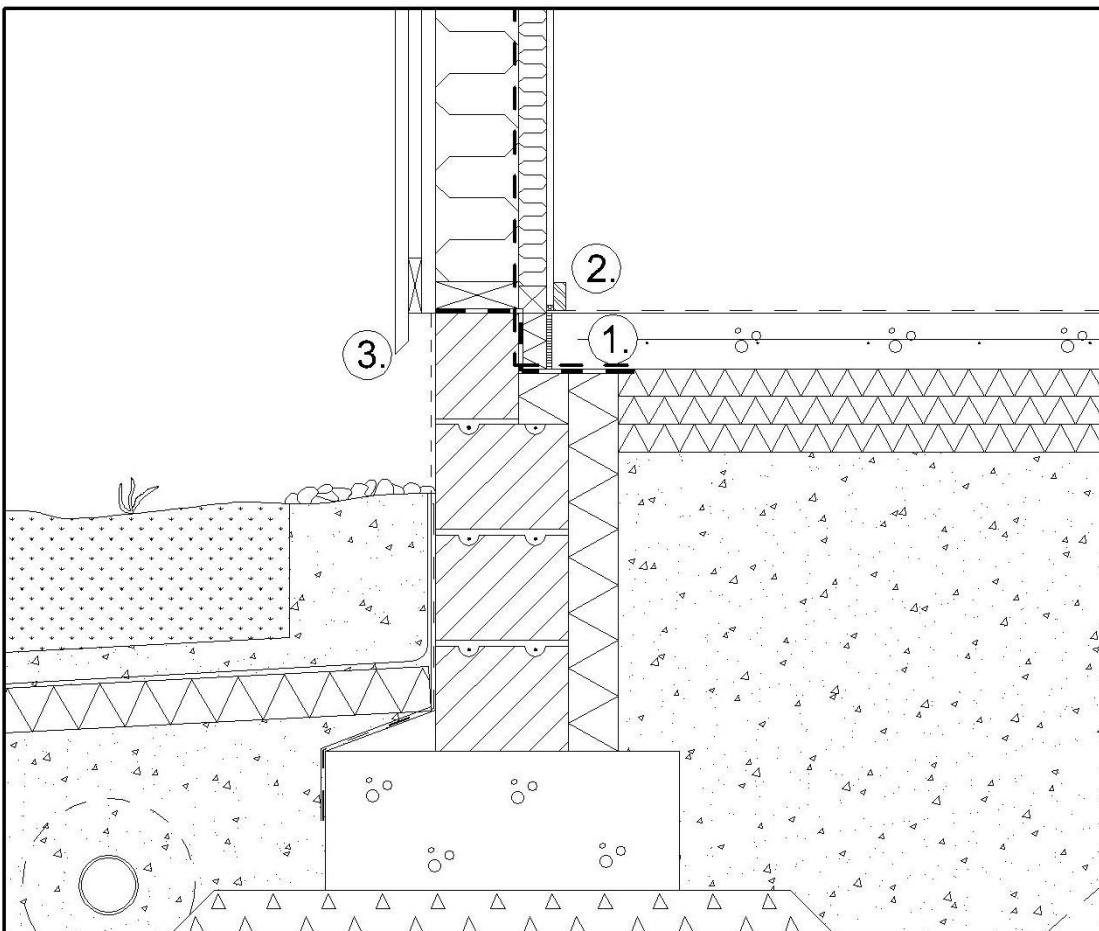
Alla esimerkki alapohjan tiivistyksestä nykymääräysten ja ohjeiden mukaan:

Kuva 26. Alapohjan ja seinän liittymä. Kuva Harri Hiekkänen 2013.

Alapohjan ja ulkoseinän liittymän kannalta tärkeimmät tiiveyttä tuovat ominaisuudet ovat:

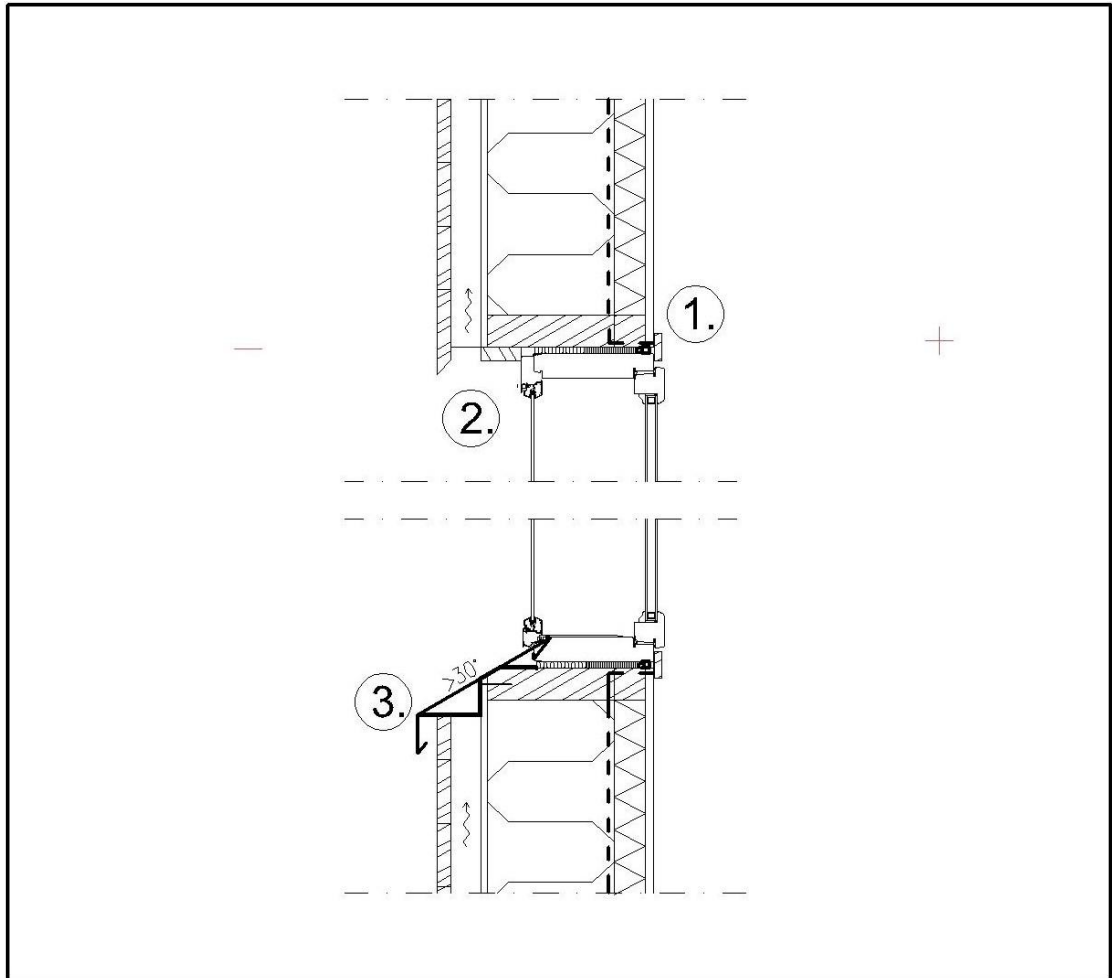
Ikkunan pitää olla vesitiivis ulkopuolelta käsin. Lisäksi pellitykset täytyy varustaa tippanokalla ja muotoilla siten, että sadevesi ei pääse seinärakenteeseen ikkunan alapellin alta. Ikkunan alapieli voidaan myös vaihtoehtoisesti varustaa myrskypellillä. Alla on esimerkki kuva puurakenteisen talon ikkunaliittymistä. Oviliittymät toteutetaan samalla periaatteella, paitsi kynnyksen ja kynnyspellityksen osalta.

Kuva 27. Ikkunan liitos ulkoseinään. Kuva Harri Hiekkänen 2013.

Tiiveyden kannalta tärkeimmät kohdat ovat:

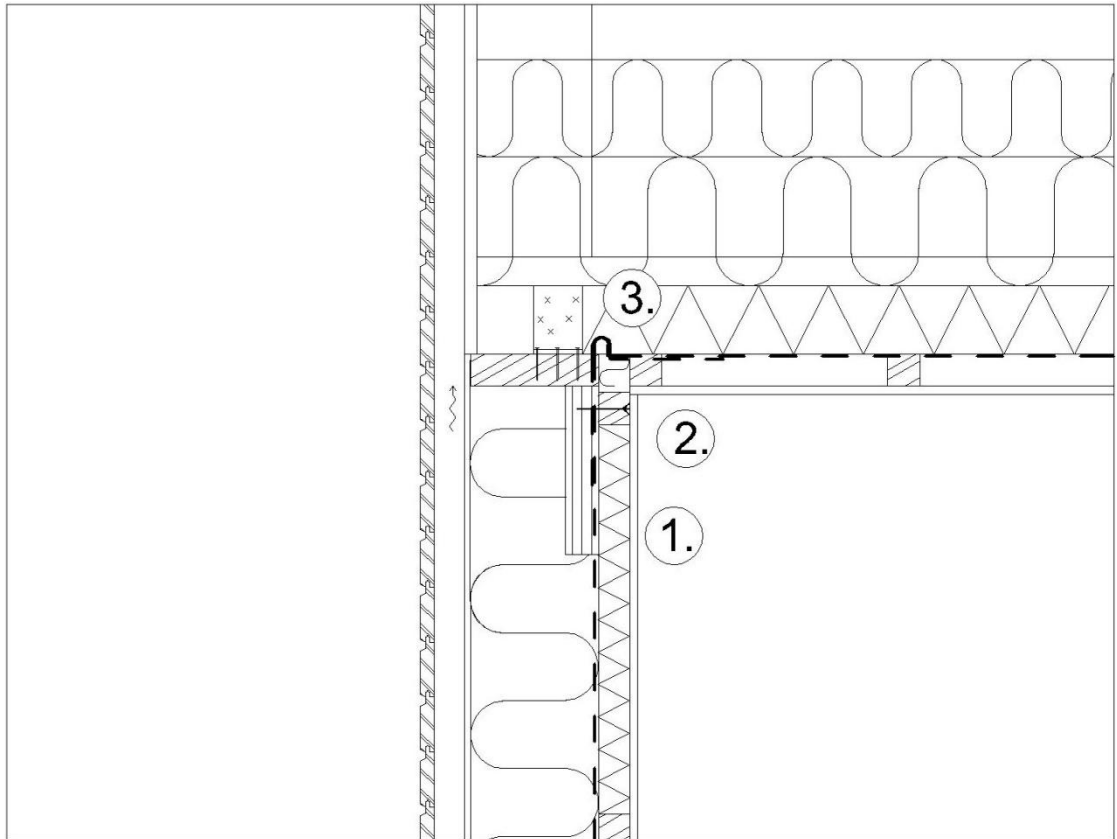
Yläpohjan ja ulkoseinän rajapintaan on kiinnitettävä erityistä huomiota, koska siinä seinän ja katon höyrynsulkumuovi joudutaan katkaisemaan. Näin ollen muovit joudutaan limittämään, liimaamaan ja puristamaan yhteen, jotta voidaan varmistua rajakohdan ilman ja höyrynpitävyydestä.

Eristelevyillä tehtäessä höyrynsulkukerrosta, on tärkeää kiinnittää huomiota levyjen saumojen paksuuteen ja leveyteen. Niiden pitäisi olla vähintään 20 mm ja 10 mm, jotta sauman tiivistykselle PUR-vaahdolla jää tarpeeksi tilaa ja sauma saadaan tiiviiksi. (Aho & Korpi 2009, 18-20.)

Kuva 28. Yläpohjan ja ulkoseinän liittymä. Muokattu lähteestä (Aho & Korpi 2009).
Kuva Harri Hiekkänen 2013.

Tiiveyden kannalta tärkeimmät kohdat:

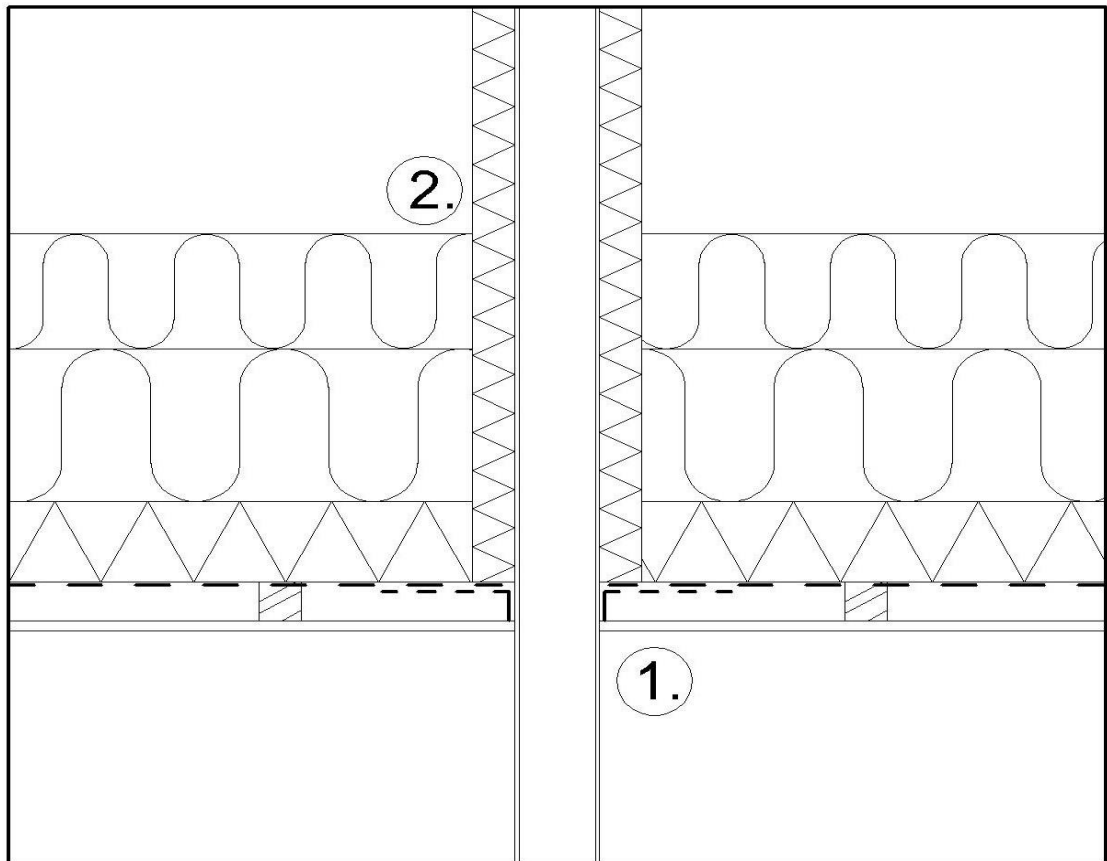
Pientaloissa höyrynsulun läpiviennit aiheuttavat vain noin 8 % ilmavuodoista (Aho & Korpi 2009, 9). Kuitenkin yläpohjassa vuotava höyrynsulku läpiviennin kohdalta voi aiheuttaa isojakin ongelmia, erityisesti painovoimaisesti ilmastoidussa talossa, koska neutraaliakselin yläpuolella on ylipaine. Yläpohjaan päässyt lämmin ja kostea ilma tiivistyy yläpohjan eristeen sisään tai kondensoituu aluskatteeseen ja tippuu siitä eristeeseen kastellen sen. Seuraavassa kuvassa havainnollistetaan läpivientien tiivistystä:

Kuva 29. Yläpohjan läpivientien tiivistys. Kuva Harri Hiekkänen 2013.

Tiiveyden kannalta tärkeimmät kohdat:
