VANHAN RAUMAN PORTIT

LAHDEN AMMATTIKORKEAKOULU
Tekniikan ala
Kone- ja tuotantotekniikan
koulutusohjelma
Tuotantopainotteinen mekatroniikka
Opinnäytetyö
Syksy 2013
Mika Valtonen

VALTONEN MIKA: Vanhan Rauman portit

Tuotantopainotteisen mekatroniikan opinnäytetyö, 109 sivua

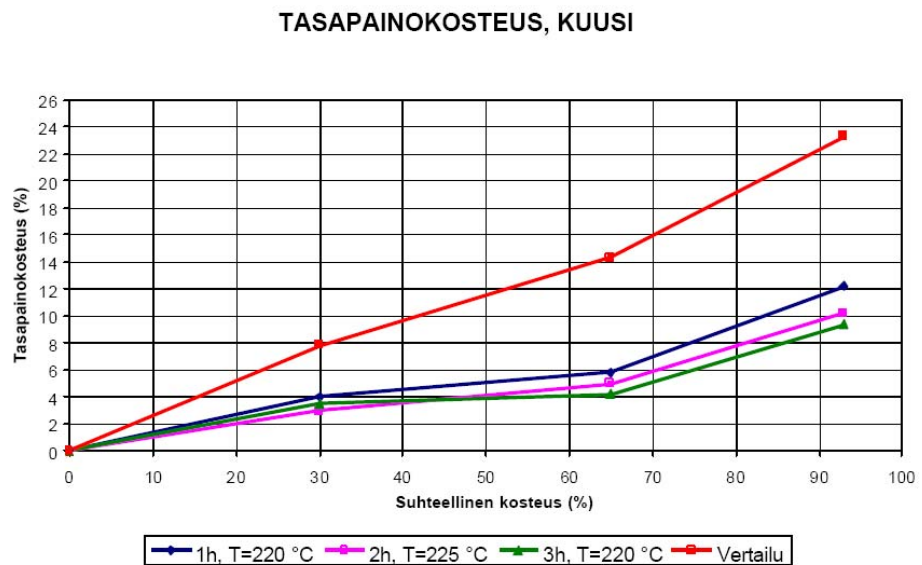
KUVIO 7. Lämpökäsitellyn puun tasapainokosteus ja kosteuseläminen verrattuna käsittelemättömään puuhun. (Lämpöpuuyhdistys ry. 2004.)

Lämpökäsittely pienentää olennaisesti veden imeytyvyyttä puuhun. (Kuvio 7.) Lämpöpuun tasapainokosteus on 30 - 50 % alhaisempi verrattuna käsittelemättömään tai kyllästettyyn puuhun. 20 °C:n asteen lämpötilassa ja 80 % ilman suhteellisessa kosteudessa lämpökäsittelyn puun tasapainokosteus on vain noin 8 %. Tavallisen puun kosteus vastaavissa olosuhteissa on noin 16 %. Tämä ero vähentää merkittävästi puun kosteuselämistä ja sen aiheuttamia haittoja. Lämpökäsitellyllä puulla sekä säteen että tangentin suuntainen turpoaminen kosteuden lisääntyessä voi olla 40 - 50 % pienempi kuin käsittelemättömällä puulla. Tasapainokosteuden alentumisen johdosta lämpökäsittelyn puun mittapysyvyys paranee oleellisesti. (Kuvio 8.) (Lämpöpuuyhdistys ry. 2004.)

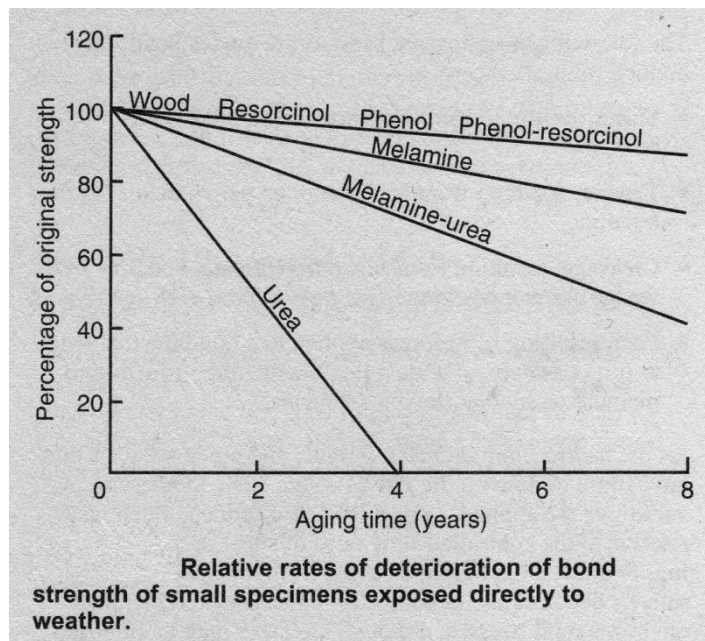
KUVIO 11. Eri liimatyyppien vanheneminen. (U.S.D.A. 2007.)

Yleisimmillä liimatyypeillä liimasaumojen lujuusarvot pysyvät muuttumattomina normaaleissa lämpötiloissa alle 15 % puun kosteuksissa. Liimasaumat kuitenkin heikentyvät ajan kuluessa. (Kuvio 11.) Käyttöolosuhteet ja liiman vanhenemisen-kesto-ominaisuudet määräävät liimasauman kestävyuden. Pitkäaikainen altistuminen kosteudelle, kemikaaleille ja mikro-organismeille heikentävät kaikkien liimatyypin lujuutta. Huoneenlämpötilassa tehty happokovettimella nopeutettu liimaus edesauttaa haurastumista samoin kuin liian paksu liimasauma. Jotta liima saavuttaisi täyden lujuutensa, on se liimattava 24 h sisällä höyläyksestä. Liitoksia liimatessa sauman pitää antaa kovettua kunnolla ennen jatkokäsittelyä.

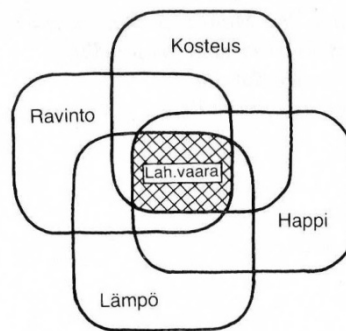
Lahottajasienivaara on ainoastaan silloin, kun kaikki vaaratekijät ovat vaikuttamassa. Jos yksi osatekijä poistetaan, esimerkiksi kosteutta alennetaan riittävästi, vaara häviää.

KUVIO 16. Lahon osatekijät. (Lahontorjuntayhdistys ry. 1988.)

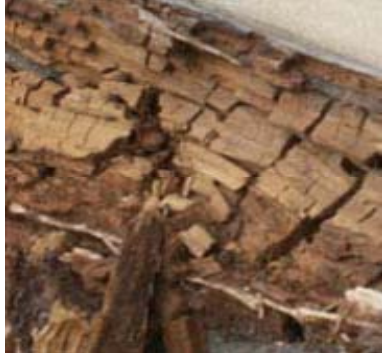
KUVIO 18. Ruskolaho.

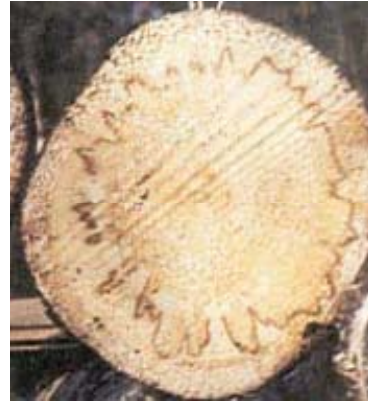
KUVIO 19. Valkolaho.

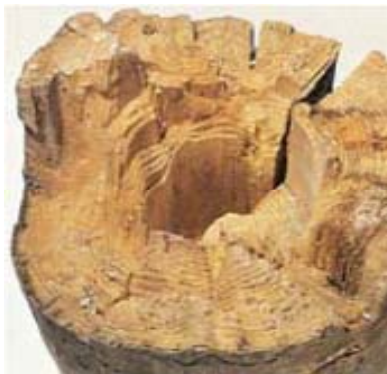
KUVIO 20. Katkolaho.

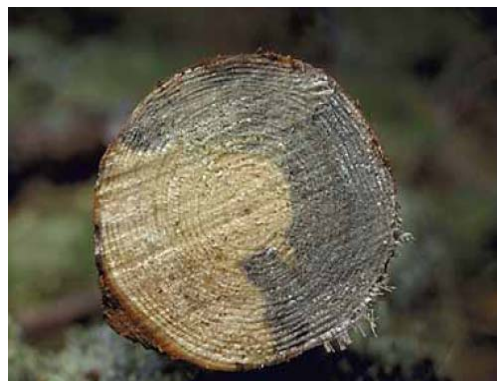
KUVIO 21. Sinistymäsieni.

Sinistymäsieni on yleisempi havupuissa, etenkin männynssä. (Kuvio 21.) Sinistymäsienet eivät yleensä tuhoa puun rakenteita, vaan käyttävät puun ravintoaineet hyväkseen. Suurin haitta onkin sinistymäsienten värjäämän puutavaran visuaalisen laadun heikkeneminen. Sinistymäsieni tunkeutuu kosteaan pintapuuhun ja leviää siinä nopeasti. (Lahontorjuntayhdistys ry. 1988.)

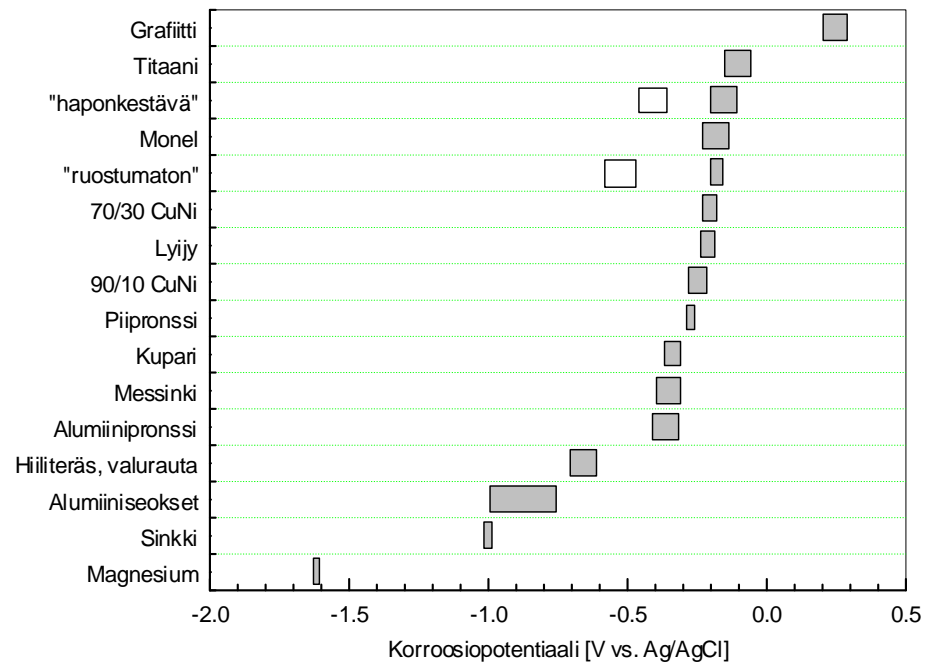
KUVIO 24. Metallien korroosiopotentiaali (Aromaa 2005.)

Galvaanista korrosiota esiintyy kun samassa elektrolyytissä (sähköä johtava neste) on kaksi erilaista metallia sähköisessä yhteydessä keskenään. (Kuvio 24.) Alhaisemman elektrodipotentiaalilin omavasta epäjalommasta metallista tulee anodi, ja se syöpyy. Jalommasta metallista muodostuu katodi, ja sen syöpyminen hidastuu tai loppuu kokonaan. Mitä suurempi on metallien jalousero sen todennäköisempää ja nopeampaa korroosio on. Korroosionopeus riippuu myös metallien suhteellisista pinta-ala eroista. Mitä suurempi katodin pinta-ala on suhteessa anodin alaan, sitä suurempi on anodin syöpymisnopeus. (Aromaa 2005.)

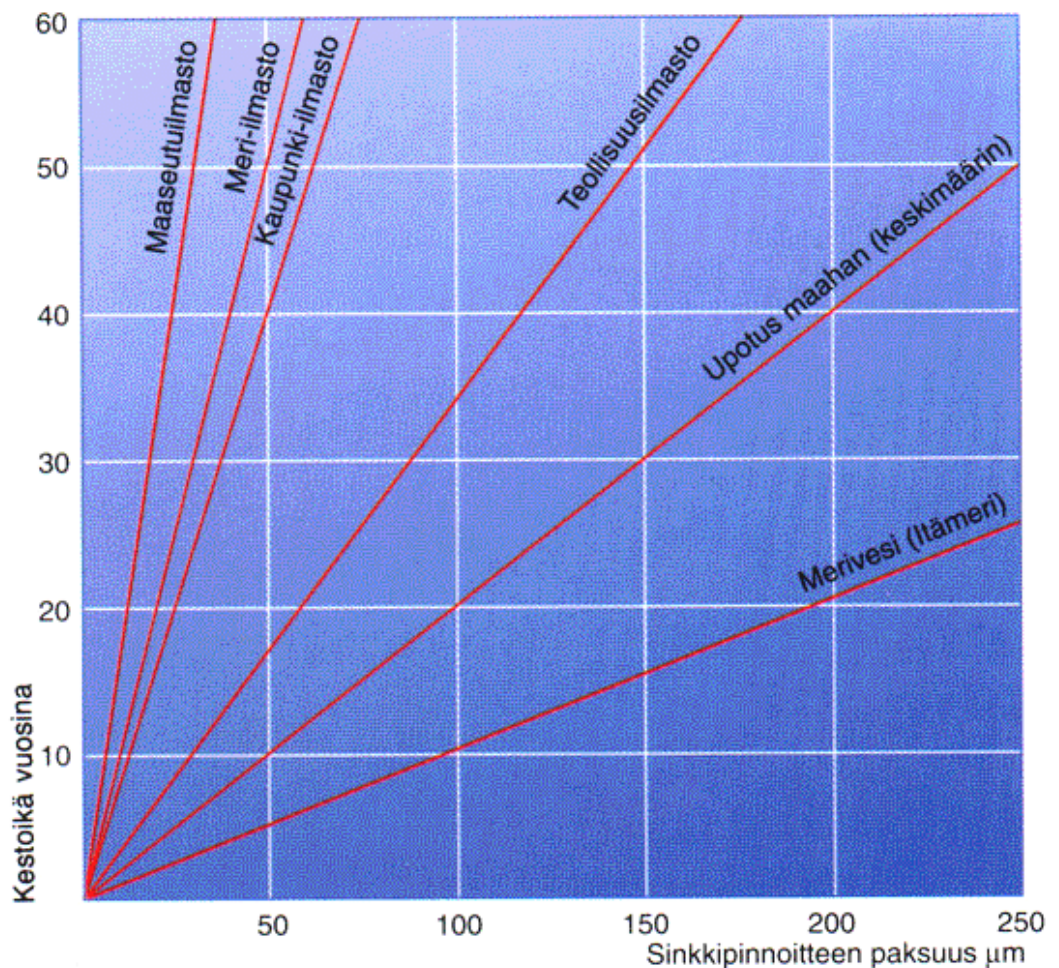
KUVIO 28. Sinkkipinnoitteen kestoikä. (Suomen kuumasinkitsijät ry. 2007.)

Sinkkipinnoitteen kestoikä on riippuvainen kerrospaksuudesta. (Kuvio 28.) Kuumasinkityksessä kerrospaksuudet vaihtelevat teräksen Si-pitoisuudesta ja upotusajasta riippuen 60 - 150 µm. Korroosiokokeiden mukaan sinkki syöpyy maaseutuilmastossa 1 µm/vuosi ja kaupunki-ilmastossa esim. pääkaupunkiseudulla noin 2-3 µm / vuosi. Vertailun vuoksi teräksen syöpymisnopeus kaupunki-ilmastossa on 20 – 35 µm/vuosi. (Suomen korroosioyhdistys ry 2004.)

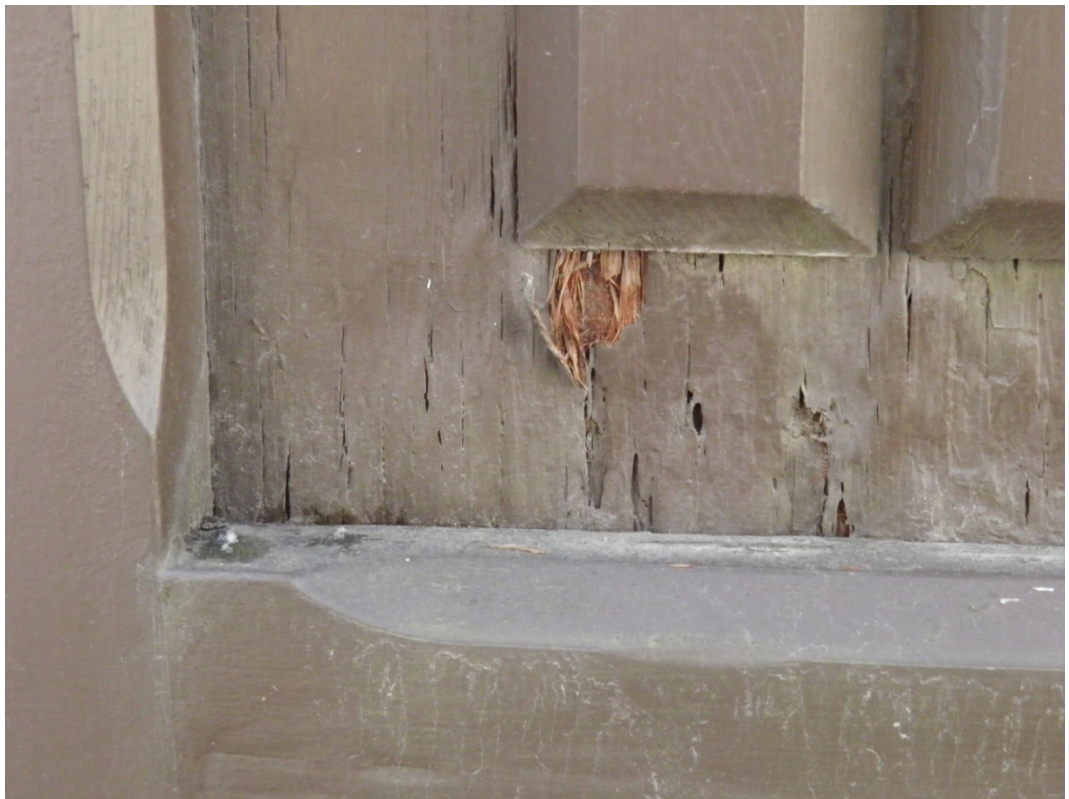
KUVIO 33. Puu on edelleen hyvässä kunnossa mutta vaneri on jo täysin lahonnut.

Toinen ongelma on vanerin helppo lahoavuus. (Kuvio 33.) Vanerin lahonkestävyys on yhtä hyvä kuin puumateriaalin, josta se on valmistettu. Etenkin koivu- vaneri lahoaa helposti eikä havuvaneri ole juurikaan kestävämpää. Vanerin pintaviilu on yleensä tukin pinnasta sorvattua pintapuuta, joka lahoaa erityisen herkästi.

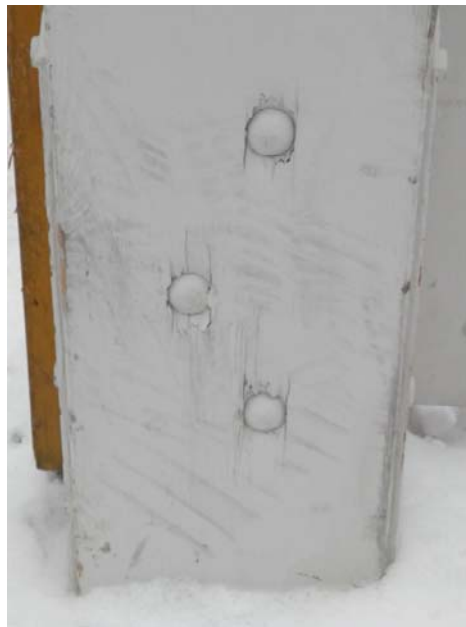
KUVIO 36. Pulttien kantojen uppoaminen puuhun.

Vanhan Rauman porttien lukkopultit ja jopa aluslevyt ovat lähes poikkeuksetta uponneet syväälle puuhun. (Kuvio 36.) Pultit ovat kesällä kiristetty kuivaan puuhun ja syksyllä ne ovat puun turvotessa uponneet sisään. Uponnut pultti murtaa puun pinnan aiheuttaen siihen vesitaskun ja paikallisen lahon. Esteettinen haitta on myös melkoinen.

Puun turpoamisen aiheuttamat puristusmurtumat palautuvat vain osittain takaisin puun kuivuessa. Ongelma on kuitenkin ratkaistavissa poraamalla pulteille noin 2 mm esiupotus, jolloin ne eivät enää riko puun pintarakennetta sen turvotessa. Pultteja kiristettäessä on kosteuseläminen luonnollisesti otettava huomioon ja jätettävä ne asennettaessa hieman löysään. Saranoiden uroskappaleen läpiporattu pultti muttereineen voidaan upottaa kokonaan puun sisään ja peittää pyöreällä paikalla. Vaihtoehtoisesti upotusreikä voidaan peittää sorvatulla koristetulpalla.

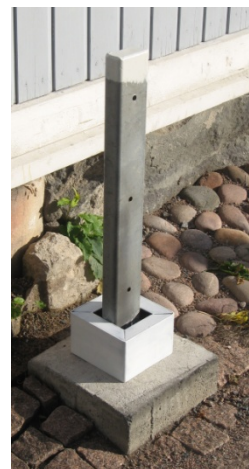
KUVIO 38. Tolppakenkiä.

Portin keikkojen pylväät kiinnitetään betonianturaan valettuihin teräsjalkoihin. (Kuvio 38.) Teräsjalkoja on monen mallisia mutta yhteistä niille kaikille on tolpan hankala asennettavuus. Avohahlomallisissa teräsjaloissa asennus on hieman helpompaa mutta toisaalta tolpan sisään sijoitettavat kiinnikkeet ovat esteettisesti vähemmän häiritseviä.

Betoniin valettu tolppakenkä on asennettava pystysuoraan sillä suuret portit aukeavat tai sulkeutuvat itsekseen mikäli tolpat ovat kallellaan. Teräsholkkia käytettäessä myös betoniantura on valettava tasaiseksi ja vaakasuoraan, sillä jo pieni kallistuma tuntuu korkeassa portissa. Betoniperustukset mitoitetaan portin painon ja maaperän routivuuden perusteella. 1000 mm syvä ja halkaisijaltaan 300 mm antura on riittävä useampiin portteihin. (Pasanen 2002.)

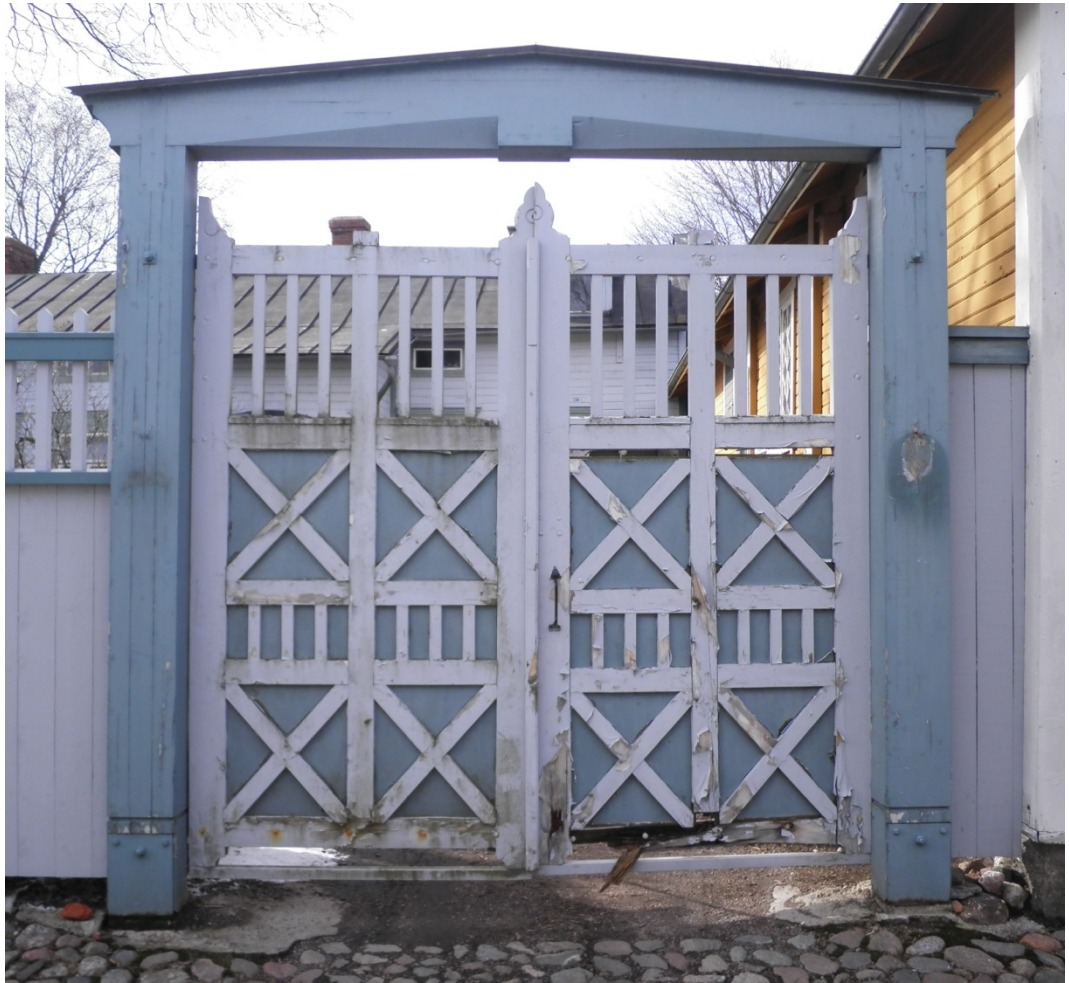
KUVIO 39. Pahasti vaurioitunut portti.

Suurin osa Vanhan Rauman porteista on tehty 80-luvulla. Vajaa neljännes niistä on pahoin tuhoutuneita, ja muiden kunto vaihtelee korjauskelpoisesta hyväkuntoisiin. (Kuvio 39.) Vaikka vanhin säilynyt portti on 1600-luvulta, ne eivät yleensä ole riittävän pitkäikäisiä. Tähän ovat syynä sekä huonot rakenneratkaisut, väärät rakennusmateriaalit että huollon puute.

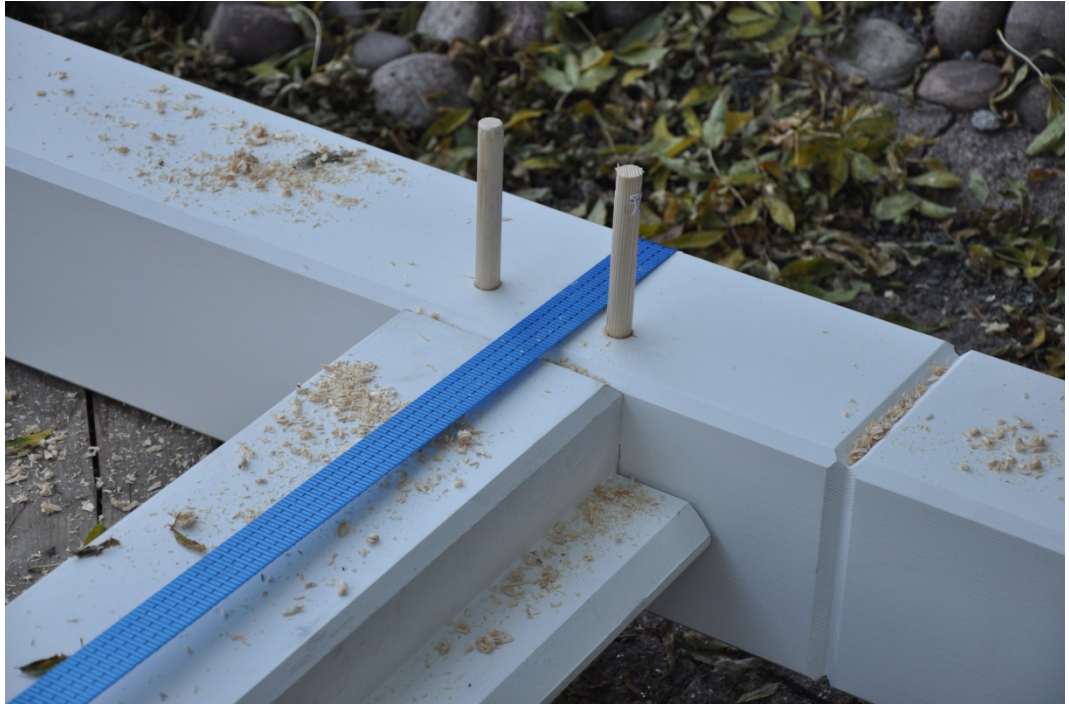
KUVIO 42. Portin pylvään liitoksen varmistus puutapeilla.

Portin keuhko kasattiin asennuspaikalla ja tappiliitokset liimattiin Kleiberit 501 PUR- liimalla ja varmistettiin kahdella poikittaisella 22 mm puutapilla kuvion 42 mukaisesti.

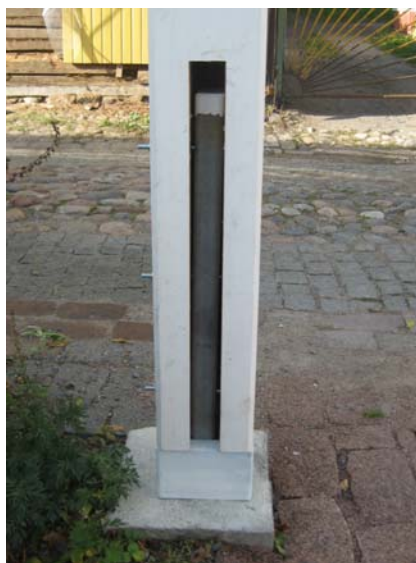
KUVIO 43. Portin pylvään ja anturan liitos.

Kasattu kehikko nostettiin paikalleen trukilla. Koska trukin saatavuudesta ei ollut valmistusvaiheessa varmuutta, tehtiin liimauksen yhteydessä tolpan alapäähän kuvion 43 mukainen asennusta helpottava kolo. Asennuksen jälkeen kolo peitettiin puulla ja peittomaalattiin.

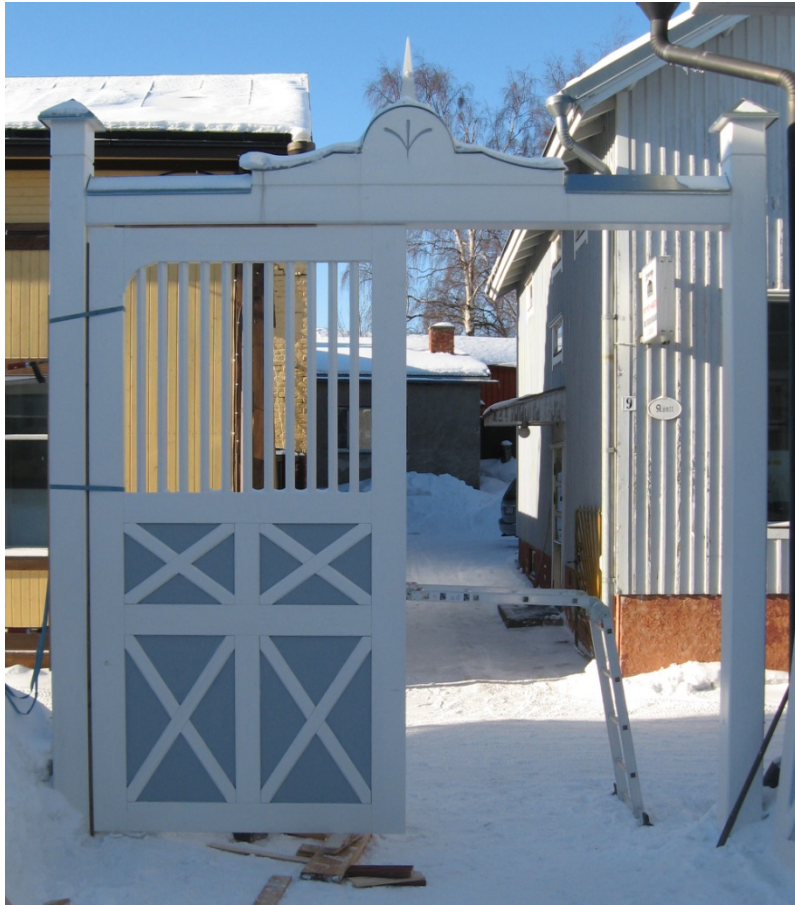
KUVIO 44. Saranan asennus.

Saranoiden oikeaa asennustapa on erittäin tärkeää portin toimivuuden kannalta. (Kuvio 44.) Porttien saranat ovat yksilöitä eikä niiden asennuspaikkaa pysty mitenkään luotettavasti arvioimaan. Lähes kaikissa Vanhan Rauman porteissa on saranoiden asennusvirheitä tai vaihtoehtoisesti portinlehtien välykset on mitoitettu väärin. Seuraavalla menetelmällä asennus todennäköisesti onnistuu.

Portinlehti nostetaan paikalleen, kiinnitetään pystyolppaan remmisiteillä ja tuetaan alapuolelta oikeaan asennuskorkeuteen. Pylvään ja lehden väliin laitetaan yläosaan noin 8 mm ja alaosaan noin 11 mm asennussuikale ja remmisiteet kiristetään. Sarananoille haetaan oikea asennuskorkeus portinlehdestä siten että saranat tulevat keskelle vaakakehikkoa tai muuta rakennetta. Läpiporattuja pultteja käytettäessä pitää tarkistaa myös niiden sopivuus julkisivun rakenteeseen. Saranoiden

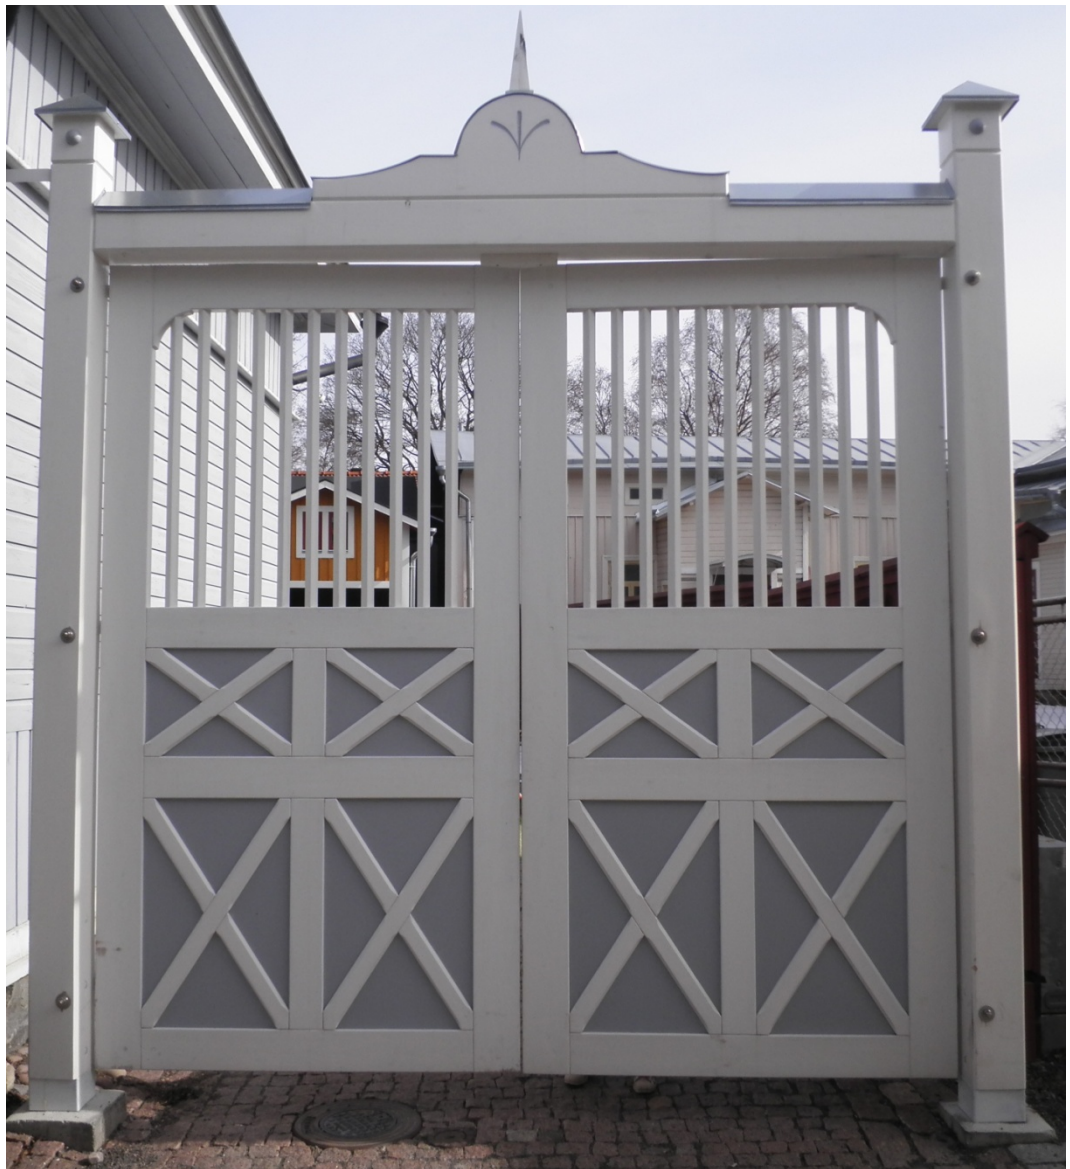
KUVIO 45. Valmis portti
