Mikko Hirvonen

Nestemäisenä levitettävän vedeneristeen osakorjauksen laadunvarmistus

Mestarityö

19.11.2013

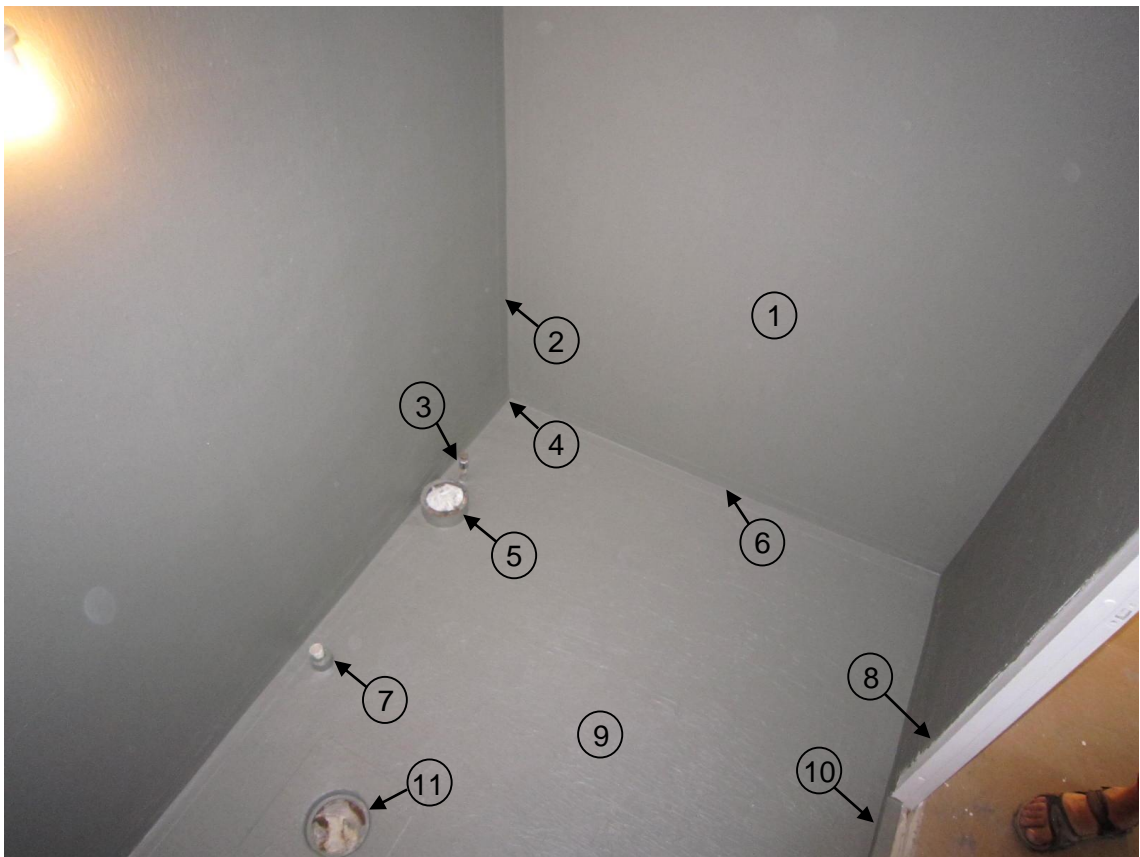
Kuva 1. Kuva on valmiista vedeneristyksestä. Valvonnassa huomioitavat kohdat: 1. Seinän kalvon eheys ja kuivakalvon paksuus. 2. Seinien nurkka. 3. Vesijohdon läpivienti lattiasa. 4. Seinien ja lattian nurkka. 5. Viemärin läpivienti. 6. Lattian nurkka. 7. Viemärin läpivienti. 8. oven karmin ja vedeneristeen liittymä. 9. Lattian kalvon eheys ja kuivakalvon paksuus. 10. Vedeneristeen nosto kynnyksen kohdalla. 11. Lattiakaivon liitos.

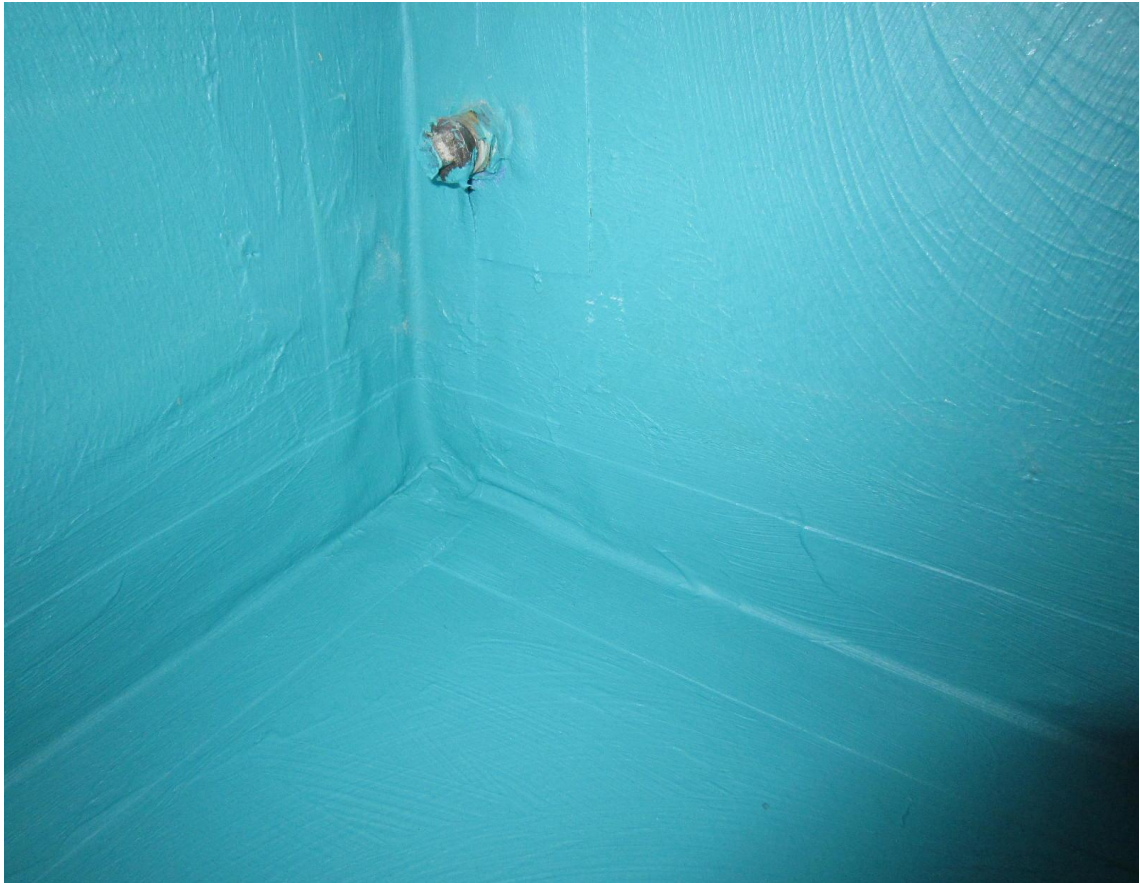
Kuva 2. Märkätilan nurkka ja läpivienti.

Vedeneristeen tehtäviä läpivientejä aiheuttavat tyypillisesti viemäri-, vesi- ja lämmitysjohtot. Valmistajilla on omat ohjeensa läpivientien toteuttamiseen, kuten vahvikkeen käytölle nurkissakin. Kuvassa 2 on esitetty märkätilan nurkka jossa on läpivienti. Yleensä läpivienti vedeneristetään ulottaen vedeneriste tiivistettävän kappaleen päälle. Märälle vedeneristeelle asetetaan läpivientiin sopivaksi leikattu vahvikekankaan kappale tai valmis osa, joka vedeneristetään. Valmiita tiivistettävälle osalle suunniteltua läpivientikappaletta käytettäessä työ onnistuu yleensä hyvin. Valmiita kappaleita yleisemmin kappaleet leikataan vahvikekankaasta työmaalla. Käsillä tehtäessä esimerkiksi kappaleeseen leikattava aukko jää helposti liian suureksi tai liian pieneksi. Aukon koosta johtuen kappale menee helposti ruttuun ja kankaan alle jää tyhjää tilaa. Lisäksi ongelmia tulee, jos läpivienti on lähellä nurkkaa, seinärakennetta tai läpiviennit ovat lähellä toisiaan. Näissä ongelmakohtissa läpiviennin ulkonäkö on yleensä epäsiisti. Vedeneristettä saattaa olla läpiviennin ympärillä niin paljon, että vedeneristeestä muodostuu alustaan suuria muodonmuutoksia ja harjanteita, jotka vaikuttavat laatoitustyöhön.

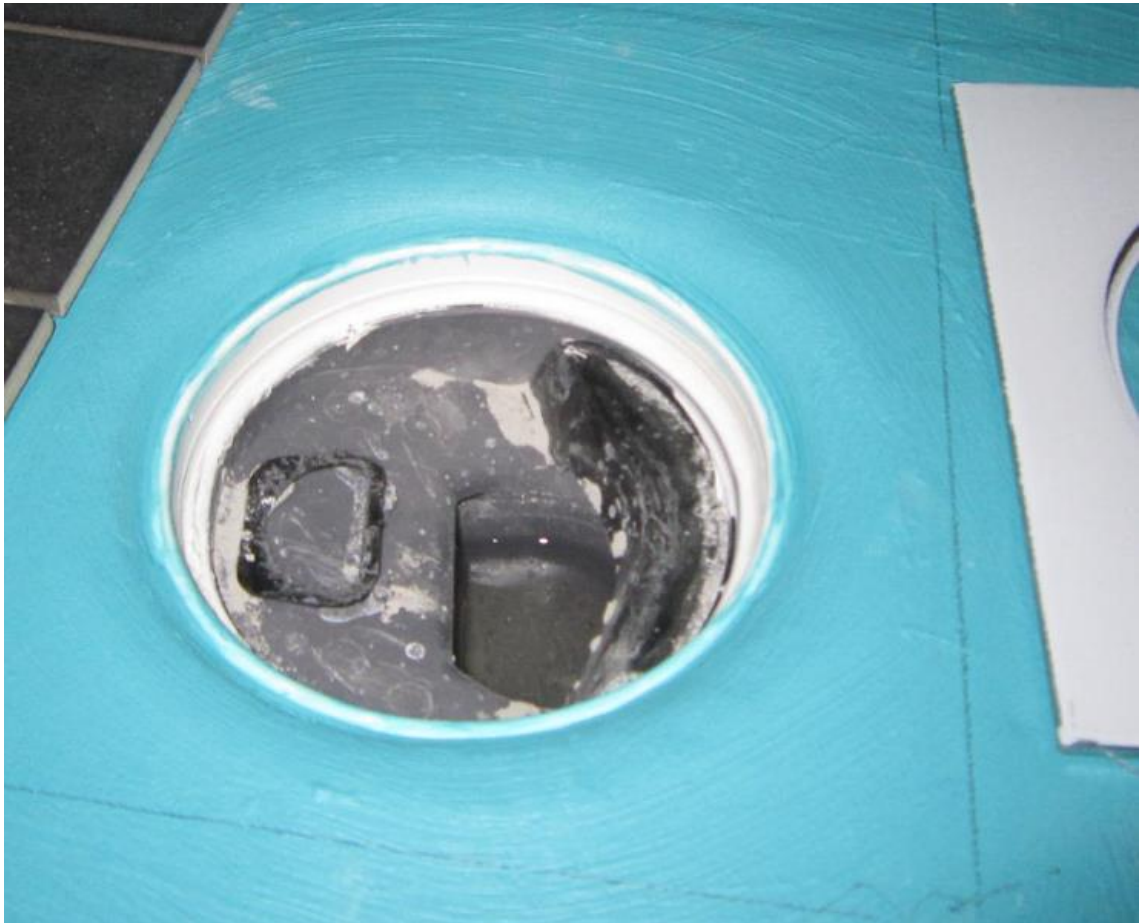
Kuva 4. Kuvassa näkyy oikein tehty lattiakaivon liitos. Kaivon kiristysrenkas ja vahvikekappale ovat oikein asennettuna. Työn jälki on siistiä ja ammattimaista. Liitos on tiivis. Kuva kylpyhuoneremontista, saneeraustyömaalta.

Tärkein yksittäinen detajli märkätilassa on kuvassa 4 esitetty lattiakaivon ja vedeneristeen liittymäkohta. Tämä alue joutuu erittäin kovalle kosteusrasitukselle, koska kaikki tilan pinnoille laskettava vesi poistuu viemäriin tämän rajapinnan yli. Kaikilla kaivovalmistajilla ja vedeneristevalmistajilla on yksityiskohtaiset ohjeet kaivoliitoksen toteuttamiseen. Kaivoliitoksen toteuttaminen vaatii tekijältä työhön tottumista sekä työtapojen ja käytettävien osien tuntemista. Kaivoliitosten toteutuksessa on valittavan usein puutteita. Myöhemmin nämä puutteet tulevat paljastumaan kosteusvaurioiden muodossa. Kuvassa 5 on esitetty väärin toteutettu kaivon liitos.

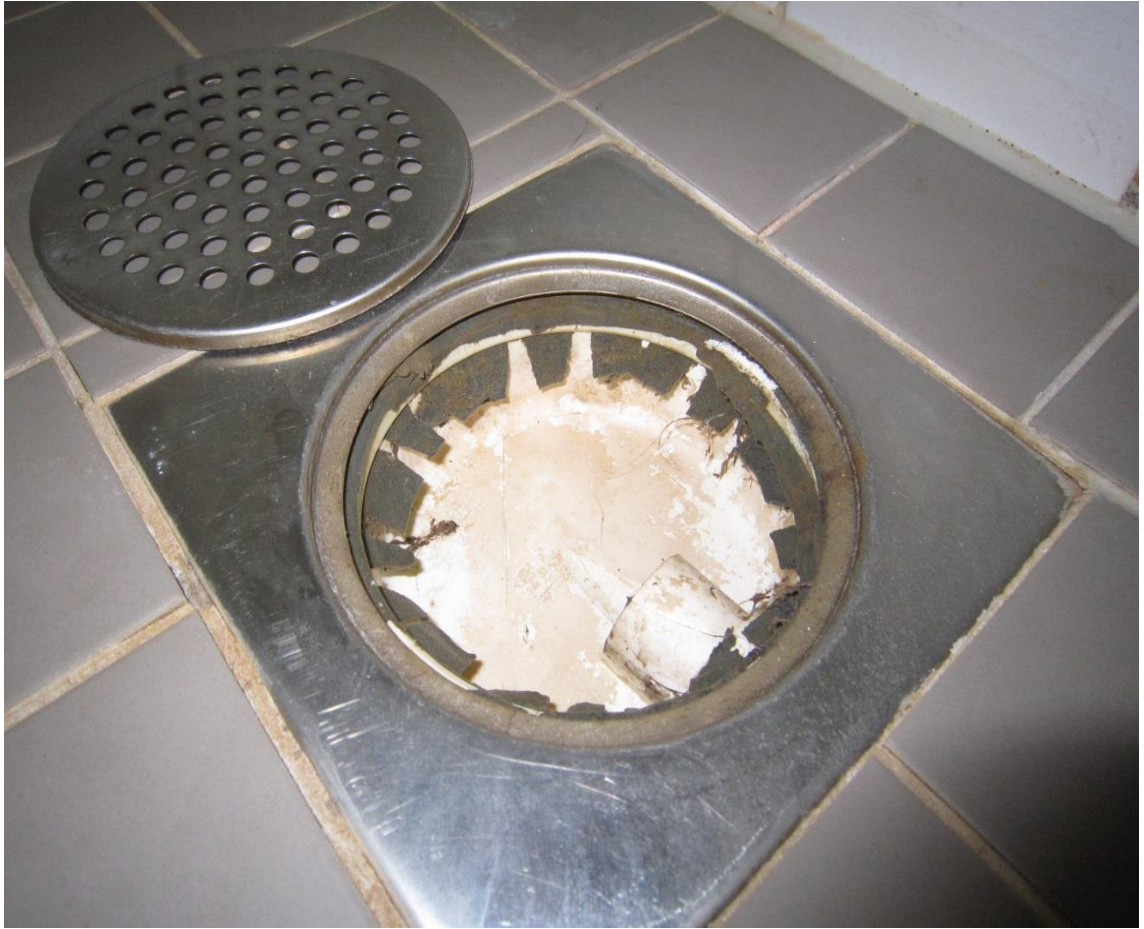
Kuva 5. Kuva todellisesta vauriokohteesta. Kohde on alle 10 vuotta sitten valmistunut kylpyhuone, jossa on käytetty siveltävää vedeneristettä. Lattiakaivon liitoksen teko ei ole onnistunut. Syynä on ilmeisesti se, että tekijällä ei ole ollut ammattitaitoa. Kaivon vahvikekappale on leikattu säteittäin ja leikkaukset ulottuvat kaivon ja kiristysrenkaan väliin. Liitoksen puutteet paljastuivat alakerran asunnon kylpyhuoneen katossa olevana kosteusvauriona.

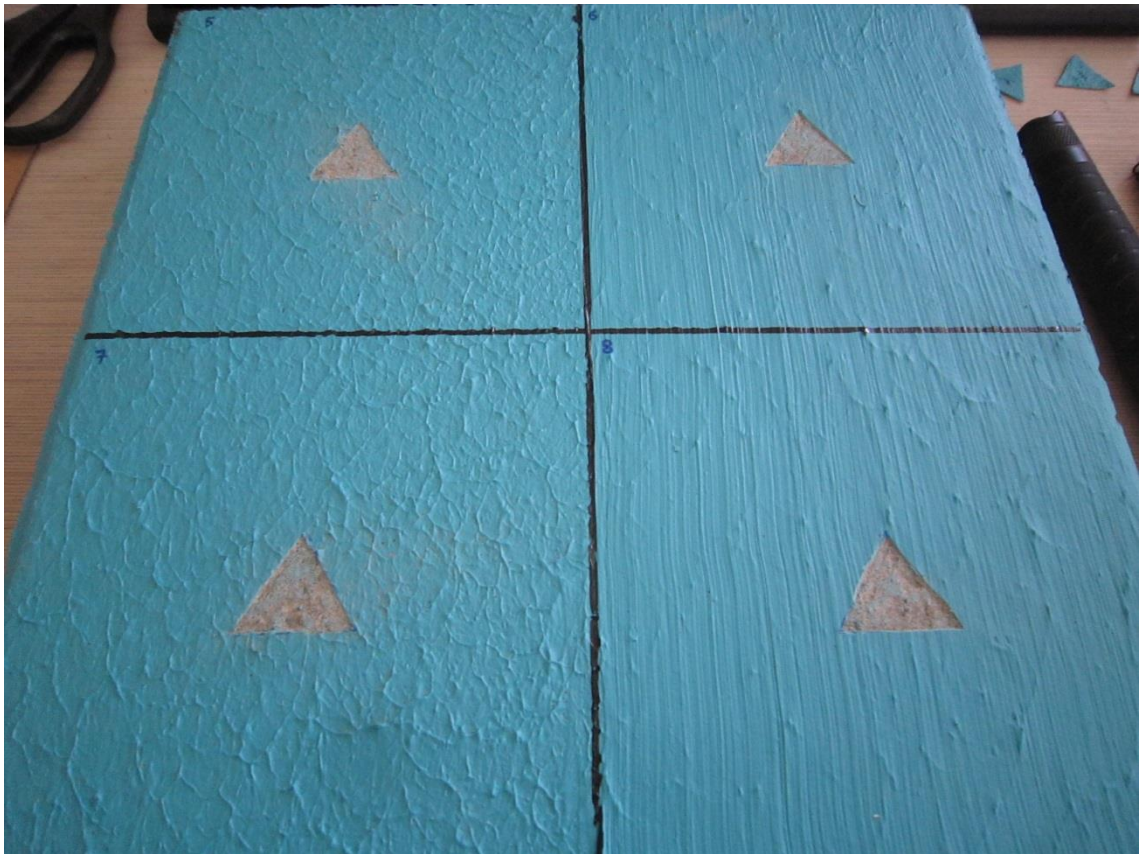
Kuva 11. Näytepalan aukkojen testausmalli.

Näytepalan leikkauskohdan aukon paikkaamisen testaamiseen tehdyt mallit vedeneristettiin ja olivat tämän jälkeen valmiita testattavaksi. Laattoihin leikattiin mattoveitsellä tasasivuisen kolmion muotoiset aukot ja aukon kohdalta irrotettiin vedeneriste. Kuvassa 11 on havainnollistettu mallin valmistelua ja pinnan tekstuurin muuttumista sivellyn ja telatun mallin välillä.

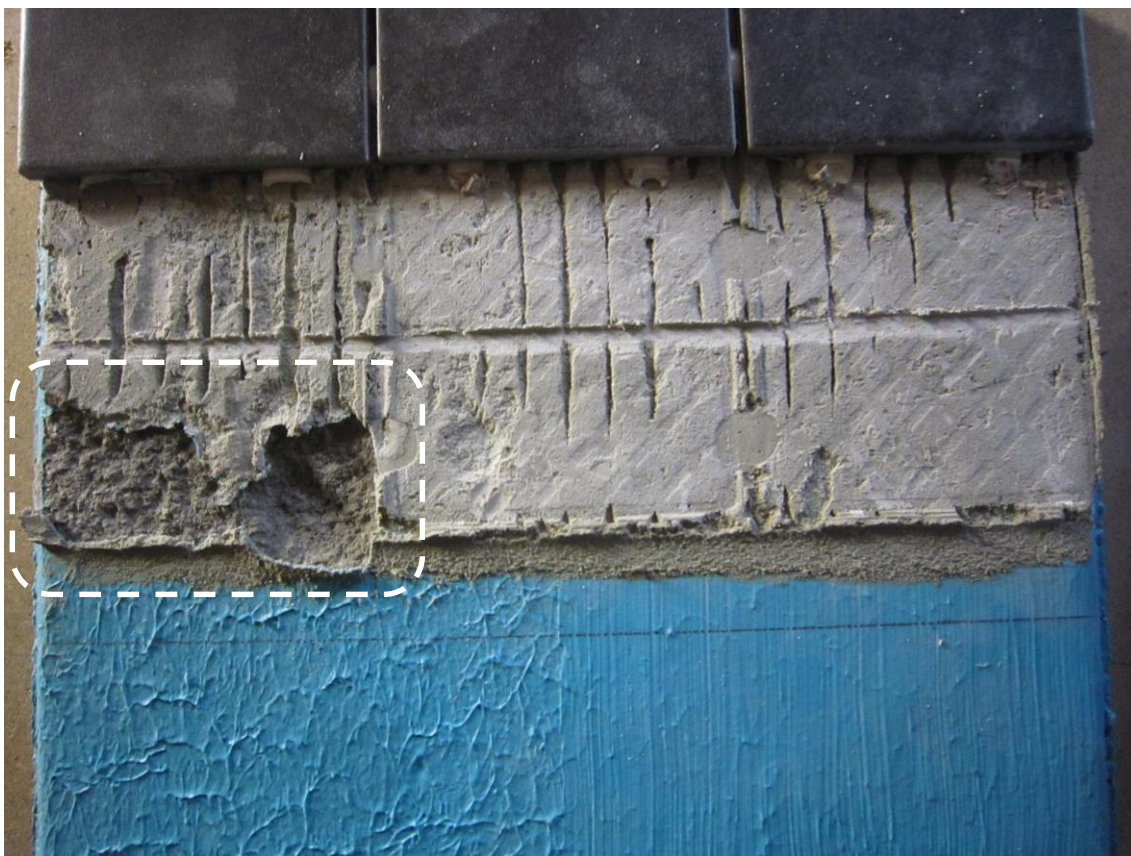
Kuva 15. Laatan irrottaminen kokonaisena johtaa helposti myös alustan pettämiseen. Laatoituksen mukana irronnut alue on rajattu katkoviivalla.

Laatan irrottaminen kokonaisena johtaa helposti myös alustan pettämiseen. Vedeneristyksen ja kiinnityslaastin ollessa kunnolla kiinni alustan vetolujuus ei välttämättä kestä laatan irrottamista kokonaisena. Mekanismi on sama kuin kuvan 14 vahingossa, jossa laattaa irrotettaessa reunalta, alle kiilaamalla laatta toimii vipuna. Irtoaminen tapahtuu vipuvaikutuksen johdosta heikoimmassa pinnassa. Kuvassa 15 näkyy betonipintaa, joka on irronnut alustasta laattaa kokonaisena irrotettaessa. Betonipintaa irtosi laatan ja kiinnityslaastin sekä vedeneristeen mukana 5-15 mm. Työmaaolosuhteissa tästä aiheutuu turhaa tasoitustyötä ja odottamista kuivumisaikojen muodossa.

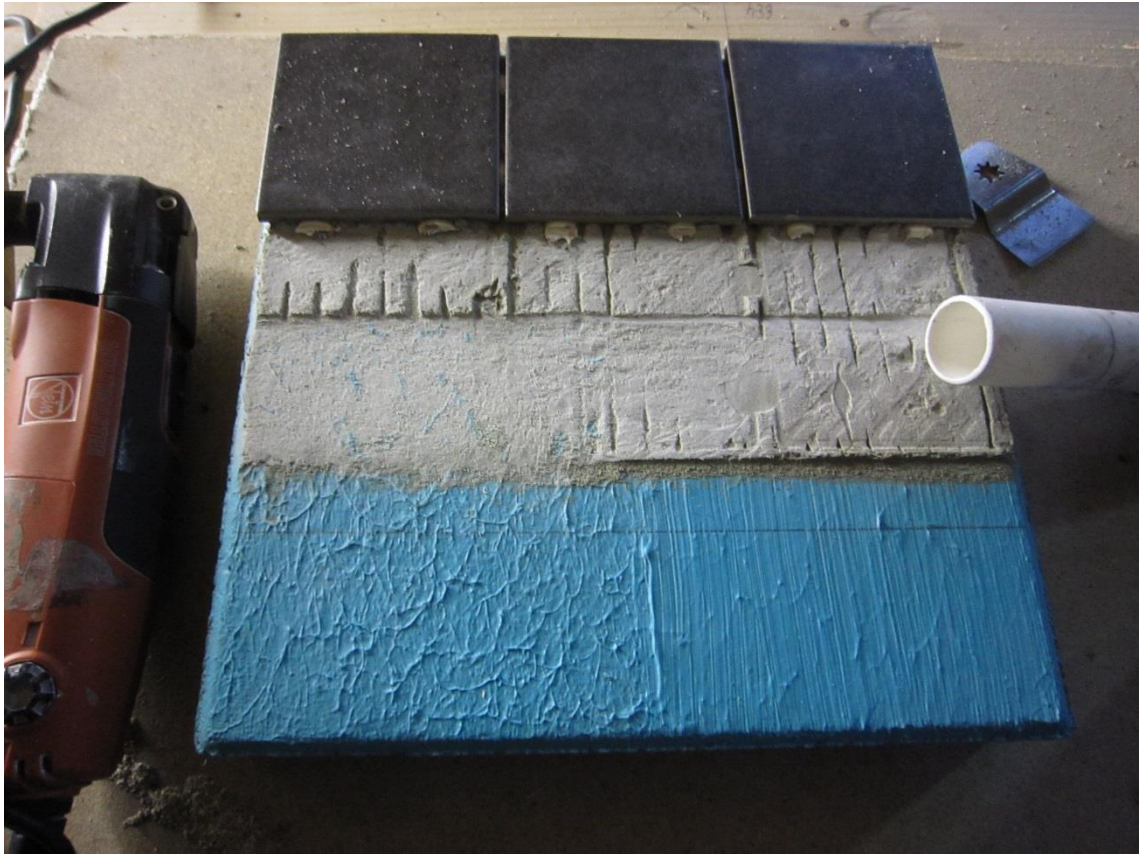
Kuva 16. Laastikerroksen hiominen laatoituksen purkamisen jälkeen.

Laatoituksen purkamisen jälkeen laattojen alla ollut laastikerros hiottiin pois monitoimityökalulla ja timanttirouheterällä. Laastikerros hiottiin koneella mahdollisimman ohueksi vedeneristystä vahingoittamatta. Jäljelle jäänyt laastikerros poistettiin hankaamalla vettä ja karkeaa sientä käyttäen. Kuvassa 16 mallin vasen puoli on puhdistettu laastista koneellisesti ennen käsin puhdistamista. Koneellisessa puhdistamisessa täytyy olla erittäin tarkkana. Koneella puhdistettaessa terä haukkaa helposti vedeneristeeseen laastikerroksen ohennuttua. Työmaolosuhteissa tämä voi johtaa suunnitellun korjausalueen tahattomaan laajentumiseen.

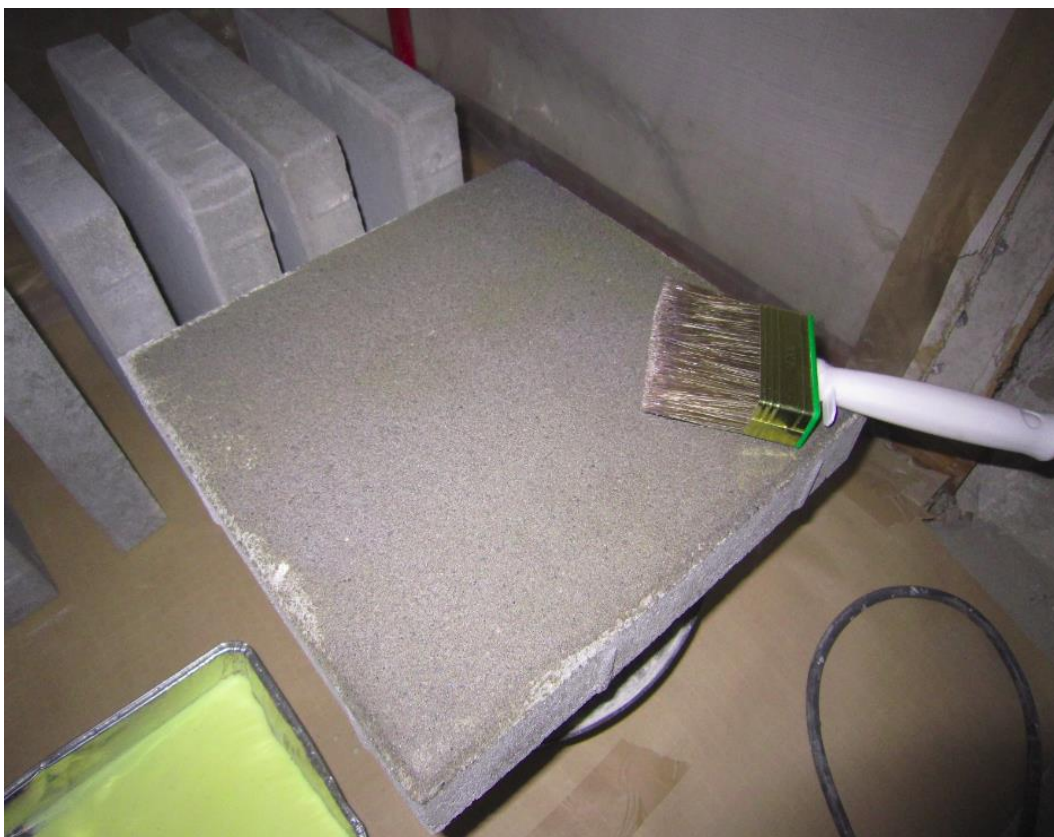
Kuva 1. Yleiskuvaa kokeen järjestelystä. Mallikappaleen betonilaatan tartuntapohjustuskäsittely.

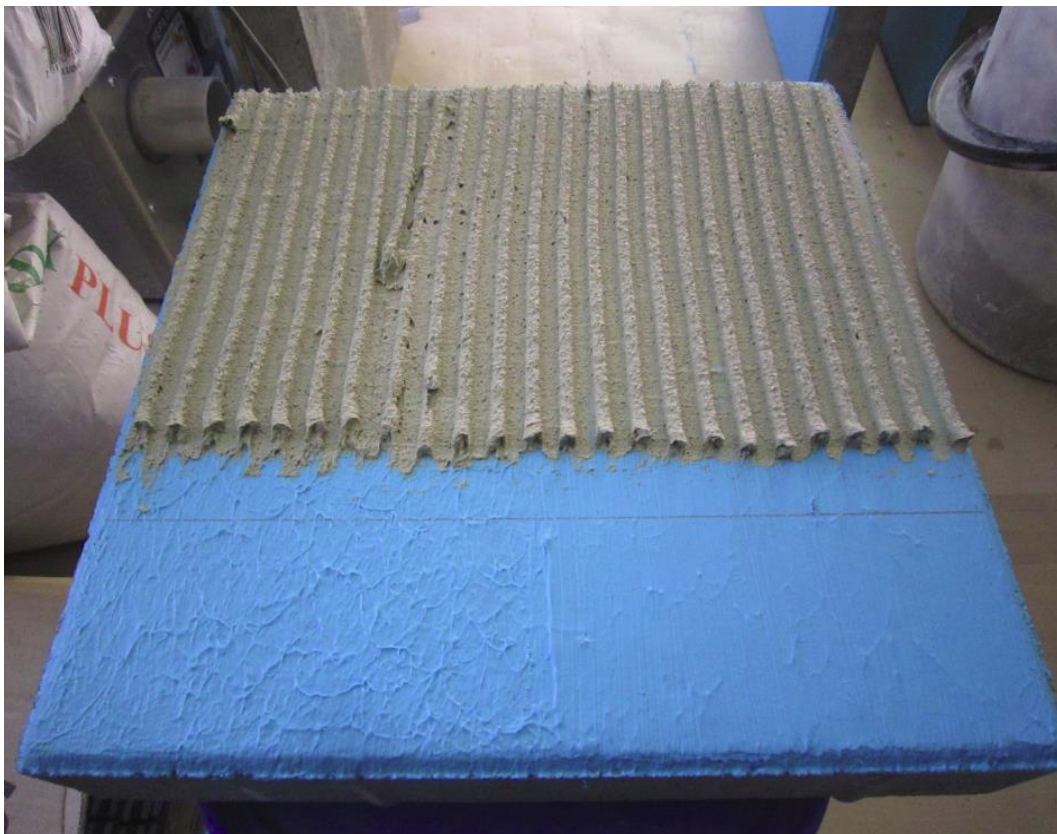
Kuva 4. Yleiskuvaa kokeen järjestelystä. Vedeneristetyn mallikappaleen laatoitustyö on käynnissä.

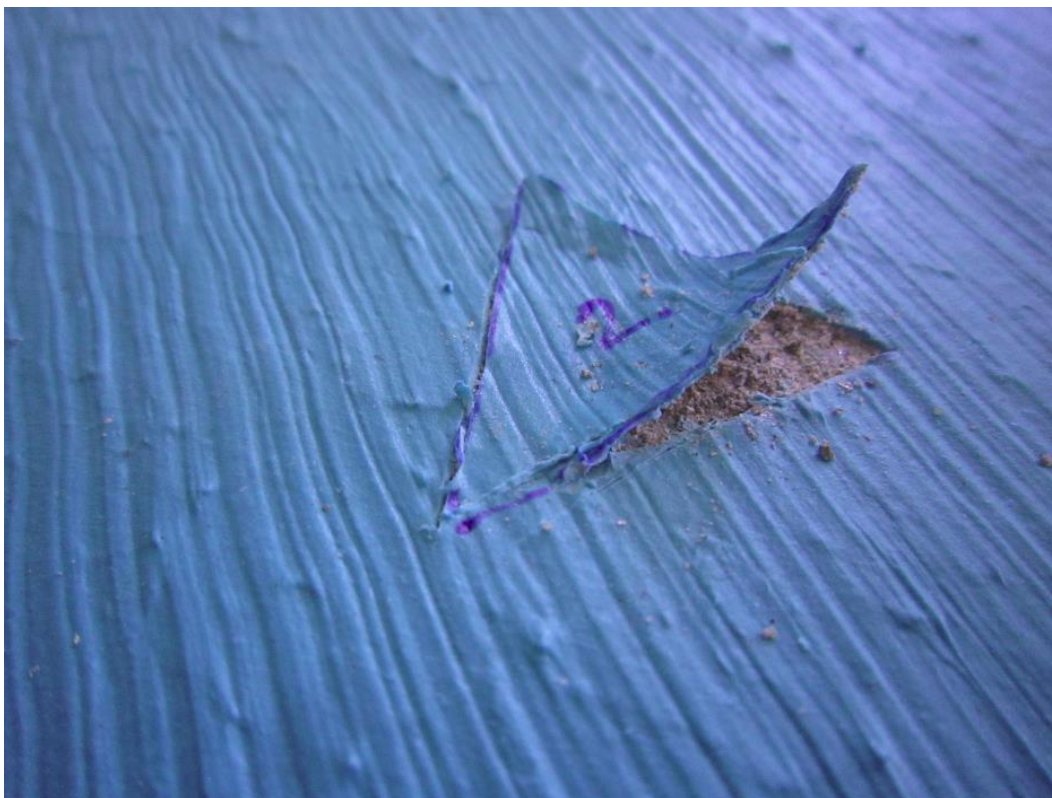
Kuva 7. Yleiskuvaa kokeen järjestelystä. Vedeneristyksen valvontatyössä leikattavan aukon leikkaaminen.

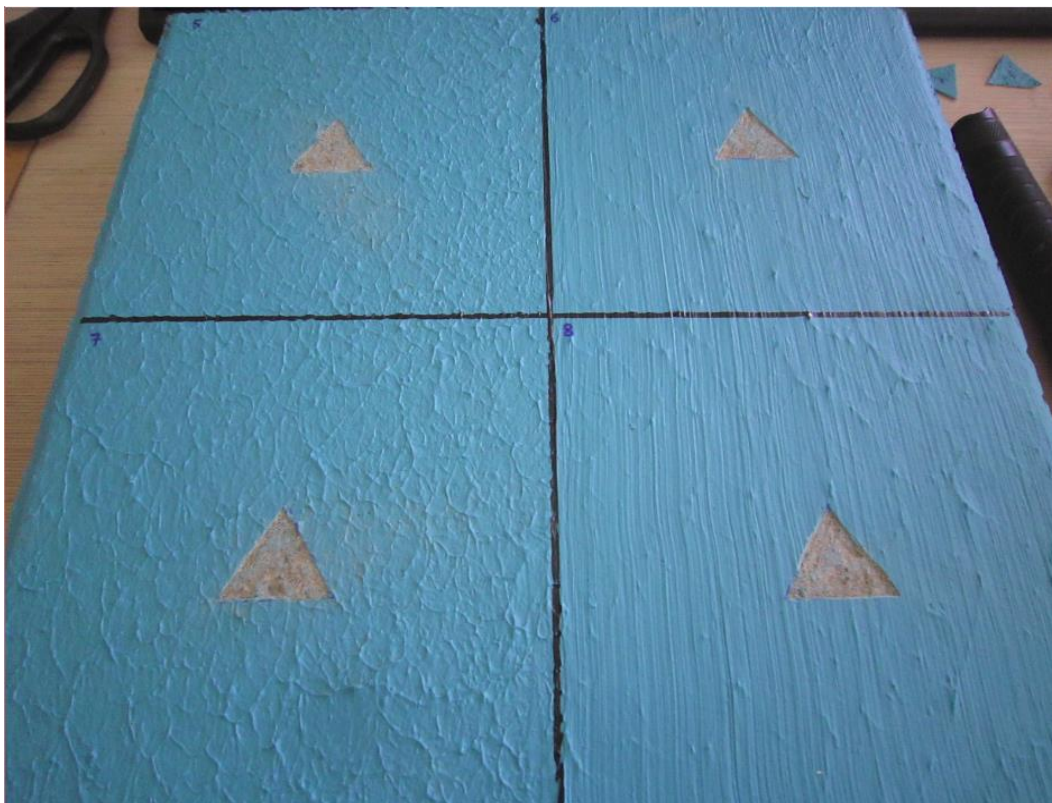
Kuva 8. Yleiskuvaa kokeen järjestelystä. Vedeneristyksen valvontatyössä leikattavan aukon paikkausmalli. Aukot on leikattu.

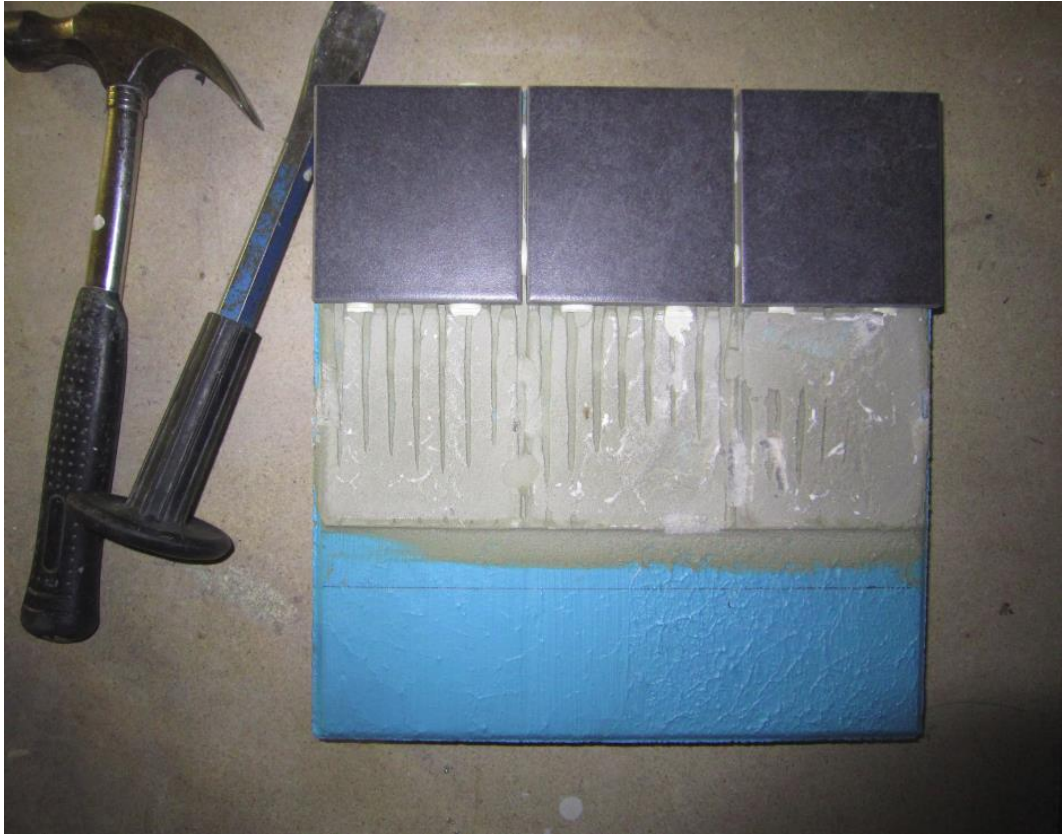
Kuva 26. Yleiskuvaa kokeen järjestelystä, osakorjausmallit. Purettu laatoitus. Työkaluja.

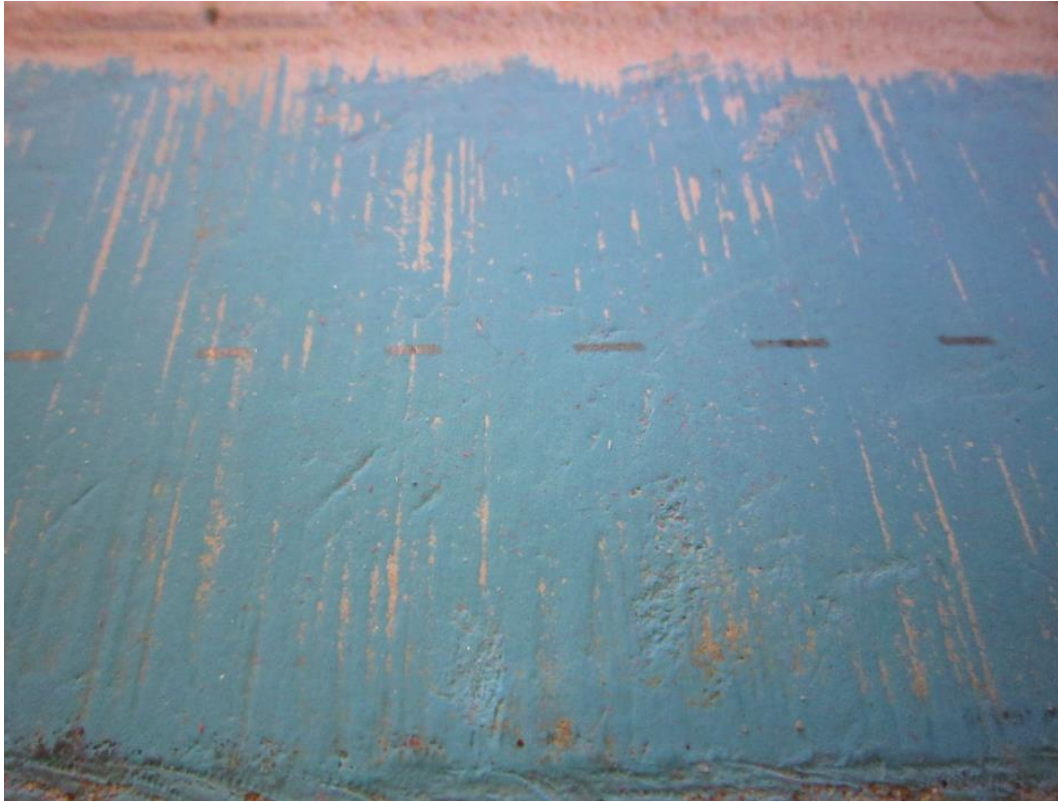
Kuva 32. Yleiskuvaa kokeen järjestelystä, osakorjausmallit. Valmis hyvin puhdistettu pinta, teksturi on sivelemällä tasoitettu.

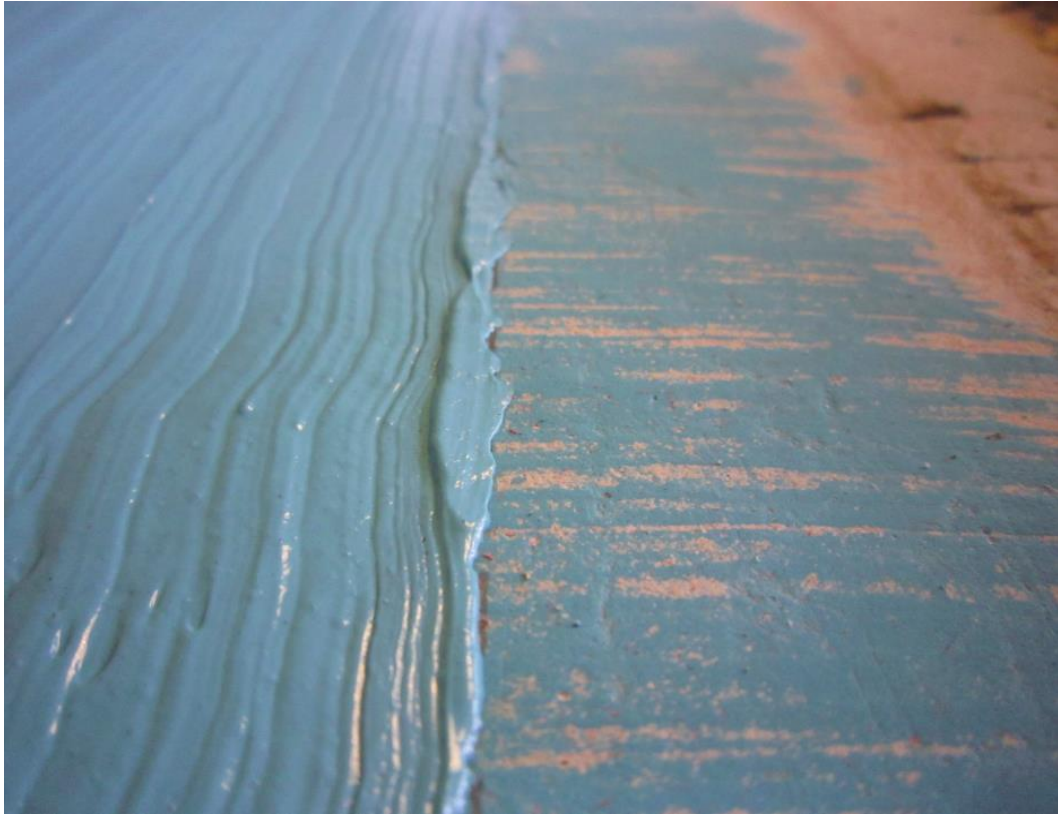
Kuva 34. Yleiskuvaa kokeen järjestelystä, osakorjausmallit. Vanhan ja uuden vedeneristeen
limityskohta.

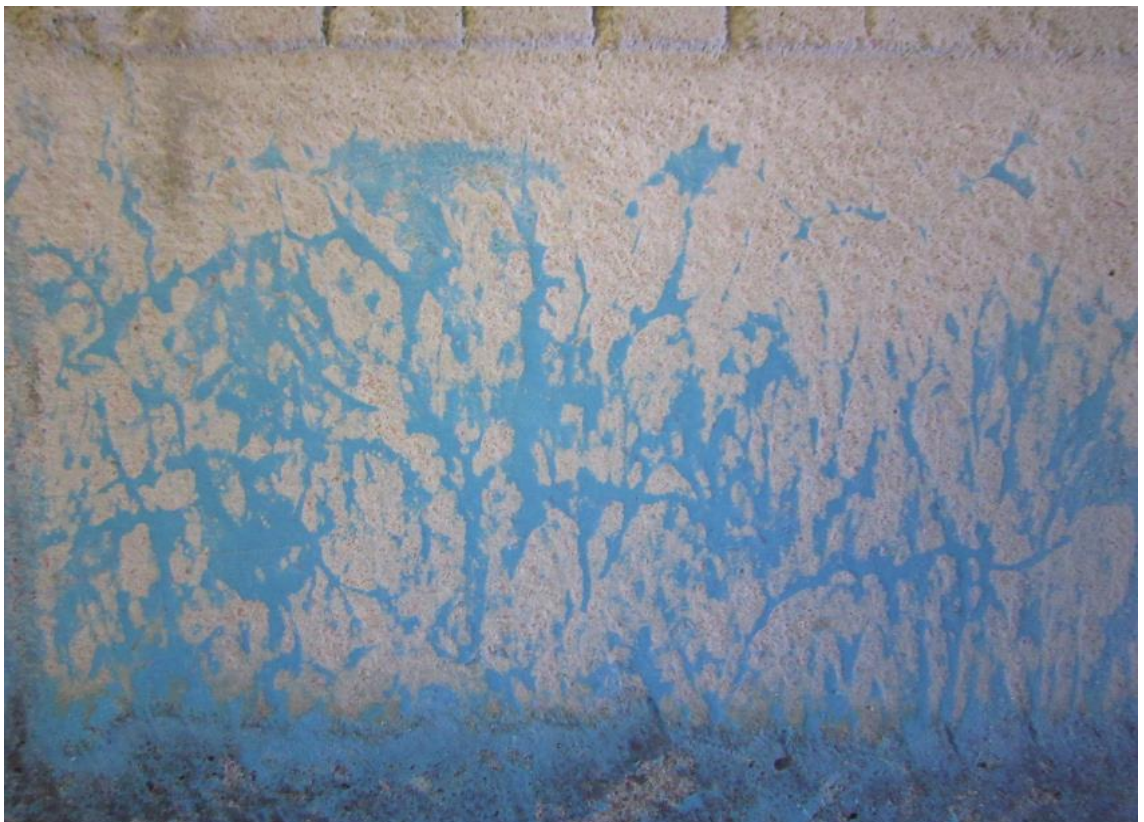
Kuva 36. Yleiskuvaa kokeen järjestelystä, osakorjausmallit. Valmis huonosti puhdistettu pinta. Tekstuuri on sivelemällä tasoitettu.

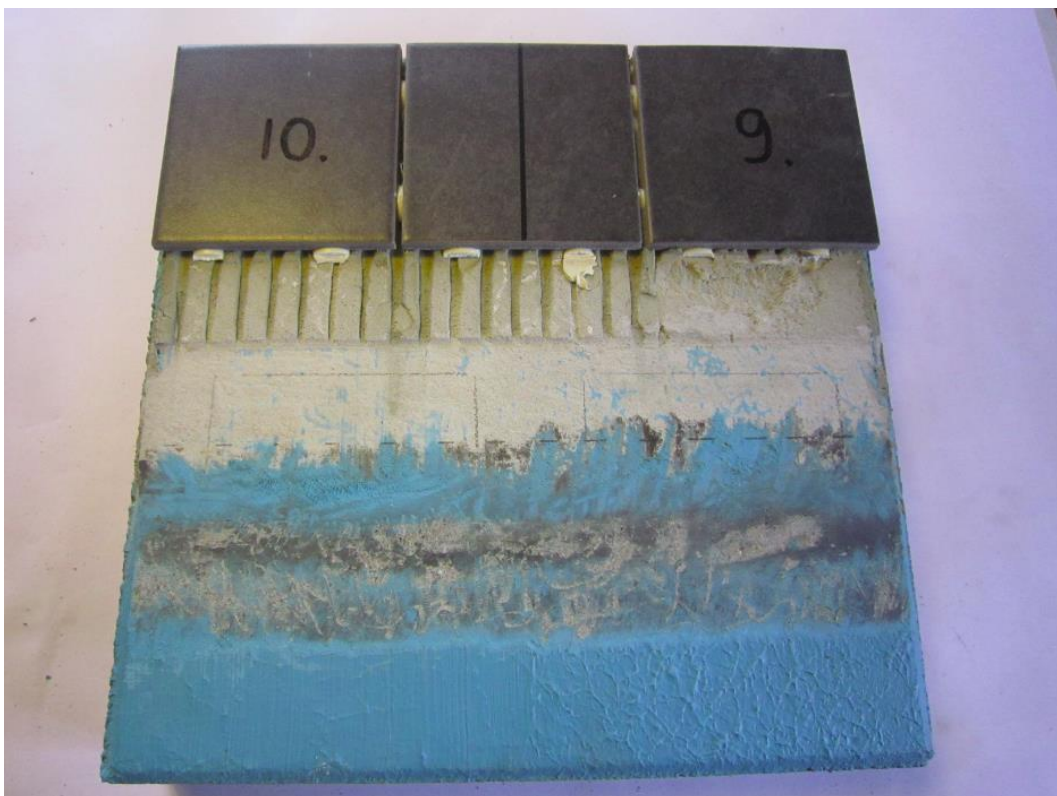
Kuva 38. Yleiskuvaa kokeen järjestelystä, osakorjausmallit. Vanhan ja uuden vedeneristeen liittymä huonosti puhdistetussa pinnassa.

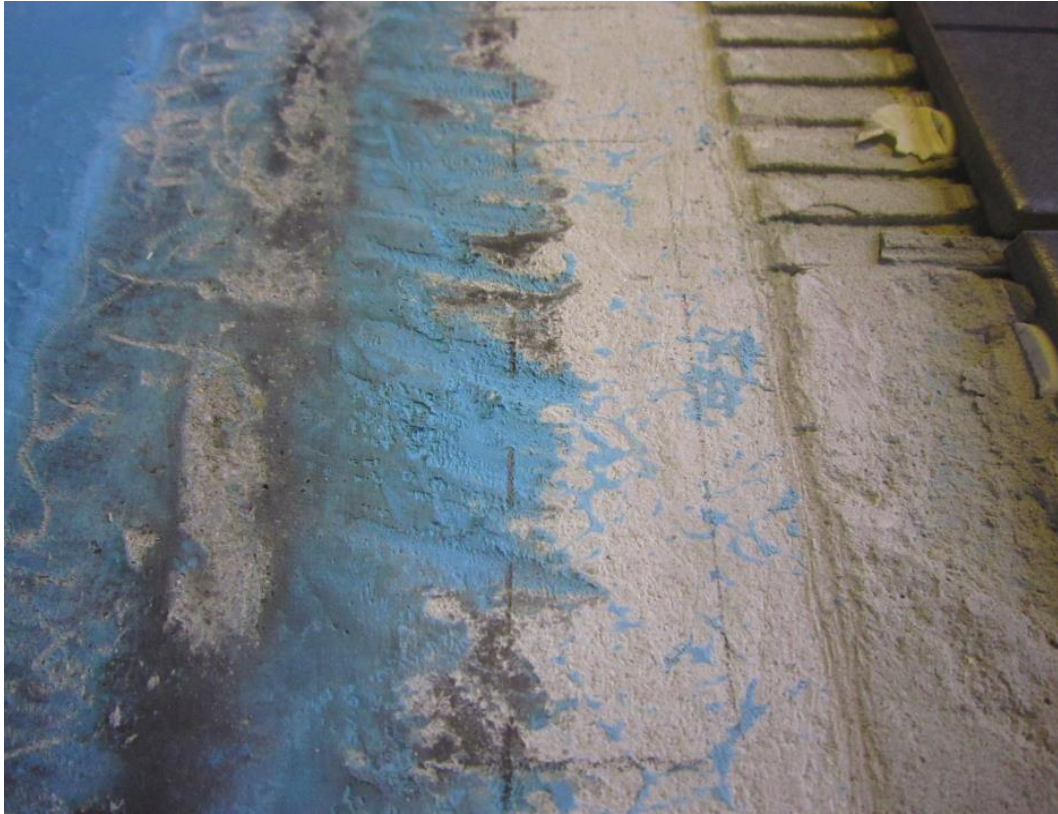
Kuva 39. Yleiskuvaa kokeen järjestelystä, osakorjausmallit. Puhdistamaton mallikappale. Laas-
tipinta on hiottu koneellisesti, ei puhdistettu käsin ollenkaan.
