# Kellarin seinän korjausvaihtoehdot

Rakennustekniikka

Insinöörityö

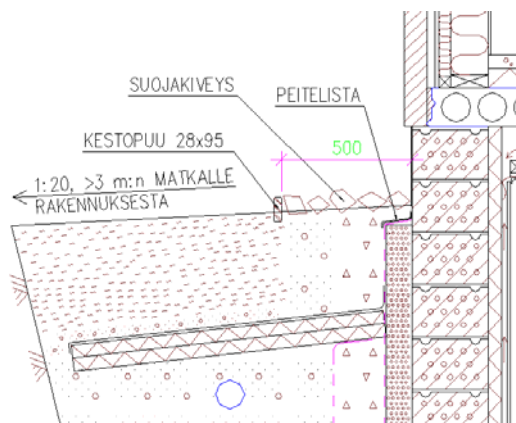
Kuva 4. Periaateleikkaus maanpinnasta sokkelin vieressä

Painovoimaisesti kulkeutuvat sade-, sulamis- ja valumavedet rasittavat kellarin seinää. Nykyohjeiden mukaan rakennuksen viereisen maanpinnan tulee viettää 1:20 vähintään kolmen metrin matkalla. Seinän vierustalle asennettava 500 mm leveä suojakiveys estää sadevesien roiskumisen sekä kapillaarisen imeytymisen sokkeliin. Kiviaineksen vieressä on vettä vähän läpäisevä tiivis savikerros, jonka pinnalla valumavedet poistuvat rakennuksen välittömästä läheisyydestä. Katoilta tulevat vedet ohjataan sadevesikaivoihin tai muuten pois sokkelin läheltä [3], [6].

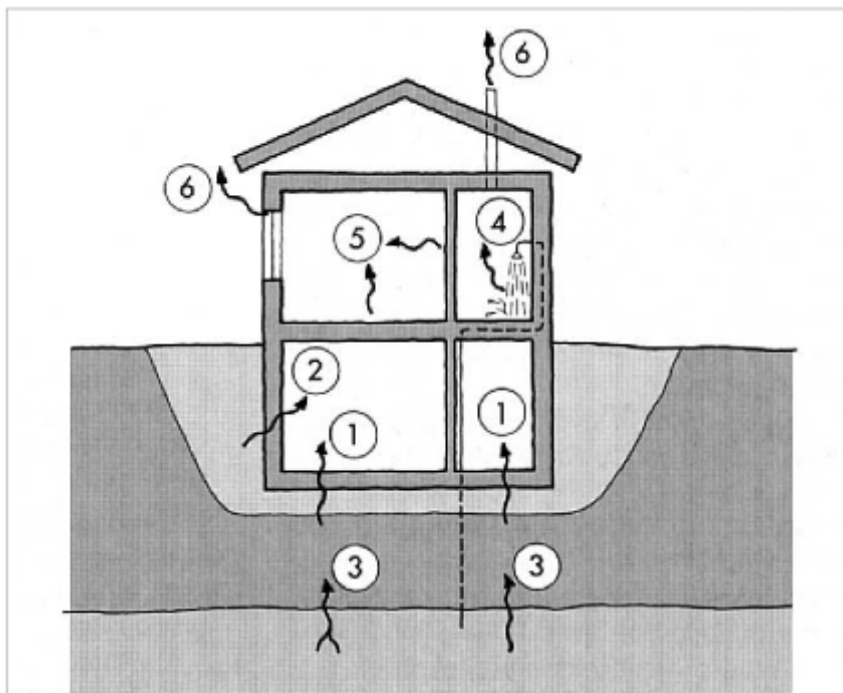
Kuva 5. Huoneilman radonpitoisuuteen vaikuttavia tekijöitä [12, s. 7]

- 1 rakennuksen alla ja ympärillä oleva maaperä
- 2 täytemaa
- 3 kallioperä
- 4 talousvesi
- 5 rakennusmateriaalit
- 6 ilmanvaihto

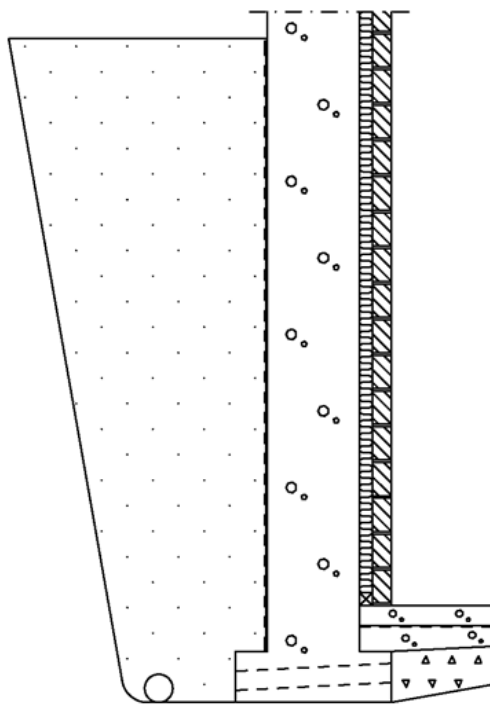
Kuva 6. Tutkimuksen kohteena oleva seinärakenne

- SORAA JA/TAI HIEKKAA
- BITUMISIVELYT
- SLAMMAUS
- TERÄSBETONI 360 mm
- MINERAALIVILLA 50 mm
- TIILI 75 mm

Tutkimusta varten tuli valita korjattava seinärakenne. Olemassa oleva seinä valittiin rakennusalan kirjallisuudesta, sekä yrityksen toteutuneista korjauskohteista. Erilaisista 60- ja 70-lukujen kivirakenteisista seinistä haettiin mahdollisimman paljon yhteisiä piirteitä, jotta saataisiin valittua mahdollisimman yleispätevä seinä. Lähteinä käytettiin yrityksen toteutuneita kohteita, Kerrostalot 1880–2000 –kirjaa, sekä RT-kortteja. Nämä seinärakenteet on esitetty liitteessä 5. Lopulta päädyttiin 360 mm paksuun teräsbetoni-seinään, jossa on ulkopuolisena kosteuseristyksenä bitumisively. Sisäpuolella on virheellisesti tehty 50 mm paksu koolaus ja mineraalivillaeriste, jonka peittää 75 mm paksu reikätiilimuuraus. Tuuletusväliä ei ole olemassa. Seinän ulkopuolelta puuttuu myös vaakasuuntainen routaeristys. Kohde on Kerrostalot 1880–2000 –kirjasta (lähde n:o 2). Kirjan seinästä poiketen salaoja on nostettu anturapinnan yläpuolelle, jotta se kuvastai-

si mahdollisimman hyvin huonointa mahdollista tilannetta (joka on usein realismia salaojakorjauksissa).

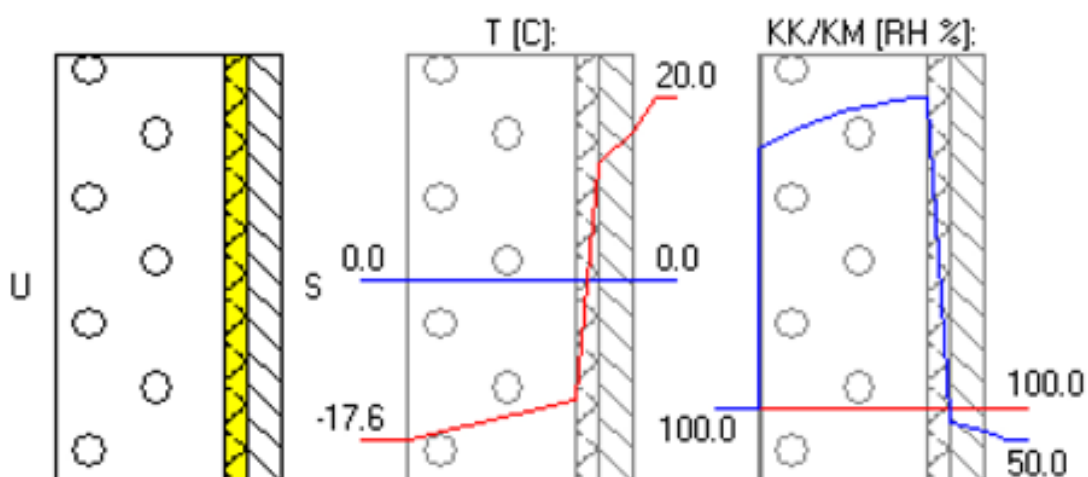
Kuva 9. Alkuperäisen seinärakenteen rakenneleikkaus ja kuvaajat 0,1 m syvyydessä

Yllä on esimerkki tietokoneanalyysin tuloksista. Vasemmalla näkyy rakenteen leikkaus. Keskellä on kuvaaja, jossa sininen viiva osoittaa vertailupisteen 0 °C. Punainen viiva osoittaa rakenteessa tietyllä syvyydellä olevan lämpötilan. Vain ulkopuolinen ja sisäpuolinen lämpötila ovat näkyvissä numeerisina arvoina. Ohjelma näyttää tarkemmat tiedot lämpötiloista taulukoituna kullakin pinnalla, mutta liitteissä ei ole esitetty tarkempaa erittelyä. Kuten kuvaajasta näkyy, ulkopinnan lämpötila ei ole lähtöarvoksi sovittu -20 °C. Tämä johtuu edellä mainitusta laskentatavasta, jolloin ulkopinnan lämpötila laskettiin ensin syöttämällä kuvassa 8 näkyvä maakerroksen paksuus, sekä pintavastus. Kuvassa 9 näkyy siis toinen mallinnus, jossa ulkolämpötila on syötetty edellisten laskelmien perusteella (tässä tapauksessa -17,6 °C) ja maakerros sekä pintavastus on jätetty pois. Oikealla oleva kuvaaja näyttää suhteellisen kosteuden rakenteessa. Punainen vertailukäyrä osoittaa suhteellisen kosteuden 100 %. Kun sininen käyrä ylittää punaisen käyrän, pääsee kosteutta tiivistymään rakenteeseen. Toisin sanoen vesihöyry on kylläistä ja osa siitä pääsee kondensoitumaan. Tämä osa on se määrä, joka ylittää suhteellisen kosteuden 100 %.

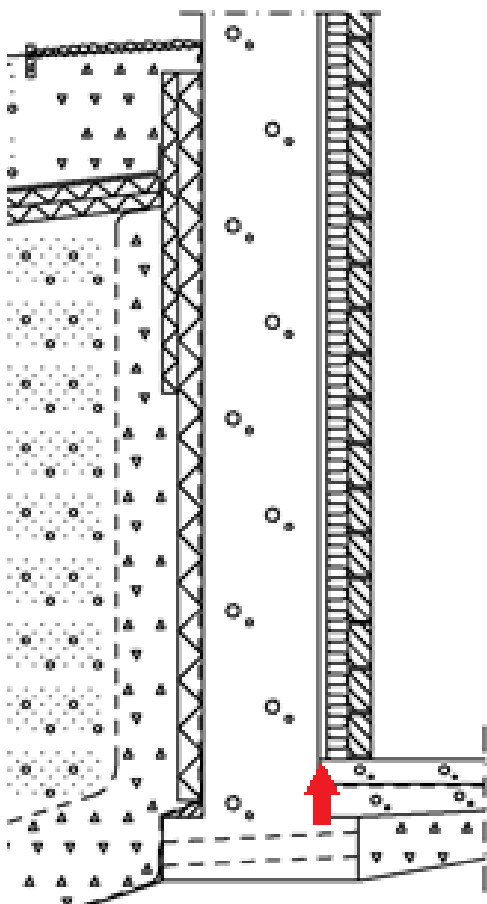
Kuva 11. Tuuletusväli

Tuuletusvälillisessä korjatussa tiiliseinässä (vaihtoehdot PT, KT ja IT) kosteutta tiivistyi mineraalivillan tuuletusraon puolelle, jolloin kosteus tuulettuu pois oikeaoppisesti.

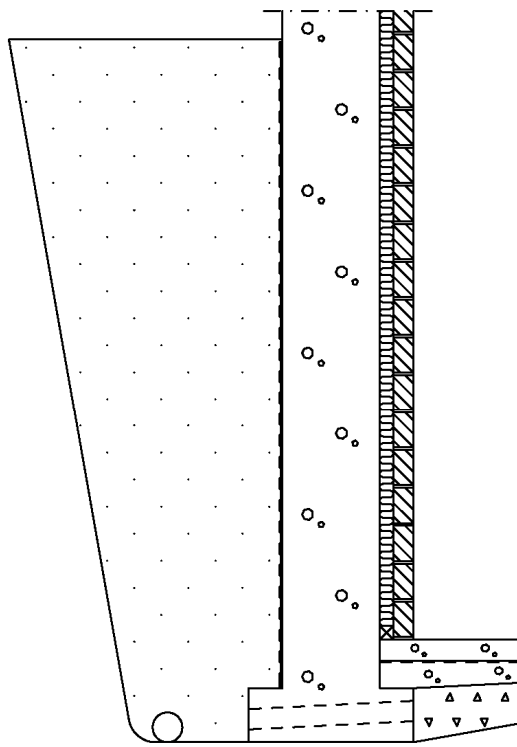
ALKUPERÄINEN

- SORAA JA/TAI HIEKKAA
- BITUMISIVELYT
- SLAMMAUS
- TERÄSBETONI 360 mm
- MINERAALIVILLA 50 mm
- TIILI 75 mm

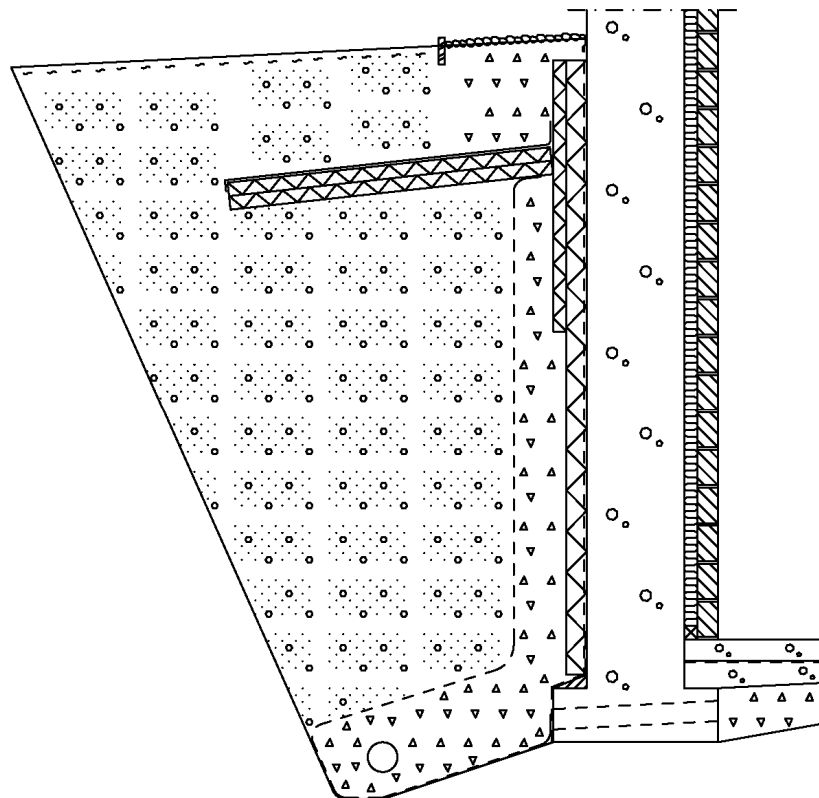
KORJAUSVAIHTOEHTO PE

- ROUTIMATON TÄYTTÖ (uusi)
- SUODATINKANGAS (uusi)
- >200 mm SALAOJASORA (uusi)
- EPS 120 ROUTA 75 mm (uusi)
- PERUSMUURILEVY (uusi)
- TERÄSBETONI 360 mm (vanha)
- MINERAALIVILLA 50 mm (vanha)
- TILLI 75 mm (vanha)

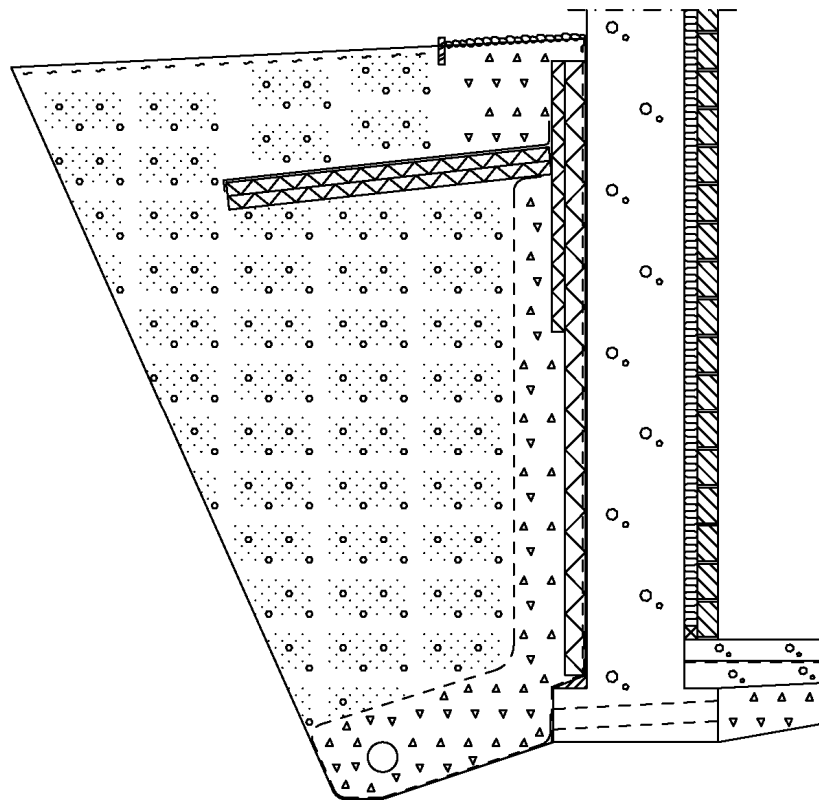
KORJAUSVAIHTOEHTO KE

- ROUTIMATON TÄYTTÖ (uusi)
- SUODATINKANGAS (uusi)
- >200 mm SALAOJASORA (uusi)
- EPS 120 ROUTA 75 mm (uusi)
- KUMIBITUMIKERMI (uusi)
- SLAMMAUS (uusi)
- TERÄSBETONI 360 mm (vanha)
- MINERAALIVILLA 50 mm (vanha)
- TIILI 75 mm (vanha)

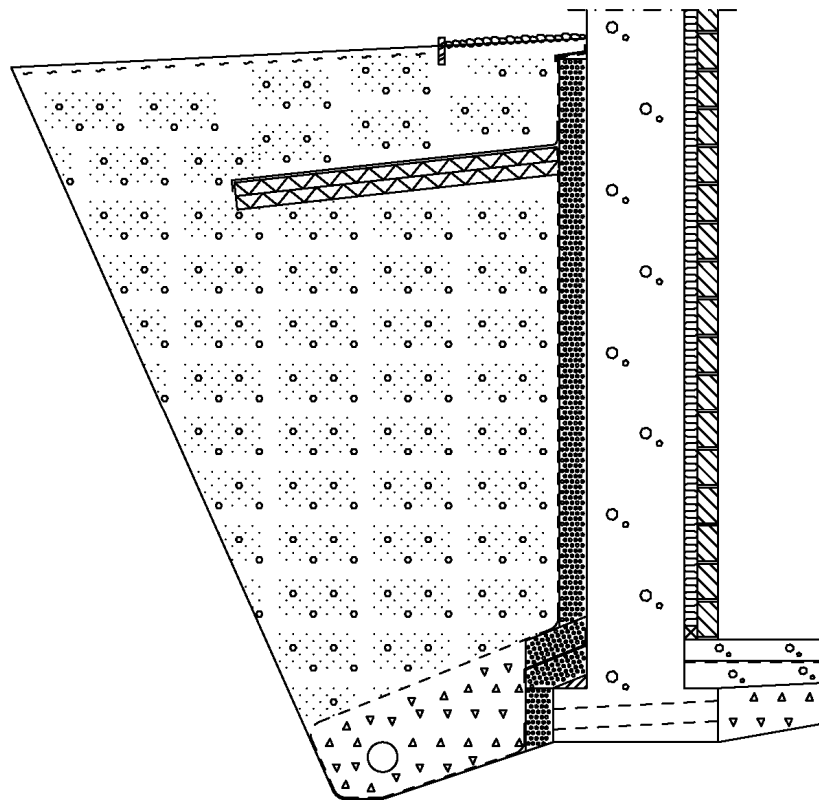
KORJAUSVAIHTOEHTO IE

- ROUTIMATON TÄYTTÖ (uusi)
- TERMISESTI SIDOTTU SUODATINKANGAS (uusi)
- ISODRÄN 100 mm / 70 kPa (uusi)
- TERÄSBETONI 360 mm (vanha)
- MINERAALIVILLA 50 mm (vanha)
- TIILI 75 mm (vanha)

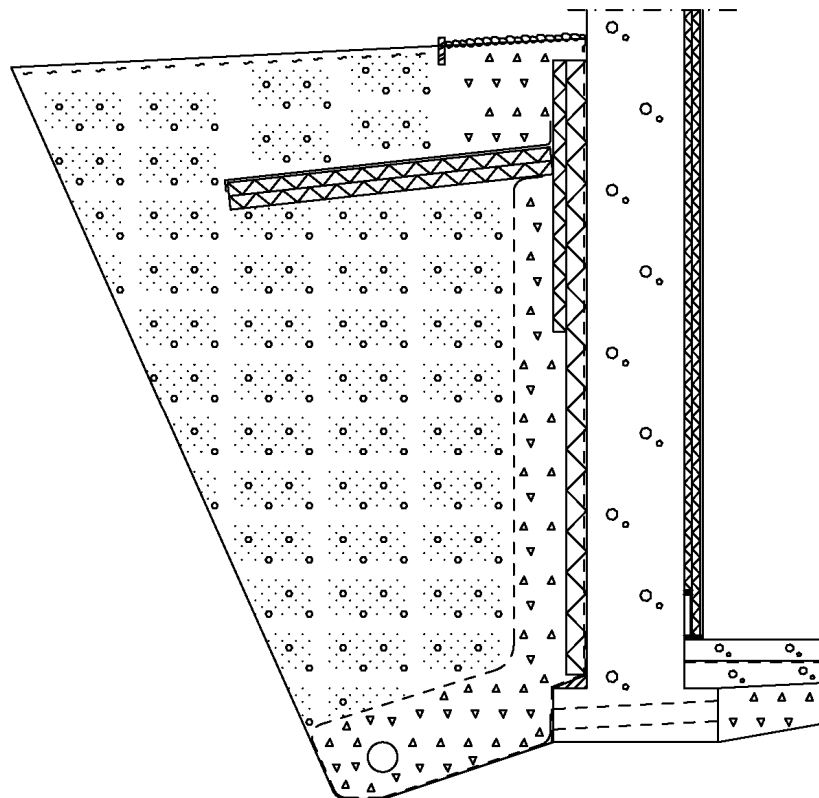
KORJAUSVAIHTOEHTO PS

- ROUTIMATON TÄYTTÖ (uusi)
- SUODATINKANGAS (uusi)
- >200 mm SALAOJASORA (uusi)
- EPS 120 ROUTA 75 mm (uusi)
- PERUSMUURILEVY (uusi)
- TERÄSBETONI 360 mm (vanha)
- SPU AL 30 mm (uusi)
- SPU ANSELMI 39 mm (uusi)

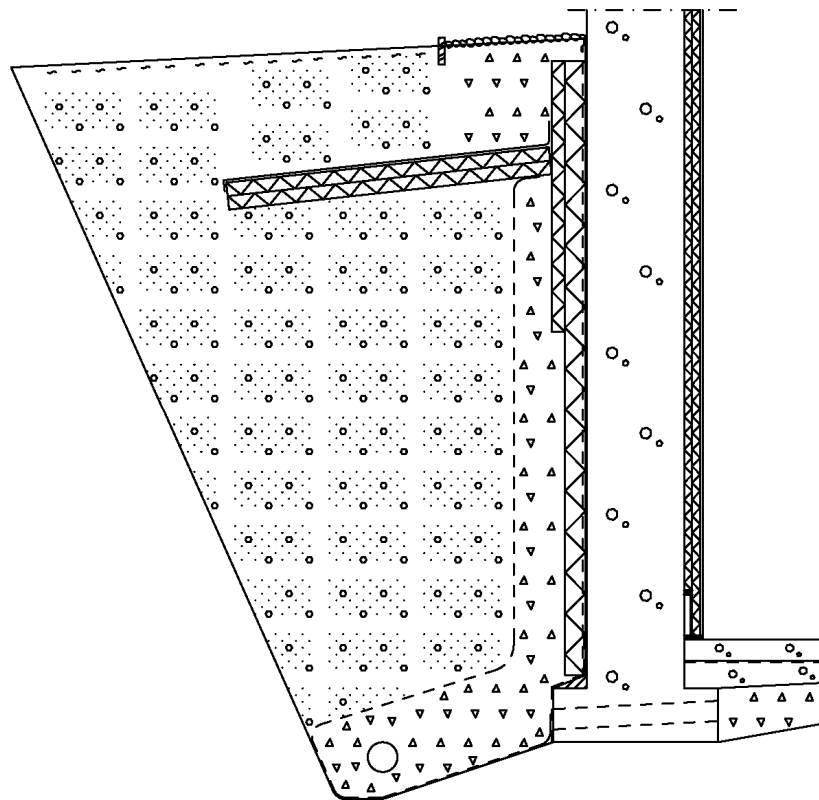
KORJAUSVAIHTOEHTO KS

- ROUTIMATON TÄYTTÖ (uusi)
- SUODATINKANGAS (uusi)
- >200 mm SALAOJASORA (uusi)
- EPS 120 ROUTA 75 mm (uusi)
- KUMIBITUMIKERMI (uusi)
- SLAMMAUS (uusi)
- TERÄSBETONI 360 mm (vanha)
- SPU AL 30 mm (uusi)
- SPU ANSELMI 39 mm (uusi)

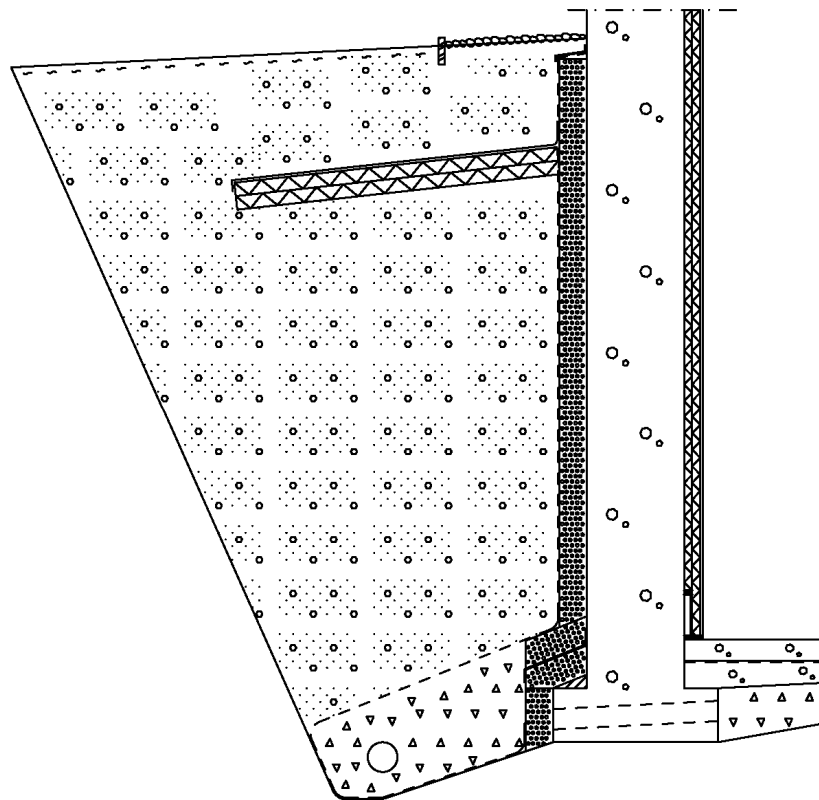
## KORJAUSVAIHTOEHTO IS

- ROUTIMATON TÄYTTÖ (uusi)
- TERMISESTI SIDOTTU SUODATINKANGAS (uusi)
- ISODRÄN 100 mm / 70 kPa (uusi)
- TERÄSBETONI 360 mm (vanha)
- SPU AL 30 mm (uusi)
- SPU ANSELMI 39 mm (uusi)

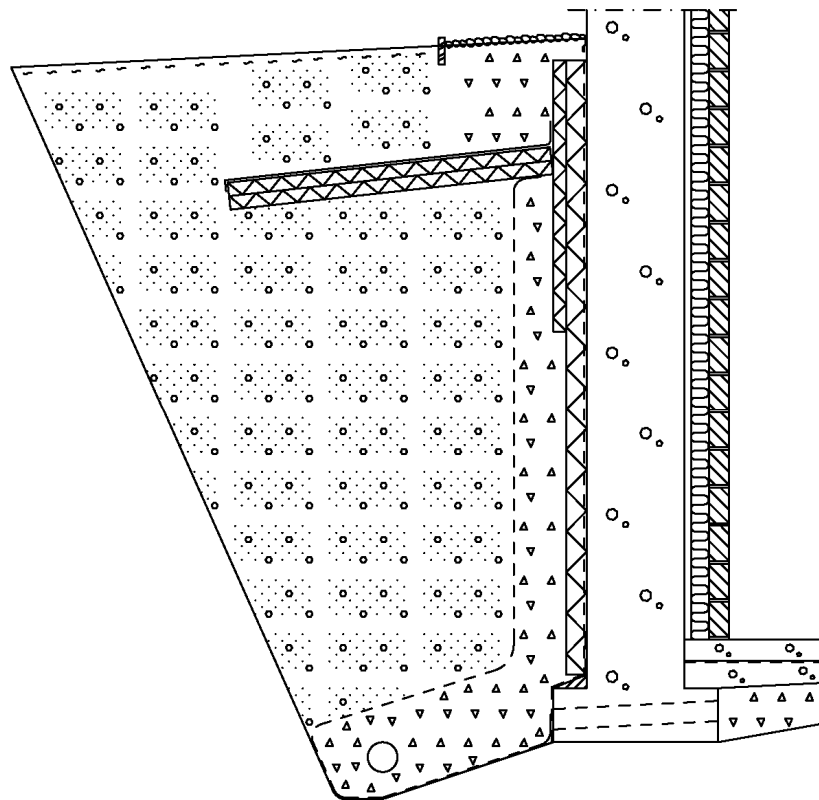
KORJAUSVAIHTOEHTO PT

- ROUTIMATON TÄYTTÖ (uusi)
- SUODATINKANGAS (uusi)
- >200 mm SALAOJASORA (uusi)
- EPS 120 ROUTA 75 mm (uusi)
- PERUSMUURILEVY (uusi)
- TERÄSBETONI 360 mm (vanha)
- TUULETUSVÄLI 25 mm (uusi)
- TERÄSRANKA 66 mm / MINERAALIVILLA 66 mm (uusi)
- TIILI 75 mm (uusi)

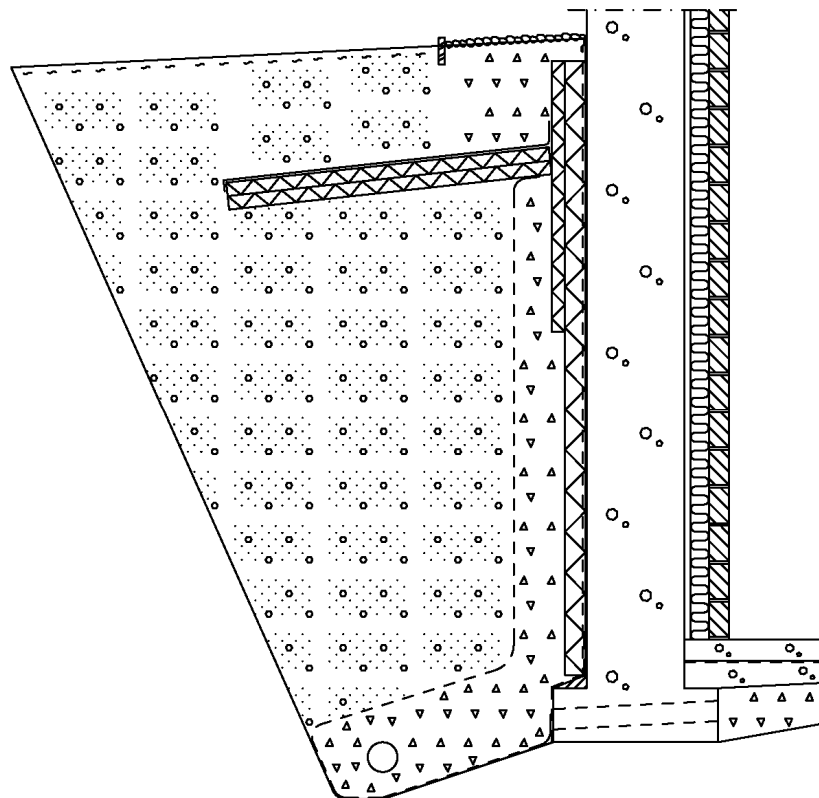
KORJAUSVAIHTOEHTO KT

- ROUTIMATON TÄYTTÖ (uusi)
- SUODATINKANGAS (uusi)
- >200 mm SALAOJASORA (uusi)
- EPS 120 ROUTA 75 mm (uusi)
- KUMIBITUMIKERMI (uusi)
- SLAMMAUS (uusi)
- TERÄSBETONI 360 mm (vanha)
- TUULETUSVÄLI 25 mm (uusi)
- TERÄSRANKA 66 mm / MINERAALIVILLA 66 mm (uusi)
- TIILI 75 mm (uusi)

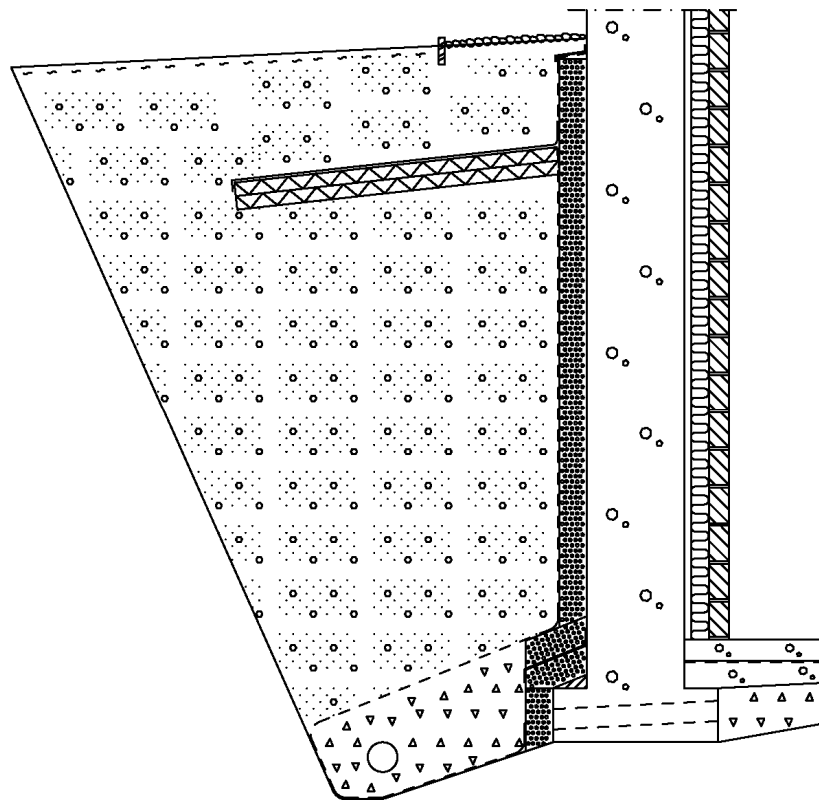
## KORJAUSVAIHTOEHTO IT

- ROUTIMATON TÄYTTÖ (uusi)
- TERMISESTI SIDOTTU SUODATINKANGAS (uusi)
- ISODRÄN 100 mm / 70 kPa (uusi)
- TERÄSBETONI 360 mm (vanha)
- TUULETUSVÄLI 25 mm (uusi)
- TERÄSRANKA 66 mm / MINERAALIVILLA 66 mm (uusi)
- TIILI 75 mm (uusi)

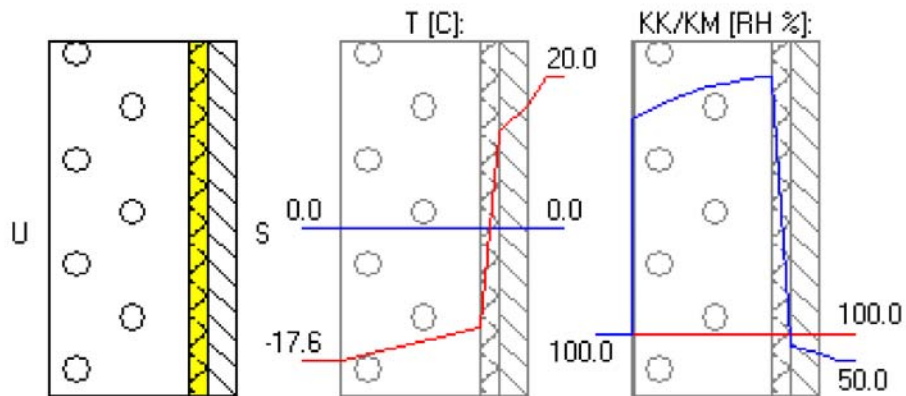
Kuvaaja 1: Alkuperäinen seinärakenne 0,1 m syvyydessä

Kerros	T [mm]	LJ [W/mK]	VHL [kg/msPa]	Paino [kg/m <sup>3</sup> ]
Hiekka ja sora	100/2200	2,300	4,000000e-12	1950
Bitumi, Huopa/Kermi	1	0,230	4,000000e-15	1100
Betoni, raudoitettu	360	2,300	1,538462e-12	2300
Vanha mineraalivilla	50	0,055	1,050000e-10	50
Reikätiili	75	0,600	5,000000e-12	1500

Kosteus tiivistyy eristeen sisällä kaikilla syvyyksillä. Tämä heikentää eristävyyttä entisestään. Kosteus ei myöskään pääse tuulettumaan. Lisäksi koko betonin paksuudelta suhteellinen kosteus on laskennallisesti yli sata prosenttia, joten kosteutta tiivistyy betoniin. Koska salaojat ovat anturapinnan yläpuolella, kosteutta nousee luultavasti myös kapillaarisesti. Kostean betonin lämpötila on koko seinän matkalla pakkasen puolella, jolloin rapautumisvauriot ovat mahdollisia. Seinä on yksiselitteisesti riskirakenne. Lisäksi U-arvon voidaan katsoa olevan nykystandardien mukaan todella heikko (0,543 W/m<sup>2</sup>K). Tulokset on nähtävissä liitteessä 2.

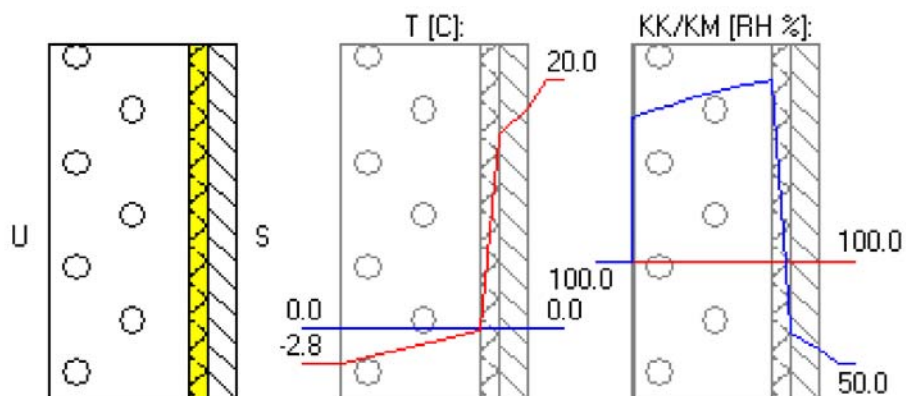
Kuvaaja 2: Alkuperäinen seinärakenne 2,2 m syvyydessä

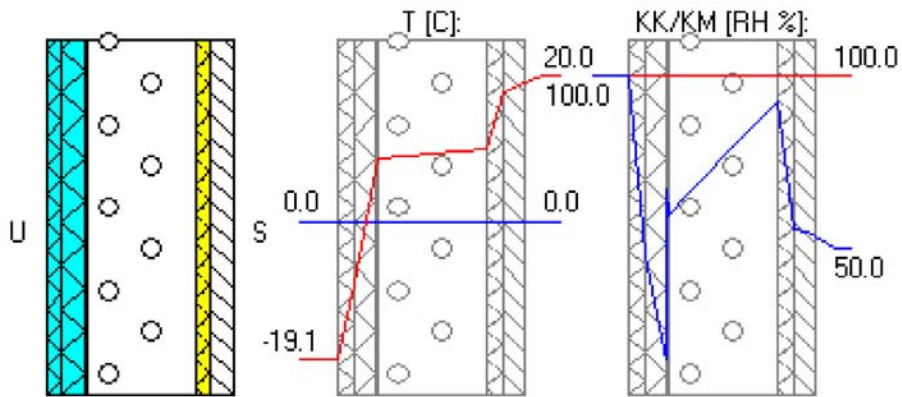
Kuvaaja 3: PE 0,1 m syvyydessä

Kerros	T [mm]	LJ [W/mK]	VHL [kg/msPa]	Paino [kg/m <sup>3</sup> ]
Salaojakerros	100/2550	1,400	4,000000e-12	1950
EPS 120 ROUTA	75/125	0,041	3,600000e-12	50
Patolevy	0,5	0,500	2,000000e-15	800
Ilma	5	0,025	2,000000e-10	1,23
Betoni, raudoitettu	360	2,300	1,538462e-12	2300
Vanha mineraalivilla	50	0,055	1,050000e-10	50
Reikätiili	75	0,600	5,000000e-12	1500

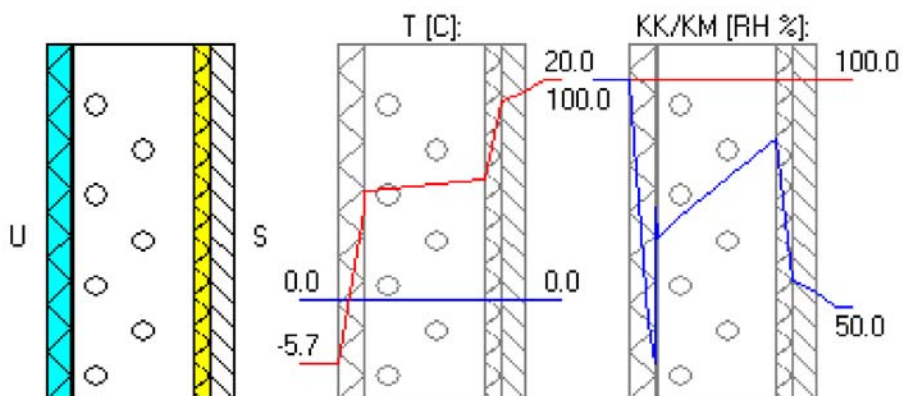
Kuvaaja 4: PE 2,2 m syvyydessä

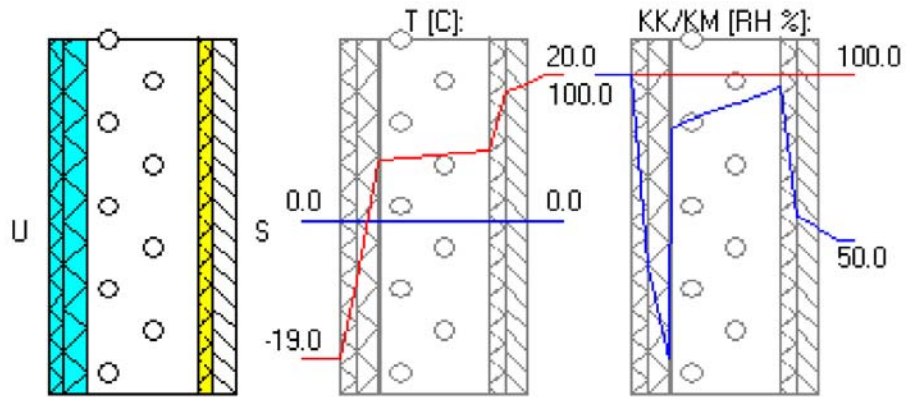
Kuvaaja 5: KE 0,1 m syvyydessä

Kerros	T [mm]	LJ [W/mK]	VHL [kg/msPa]	Paino [kg/m <sup>3</sup> ]
Salaojakerros	100/2550	1,400	4,000000e-12	1950
EPS 120 ROUTA	75/125	0,041	3,600000e-12	50
Bitumi, Huopa/Kermi	3	0,230	4,000000e-15	1100
Betoni, raudoitettu	360	2,300	1,538462e-12	2300
Vanha mineraalivilla	50	0,055	1,050000e-10	50
Reikätiili	75	0,600	5,000000e-12	1500

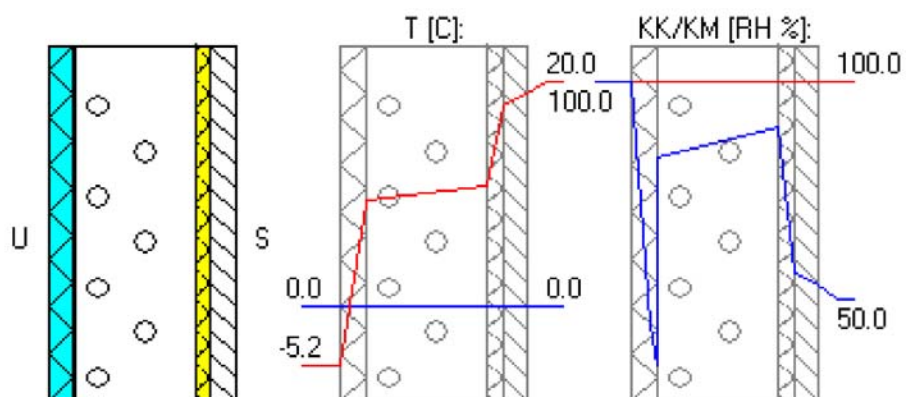
Kuvaaja 6: KE 2,2 m syvyydessä

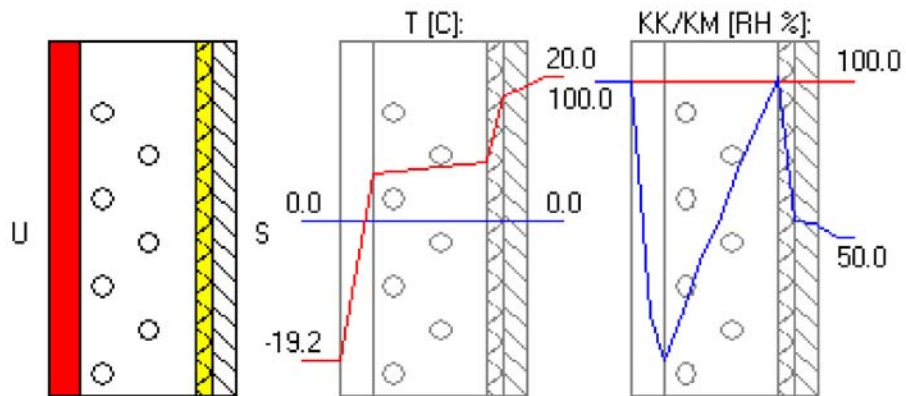
Kuvaaja 7: IE 0,1 m syvyydessä

Kerros	T [mm]	LJ [W/mK]	VHL [kg/msPa]	Paino [kg/m <sup>3</sup> ]
Hiekka ja sora	100/2550	2,300	4,000000e-12	1950
Isodrän 100 mm / 70 kPa	100	0,039	2,000000e-10	50
Betoni, raudoitettu	360	2,300	1,538462e-12	2300
Vanha mineraalivilla	50	0,055	1,050000e-10	50
Reikätiili	75	0,600	5,000000e-12	1500

Ainoa korjausvaihtoehto, jossa havaittiin kondensoitumisriskin mahdollisuus, oli Isodränillä toteutettu ulkopuolinen korjaus, jossa sisäpuolen rakenteisiin ei tehtäisi muutoksia. Kosteuden tiivistyminen hu-

nommissa mahdollisissa olosuhteissa eristeen ja betonin väliin oli määrältään vähäinen, mutta mahdollinen. Ongelma esiintyi ainoastaan 0,1 m syvyydessä ja korjaantuu heti syvemmälle mentäessä. Mahdollinen ongelma korjaantuisi myös käyttämällä paksumpaa Isodrän-levyä. Toisaalta vähäinen kosteus poistuu paksunkin rakenteen läpi, kunhan kuivumiskausi on riittävän pitkä.

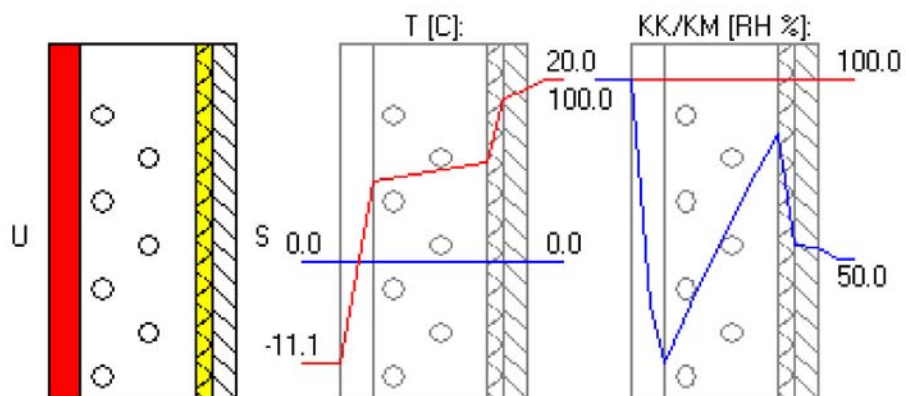
Kuvaaja 8: IE 2,2 m syvyydessä

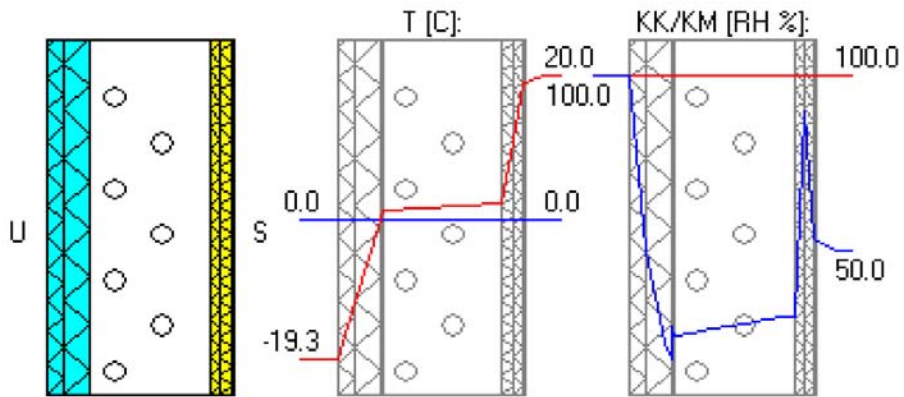
Kuvaaja 9: PS 0,1 m syvyydessä

Kerros	T [mm]	LJ [W/mK]	VHL [kg/msPa]	Paino [kg/m <sup>3</sup> ]
Salaojakerros	100/2550	1,400	4,000000e-12	1950
EPS 120 ROUTA	75/125	0,041	3,600000e-12	50
Patolevy	0,5	0,500	2,000000e-15	800
Ilma	5	0,025	2,000000e-10	1,23
Betoni, raudoitettu	360	2,300	1,538462e-12	2300
SPU AL 30 mm	30	0,023	7,407407e-15	43
SPU Anselmi (eristeosa)	30	0,023	5,555555e-13	43
SPU Anselmi (kipsilevy)	9	0,300	2,000000e-11	900

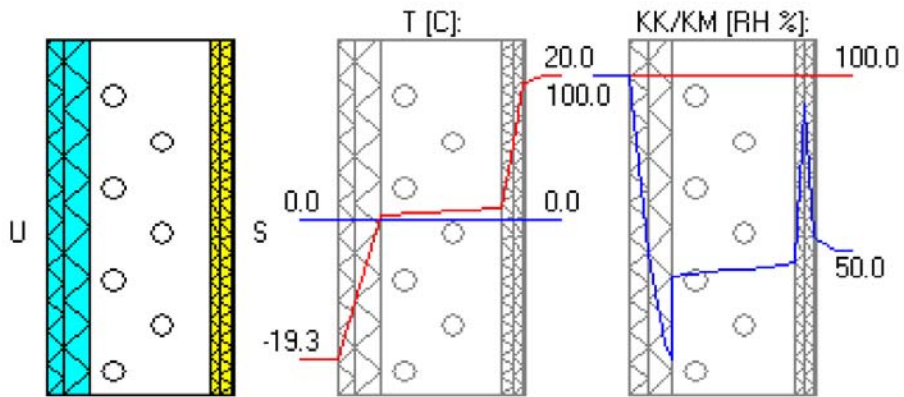
Kuvaaja 11: KS 0,1 m syvyydessä

Kerros	T [mm]	LJ [W/mK]	VHL [kg/msPa]	Paino [kg/m <sup>3</sup> ]
Salaojakerros	100/2550	1,400	4,000000e-12	1950
EPS 120 ROUTA	75/125	0,041	3,600000e-12	50
Bitumi, Huopa/Kermi	3	0,230	4,000000e-15	1100
Betoni, raudoitettu	360	2,300	1,538462e-12	2300
SPU AL 30 mm	30	0,023	7,407407e-15	43
SPU Anselmi (eristeosa)	30	0,023	5,555555e-13	43
SPU Anselmi (kipsilevy)	9	0,300	2,000000e-11	900

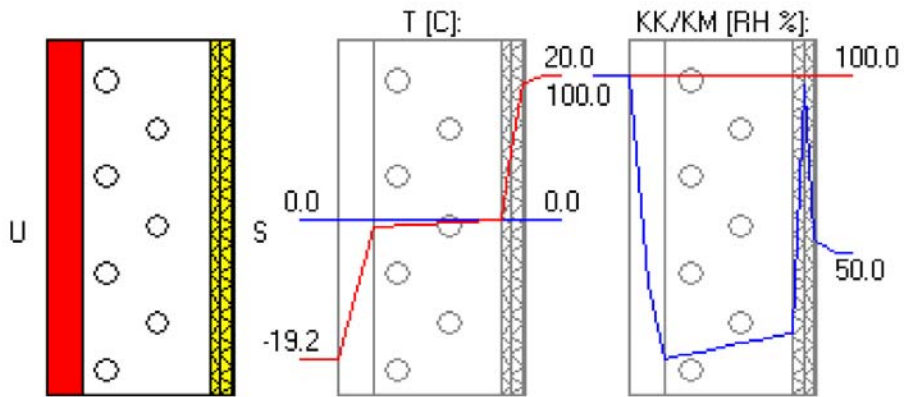
Kuvaaja 12: KS 2,2 m syvyydessä

DOF Lämpö – mallinnukset on esitetty liitteenä. Mallit ovat huonoimmassa mahdollisessa tilanteessa (vuoden kolmen kylmimmän päivän keskiarvo, maaperän suhteellinen kosteus). Kuten aiemmin mainittiin, kosteusteorian toimivuus vaati tiettyjä toimenpiteitä. Tästä syystä kuvaajissa näkyvät ulkopinnan lämpötilat ovat arvoja pintavastuksen ja maakerroksen jälkeen (lämpötila on täten korkeampi kuin  $-20\text{ °C}$  jota käytettiin kaikissa laskelmissa lähtöarvona).

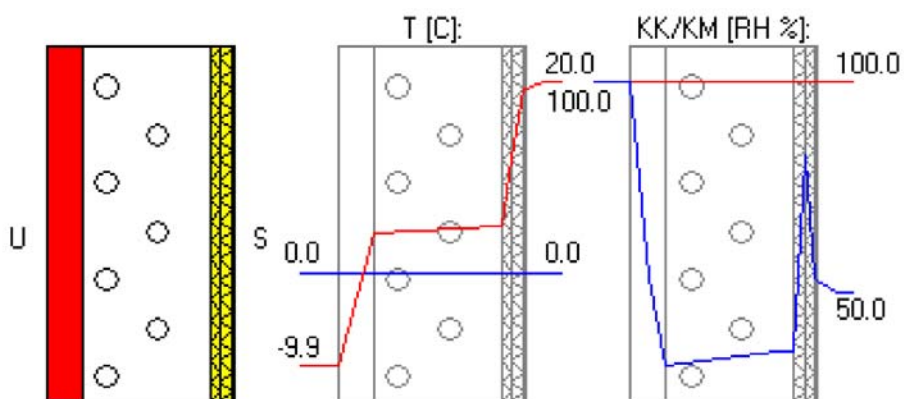
Kuvaaja 13: IS 0,1 m syvyydessä

Kerros	T [mm]	LJ [W/mK]	VHL [kg/msPa]	Paino [kg/m <sup>3</sup> ]
Hiekka ja sora	100/2550	2,300	4,000000e-12	1950
Isodrän 100 mm / 70 kPa	100	0,039	2,000000e-10	50
Betoni, raudoitettu	360	2,300	1,538462e-12	2300
SPU AL 30 mm	30	0,023	7,407407e-15	43
SPU Anselmi (eristeosa)	30	0,023	5,555555e-13	43
SPU Anselmi (kipsilevy)	9	0,300	2,000000e-11	900

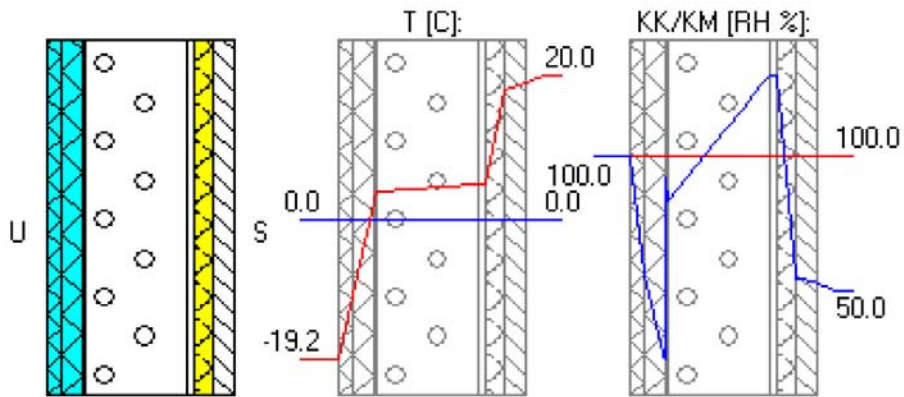
Kuvaaja 14: IS 2,2 m syvyydessä

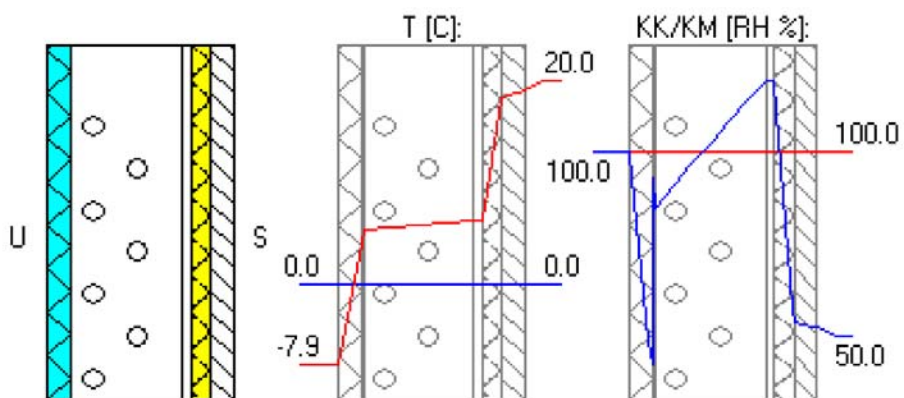
Kuvaaja 15: PT 0,1 m syvyydessä

Kerros	T [mm]	LJ [W/mK]	VHL [kg/msPa]	Paino [kg/m <sup>3</sup> ]
Salaojakerros	100/2550	1,400	4,000000e-12	1950
EPS 120 ROUTA	75/125	0,041	3,600000e-12	50
Patolevy	0,5	0,500	2,000000e-15	800
Ilma	5	0,025	2,000000e-10	1,23
Betoni, raudoitettu	360	2,300	1,538462e-12	2300
Ilma	25	---	---	1,23
Mineraalivilla	66	0,036	1,050000e-10	50
Reikätiili	75	0,600	5,000000e-12	150

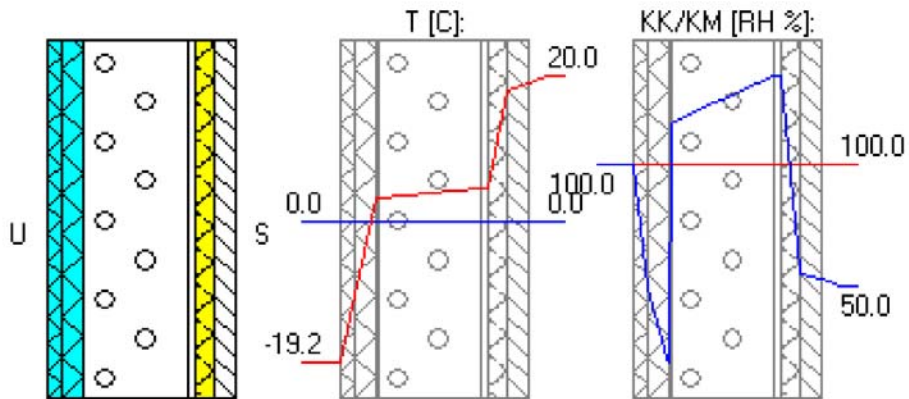
Kuvaaja 16: PT 2,2 m syvyydessä

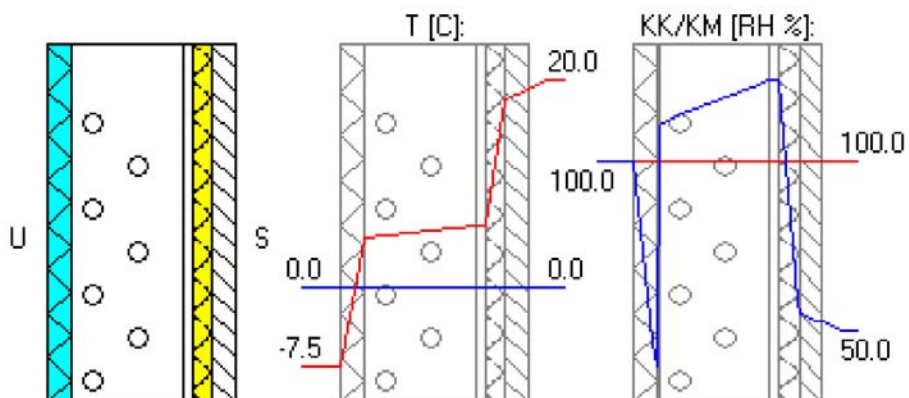
Kuvaaja 17: KT 0,1 m syvyydessä

Kerros	T [mm]	LJ [W/mK]	VHL [kg/msPa]	Paino [kg/m <sup>3</sup> ]
Salaojakerros	100/2550	1,400	4,000000e-12	1950
EPS 120 ROUTA	75/125	0,041	3,600000e-12	50
Bitumi, Huopa/Kermi	3	0,230	4,000000e-15	1100
Betoni, raudoitettu	360	2,300	1,538462e-12	2300
Ilma	25	---	---	1,23
Mineraalivilla	66	0,036	1,050000e-10	50
Reikätiili	75	0,600	5,000000e-12	150

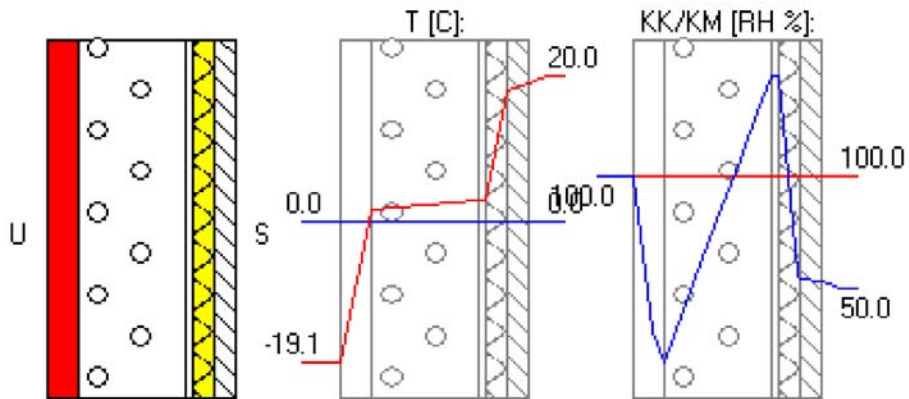
Kuvaaja 18: KT 2,2 m syvyydessä

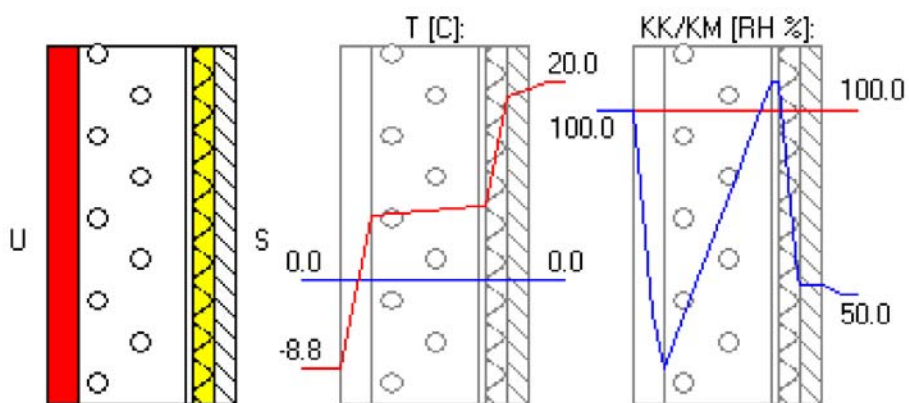
Kuvaaja 19: IT 0,1 m syvyydessä

Kerros	T [mm]	LJ [W/mK]	VHL [kg/msPa]	Paino [kg/m <sup>3</sup> ]
Hiekka ja sora	100/2550	2,300	4,000000e-12	1950
Isodrän 100 mm / 70 kPa	100	0,039	2,000000e-10	50
Betoni, raudoitettu	360	2,300	1,538462e-12	2300
Ilma	25	---	---	1,23
Mineraalivilla	66	0,036	1,050000e-10	50
Reikätiili	75	0,600	5,000000e-12	150

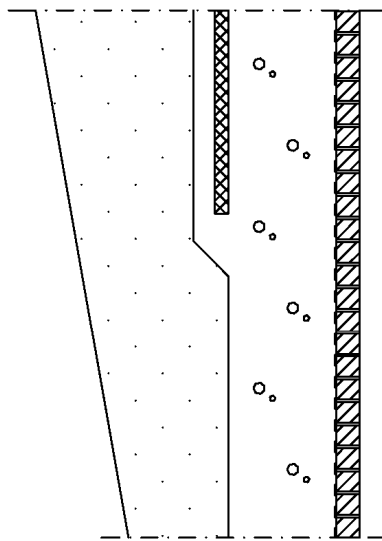
KERROSTALON KELLARIN PERUSMUURI 1960

- TÄYTTÖMAA
- TERÄSBETONI 80 mm
- KORRKILEVYERISTE 50 mm
- TERÄSBETONI 400 mm
- KOSTEUSERISTYS
- TIILI 85 mm

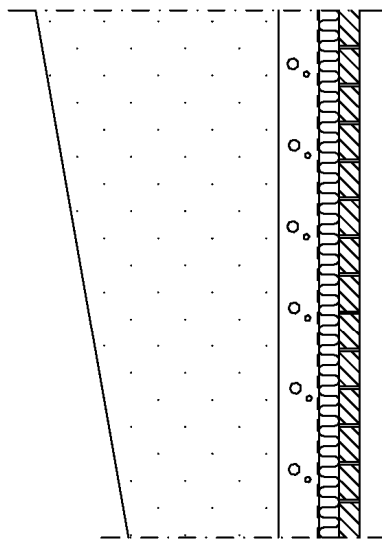
KERROSTALON KELLARIN PERUSMUURI 1960

- TÄYTTÖMAA
- TERÄSBETONI 150 mm
- MINERAALIVILLA 70 mm
- KOSTEUSERISTYS
- TIILI 75 mm

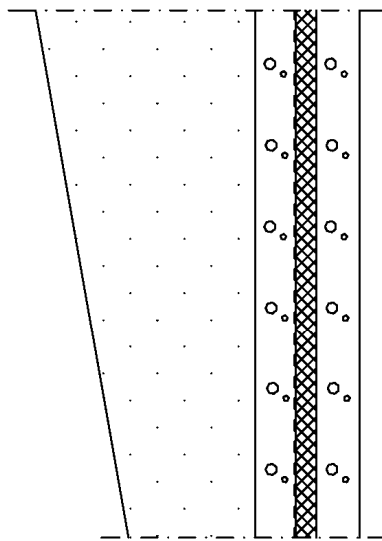
KERROSTALON KELLARIN PERUSMUURI 1960

- TÄYTTÖMAA
- TERÄSBETONI 150 mm
- KOSTEUSERISTYS
- TOJA-LEVY 75 mm
- TERÄSBETONI 160 mm

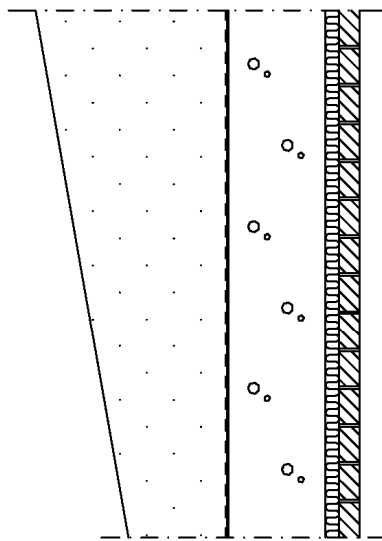
KERROSTALON KELLARIN PERUSMUURI 1963

- TÄYTTÖMAA
- SLAMMAUS
- BITUMISIVELYT
- TERÄSBETONI 360 mm
- MINERAALIVILLA 50 mm
- TIILI 75 mm

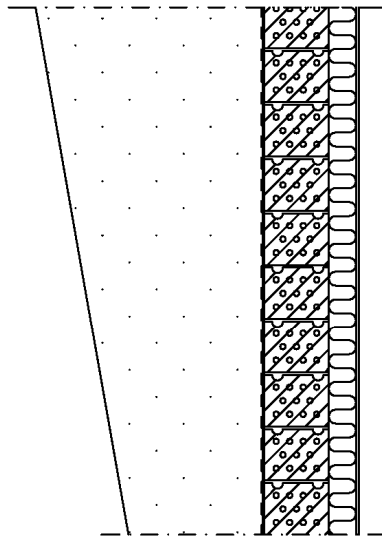
PIENTALON KELLARIN PERUSMUURI 1961

- TÄYTTÖMAA
- KAKSINKERTAINEN BITUMISIVELY
- LIETERAPPAUS
- KEVYTSORAHARKKO 240 mm
- MINERAALIVILLA 100 mm
- PUUKUITULEVY 12 mm

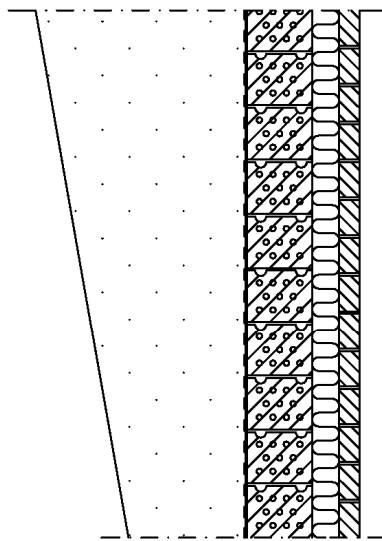
PIENTALON KELLARIN PERUSMUURI 1961

- TÄYTTÖMAA
- KAKSINKERTAINEN BITUMISIVELY
- LIETERAPPAUS
- KEVYTSORAHARKKO 240 mm
- MINERAALIVILLA 100 mm
- TIILI 75 mm

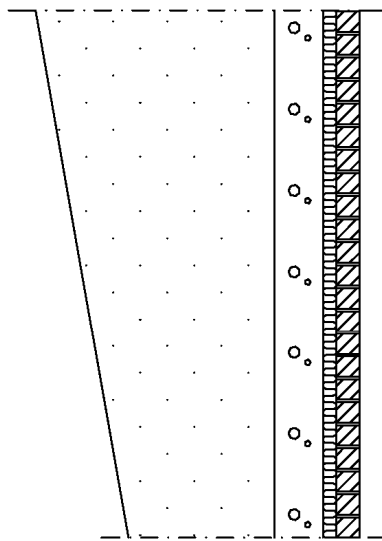
PIENTALON KELLARIN PERUSMUURI 1966

- TÄYTTÖMAA
- TERÄSBETONI 180 mm
- MINERAALIVILLA 50 mm
- TIILI 85 mm

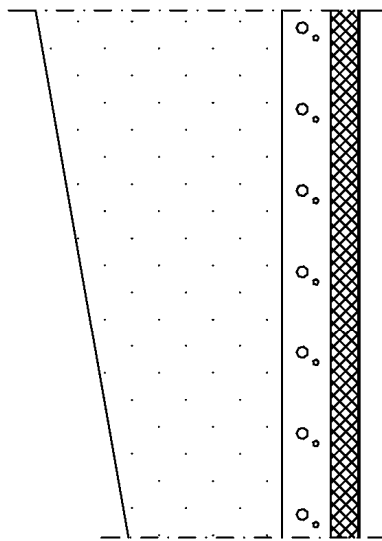
PIENTALON KELLARIN PERUSMUURI 1966

- TÄYTTÖMAA
- TERÄSBETONI 180 mm
- TOJA-LEVY 100 mm
- SEINÄVERHOLU

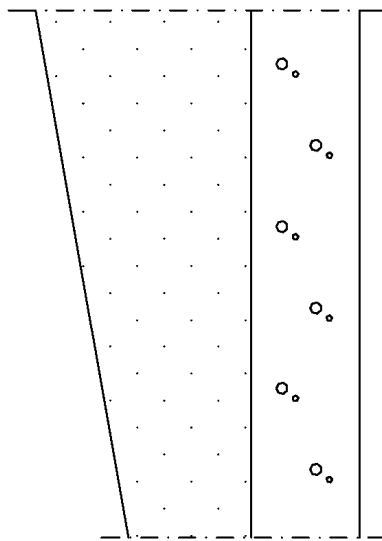
PIENTALON KELLARIN PERUSMUURI 1971

- TÄYTTÖMAA
- TERÄSBETONI 400 mm

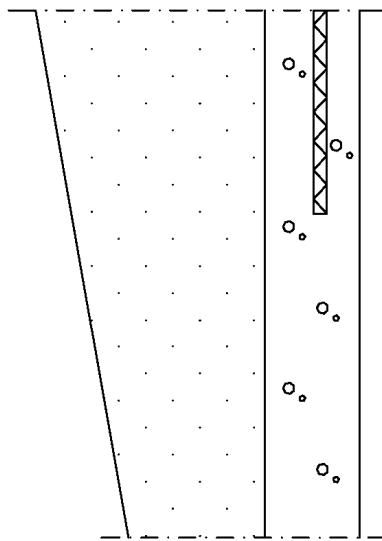
PIENTALON KELLARIN PERUSMUURI 1971

- TÄYTTÖMAA
- TERÄSBETONI 80 mm
- KOVA ERISTE 50 mm
- TERÄSBETONI 120 mm

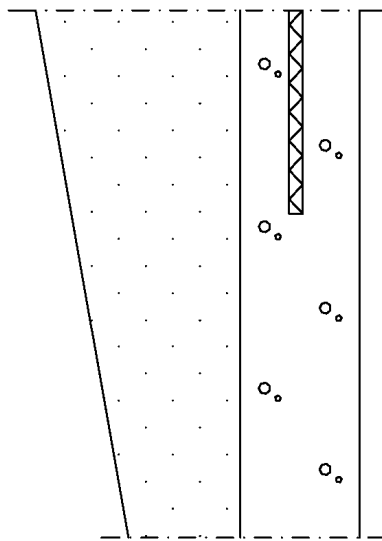
PIENTALON KELLARIN PERUSMUURI 1971

- TÄYTTÖMAA
- TERÄSBETONI 80 mm
- KOVA ERISTE 50 mm
- TERÄSBETONI 210 mm

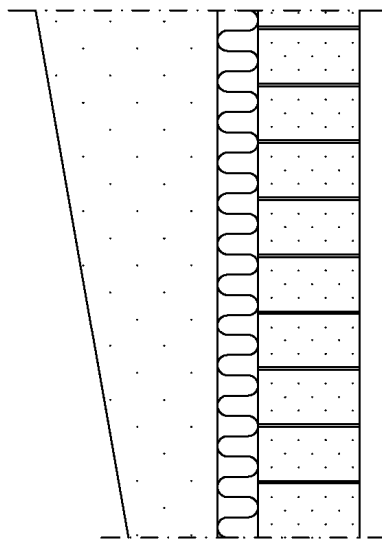
PIENTALON KELLARIN PERUSMUURI 1979

- TÄYTTÖMAA
- MINERAALIVILLA 150 mm
- KEVYTBETONIHARKKO 375 mm
