■ OPINNÄYTETYÖ - AMMATTIKORKEAKOULUTUTKINTO
TEKNIIKAN JA LIIKENTEEN ALA

KORJATTAVAN SILLAN LAADUNVARMISTAMINEN

TEKIJÄ: Kalle Willman

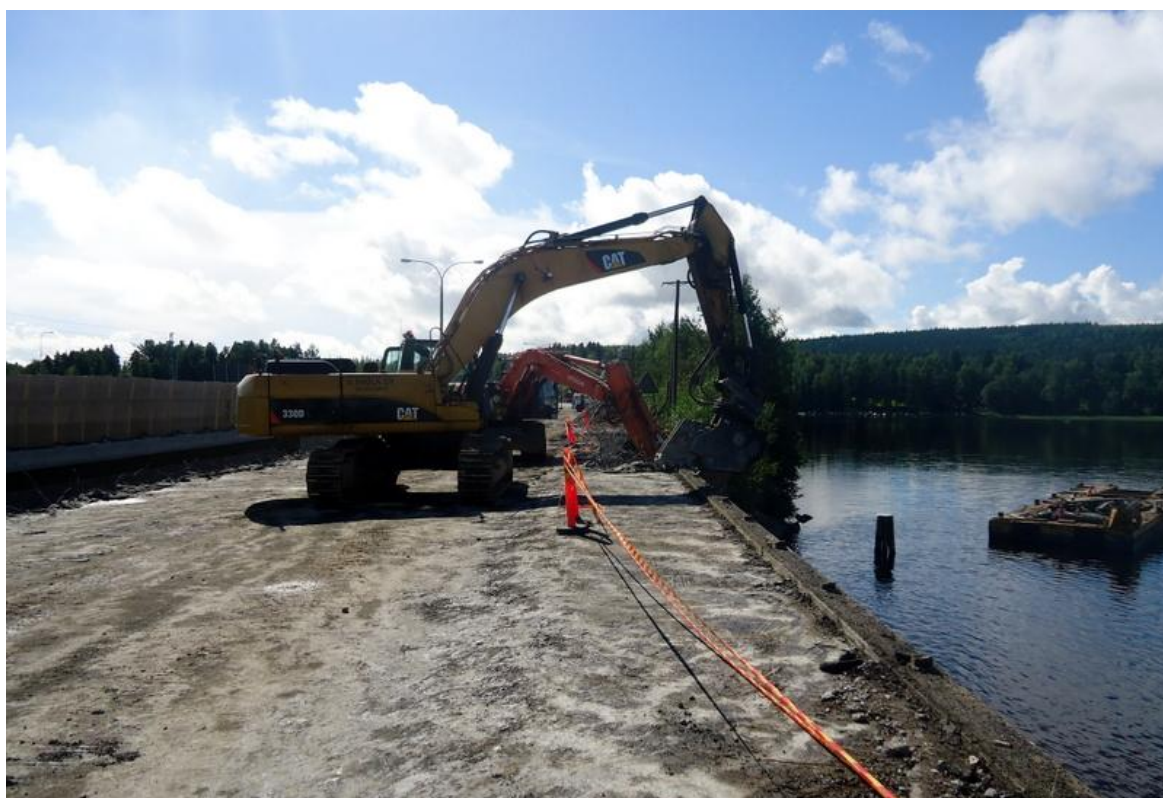
KUVA 1. Sillan ulokkeiden purkutyöt ovat käynnissä. Sillanreuna oli suojattu varoitussauhalla koneiden ajaksi. (Willman 2013-08-12.)

VT-5 hankkeessa Suosaaren sillan purkutyöt alkoivat kaiteiden purkamisella, asfaltin ja suojabetonin poistolla. Pintarakenteiden poiston jälkeen päästiin purkamaan sillan ulokkeita, joka tapahtui kaivinkoneisiin kiinnitetyillä erityislaitteilla (kuva 1). Kotelopalkkien läheltä betoni purettiin käsipiikkauskoneilla. Näin varmistettiin, ettei halkeamia pääse syntymään koteloihin suurten iskujen voimasta. Loput sillankannesta vesipiikattiin muotoiluvalua varten.

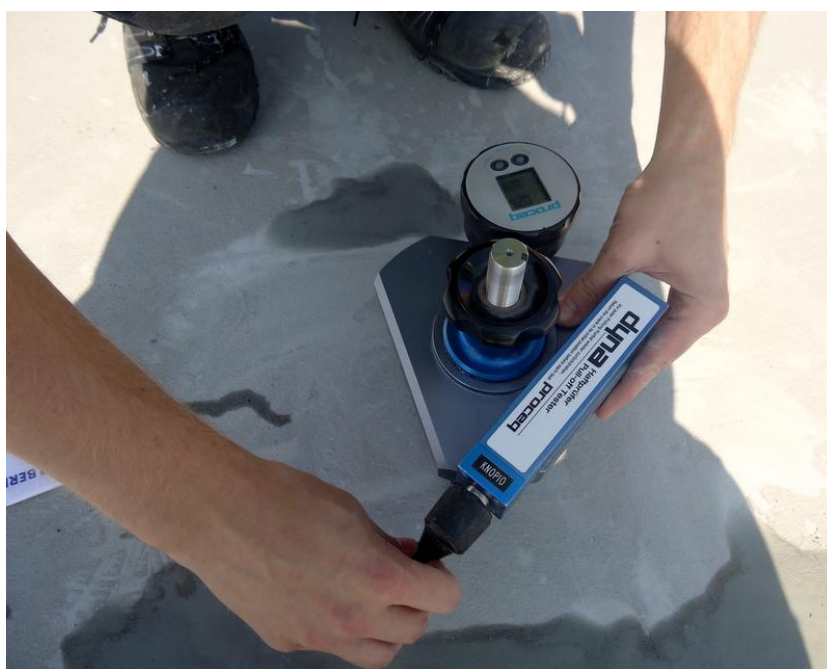
KUVA 2. Vetokoe muotoiluvalusta (Willman 2013-07-11.)

Vetokokeita tehdään monessa eri korjaustyön vaiheessa. Ensimmäiset vetokokeet tehdään pintarakenteiden poiston jälkeen sillan vanhasta kannesta ja maatuista. Niistä vetokokeista selviää vanhan kannen kunto, joka osittain määrää vesipiikkauksen syvyyden. Seuraavat vetokokeet tehdään vesipiikatusta pinnasta, joka varmistaa rapautuneen betonin poistumisen. Suosaaren silloissa vetokokeita otettiin kuusi kappaletta/ silta. Vetolujuusvaatimus on 1.5 Mpa. (Silko 1203,7.) Kolmannet vetokokeet tehdään muotoiluvalun jälkeen, jolla varmistetaan betonin tartuntavetolujuus (kuva 2). Betonin tartuntalujuuden alaraja on 1.5 Mpa. (Silko 1251,41.) Muotoiluvaletusta pinnasta otettiin kuusi vetokoetta/ silta.

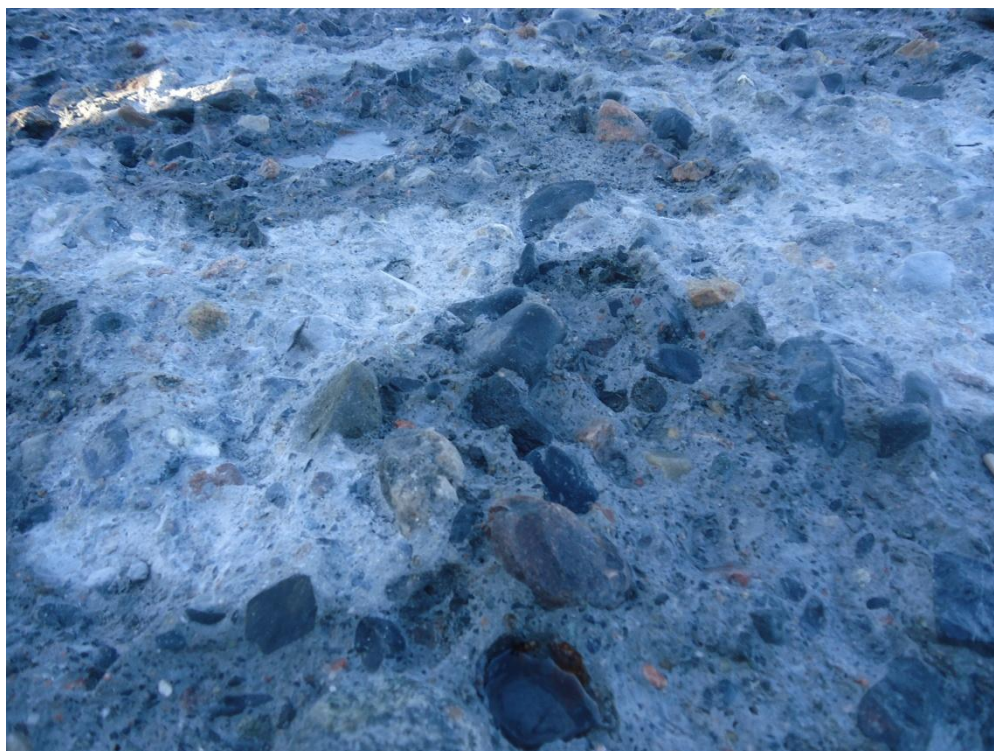
KUVA 3. Vesipiikattua pintaa (Willman 2013-08-28.)

Heikentääkö muotoiluvalun tartuntaa vanhassa betonissa olevat suuret sileäpintaist pyöreät kivet (kuva 3). Uusi muotoiluvalu ei pääse kokonaan pyöreiden kivien ympärille, vaan osa jää aina vanhan rakenteen puolelle.

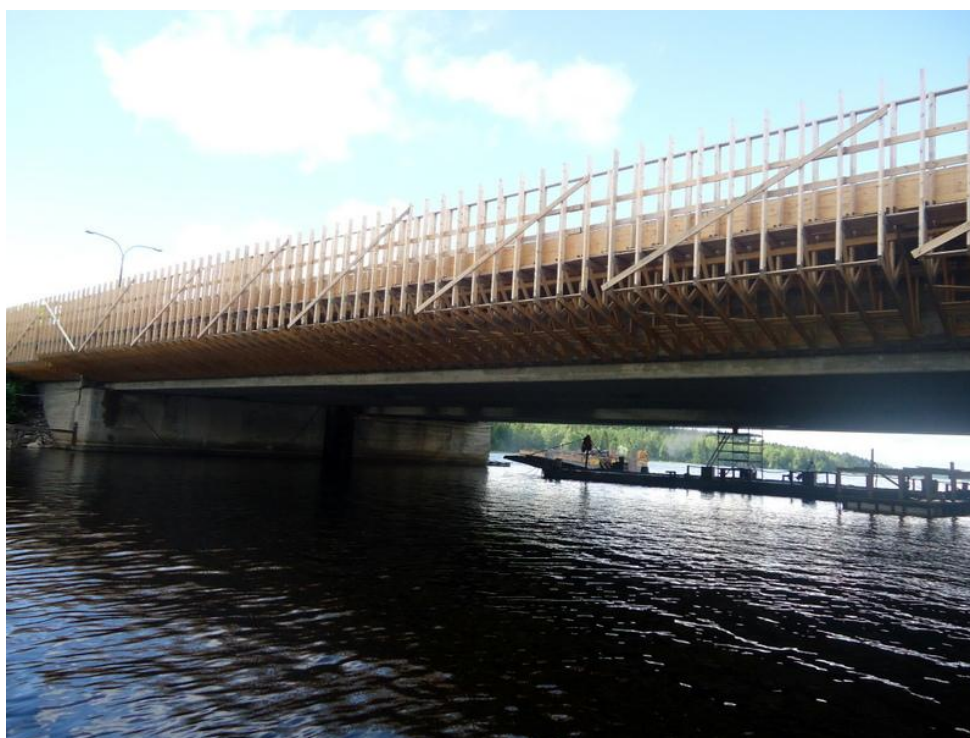
KUVA 4. Suosaaren siltojen muotti ja teline (Willman 2013-07-01.)

Suosaaren silloissa erikoisuutena muotti tehtiin valmiiden muottiristikoiden päälle (kuva 4). Ristikoiden alareuna oli asennettu kulmaraudan päälle ja yläreuna kiinnitetty kierretangoilla, jotka olivat injektoitu kiinni kotelopalkin pystypintaan. Muottiristikoita pystytettiin käyttämään molemmissa silloissa, sillä ne saatiin purettua lähes ehyenä.

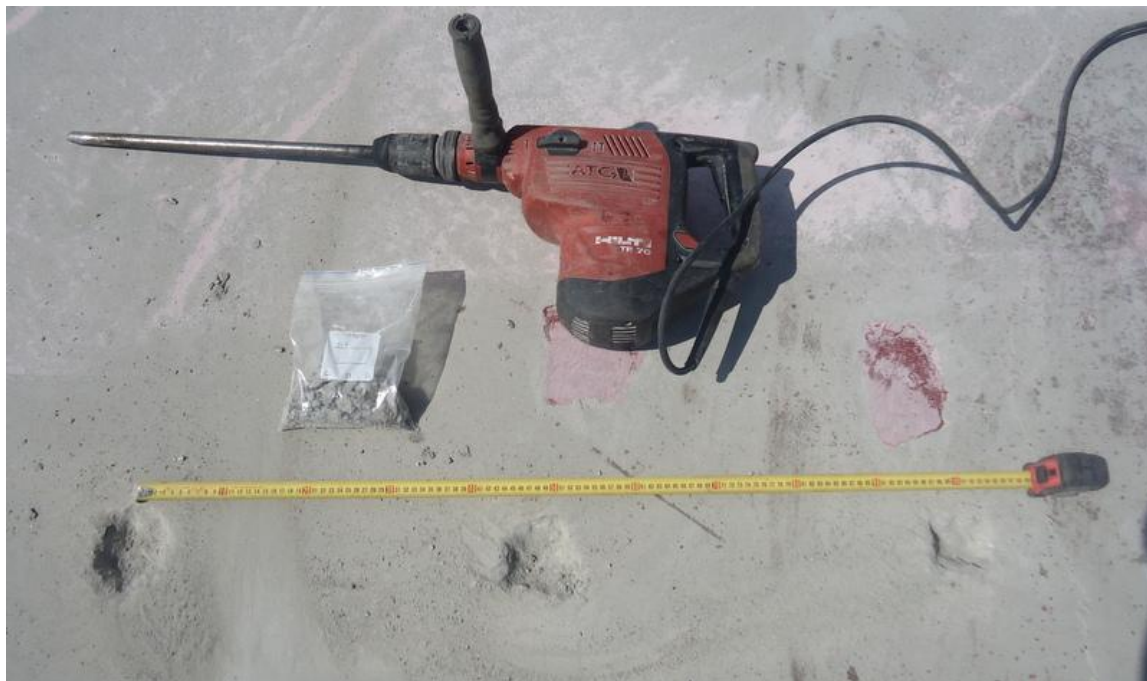
KUVA 7. Kosteusnäyte (Willman 2013-07-07.)

mm syviä. Näyte voidaan ottaa piikkaamalla (kuva 7) tai poraamalla. Näyte suljetaan minigrip- pussiin, jossa kosteus ei pääse muuttumaan ja näyte toimitetaan tutkittavaksi. Pussiin merkitään tunnus, mistä näyte on otettu. Lisäksi kirjataan ylös näytteiden ottopaikat. Näytteitä ei saa ottaa esijännistysterästen läheltä. Lopuksi mittaamisesta tehdään raportti, josta selviää mittauksen tulokset, näytteiden ottokohdat, hankkeen yleiset tiedot, mittajaan nimi ja mittauspäivämäärä.

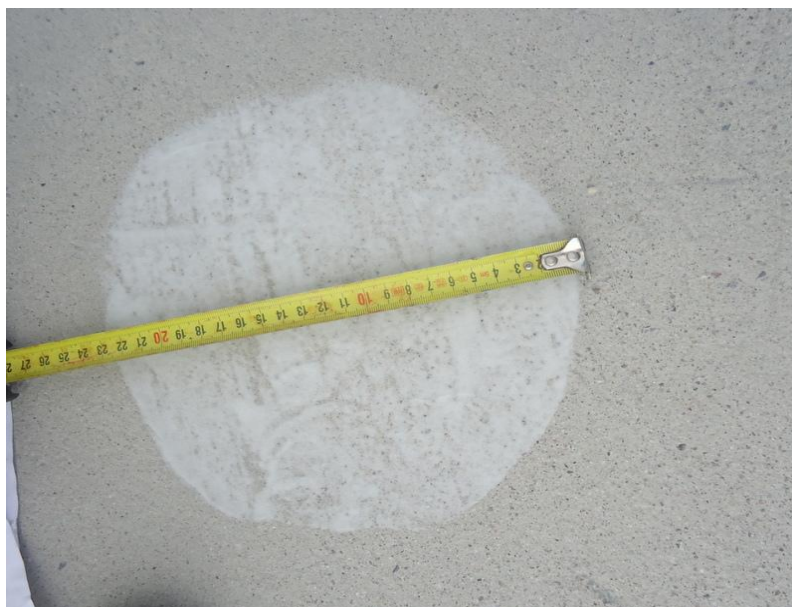
KUVA 8. Lasihelmikoe (Willman 2013-07-05.)

Lasihelmikokeeseen tarvitsee sileän kiekon, esimerkiksi jääkiekko on hyvä. Lisäksi tarvitaan 25 ml:n mitta-astia ja lasihelmiä, joiden rakeisuus on välillä 0.18/0.25 mm:ä. Koe alkaa koepaikan valitsemisella ja koealustan puhdistamisella. Sen jälkeen 25 ml:a lasihelmiä kaadetaan betonipinnalle ja levitetään kiekolla pyöritellen. Kaikki lasihelmet ovat tasaisesti levinneet, eikä niitä ole kasautuneena, niin mitataan lasihelmien peittämä alue neljältä kulmalta. (PANK-5103.)

Kokeesta tehdään raportti, jonka tekee kokeen suorittaja. Raportissa on perinteisesti hankkeen tiedot, mittauskohdat, lasihelmiympyrän halkaisijat neljältä kulmalta, keskimääräinen halkaisija ja taulukkoon lasketut makrokarkeudet. Kuvassa kahdeksan on esitetty lasihelmiympyrän mittaaminen.

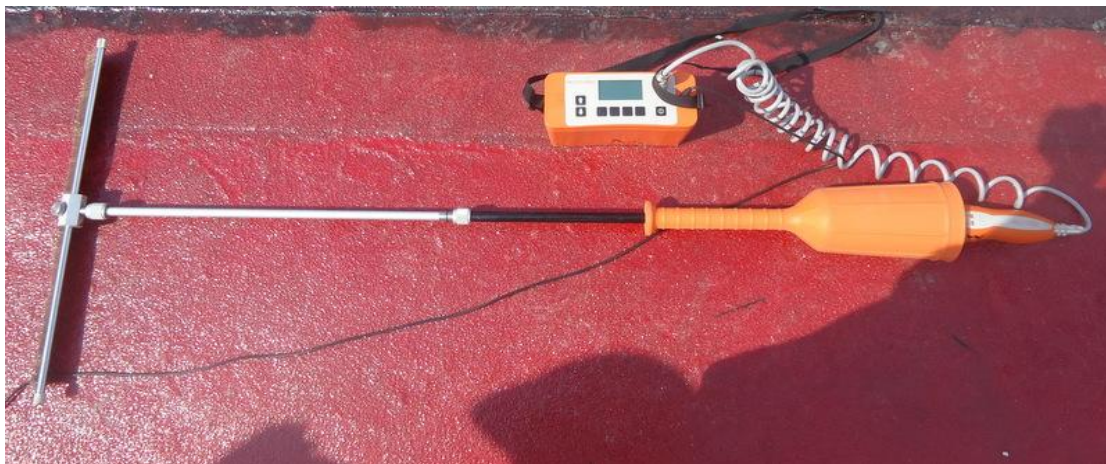
KUVA 9. Kipinäharava (Willman 2013-06-27)

Epoksin tiiveys mitataan kipinäharavalla (kuva 9). Tiiveys mitataan silmämääräisesti valituista paikoista. Valitaan kohdat, joissa esiintyy mahdollisesti huokosia, kuplia tai muuten ohuelta näyttävää tiivistyskerrosta. Kohtia tulee olla vähintään kolme/silta. Tutkimuksesta laaditaan selostus, jossa ilmoitetaan (VTT-S-05050-09, 2013.05.30)
