As. Oy Kontiokulman märkätilakorjaukset

Insinööri
Kajaanin ammattikorkeakoulu
Tekniikan ja liikenteen ala
Rakennustekniikan koulutusohjelma
Kevät 2014

| Title Wet Room Renovations in Housing Company Kontiokulma | |

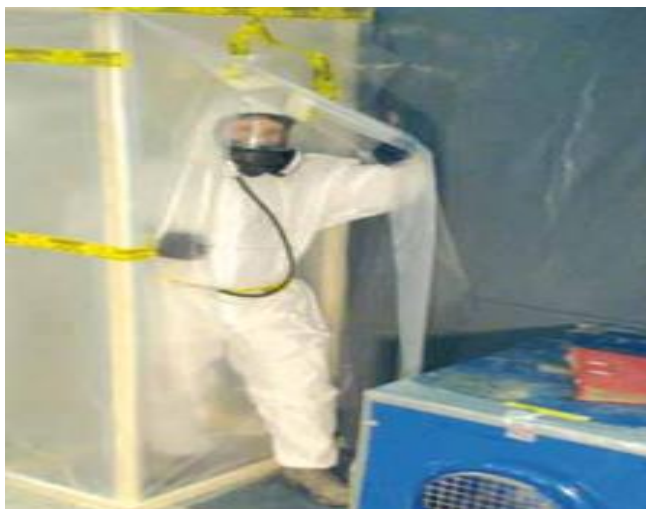
Kuva 2. Osastoinnin sisäänkäynnin rakenne. [17]

Osasto valmistetaan yleensä puurungosta sekä muovikalvosta, ja osastoon kulkeminen tapahtuu kolmiosaisen sisäänkäynnin kautta kuvan 2 esimerkin mukaisesti. Sisäänkäynnin osat eristetään toisistaan ilmatiiveillä ovilla. Näin osastoon kulkeminen on mahdollista pölyn leviämättä ympäröiviin tiloihin ja sisäänkäyntiosassa voidaan pukea ja riisua suojavarustus turvallisesti. [15.]

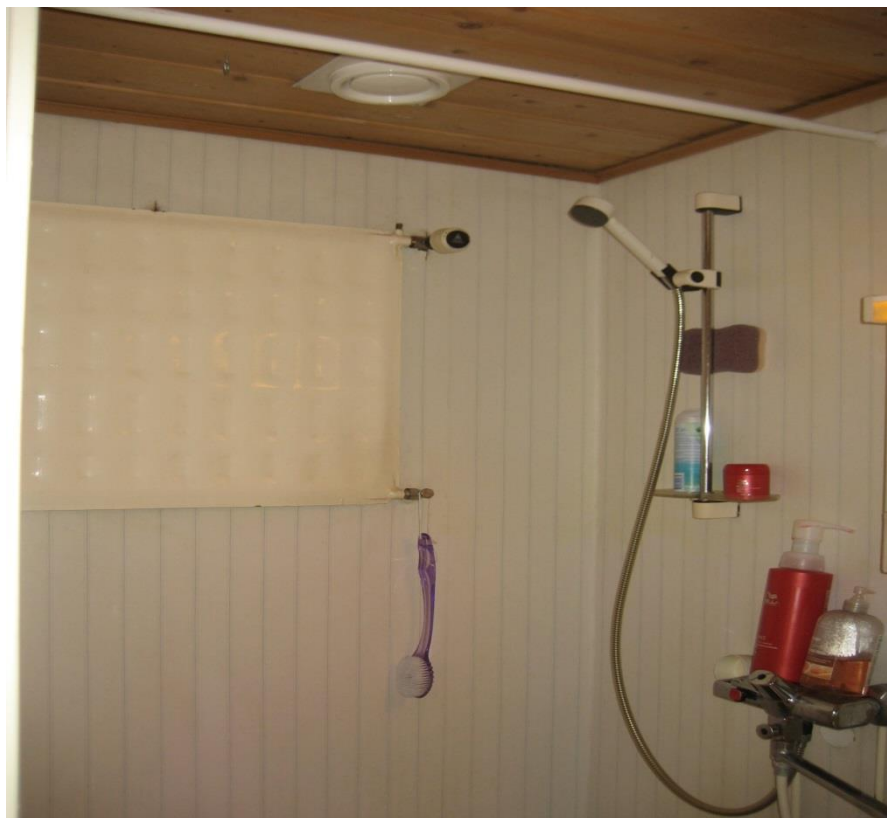
Kuva 1. Yleiskuvaa kylpyhuoneen sisäpinoista huoneistosta C 60.

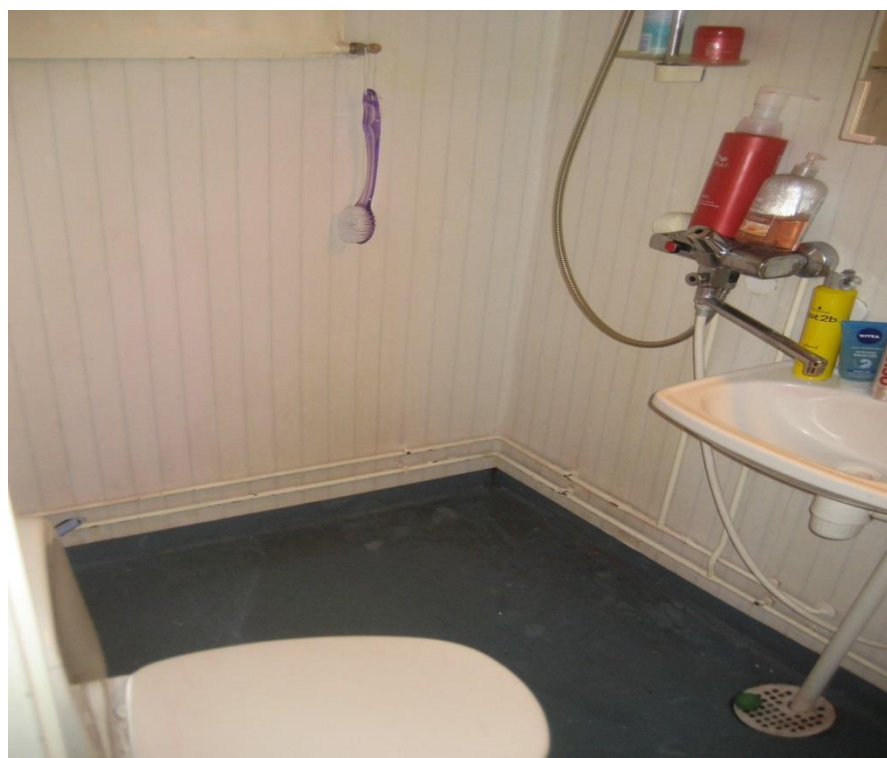
Kuva 2. Yleiskuvaa kylpyhuoneen sisäpinoista huoneistosta C 60.

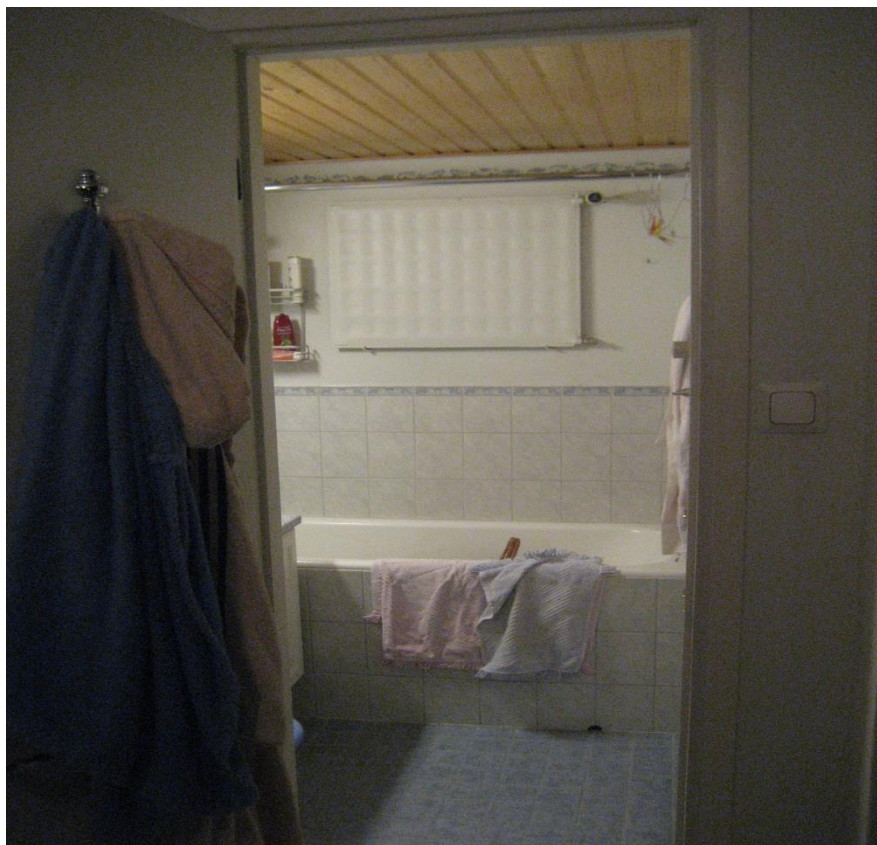
Kuva 3. Yleiskuvaa kylpyhuoneesta huoneistosta C 59.

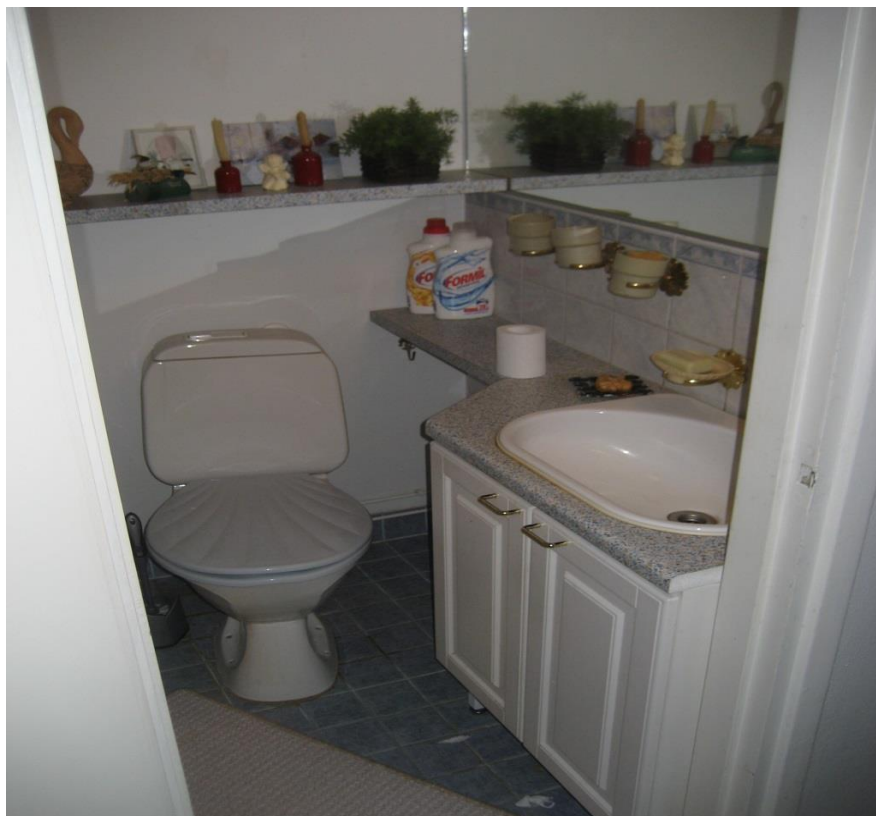
Kuva 5. Yleiskuva erillisestä wc:stä huoneistosta C59.
