## **VALTATIEN 22 PARANTAMINEN VÄLILLÄ HONKALA – NIEMENTIE, MUHOS**

Ira Kenttälä  
Opinnäytetyö  
Kevät 2022  
Rakennustekniikan tutkinto-ohjelma  
Oulun ammattikorkeakoulu

Opinnäytetyön nimi: Valtatien 22 parantaminen välillä Honkala-Niementie, Muhos

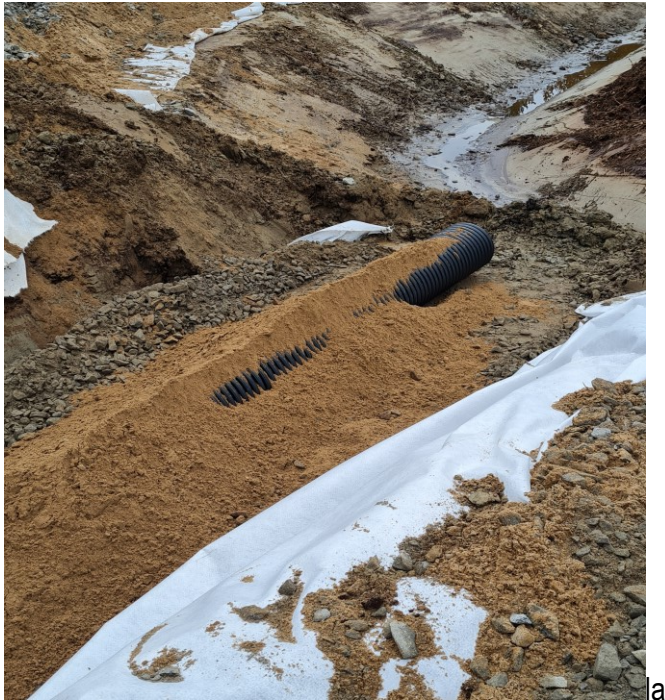
*KUVA 4. Uuden rumpuputken asennus*

Puustoa poistettiin uuden väylän, sekä uusien liittymien tieltä. Kaadetut puut jäivät tonttien omistajien haltuun. Pintamaan poisto jalankulku- ja pyöräilyväylän kohdalta oli tarpeellista. Lisäksi uusia rumpuja (kuva 4) piti asentaa uusien liittymien kohdille, sekä vanhoja rumpuja poistettiin. Rumpujen

kokoa myös muutettiin osittain isompiin (1) sekä alikulkukäytävän kohtaan laitettiin myös salaoja-putket. (4.)

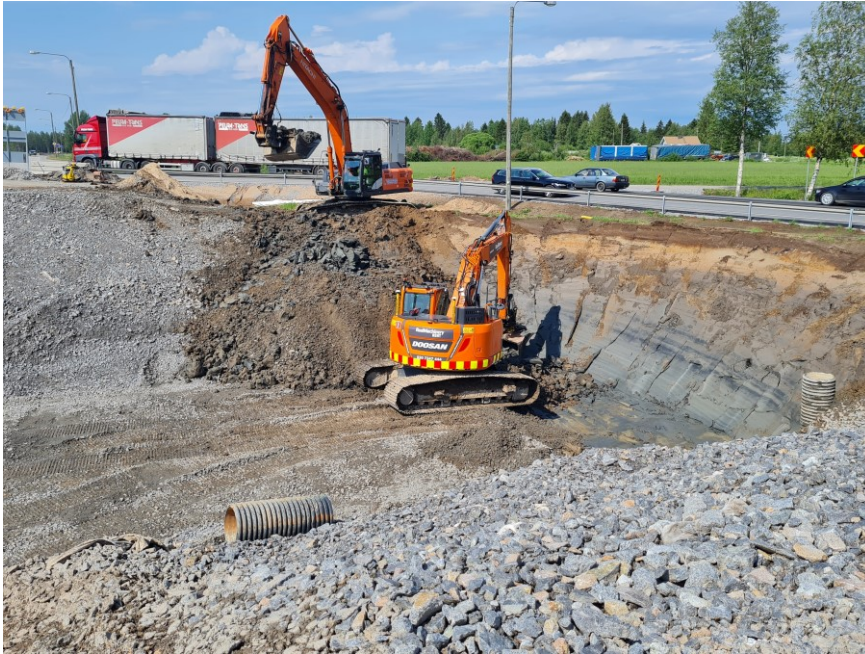
*KUVA 7. Alikulkusillan kaivanto*

Kiertotien valmistumisen jälkeen liikenne saatiin kääntää kulkemaan sitä pitkin, minkä jälkeen alikulkukäytävän kohtaa alettiin kaivamaan (kuva 7). Kaivamisen yhteydessä osittain ongelmaksi muodostuivat savinen maa ja säänvaihtelut.

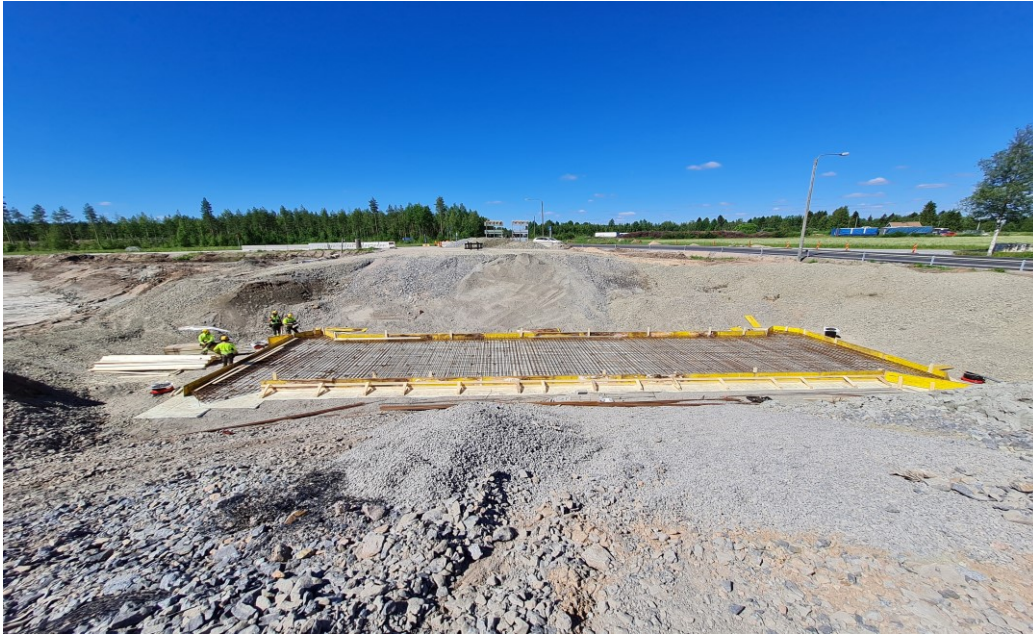
*KUVA 8. Sillan pohjalaatan muotti*

Kaivamisen jälkeen alikulkukäytävälle tehtiin eristys sekä sille ja pumppaamolle piti valaa pohjalaatta. Lisäksi ennen valua näille piti tehdä muotit sekä raudoittaa ne vaatimusten mukaisesti. (Kuva 8.)

Pohjalaattojen valaminen alkoi perjantaina 2.7.2021 noin kello 10 aikaan ja päättyi iltapäivästä klo 16 jälkeen. Haasteellisen valamisesta teki kova kuumuus. Päivän lämpötila oli lähes 30 astetta, jolloin alikulkukäytävän pohjalaatan valualueella kuumuus oli vieläkin suurempi.

Ennen sillan pohjalaatan valamista sen alle asennettiin routaeriste. Routaeristeenä alustäytössä käytettiin suulakepuristettua solupolystyreenia. (4.)

Routaeristeen asentamisen jälkeen tehtiin sillan pohjalaatalle muotti, joka raudoitettiin. Näiden jälkeen sillan pohjalaatta päästiin valamaan. Lisäksi sillan sivuille asennettiin salaojaputket, jotta vesi ei jäisi missään vaiheessa seisomaan aiheuttaen ongelmia.

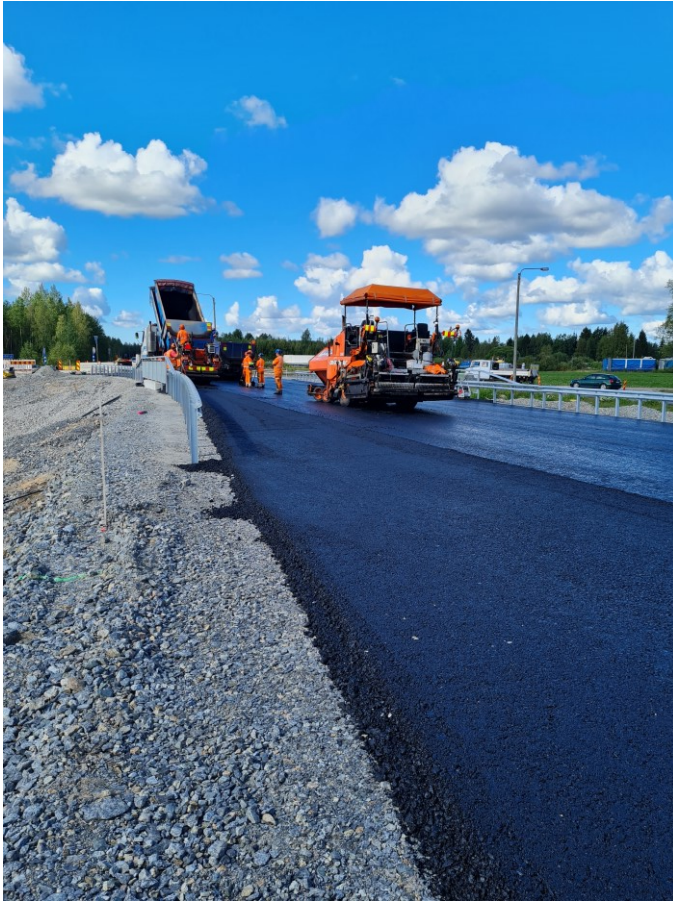
*KUVA 9. Sillan kohdan asfaltointi*

Alikulkukäytävän sivujen täytön kanssa yhtä aikaa muualla urakka-alueella tehtiin väistötiloja, jotta ne saataisiin päällystettyä samaan aikaan kuin sillan kohta asfaltoitaisiin. Ennen sillan kohdan asfaltointia siihen myös asennettiin kaiteet suunnitelmien mukaan. Lopulta sillan kohta asfaltoitiin ennemmin (kuva 9) kuin väistötilat. Väistötilat asfaltoitiin yö aikaan, jotta siitä olisi mahdollisimman vähän häiriötä liikenteelle.

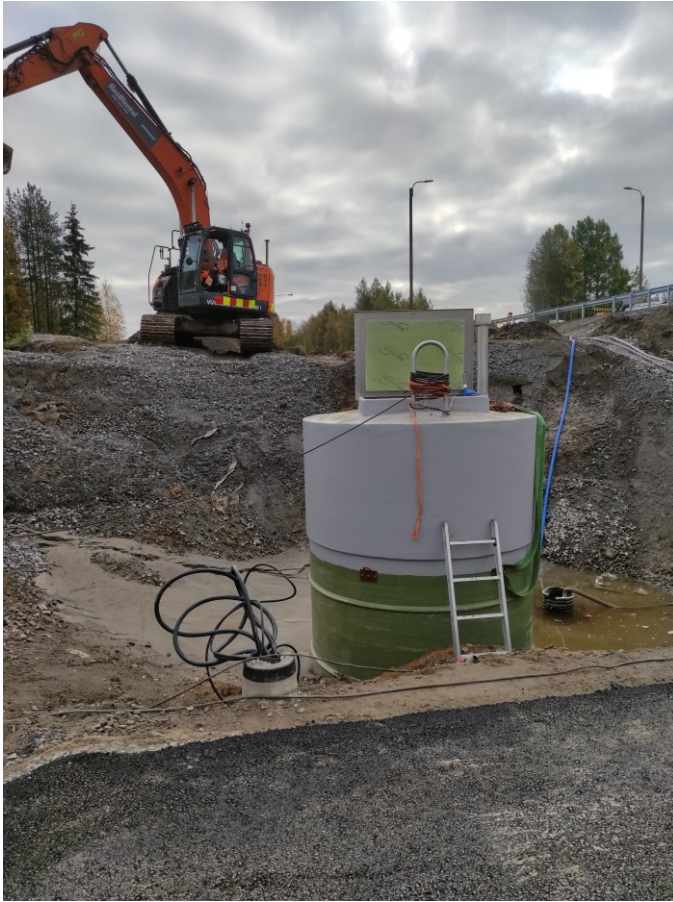
*KUVA 10. Pumppaamo asennettuna*

Asfaltoinnin jälkeen tälle alueelle asennettiin tievalaistus paikoilleen, minkä jälkeen liikenne saatiin käännettyä takaisin Valtatielle 22. Liikenteen käynnön jälkeenkin hankkeella riitti tehtävää, sillä uutta jalankulku- ja pyöräilyväylää ei oltu vielä päällystetty eikä kaikkia töitä oltu vielä edes aloitettu. Osa liittymistä piti vielä poistaa ja rumpujakin asentaa. Ennen väylien päällystämistä niille tilattiin tiehöylä tasoittamaan ne tasaisiksi. Lisäksi pumppaamo asennettiin alikulkusillan välittömään läheisyyteen. (Kuva 10.)

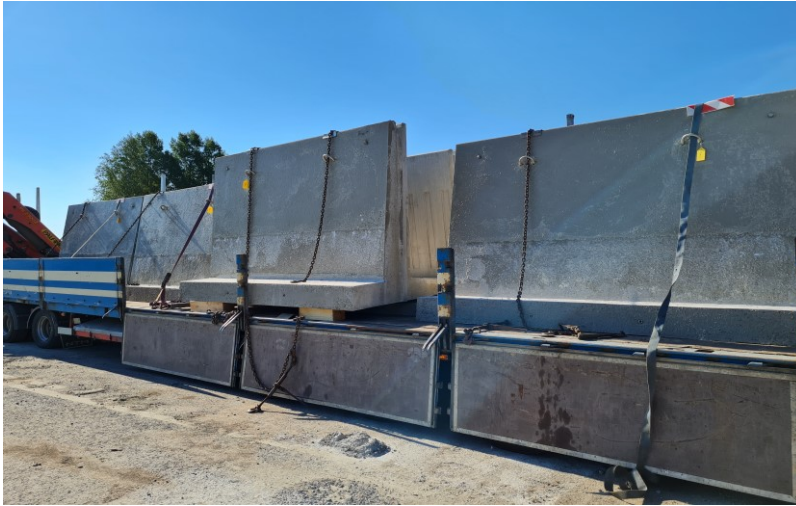
*KUVA 11. Sillan seinäelementit*

Pohjalaatan valamisen ja kuivumisen jälkeen sen päälle asennettiin seinäelementit (kuva 11), joissa oli nk. huullos päällä. Tähän huullockseen oli tarkoitus saada asennettua sillan katto.

Sillan seinäelementeissä oli yläreunassa nk. huullos, johon piti sillan kannen reunat saada osumaan. Haastavaa tässä oli se, että samanlaista siltaa ei ollut kukaan tehnyt kyseisessä työryhmässä eikä parasta tapaa tähän vielä siis ollut löytynyt.

Asentaminen teoriassa ei ole lainkaan vaikeaa, mutta käytännössä voi ongelmia tulla esille siinä, miten saada toinen puoli sillan reunasta pysymään huulloksessa. Työryhmä päätyi ratkaisuun, jossa asennettiin ensin toinen sillan reuna huullokseen, ja sitä pidettiin siellä erinäisin työkaluin. Toisella puolella siltaa toinen ryhmä teki töitä, jotta he saavat myös toisen reunan painettua alas.

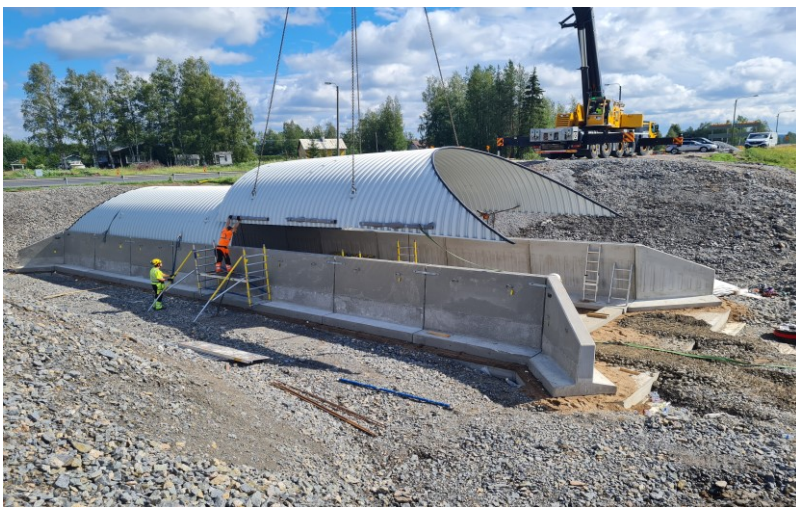
*KUVA 12. Sillan teräsholvikaari*

Sillan päällysrakenne oli teräskaari, jonka tyyppi oli teräksinen kuumasinkitty kierresaumaputki (kuva 12) (4).

Kuumasinkitys on molemmilla puolin putkea. Teräskaaren päihin asennettiin reunanauhat. Lisäksi kaaren päälle asennettiin suodatinkangas suojaksi. Seinäelementtien saumakohtiin hitsattiin bentoniittimattoja estämään veden/kosteuden pääsy saumoihin. (Kuva 13.) (4.)

Tämän jälkeen sillan kansi ns. sidottiin liinoilla kiinni kannen liikkumisen estämiseksi. Päälle asennettiin myös suodatinkangas, ennen kuin sillan päällinen täytettiin murskeella.

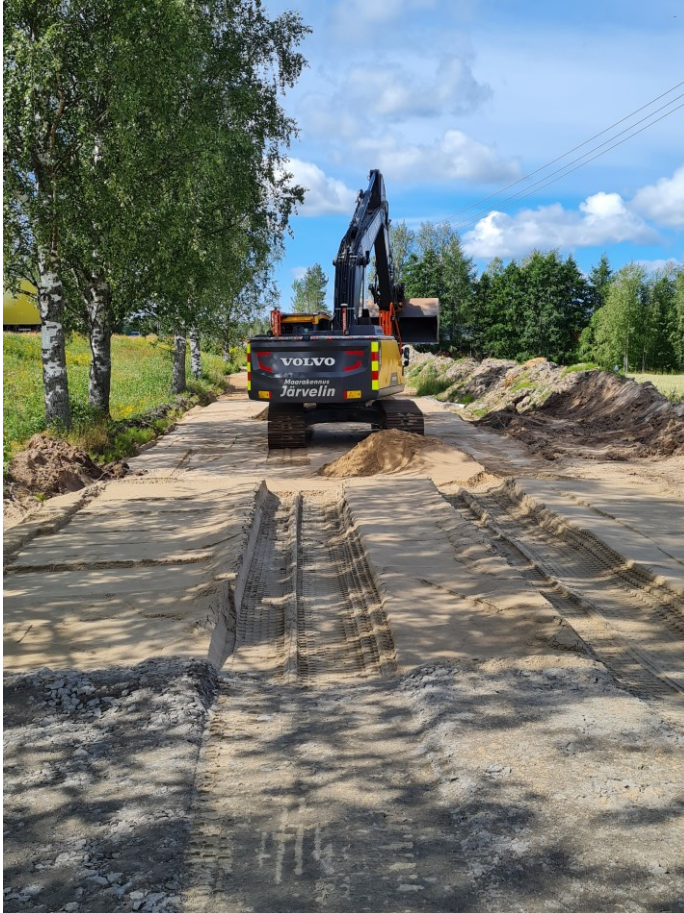
KUVA 14. Masuunihiekkakerros

Työmaalla käytettiin erilaisia geoteknisiä ratkaisuja. Kantavuutta parantamaan käytettiin osassa väylää masuunihiekkaa. (Kuva 14.) (1.)

Masuunihiekalla on erinomaisia kykyjä, jotka sopivat moneen tarkoitukseen. Masuunihiekan lämmöneristyskyky sekä kantavuus ovat hyviä, minkä vuoksi sillä tehdyt rakenteet voidaan tehdä ohuemmiksi verraten esimerkiksi hiekkaan. Sen sitoutumisesta johtuen siitä tulee ajan myötä

puolijäykkä rakenne, ja sen kantavuus on merkittävästi parempi kuin luonnon kiviaineilla. Lisäksi masuunihiekan paino verrattaessa luonnon kiviaineisiin on huomattavasti pienempi. (7, s. 1.)

Osassa jalankulku- ja pyöräilyväylää maan kantavuus oli heikkoa, joten kantavuutta piti lisätä erinäisin ratkaisuin. Kantavuutta parannettiin työmaalla mm. masuunihiekalla. Lisäksi myös tierakenteen vahvisteena käytettiin osassa jalankulku- ja pyöräilyväylää myös teräsverkkoa. (1.)
