Opinnäytetyö (AMK)

Rakennus- ja yhdyskuntatekniikka, insinööri

MUUTOSKOHTTEEN HANKESUUNNITTELU

Kohde, johon opinnäytetyöni perustuu, on osa isompaa taloyhtiötä Turussa. Jugendtyyliä edustava rakennus on rakennettu vuonna 1909 ja pääsuunnittelijana oli Adrian Thomander. Alun perin talo on toiminut hotellina, mutta jossain kohtaa talo on muutettu asuinkäyttöön. 1970-luvulla tätä hanketta käsittelevälle porrashuoneelle on haettu muutoslupaa ja käyttötarkoitukseksi on tullut majatalo, jossa on vuokrattu huoneistoja lyhyemmäksi aikaa.

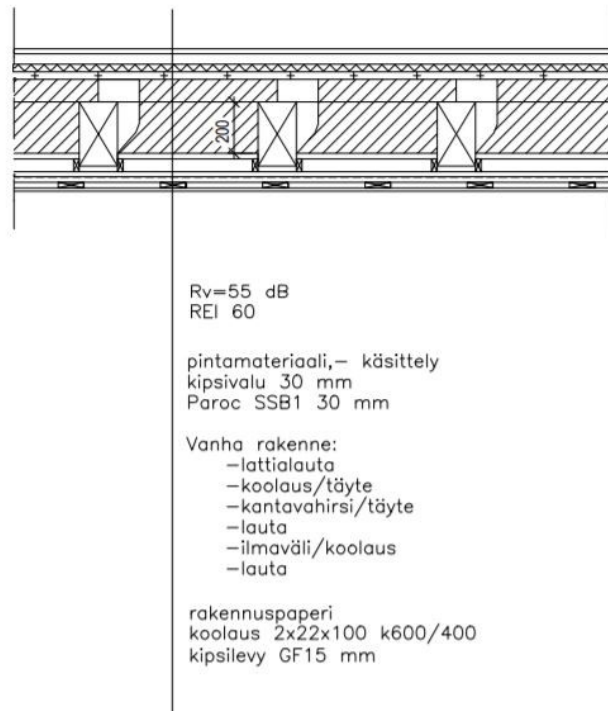
Kuva 8. Väliohjan uusi rakenne alustavasti.

Suurempia rakenne avauksia ei ole tehty, joten suunnitelmat ovat vielä alustavia. Todennäköisesti välipohjan kantava rakenne on hirttä. Lisäyksenä vanhan rakenteen päälle tulee alustavasti askeläänieriste ja 30 mm:n kipsivalu, jonka päälle tulee vielä pintamateriaali. Välipohjan alapintaan eli asuintilojen kattoon tulee rakennuspaperi ja koolaus, johon tulee kipsilevy. Korjauskohteissa rakennuksen palo-osastointi tehdään rakennuksen mahdollisuuksien mukaan ja osastoinnissa kannattaa käyttää hyväksi vanhoja rakenteita (kuva 8). (Ympäristöministeriö 2003, 60). Lisää palo- ja ääneneristysvaatimuksesta on luvussa 4.2.

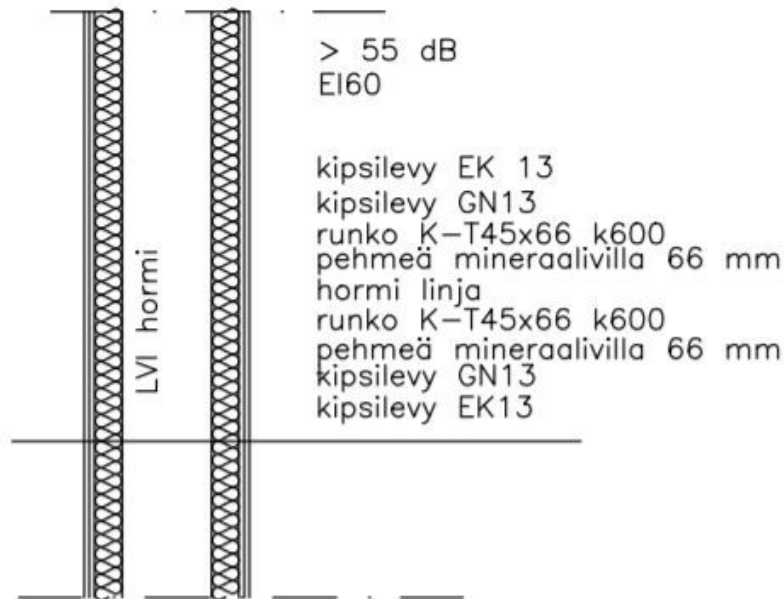
Kuva 12. LVI-hormin rakenne alustavasti.

Uutena rakenteena tulee LVI-hormit, jonka rakenteena toimii kaksi kipsilevyä, kertopuurunko ja mineraalivilla. LVI-suunnittelija määrittää myöhemmässä vaiheessa hormin oikean koon (kuva 12).

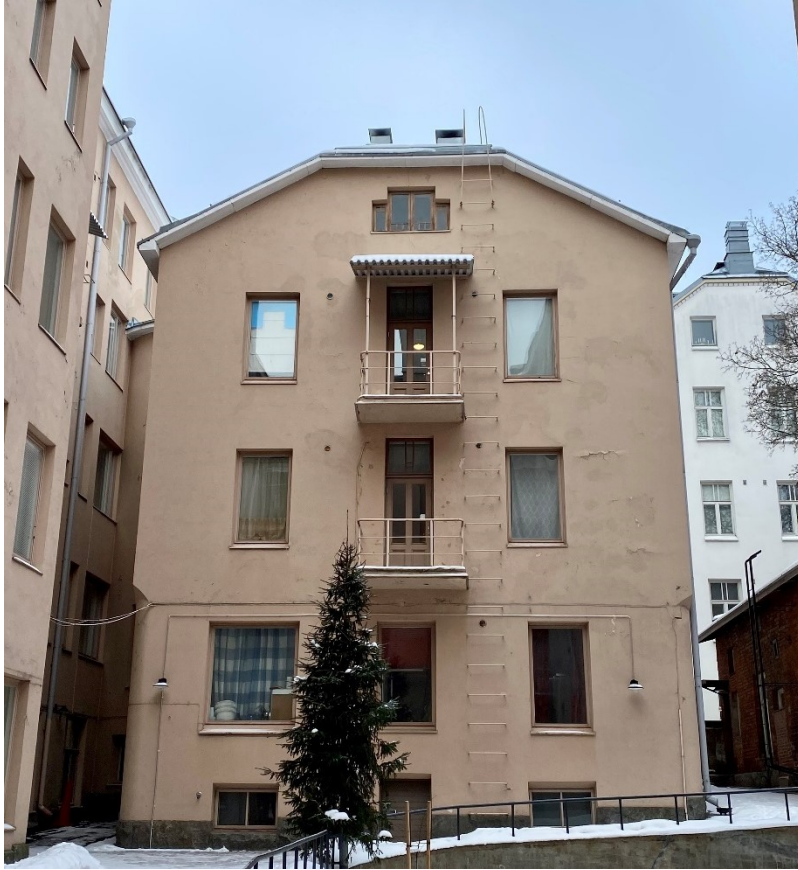
Kuva 15. Kohde sisäpihalta päin. Palotikkaat toimivat parvekkeellisten asuntojen varatienä.

Sekä palo- että ääneneristysvaatimukset katsotaan lupamenettelyn yhteydessä muutokohtaisesti, joten varmistaakseen, ettei jälkeen päin tule korjauksia suunnitelmiin, tavoitteena on täyttää vaatimukset; paloluokka on P1 REI60/EI60 välipohjissa ja huoneistojen välisissä seinissä ja äänitasoeroluku 55 dB. Kohteen koilliselle sivulle palotikkaat. Tämä tuo varatien asunnoille, joilla ei valmiiksi parvekkeiden vieressä palotikkaita (kuva 15). (RT 103131, 3; Ympäristöministeriö 2017)
