# **Teräsputkisiltojen yleisimpien korjausmenetelmien vertailu**

uusiminen – puolipohjaus – täyssujutus

RAKENNUS- JA YHDYSKUNTATEKNIIKAN  
TUTKINTO-OHJELMA  
2022

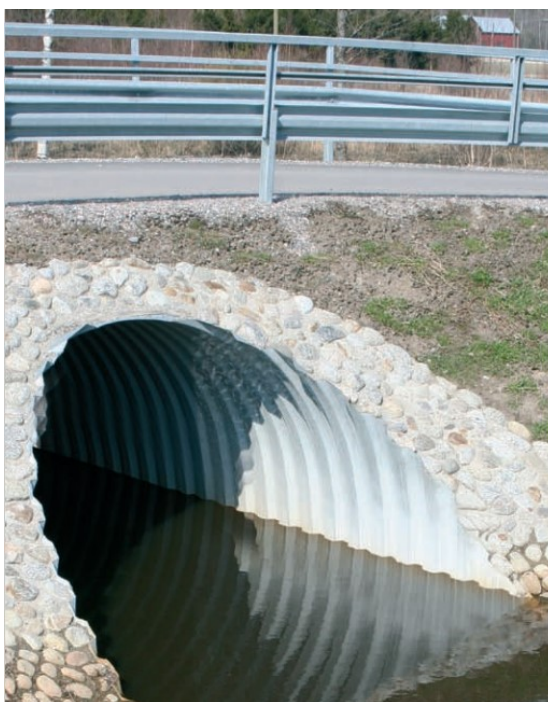
Kuva 1. Teräspanksilta (Rumtec Oy, 2013)

Teräspankksilta on aallotettu teräspanki, jonka vapaa-aukko on vähintään kaksi metriä ja joka alittaa tie- tai ratarakenteen ja muodostaa näin sillan (kuva 1). Vapaa-aukoltaan pienempiä putkia kutsutaan rummuiksi. (Liikenneviraston ohjeita 10/2014, 2014)

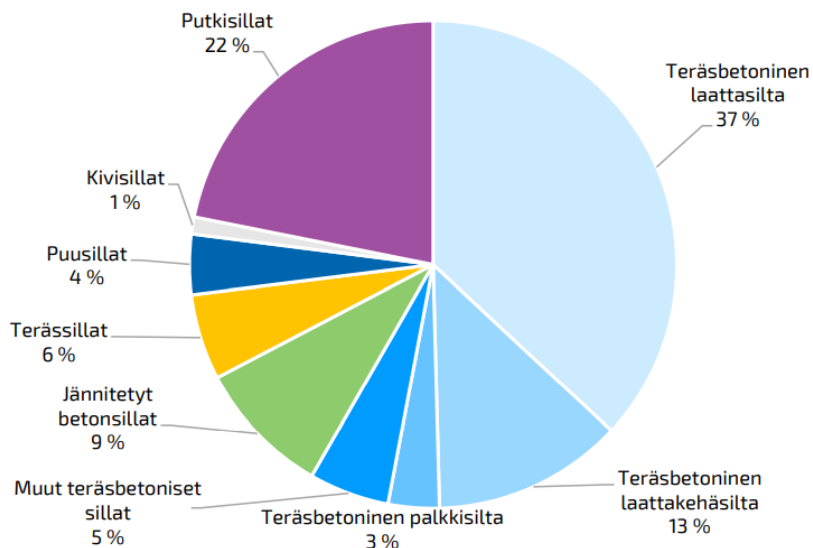
Kuva 3. Siltojen lukumäärien jakauma siltatyypeittäin (Väylävirasto, 2020)

Suomessa oli vuonna 2020 Väyläviraston omistuksessa 15 079 tiesiltaa, joista 3295 oli putkisiltoja (taulukko 1). Suurin osa Väyläviraston tiesilloista on teräsbetonisia laattasiltoja, putkisiltojen osuus on 22 % (kuva 3). Kuntien ja yksityistiekuntien omistamista putkisilloista ei ole tilastoja. (Väylävirasto, 2020)

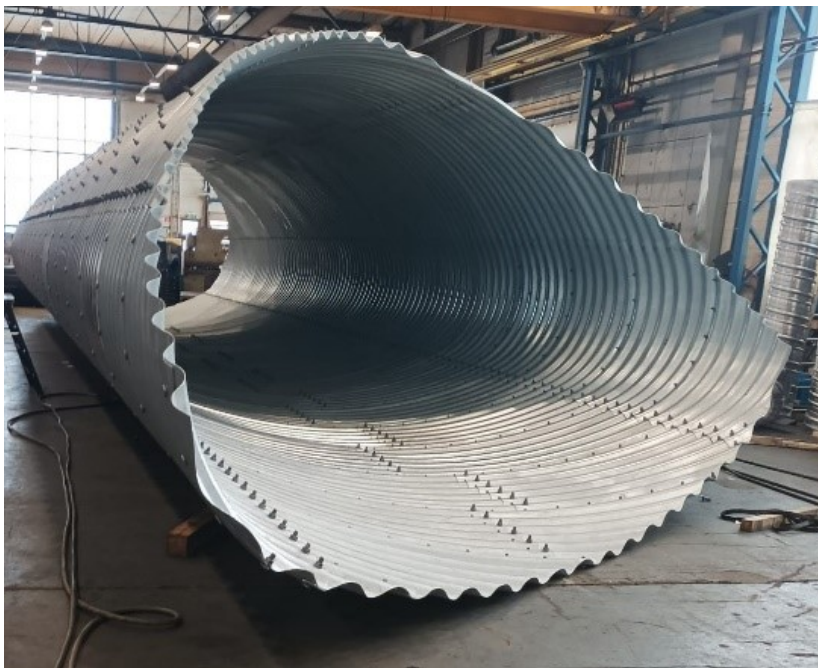
Kuva 4. Monilevyrakenne

Rakenteeltaan teräsputkisillat jaetaan kahteen ryhmään, monilevyrakenteeseen (kuva 4) ja kierresaumattuun rakenteeseen (kuva 5). Monilevyrakenteinen putkirakenne valmistetaan kokoamalla aallotetuista teräslevyistä. Kierresaumattu putkirakenne valmistetaan saumaamalla tai hitsaamalla teräsnauhasta. Kummankin putkirakenteen tulee täyttää vähintään käytettävän standardin mukaiset vaatimukset. Käytettävä standardi riippuu siitä, onko kyseessä monilevyrakenteinen vai kierresaumattu rakenne. (Liikenneviraston ohjeita 10/2014, 2014)

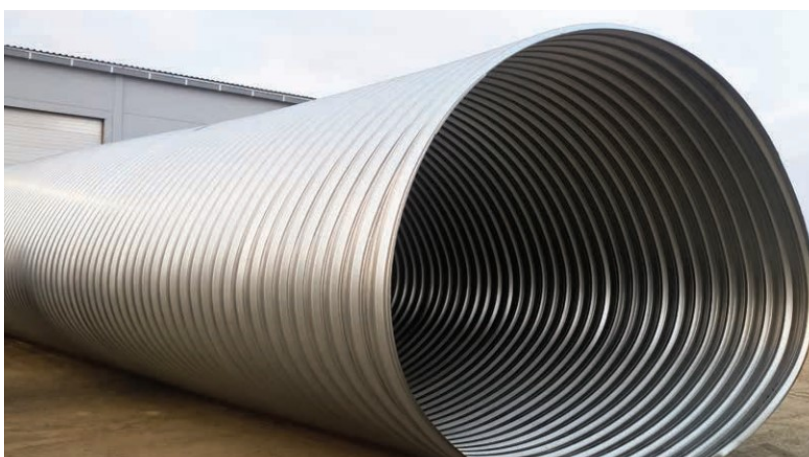
Kuva 5. Kierresaumattu rakenne (Oy ViaCon ab, 2021)

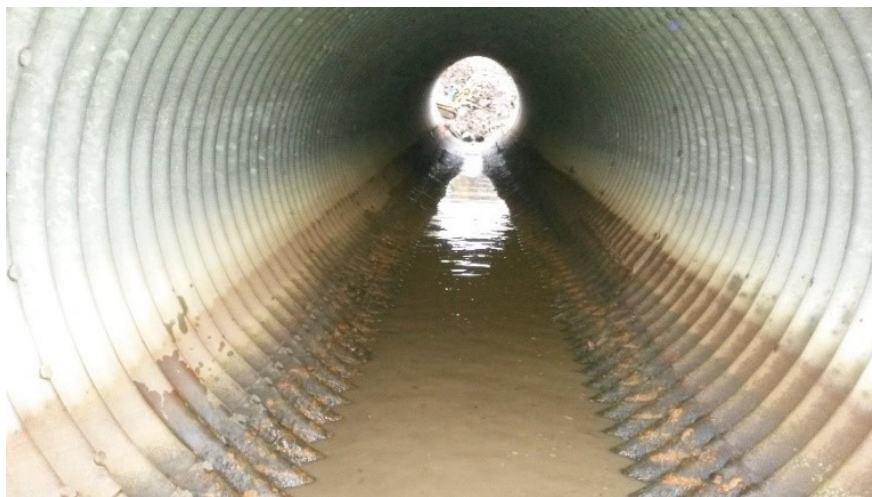
Kuva 6. Puolipohjaukseen ja täyssujutukseen soveltuva putkisilta

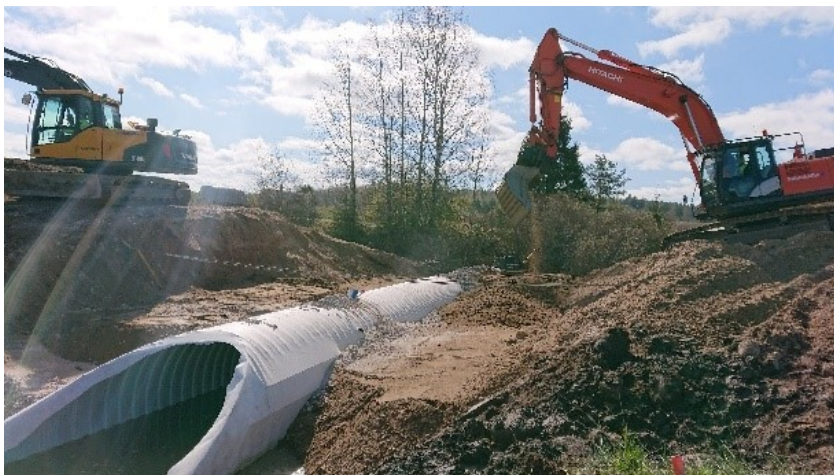
Kuva 7. Putkisillan uusiminen auki kaivamalla

Tässä korjausmenetelmässä nimensä mukaisesti vanha putkisilta vaihdetaan kokonaan uuteen. Vanha putkisilta kaivetaan esiin ja poistetaan, jonka jälkeen uusi asennetaan kyseessä olevan kohteen suunnitelman mukaiseen korkoon. Uusi putkisilta peitetään kerroksittain ja tiivistetään huolellisesti (kuva 7). Koska tie kaivetaan kokonaan auki, on liikenteelle järjestettävä kiertotie työn ajaksi. Lisäksi myös kevyenliikenteen kulku työn aikana on huomioitava. Yleisin liikennekatko uusimisessa on 48 tuntia, mutta tähän vaikuttaa esimerkiksi massojen kokonaismäärä ja olosuhteet. (Liikenneviraston ohjeita 5/2016, 2016)

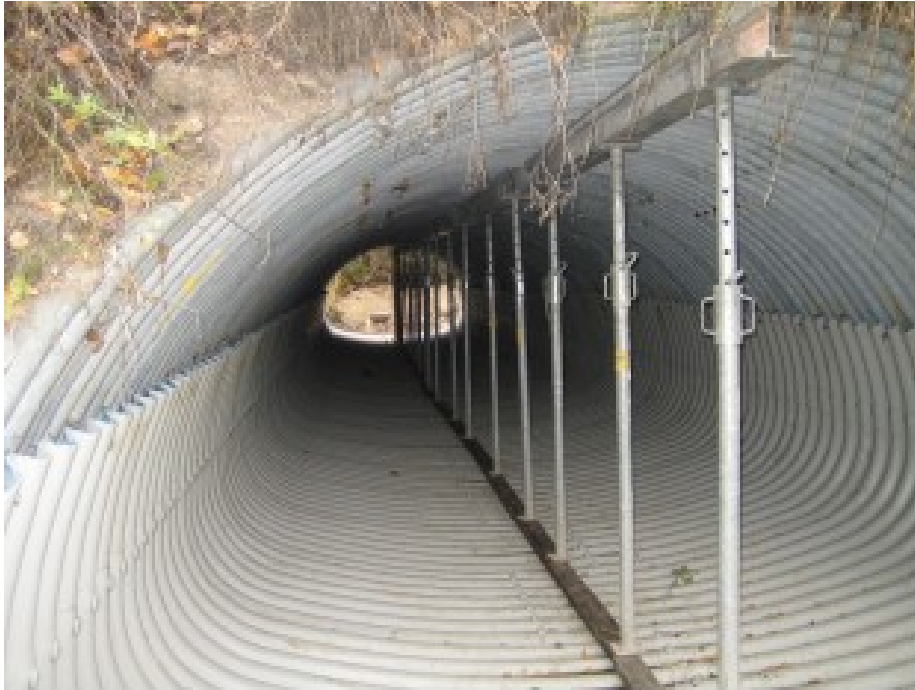
Kuva 13. Puolipohja sujutettuna (Tiehallinto, siltatekniikka, 2006)

Puolipohjauksessa puolipohja sujutetaan vanhan putkisillan sisään (kuva 13) ja kiinnitetään vanhaan siltaan hitsattavilla kiinnikkeillä eli kiinnityselimillä. Vanhan putkisillan ja uuden puolipohjan väliin jäävä rako täytetään betonilla. Puolipohjaus ei automaattisesti sovellu kaikkiin kohteisiin ja vanhan putken soveltuvuus puolipohjaukseen tulee tutkia aina tapauskohtaisesti. (Tiehallinto, siltatekniikka, 2006)

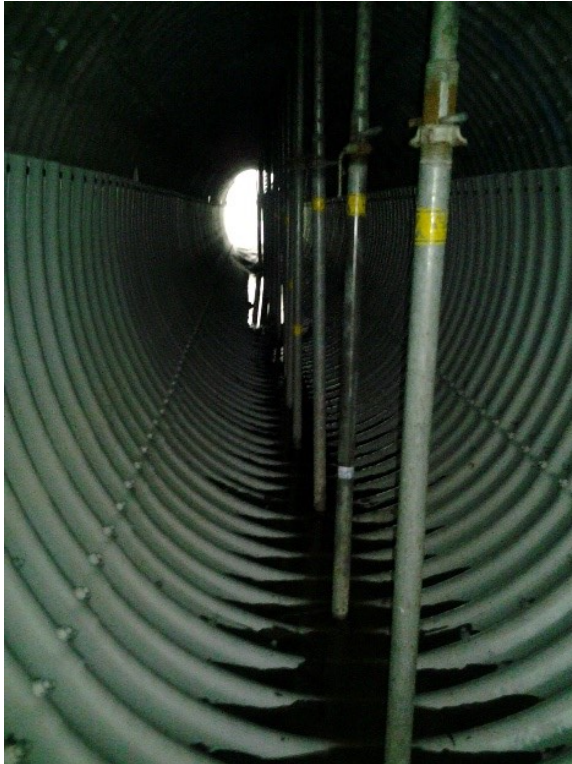
Kuva 14. Holvituet asennettuna betonivalua varten

Ennen sujutusta vanha siltarakenne painepestään ja poistetaan irtoava ruoste. Puolipohja sujutetaan vanhan putken sisään kaivinkoneella vetämällä puolipohjassa olevasta vetolenkistä. Kun puolipohja on saatu paikoilleen, kiinnitetään se hitsattavilla kiinnikkeillä kummaltakin sivulta vanhaan siltaan kiinni. Kiinnikkeitä asennetaan noin 50 cm välein, riippuen kuitenkin vaadittavista voimien siirrosta vanhasta rakenteesta uuteen. Uuden puolipohjan ja vanhan putken väliin valetaan betoni. Ennen betonivalua asennetaan holvituet (kuva 14) estämään puolipohjan nousua valusta aiheutuvasta paineesta johtuen. (Tiehallinto, siltatekniikka, 2006)

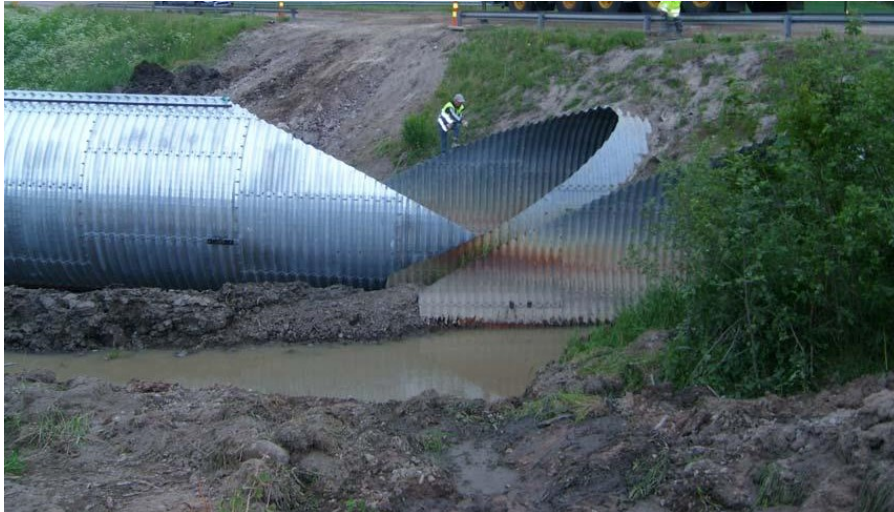
Kuva 20. Täyssujutus

Täyssujutuksessa vanhaa putkisiltaa halkaisijaltaan hieman pienempi, uusi teräsputki sujutetaan vanhan putken sisään (kuva 20). Uuden ja vanhan putken väli täytetään betonilla ja täytön tulee olla niin tiivis, että uusi rakenne kestää liikenteestä ja maanpaineesta aiheutuvat kuormat. Sujutuskohteissa välitilan voi täyttää muillakin materiaaleilla kuin betonilla, esimerkiksi Leca-soralla, joka puhalletaan. Geobar Oy tekee puhallustäyttöjä myös kevyellä polymeeri -materiaalilla, jolle saadaan hyviä kantavuusarvoja. Nämä ovat kyllä selvästi kalliimpia vaihtoehtoja, mutta saattavat tulla kyseeseen erikoiskohteissa, esimerkiksi rautatierumpujen ja -putkisiltojen sujutustäytöissä.
