# **Kerrostalojen märkätilojen kuntoarvion toimintamallin päivittäminen**

RAKENNUS- JA YHDYSKUNTATEKNIIKAN TUTKINTO-  
OHJELMA  
2022

Tekijä(t) Sipponen, Janne	Julkaisun laji Opinnäytetyö, AMK	Päivämäärä toukokuu 2022
	Sivumäärä 38	Julkaisun kieli Suomi
Julkaisun nimi <b>Kerrostalojen märkätilojen kuntoarvion toimintamallin päivittäminen</b>		
Tutkinto-ohjelma Rakennus- ja yhdyskuntatekniikan		
Tiivistelmä  <p>Tässä opinnäytetyössä päivitettiin toimeksiantajayrityksen käytössä olevaa kerrostalojen märkätilojen kuntoarvion toimintamallia. Työssä käytiin läpi myös suppeasti märkätilojen kuntoarviota sekä siinä tarkasteltavia rakenneosia. Näiden lisäksi työhön kuului päivitetyn toimintamallin testaaminen kerrostalo kohteessa Satakunnassa, jossa oli 28 kpl asuntoja.</p> <p>Työn tavoitteena oli päivittää märkätilojen kuntoarvion toimintamallia. Päivittäminen sisälsi tässä työssä loppuraportin sisällön tarkastamisen sekä raportin selkeytystä. Raporttiin laadittavat tarkastuskortit päivitettiin suoraan digitaalisesti täytettäväksi tarkastuskortiksi. Nykyisen kuntoarvioraportin sisältöä verrattiin RT-ohjekorteissa oleviin ohjeistuksiin ja laadittiin päivitykset uuteen raporttimallipohjaa

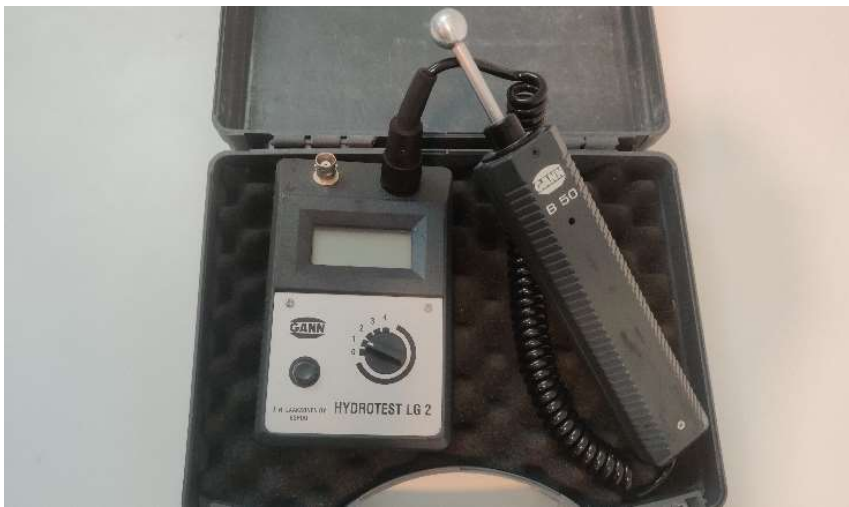
Kuntoarvion tarkastuksessa suoritetaan kosteusmittauksia pintakosteusmittarilla. Esimerkiksi kuvassa 1 esitetyllä laiteyhdistelmällä kosteusmittari Gann Hydrotest LG 2 johon on liitetty Gann B 50 pinta-anturi, joka on käytössä myös opinnäytetyön toimeksiantajayrityksellä.

*Kuva 1 Gann Hydrotest LG 2 ja pinta-anturi B 50*

Pintakosteusmittarilla tehtävät mittaukset perustuvat tutkittavan materiaalin sähkönjohtavuuteen ja/tai dielektrisyYTEEN. Pinta-anturit reagoivat materiaalissa olevaan kosteuteen, mutta eivät pysty kertomaan missä kohdassa rakennetta kosteus on. Mittausmenetelmä ei ole kovin tarkka, joten mittaustuloksia voidaan käyttää lähinnä suuntaa antavina ja niiden avulla voidaan miettiä, onko tarvetta suorittaa tarkempia tutkimuksia. Pintakosteusmittari soveltuu parhaiten mahdollisten ympäristöään kosteampien kohtien paikantamiseen. (Sisäilmäyhdistys ry, 2022)

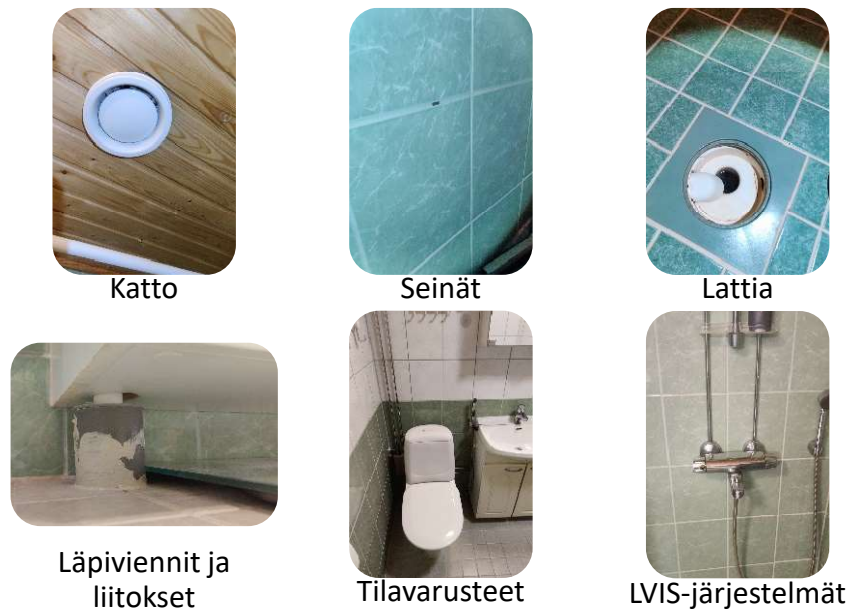
Yrityksen toimintamallissa tarkastuskierroksella märkätilan rakenneosien kuntoa arvioidaan edellä mainittuja menetelmiä käyttäen. Märkätila on jaoteltu kuuteen eri osaluokkaan, joita ovat katto-, seinä- ja lattiapinnat, läpiviennit ja liitokset, tilavarusteet sekä LVIS-tekniikka, jotka on esitetty kuvassa 2. Seuraavissa kappaleissa käydään läpi mihin asioihin eri rakenneosia tarkastellessa tulisi kiinnittää huomioita. Tarkasteltavien rakenteiden sisältö saattaa vaihdella kohteiden välillä, koska eri aikakausina rakennetut kiinteistöt on toteutettu eritavoilla. Seuraavissa kappaleissa on esitetty yleisimmät kohdat kiinteistöjen märkätilojen tarkasteltavista rakenneosista.

*Kuva 2 Tarkasteltavat rakenneosat*

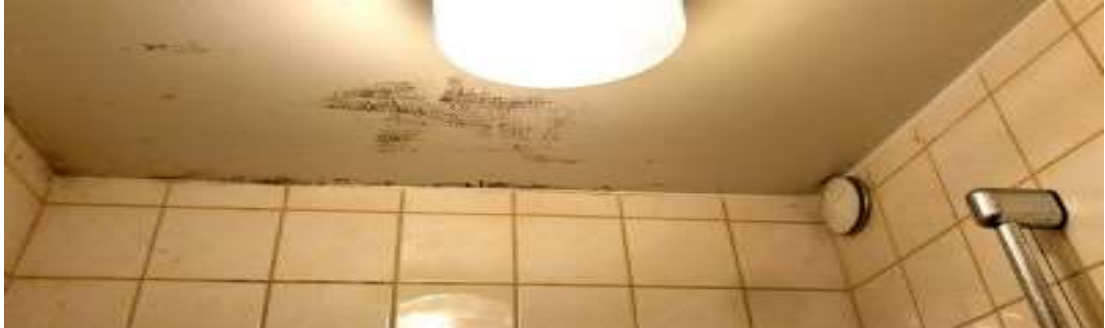
Kattopinnoissa havaitut maalin tai tasoitteen irtoilu saattaa johtua pelkästään ikääntymisestä mutta voi olla myös merkki kosteusvauriosta. Näissä tilanteissa tulee kattopintaan tehdä kosteusmittauksia pintatunnistimella. Esimerkiksi kuvassa 3 havaitut

tummat jäljet kosteudesta tai pintaan muodostuneet homepilkkut ovat monesti merkki riittämättömästä ilmanvaihdosta, ja kosteus pääsee tiivistymään kattopintaan aiheuttaen homekasvustoa.

*Kuva 3 Homekasvustoa katossa riittämättömästä ilmanvaihdosta johtuen*

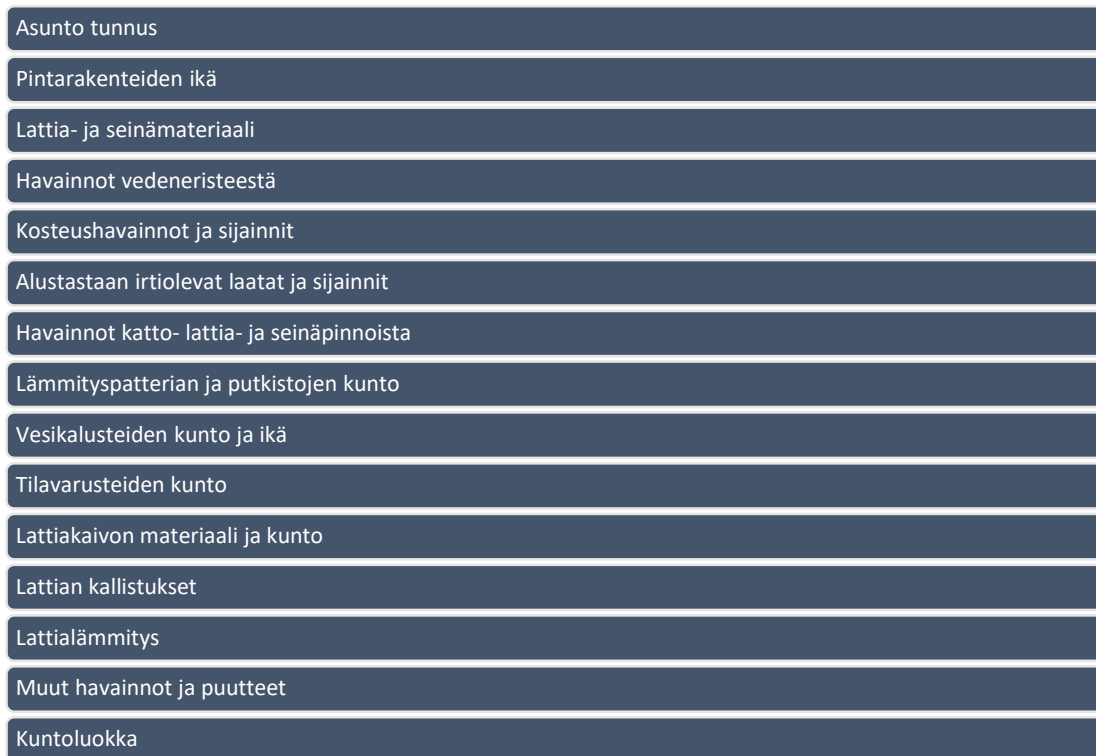
kuntoarviossa sekä siihen lisätään kohdat, jotka ovat lähtötietojen perusteella koettu tärkeäksi selvittää märkätilasta. Kuntoarvion lähtötiedot esitetty kuvassa 9.

Asunto tunnus
Pintarakenteiden ikä
Lattia- ja seinämateriaali
Havainnot vedeneristeestä
Kosteushavainnot ja sijainnit
Alustastaan irtiolevat laatat ja sijainnit
Havainnot katto- lattia- ja seinäpinoista
Lämmityspatterian ja putkistojen kunto
Vesikalusteiden kunto ja ikä
Tilavarusteiden kunto
Lattiakaivon materiaali ja kunto
Lattian kallistukset
Lattialämmitys
Muut havainnot ja puutteet
Kuntoluokka

*Kuva 9 Tarkastuskorttiin kerättävät tiedot*

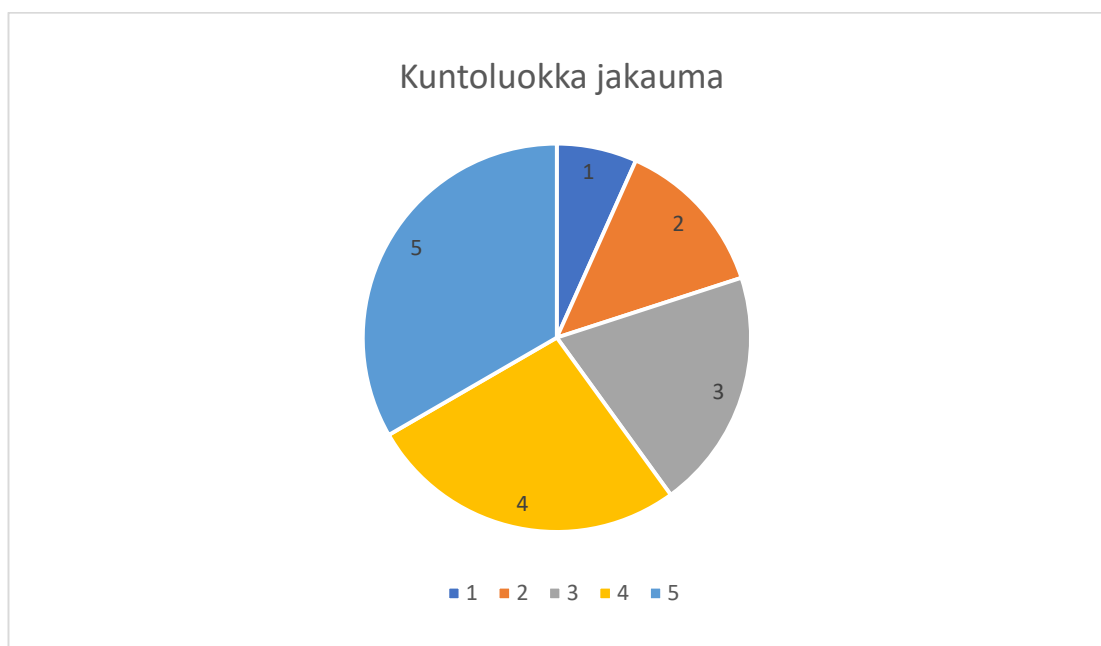
Raportin isoimpana päivityksenä työssä tehdään sen selkeyttäminen. Selkeyttäminen toteutetaan lisäämällä kaavioita, joista saa helposti käsityksen esimerkiksi siitä millainen on kiinteistön märkätilojen kuntoluokkien jakauma. Kaaviona käytetään esimerkiksi ympyräkaaviota, joka esitetty kuvassa 14.

Kuva 14, Esimerkki ympyräkaaviosta
