OPINNÄYTETYÖ - AMMATTIKORKEAKOULUTUTKINTO
TEKNIIKAN JA LIIKENTEEN ALA

JUGENDTYYLISEN MAATALON PÄÄRAKENNUKSEN KORJAUS- JA MUUTOSSUUNNITTELU

TEKIJÄ Niklas Koivistoinen

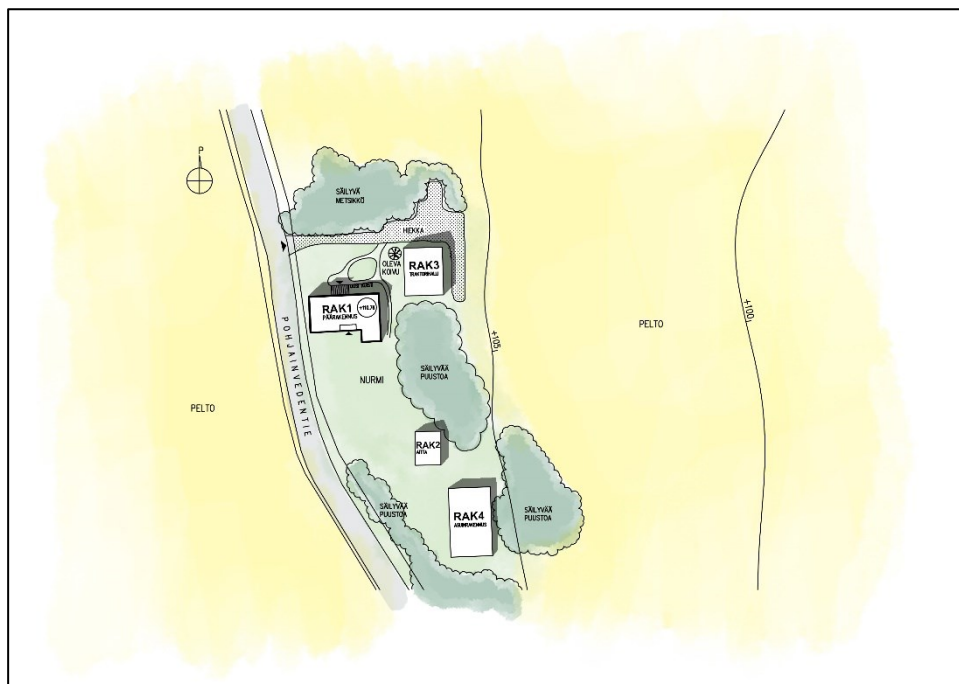
KUVA 4. Viitteellinen lopputilanteen asemapiirros (Koivistoinen 2022)

Samassa pihapiirissä sijaitsee päärakennuksen lisäksi vanha aitta, traktorihalli ja uudempi asuinrakennus. (Kuva 4)

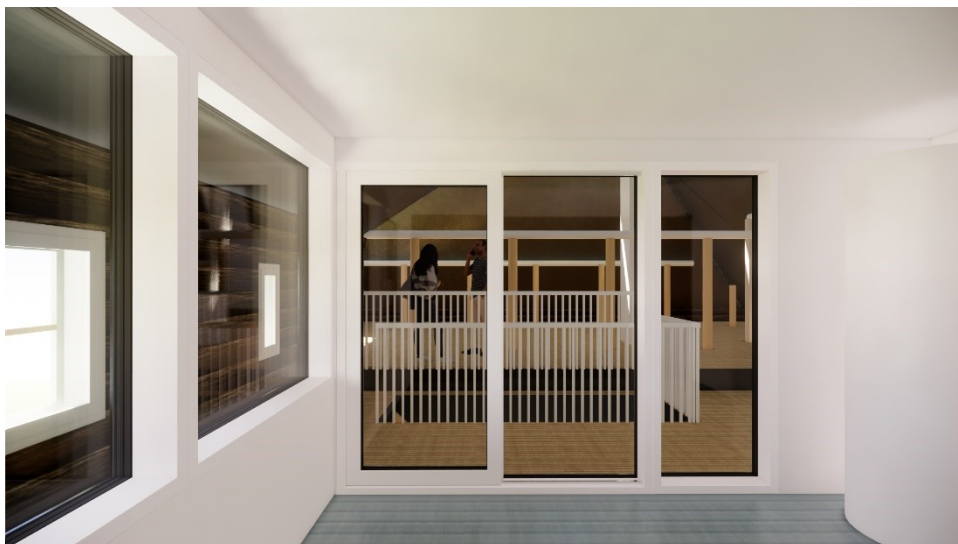
KUVA 30. Tuleva näkymä vaarinhuoneesta raakavintille (Koivistoinen 2022)

Lopullisessa versiossa (Kuva 32) vintillä olevat makuuhuoneet päädyttiin säilyttämään ja niille suoritetaan korjaus. Vanhan vaarinhuoneen kahta seinää siirretään yläpohjan lisäeristämisen mahdollistamiseksi ja kulkureitin luomiseksi uuteen kylpyhuoneeseen. Vanhaan vaarinhuoneeseen tulee paljon lasipintaa. Huoneen länsiseinälle sijoittuu huoneen lattiasta kattoon ulottuva avattavalla liukuovella varustettu lasiseinä. Uusi eteläseinä on toteutettu kahdella vierekkäisellä suurella ikkunalla. Kohteeseen sopivia lasiliukuovia löytyy esimerkiksi ProFinin valikoimasta ja mallinnuksessa onkin käytetty heidän liukulasioviobjektiaan. (Kuva 30)

Myös kevyt metallinen pinnakaide olisi kaunis ja ajaton vaihtoehto, mutta se ei välttämättä sovi rakennuksen henkeen. Havainnekuviissa (Kuva 20, kuva 30) olen kokeillut tätä mallia.

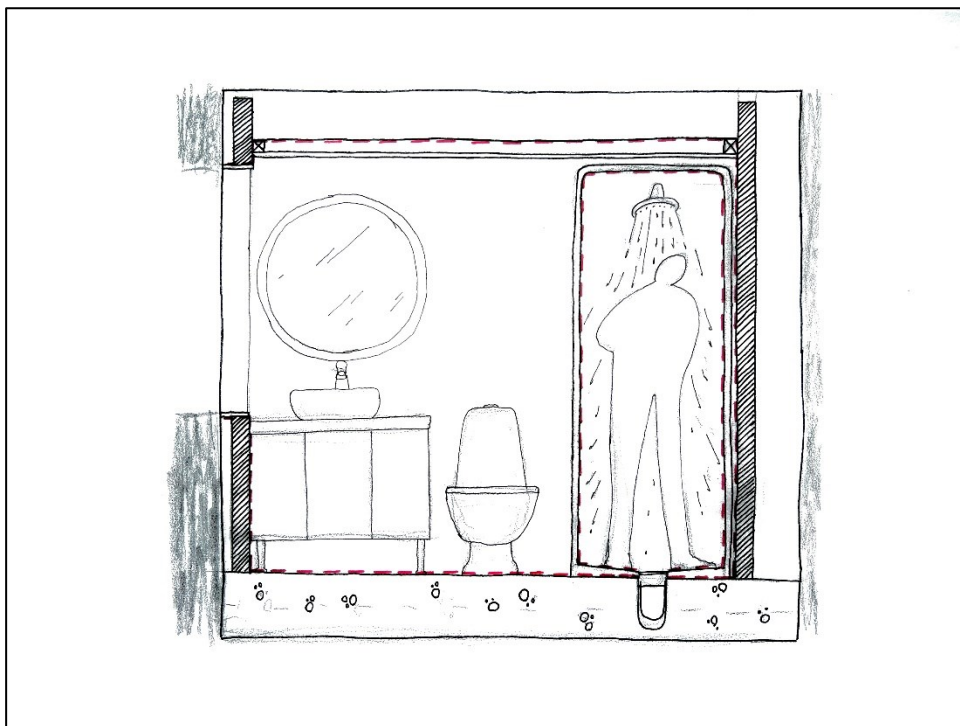
KUVA 34. Viitteellinen märkätilaleikkaus uudesta ensimmäisen kerroksen kylpyhuoneesta (Koivistoinen 2022)

Leikkauskuvassa (Kuva 33) näkyy vintillä olevan vaarinhuoneen uudet lasiseinät ja alakerrassa keittiön kalustusta, sekä tärkeimpänä uusi kylpyhuone. Ensimmäisen kerroksen kylpyhuoneesta on myös tehty erillinen, viitteellinen leikkauskuva (Kuva 34). Märkätilat on sijoitettu tornimaiseksi kompleksiksi teknisen tilan yläpuolelle. Varsinkin korjauskohteissa on tärkeää, että märkätilat ja vesipisteet saataisiin sijoitettua pistemäisesti, eivätkä ne sijaitsisi ympäri rakennusta. Tämä pienentää mahdollisesta vesivahingosta johtuvien vaurioiden laajuutta ja vähentää välipohjissa tehtävien horisontaalisten putkivetojen tarvetta.

Märkätilojen sijoittamisessa ja rakenteellisissa suunnitelmissa onkin pyritty huomioimaan se, että minimoidaan kosteuden ja veden aiheuttamat rasitukset. Tästä syystä esimerkiksi suihkut on sijoitettu erillisiin suihkukoppeihin. Kun tällainen suihkukoppi on normaalisti vedeneristetyn kylpyhuoneen sisäpuolella, saadaan tuplavarmistus, jolla voidaan välttyä suuremmilta vaurioilta vahingon sattuessa. Mutta kuten Museovirasto korjauskortissaan toteaa, on käyttäjällä iso vastuu rakennuksen turvallisuudessa. Tilaa tulisikin tuulettaa ja sen ilmanvaihto (mikäli se on mekaaninen) pitää käynnissä jatkuvasti.

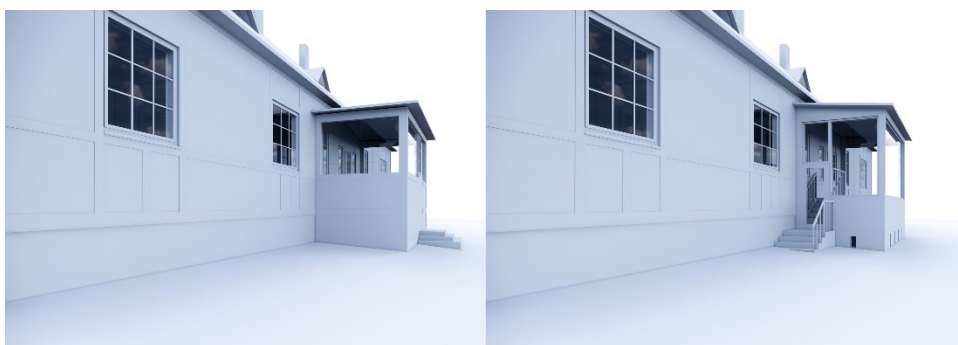
Massoja vertailemalla ja tarkastelemalla niitä eri kulmista (Kuva 37) kuistin mittakaava alkoi hahmottua. Myös mahdollisen sisäportaan vaatima tila vaikutti kuistin mitoittamiseen (Kuva 36). Leveys määräytyi pohjakuvan mukaan, jolloin kuistin ulkoseinät ovat samassa linjassa olevien väliseinien kanssa. Lopulta kuistin pohjan sisämitoiksi tuli 3,1 m ja 5,3 m. Sekä moderni että perinteinen vaihtoehto ovat samankokoisella pohjalla, vaikka ne muuten eroavatkin suuresti toisistaan.

KUVA 37. Kuistin massojen vertailua Revit-ohjelmistolla (Koivistoinen 2022)

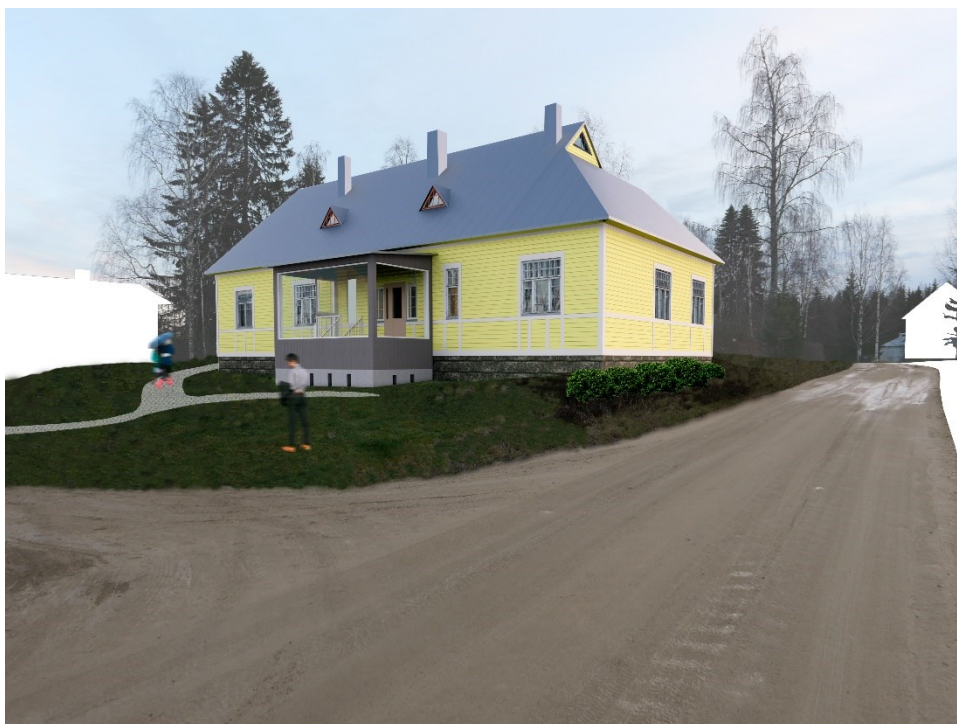
KUVA 39. Havainnekuva modernista kuistivaihtoehdosta harmaana (Koivistoinen 2022)

rakennusta. Kaunis ja aikaa kestävä, siinäpä perusajatukset modernin kuistin takana. Kuisti on muotokieleltään hillitty, eikä se kilpaile vanhan rakennuksen kanssa. Sen pinta on suurimmaksi osaksi lasia, jolloin se peittää rakennuksen omaa julkisivua mahdollisimman vähän. Pintamateriaalina voisi olla esimerkiksi kapea lehtikuusirimoitus. Se saisi harmaantua ajan kanssa, tai prosessia voisi myös nopeuttaa pintaan siveltävällä rautaoksidiliuoksella. Toisaalta rimoitus voitaisiin maalata jugendin henkeen sopivasti jollakin punaisen tai vihreän sävyllä. Sivuporras jää kuistin taakse piiloon lähestyttäessä rakennusta tonttiliittymän suunnalta luoteesta. Maaston noustessa vanhaa traktorihallia kohti myös ulkoportaasta voidaan tehdä lyhyempi. (Kuva 38, kuva 39, kuva 40, kuva 41)

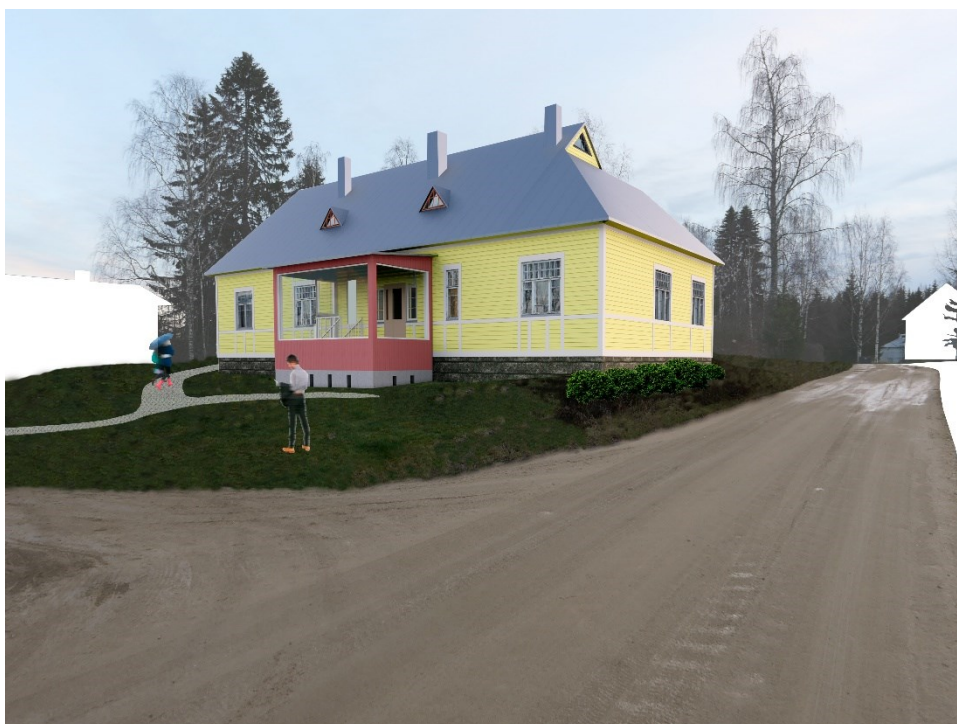
KUVA 40. Havainnekuva modernista kuistivaihtoehdosta punaisena (Koivistoinen 2022)

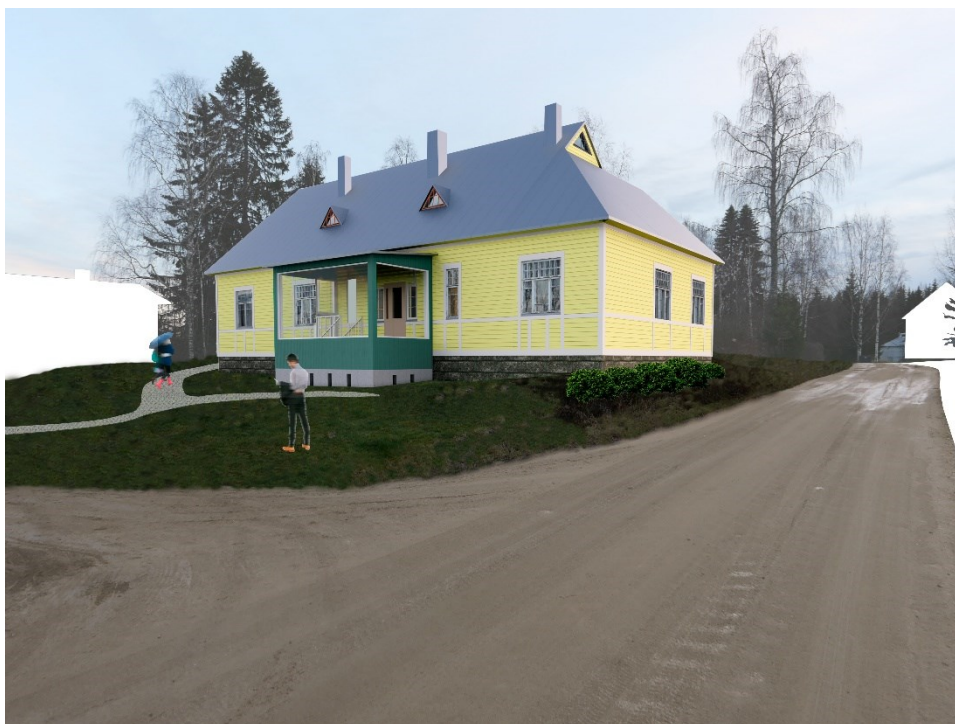
KUVA 41. Havainnekuva modernista kuistivaihtoehdosta vihreänä (Koivistoinen 2022)

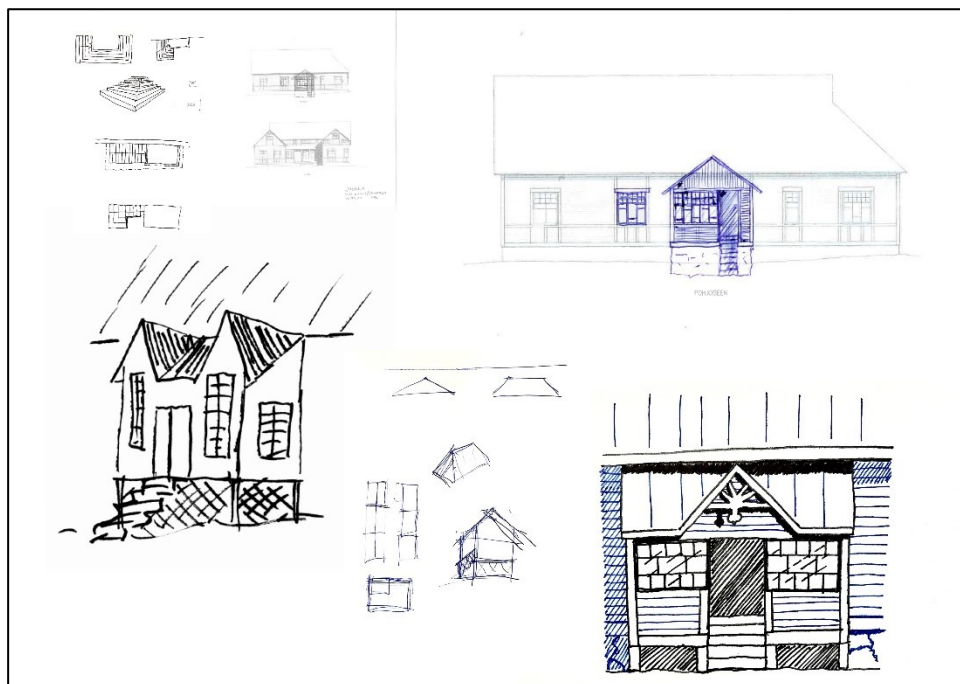
Perinteistä versiota työstin vahvasti asiakkaalta saadun fiiliskuvan pohjalta. Asiakkaan toiveiden mukaisesti perinteinen versio on luonnollinen jatke vanhalle rakennukselle. Se on ikään kuin kuisti, joka aikoinaan rakennusta tehdessä jäi rakentamatta. Massoitellessa kokeilin erilaisia kattomuotoja ja -korkeuksia, mutta päädyin siihen ratkaisuun, että paras vaihtoehto on sijoittaa uusi kuisti kokonaan rakennuksen olevan räystäslinjan alapuolelle. Kattomuodoksi valikoitui loiva aumakatto. Perinteisen kuistin lasitus imitoi olevan rakennuksen lasituksia erikoisine ruutujen jaotteluineen. (Kuva 42, kuva 43, kuva 44)

KUVA 42. Perinteisen kuistin luonnostelua (Koivistoinen 2022)

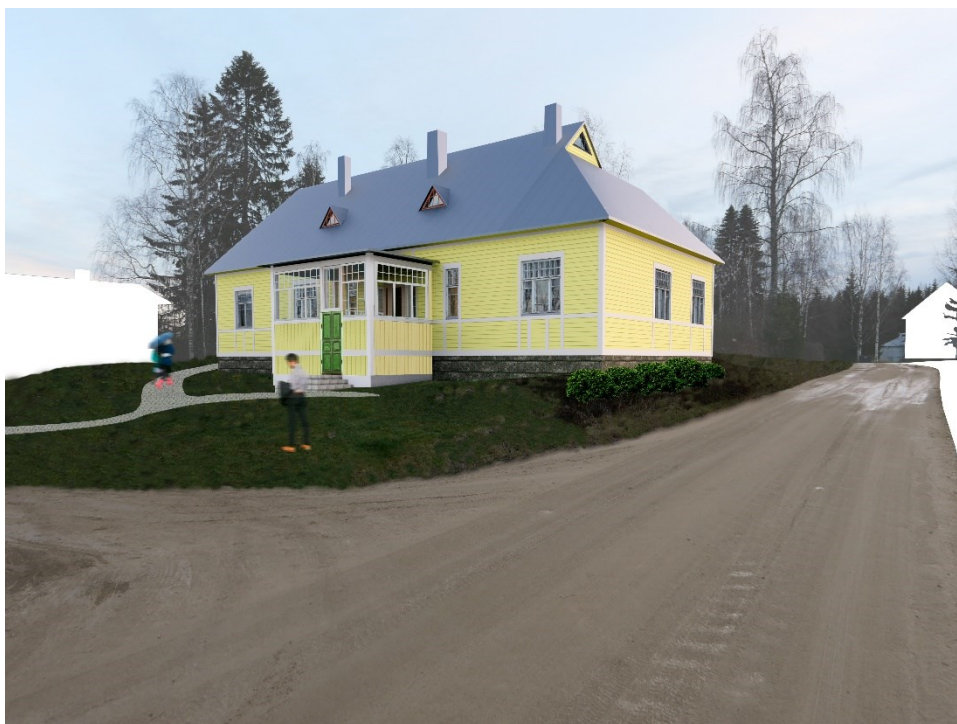
KUVA 44. Havainnekuva perinteisestä kuistivaihtoehdosta (Koivistoinen 2022)

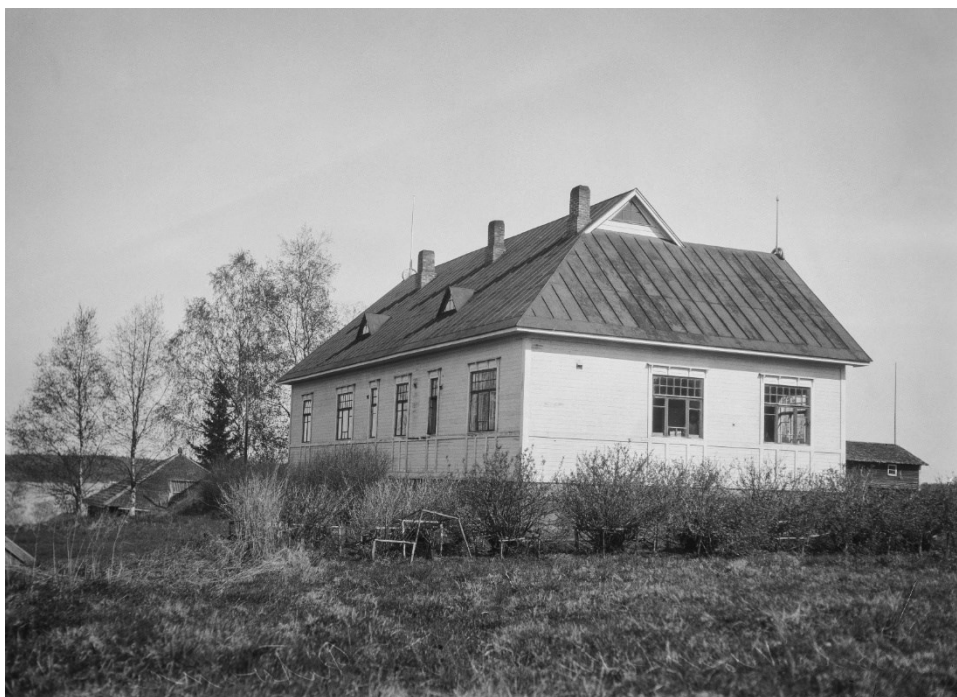
Isoja muutoksia rakennukseen on tulossa vain pohjoispuolelle. Pohjoisen julkisivu on nykyisessä asussaan melko lohduttoman näköinen. Viimeisimmän vesikattoremontin aikaan katkaistut piiput ja poistetut kattolyhdyt tekevät yhdessä 70-luvulla yksiruutuisilla ikkunoilla korvattujen hienojen alkuperäisten ikkunoiden puutteen kera ilmeestä hyvin vaisun. (Kuva 47, kuva 48)

KUVA 47. Rakennus kuvattuna luoteesta alkuperäisessä asussaan (Laitisten kotialbumi)

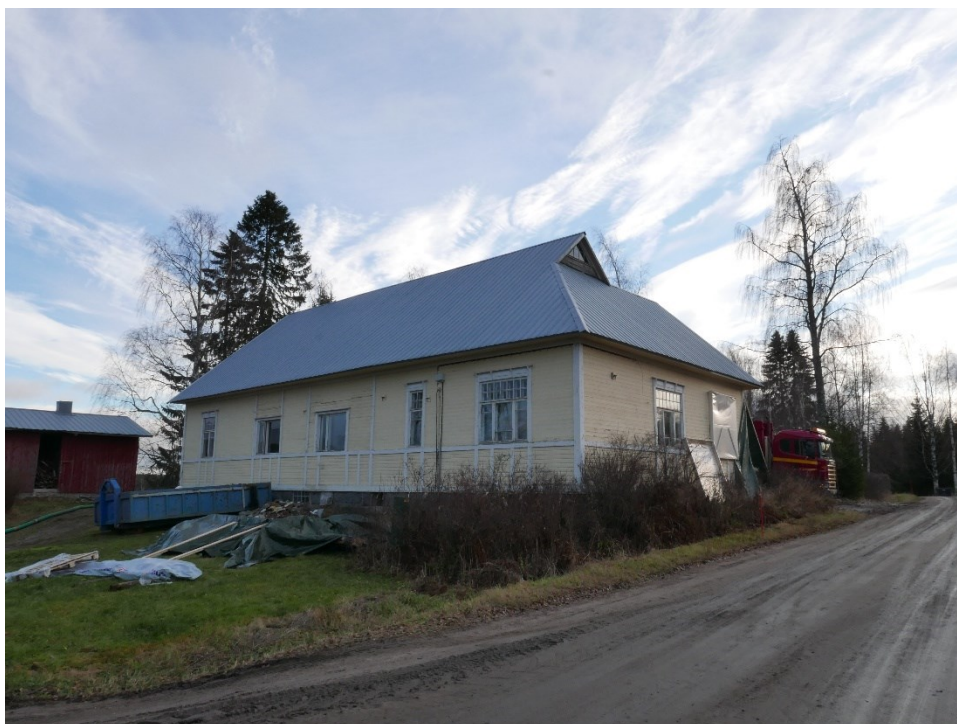
KUVA 48. Rakennus kuvattuna luoteesta marraskuussa 2021 (Koivistoinen 2021)

Poistetut kattolyhdyt tullaan palauttamaan, samoin kuin korjatut piiput. Ruokasalin kohdalle tehdään replikaikkuna, joka mukailee rakennuksen vanhoja ikkunoita. Toinen muutettu ikkuna jää uuden kuistin taakse. Se laudoitetaan tai ummistetaan muuten. Kuistin kohdalle julkisivuun tulee uusi sisäänkäyntiovi ja sen molemmille puolille kapeat ikkunat valoaukoiksi. Uuden kylpyhuoneen kohdalle

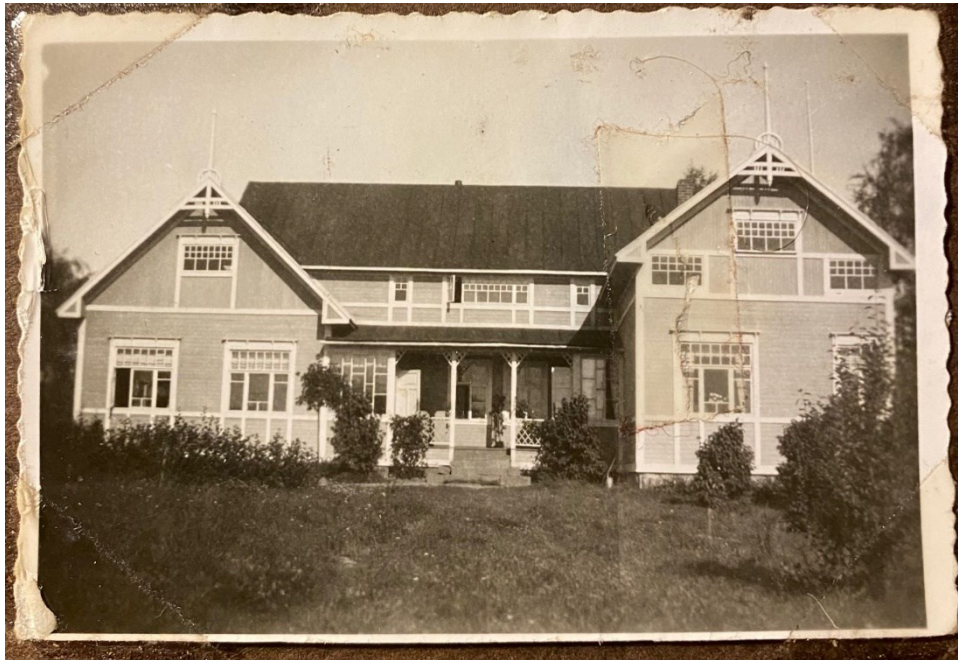
Etelänsuuntainen julkisivu on voimakkaasti koristeltu aikakaudelle tyypillisillä piirteillä. Tämä on kiistatta hienoin julkisivu, varsinkin alkuperäisessä asussaan. (Kuva 49)

KUVA 49. Rakennus kuvattuna etelästä alkuperäisessä asussaan (Laitisten kotialbumi)

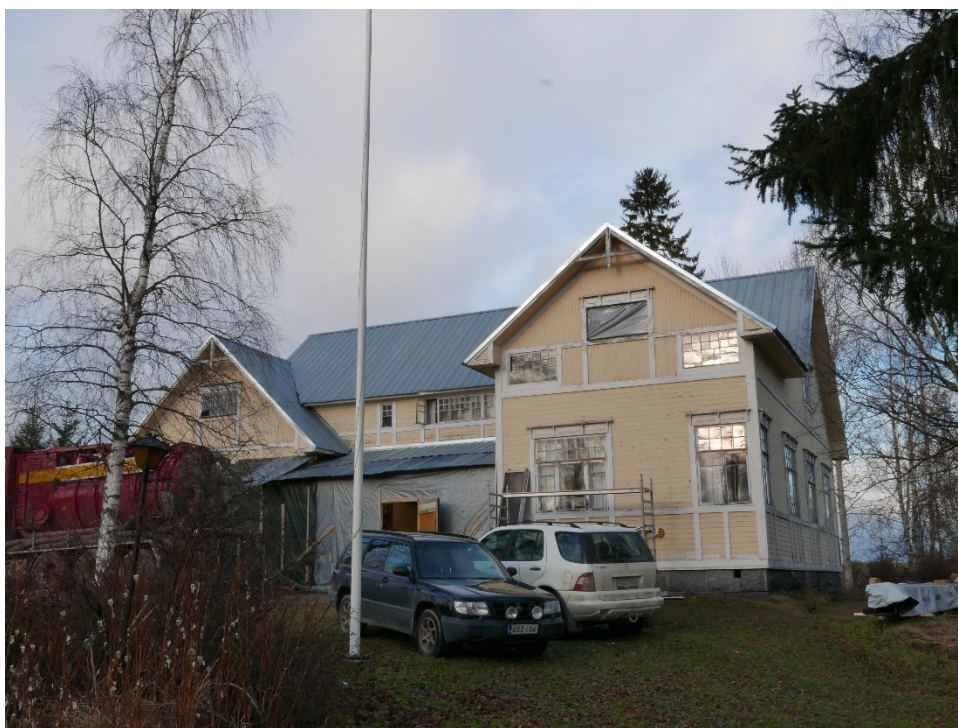
KUVA 50. Rakennus kuvattuna etelästä marraskuussa 2021 (Miina Tolonen 2021)

Etelän puoleisella julkisivulla merkittävät koristeet ovat pääosin tallessa. Vain harjoilla sijaitsevat ukkosenjohdattimet ja päätyristikkojen orsilla istuvat veistetyt kissat on poistettu. Näiden palauttamista voidaan pitää tärkeänä toimenpiteenä, joka kannattaa ehdottomasti toteuttaa remontin yhteydessä. (Kuva 50)

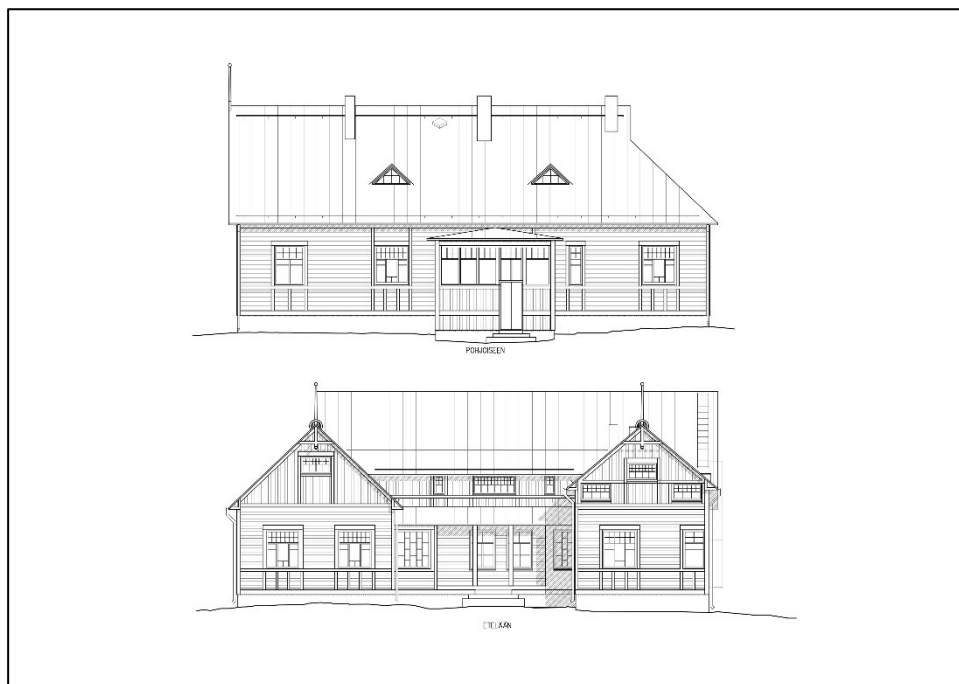
KUVA 52. Lopulliset julkisivut pohjoiseen ja etelään (Koivistoinen 2022)

Kuten julkisivukuvista (Kuva 52, kuva 53) nähdään, toteuttamalla kuisti pohjoispuolelle tulee rakennuksen massasta tasapainoisempi. Uusi kuisti ei kuitenkaan yhtään vähennä eteläjulkisivun voimakkuutta, tai sen merkitystä. Yhdessä palauttavien muutosten ja kuistin rakentamisen myötä julkisivut tukevat toisiaan ja rakennus on enemmän kokonaistaideteos, kuin irrallisista, omaa elämäänsä elävistä julkisivuista koostuva muodostelma.

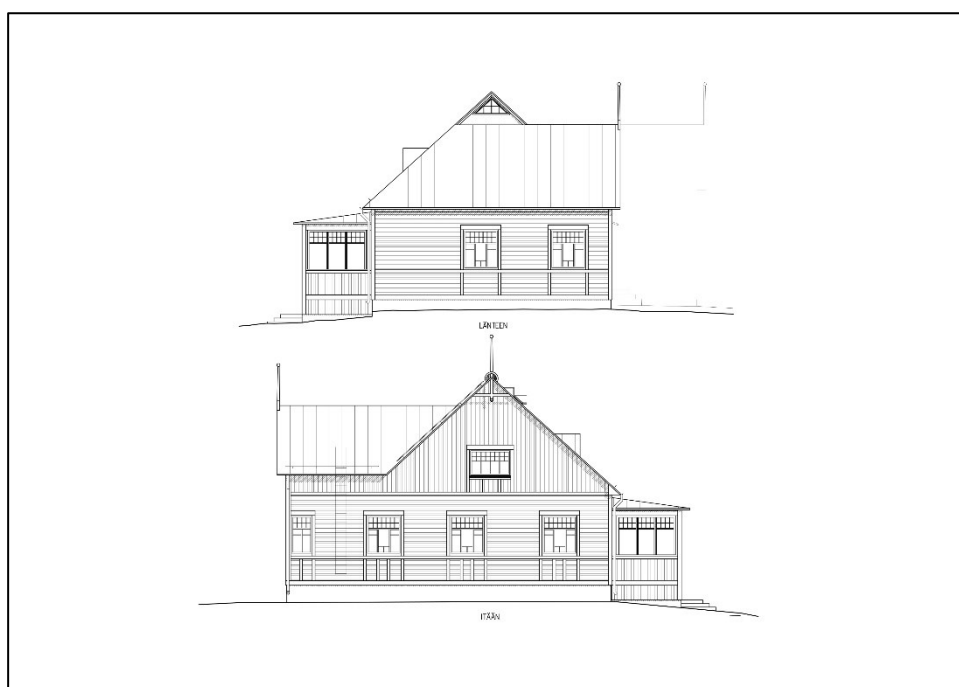
KUVA 53. Lopulliset julkisivut länteen ja itään (Koivistoinen 2022)

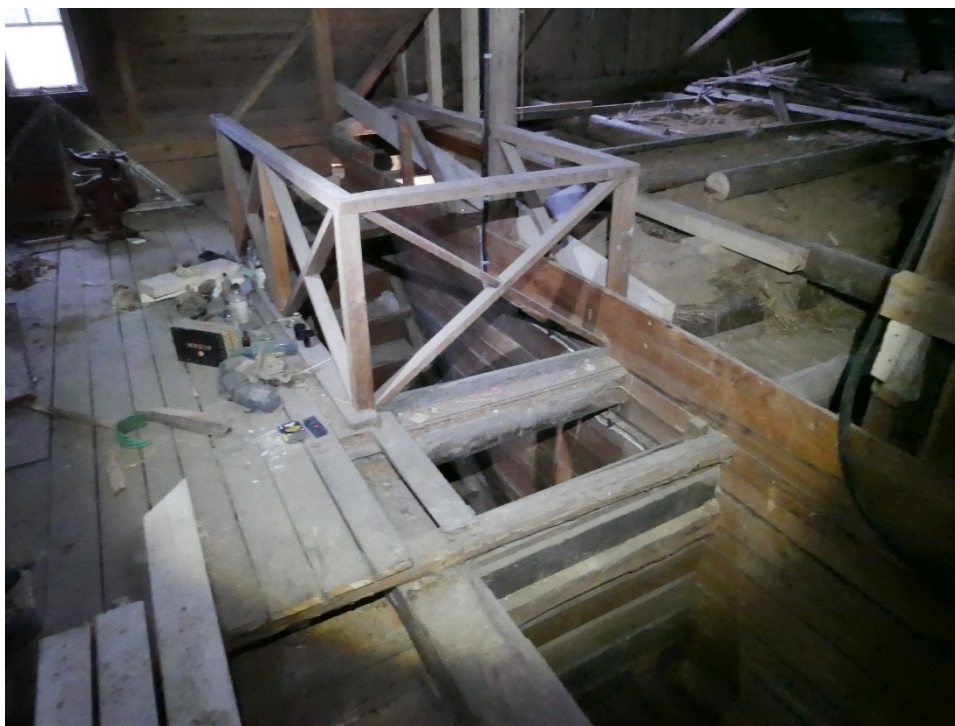
Rakennuksen olevat kaiteet ovat nykyisessä asussaan (Kuva 56) paikoin hyvinkin vaaralliset. Suurella ristikolla varustetut matalat kaiteet ovat toki kauniit, mutta turvallisuus on painava tekijä, varsinkin lapsiperheessä. Rakennuksen nykyiset kaiteet eivät täytä rakentamismääräysten vaatimuksia. Kaiteet tulee uusia yläkerran aulassa, kylmän vintin portaikon yläpäässä ja kellarin portaikossa. Uudet kaiteet tulee suunnitella myös tulevalle kuistille. Uusien kaiteiden on oltava noin 200 mm nykyistä korkeampia.

KUVA 56. Kylmälle vintille johtavan portaan kaiteet (Koivistoinen 2021)

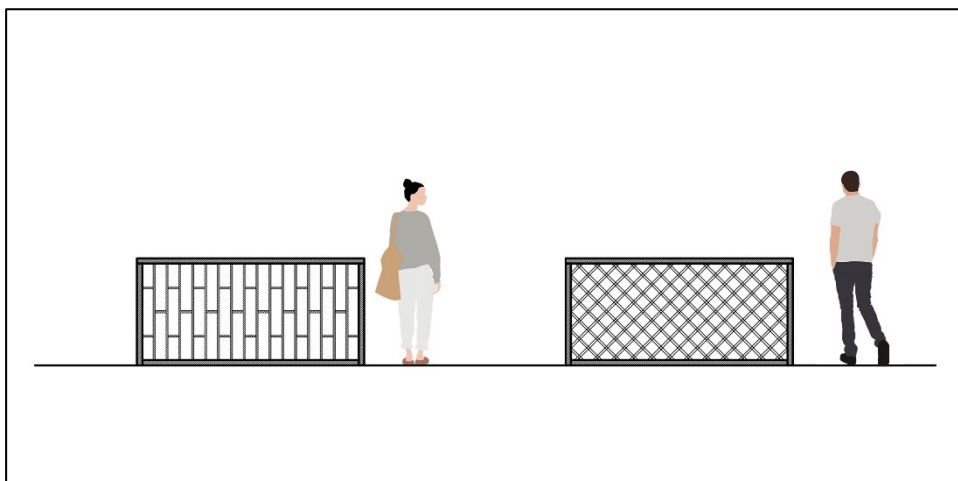
Vaihtoehtoisesti uusitut kaiteet voidaan toteuttaa rakennuksen olevia yksityiskohtia mukailevasti, määräysten mukaisella pieniauukkoisella ristikolla. (Kuva 58)

KUVA 58. Kaidemallien vertailua (Koivistoinen 2022)
