OIKOSULKUMOOTTORIN
TUOTANNONAIKAISTEN VIKOJEN
KORJAUSOPAS

Tekniikka ja liikenne
2014

Author	Joni Seppälä
Title	Repair Manual for Defects Found during Production of Squirrel Cage Motors
Year	2014
Language	Finnish
Pages	67 +1 appendix
Name of Supervisor	Pertti Lindberg

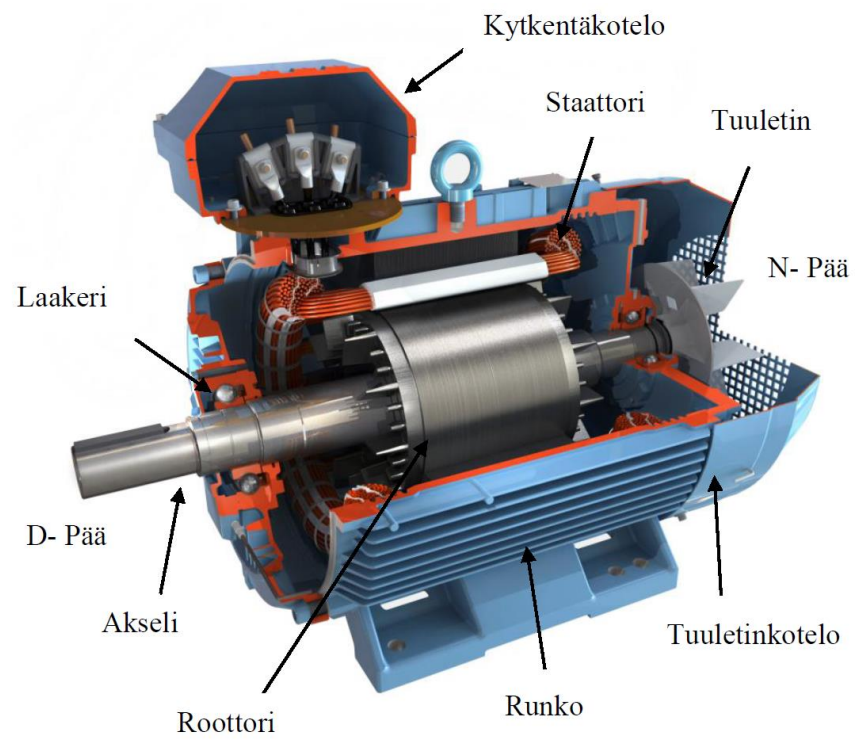
Kuva 1. Oikosulkumoottorin rakenne.

Vaikka koneita onkin useaa eri tyyppiä, voidaan kaikista normaalirakenteisista koneista erottaa seuraavat perusosat: pyörivä roottori (pyörijä) akseleineen, staattori (seisoja), laakerikilvet tai laakeripukit (isoilla koneilla) ja laakerit. Roottori on laakereiden varassa staattoriaukossa. Roottorin ja staattorin välissä on ilmarako (ilmaväli) niin, että roottori voi pyöriä vapaasti. Laakerit, jotka voivat olla rulla-, kuula- tai liukulaakereita, on kiinnitetty laakerikilpiin, jotka kannattavat roottoria. Laakerikilvet ovat kiinni staattorissa, joka muodostaa koneen rungon. Staattoriin ja roottoriin on sijoitettu käämitykset, joiden muoto ja rakenne vaihtelevat konetyypin mukaan. Koneissa on yleensä päällä myös liittinotelo, johon syöttökaapelit kytketään. Seuraavassa kuvassa on perusmallisen epätahtimoottorin (oikosulkumoottori) rakenne. **(kuva 1).**/3/

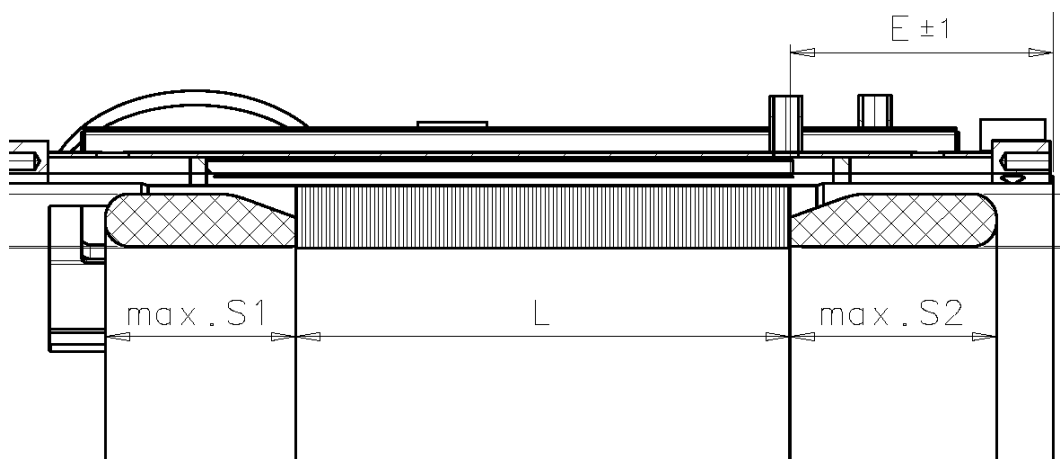
Kuva 2. Esimerkki E-mitasta mittapiirustuksessa.

Runkoonpuristustyövaiheessa yhdistetään staattorirunko sekä staattoripaketti. Staattoripaketti koostuu uritetuista staattorilevyistä ja päätylevyistä pinottuna. Nämä levyt sidotaan sideraudoin tai hitsataan tiukaksi paketiksi, johon sitten asennetaan uraeristeet ja käämitys. Staattorirunko on useimmiten valurautaa. Runkoonpuristuksessa puristetaan staattori puristussovitteella rungon sisään siten, että etukäteen taulukon mukainen E-mitta toteutuu. E-mitta on mitta staattorinlevyjen päästä rungon pään otsapintaan (**kuva 2**).

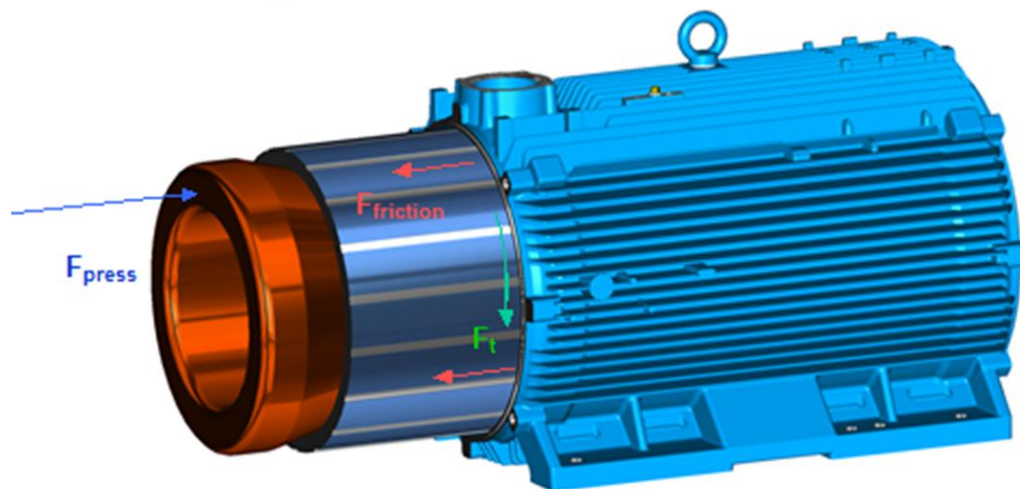
Kuva 3. Puristusvaiheessa huomioitavat voimat.

Joka runkokoolle ja staattoripaketin pituudelle on määritelty runkoon puristuspainne. Puristuspainne tulee olla määritellyissä rajoissa eli liian pieni paine voi aiheuttaa staattoripaketin pyörähtämisen rungossa käytön aikana ja liian suuri paine voi halkaista rungon. Toteutuva puristuspainne tulee aina olla suurempi kuin mikä on moottorin vääntömomentti. Runkoonpuristustyövaiheessa huomioidaan eri voimat (**kuva 3**).

Tangentiaalinen voima lasketaan seuraavasti:

$$F_t = M_{motor} / r_{s,o} \quad (1)$$

F_t on staattoripaketin ja rungon välissä vaikuttava tangentiaalinen voima [N]

M_{motor} on moottorin tuottama momentti [Nm]

$r_{s,o}$ on staattoripaketin ulkosäde [m]

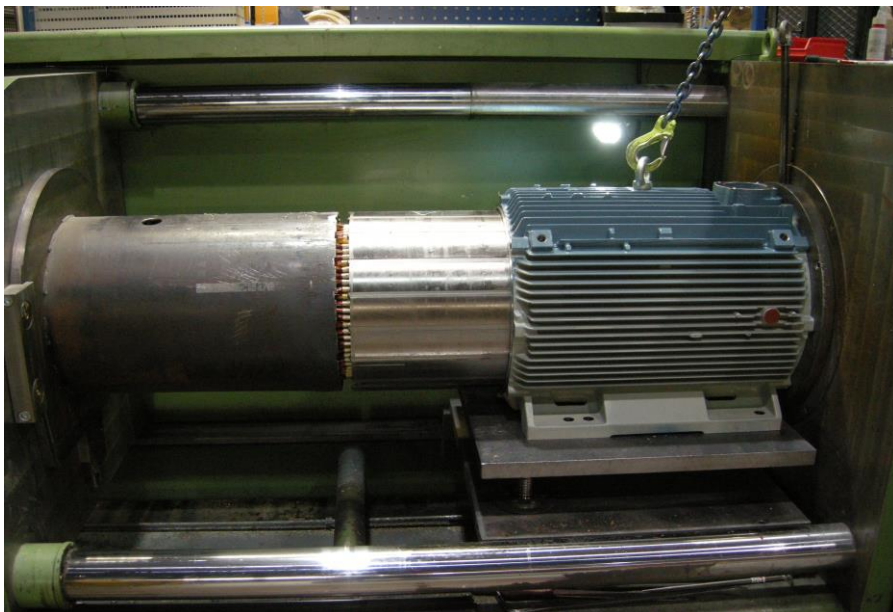
Kuva 4. Staattorin runkoon puristaminen.

Huomioidaan myös, että staattori menee runkoon oikein päin eli kytkentäpää menee samaan päähän staattorirungossa olevan liitinaukon kanssa ja staattoripaketti on vielä oikeassa asennossa rungon sisällä siten, että kaapelit saadaan järkevästi kytkettyä staattoriin (**kuva 4**).

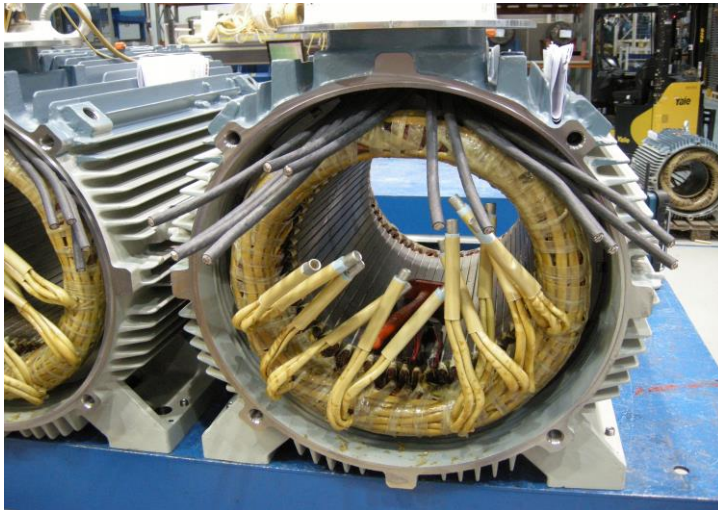
Kuva 5. Staattorin liitântä.

Liitântä työvaiheena on yksinkertaistettuna sitä, että yhdistetään staattorirunko-staattoriyhdistelmä liitinalustan ja/tai muiden liitinosien kanssa (**kuva 5**).

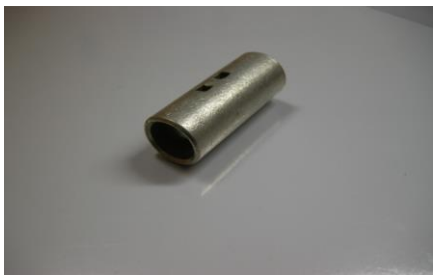
Kuva 6. Amppi.

Staattorirungon liitinaukon läpi tuodut kaapelit puristetaan amppiin (**kuva 6**). Amppi on tinapinnoitettu kuparijatkosholkki, joka puristetaan kaapeliin sekä staattorivalmistuksessa käämilankoihin. Puristettu liitos eristetään eristesukalla ja sidotaan käämitykseen.

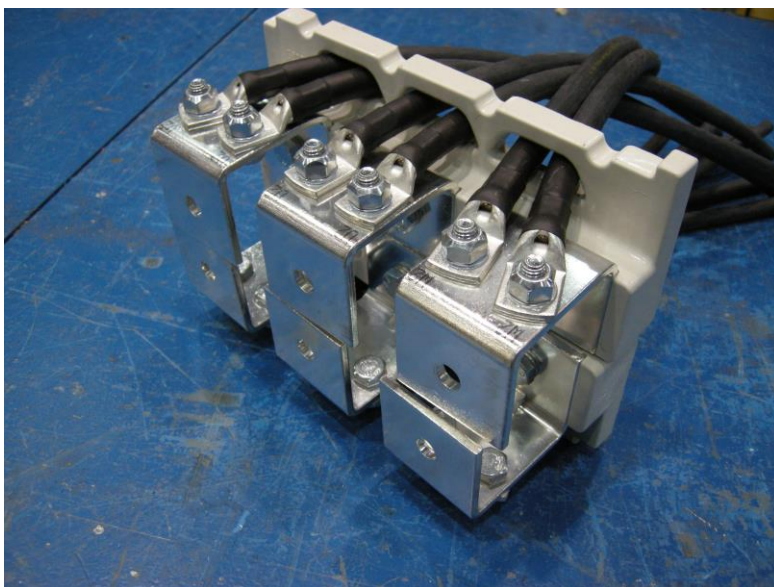
Kuva 7. Liitinalusta.

Liitinalusta koostuu yleensä eristimistä, välilaipasta, liitinosista sekä moottorin sisäpuolisista liitinkaapeleista (**kuva 6**).

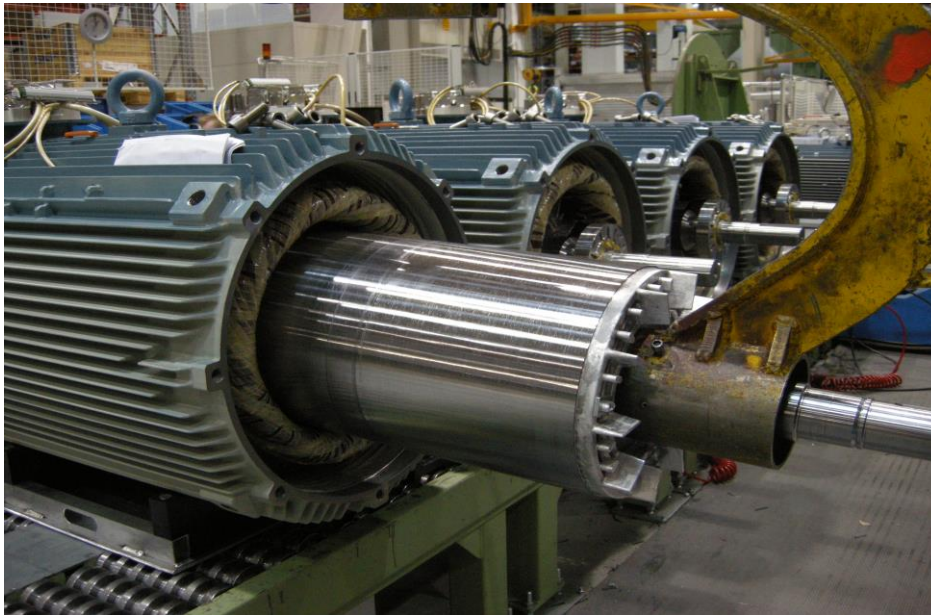
Kuva 8. Roottorin asennus.

Rungon staattoriaukkoon nostetaan roottori (**kuva 8**), joka staattorikäänitystä varoen työnnetään paikalleen.

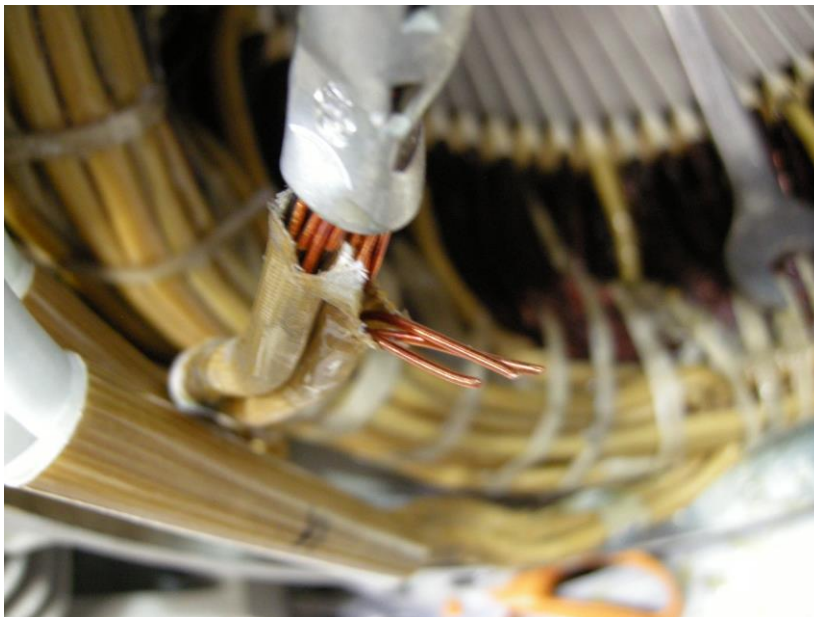
Kuva 9. Huonosti puristettu liitos.

Huono liitoksen kosketus staattorikäimityksen jossain rinnakkaishaaroissa voi olla syynä tyhjäkäyntivirran poikkeamaan vaihe-erona. Tämä voi johtua esimerkiksi huonosta puristusliitoksesta, jota valmistuksen puolella kutsutaan amppaukseksi. Joskus on jopa jäänyt puristusliitin kokonaan puristamatta kiinni tai muuten on syntynyt epäonnistunut liitos (**kuva 9**). Tämä ei aina välttämättä tule ilmi rutiinitestin aikana, vaan vasta koestuslaboratoriossa jos sielläkään.

Vaihevastusvirheet syntyvät yleensä amppausvirheen seurauksena. Amppauksessa on voinut jäädä yksi tai useampi lanka ampista ulos, jolloin vaiheiden välinen vastusero syntyy. Sivulla 36 on aiheesta kuva (**Kuva 9**).

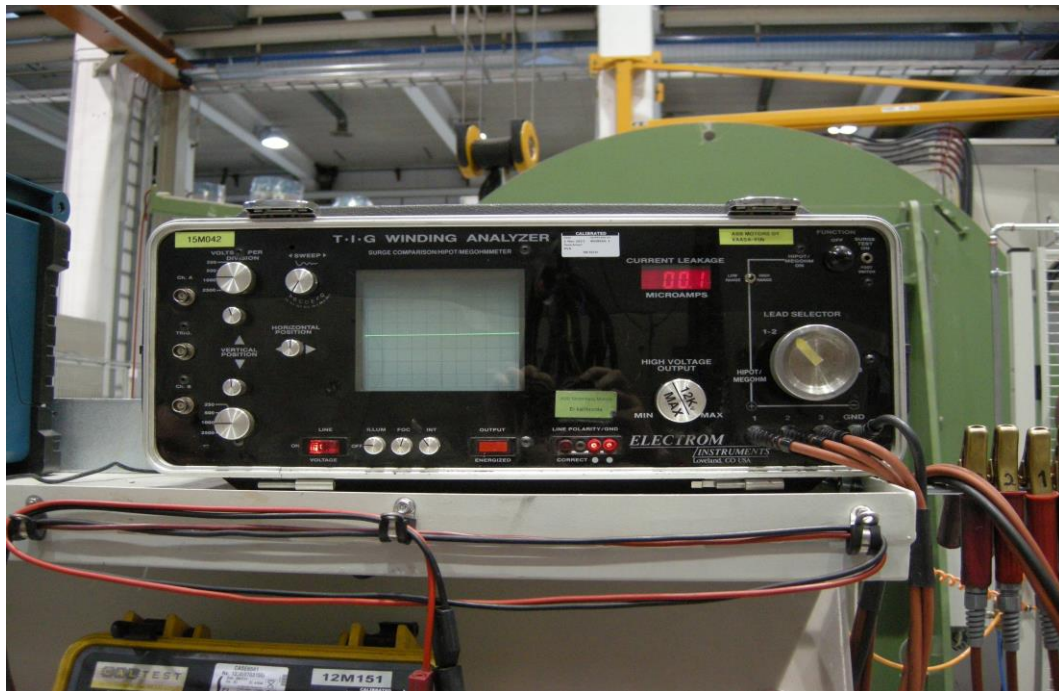
Kuva 10. Toisioaltotesteri TIG winding analyzer.

Oikosulkuvirran tyypilliset virheet voidaan kategorioida myös kahteen pääryhmään, vaiheiden välinen oikosulkuvirran ero sekä poikkeama lasketusta tarkistusarvosta. Suurin yksittäinen syy oikosulkuvirtavirheisiin on epäonnistunut roottorin häkkivalu. Tämän virheen saa usein kiinni toisioaaltokokeessa samalla akselia kääntämällä, jolloin testerin (**kuva 10**) ruudulla oleva heijaste kahdentuu aallonpohjien sekä huippujen kohdalta eikä kahdentuminen poistu kokonaan näkyvistä kun roottoria käännetään kasatun moottorin sisällä kokonaisen kierroksen verran (**kuva 11**)/8/.

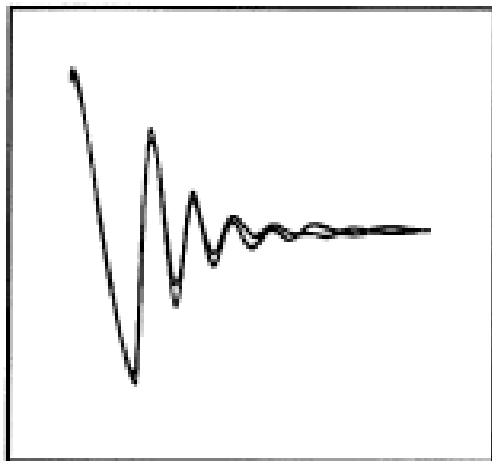
Kuva 11. Esimerkki valuvikaisen ja kierrossulun heijasteesta.

Kun kyseessä on staattorikäimin vaiheessa olevan kierrosten välinen sulku eli kierrossulku, testerin heijaste sulkeutuu yhdeksi käyräksi jossain kohtaa kierrosta, kun roottoria samalla käännetään. Häkkivalu voi epäonnistua myös siten, että sauvat jäävät vajaaksi melko tasaisesti. Tätä on vaikea saada havaittua tavanomaisin keinoin. Todennäköisesti virta poikkeaa silloin kokonaisuutena

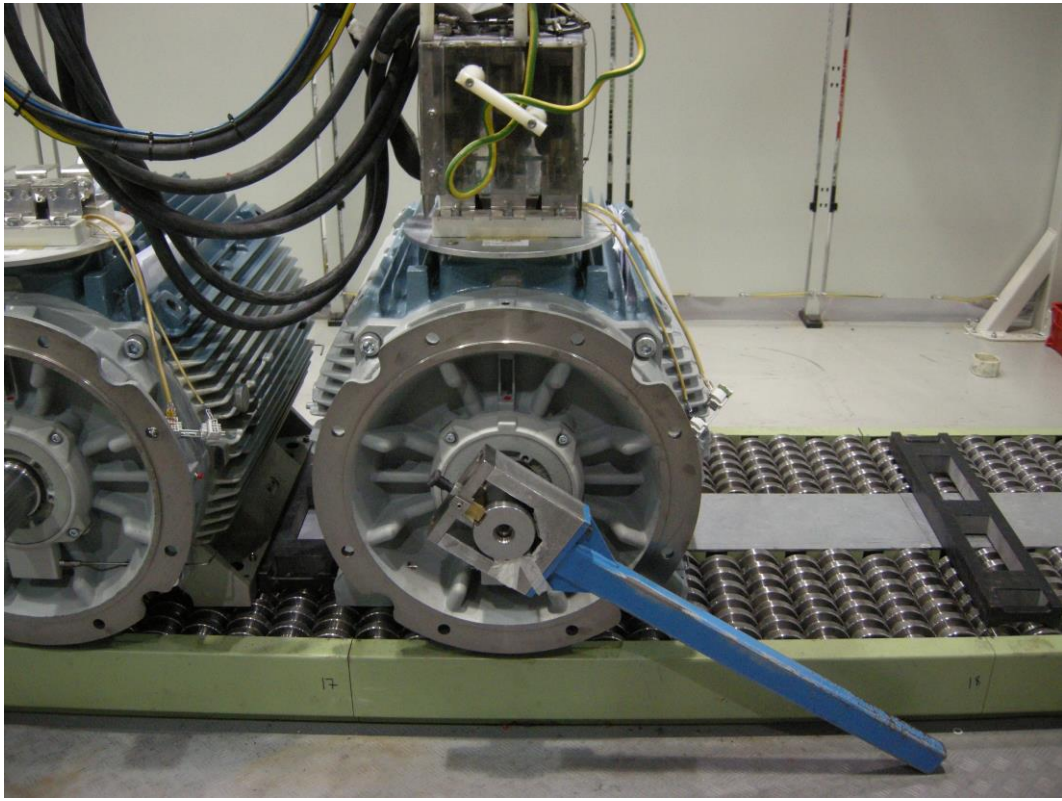
Kuva 12. Oikosulkukoe.

Perinteinen kääntökoe auttaa löytämään nämä tapaukset, tosin kääntökoe ei enää kuulu normaalin rutiinikoestuksen piiriin. Tämä koe tehdään oikosulkukokeen aikana, kun roottori on lukittuna pyörimisen estävällä kammella (**kuva 12**). Roottorin kääntökoe tehdään siten, että roottoria käännetään kammesta vähintään 180 astetta. Kääntökokeen aikana virtaa tarkkaillaan, joko analogisten vaihekohtaisten ampeerimittareiden avulla tai koestusohjelmasta. Virtaa tarkkaillaan yhdestä vaiheesta kerrallaan. Virran vaihtelu samassa vaiheessa saa olla enintään 3 %.

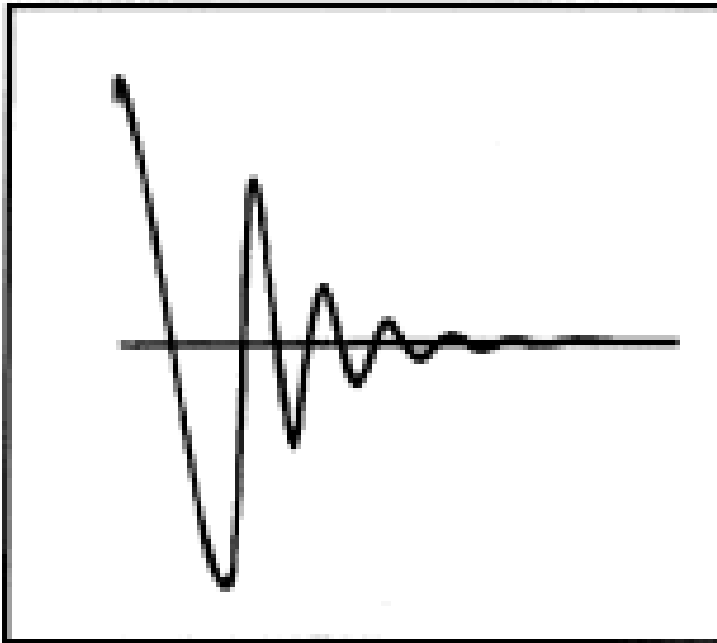
Kuva 13. Esimerkki maasulkuheijasteesta.

Maasulku tulee useimmiten esiin joko toisioaaltokokeessa poikkeavana heijasteena (**kuva 13**) tai eristyskokeessa (**kuva 14**). Näiden testien suorittaminen ennen varsinaista koeajoa on tärkeää niin henkilöturvallisuuden takia kuin mahdollisten materiaalivahinkojen osalta. Moottorissa jossa on maasulku, tapahtuu suurella todennäköisyydellä palaminen ja valokaari.

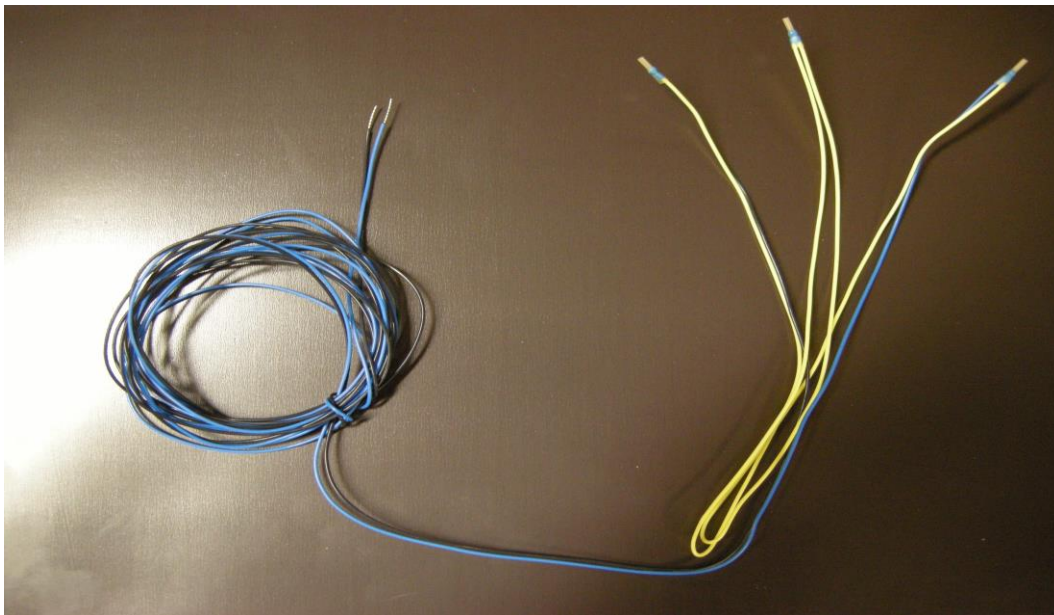
Kuva 15. Termistori.

Sähkömoottorin käämeihin sekä laakerointiin voidaan asentaa ns. lisälaitteita. Näitä ovat esimerkiksi erilaiset termistorit, mittausvastukset ja lämmitysvastukset. Termistorien ja mittausvastuksien tarkoituksena on suojella staattorikäämitystä mittaamalla lämpötilaa tai katkaisemalla virransyöttö hälytysrajalla. Lämmitysvastuksien roolina on pitää staattori toimintalämpöisenä ja ehkäistä veden kondensaatiota moottorin sisällä.

Lisälaite voi syystä tai toisesta olla rikki, joko käsittelystä johtuen tai jostain muusta syystä. Yleensä tämä hoidetaan siten, että asennetaan tilalle uusi lisälaite. Lisälaitteita ei saa yleensä asennettua jälkikäteen käämiin sisään, koska staattori on hartsattu. Lisälaitteen joutuu siis asentamaan käämityksen pinnalle. Tämä toimenpide suoritetaan ko. työohjeita noudattaen sekä huomioiden eristysluokat./5/

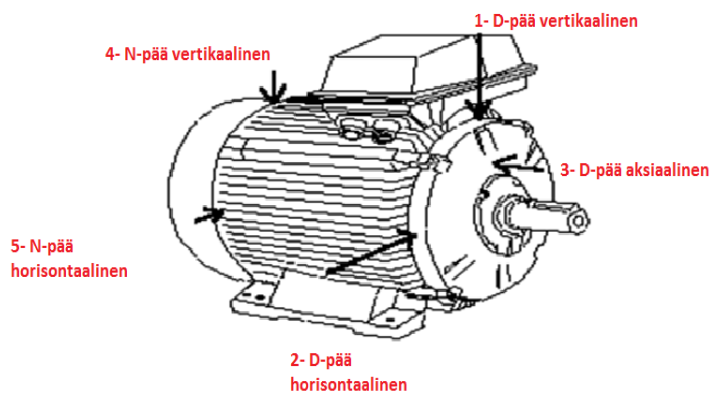
Kuva 16. Tärinämittauskohdat.

Tärinäviat voidaan jakaa kahteen pääkategoriaan. Nämä ovat sähköinen tärinä sekä mekaaninen tärinä. Sähköiseen tärinään liittyy usein myös poikkeava käyntiääni. Sähköinen tärinä lakkaa yleensä heti kun virta katkaistaan. Tärinät mitataan viidestä eri kohdasta konetta: kohtisuoraan suuntaan sekä pysty- että vaakasuoraan sekä D- ja N-päästä, ja vielä aksiaaliseen suuntaan D-pään laakerikannesta. Tärinän mittauskohdat ja suunnat näkyvät nuolilla merkittyinä **(kuva 16)**.

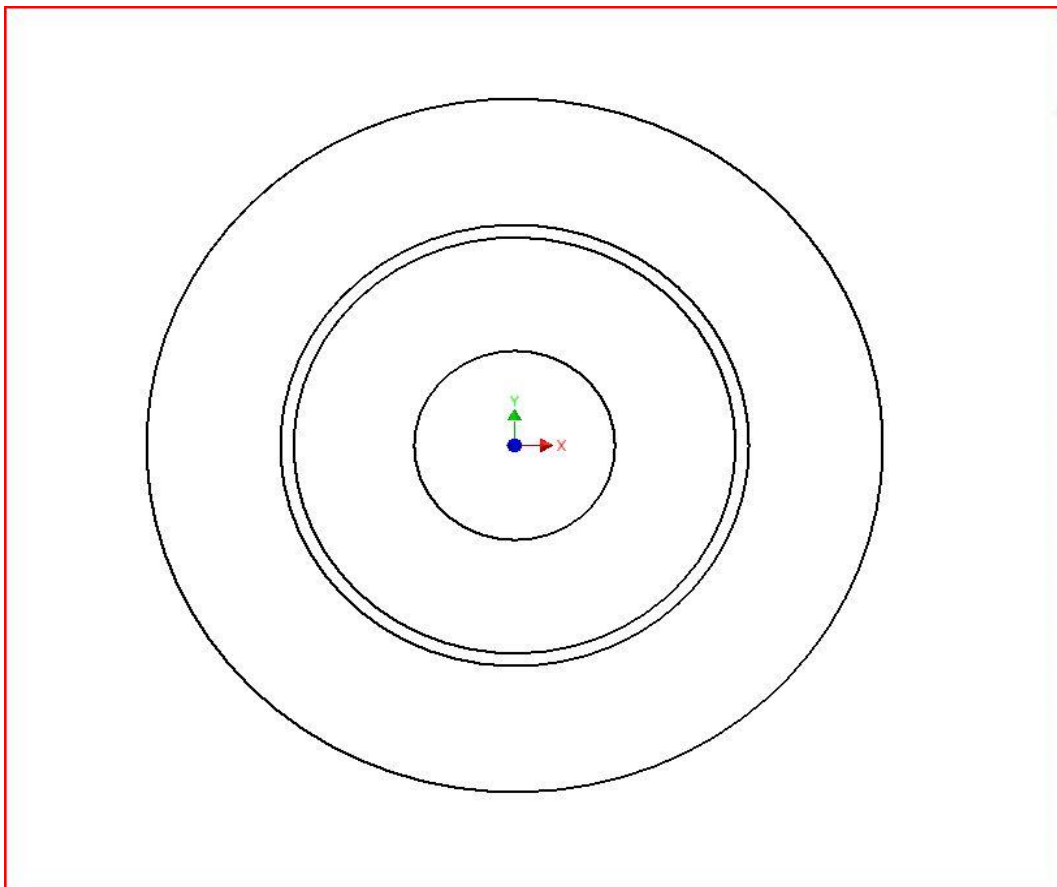
Kuva 17. Symmetrinen ilmarako.

Staattorin ja roottorin välisen ilmaraon pienimmässä kohdassa syntyy voimavaikutus, joka tekee vuosta epäsymmetrisen. Sähköinen värinä voi olla vaikea, ellei jopa mahdoton korjata jos se aiheutuu ilmaraon epäsymmetriasta. Seuraavissa kuvissa on symmetrinen- ja epäsymmetrinen ilmarako. Ilmarako näkyy kuvissa kahden kiekon välissä. (**Kuva 17**) ja (**kuva 18**).

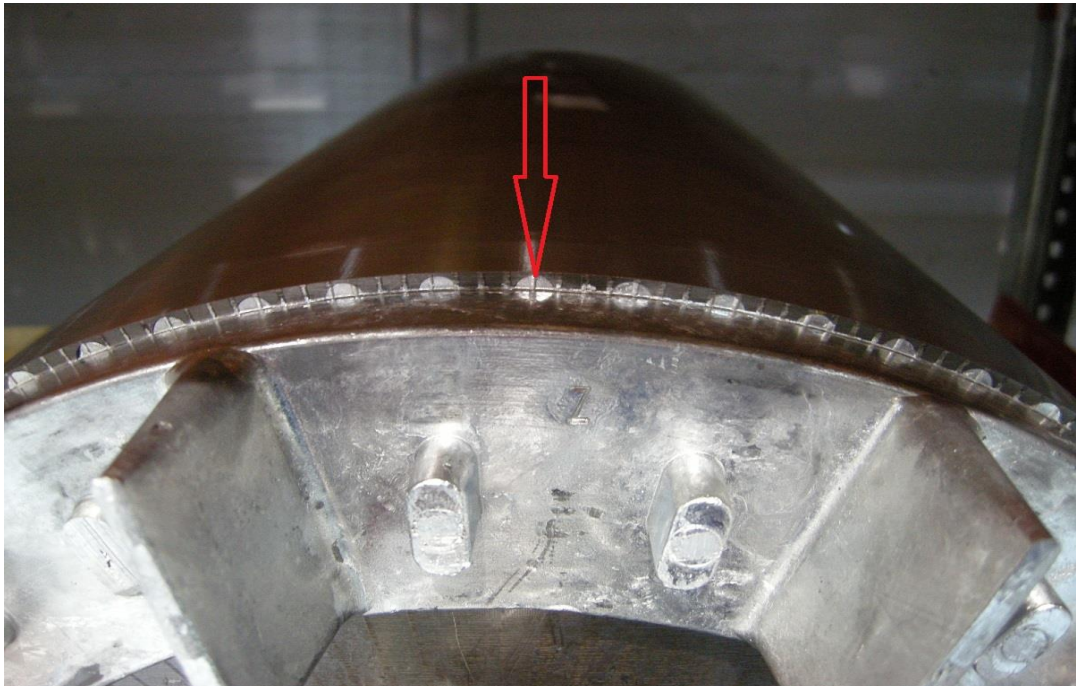
Kuva 19. Roottorin sauva merkittynä nuolella.

Sähköinen värinä voi syntyä myös staattorikäänityksessä olevasta viasta, jolloin myös pyörivään magneettikenttään syntyy epäsymmetriaa. Tällöin ei useimmiten auta muu kuin vaihtaa koko staattori, koska käänivyhtien irrottaminen uristaan on lähes mahdotonta. Roottorin uravinous tai suuri poikkeama aiotusta uravinousesta saattaa aiheuttaa sähköistä värinää. Usein myös voimakas käyntiääni liittyy tähän. Roottorista kannattaa tarkastaa uraluku eli montako sauvaa näkyy roottorivalun päissä (**Kuva 19**). Roottorin vaihdolla saadaan usein tämä oire katoamaan. Roottorin tasapainottaminen uudelleen ei auta./10/

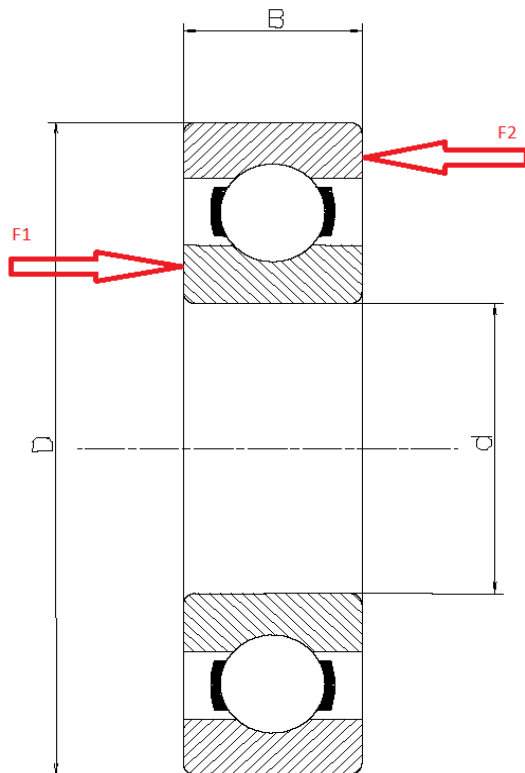
Kuva 20. Laakerin poikkileikkaus ja voimien suunnat.

Moottorin geometriset poikkeamat roottorin ja staattorirungon välillä voivat aiheuttaa sen, että urakuulalaakerissa laakerin kuula joutuu pyöritettäessä joka kierroksella käymään tai pyörimään laakerin uran reunalla. Tässä tapauksessa laakerin sisä- ja ulkokehään vaikuttaa erisuuntaiset voimat. Kuvassa näkyy laakerin poikkileikkaus ja voimien suunnat (**kuva 20**).

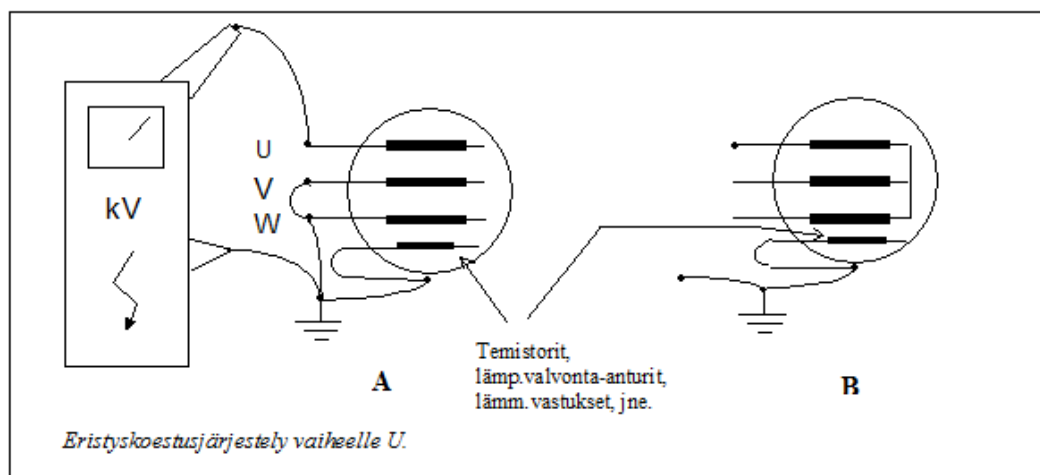
Kuva 21. Mittausjärjestely eristysvastuskokeessa.

Mittausjärjestely on. kuvan 21 mukainen, jolloin mitatuksi tulee kaikki vaiheet, sekä muita vaihteita että maata vasten.

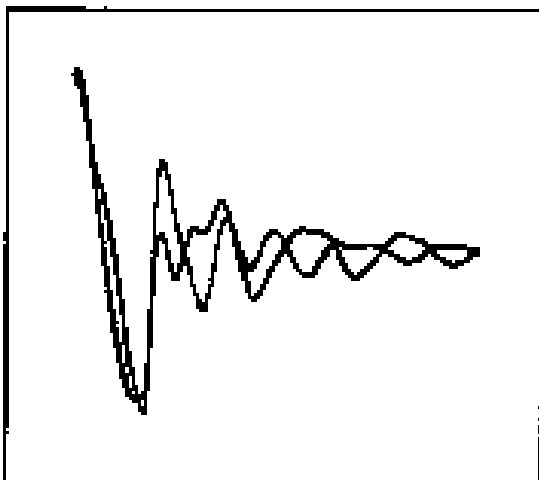
Kuva 22. Esimerkki vaihesulkuheijasteesta.

Vaihesulussa kaksi vaihetta on yhteydessä toisiinsa. Toisioaaltotesterillä saadaan tarkistettua vikatyypin. (kuva 22) /8/. Usein tämä vaiheiden välinen vuotokohta sijaitsee sellaisessa paikassa staattorikäämityksessä, ettei sitä pysty korjaamaan. Tämä lähinnä siksi, ettei vuotokohtaa pystytä tarkasti määrittämään.
