Muuntojoustava muutos

RAKVES-teollisuushallin käyttötarkoituksen
muutossuunnitelma

Opinnäytetyö

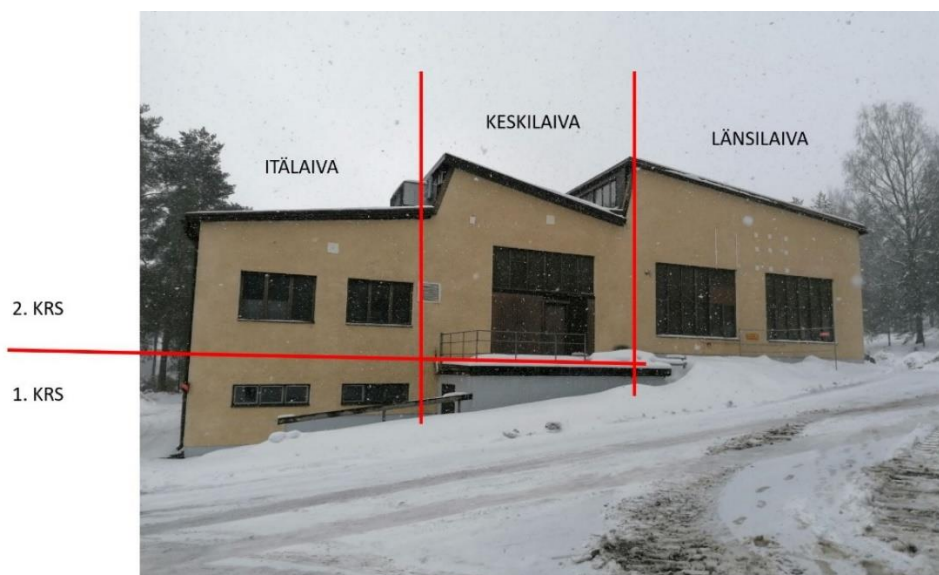
Kuva 4. Rakennuksen pohjoispääty ja rakennuksen osat.

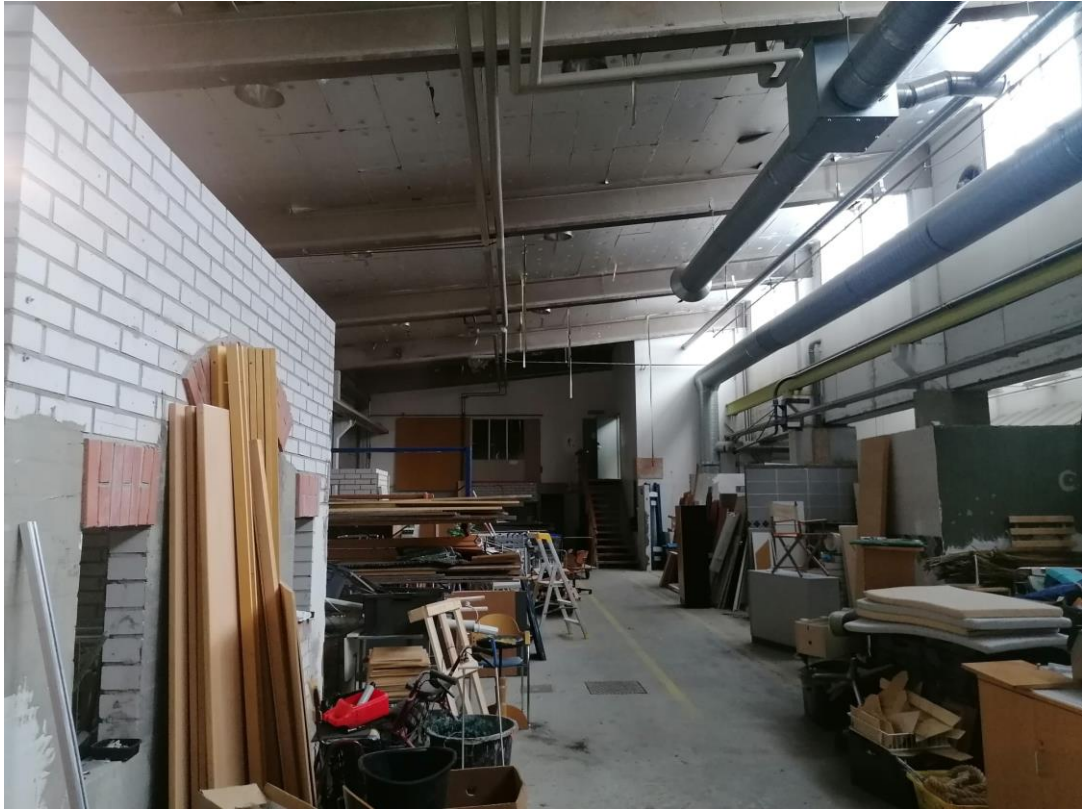
Kuva 5. Rakennuksen 2. kerroksen teollisuustilat. Kuvassa näkyy länsilaivan kattoa kannattelevat suorakulmapalkit, sekä ikkunat, joiden yläreuna ulottuu aivan kattopintaan asti.

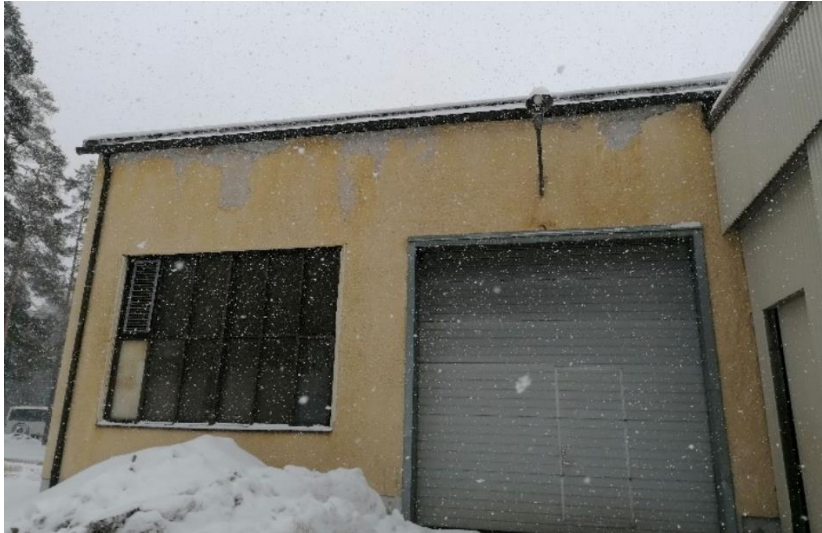
Kuva 8 . Rakennuksen julkisivussa nähtävää kulumaa. Kuvan oikeassa reunassa nähtävissä länsipuolella sijaitseva kylmä, peltinen varastolaajennus.

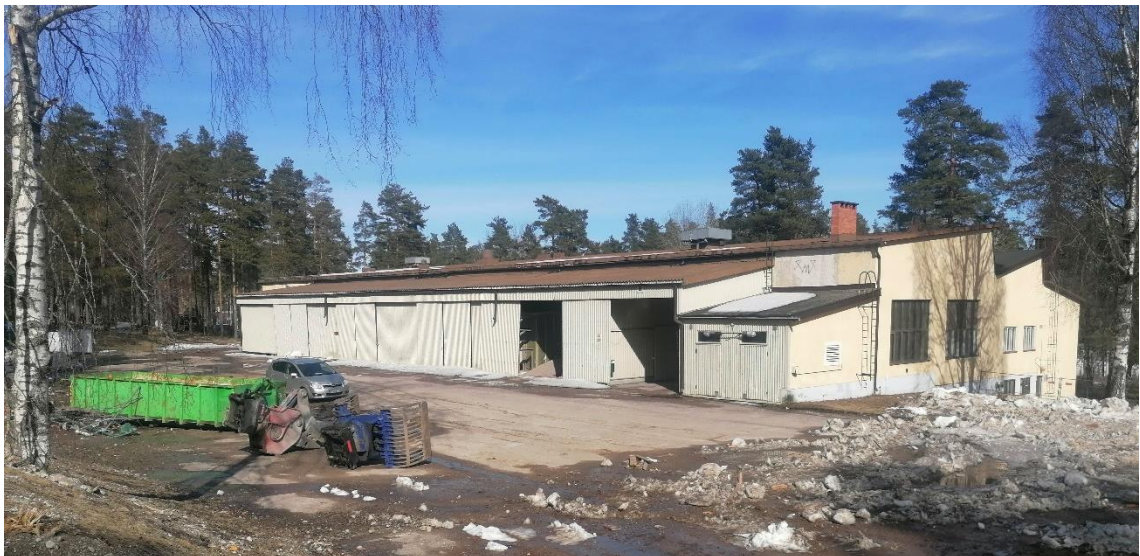
Kuva 9. Kuva rakennuksen lounaisnurkasta. Etualalla rakennuksen länsireunan peltivarasto.

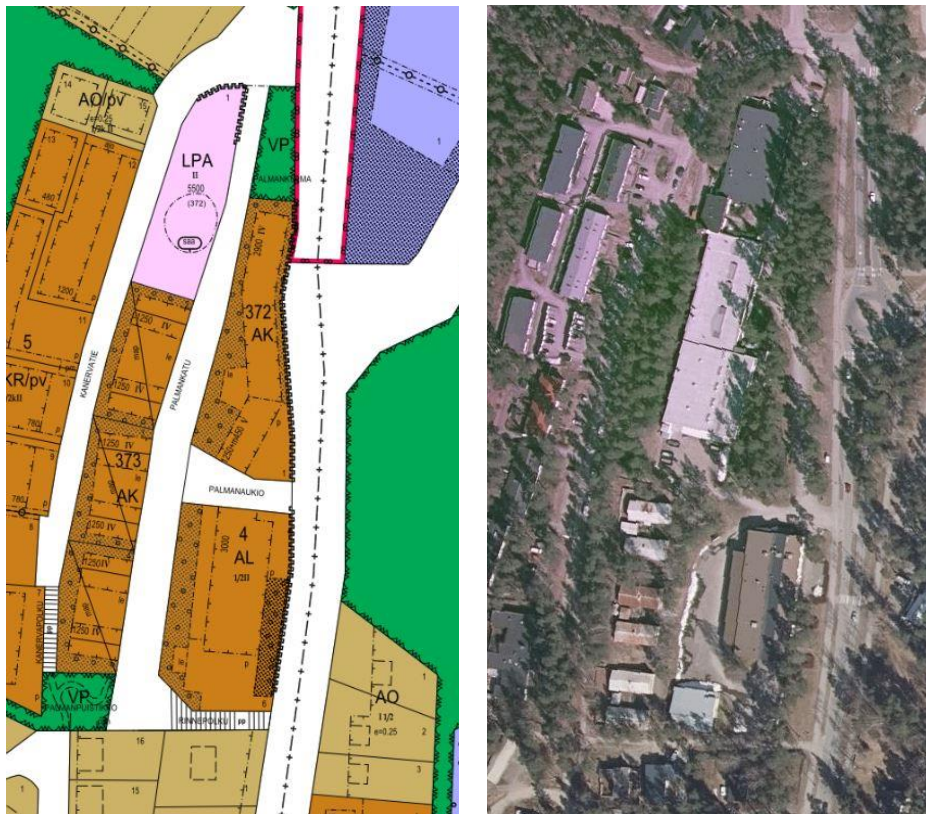
Kuva 10. Asemakaavaote (kuva vuodelta 2021, Vihdin kunnan kaavoitus) ja ilmakuva nykytilasta (kuva vuodelta 2021, MML). AL-alueeksi merkitty RAKVES-halli keskellä kaavaotteen alaosa. Muut alueen olemassa olevat rakennukset puretaan, keskelle kaavatun Palmankadun molemmille reunoille on kaavattu 4-5 kerroksisia asuinrakennuksia.

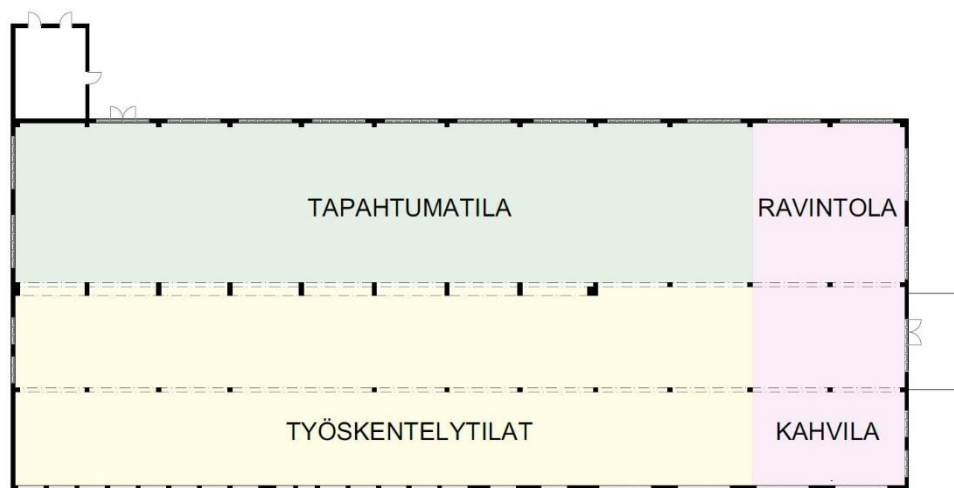
Kuva 17. Työskentelytilat ravintolan ja kahvilan yhteydessä lisäävät käyttäjäkiinnostusta molempiin tiloihin.

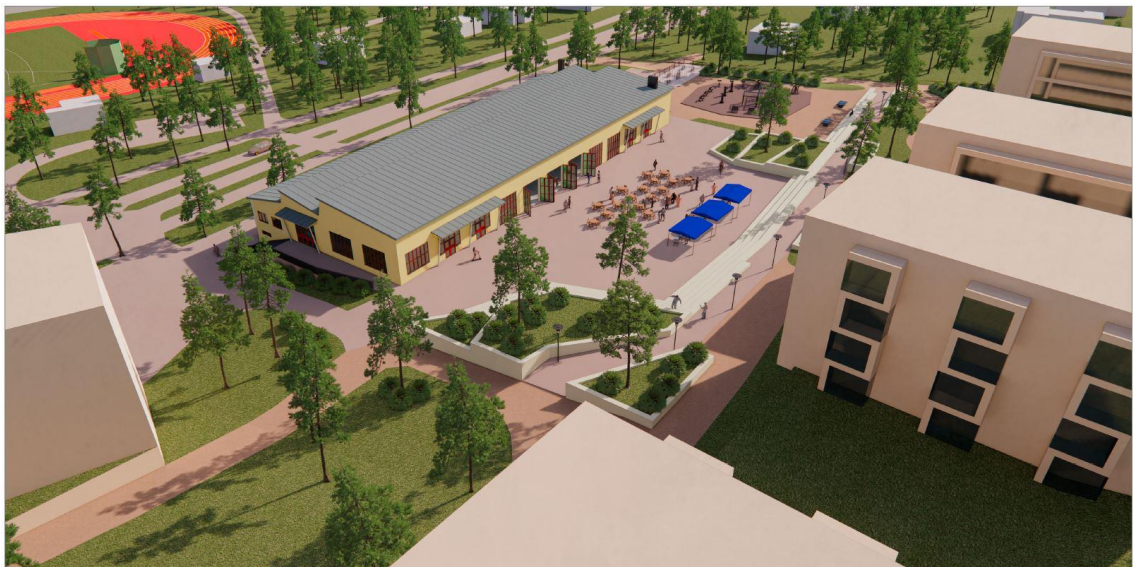
Kuva 19. Ajoliikenteen siirtäminen pois piha-alueelta mahdollistaa luonnollisen ja turvallisen ulkoilu ympäristön. Kävelyreittien kapeus ja materiaali mahdollistaa myös puustoisemman ja vehreämmän yleisilmeen luomisen.

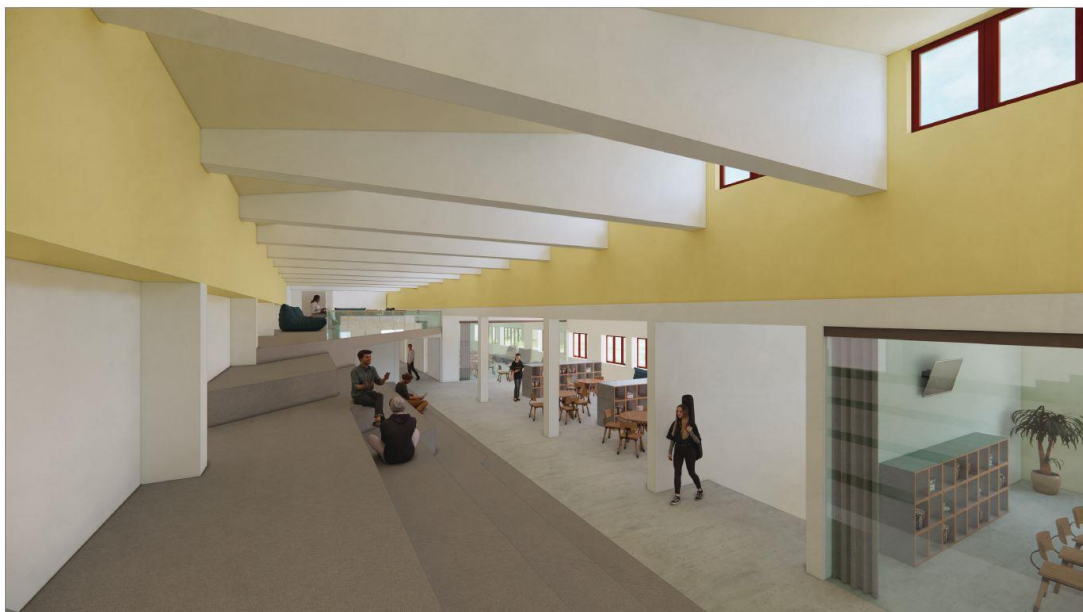
Kuva 21. Sisätiloissa keskilaivan katonharjan ikkunoista saapuva valo luo arvokasta ja rakennuksen massaa kuvastavaa tilallisuutta. Istuskeluportaat ikkunoiden alapuolella toimivat oleskelu- ja työskentelytilana. Palkkien päällä olevat seinät rapataan ja maalataan vastaamaan ulkoseinän pintaa.

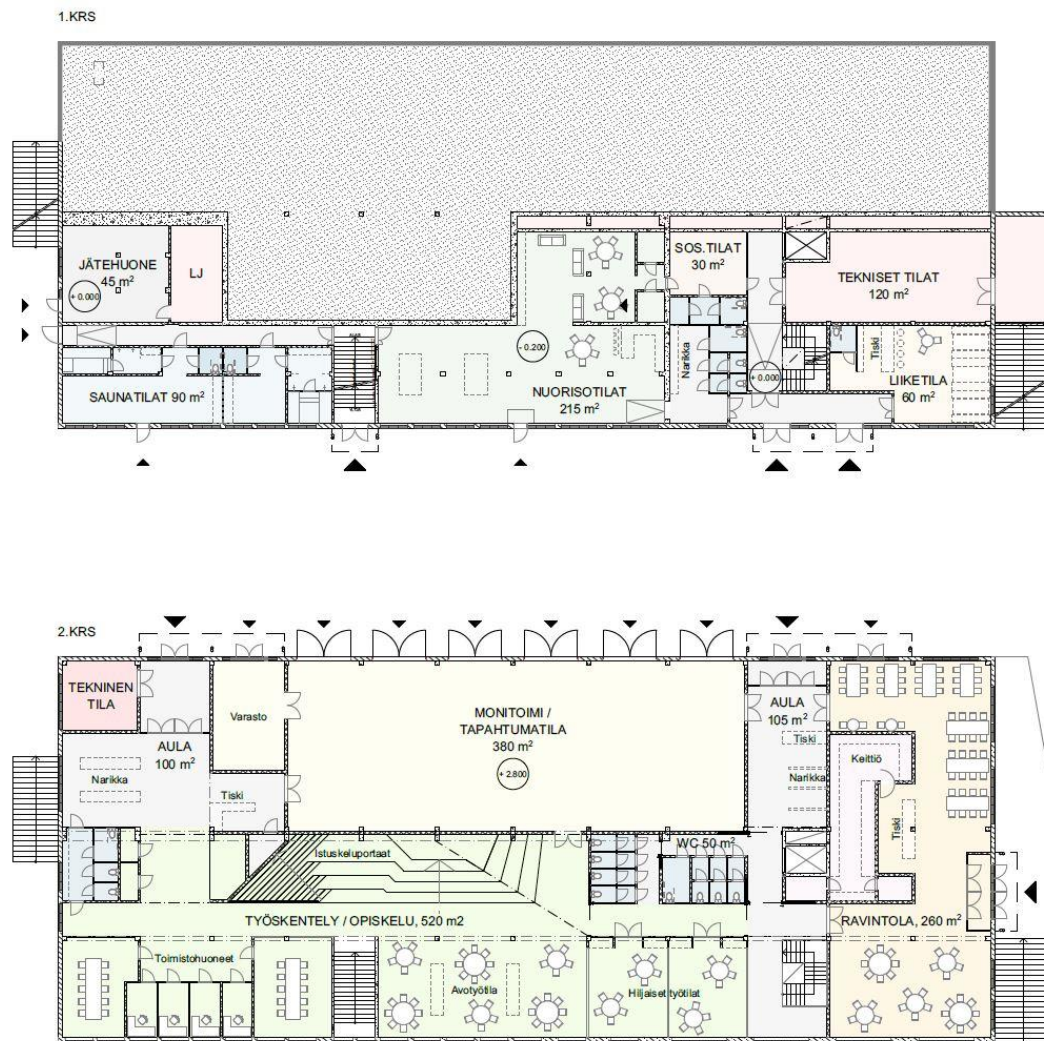
Kuva 22. 1. ja 2. kerroksen pohjapiirustukset.

Tekniset tilat, vuokrattavat sauna- ja liiketilat sekä Nummelan uudet nuorisotilat on sijoitettu rakennuksen ensimmäiseen kerrokseen. Toisessa kerroksessa monitoimitila on sijoitettu länsilaivaan, pihatilojen yhteyteen. Ravintola ja rakennuksen yleisaula sijaitsee näiden välissä, hissien ja vessojen läheisyydessä. Keski- ja länsilaivaan sijoitetut etätyö- ja opiskelutilat on suunniteltu monikäyttöisiksi. Ne sisältävät hiljaisen työn tiloja, avotyötilaa, sekä erikokoisia työhuoneita. Keskilaivan katonharjalla oleva nauhaikkunarivistö ja suuret kolmiopalkit luovat rakennuksen rungon keskelle vaikuttavan tilallisuuden, jota korostetaan keskilaivaan rakennetuilla työskentely- ja oleskeluportaitailla. Oleskeluportaiden korkeus on suunniteltu siten, että niiden alapuolelle voidaan sijoittaa wc-tilat ja kulkuyhteys toisen kerroksen eteläpäädyn aulatilaan ja narikkaan.

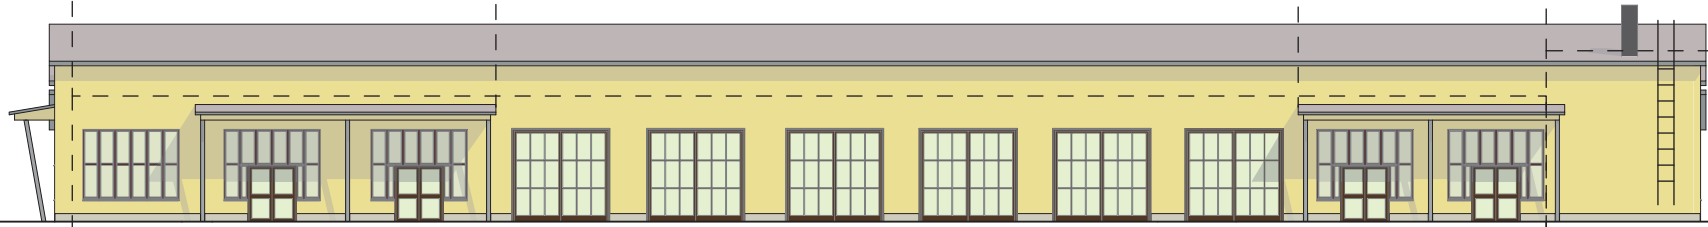
JULKISIVU LÄNTEEN

Uudet
sisäänkäyntikatokset

Vesikaton iv-elimet
puretaan

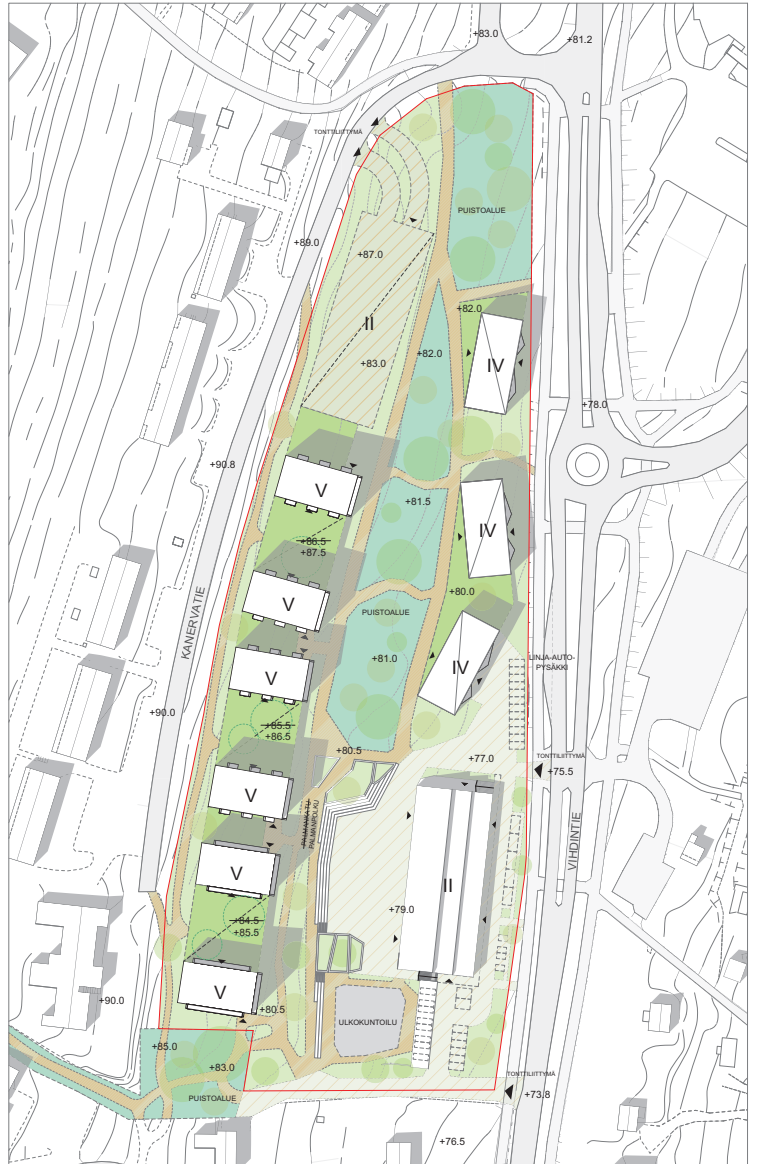
ALUESUUNNITELMA 1:750

Palmakadun sijaan aluetta halkoo jalankulkureitti ja puistoinen viheralue. Autoliikenne on sijoitettu suoraan rakennusten pysäköintikokorokseen.

Uudelleenjärjestetty liikenne alueella mahdollistaa vehreämmän ja puistoisamman tunnelman luomisen koko korttelin keskeisellä pihalueella. Alueen päätyjen puistoalueet yhdistetään jalankulun reiteillä toisiinsa. Eteläreunan kulkuyhteyks on jalankulun kannalta alueen oleellisen yhteys, ja sitä kautta on mahdollista kulkea kaikkiin alueen rakennuksiin. Rakenteelliseen pysäköintikokorokseen sijoitetut autopaikat kattavat kaikki länsireunan asuntojen autopaikkatarpeet. Pohjoisosan kaksoiskerroksisen pysäköintitalos autopaikat palvelevat itäpuolella olevia kaavattuja asuinkeuhkoja. Pysäköintitaloksen ylimääräiset autopaikat palvelevat asuinkeuhkojen ja RAKVES-hallin vierailijoita. RAKVES-hallin yhteydessä on myös sille osoitetut 23 autopaikkaa ja 72 pyöräpaikkaa. RAKVES-hallin uuden käyttötarkoituksen mukainen pihasuunnitelma sisältää toiminta-alueen, maisemapaatantaa ja ulkokuntoliikkeen. RAKVES-hallin pihatoiminnot rajautuvat istutusaitaiden ja puuston kautta muusta pih-alueesta, mutta yhdistyvät siihen sujuvasti alueen jalankulkureitin kautta.

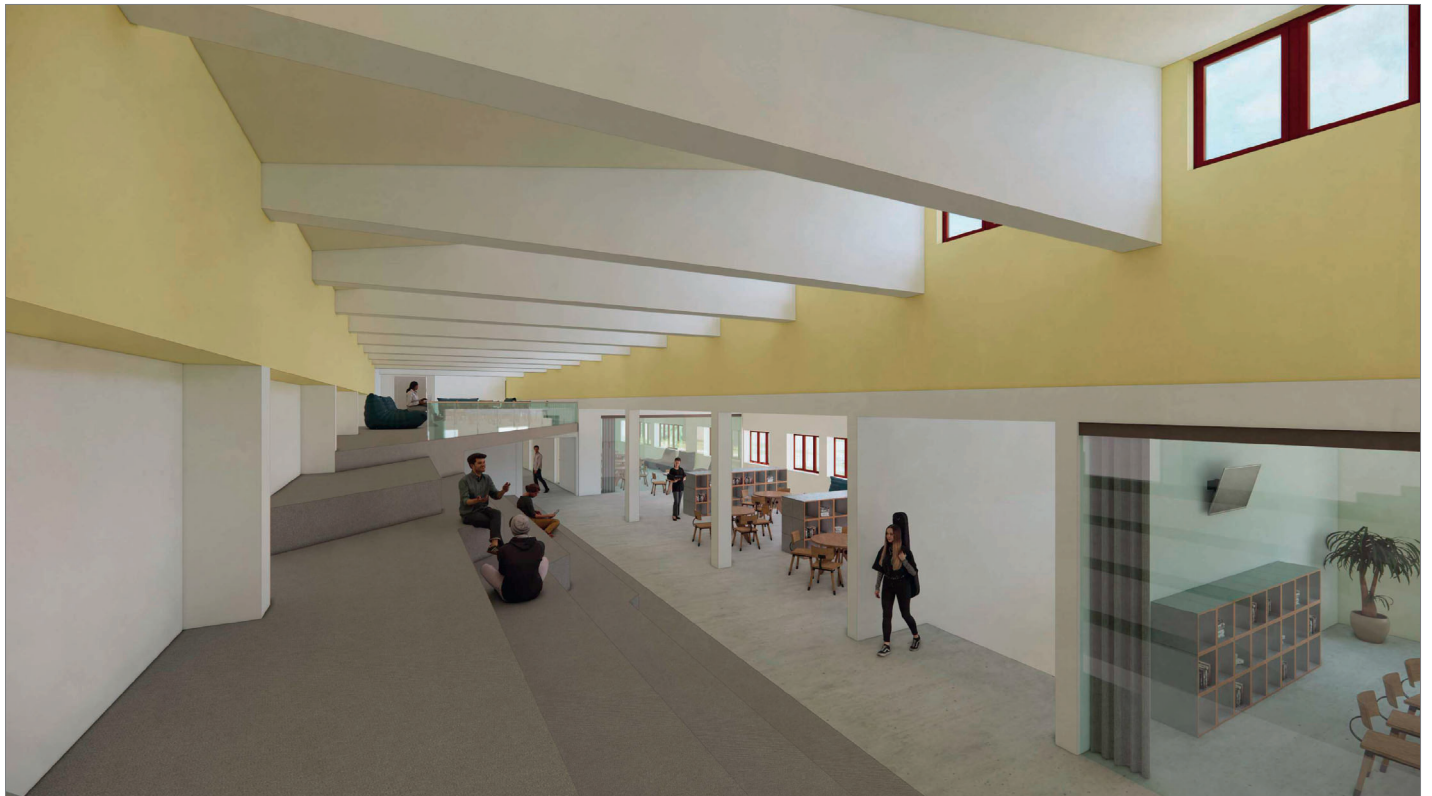
Havainnekuva työskentelytilan istuskeluportailta. Yläpohjaa kannattelevien kolmiopalkkien välistä tuulii luonnonvaloa.
