PEHKO - Päälysteiden Ennakoiva Hoito ja Kunnossapidon Optimointi

Päälysteiden käyttöään kasvattaminen toimenpiteillä sekä tiestön ylläpidon kustannusten
pienentäminen

Ammattikorkeakoulututkinnon opinnäytetyö

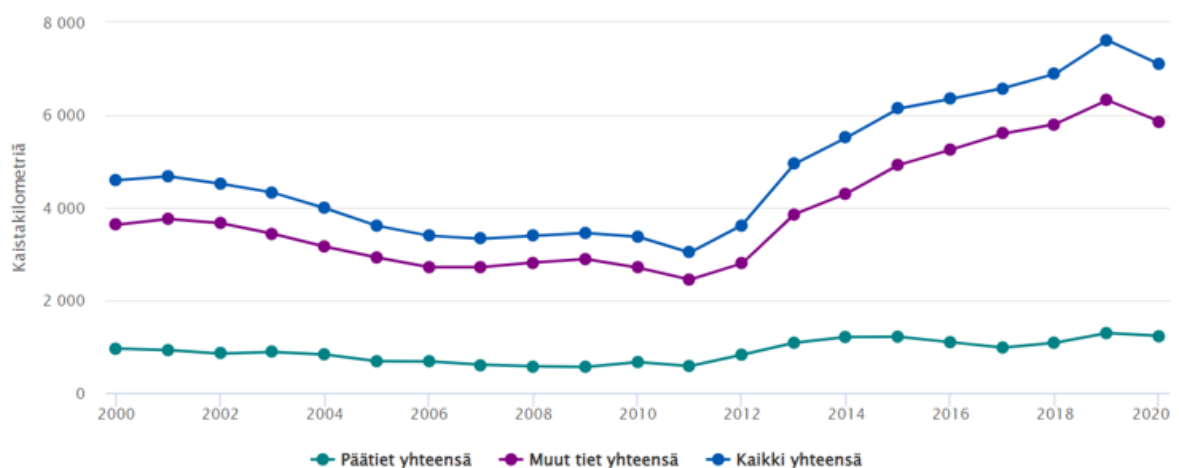
Kuva 1. Huonokuntoisten päällysteiden määrän kehitys 2015-2020 (Traficom, 2021).

Väylävirasto vastaa tiedon tuottamisesta, mitä tulee maantieverkon kunnan tilannekuvan päivitykseen, kunto päivitetään kahdesti vuodessa. Vuonna 2021 huonokuntoisia päällystettyjä teitä on noin 7400 km, joista noin 950 km päätiestöllä. Alemman tieverkon kunto on huonontunut vuonna 2021, sen sijaan päätiestön kunnan huonontuminen saatiin pysäytettyä vuonna 2020. (Kuva 1.) (Traficom, 2021)

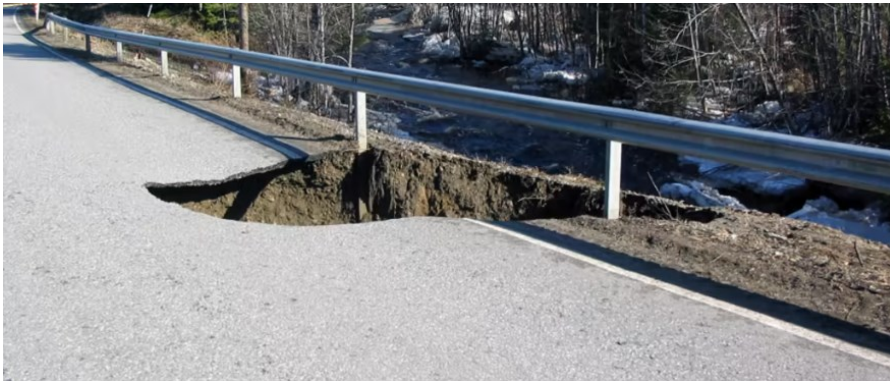
Kuva 2. Kelirikon aiheuttama tien sortuma (Rummukainen, A., 2013).

ja jää sulaa niin nopeasti, että se ei pääse haihtumaan ja virtaamaan pois riittävän nopeasti, jolloin se aiheuttaa tien rakenteen kantavuuteen heikkoja kohtia. Kelirikon ollessa pahimmillaan, voivat esimerkiksi raskaat ajoneuvot aiheuttaa jopa tien romahtamisen. (Kuva 2.) (Väylävirasto, 2020)

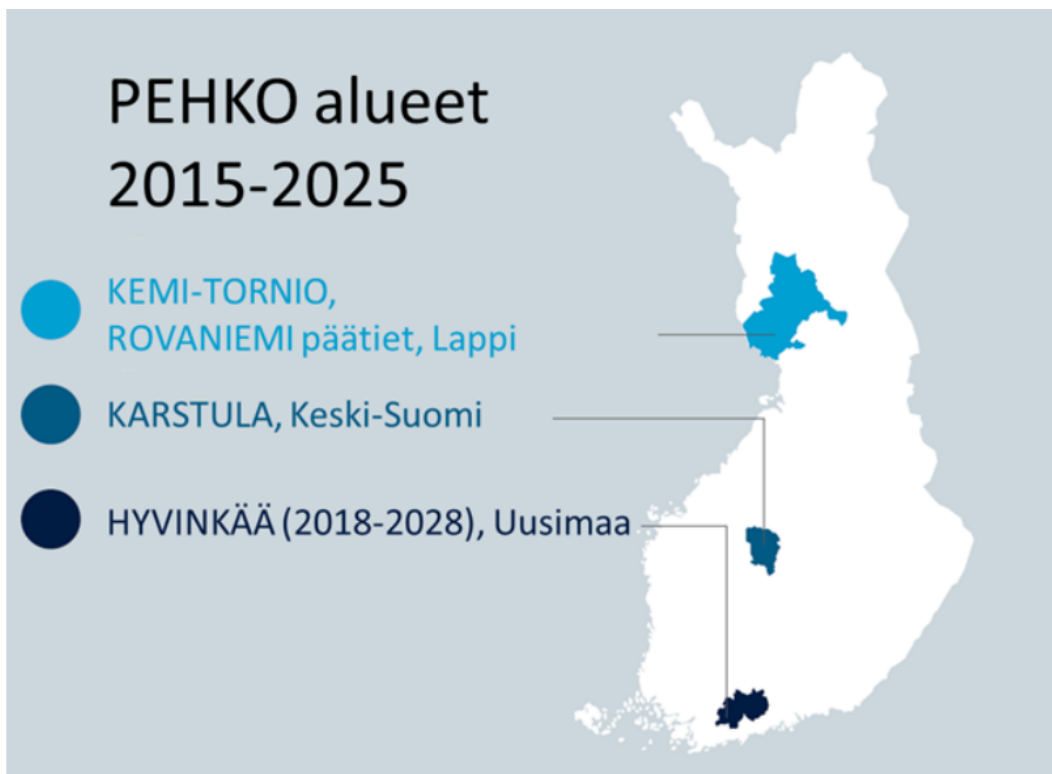
Kuva 5. PEHKO-alueet (Herronen ym., 2020)

PEHKO – projekti laajeni Uudenmaan ELY -keskuksen alueelle vuonna 2018. Tämä pilotti kattaa lähes kokonaan Hyvinkään alueurakan päällystetyt tiet. Tiestöä on noin 817 km ja alueella on hyvin vilkkaasti liikennöityjä tieosuuksia, esimerkiksi valtatie 3 liikennemäärä on 40 000 ajoneuvoa vuorokaudessa. Muilla PEHKO – alueilla ei myöskään ole savipohjamaata, mitä löytyy Hyvinkään alueelta. Myös talviolosuhteet ovat hyvin paljon erilaiset Uudenmaan alueella kuin Lapin ja Keski-Suomen PEHKO – alueilla. (Kuva 5.) (Herronen ym., 2018)

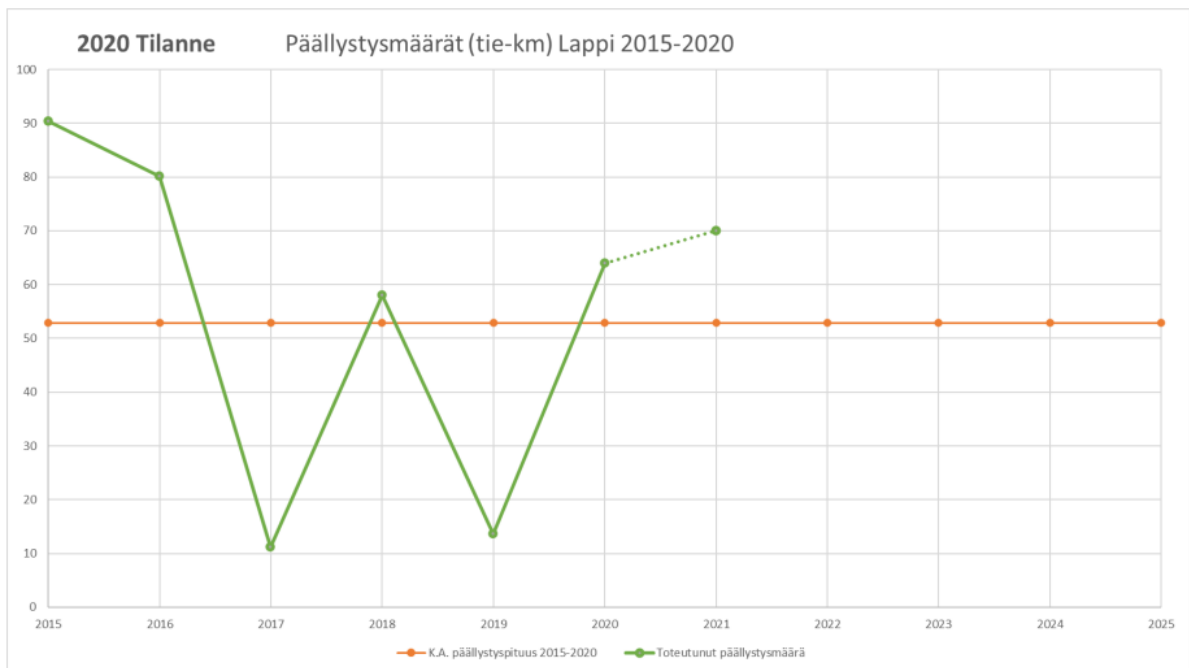
Kuva 16. Päällystemäärät Lapin PEHKO-alueella 2015-2020. Oranssi viiva on keskiarvo toteutuneista kilometreistä. (Herronen ym., 2020)

Myös Lapissa vähäliikenteiset tiet ovat jääneet ilman rahoitusta. Tutkimusohjelmaa ei ole voitu täysin toteuttaa tästä syystä. Lapissa päällystemäärien vaihtelu on ollut erittäin suurta, kuitenkin keskiarvo on ollut lähellä tavoitteita. (Herronen ym., 2020)
