# Kerrostalon suunnittelu näkö- vammaisten ehdoilla

Emmi Tuominen

OPINNÄYTETYÖ  
Kesäkuu 2022

Rakennusarkkitehdin tutkinto-ohjelma

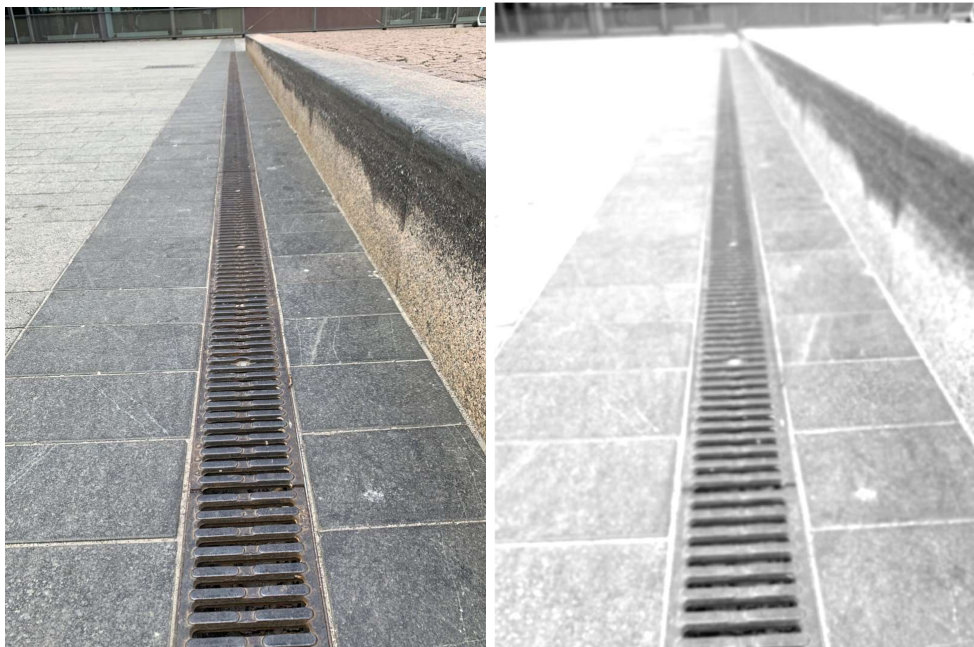
Sadevesikaivot aiheuttavat helposti kulkuväylille liian suurta epätasaisuutta (Nordlund ym. 2019, 22). Pyöreiden sadevesikaivojen sijaan tulisi suosia niiden reunoilla olevia pitkittäisiä kaivoja tai kulkuväylän poikki asennettuja ritiläkaivoja. (Kilpelä 2019, 25.) Näkövammaisen henkilö voi käyttää ritiläkaivoa opasteena ja suunnan näyttäjänä (kuva 10). Ritiläkaivoa on helppo seurata tuntokonstrastin avulla valkoisella kepillä sekä tummuuskontrastin kautta näön avulla (kuva 11).

KUVAT 10 ja 11. Ritiläkaivoa on helppo seurata tuntokonstrastin ansiosta häikäisystä huolimatta. Vasemmalla normaalin ja oikealla heikentyneen näkökyvyn kautta saatu näkymä.

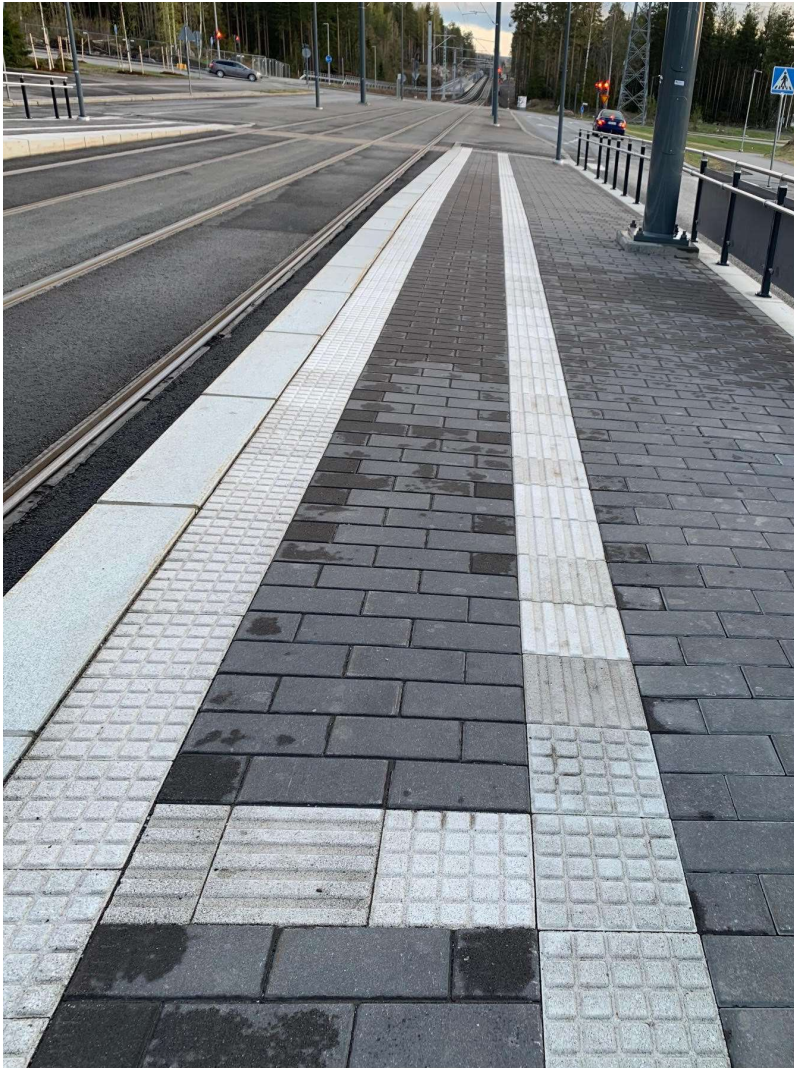
KUVA 14. Ohjaavat laatat erottuvat ympäristöstään tummuus- ja tuntokonstrastin avulla

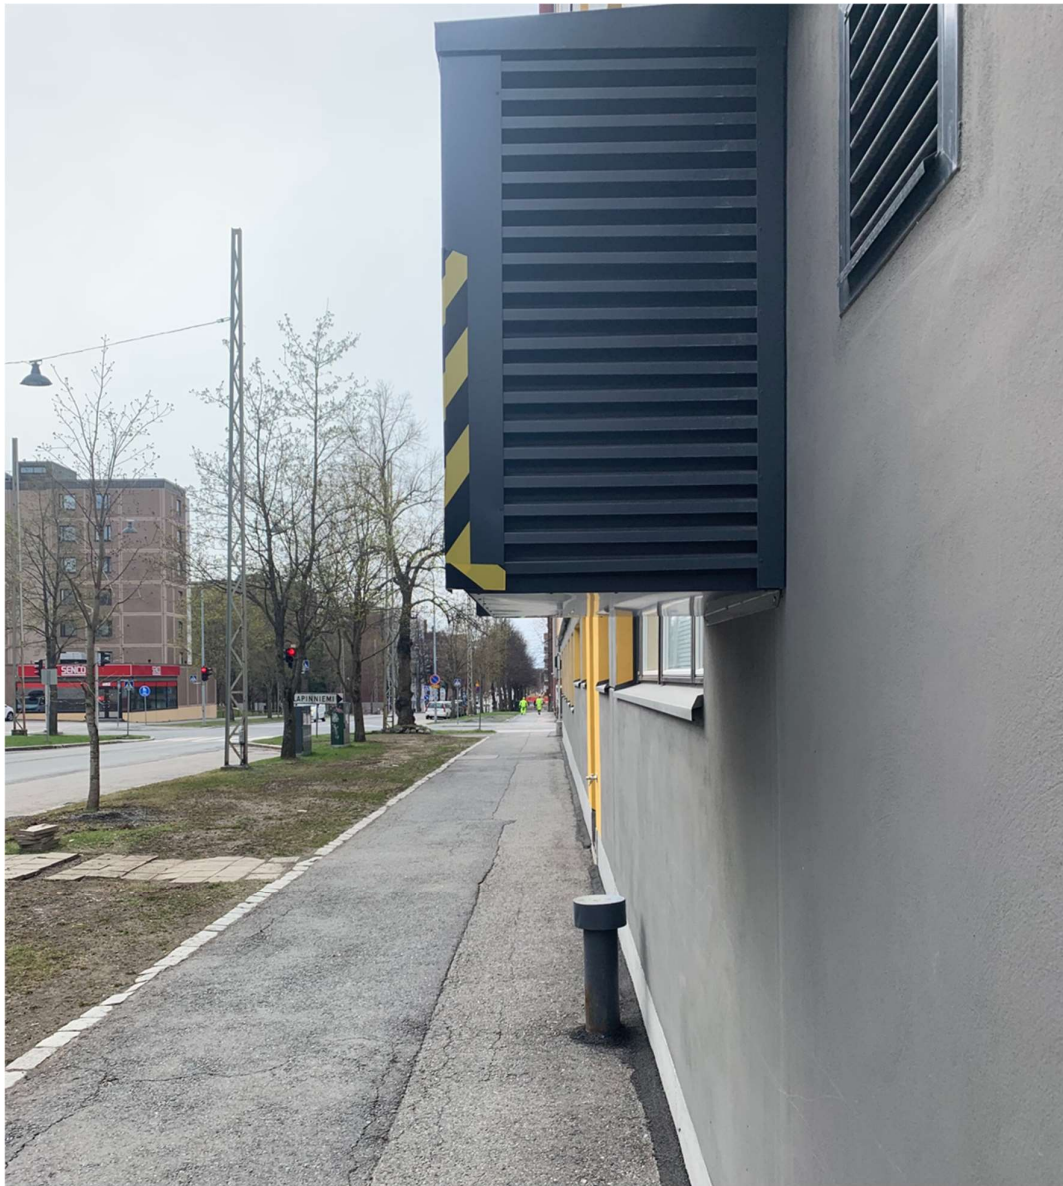
Alla olevassa kuvassa 15 on esimerkki kulkuväylälle ylhäältäpäin tulevasta esteestä, jota on mahdoton havaita valkoisen kepin avulla ja siihen törmääminen on todennäköistä. Jatkossa näkövammaisen henkilön täytyy muistaa vaarallinen kohta ja oppia kiertämään se.

KUVA 15. Kulkuväylälle ylhäältäpäin tuleva este

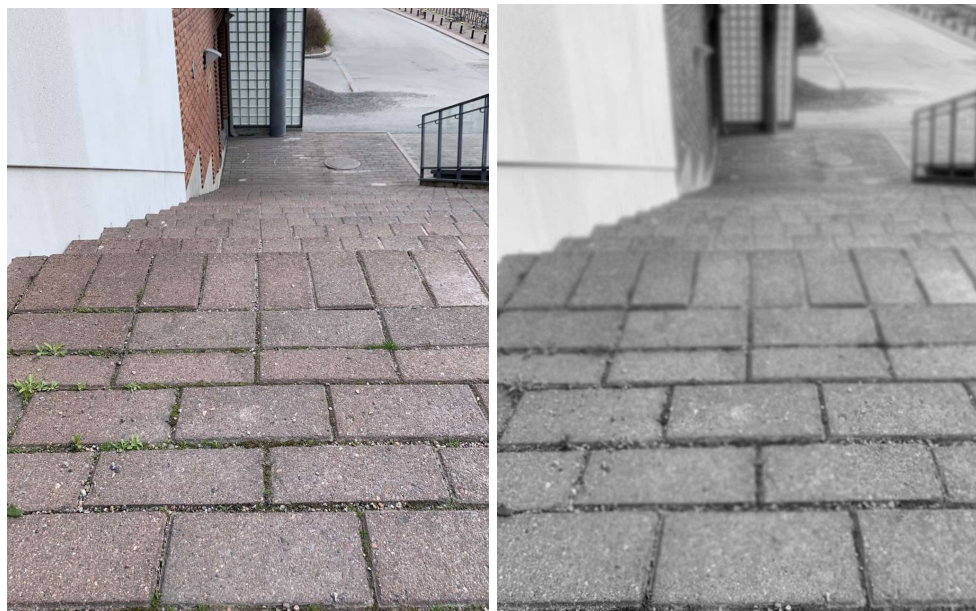
Alla olevien kuvien portaat ovat hankalakulkuiset näkövammaiselle. Portaissa ei ole huomioalueita eikä askelmien etureunoissa tummuuskontrastiraitoja (kuvat 16 ja 17). Myös käsijohde puuttuu kokonaan portaiden vasemmasta reunasta.

KUVAT 16 ja 17. Portaat ylhäältäpäin kuvattuna. Vasemmalla normaalin ja oikealla heikentyneen näkökyvyn kautta saatu näkymä, joka on utuisempi ja haaleampi.

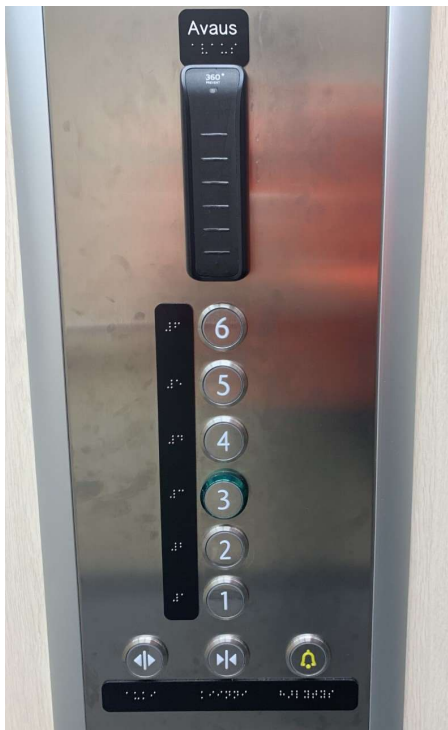
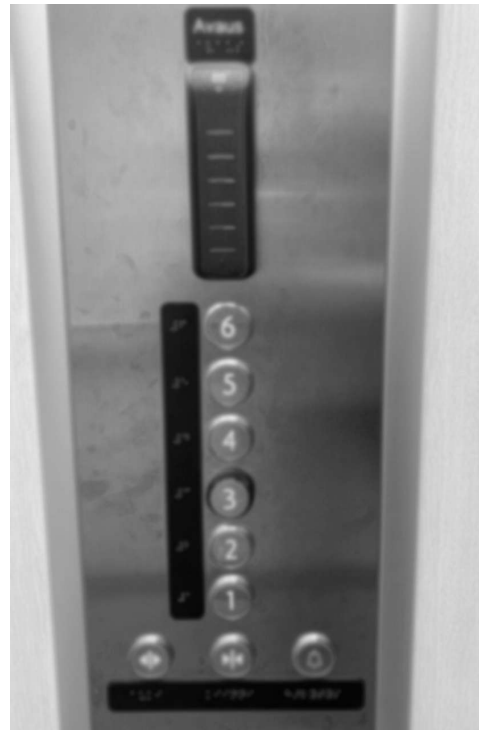
Alla olevissa kuvissa 23 ja 24 hissin sisäpuolen painikkeiden kerrosnumerot ovat merkittynä myös pistekirjoituksella. Pistekirjoitusta on myös ovien avaus- ja sulkemispainikkeiden sekä hälytyspainikkeen yhteydessä. Kuvista huomataan, kuinka uloskäyntikerroksen painike, kerros 3, erottuu muista väriltään sekä tummuuskontrastiltaan. (Nordlund ym. 2019, 35.)

KUVAT 23 ja 24. Hissin kerrospainikkeet ja niiden kontrasti. Vasemmalla normaalin ja oikealla heikentyneen näkökyvyn kautta saatu näkymä.

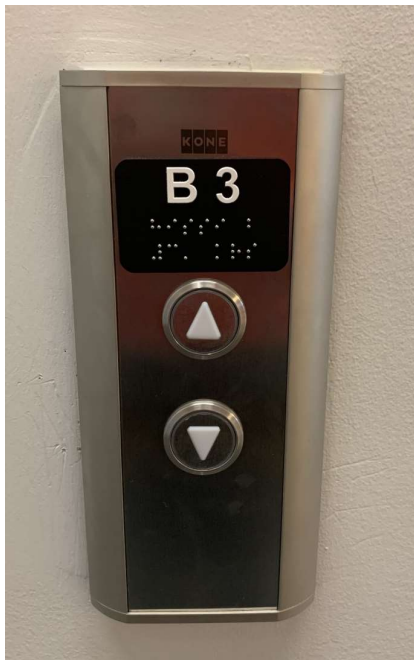
Alla olevassa kuvassa 25 on kuvattuna hissien kutsupainikkeet, jotka erottuvat hyvin valkoisesta seinästä. Kutsupainikkeiden yläpuolelle on merkitty kerrosnumero sekä kohokirjaimin että pistekirjoituksella.

KUVA 25. Hissin kutsupainike

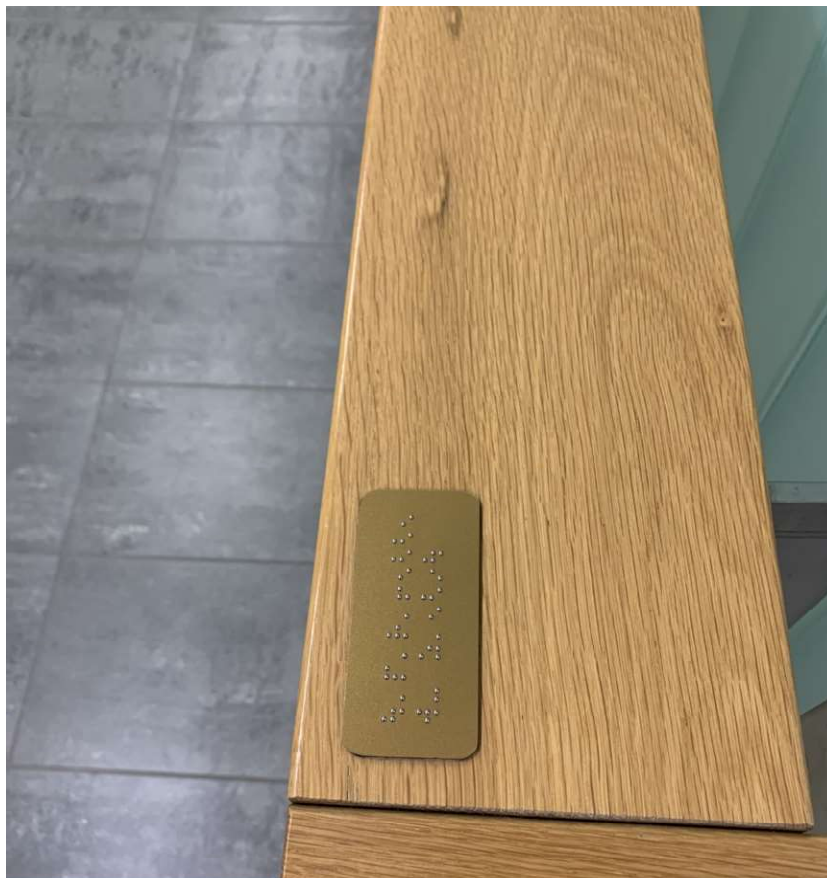
Käytävälle voidaan sijoittaa käsijohteita, joista on hyötyä tukea kaipaaville henkilöille. Esimerkiksi näkövammaisen on helpompi kulkea käytävällä, kun kulkureittiä voi seurata käsijohteen avulla. Käsijohteisiin voidaan lisätä myös pistekirjoituksella tietoa reitistä (kuva 26). (Nordlund ym. 2019, 34.)

KUVA 26. Pistekirjoitusta käsijohteessa

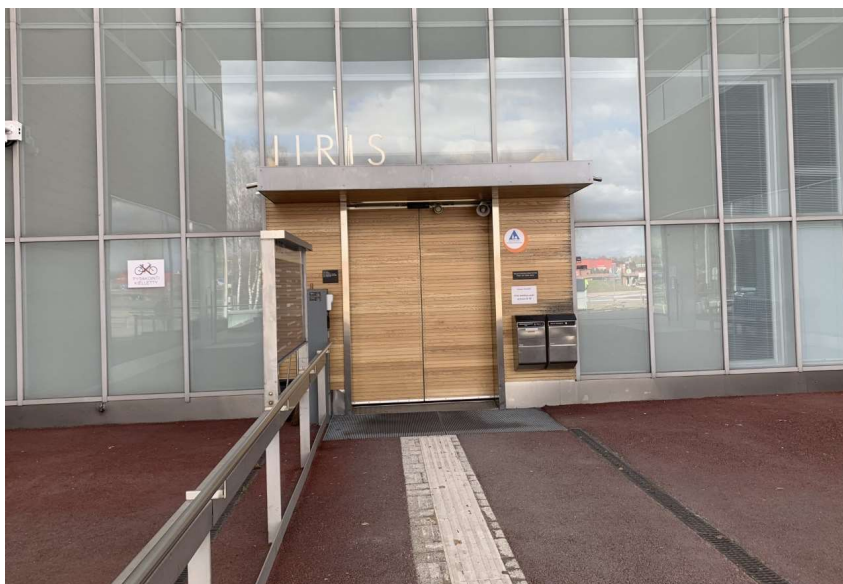
Alla olevista kuvista (kuvat 27 ja 28) huomaa, kuinka hyvin suunniteltu sisäänkäynti erottuu julkisivusta myös tummuus- ja materiaalikontrastin avulla. Tummuuskontrastin ansiosta sisäänkäynnin voi erottaa myös henkilö, joka ei näe värejä. Havaittavuutta helpottavat myös oven päällä oleva katos sekä valkoiset kulkuväylän opastelaatat. Myös kulkuväylän vieressä oleva kaide ohjaa kulkijan oikeaan suuntaan. (Nordlund ym. 2019, 29.)

KUVA 27. Sisäänkäynti Iiris-keskukseen Helsingissä, normaalin näkökyvyn kautta saatu näkymä.

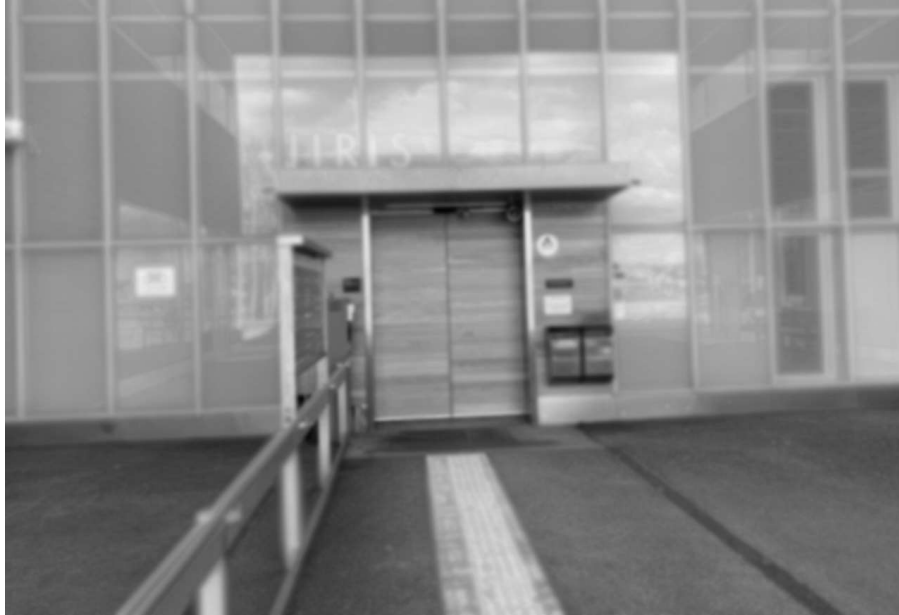
KUVA 28. Sisäänkäynti mustavalkoisena, heikentyneen näkökyvyn kautta saatu näkymä, joka on utuisempi ja haaleampi.

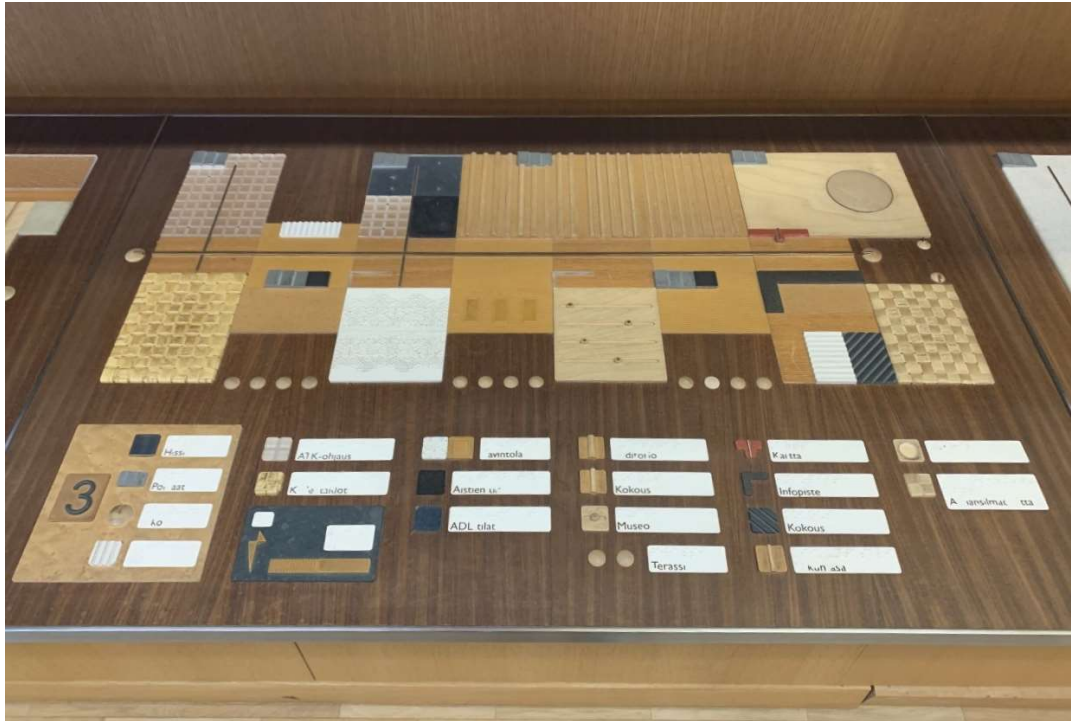
Kohokartassa tärkeimmät kohteet ja maamerkit erottuvat tunnusteltaessa kolmiulotteisesta karttatasosta. Niiden avulla voidaan välittää pelkistettyä tietoa rakennuksesta ja sen ympäristöstä (kuvat 29 ja 30). Kartta sijoitetaan sisäänkäynnin läheisyyteen tai ulos pääkulkureitin varrelle. Ulkotiloissa haasteena ovat sääolosuhteet sekä ilkivalta. Kohokartan olisi hyvä sijaita pienen katoksen alla, jotta sitä voi jäädä tutkimaan rauhassa myös huonommalla säällä ja samalla se säästyy säärasituksilta. (Nordlund ym. 2019, 18.)

KUVA 29. Kohokartta liris-keskuksesta

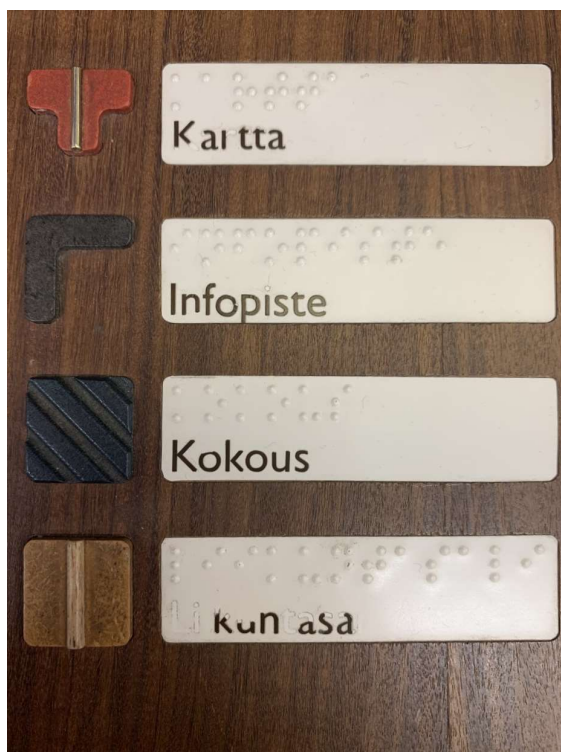
KUVA 30. Kohokartan selitteet

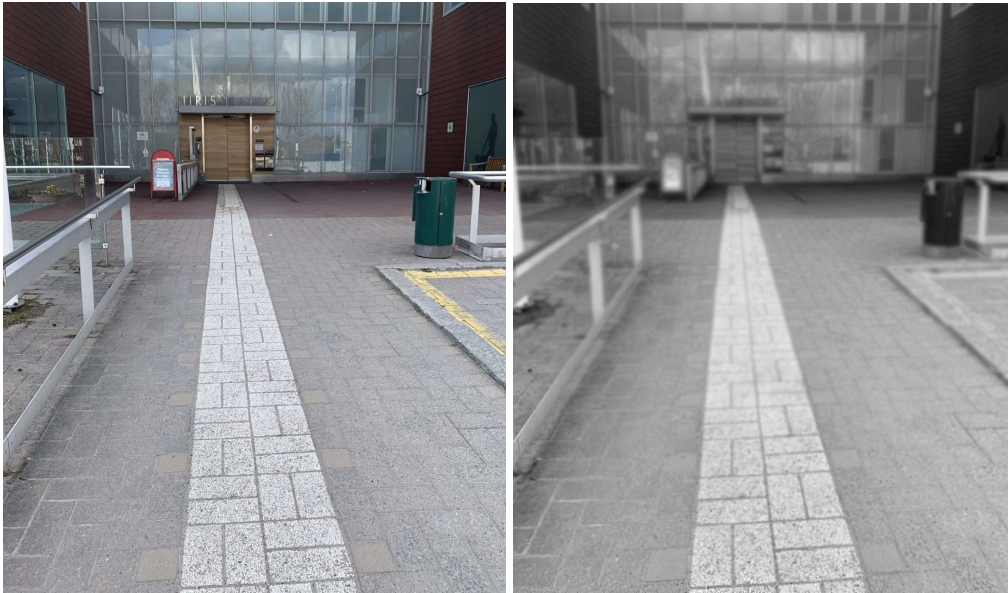
Alla olevissa kuvissa 31 ja 32 on kuvattuna sisäänkäynti Helsingissä sijaitsevasta näkövammaisten palvelu- ja toimintakeskus lirksestä. Kuvista on nähtävissä, kuinka valkoiseksi maalatut betonilaatat erottuvat muusta ympäristöstä tummuuskontrastinsa ansiosta ja ohjaavat kulkijan suoraan liris-keskuksen pääoville.

KUVAT 31 ja 32. Pintamateriaalit ohjaavat sisäänkäynnille. Vasemmalla normaalin ja oikealla heikentyneen näkökyvyn kautta saatu näkymä.

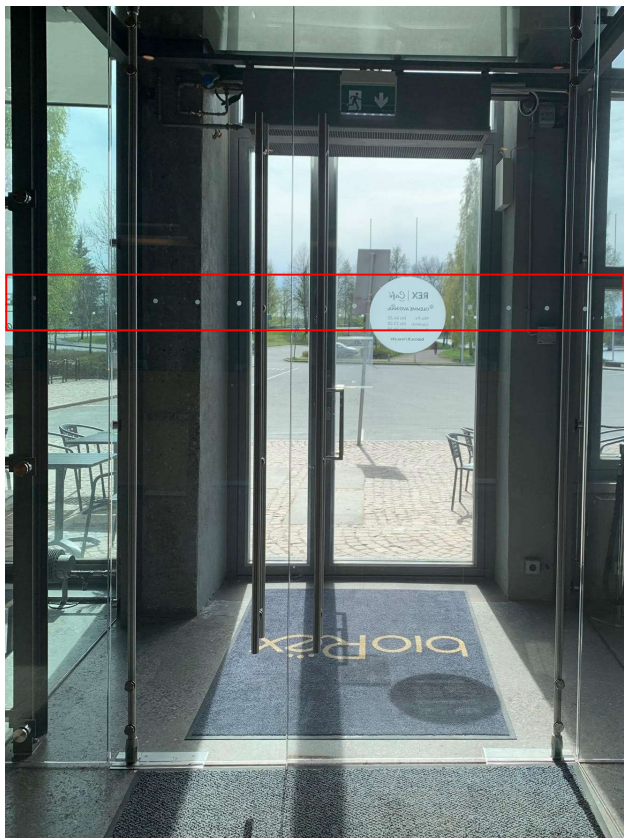
Alla olevassa kuvassa 33 lasisen tuulikaapin turvamerkinnyt ovat puutteelliset. Pienet pyöreät teippaukset ovat niin harvassa, että kaventuneella näkökentällä niitä ei välttämättä erota. Kahdelle eri korkeudelle sijoitetulla, yhtenäisellä teippauksella lasipinnat saadaan helpommin havaittaviksi.

KUVA 33. Lasisen tuulikaapin puutteelliset turvamerkinnyt rajattuna suorakaidella.

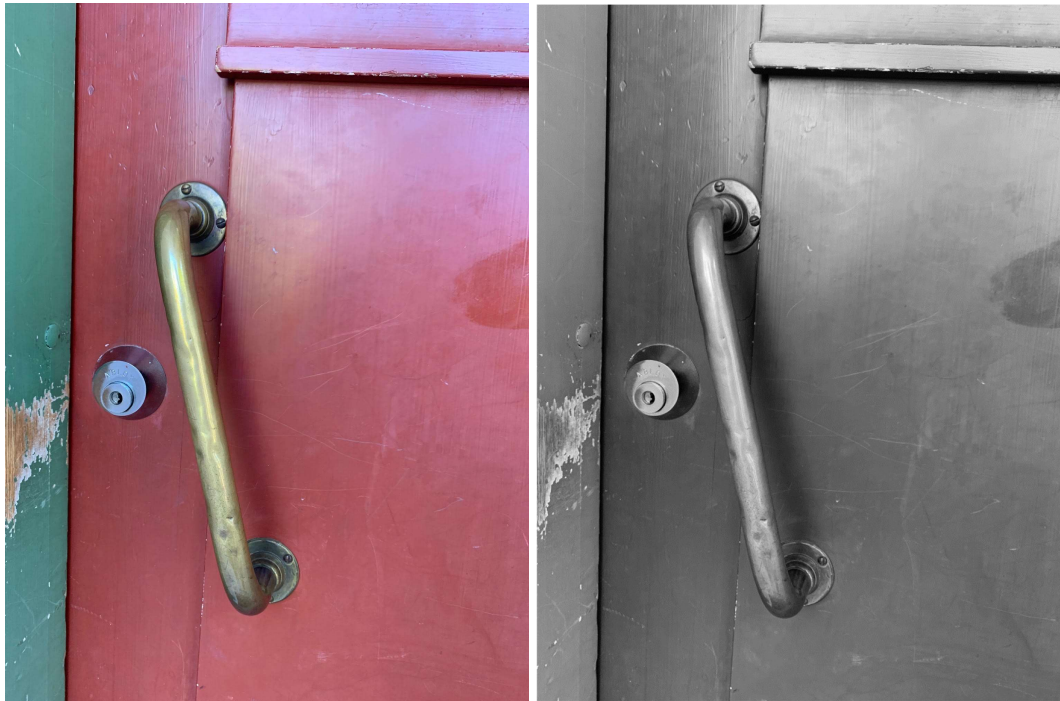
Alla olevat kuvat 36 ja 37 havainnollistavat hyvin, kuinka paljon tärkeämpää värien tummuuskontrastit ovat verrattuna pelkkään värikontrastiin. Alentuneen värienerottelukyvyn omaava ihminen näkee värit lähes samoina.

KUVAT 36 ja 37. Oven ja karmin värit eivät erotu tummuuskontrastiltaan toisistaan. Vasemmalla normaalin ja oikealla alentuneen värieneriottelukyvyn kautta saatu näkymä.

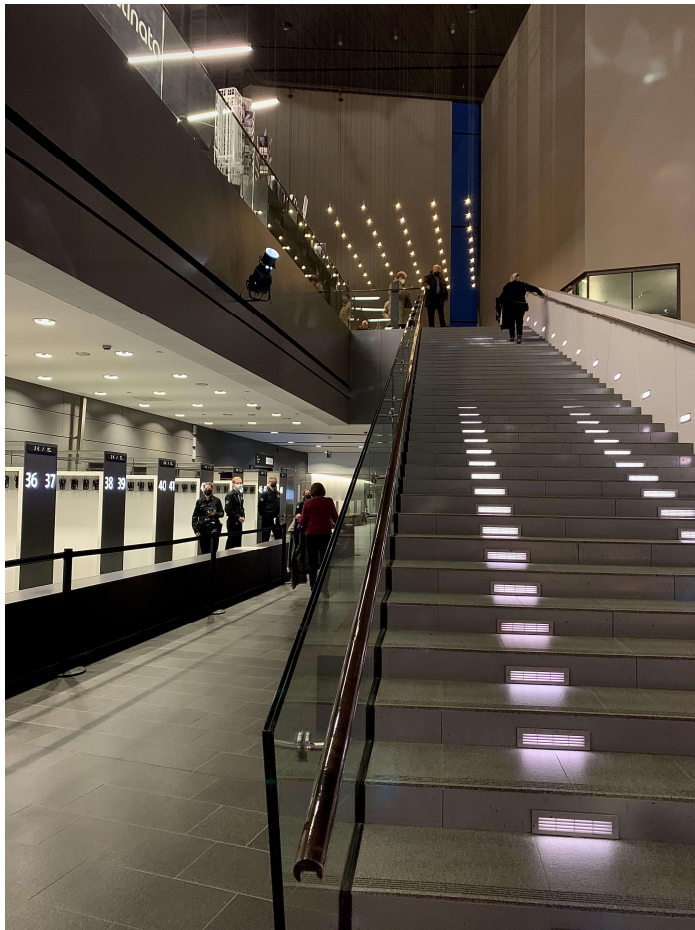
Suora valaistus luo tiloihin varjoja, jotka helpottavat kolmiulotteista tunnistamista sekä lisäävät osaltaan tilan viihtyvyyttä. Toisaalta valon suunnasta riippuen käyttäjä saattaa varjostaa itse katsomaansa kohdetta, jolloin näkyvyys huononee. (Valaistus 2019.) Alla olevassa kuvassa 39 on esimerkki tilasta, joka on valaistu pelkän suoran valon avulla. Valon ja varjojen vaihtelu on voimakasta, ja tila on yleisilmeeltään melko hämärä. Hämärässä tilassa kirkkaat, suojaamattomat valonlähteet voivat aiheuttaa häikäisyä.

KUVA 39. Suora valaistus

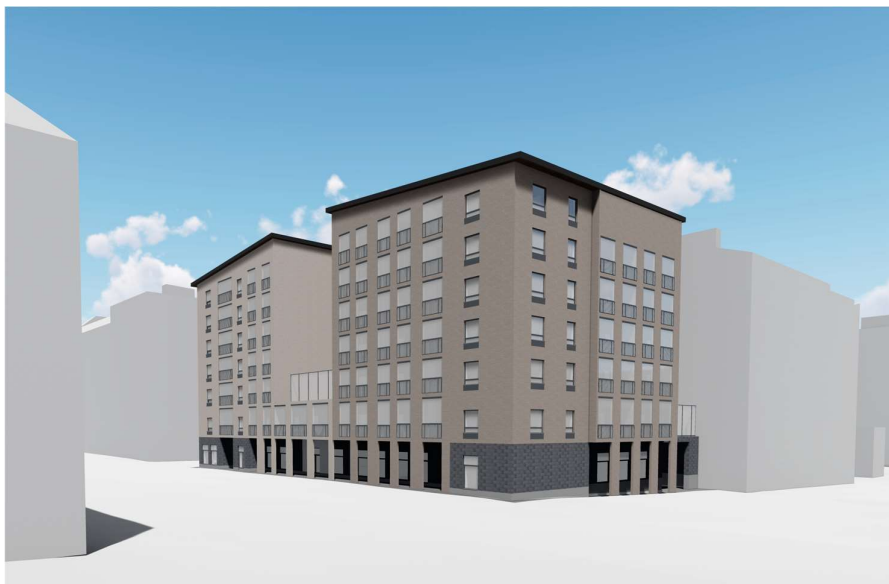
KUVA 50. Kerrostalo kuvattuna Tammelan puistokadun ja Ilmarinkadun risteyksestä

Suunnitellussa kerrostalossa on kaksi korkeampaa, 7-kerroksista tornia. Näiden väliin jää 2-kerroksinen rakennusosa, jonka päälle on sijoitettu terassi. Tammelantorin puolella rakennuksen ja viereisen kerrostalon väliin (kuva 50) tulee sisäpihalle johtava porttikäytävä. Rakennuksessa on myös yksi maanalainen kellarikerros.

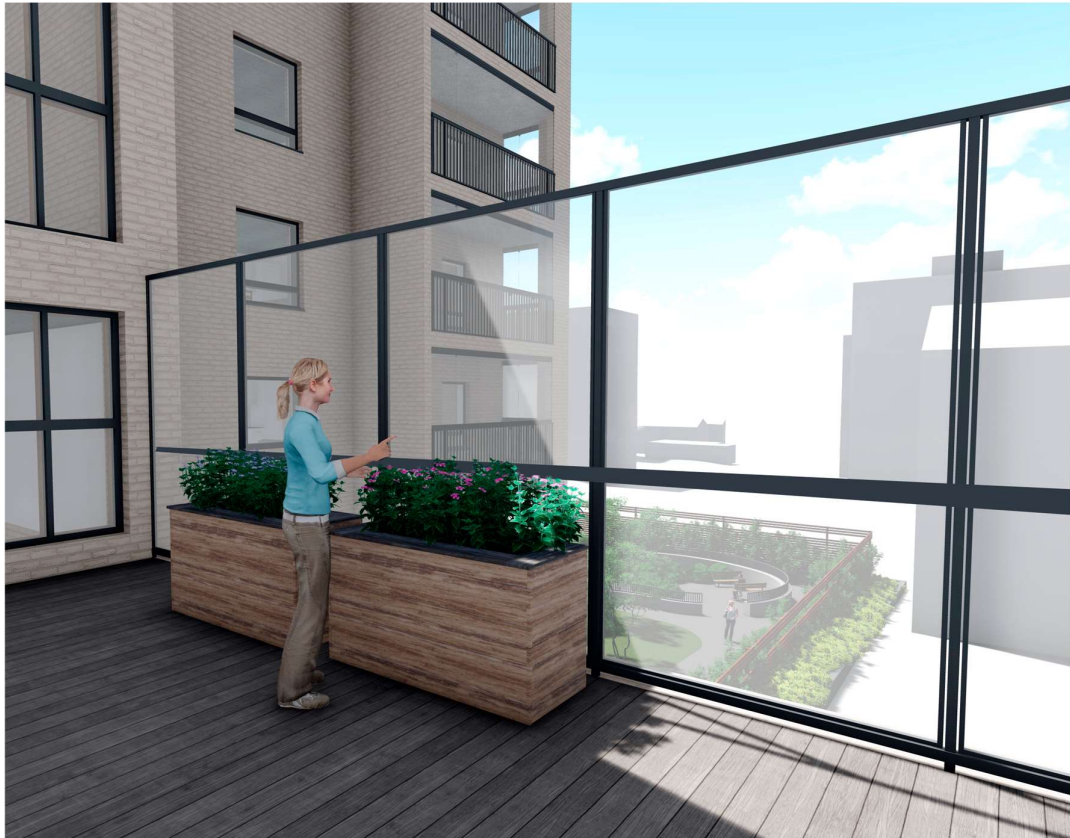
KUVA 51. Havainnekuva katolle sijoitetusta oleskelusta

Korkeiden ja matalien rakennusmassojen vuorottelu mahdollistaa oleskelun sijoittamisen matalien rakennusosien katoille. Katolla olevat oleskelutilat palvelevat erityisen hyvin näkövammaisia asukkaita, sillä katutasosta korkeammalle sijoitetussa oleskelussa ei ole vaaraa muista kadulla liikkujista (kuva 51).

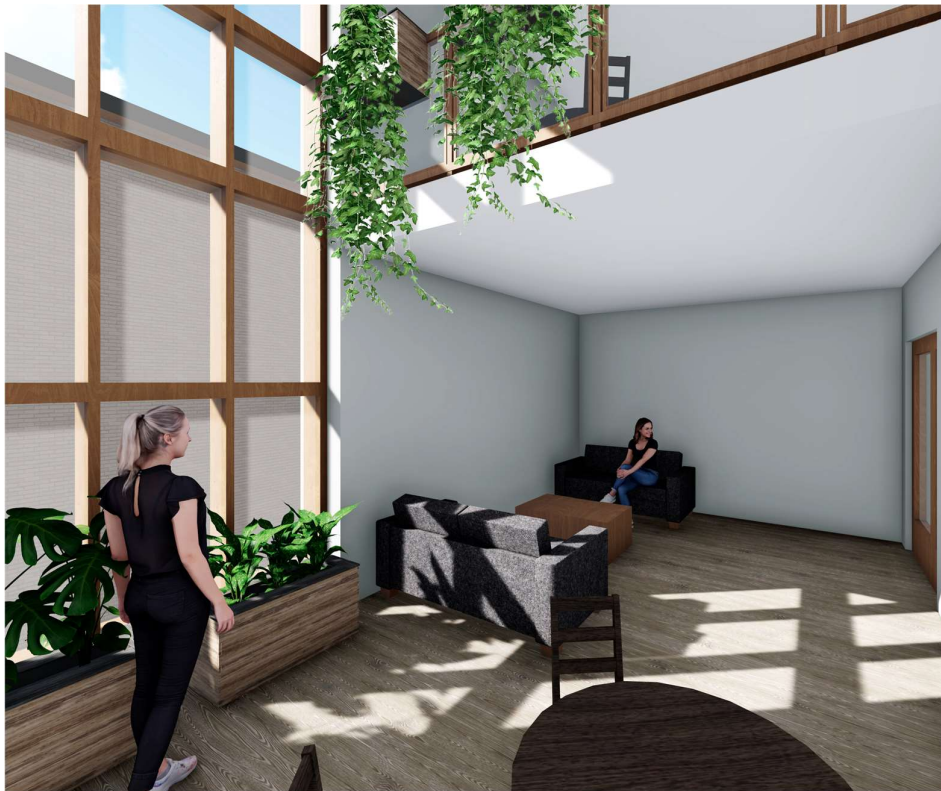
Asuinkerroksissa yhteistilat ovat osittain korkeata tilaa, jolloin yhteistila jatkuu kahden kerroksen korkuisena (kuva 56). Kahden kerroksen korkuisissa yhteistiloissa ylemmästä asuinkerroksesta pääsee parvekkeelle, josta näkymät ovat alas yhteistilaan. Korkea tila mahdollistaa esimerkiksi köynnösmäisten vihervarjokasvien kasvatuksen parvekkeelta alas yhteistilaan.

KUVA 56. Havainnekuva kahden kerroksen korkuisesta yhteistilasta

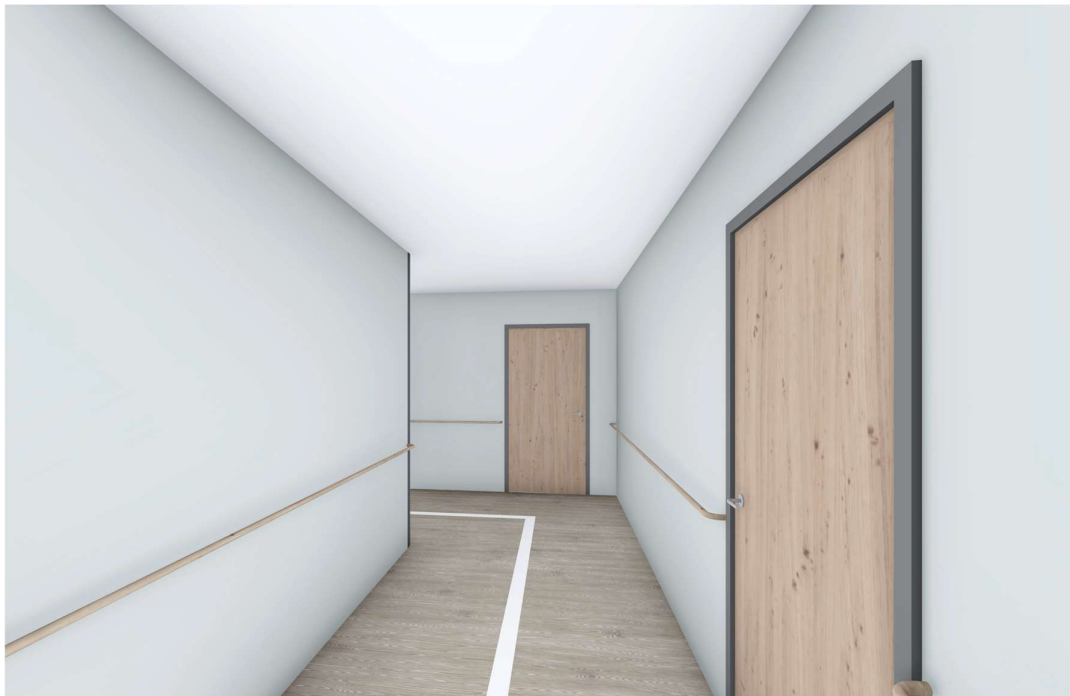
Käytävillä seinien ulkonurkat sekä ovien karmit on korostettu tummemmalla seinistä ja ovista erottuvalla värillä (kuva 57). Täällä tummemmalla värillä helpotetaan törmäysvaaraa aiheuttavien kulmien erottumista sekä ovien löytymistä.

KUVA 57. Havainnekuva porraskäytävästä

Lattiapinnat ovat käytävillä seiniä tummemmat, jotta tilan hahmottaminen olisi helpompaa. Lattioissa on vaaleat kontrastiraidat, jotka ohjaavat asunnoista ja yhteistiloista kulkureitin portaisiin, hissille sekä ulko-oville. Myös seinien vieressä kulkevat käsijohteet auttavat käytävillä kulkemista johdattaen sekä mahdollistaen niihin tukeutumisen.

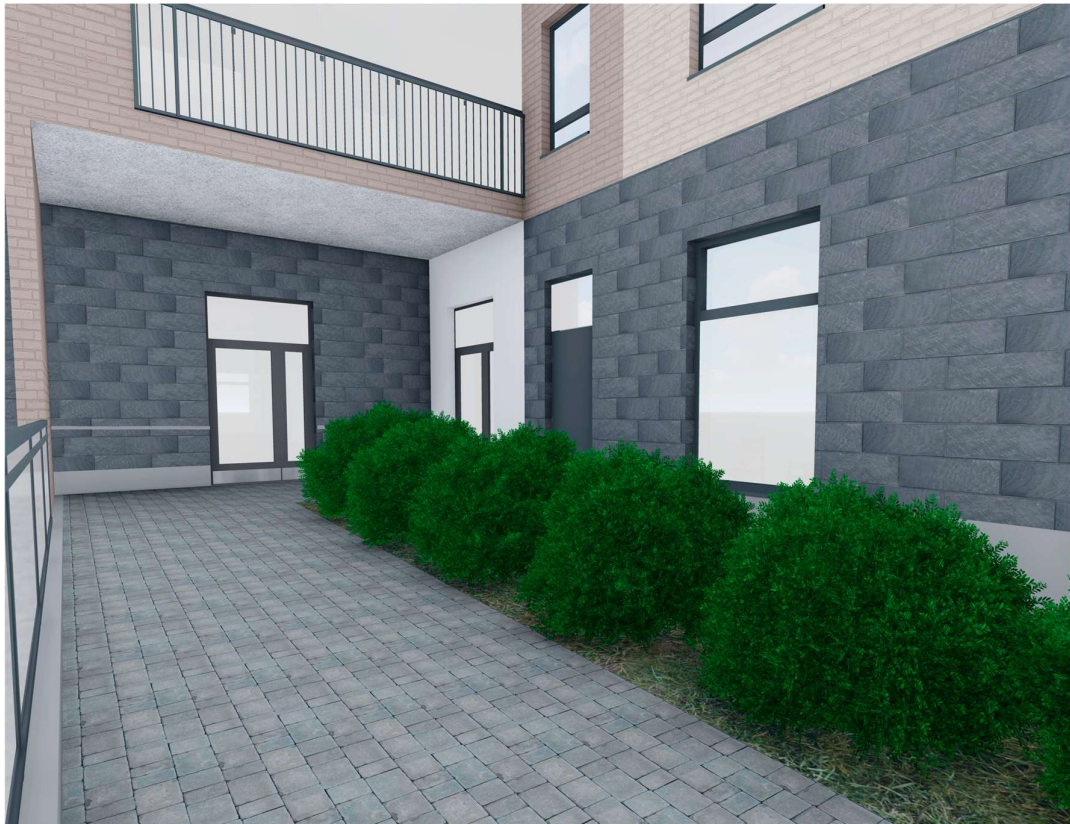
Sisäänkäynnit on pyritty suunnittelemaan niin, että tarvetta luiskille ja portaille ei olisi (kuva 58). Kaikissa tapauksissa ei pelkällä maaston muotoilulla ole saatu ratkaistua esteetöntä sisäänkäyntiä, minkä takia joillain sisäänkäynneillä on käytetty portaita ja luiskia.

KUVA 58. Havainnekuva sisäpihan puoleiselta sisäänkäynniltä

Sisäänkäynnit on suunniteltu erottumaan julkisivusta katosten sekä valkoisten seinien avulla, joista myös ulko-ovet erottuvat helposti. Sisäänkäyntien löytämisen helpottamiseksi, niiden läheisyyteen on sijoitettu äänimajakat.

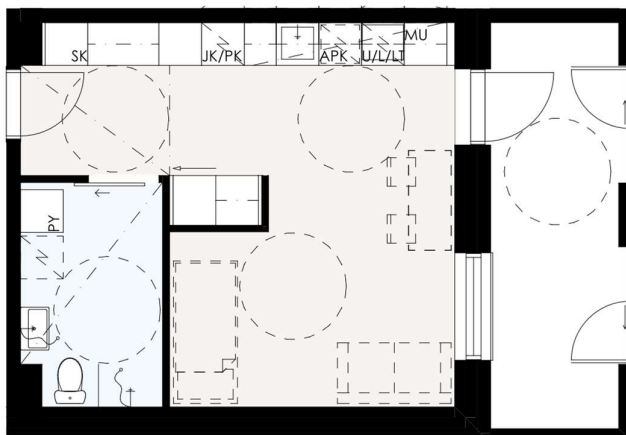
ASUNNOT: B36, B42, B47, B52, B57

1:100
