Toiminnassa olevan voimalaitoksen höyrykattilan peittäus

Metropolia Ammattikorkeakoulu

Insinöörityö

6.5.2014

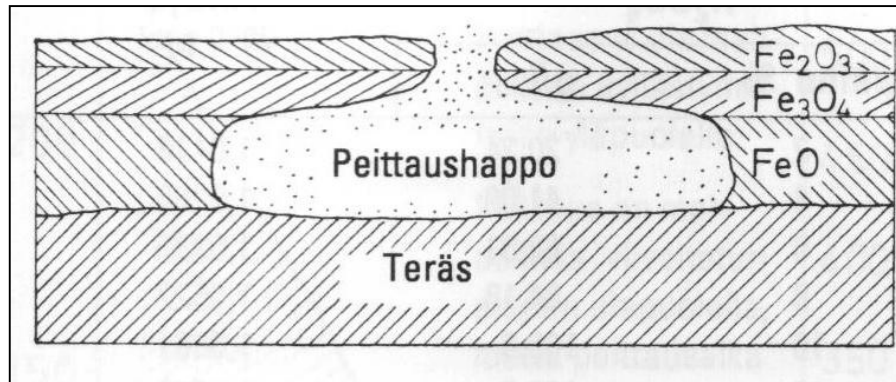
Peittauksessa hematitiitti- ja magnetiittikerroksen pinnalle muodostuu liukenemisreaktioiden avulla säröjä ja onkaloita. Säröjen kasvaessa happo tunkeutuu alimpaan wustiitti kerrokseen ja lopulta teräksen ja oksidikerroksen välistä rajapintaa pitkin irrottaen koko oksidikerroksen pinnasta. Raudan oksideista ainoastaan wustiitti on peittaushappoon helposti liukeneva. Muiden rautaoksidien liukenevuus riippuu voimakkaasti rautakloridipitoisuudesta. Kuvassa 6 on havainnollistettu peittauksen kulkua ja hapon tunkeutumista teräspinnalle. [11, s. 116, 122; 12.]

Kuva 6. Hapon kulkeutuminen teräspinnalle [11, s. 122].

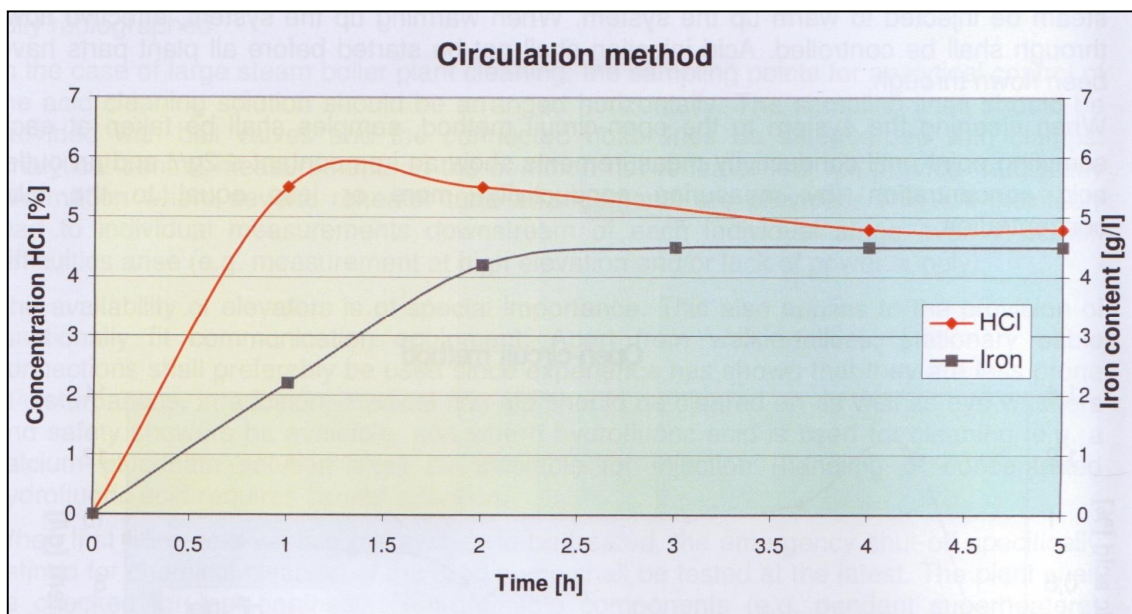
Kuvasta 8 nähdään, kuinka happo-konsentraatio ja rautapitoisuus indikoivat peittauksen kuluvaan aikaan. Hapon kierrätys peittauspiirissä voidaan lopettaa, jos rautapitoisuuden vakioarvo suhteessa vapaan hapon määrään on saavutettu. [30, s. 30].

Kuva 8. Kaavio peittausajan arvioimiseksi rautapitoisuuden ja hapon konsentraation avulla [30, s. 30].

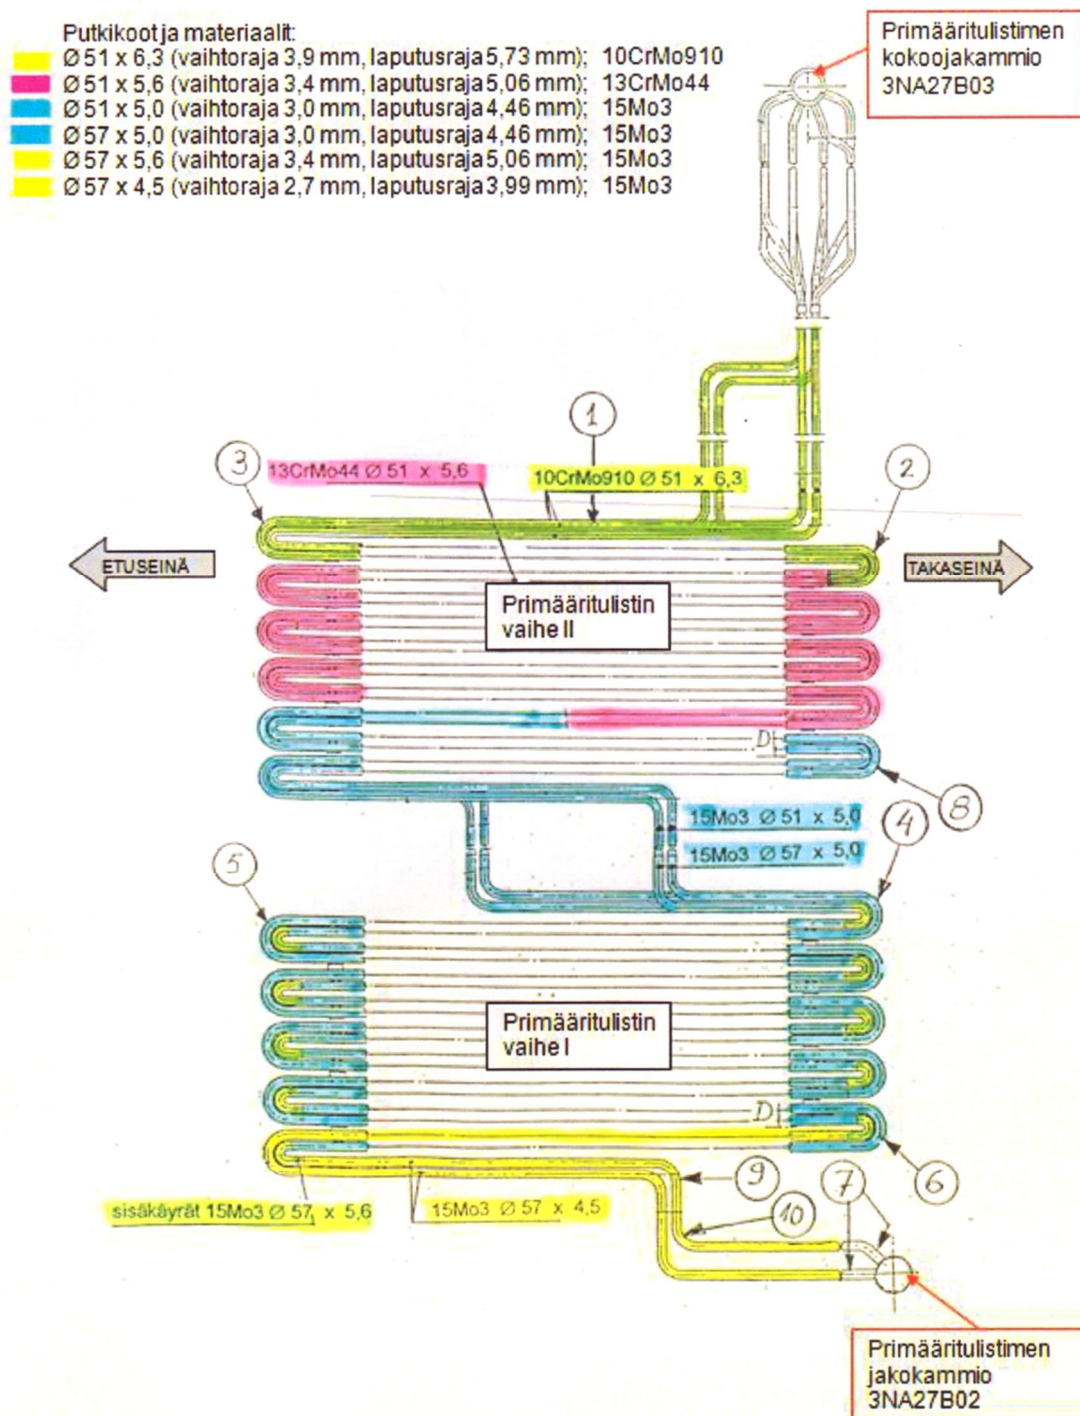
Kuva 1. Hanasaari B-voimalaitoksen primääritulistin ja materiaalit.
