KYMENLAAKSON AMMATTIKORKEAKOULU
Rakennustekniikan koulutusohjelma / Rakennetekniikka

Alisa Pousi
MAANVASTAISTEN SEINIEN KOSTEUSVAURIOT JA
NIIDEN KORJAUSMENETELMÄT
Opinnäytetyö 2014

| Toimeksiantaja | Wise Group Finland Oy |

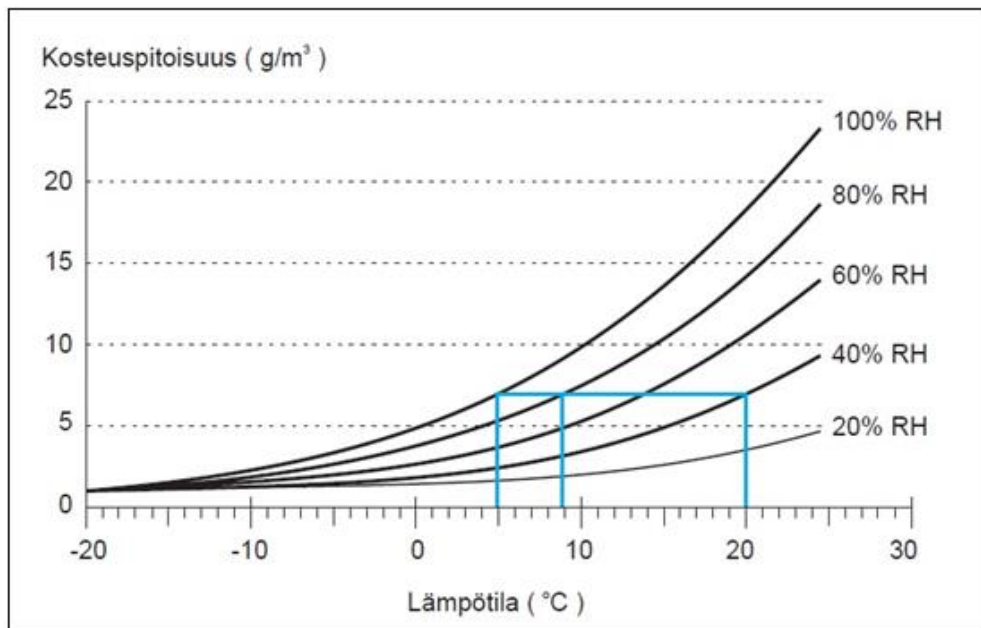
Kuva 3. Ilmassa olevan vesihöyryn määrä, suhteutettuna ilman lämpötilaan ja suhteelliseen kosteuteen (RT 05-10710 1999, 2.)

Kuvassa 3 on esitetty värillisellä viivalla esimerkki suhteellisen kosteuden käyrästä käytöstä. Siitä voidaan nähdä rakennusosan likimääräinen lämpötila, jossa vesihöyry kondensoituu. Kondensoitumisella tarkoitetaan ilmiötä, jossa ilmassa oleva vesihöyry tiivistyy nesteeksi ilmassa, rakennusosan pintaan tai sen sisään ilmahuokosiin. Näin tapahtuakseen ilman kosteuden on oltava suurempi kuin ilman lämpötilaa vastaava kyllästyskosteus. Esimerkissä sisäilman lämpötila on 20 $^{\circ}\text{C}$ ja ilman suhteellinen kosteus on 40 %, ja tuloksena on vesihöyryn kondensoituminen, kun rakenneosaa saavuttaa noin 5 $^{\circ}\text{C}$ lämpötilan (RT 05-10710 1999, 2). Nurkista ja lattianrajasta tapahtuvat ilmavuodot ja kylmäsillat aiheuttavat alhaisia pintalämpötiloja tyypillisesti rakenteiden nurkkiin. Alentuneet pintalämpötilat voivat ääritapauksissa myös aiheuttaa kosteuden tiivistymistä eli kondensoitumista. (RIL 205-2011, 73.)

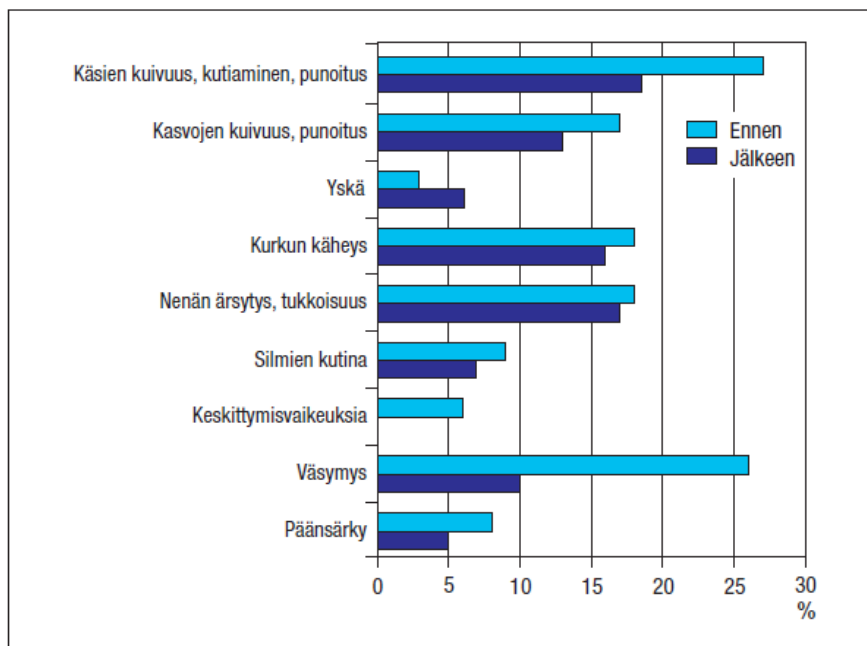
Kuva 23. Terveystoimien viikoittainen esiintyminen ennen korjausrakentamista ja sen jälkeen (Tekes 2003, 68.)

Ihmiset oireilevat eri tavoin mikrobeihin, ja kuvassa 23 onkin tuotu esille korjausrakentamisen vaikutusta terveydellisen tilan kohentumiseen. Tulokset ovat osa Innovaatiokeskus Tekesin tuottamaa Terve Talo -projektia, jossa tutkittiin muun muassa koulujen ilmanvaihdon riittävyyttä. Yleisempiä oireita olivat väsymys, ihon kuivuminen, punoitus ja kutiaminen, silmien ja nenän ärsytysoireet sekä päänsärky. Merkittävämpanä voisi pitää väsymyksen vähenemistä yli puoleen aiemmasta, mutta myös oireiden kokonaisvaltaista vähenemistä.

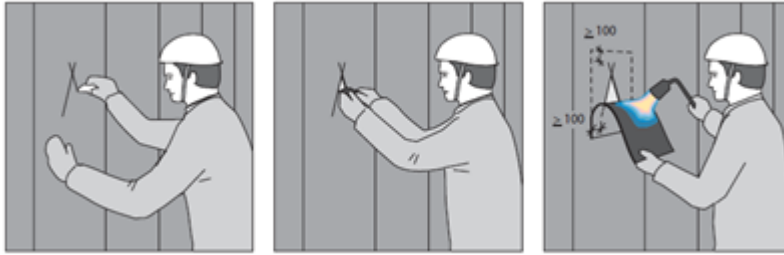
Kuva 24. Kermieristeen tartunnan testaus viiltokokeella (RT 83-10955 2009, 6.)

Kermin tartunta testataan viiltämällä valmiiseen kermipintaan kuvan 24 mukainen terävä kolmio. Kermi on hyvin kiinnittynyt perusmuuriin, jos se vetäessä vastustaa irtaamista muurin pinnasta. Testikolmio paikataan hieman reikää suuremmalla kermipalalla, ja se hitsataan paikalleen.

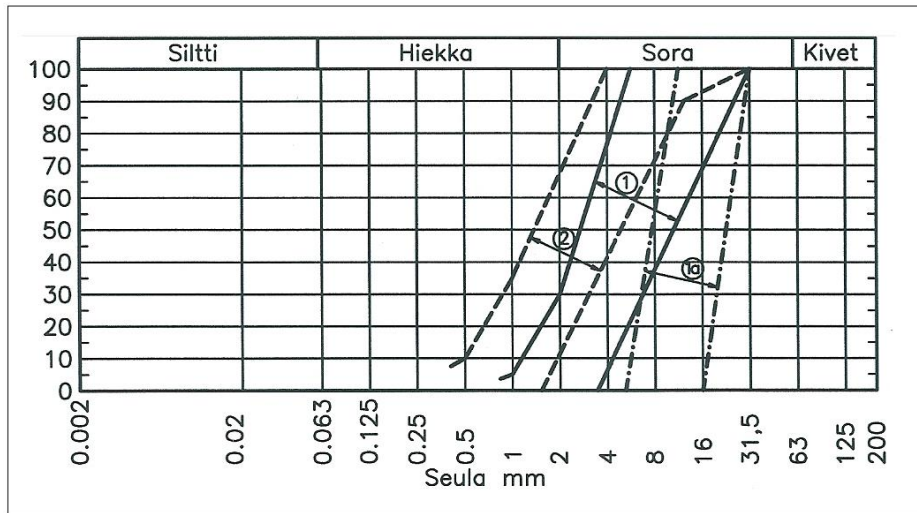
Kuva 28. Salaojakerroksen kiviainesten rakeisuuskäyrät (RIL 126-2009, 37.)

Salaojakerroksen tarkoituksena on katkaista veden kapillaarinen nousu. Kuvassa 28 on nähtävillä kerrokseen soveltuvien kiviainesten rakeisuuskäyrät. Vaatimusalueen vasemman puoleisen rajakäyrän alitusta ei sallita. Materiaalia 1a käytetään aina rakennuksen alapohjan alle tehtävissä salaojakerroksissa ja perusmuurin vierustan salaojituksessa silloin, kun pohja- ja tai vajovesiä virtaa voimakkaasti rakennuksen vierustalle. Materiaalia 1 käytetään normaalissa kuivatustilanteessa perusmuurin viereisessä salaojakerroksessa, silloinkin alapohjan alla käytetään materiaalia 1a. (RIL 126-2009, 37.)
