Moottoripyörien kolarikorjaus

Opinnäytetyö

Title of the thesis: Motorcycle crash repair

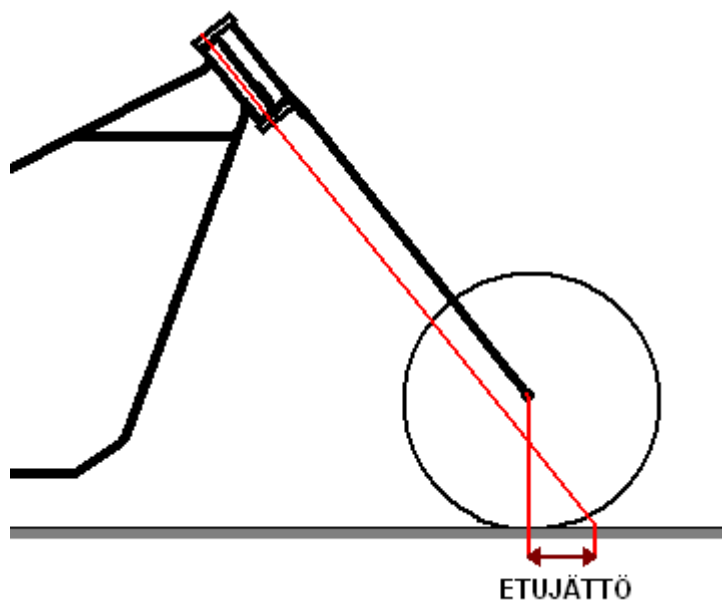
Emäputken asento saattaa muuttua kolarissa keularakenteisiin kohdistuvien voimien ansiosta. Pituusakselin suuntainen emäputken taipuma muuttaa myös ajoneuvon etujättöä (Kuvio 1).

Kuvio 1. Etujättö.

Etujättö on tärkein yksittäinen tekijä moottoripyörän ajogeometriaa ajatellen. Etujätön suuruudella pystytään oleellisesti vaikuttamaan ajoneuvon suuntavakauteen ja ohjaustuntumaan niin suoraan ajettaessa kuin mutkissakin.

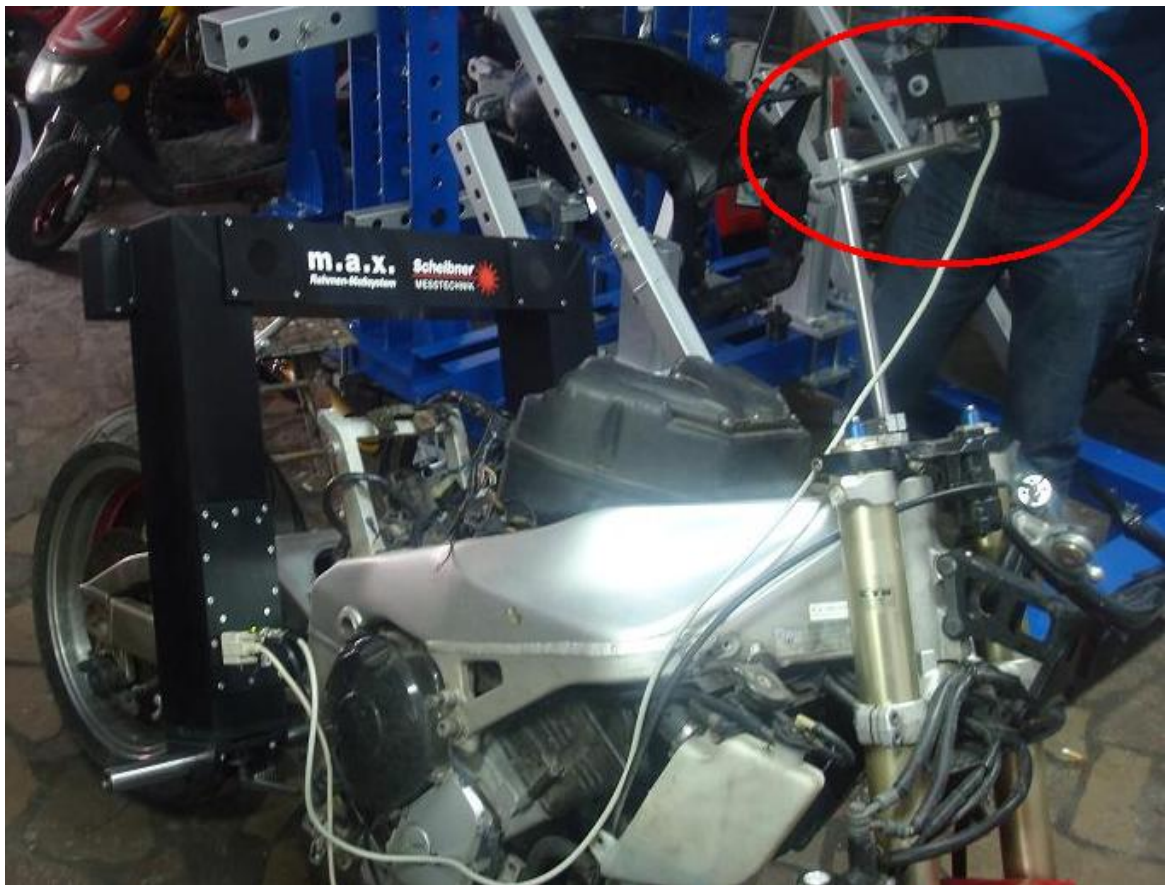
Kuvio 4. Mittalaite asennettuna. (Moto-Garage Serwis, [Viitattu 29.1.2010].)

Yllä oleva piirroskuva esittää runkoon asennettua mittalaitetta (kuvio 3). Mittalaite kiinnitetään moottoripyörän takahaarukan akselin päihin. Etuhaarukkaan asetetaan vastakappale, joka lähettää kahdesta eri pisteestä kirkasta valoa mittalaitteessa oleville ccd-kennoille. Mittauksen aikana etuhaarukka käännetään vuorollaan kumpaankin ääriasentoon. Kääntöliikkeiden aikana ccd-kennot tallentavat vastakappaleen valopisteiden sijaintitiedot, joiden avulla ohjelmisto pystyy laskemaan takahaarukan akselin sijainnin emäputkeen nähden. Kuviossa 4 on ympyröity etuhaarukkaan kiinnitetty vastakappale.

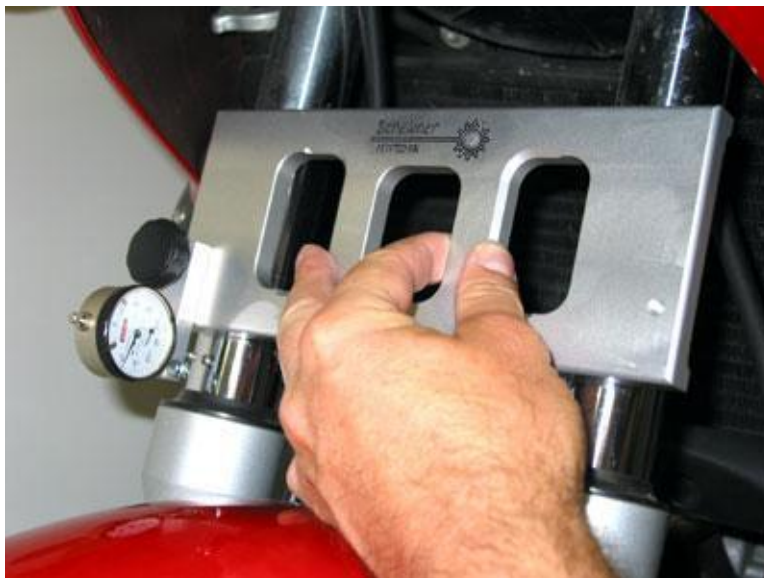
Etuhaarukasta tulee jännitysten poistamiseksi löysätä pyörän akselin kiristysmutteri, t-kappaleissa olevat liukuputkien kiristysruuvit sekä irrottaa mahdollinen ohjausiskunvaimennin. Mittalaite asetetaan liukuputkien etuosaan siten, että mittakellon varsi osuu toisen liukuputken keskelle (Kuvio 8). Tämän jälkeen levyä heilutetaan kuvion 9 mukaisella tavalla ja luetaan mittakellon osoittama lukema. Varmemman tuloksen saamiseksi molempia keulaputkia pyöräytetään eri asentoihin, jonka jälkeen mittaus suoritetaan uudelleen. (Scheibner Limited, [Viitattu 29.1.2010].)

Kuvio 8. Mittalaitteen paikka etuhaarukassa. (Scheibner Limited, [Viitattu 29.1.2010].)

Etuhaarukan suoruutta ei pystytä tutkimaan pelkällä Mega M.A.X. -mittalaitteella. Scheibnerin tuotevalikoimasta löytyy erikseen myytävä F.e.i.n.-mittalaite, jolla voidaan tutkia keulan suoruutta (Kuvio 8). Mittalaitteella pystytään tarkistamaan teleskooppietuhaarukan liukuputkien suoruus purkamatta keulaa lainkaan. Laite koostuu alumiinilevystä ja tähän kiinnitettävästä mittakellosta. (Scheibner Limited, [Viitattu 29.1.2010].)

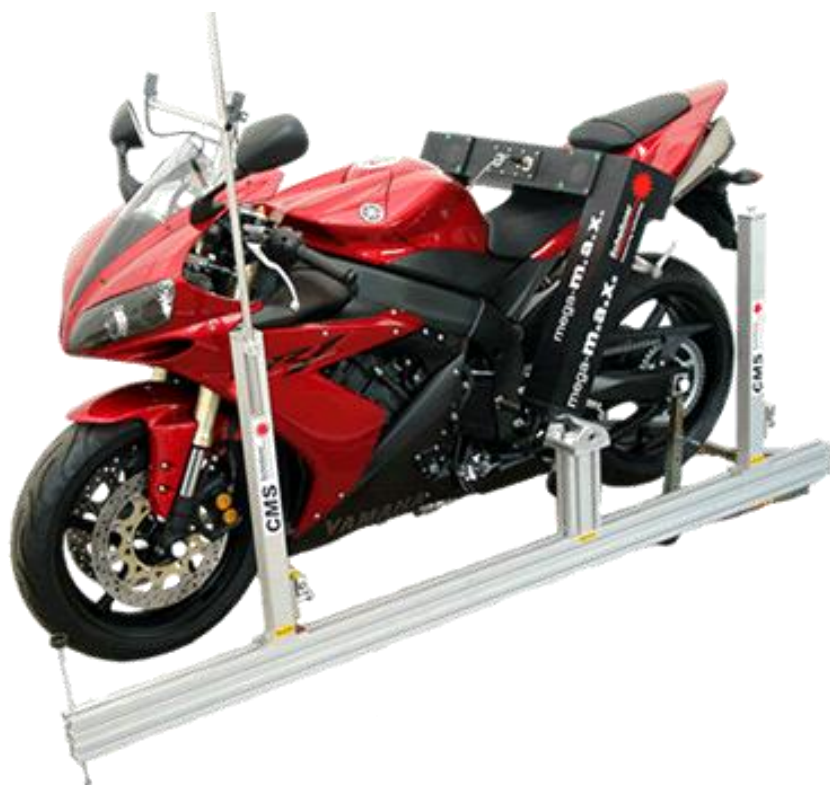
Kuvio 10. CMS Chassis Tuning -lisälaite. (Scheibner Limited, [Viitattu 29.1.2010].)

Laajempien mittaustulosten saavuttamiseksi Mega M.A.X. -mittalaitteen kanssa voidaan käyttää CMS Chassis Tuning -lisälaitetta (Kuvio 10). Lisälaitteen tärkein mukanaan tuoma etu on mahdollisuus etuhaarukan ja etupyörän akselin mittaamiseen. Moottoripyörän vierelle Mega M.A.X. -mittalaitteen vasempaan kylkeen kiinnitetään kisko, jossa on kaksi laserlähetintä. Laitteen käyttö on pääasiassa lasersäteen kohdistamista tietokoneohjelman kulloinkin pyytämään kohteeseen ja tämän aseman kuittaamista. Tietokoneohjelma vastaanottaa näiden lähettimien sijaintitiedot, joiden perusteella se pystyy laskemaan tarvittavat mitat. Kuviossa 11 lasersäde on kohdistettu etupyörän akseliin. (Scheibner Limited, [Viitattu 29.1.2010].)

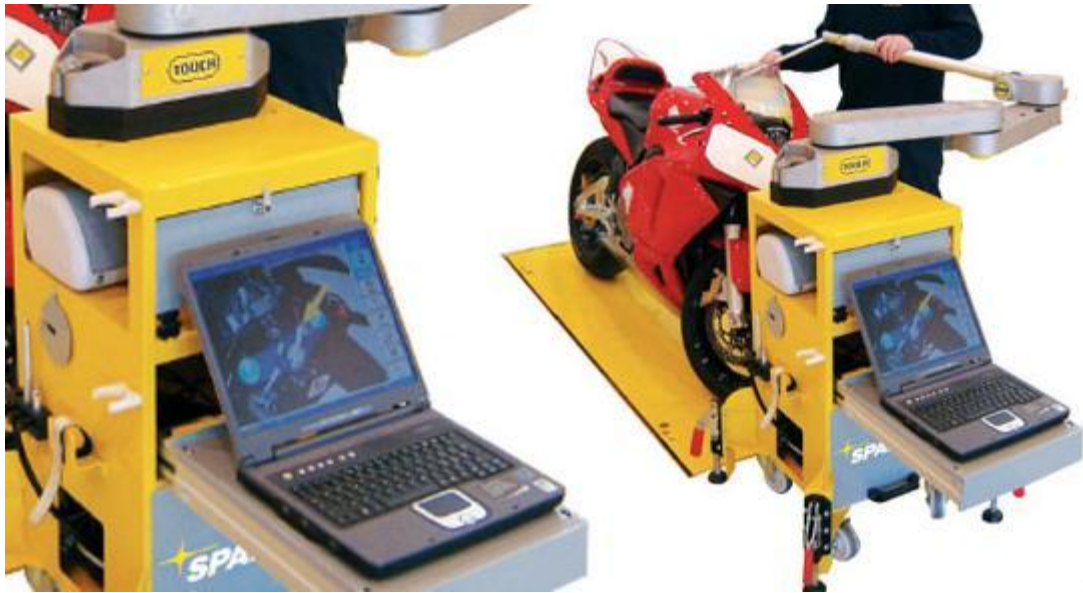
Isobritannialainen yritys Spanesi Automotive Equipment valmistaa erilaisia autojen nostimia, hitsauslaitteita, korinoikaisupenkkejä sekä korin- ja rungonmittauslaitteita. Tuotevalikoimasta löytyy myös eräänlainen moottoripyörien rungonmittauslaitteisto nimeltä Spanesi touch bike (Kuvio 14). (Spanesi Automotive Equipment, [Viitattu 29.1.2010].)

Kuvio 14. Spanesi touch bike -moottoripyörän rungonmittauslaite. (Spanesi Automotive Equipment, [Viitattu 29.1.2010].)

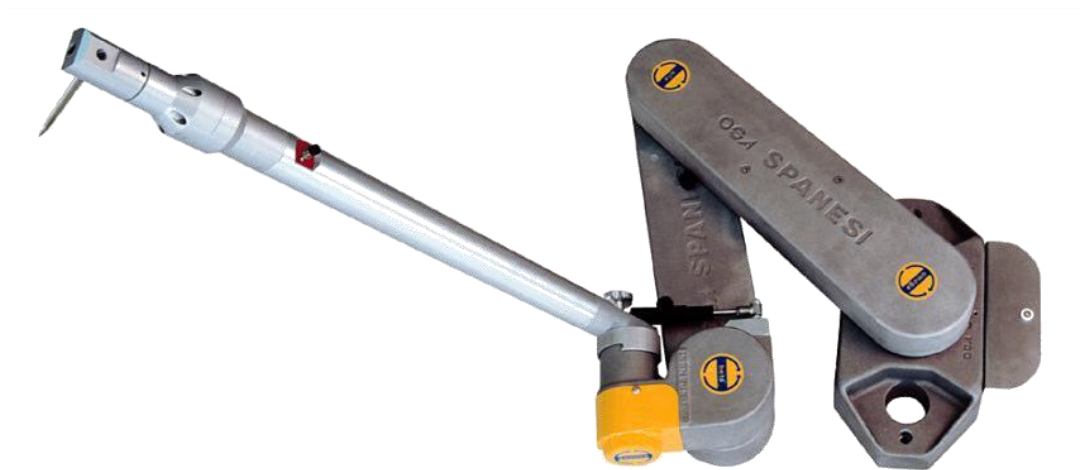
Kuvio 15. Spanesi touch bike -mittausvarsi. (Spanesi Automotive Equipment, [Viitattu 29.1.2010].)

Mittaus suoritetaan kohdistamalla mittausvarren (Kuvio 15) päässä oleva kärki tietokoneohjelman pyytämiin mittauspisteisiin. Kärjen ollessa pyydettyssä paikassa painetaan varressa olevaa nappia, jolloin kärjen sijaintitieto tallentuu tietokoneelle. Mittavarren jokaisessa nivelessä on asentotunnistimet, joita lukemalla ohjelmisto

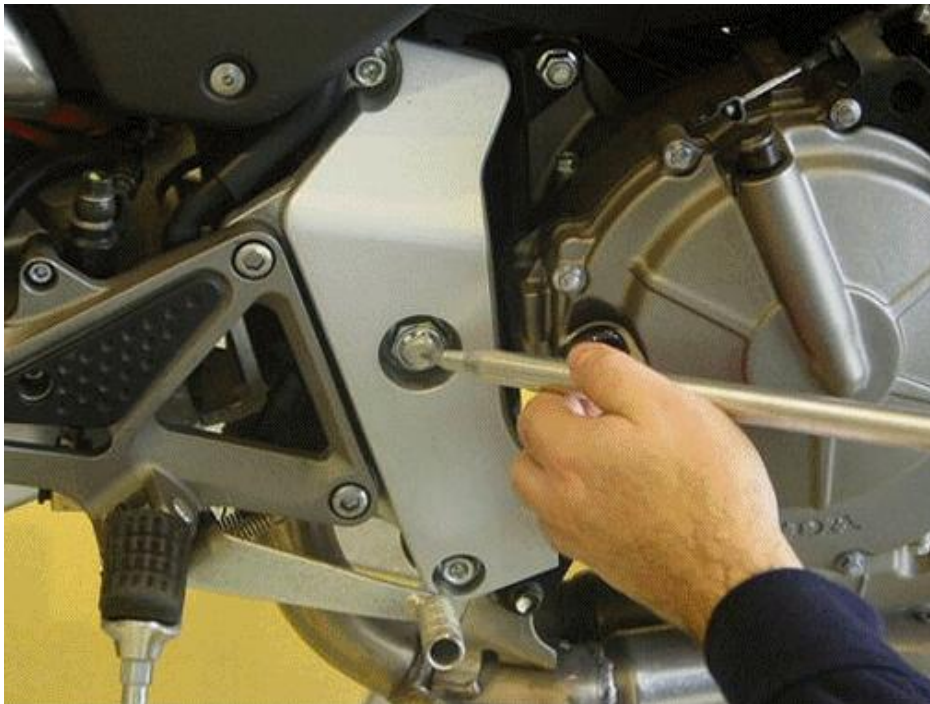
Kuvio 16. Takahaarukan akselin keskipisteen paikallistaminen pyörän oikealta sivulta. (Spanesi Automotive Equipment, [Viitattu 29.1.2010].)

Aluksi ohjelma pyytää valitsemaan tietokannasta tutkittavana olevan moottoripyörän merkin ja mallin. Tämän jälkeen paikallistetaan takahaarukan akselin päiden keskipisteet rungon molemmilta puolilta. Alla olevissa kuvioissa (Kuviot 16 & 17) on mittavarren kärki kohdistettu akselin päihin. Kärjen kohdistaminen tulee tehdä erityisen tarkasti akselin pään keskipisteeseen. Huolimaton käyttö johtaa virheelliseen mittaustulokseen. (Spanesi Automotive Equipment, [Viitattu 29.1.2010].)

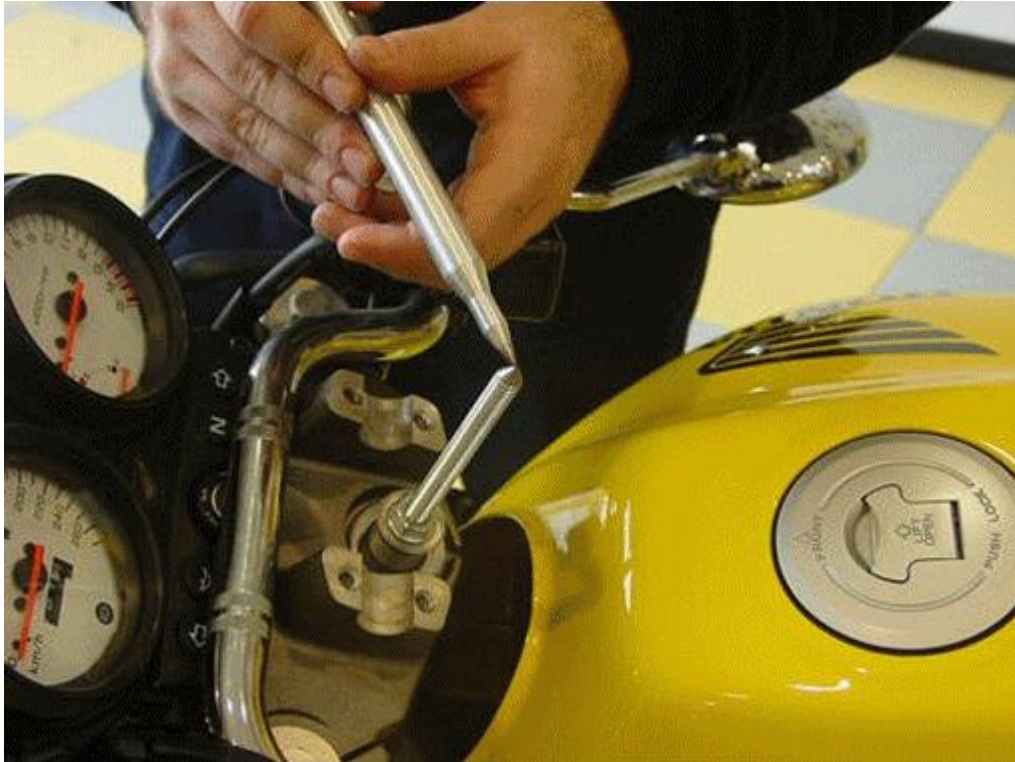
Kuvio 18. Emäputken keskilinjan mittaus adapterin yläpäätä. (Spanesi Automotive Equipment, [Viitattu 29.1.2010].)

Emäputken asentoa koskevaa mittausta varten ajoneuvoon asennetaan keskilinjan löytämistä helpottava teräväkärkinen adapteritanko. Tämä vaatii ylemmän kolmiopalan kiinnitysmutterin irrottamisen sekä usein myös ohjaustangon irrottamisen. Emäputken mittaus suoritetaan sekä ylä- että alapuolelta. Kuvioissa 18 ja 19 näkyy mittausta varten lisätty adapteri sekä mittaustapahtuma molemmista päistä. (Spanesi Automotive Equipment, [Viitattu 29.1.2010].)

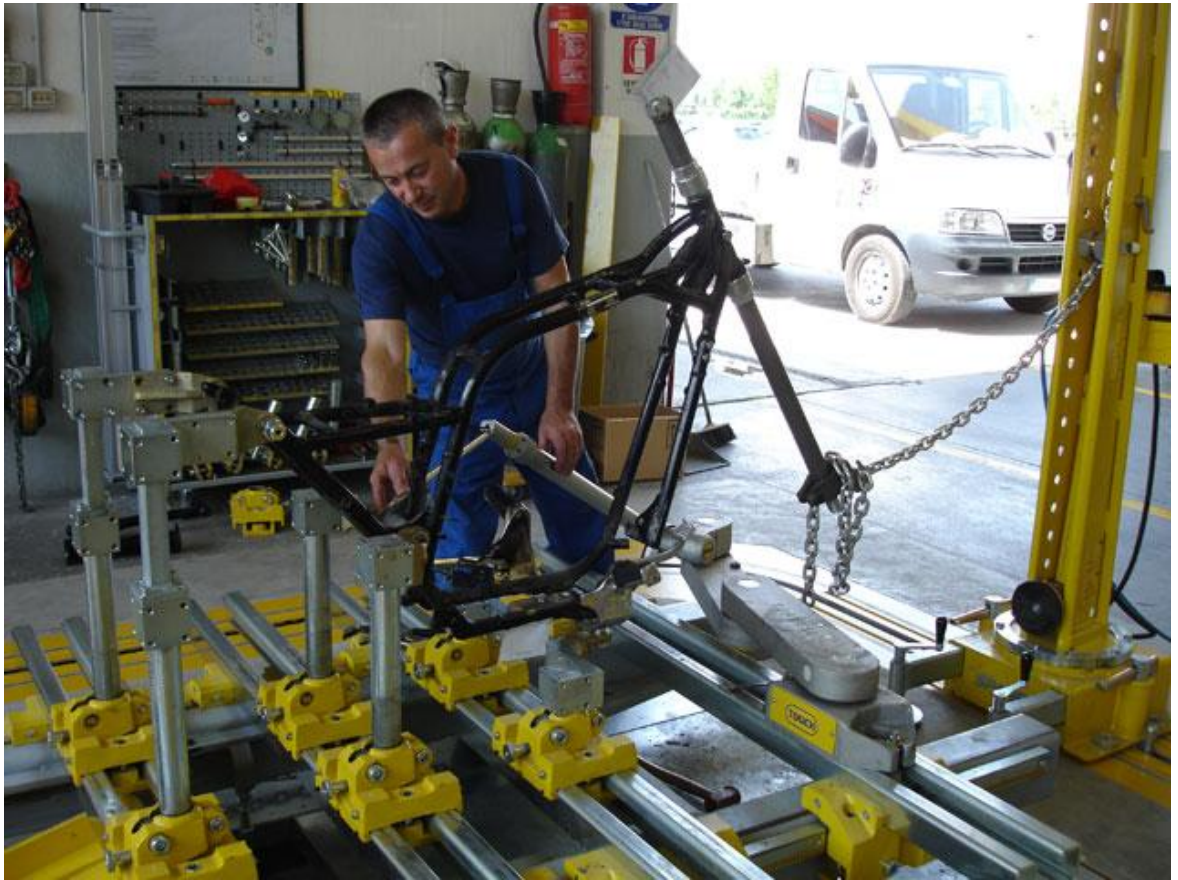
Kuvio 21. Mittaustapahtuma ajoneuvon ollessa kiinnitettynä runkopenkkiin. (Spanesi Automotive Equipment, [Viitattu 29.1.2010].)

Mittausvarsi voidaan sijoittaa myös muulle kuin alkuperäisen telineen päälle (Kuvio 21). Valmistajan mukaan rungon suoruuden tarkistamiseen kuluu aikaa noin kuusi minuuttia. Mahdolliset purkutyöt luonnollisesti nostavat työhön kuluvaan aikaan. Edellä kuvailtu mittaussuunnitelma tarkistaa nimensä mukaisesti pelkästään rungon suoruuden, jolloin etu- ja takahaarukka sekä takarunko jäävät täysin tarkistamatta. Muiden osien tutkimista varten ohjelmistosta löytyy toiminto, jonka avulla pystytään mittaamaan minkä tahansa osan symmetrisyyttä ja suoruutta. (Spanesi Automotive Equipment, [Viitattu 29.1.2010].)

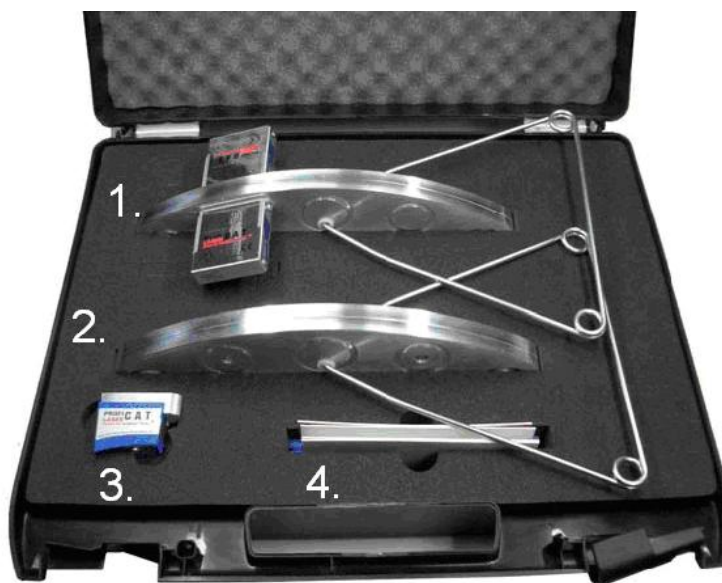
Kuvio 23. Profi Laser Bat – mittalaitteisto (Profi Products, [Viitattu 29.1.2010].)

Mittalaitteisto koostuu neljästä eri osasta (kuvio 23):

1. takapyörään kiinnitettävät laserlähettimet
2. etupyörän indikaattorilevyjen pidike
3. Profi laser CAT – ketjulinjan suoruuden tarkastuslaite
4. indikaattorilevyjä

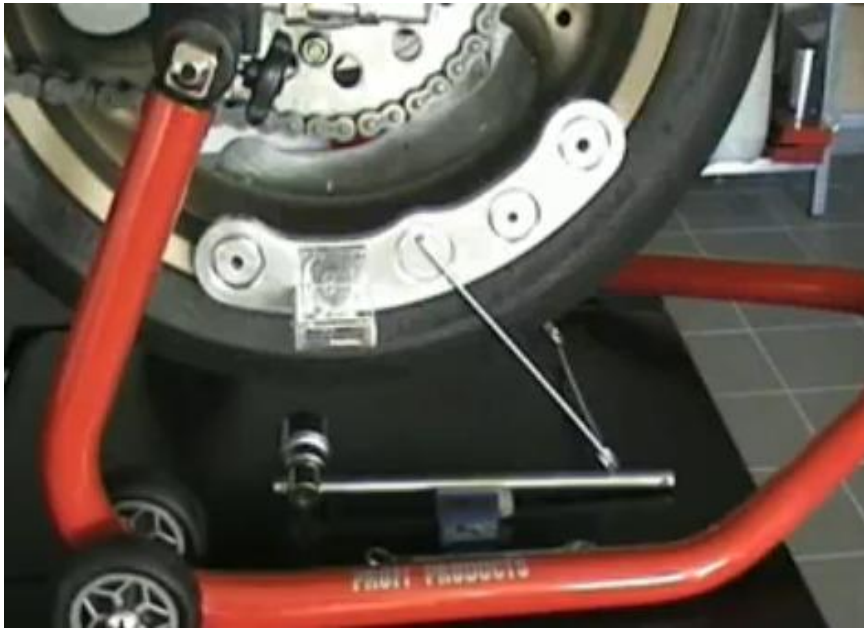
Kuvio 25. Takapyörään kiinnitettävä laserlähetin. (Profi Products, [Viitattu 29.1.2010].)

Jousi puristaa laserlähetintä kannattelevaa alumiinilevyä vanteen vasten molemmin puolin. Oikean mittaustuloksen saamiseksi on tärkeitä, että nämä levyt asennetaan tarkasti suoraan vanteen suuntaisesti. Pienikin sivusuuntainen poikkeama antaa virheellisen lopputuloksen. Levyjen ulkoreunassa on laserlaitteet, jotka lähettävät lasersädettä etupyörälle.

Mitattavan moottoripyörän takapyörään kiinnitetään laserlaitteet kuvion 25 osoittamalla tavalla.

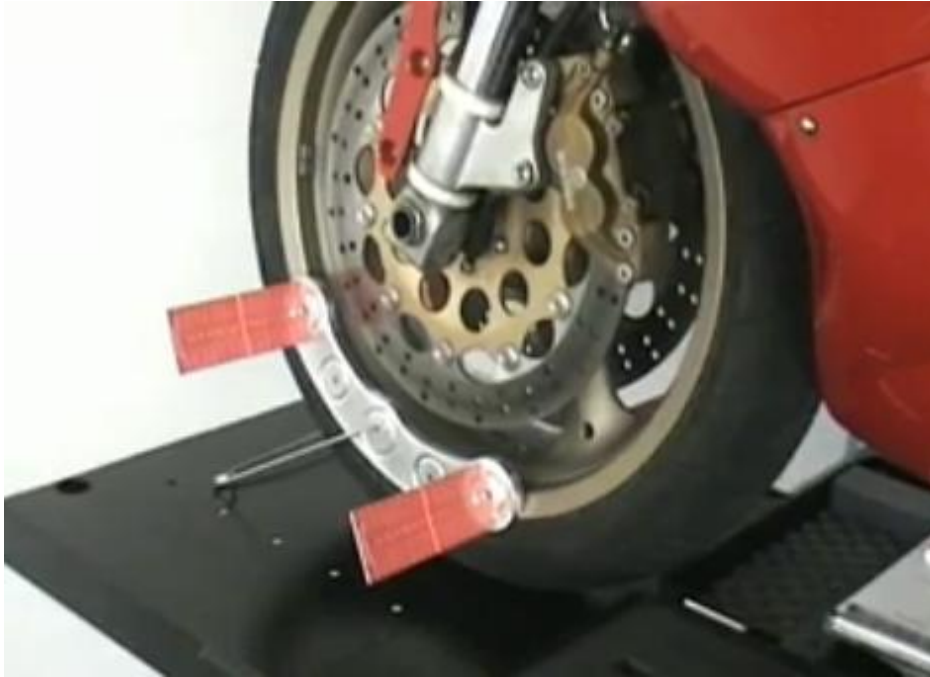
Myös etupyörään kiinnitetään samantyyppinen jousipuristeinen kannatin, jonka molemmilla puolilla on kaksi indikaattorilevyä (Kuvio 26).

Kuvio 26. Etupyörän indikaattorilevyasetelma. (Profi Products, [Viitattu 29.1.2010].)

Kun etu- ja takapyörän telineet on asennettu paikoilleen, kytketään toisen puolen laserlähetin päälle. Tässä vaiheessa tarkistetaan, että etupyörä on suorassa eli ohjauskulma on nolla. Sitten kytketään myös toisen puolen laserlähetin toimintaan ja aletaan tutkia indikaattorilevyjen osoittamia arvoja. Sarjan mukana tulee valmiita mittauspöytäkirjoja, joihin merkitään indikaattorilevyjen osoittamat lukemat. Mittauspöytäkirjaan merkityistä arvoista laskemalla voidaan todeta pyörälinjauksen suoruus. Pöytäkirjasta löytyy laskentaohjeet sekä sallitut virhetoleranssit. (Profi Products, [Viitattu 29.1.2010].)

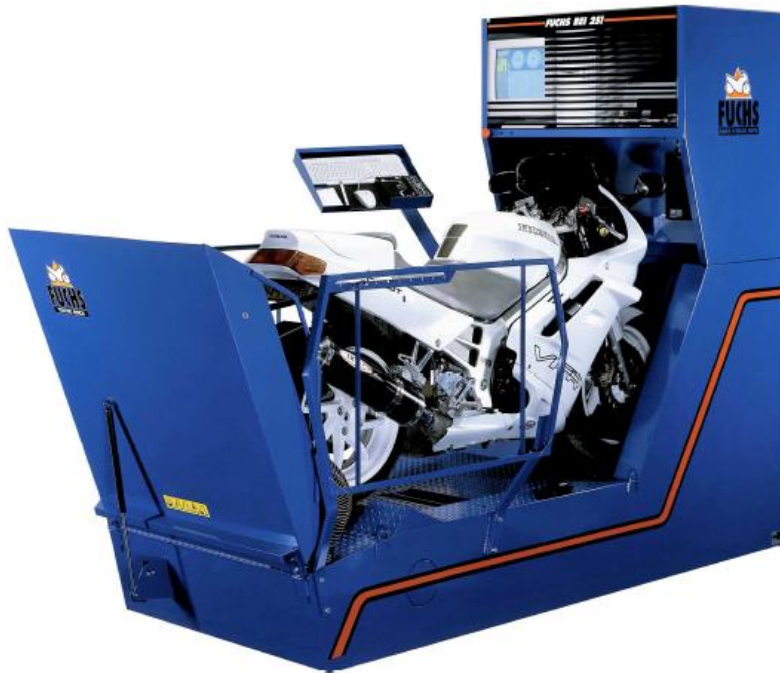
Fuchs on ranskalainen moottoripyörän tehodynamometrivalmistaja. Heidän tuotevalikoimastaan löytyy kaksi mallia, joissa on eräänlainen pyörälinjauksen tarkistusominaisuus. Nämä mallit ovat Fuchs BEI251 (Kuvio 27) ja BEI261. (Fuchs, [Viitattu 29.1.2010].)

Kuvio 27. Fuchs BEI251 – tehonmittausdynamometri. (Fuchs, [Viitattu 29.1.2010].)

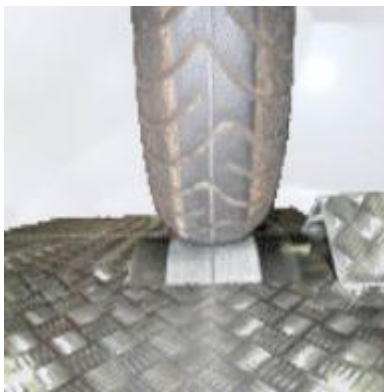
Kuvio 29. Rullan renkaaseen jättämä jälki. (Fuchs, [Viitattu 29.1.2010].)

Karhennettu pinta ei kuluta rengasta, mutta jättää siihen väliaikaisesti näkyvän jäljen. Rullassa oleva ura ei ole kosketuksessa renkaan kanssa, joten keskelle rengasta syntyy silminnähtävä viiva. Viivan sijainnista ja leveydestä voidaan päätellä renkaiden linjauksen suoruus. Kapea viiva keskellä rengasta osoittaa rengaslinjan olevan suorassa. Leveämpi ja / tai keskilinjasta poikkeava viiva kertoo renkaiden linjauksen olevan vinossa. (Fuchs, [Viitattu 29.1.2010].)

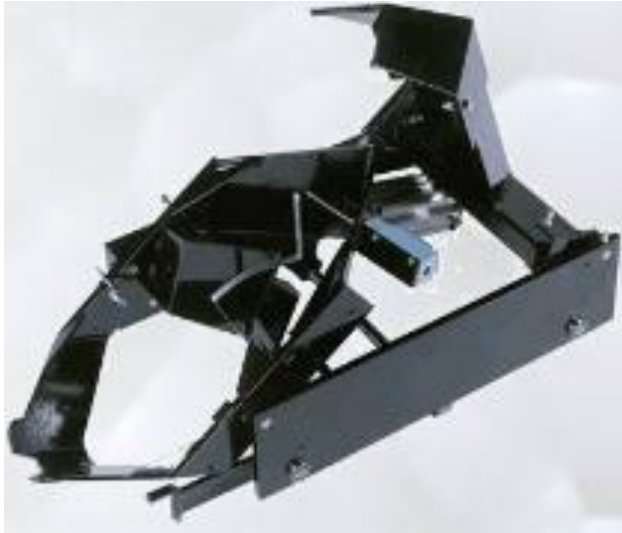
Luotettavaa tulosta varten moottoripyörä tulee kiinnittää keskelle testipenkkiä. Fuchs on kehittänyt patentoidun kiinnitysmenetelmän, jota kutstutaan SAFE-kiinnityslaitteeksi. Sillä pystytään kiinnittämään ajoneuvo eturenkaastaan suoraan ja tukevasti keskelle penkkiä. Tämän lisäksi ei tarvita mitään muita kiinnityslaitteita. Alla olevat kuvat (Kuviot 30 & 31) esittävät kiinnityslaitetta. (Fuchs, [Viitattu 29.1.2010].)

Kuvio 30. SAFE-kiinnityslaite. (Fuchs, [Viitattu 29.1.2010].)

Moottoripyörän eturengas ohjataan keskelle kiinnityslaitetta ja laite kiinnittyy itsestään rengasta vasten. Se koskettaa rengasta kolmesta eri pisteestä tukien sitä mahdollisimman jämekästi. Etummainen kiinnityslevy painautuu rengasta vasten kuuden baarin paineella. Kiinnityslaitteen muotoilu takaa renkaan ja siten koko moottoripyörän keskittymisen oikeaan kohtaan dynamometriä. Kun moottoripyörä kiinnitetään penkkiin pelkästään eturenkaasta, keskittyy ohjaukulma itseksään täysin suoraksi ajon aikana. Menetelmä soveltuu käytettäväksi jokaisella olemassa olevalla rengaskoolla. Kiinnityslaitteen pituussuuntaista sijaintia voi muuttaa kulloinkin testattavana olevan moottoripyörän akselivälille sopivaksi. Alla olevassa kuvassa näkyy kaikki pyörälinjauksen

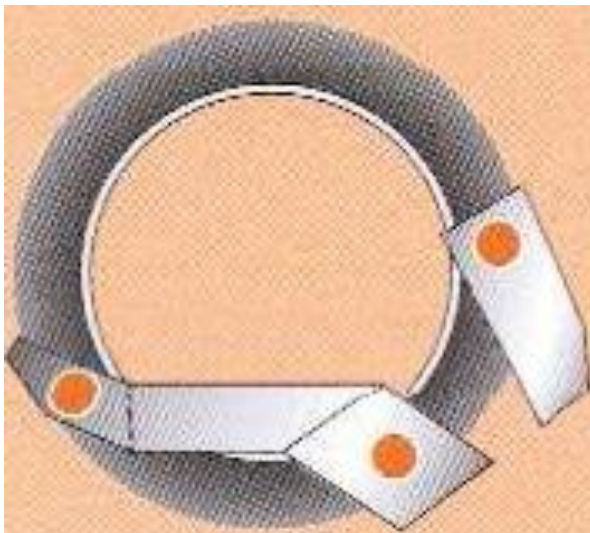
Kuvio 31. SAFE-kiinnityslaitteen tukipisteet. (Fuchs, [Viitattu 29.1.2010].)

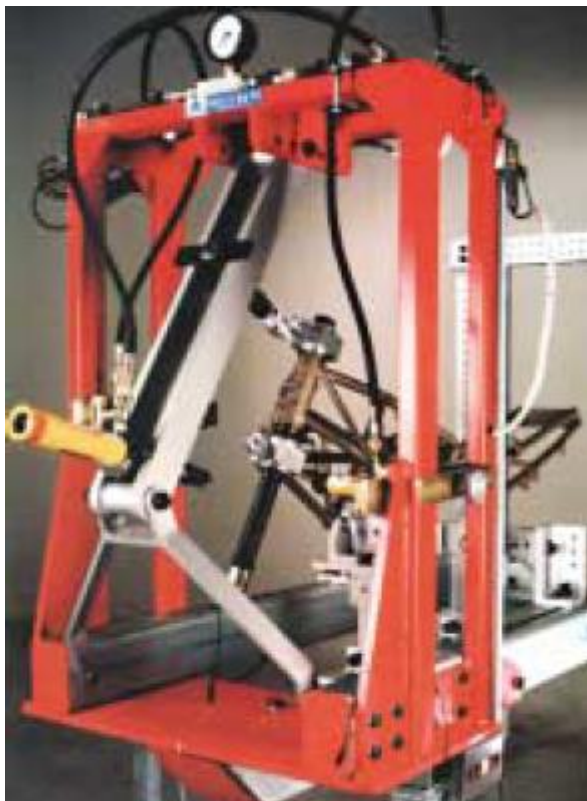
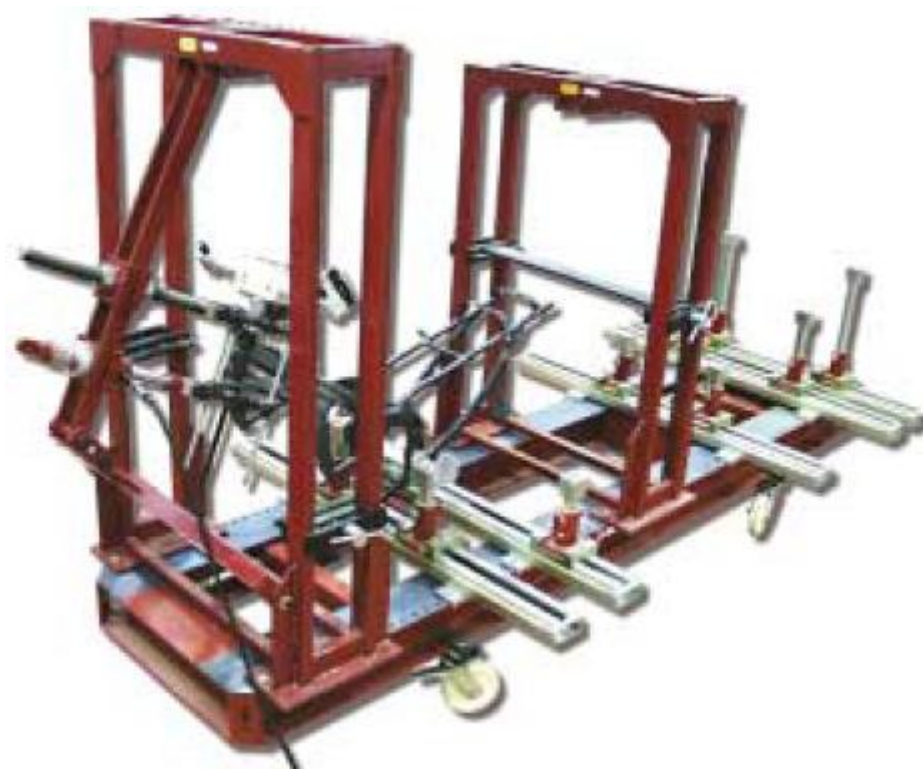
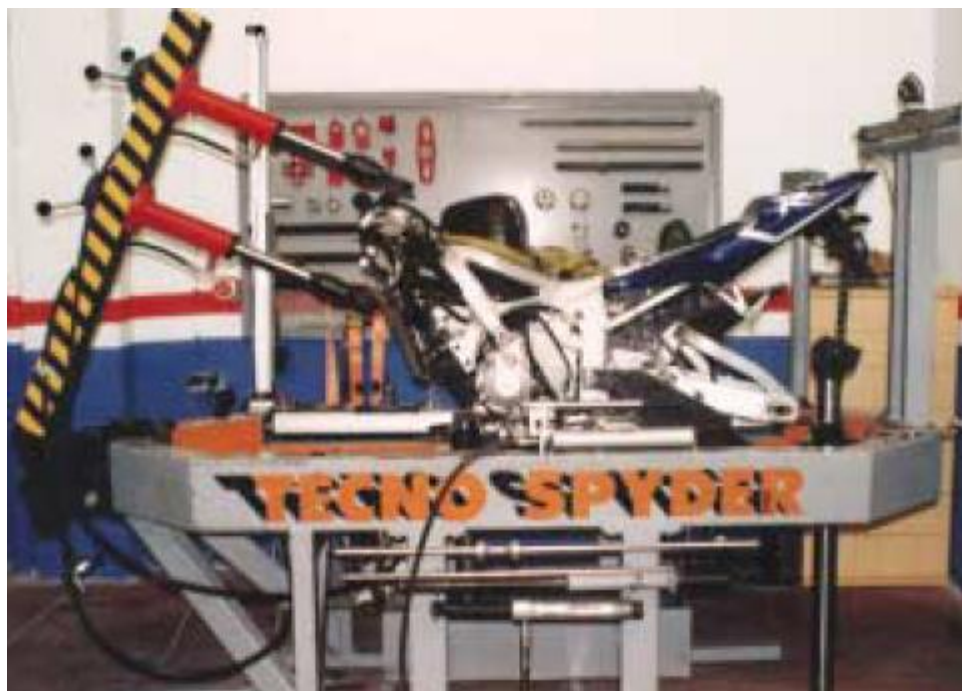
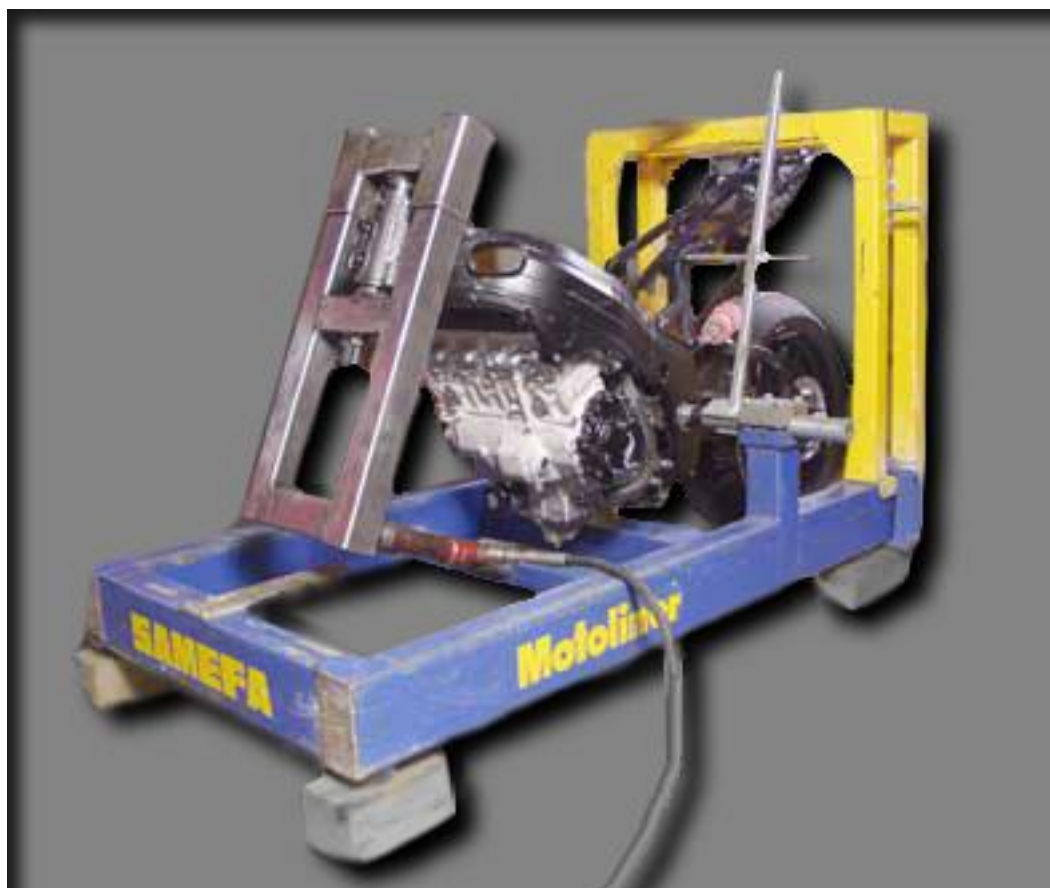
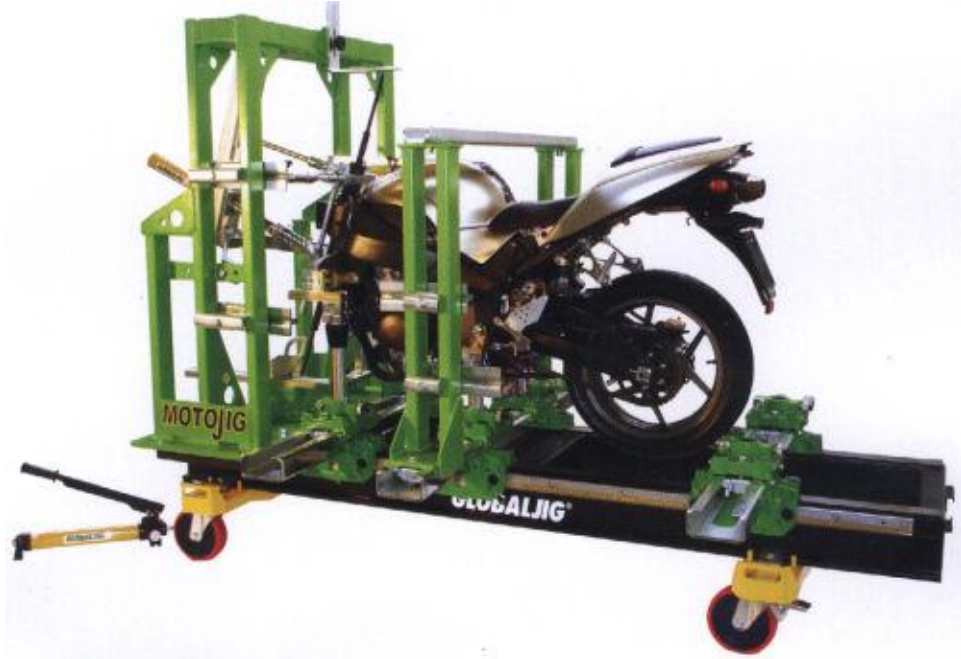
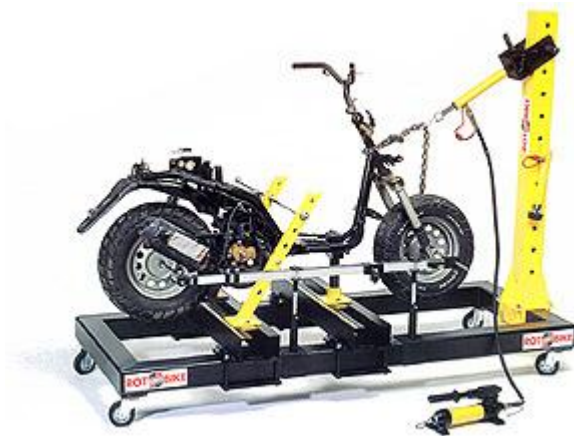
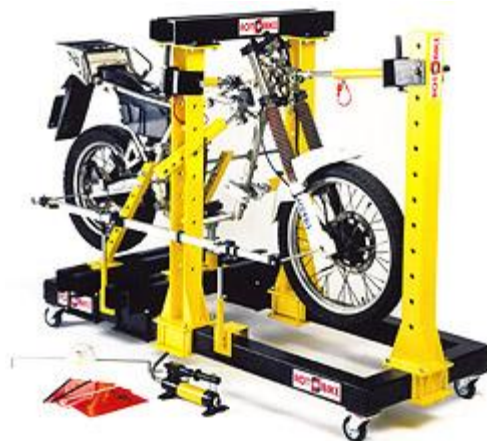
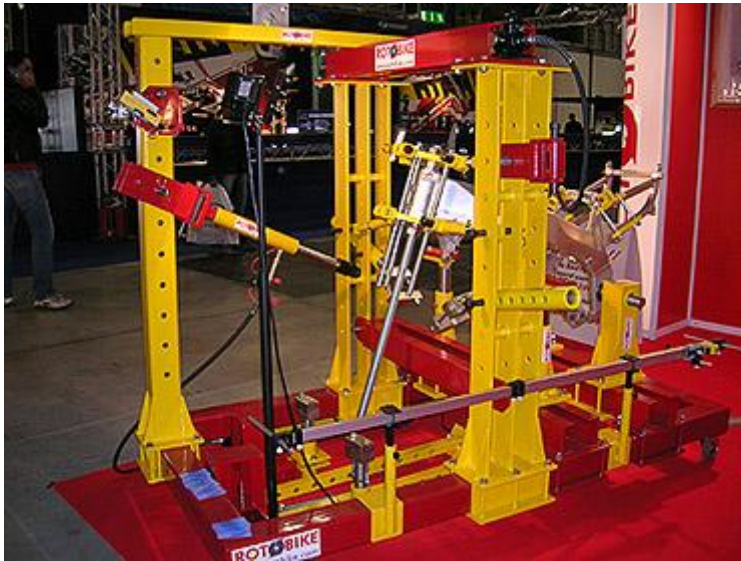
Alla on kuvattuna kahdeksan eri kaupallista rungonoikaisupenkkiä (Kuviot 33 - 40). Neljän ensimmäisen – Cialvierin, Vulvon, Tecno Spyderin ja Motolinerin – valmistus ja myynti on lopetettu. Viidentenä oleva Motojig on Italialaisen Globaljigin tuote. Globaljig valmistaa tämän lisäksi erilaisia auton nostolaitteita sekä korinoikaisupenkkejä. Viimeisenä oleva Rotobike on niin ikään Italialainen merkki. Heidän tuotevalikoimastaan löytyy tällä hetkellä kolme erilaista moottoripyörän runkopenkkiä, Bikebench Plus, Ultimate ja Evolution. Globaljigin ja Rotobiken penkkejä voisi kutsua myös rungonmittauspenkeiksi, sillä niillä voi oikomisen lisäksi suorittaa myös kaikki tarvittavat rungonmittaukset. Hintahaitari Globaljigin ja Rotobiken penkeillä on välillä 6000€ - 19000€ varustetasosta riippuen. Opinnäytetyössä perehdytään tarkemmin näiden kahden viimeisen penkin ominaisuuksiin.

Kuvio 33. Cialvier. (Centro Zaragoza, [Viitattu 29.1.2010].)

Kuvio 34. Vulvo. (Centro Zaragoza, [Viitattu 29.1.2010].)

Kuvio 35. Tecno Spyder. (Centro Zaragoza, [Viitattu 29.1.2010].)

Kuvio 36. Motoliner. (CycleworksUsa, [Viitattu 29.1.2010].)

Kuvio 37. Globaljig Motojig. (Globaljig, [Viitattu 29.1.2010].)

Kuvio 38. Rotobike Bikebench Plus. (Rotobike, [Viitattu 29.1.2010].)

Kuvio 39. Rotobike Ultimate. (Rotobike, [Viitattu 29.1.2010].)

Kuvio 40. Rotobike Evolution. (Rotobike, [Viitattu 29.1.2010].)

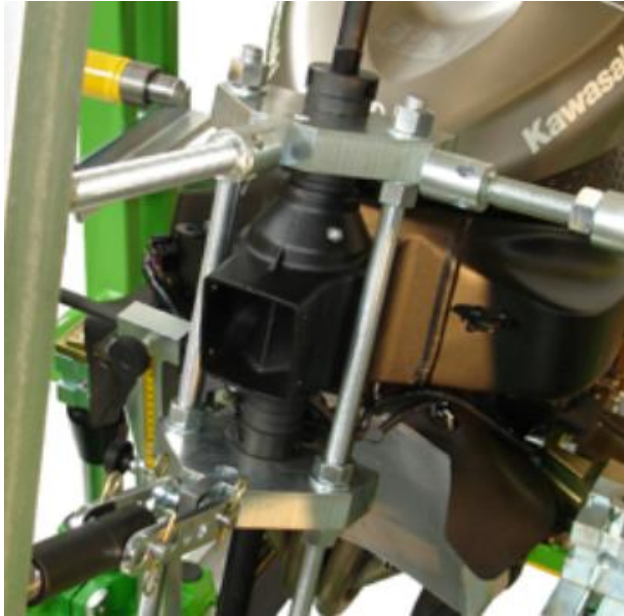
Oikaisupenkin pääideana on jollain tavalla muuttaa emäputken asentoa takahaarukan akseliin nähden. Tämän mahdollistamiseksi etuhaarukka poistetaan ja tilalle asennetaan oikomista helpottava rakennelma. Ratkaisuja tähän on useita erilaisia valmistajasta riippuen. Alla olevissa kuvissa (Kuviot 41 & 42) on esitetty kaksi vaihtoehtoa. (Hot Bike -lehti 2005)

Kuvio 41. Globaljigin ratkaisu. (Globaljig, [Viitattu 29.1.2010].)

Emäputken oikaisutyökalua asennettaessa ohjauslaakerit poistetaan niiden särkymisen estämiseksi ja tilalle asennetaan adapteripuslat. Rakennelma antaa mahdollisuuden vetää, työntää ja tukea emäputkea pitkittäis- ja poikittaissuuntaisesti sekä putken ylä- että alapäästä. (Hot Bike -lehti 2005)

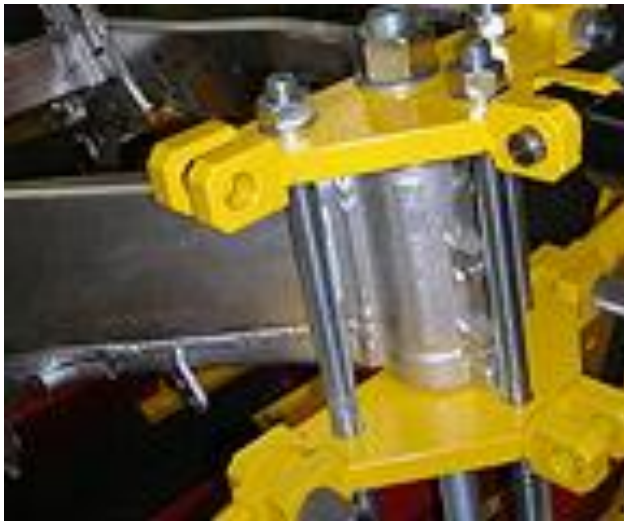
Kuvio 42. Rotobiken ratkaisu. (Rotobike, [Viitattu 29.1.2010].)

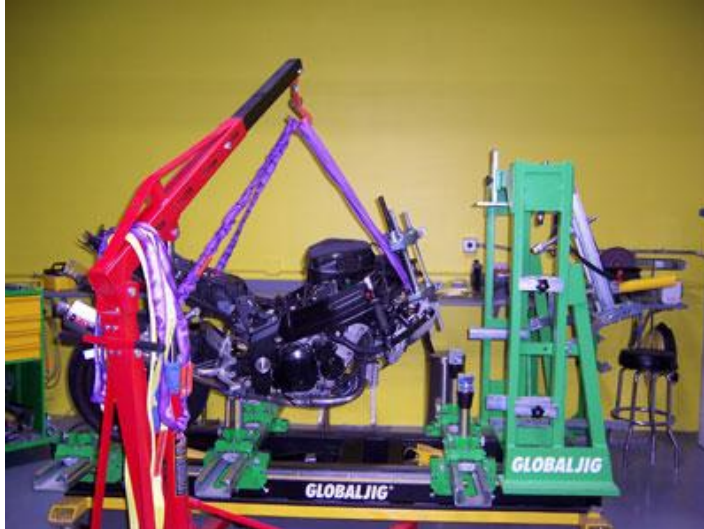
Rungon nostaminen penkkiin käy helposti auton moottorinosturilla (Kuvio 43). Nosturin alla on liikuttelun mahdollistavat pyörät ja moottoripyörien keveys sallii riittävän pitkän nostopuomin käyttämisen.

Kuvio 43. Rungon asettaminen oikaisupenkkiin. (Crash damage repair, [Viitattu 29.1.2010].)

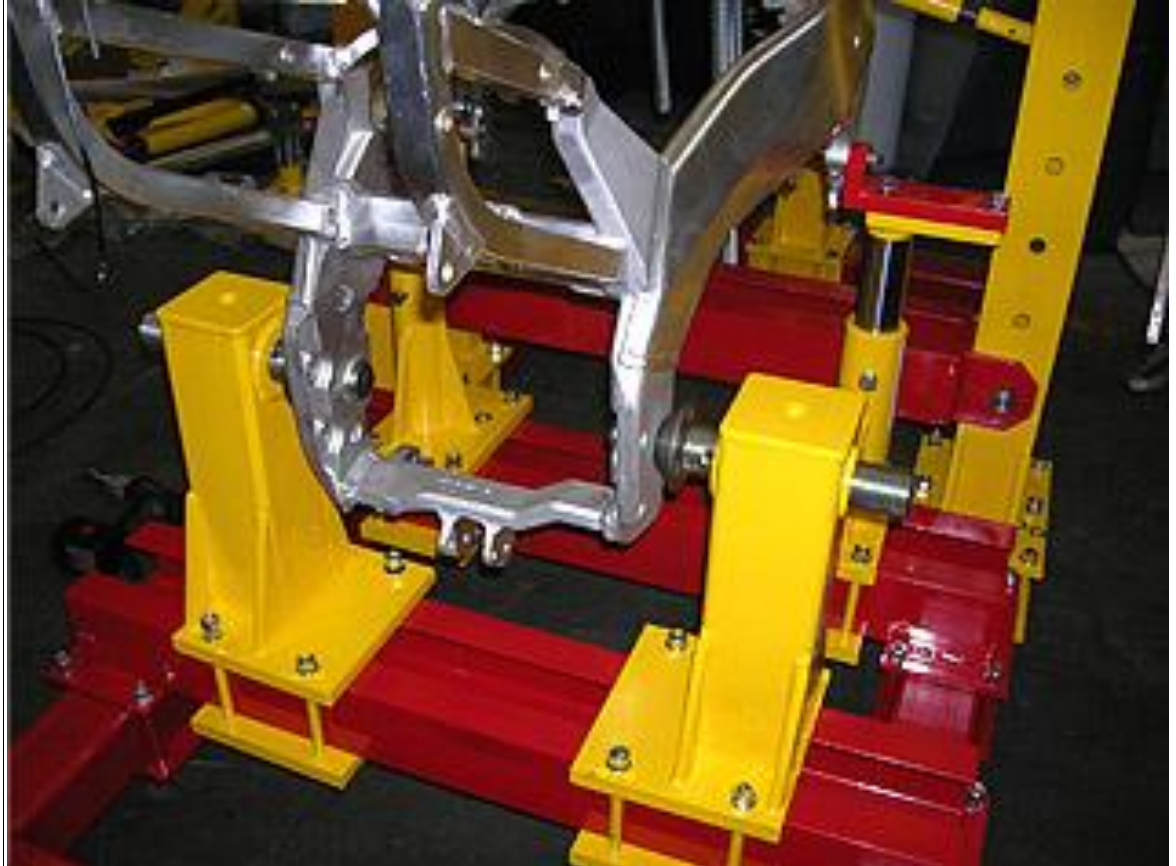
Rotobike käyttää kiinnitysmenetelmää, jossa takahaarukka poistetaan kokonaan ja kiinnitysvarret lukitaan akselin reikiin sopivia adaptereita käyttämällä alla olevan kuvan (Kuvio 45) osoittamalla tavalla.

Kuvio 45. Rotobiken kiinnitysmenetelmä takahaarukan akselin rei'istä. (Rotobike, [Viitattu 29.1.2010].)

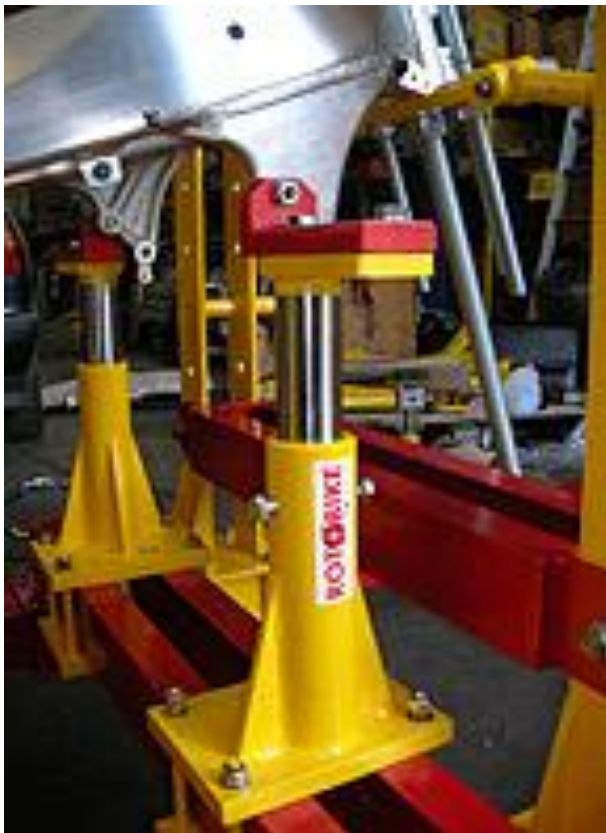
Takahaarukan akselin reiät eivät riitä kiinnitykseen sellaisenaan. Kiinnityspisteiden määrää lisäämällä paikallaan pysyvyys paranee ja runko on varmemmin suorassa. Yleisimpiä kiinnityspisteitä ovat moottorin kiinnityskorvakkeet, kaksipuolisen takajousituksen yläpäiden kiinnitysreiät sekä takapyörän akselin reiät (Kuviot 46 & 47).

Kuvio 47. Rungon kiinnittäminen Rotobiken penkkiin moottorin kiinnityskorvakkeista. (Rotobike, [Viitattu 29.1.2010].)

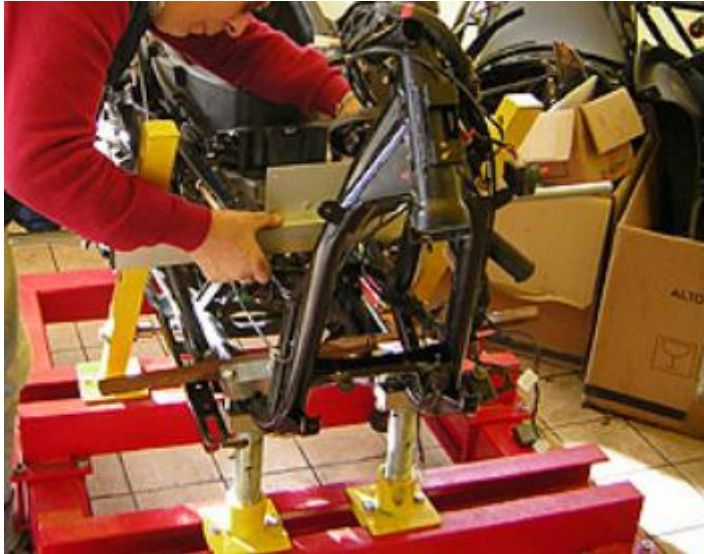
Rotobiken penkkeihin on saatavilla myös alla olevissa kuvissa (Kuviot 48 & 49) esitettyjä putkirunkojen kiinnitysankkureita.

Kuvio 48. Putkirungon kiinnitysankkurit. (Rotobike, [Viitattu 29.1.2010].)

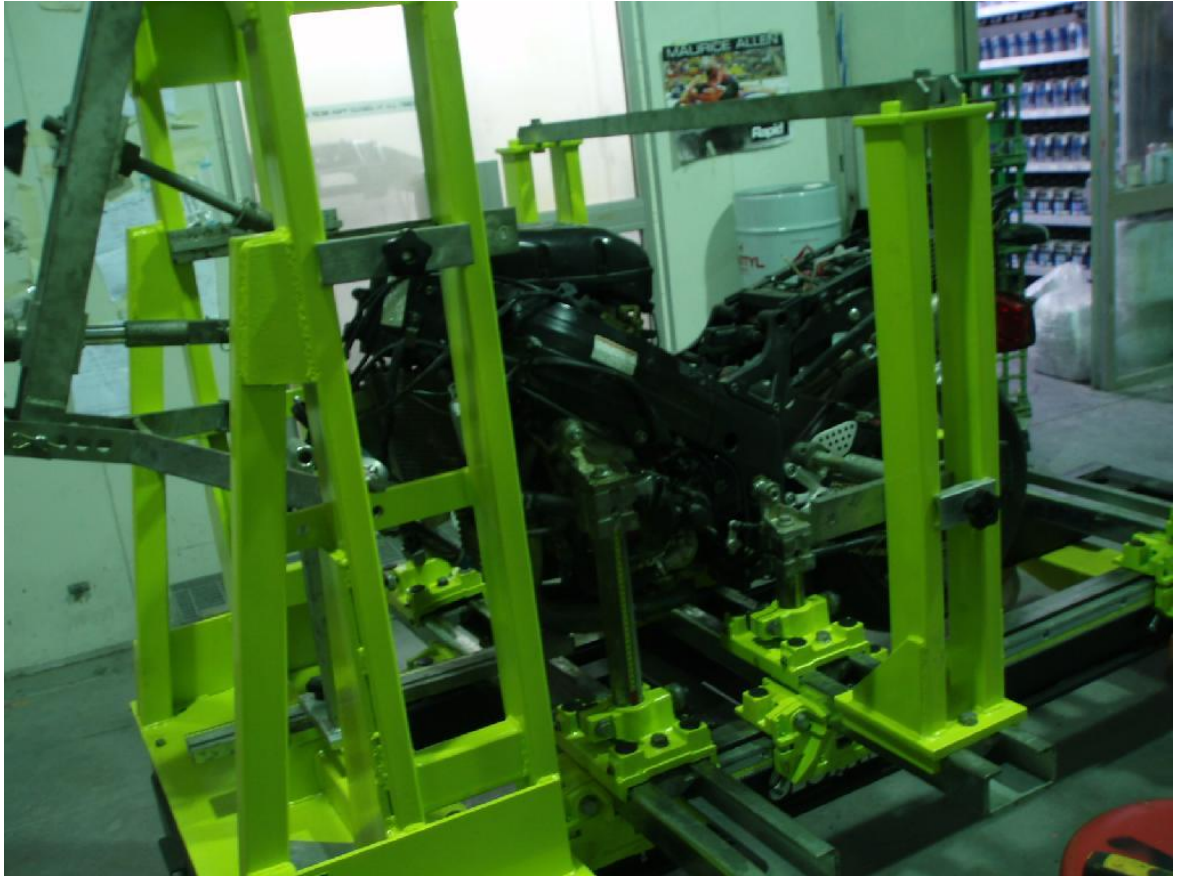
Oikaisupenkeissä on rungon ympärillä erilaisia teräspalkkirakenteita, joita hyödyntämällä synterän kohdistus onnistuu mahdollisimman moneen eri oikaisukohteeseen. Tärkeimmät ja eniten käytettävät näistä ovat emäputken edessä ja sivuilla. Myös rungon keski- ja takaosa on mahdollista muokata oikaisupenkissä. Peräpään oikomista varten ovat pystysuuntaiset runkopalkit ovat usein irrotettavaa mallia. Tällöin ne eivät ole tiellä rungon kiinnityksen aikana (Kuvio 52). Etupään rakenne on kaikissa penkeissä kiinteä. Hydraulikkasynterän kiinnityksessä runkopalkkiin on tyypillisesti säätövaraa korkeus- ja pitkittäissuunnassa (Kuvio 53).

Kuvio 52. Taaempana oleviin runkopalkkeihin on mahdollista kiinnittää pystypalkkeja hydraulikkasyliintereitä varten. (Blueprint Engineering, [Viitattu 29.1.2010].)

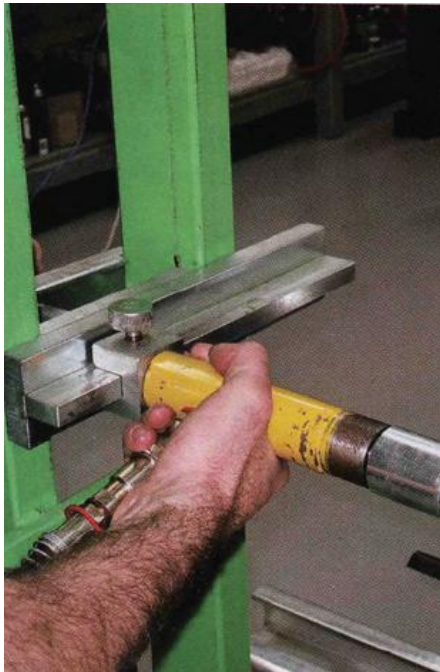
Kuvio 53. Hydraulisyliinterin kiinnitys. (Hot Bike -Lehti 2005)

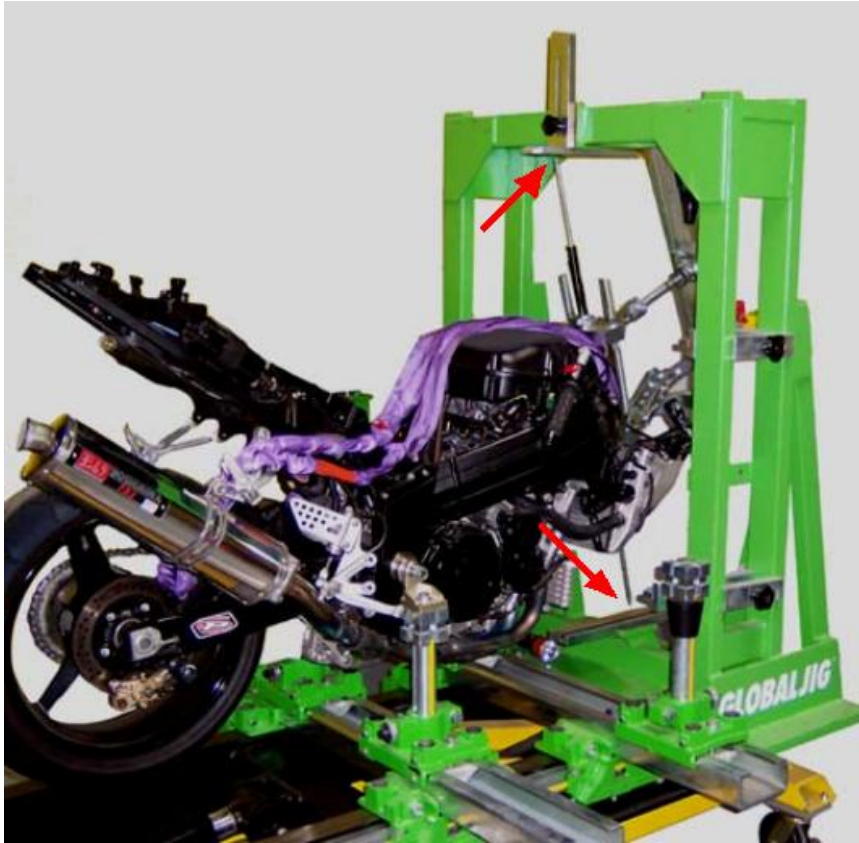
Emäputken oikomisen helpottamiseksi useimmissa penkeissä on alla olevan kuvan (Kuvio 54) kaltainen emäputken keskelle asetettava suora päistään teroitettu tanko. Sen ylä- ja alapuolella on sivusuuntaisen taipuman ilmaisevat levyt.

Kuvio 54. Emäputken asennon ilmaisin. (Globaljig, [Viitattu 29.1.2010].)
