Moottoripyörien kolarikorjaus

Opinnäytetyö

Title of the thesis: Motorcycle crash repair

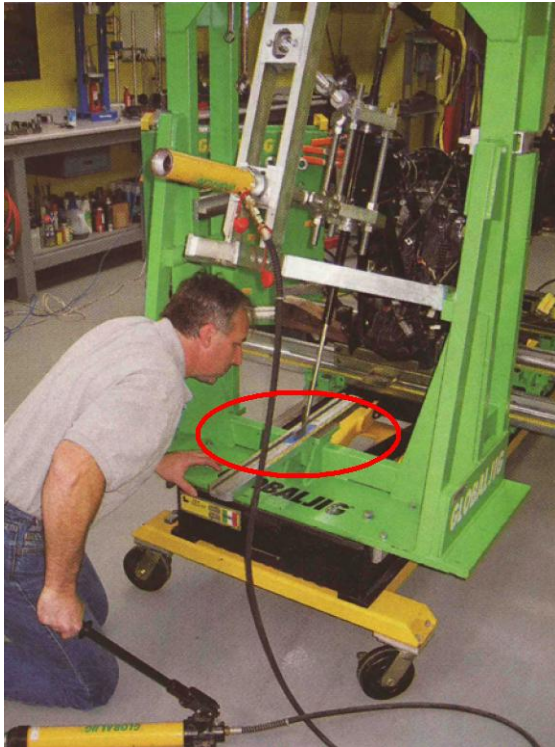
Tangon alapäätä käytetään sivusuuntaisen poikkeaman tutkimisen lisäksi myös pitkittäissuuntaisen virheen havaitsemiseen (Kuvio 56 & 57). Globaljigin penkissä alapään osoitinlevyssä on kiinteä millimetrimitä mitä voidaan käyttää oikomisen apuna. Emäputken keskilinjaan asennetusta tangosta voidaan suoraan mitata ohjausakselin kulma astemittaa käyttämällä kuvion 58 osoittamalla tavalla.

Kuvio 56. Tangon alapään tarkkailua 1. (Hot Bike -Lehti 2005)

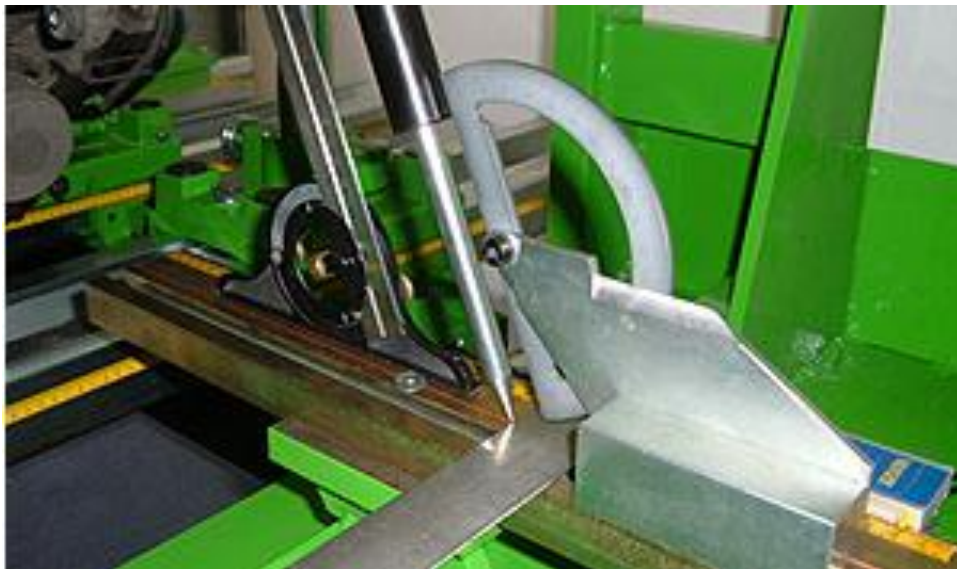
Kuvio 58. Ohjausakselin kulman mittaaminen astemitalla. (Blueprint Engineering, [Viitattu 29.1.2010].)
