# KESTÄVÄ KORJAUSRAKENTAMINEN

Opinnäytetyö  
Rakennus- ja yhdyskuntatekniikka  
Rakennusinsinööri (AMK)

Tässä työssä käyn läpi 1980-luvulla rakennetun puurunkoisen pientalon menneet-, tulevat korjaukset ja remontit, avaan korjausrakentamista yleisesti ja käyn työssä läpi tehdyt ja tulevat korjaustoimenpiteet sekä mitä kannattaa huomioida työtä suunnitellessa sekä suorittaessa. Työhön sisältyy myös korjauksen vaikutus rakennuksen elinkaareen ja miten se vaikuttaa projektin suunnitteluun.

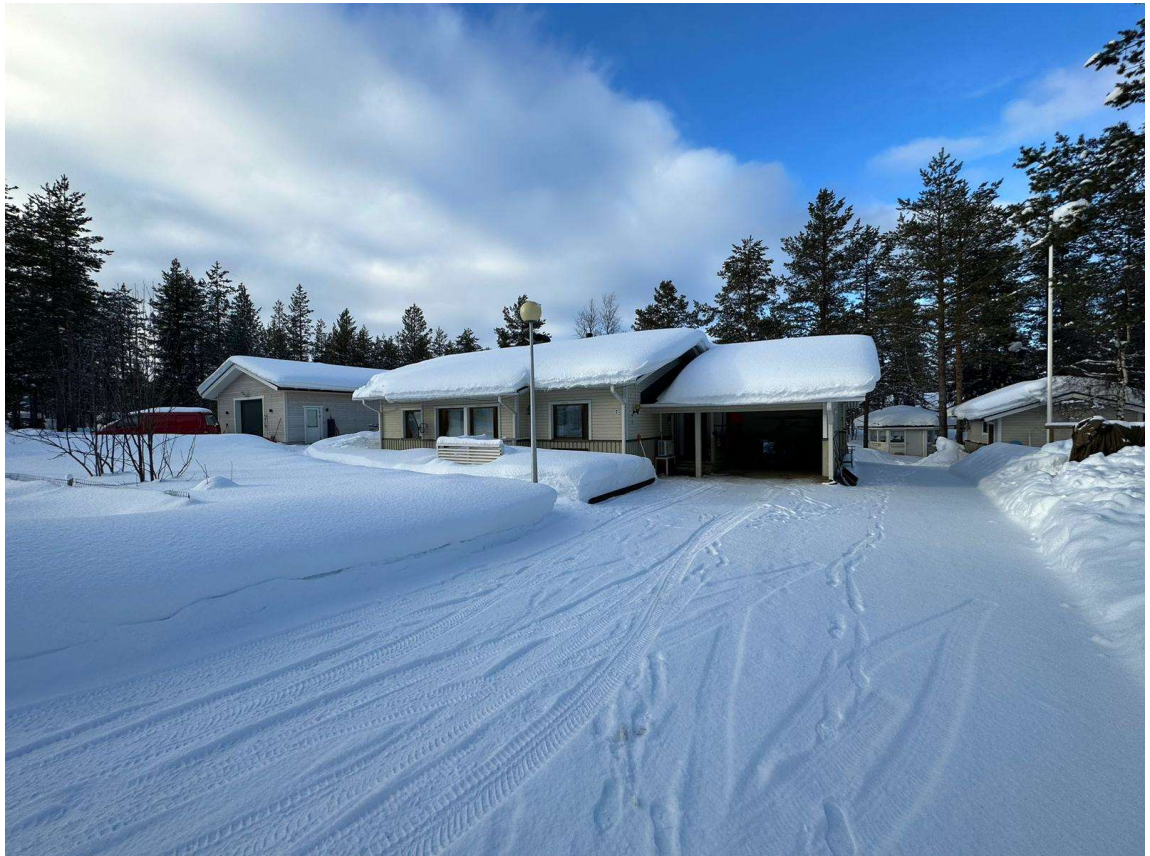
Kuvio. 2 Esimerkkikohteen julkisivu

Talossa on teräsbetonisokkeli, puurunko, puuverhoiltu julkisivu, harjakatto jossa, palahuopakate, kiertoilma takka, lämmitys sähköllä ja kosteissa tiloissa lattialämmitys, painovoimainen ilmanvaihto ja keittiössä liesituuletin. Lämmitystä päivitettiin 2022 ilmalämpöpumpuilla, jotka asennettiin eteiseen sekä erilliseen autotalliin.

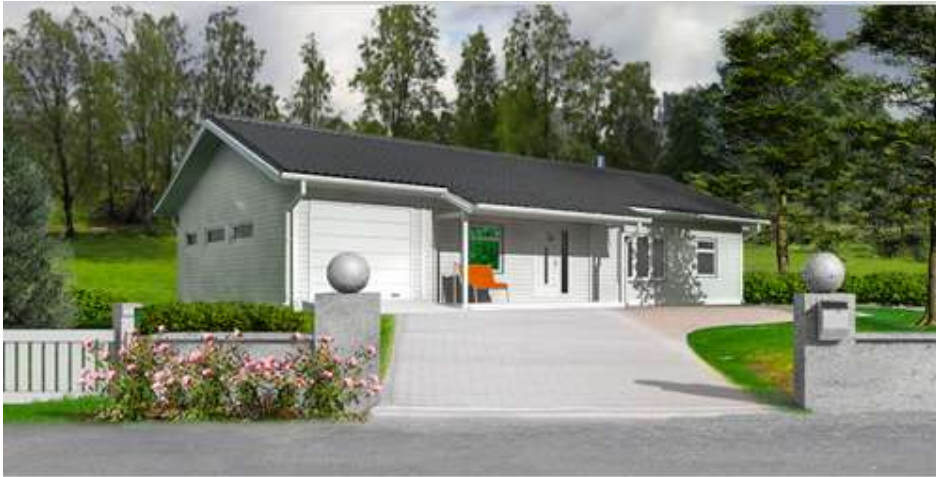
Rakennuksen elinkaaren aikaisia korjauksia ja huoltotoimenpiteitä kannattaa miettiä jo ostohetkellä. Kun katsotaan tyypillistä 1980–2000-luvun taloa, jossa on perinteinen teräsbetonisokkeli, maanvarainen betonilattialaatta, puurunko ja huopa- tai peltikate, niin alla on listausta yleisimmistä ongelmista ja niiden havaitsemisesta. (Hometalkoot 2023)

Kuvio 6. (Hometalkoot 2023, 1990-Luvun talo)

Kosteudenhallinnan puutteellisuus, vuonna 1998 tuli uudet kosteusmääräykset, joten todennäköisesti ennen tätä asennetut salaojitukset ovat puutteellisia, joka voi johtaa kosteusvaurioihin maanvaraisissa lattioissa sekä kellareissa. Salaojituksen tehtävä on johtaa maaperästä johtava vesi pois rakennuksen ympäriltä purkupaikkaan yleisesti ojaan tontin laidalle, jossa se ei ole ongelmaksi talon rakenteille. Salaojien tulisi olla sijoitettuna anturan alimman tason alapuolelle ja ränneistä tuleva sadevesi tulisi johtaa eri putkesta kuin maaperästä tuleva vesi. Myös puuttuva vedeneritys perustuksissa kuten patolevyn ja bitumikerroksen puuttuminen on yleistä. Kostunut lattialaatta, perustus tai eristekerros yleensä ilmenee joko halkeamilla saumoissa tai haju haittana. Myös märkätilojen kosteuseristäminen tuli pakolliseksi vuonna 1999 joten on mahdollista että talossasi ei

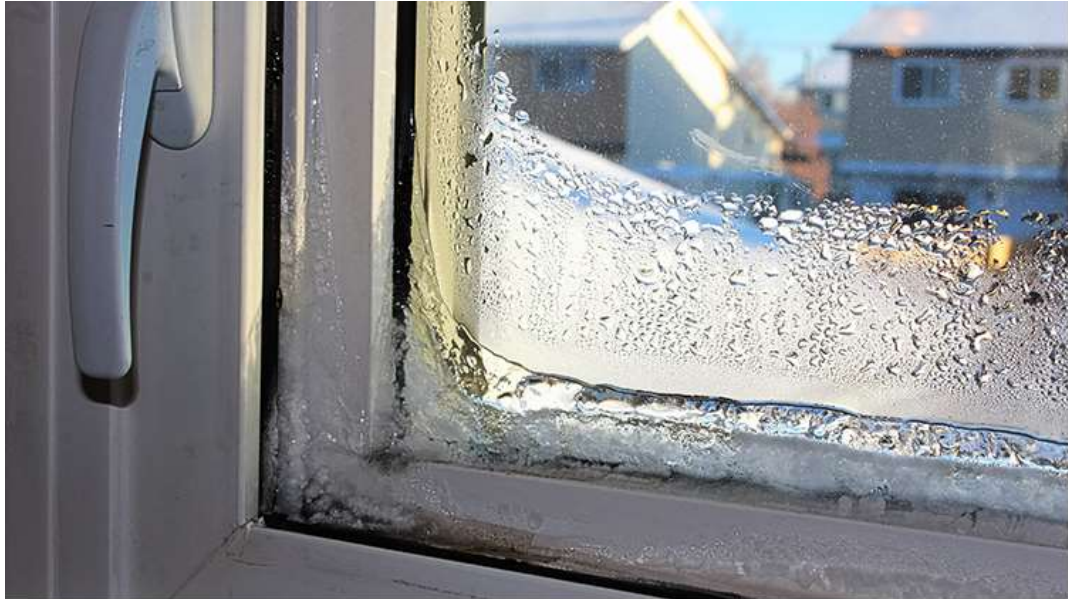
Kuvio 8. Lämpövuoto/puutteellinen ilmanvaihto (rakentaja.fi 2021)

Ikkunat ovat myöskin tämän ikäisissä taloissa elinkaarensa päässä kun tyypillisen ikkunan elinkaari on n. 30-40 vuotta (Ikkunawiki.fi) tai nykyaikaisiin verrattuna huonot ominaisuuksiltaan kuten energialuokaltaan. Tällä aikakaudella käytetyt ikkunat ovat olleet 2 tai 3 lasisia ja saattavat kuulua energialuokkaan G eli huonoimpaan. (K-Rauta) Ikkunapellityksissä puutteellinen kaato tai tiivistys on toinen yleinen ongelma, pellitysten minimikaltevuus on 30 astetta ja niiden tulee ulottua minimissään 30mm ulos seinäpinnasta, sekä pellitysten taitteet tulee olla vesitiiviit ja kaiken veden tulee valua peltejä pitkin. Myös ikkunatiivisteet on suositeltavaa tarkastaa vuosittain koska niiden käyttöikä on huomattavasti lyhyempi kuin itse ikkunan. Oiva keino testata kotikonstein ikkunoiden tiivisteet on tuoda kynttilä

tiivisteiden eteen ja katsoa lähteekö savu vetämään tiivisteiden välistä. (Rakentaja.fi) Ikkunavauriot yleisemmin ilmenevät huurtumisena tai lahovaurioina. (Hometalkoot 2023.)

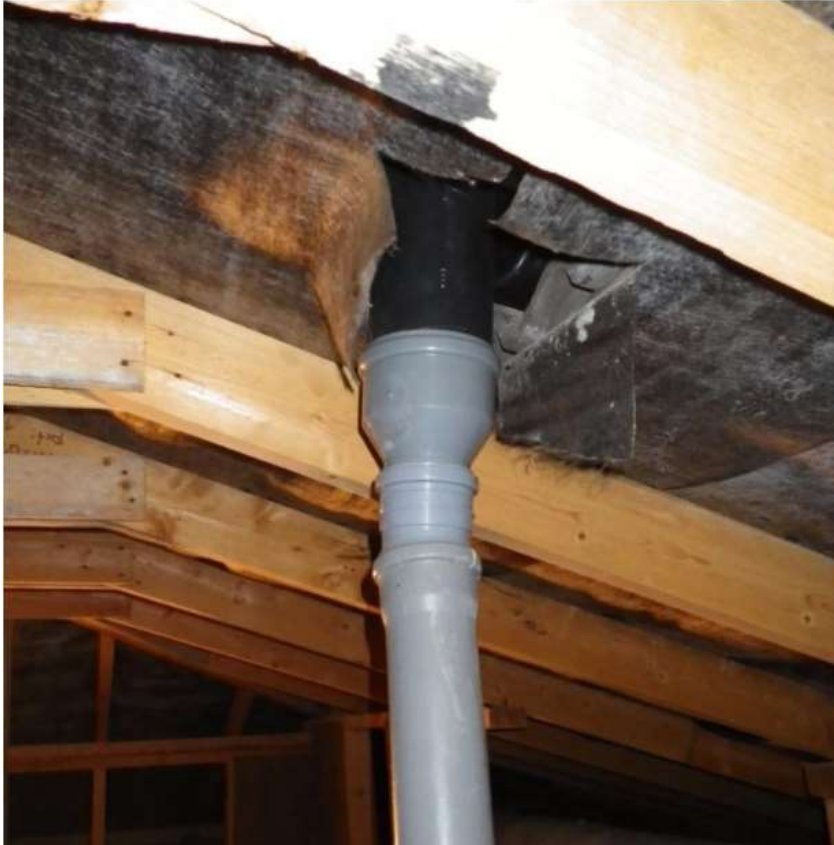
Kuvio 9. Puutteellinen läpivienti yläpohjatilassa (Raksystems 2020)

Vesikatteen käyttöikä on perinteisesti huopakatteella oikein huollettuna noin 20–40 vuotta ja peltikatteella noin 15–20 vuotta huollosta riippuen. Huopakatetta voidaan huoltaa hitsaamalla uutta huopaa vanhan päälle sekä läpivientien uudelleen tiivistämisellä. Peltikatetta huolletaan yleisemmin huoltomaalauksella, joka suositellaan tehtävän noin 15 vuoden välein ja auringonpuoleista lapetta tarvittaessa useammin. Tyypillisimmät ongelmakohdat vesikatolla ovat mm. tuuletusputkien läpiviennit, reunapellit ja kätteeseen tulleet vahingot esimerkiksi lumien pudotuksen seurauksena. Katemateriaalista riippumatta on suositeltavaa suorittaa tarkastus yläpohjatilasta joka kevät ja syksy, näin voimme ennakoida korjausta ja parhaassa tapauksessa välttää täydeltä kattoremontilta tai esimerkiksi yläpohjan eristeiden vaihdolta. (Raksystems 2020, Hometalkoot 2023.)
