# **Lämmöneristeen vaikutus yläpohja- rakenteen kosteustekniseen toimi- vuuteen ja hiilijalanjälkeen**

PORIN TAIDEMUSEON PERUSKORJAUS

RAKENNUS- JA YHDYSKUNTATEKNIIKAN TUTKINTO-  
OHJELMA

2023

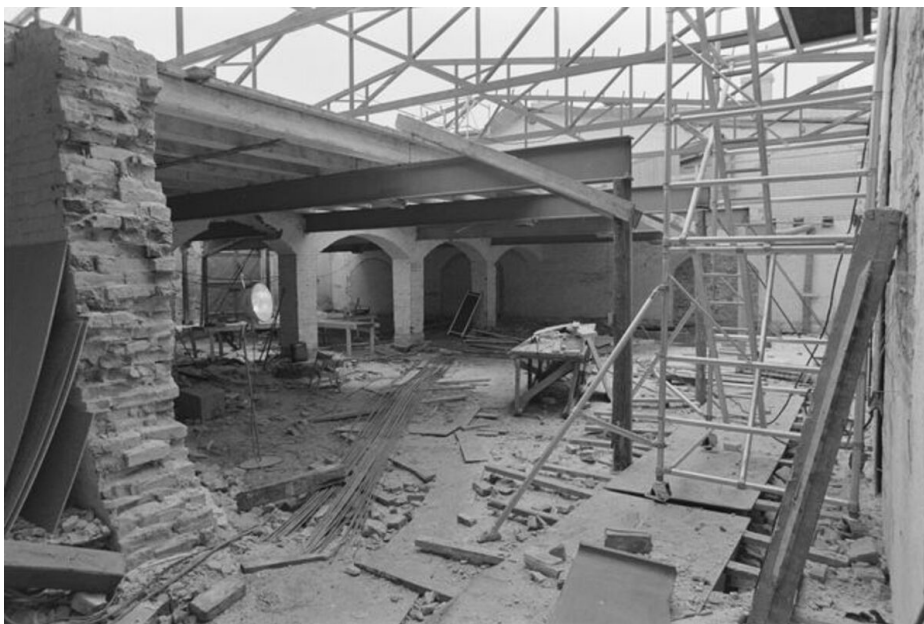
Kuva 10. Kuva Satakunnan museon kuvakokoelmasta näyttelytilan korjauksesta helmikuussa vuonna 1980 (Porkkala, 1980). Vanhan yläpohjarakenteen tilalle asennetaan teräksiset kattoristikot.

Uuden näyttelytilan toteuttaminen edellytti, että rakennuksen keskiosasta purettiin kokonaan pois vanha välipohja ja sen yläpuolella ollut puinen yläpohja (kuva 10). Myös keskellä ollut kantava tiiliseinä sekä väliseinät purettiin. Vanhat ulkoseinät säilytettiin. (Laurila, 2022, s. 53.)

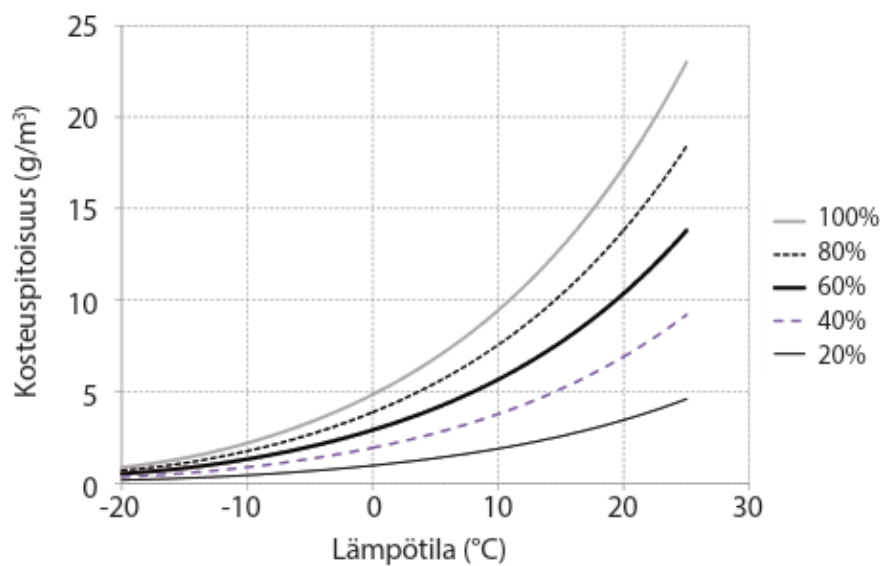
Kuva 15. Periaatekuva miten ilman lämpötilan ja suhteellisen kosteuden mukaan voidaan arvioida vesihöyryn määrä ilmassa (RT 103528, 2023, s. 2). Esim. ilman lämpötilan ollessa 0 °C ja suhteellinen kosteus 100 % RH ilman vesihöyryn määrä on noin 5 g/m<sup>3</sup>. Tämä tarkoittaa myös, että ilman vesihöyryn kyllästyspitoisuus on saavutettu.

lämpötilassa. Lämpötilan kasvaminen kasvattaa vesihöyryn kyllästyspitoisuutta ja osapainetta ilmassa (kuva 15). (RIL 250-2020, 2020, s. 92.)

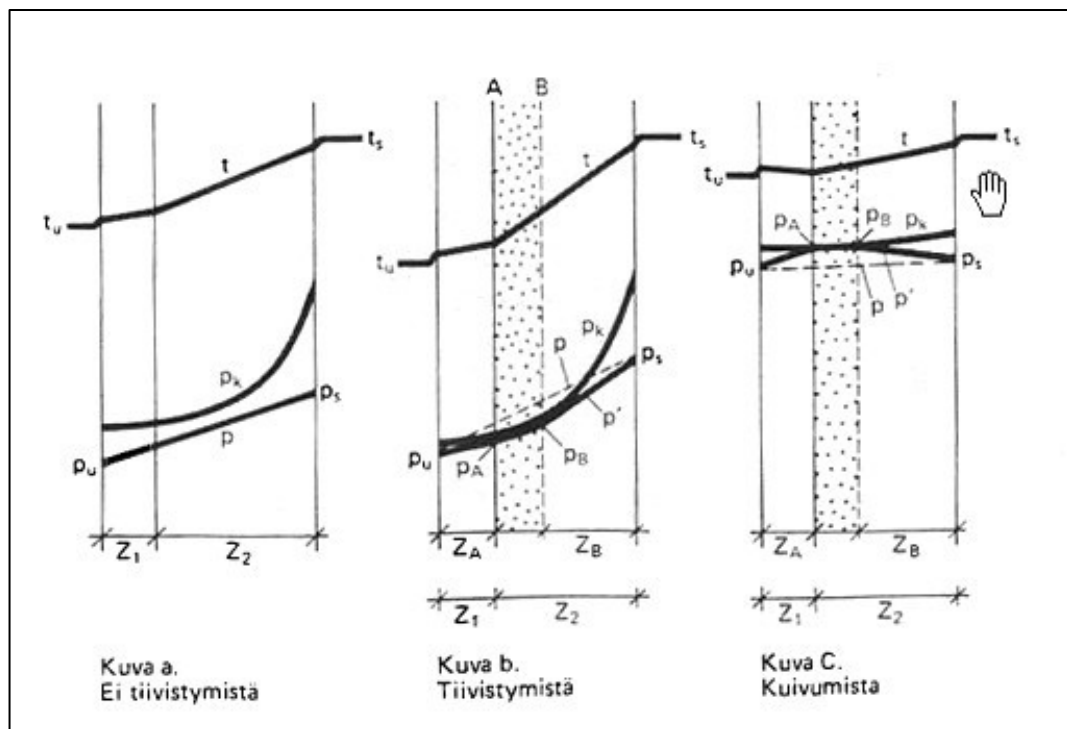
Kuvassa 19 on esitetty, miten eri kosteusjakaumien perusteella voidaan arvioida, syntyykö rakenteen sisälle tiivistymistä. Kuvassa ylin  $t$ -käyrä mukailee rakenteen rajapintojen lämpötiloja. Sen alapuolella oleva  $p_k$ -käyrä esittää lämpötilaa vastaavaa kyllästymispainetta ja vastaavasti  $p$ -käyrä kuvaa rakenteessa vallitseva vesihöyryn osapainetta.

Kuva 19. Lämpötila- ja kosteusjakauma epähomogeenisessa seinärakenteessa. (Björkholtz, 1997, s. 68).

Jos vesihöyryn osapaine on korkeampi kuin lämpötilaa vastaava kyllästymispaine, rakenteeseen tiivistyy kosteutta eli suhteellinen kosteus on 100 % RH. Vaikka graafisesti  $p$ -käyrä leikkaisi  $p_k$ -käyrän ei suhteellinen kosteus voi nousta yli 100 % RH. Tässä tilanteessa graafista tulosta voidaan korjata piirtämällä  $p$ -käyrälle tangentti  $p'$  kuten kuvassa 19 kohdassa b on esitetty. Jos puolestaan  $p_u$  ja  $p_s$  -käyrät ovat pienempiä kuin  $p_k$  -käyrä, alueella A-B tapahtuu kuivumista sisään ja ulos päin kohdan c:n mukaisesti.

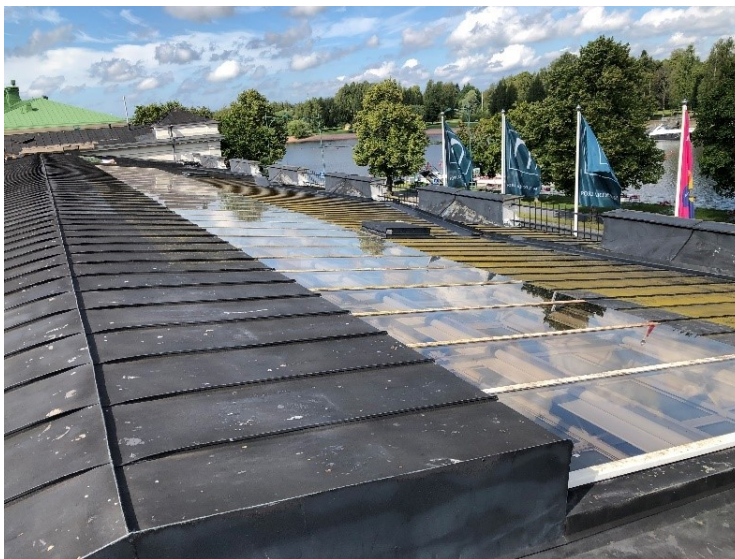
Kuva 22. Vesikaton kattoikkunat vuonna 2021. Kuva Ramboll Finland Oy.

Vuonna 2021 tapahtuneen tulipalon sammutustyö ei aiheuttanut kosteusvaurioita näyttelytilan yläpohjarakenteisiin. Sen sijaan näyttelytilan yläpohjarakenteen keskeisimmät ongelmat olivat kattoikkunoiden liitoksien epätiiviydestä aiheutuvat kosteusvauriot. Tulevassa peruskorjaushankkeessa on tarkoitus uusida kattoikkunoiden uloimmat osat ja uudelleen tiivistää sisäpuoliset lasiosat. Kuvassa 22 on esitetty pohjoissivun vesikattolapteen kattoikkunat vuonna 2021. Kattokaltevuudeltaan jyrkän vesikaton katteena on konesaumattu maalattu peltikate.

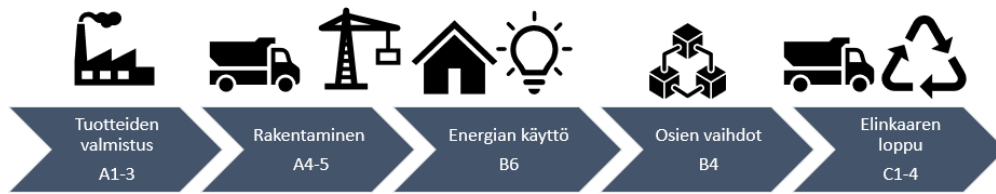
Kuvio 1. Rakennuksen elinkaarivaiheet. Mukailtu. (Ympäristöministeriö, 2021, s. 10.)

Rakennuksen hiilijalanjäljen ja -kädenjäljen arvioinnissa käytettävä rakennuksen vähähiilisyiden arviointimenetelmä pohjautuu eurooppalaisiin kestävän rakentamisen standardeihin EN 15643, EN 15978 ja EN 15804+A2 sekä EU:n Level(s)-menetelmään. Uuden rakennuksen hiilikädenjälki ja hiilijalanjälki arvioidaan rakennuksen koko elinkaaren ajalta ja laajamittaisessa korjattavassa rakennuksessa korjaukseen kohdistuvalta toimenpidealueelta. Toimenpidealueella tarkoitetaan rakennusosaa, jota laajamittainen korjaus koskee. Osat, joihin laajamittainen korjaus ei kohdistu, jätetään arvioinnissa huomioimatta. Elinkaaren vaiheet korjattavassa rakennuksessa perustuvat korjauksen jälkeiseen aikaan. Kuviossa 1 on esitetty standardiin EN 15643 perustuvat eri elinkaaren vaiheet. (Ympäristöministeriö, 2021, ss. 6-7.) Liitteessä 3 on esitetty vaiheet tarkemmin.

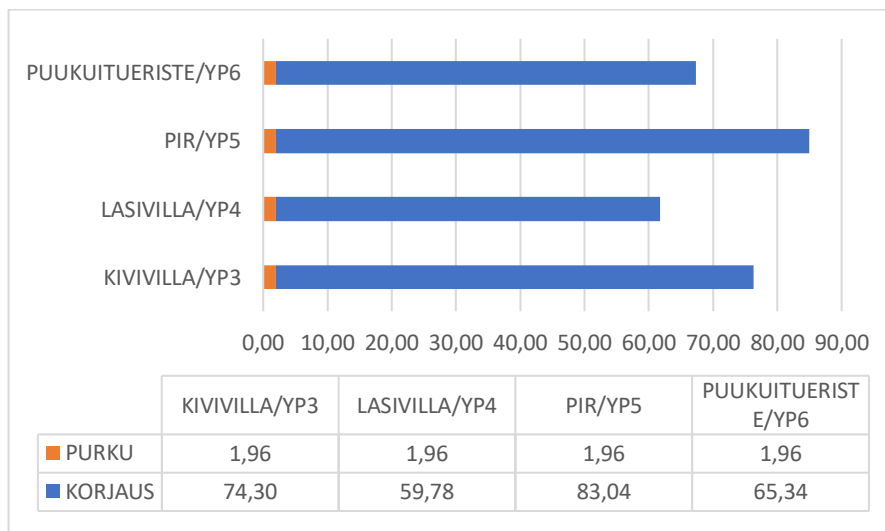
Kuvio 2. Eri yläpohjarakenteiden hiilijalanjäljet osittain korjatussa rakenteessa.

Kuviossa 2 on esitetty eri rakennetyyppien hiilijalanjälki, jossa on huomioitu uusittavien materiaalien valmistus (A1-3) ja purkumateriaalien käsittelystä ja loppusijoituksesta syntyvät päästöt (C3-4). Purkuvaiheesta syntyvät päästöt olivat samansuuruiset kaikissa yläpohjarakenteissa, koska kaikissa rakenteissa purkaminen toteutui samalla tavalla.

Yläpohjarakenteiden hiilijalanjäkilaskennassa suurimmat päästöt syntyivät yläpohjarakenteesta, jonka lämmöneristeenä oli polyuretaani. Pienin hiilijalanjälki oli yläpohjarakenteella, jonka lämmöneristeenä oli lasivilla. Päästöarvot olivat noin 40 % suuremmat polyuretaania sisältävässä yläpohjarakenteessa verrattuna lasivillaan sisältävään rakenteeseen.

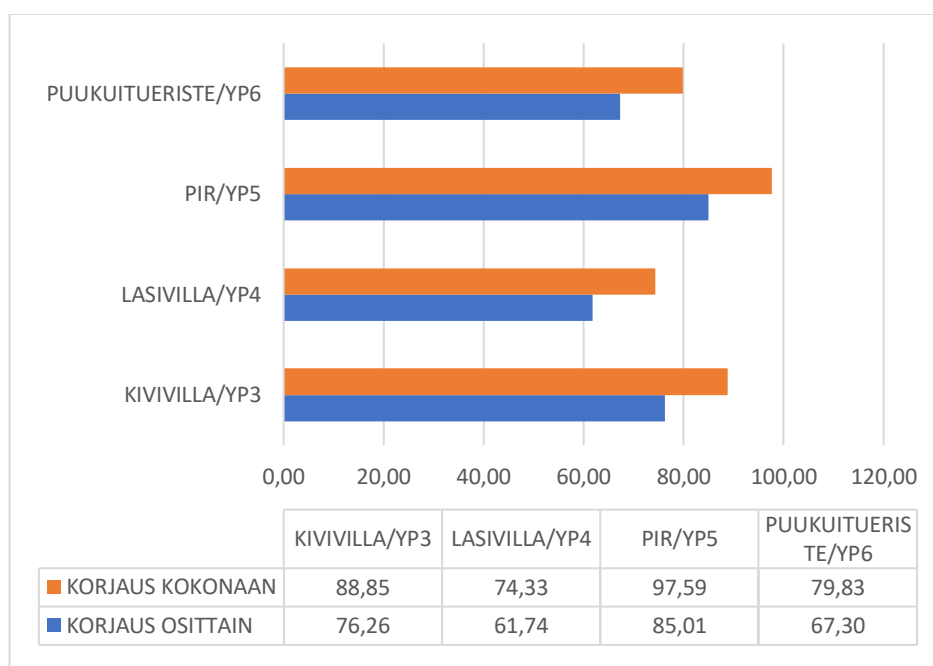
Kuvio 3. Osittain ja kokonaan korjatun yläpohjarakenteiden hiilijalanjäljet.

Porin taidemuseon peruskorjaushankkeen suunnittelussa arvioitiin myös päästöt, jotka syntyisivät koko yläpohjarakenteen purkamisesta ja uudelleen rakentamisesta. Laskenta toteutettiin samalla tavalla kuin osittain korjattavan rakenteen. Tarkemmat tiedot laskennasta löytyvät liitteestä 5. Kuviossa 3 on vertailtu osittain korjatun yläpohjarakenteen päästöjä kokonaan korjattuun.

Osittain ja kokonaan korjattavan rakenteen vertailussa kokonaan korjattavan yläpohjarakenteen päästöt olivat keskimääräisesti noin 18 % korkeammat kuin osittain korjattavassa yläpohjarakenteessa. Kokonaan korjattavan rakenteen purusta aiheutuvat materiaali-päästöt olivat 22 % korkeammat kuin osittain pu-rettavan rakenteen.
