Märkätilojen saneeraus 1950– 1990-lukujen pientaloissa

Riskirakenteet ja niiden huomiointi

OPINNÄYTETYÖ
Toukokuu 2023

Rakennusalan työnjohdon tutkinto-ohjelma

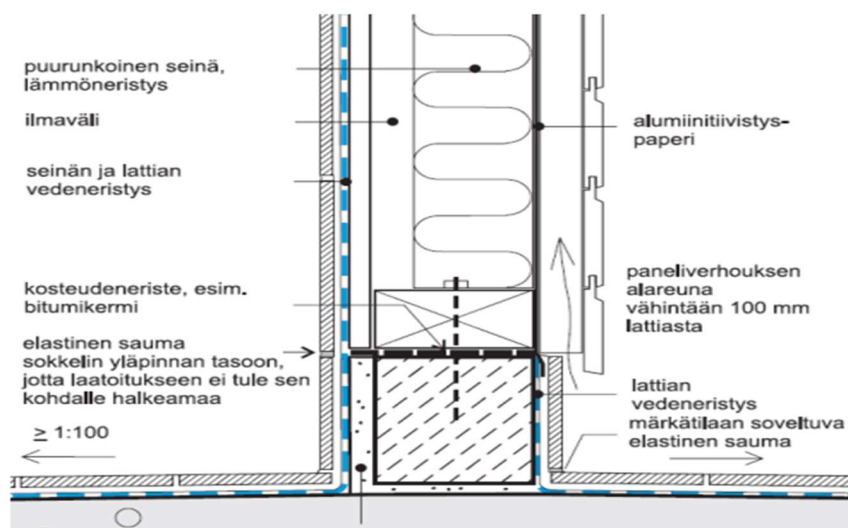
Saunan ja pesuhuoneen välinen seinärakenne on aina riskialtis, sillä rakenne jää kahden höyrynsulun väliin. Levyseinissä (kuva 1) hyvä ratkaisu on rakentaa tuuletusrako myös seinän pesutilan puolelle. (Korjaustöiden laatu 2011, 158)

KUVA 1. Saunan ja kylpyhuoneen välinen seinä (RT 84-10759 Märkätilojen rakenteet, 7)

Märkätilan seinärakenteissa suositellaan käytettäväksi kivirakenteisia seiiniä. Märkätilan seinärakenteen tulee olla riittävän jäykkä. Levyrakenteisissa seinissä k/k -jako tulee olla materiaalivalmistajan ohjeiden mukainen (esim. 400 mm). Levyrakenteisten ulkoseinien levyn taakse ei tule jättää höyrynsulkua. (Korjaustöiden laatu 2011, 158)

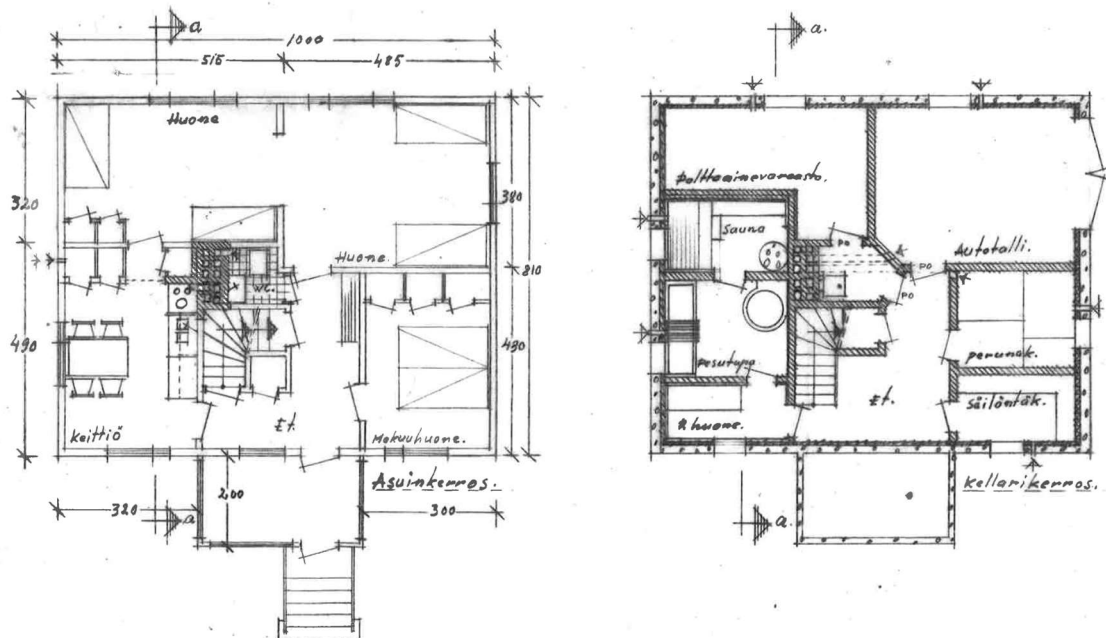
Alapohjana on useimmiten joko tuulettuva alapohja ryömintätiloineen tai siinä on kellarikerros. Pesutilat on usein alun perin sijoitettu erilliseen rakennukseen tai kellarikerrokseen. Remonttien ja saneerausten yhteydessä on pesu- ja saunatilat sijoitettu talon sisälle joko kellarikerrokseen tai ensimmäiseen maanpäälliseen asuinkerrokseen. (Särkinen 2005.) Kuvassa 4 on esitetty 1950-luvun omakotitalon pohjakuva.

KUVA 4. 1950-luvun omakotitalon pohjakuva (Asuinrakennukset 2023)

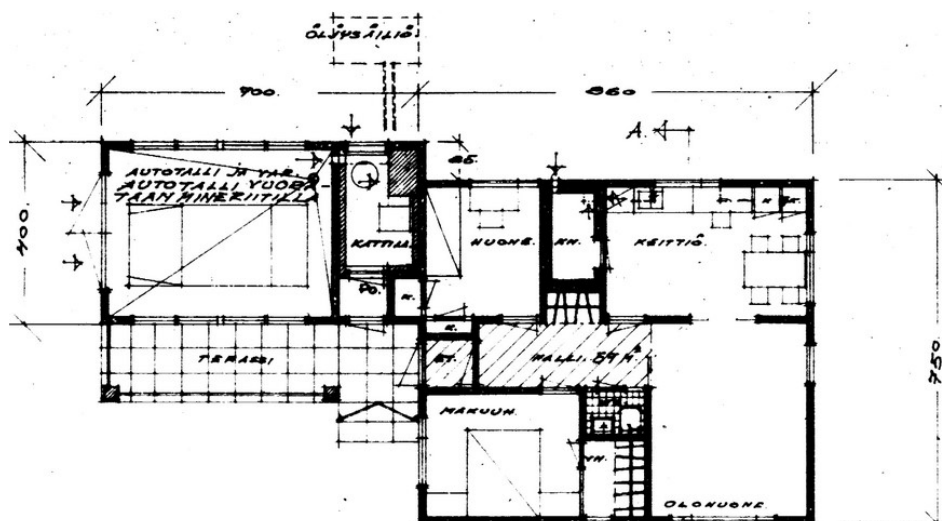
Talojen pohjamuoto muuttui neliön mallisesta suorakaiteeseen. Talon jatkeena oli usein lisäsiipi, jossa oli pesu- ja wc-tilat, tekninen tila sekä autotalli (kuva 6). (Asuinrakennukset 2023.)

KUVA 6. 1960-luvun omakotitalon pohjakuva. (Asuinrakennukset 2023.)

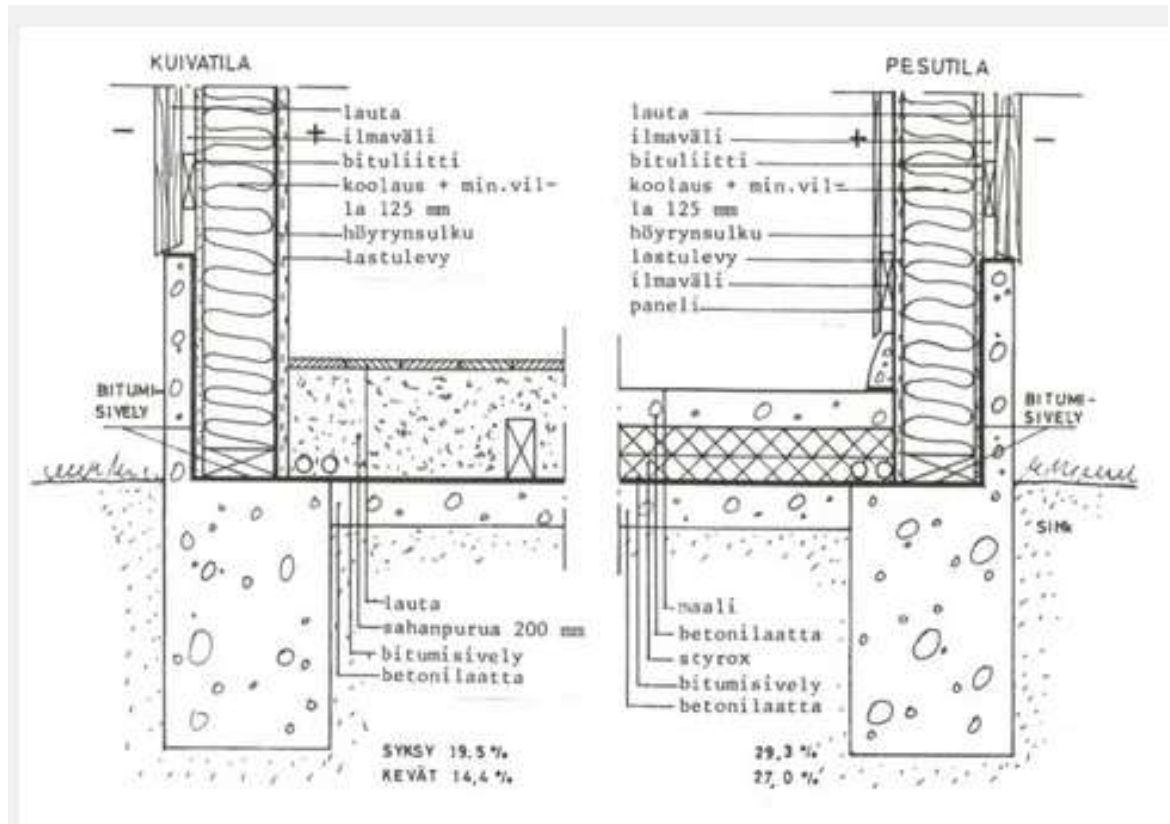
Valesokkeli (piilosokkeli) -rakenne (kuva 7) on riskirakenne, koska maaperän kosteus pääsee siirtymään runkoon ja eristeisiin. Valesokkelirakenne ei tuuletu ja sen vuoksi siihen kehittyy helposti kosteusvaurio. (hometalkoot.fi 2016) Lisäksi lämmitys- ja käyttövesiputkistot on sijoitettu usein alapohjan eristeiden sisään ja vuotaessaan aiheuttavat huomattavia vaurioita. Maanvarainen laatta ja sokkeli siveltiin sisäpinnasta piellä, tai vastaavalla vedeneristeellä ja ne sisältävät usein

PAH-yhdisteitä, jotka ovat terveydelle vaaralliseksi luokiteltava aineita. (Asuinrakennukset 2023.)

KUVA 7. Valesokkeli- ja kaksoislaattarakenne vuodelta 1968. (Rakennustarkkailija 2018)

Riskirakenteet 1970-luvulla olivat hyvin pitkälle samat kuin 1960-luvulla. Valesokkelirakenne, maanvaraisen alapohjan matala perustussyvyys, puurakenteiset väliseinät rakennettu alkamaan eristämättömän pohjalaatan päältä, puukoolattujen lattioiden kosteusvauriot, kaksoisbetonilaatta-alapohja (kuva 7), tasakatto, tiilivuoratun ulkoseinän tuulettumattomuus. Myös alapohjan eristeisiin asennetut lämmitysputket ja huono ilmanvaihto ovat riskitekijöitä terveellisen asumisen näkökulmasta. (Hometalo.fi 2023)

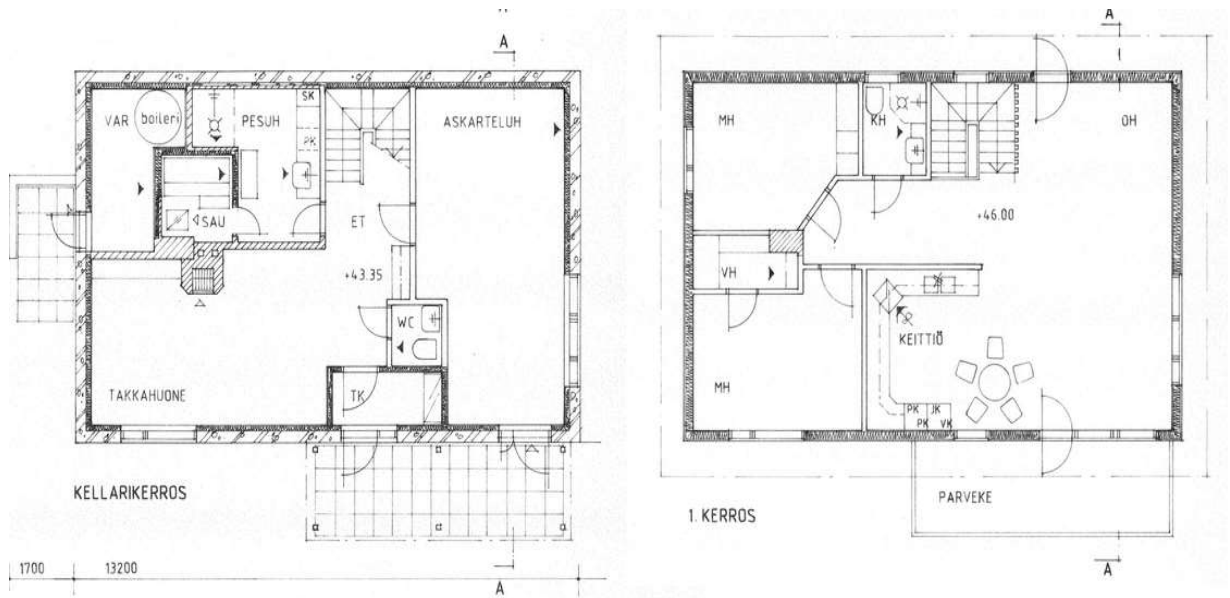
Keittiön yhteyteen tehtiin usein erillinen ruokailutila (kuva 11), joka avautui olohuoneeseen. Keittiön ja olohuoneen välisestä ovesta luovuttiin, mutta varsinaisesta avokeittiöstä ei vielä voida puhua. Apukeittiöt ja kodinhoitohuoneet yleistyivät. (Malmivaara n.d..)

KUVA 11. 1980-luvun 2-kerroksisen pientalon pohjakuva (Asuinrakennukset 2023)
