# Suomalaisen saunan suunnittelu Brasiliaan

Puurakentaminen trooppisessa ympäristössä

Opinnäytetyö, Toukokuu 2023

**OPINNÄYTETYÖ**  
**Toukokuu 2023**  
**Rakennustekniikan koulutus**

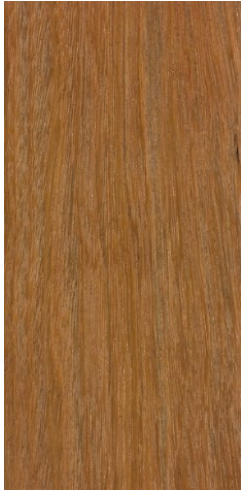
Kuva 1. Angelim Vermelho (The wood date base 2023).

Kutistuminen: pituussuunnassa: 5,4 % ja leveyssuunnassa: 8,8 % (The wood date base 2023). Seuraavasta kuvasta yksi näkee puun pinnan hienon sävyn ja puun pinnassa olevat muodot.

Väri/ulkonäkö: Sydänpuu on punaruskeaa, joskus hieman raidallista, hieman vaaleampi pintapuu ei aina erotu selvästi sydänpuusta. Juuri sahatut pinnat voivat olla vaaleampia oliivin sävyjä, tummuu iän myötä syvemmäksi punaruskeaksi.

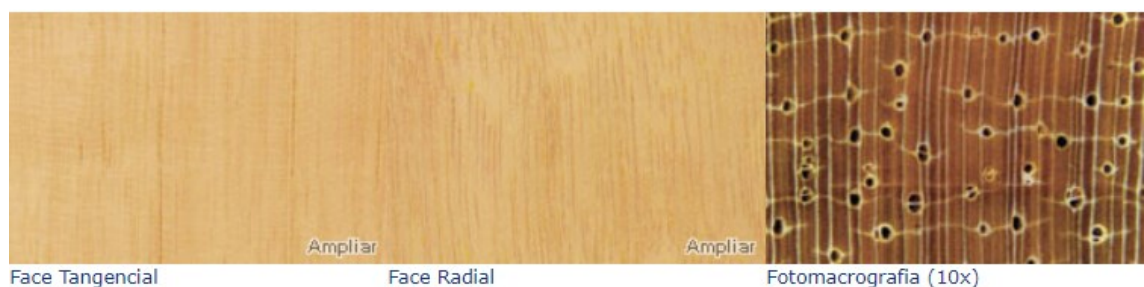
Kuva 2. Maruba (IPT - Instituto de Pesquisas Tecnológicas do Estado de SP 2023a).

Ominaisuudet: sydän- ja pintapuu väriltään valkeasta hieman kellertävään, miesto haju. Alhainen tiheys, pehmeä leikata, melko karkea rekenne, kiiltäväpintainen. (IPT - Instituto de Pesquisas Tecnológicas do Estado de SP 2023a.) Alla olevasta kuvasta kaksi näkee puun pinnan, rakenteen ja värin. Kuvasta voidaan huomata, että pinta on hyvin tasavärinen ja vaalea.

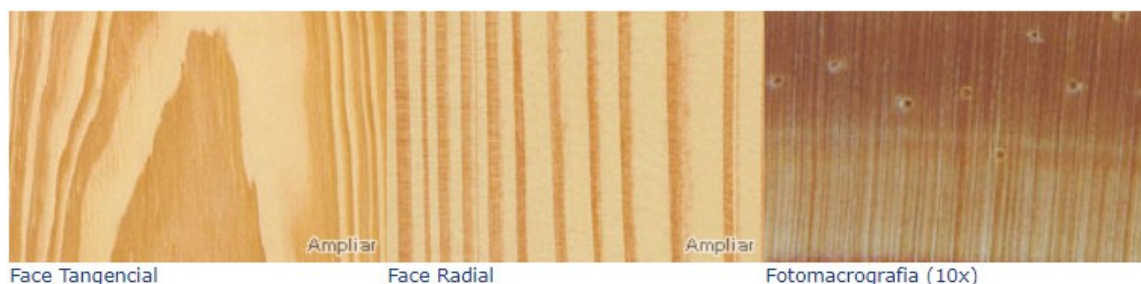
Kuva 3. Pinus eliote (IPT - Instituto de Pesquisas Tecnológicas do Estado de SP 2023b).

Esiintyminen: Brasilia: Amapá, Espírito Santo, Mato Grosso do Sul, Minas Gerais, Pará, Paraná, Rio de Janeiro, Rio Grande do Sul, Santa Catarina, São Paulo. Muut maat: Yhdysvallat. (IPT - Instituto de Pesquisas Tecnológicas do Estado de SP 2023a.) Kuvasta kolme näkyy selkeästi puun pinnan kuviot ja puun syyt.

Yleiset ominaisuudet: sydänpuu ja pintapuu väriltään kellertävän valkoinen, kohtalainen vaaleus. Erottuva ja tunnusomainen tuoksu. Alhainen tiheys, pehmeä leikata, hieno rakenne. (IPT - Instituto de Pesquisas Tecnológicas do Estado de SP 2023a.)

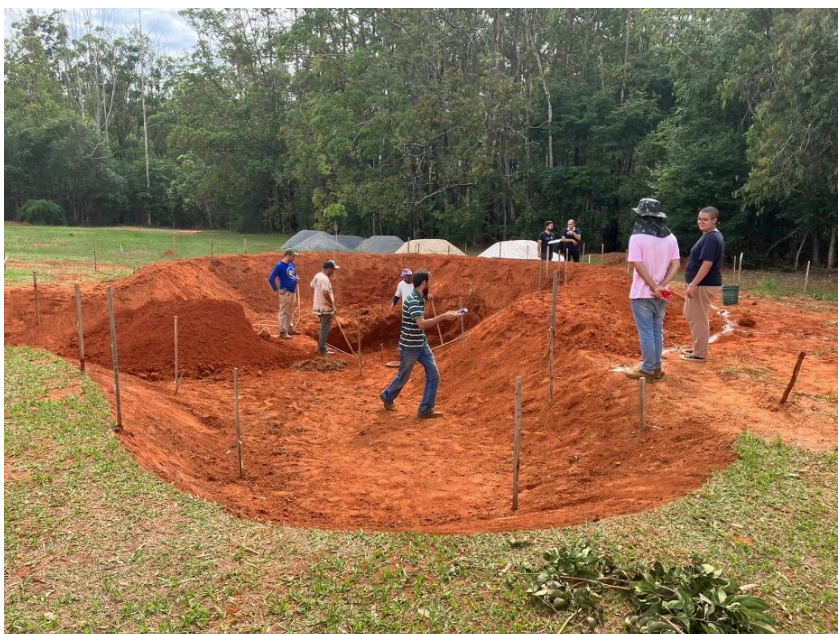
Kuva 6. Altaan pohjatyöt (Suomen suurlähetystö 2023).

Tämän kohteen suunnittelun lähtökohta oli hyvin selkeä ja yksinkertainen: tavoitteena oli rakentaa perinteinen suomalainen sauna ilman mitään hienoa tekniikkaa. Tarkoitus oli suunnitella mökkisauna. Tietenkin Brasilian ilmasto ja ympäristöolosuhteet aiheuttavat sen, että tiettyjä seikkoja tulee ottaa huomioon tässä projektissa. Alla olevasta kuvasta kuusi näkyy altaan pohjan maaperää.

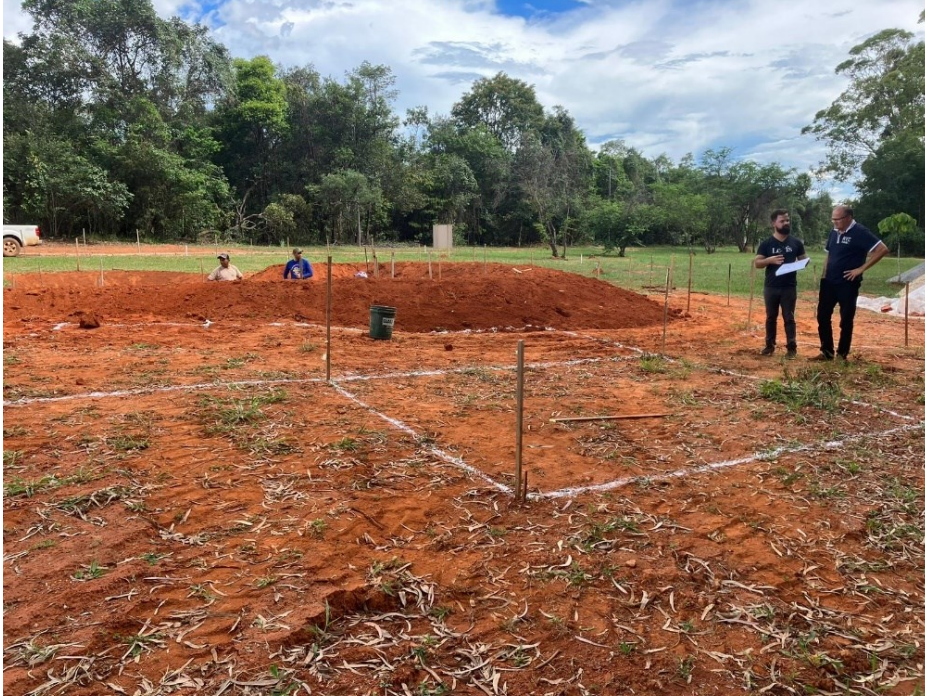
Kuva 8. Saunan suunniteltu paikka (Suomen suurlähetystö 2023).

Tontti on tasainen alue sademetsän keskellä. Kohteen maaperä on brasilialaisytyylistä oranssia hiekkaa. Alueen reunoilta alkaa puutarhan metsäalue. Kuvassa kahdeksan näkyy selkeästi saunan sijoittelu tontille, valkoisilla viivoilla maahan piirrettynä.

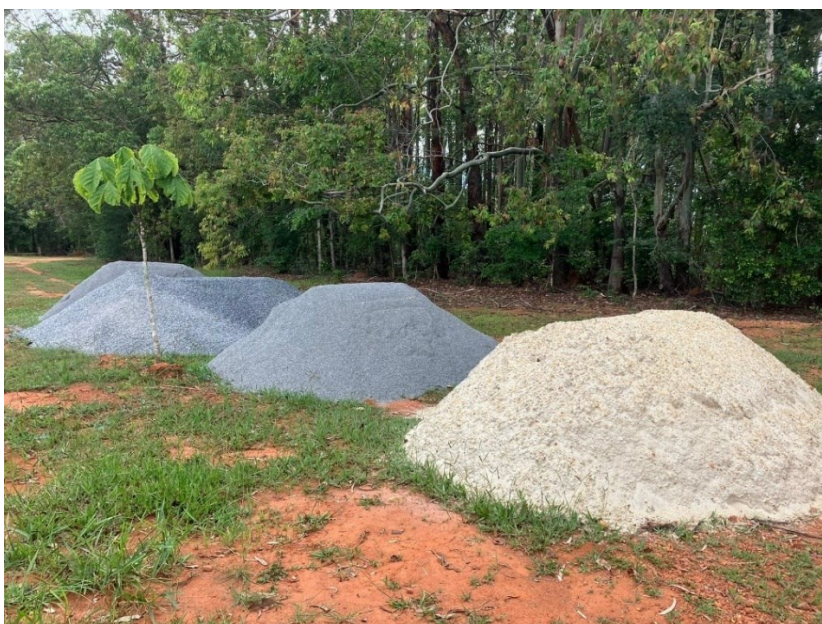
Kuva 10. Saunan perustukseen varattuja maa-aineksia (Suomen suurlähetystö 2023).

Rakenneleikkauksessa voidaan nähdä sorastuksen määrä anturan alla olevan 200 mm ja betonilaatan alla noin 500 mm. Kohteen maaperä on melko hiekkaista, minkä vuoksi saunan alle tullaan asentamaan paksu sorapatja ja salaojat. Kaivantoihin ja paikalliseen näkemykseen perustuen kohteeseen päädyttiin asentamaan rakennusta kiertävät salaojat. Rakennuspaikalle on saatu kolme erilaista maa-ainesta: kahta soraa ja yhtä hienompaa hiekkaa. Alla olevasta kuvasta kymmenen ilmenee tontilla olevat maa-ainekset.

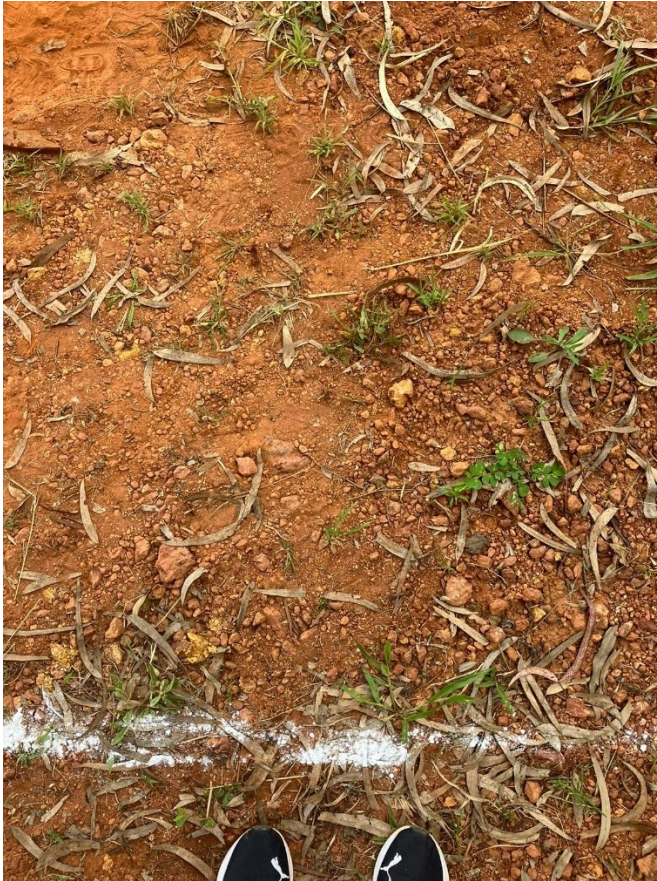
Kuva 11. Lähikuva maaperästä (Suomen suurlähetystö 2023).

Kuvasta yksitoista erottuu hyvin maaperän rakeisuus ja väri, maaperä on hiekkaista ja oranssin väristä. Kuvassa selviää myös maaperän kuivuus, hiekka on hyvin kuivaa.

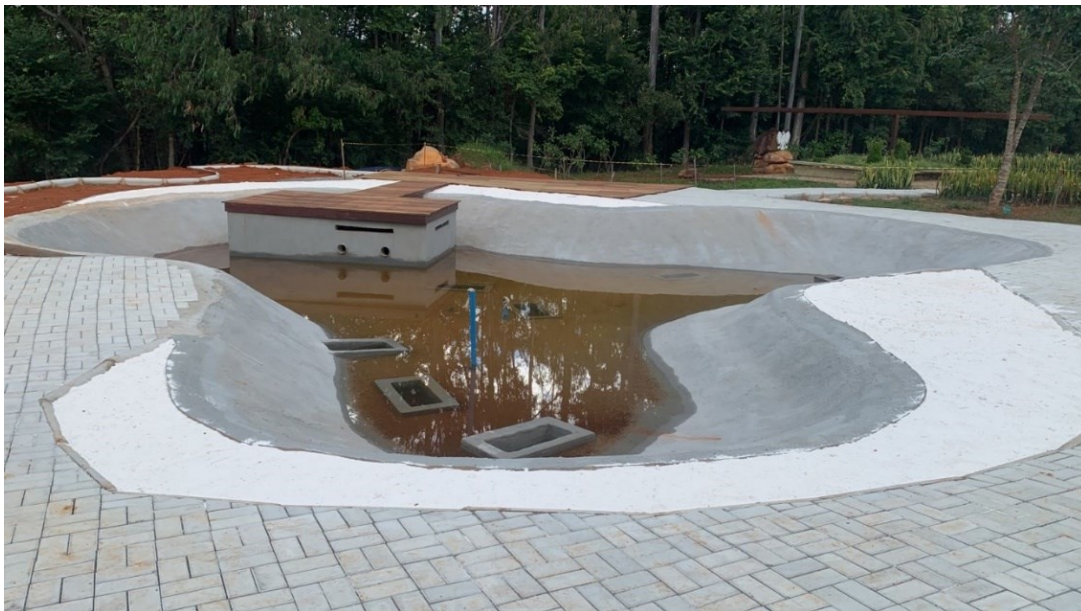
Kuva 12. Allas ja laituri (Suomen suurlähetystö 2023).

Rakennustyöt ovat sujuneet altaan osalta varsin joutuisasti, ja allas on saatu valettua ja koneisto on todettu toimivaksi. Altaan ympärille rakennetaan betonikiveystä ja nurmikkoa. Altaaseen on valettu betonirunkoinen laitur, jonka pintapuut ovat paikallista Angelim vermelho -puuta. Kuvassa kaksitoista näkyy allas osittain vedellä täytettynä.

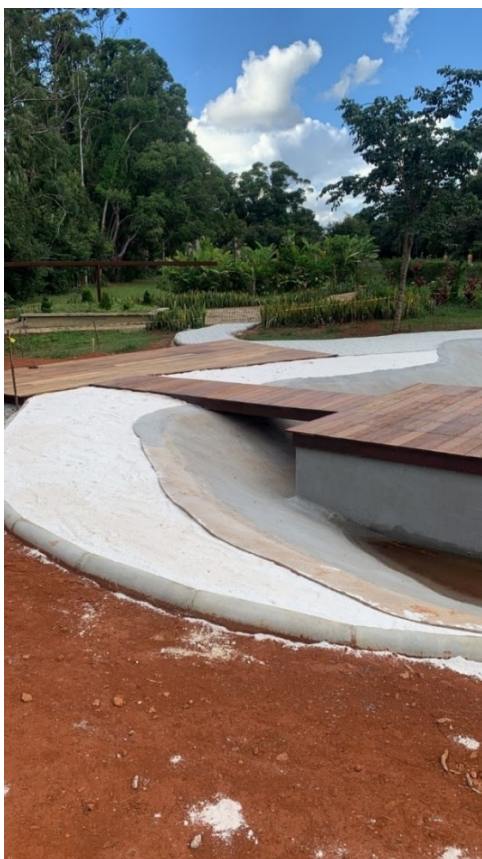
Kuva 13. Saunan terassi ja laituri. (Suomen suurlähetystö 2023).

Altaan reunoilla on isompi puusta rakennettu taso, joka toimii osittain myös saunan terassina. Kuvassa näkyy myös hyvin jämäkkärakenteinen laituri. Alla olevasta kuvasta kolmetoista näkyy saunan rakennuspaikka kuvasta katsottuna vasemmalla puolella.
