Muutossuunnitelma Länsimäen kirkosta monikäyttörakennukseksi

Metropolia Ammattikorkeakoulu

Opinnäytetyö

3.5.2023

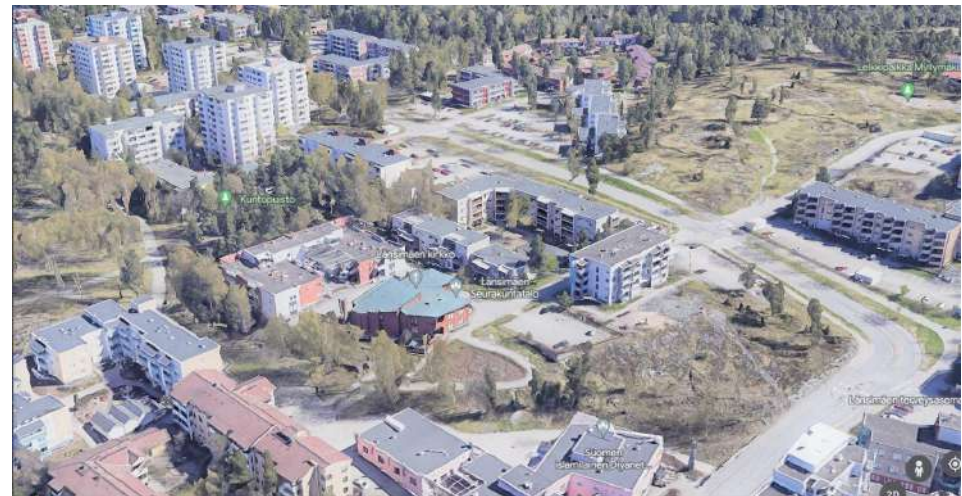
Kuva 3. Länsimäen kirkko on asuinrakennusten ympäröimä

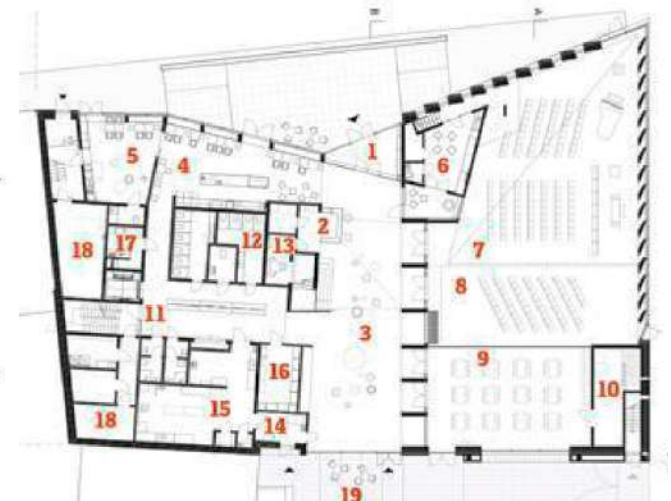
Kuva 13. Tikkurilan kirkon ensimmäisen kerroksen pohjapiirros. Nr 3 on aulatila. Aula läpäisee koko rakennuksen. Nr 4 kahvilatila. Kahvila on välittömästi pääsisäänkäynnin yhteydessä. Rakennuksen seinälinja työntyy sisäänkäynnin kohdalta rungon sisään ja korostaa siten sisäänkäyntiä. (kuva. Betoni-lehti 2/2021)³³

Sisäntuloaulaan muodostuu valo- ja näkymäkseli sisäpihan ja kadun välille(pohjapiirustus ja kuva 10). Aula luo vaikutelman eräänlaisesta rakennuksen läpäisevästä kujasta. Alakaton korkeuden vaihtelu luo aulaan jännittävän tilasarjan.

Länsimäen kirkon muutos suunnitelmassa hyödynnetään Tikkurilan kirkon tapaan läpinäkyvyyttä ja kahvila sijoitetaan katutasoon, sisäänkäynnin läheisyyteen.

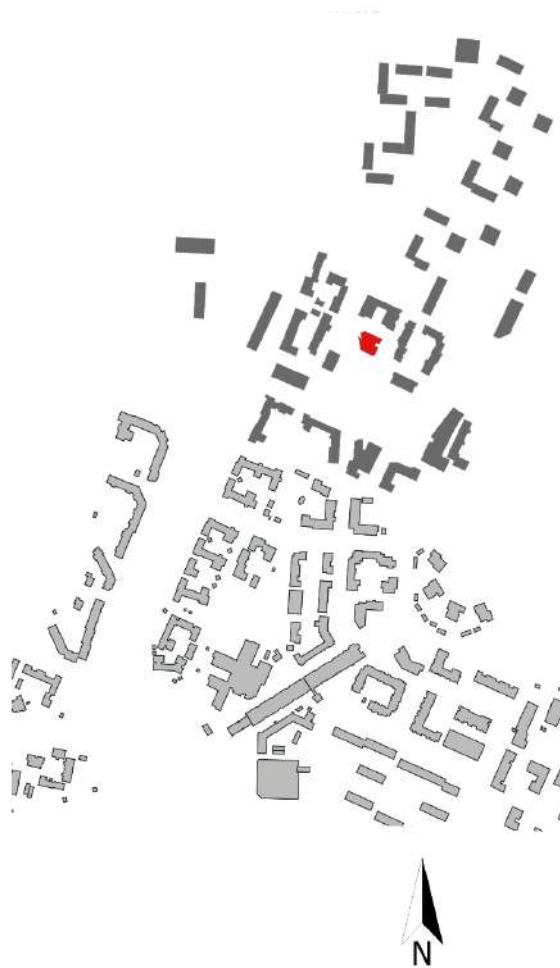
Kuva 14. Rakeisuuskartta Länsimäen kirkon ympäristöstä. Vaalean harmaa, Helsinkiä, tummanharmaa, Vantaata.

Länsimäen kirkko sijaitsee lähellä Vantaan ja Helsingin rajaa. Rakeisuuskartasta (kuva 13) voidaan havaita, miten kirkkorakennus ammentaa orientaationsa laajemmasta kaupunkirakenteesta.

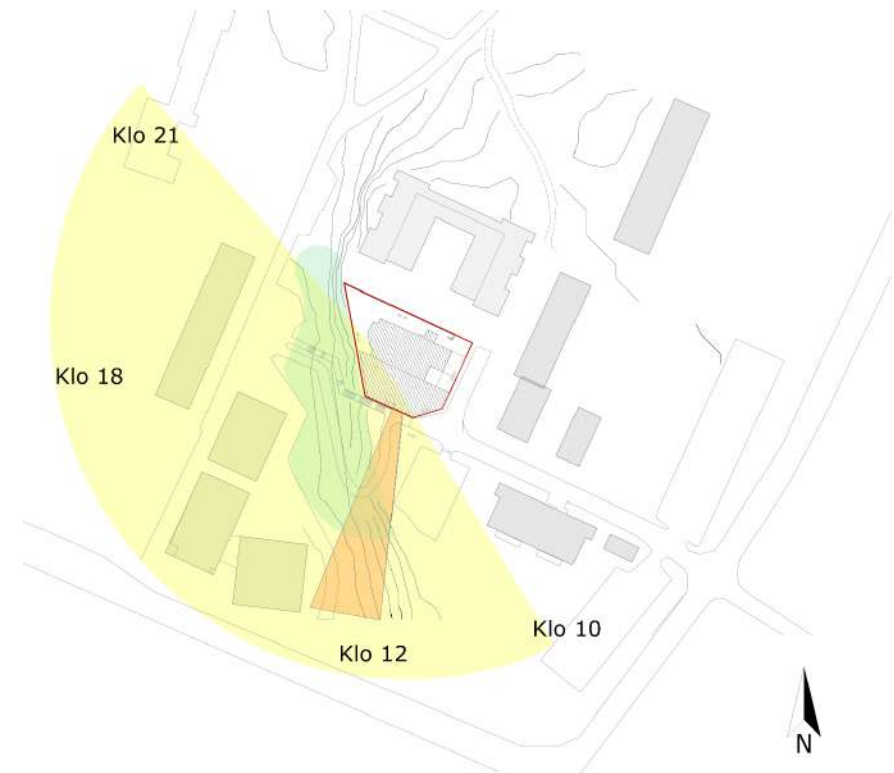
Kuva 16. Analyysikuva. Parhaat näkymät aukeavat etelään päin rakentamattomalle avokallioalueelle.

Kirkkorakennus sijaitsee ympäröivään maastoon nähden erinomaisessa paikassa. Aurinko pääsee paistamaan tontille koko päivän ajan. Tontin länsipuolella oleva puusto varjostaa sopivasti mm. rakennuksen ylikuumenemisen näkökulmasta. Valo pääsee puustosta huolimatta hyvin rakennuksen ikkunoista sisään. Puusto ei myöskään varjosta rakennuksen kattopintaa, joten mahdolliset aurinkokeräimet saavat maksimaalisen valon.

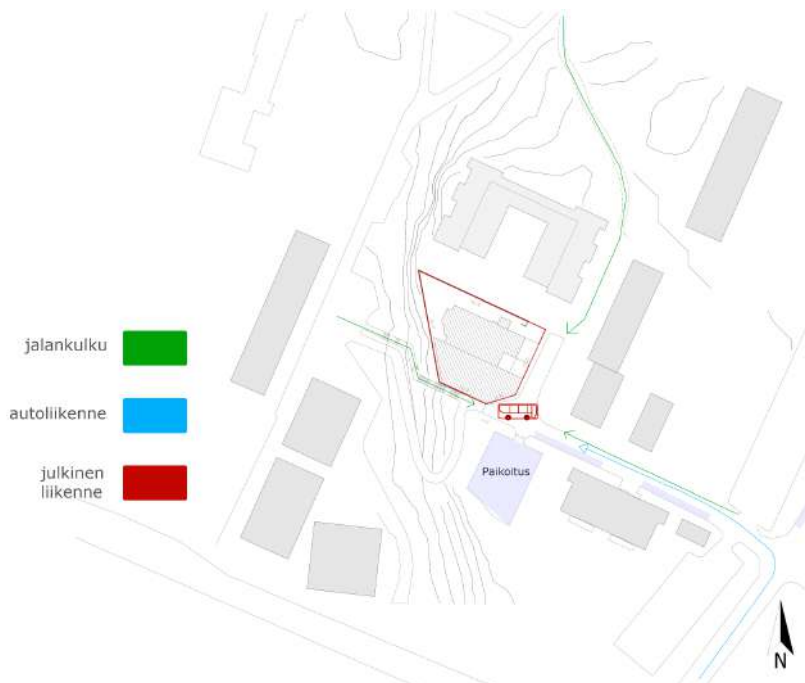
Kuva 17. Analyysikuva. Länsimäen kirkon ympäristö ja sinne saapuminen.

Julkisen linja-autoliikenteen reitti kulkee kirkon kautta.

Kevyen liikenteen saapuminen on mahdollista kolmesta ilmansuunnasta.

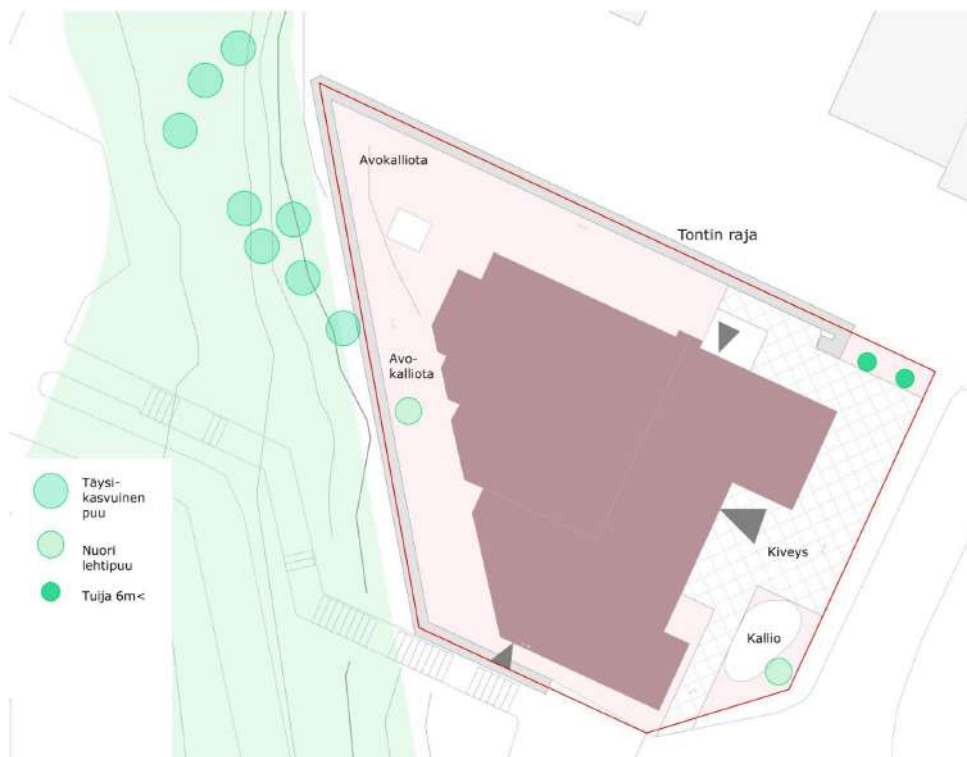
Kuva 19. Nykyinen pihapiirros. Kirkon piha on pääsääntöisesti avokalliota. Rakennetut pinnat ovat kokonaisuudessaan pihakiveystä.

Kirkon sisääntulon vieressä on suurehko maakivi tai kalliokohouma, mikä toimii hyvänä tilan rajaajana katualueen ja tontin välillä.

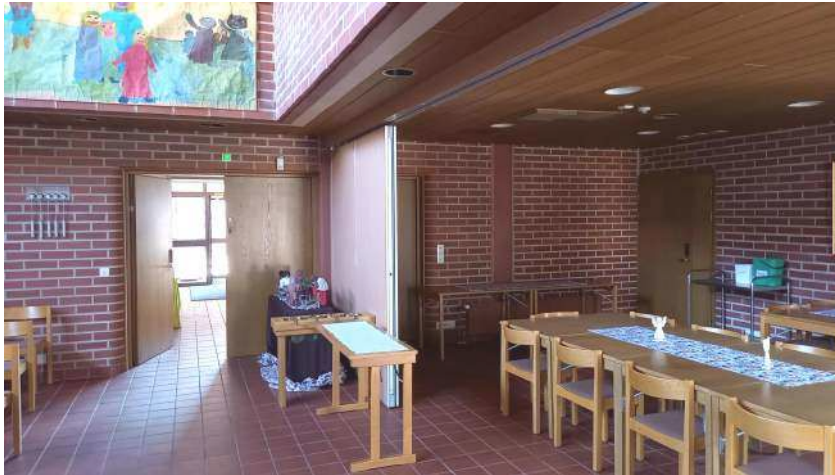
Kuva 25. Länsimäen kirkkosalin ja seurakuntasalin siirtoseinän kohdalta. Seurakuntasalin huonekorkeus on noin 2500mm.

Kerroskorkeus on merkittävä rajoittava tekijä avoimempien julkisten sisätilojen luomiseksi (kuva 25). Kirkon sisääntulokerros on kerroskorkeudeltaan vain 3200mm, mikä vaikeuttaa nykyaikaisen talotekniikan asentamista vanhan runkorakenteen yhteyteen.⁴¹

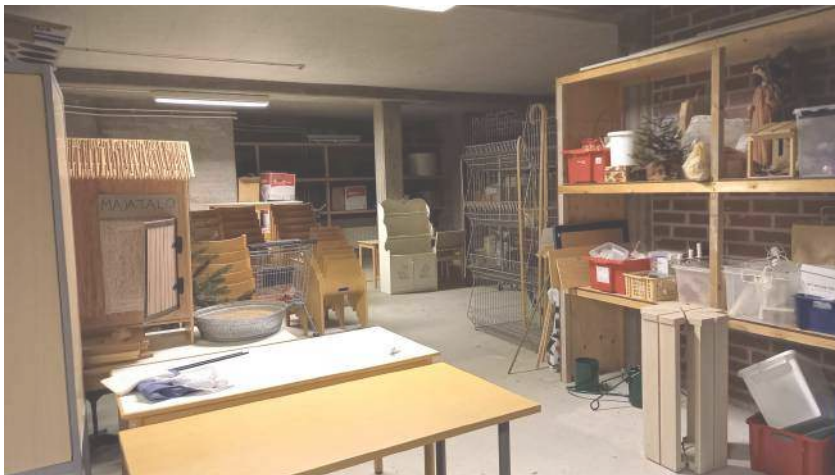
Kuva 26. Näkymä kellarikerroksen varatilasta. Varatilaan on valettu rakentamisen jälkeen raakabetonilattia.

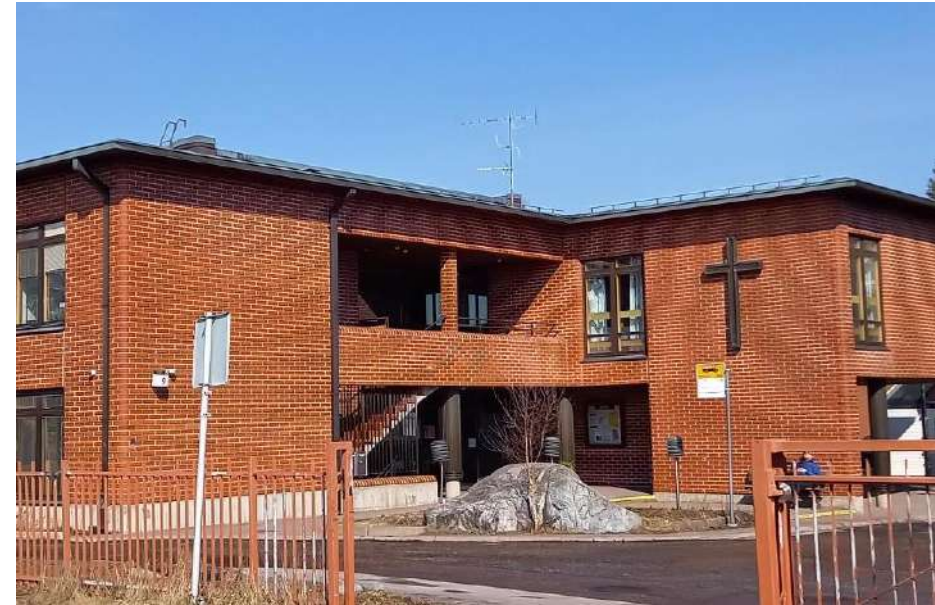
Kuva 28. Länsimäen kirkon sisäänkäynti on suojaisassa syvennyksessä.

Länsimäen kirkossa sisäänkäynti on viety korostetun pitkälle rakennusmassan sisään (kuva 27). Sisäänkäynti on suojassa terassialueen alla. Sisälle tullessaan saapuja tulee korkeaan aulatilaan, mikä on eräällä tavalla kirkkosalin ohella rakennuksen sydän. Pääaulasta on suora yhteys rakennuksen kaikkiin merkittäviin tiloihin.

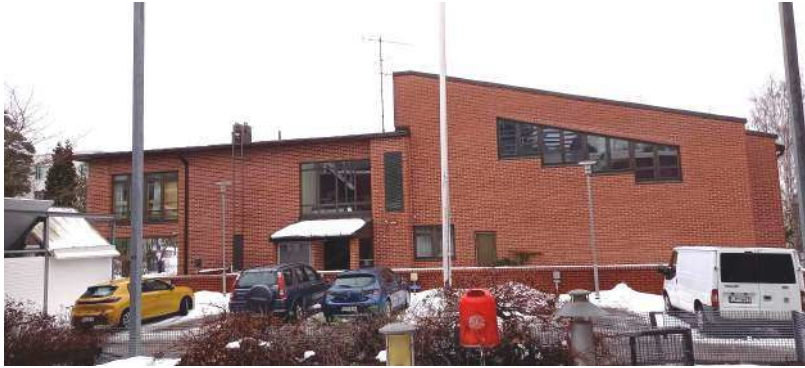
Kuva ylhäällä 29. Näkymä pohjoisen suunnasta naapurirakennuksen parkkialueelta.

Kuvassa 28 näkyy, miten pohjoispuolen palvelurakennuksen parkkialue tulee hyvin lähelle kirkon pohjoisseinää. Kirkkosali sijoittuu rakennuksen luoteisnurkkaan. Alaspäin laskeutuva ikkunalinja on kirkkosalissa selkeästi erottuva ja leimallinen yksityiskohta. Luonnonvalo tulvii kauniisti alttarialueelle kapeista pystyikkunoista (kuva 30).

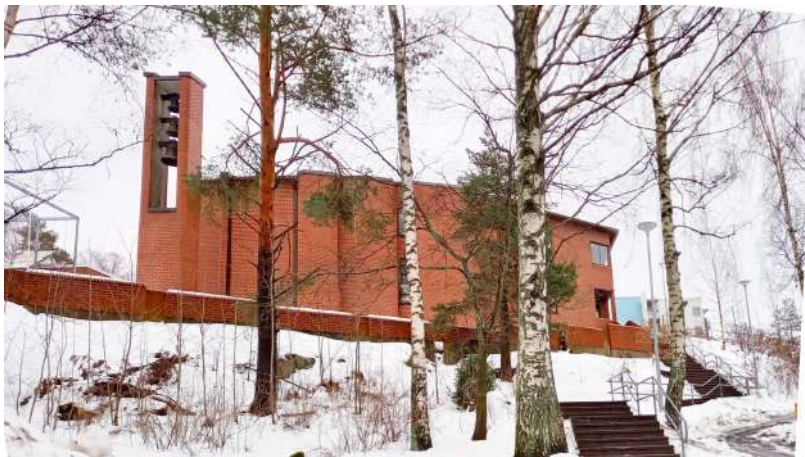
Kuva alhaalla 30. Näkymä jalankulkuväylältä kirkon länsipuolelta.

Kirkon pohjan muoto noudattelee ahtaan tontin muotoja. Kuva 29 osoittaa, miten länteen avautuva julkisivu polveilee tontin rajan ja kalliojyrkänteen muotojen mukaan.

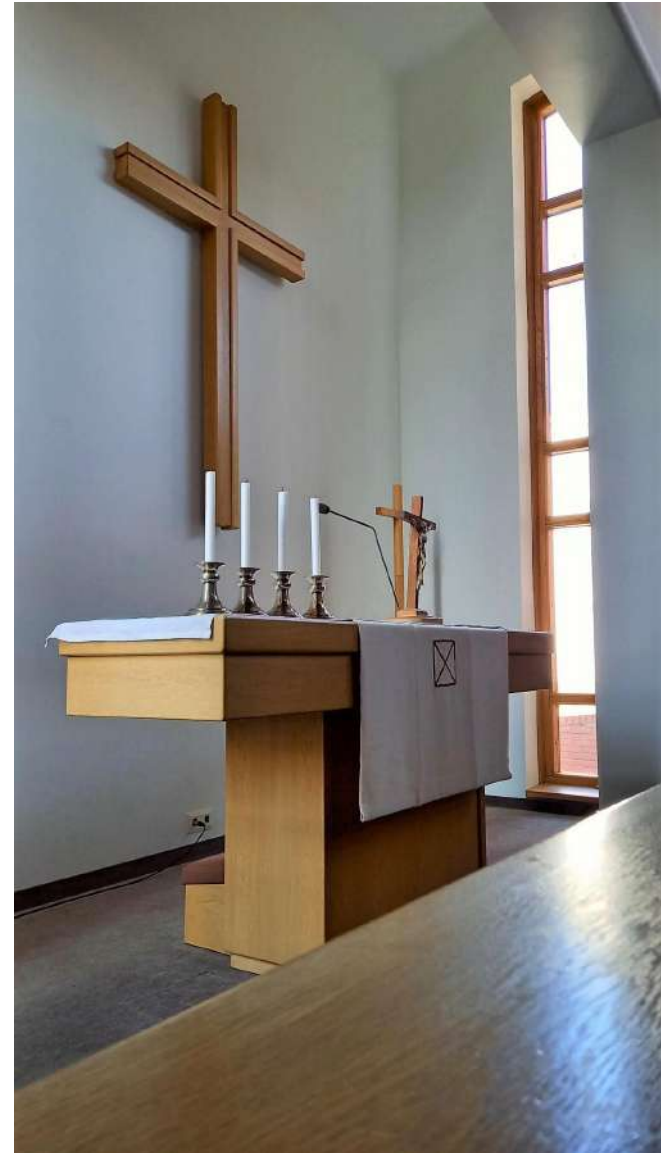
Kuva oikealla 31. Alttarialue on kirkkorakennuksen luoteiskulmassa.

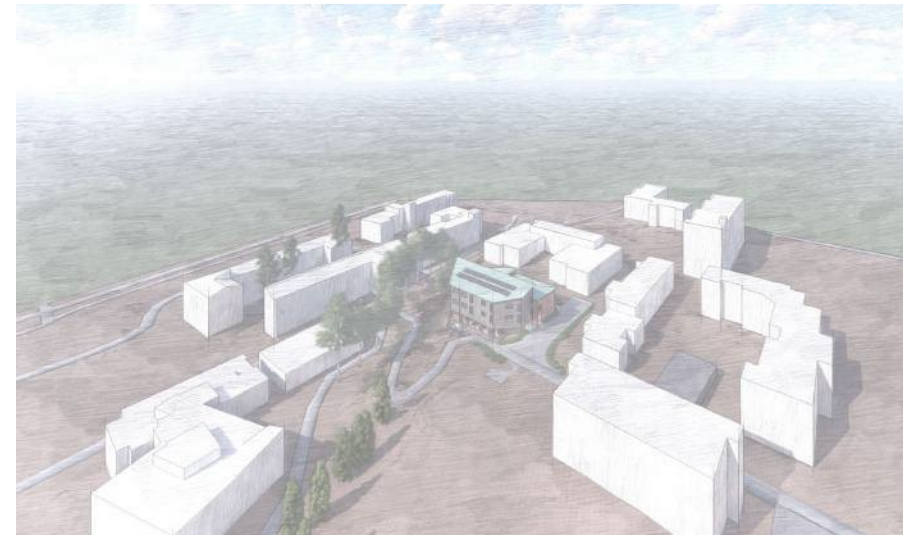
Kuva 33. Havainnekuva muutossuunnitelmasta ja sitä ympäröivistä rakennusmassoista. Kuvasuunta etelästä.

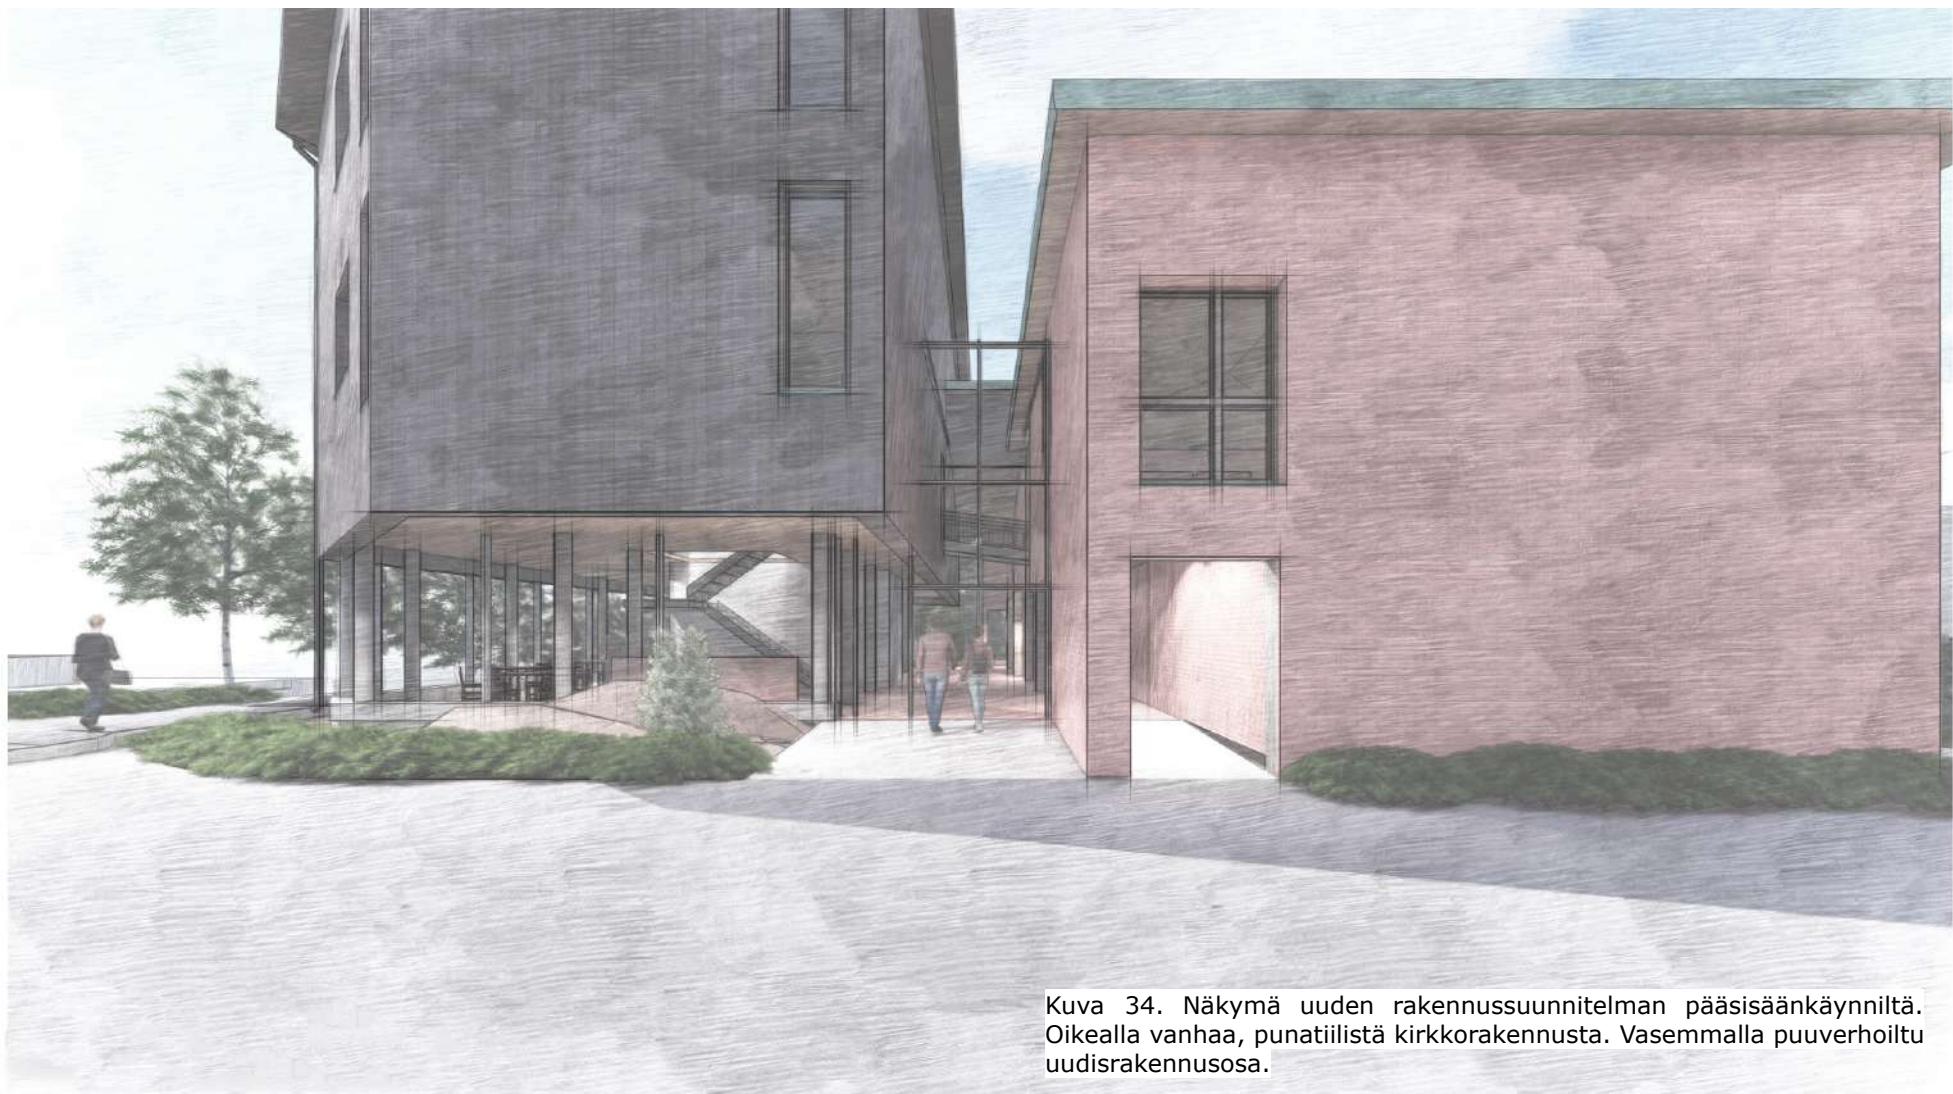
Kuva 34. Näkymä uuden rakennussuunnitelman pääsisäänkäynniltä. Oikealla vanhaa, punatiivistä kirkkorakennusta. Vasemmalla puuverhoiltu uudisrakennusosa.

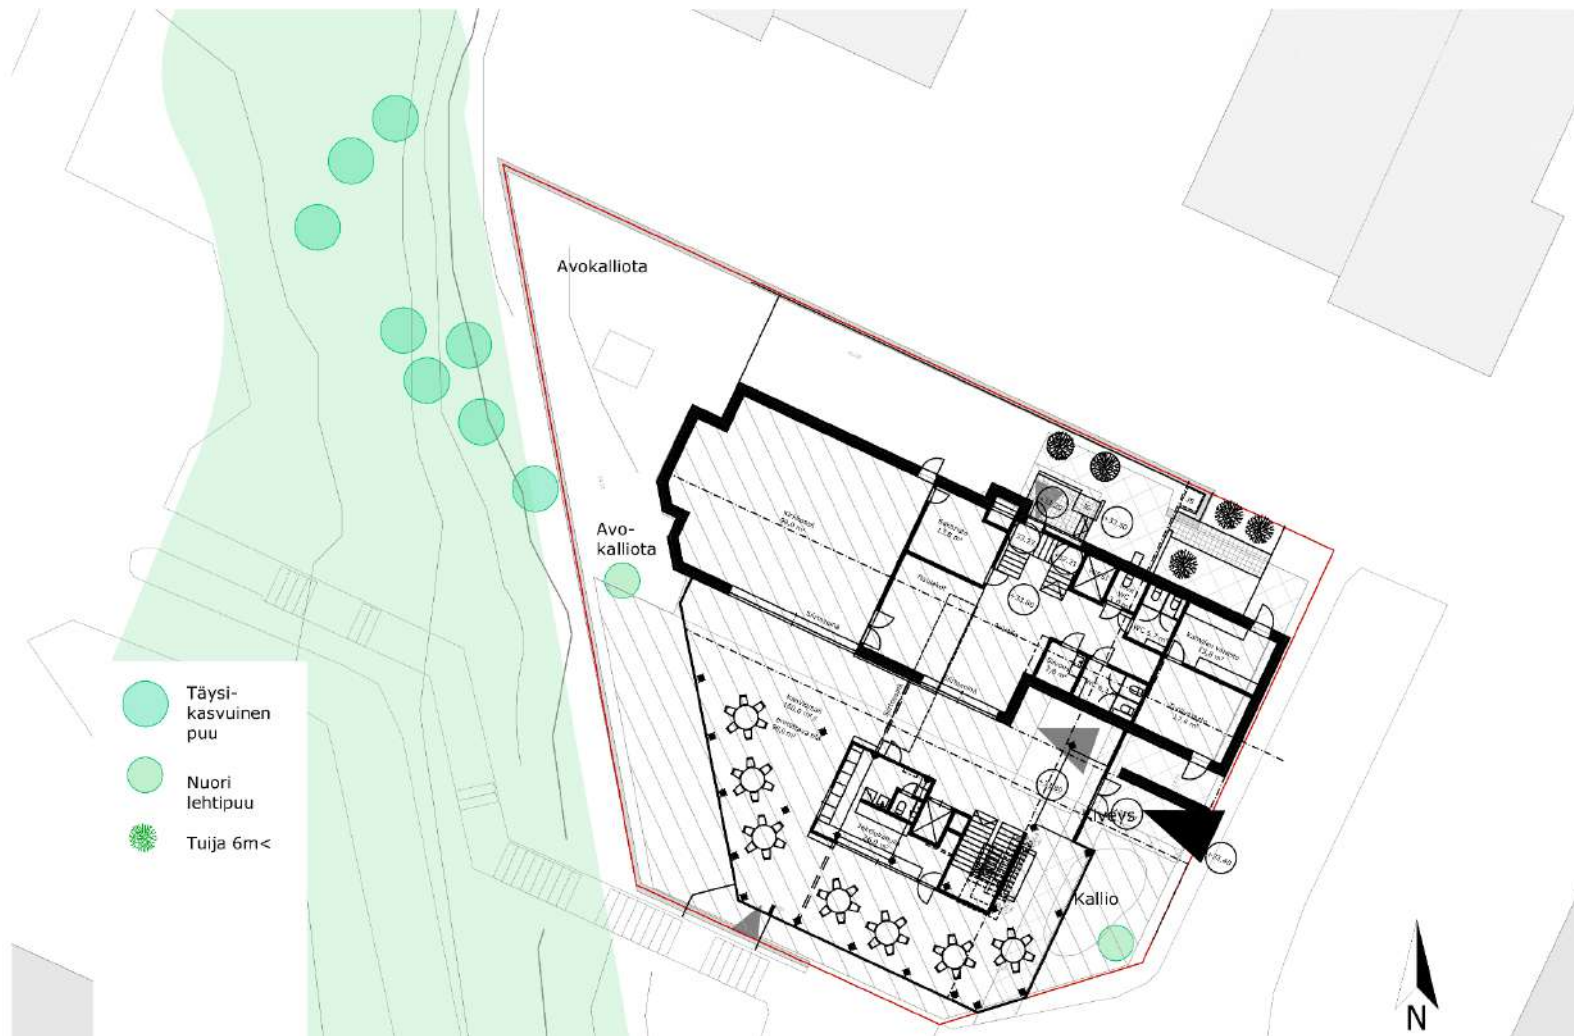
Kuva 36. Pihapiirros. Uusi laajennusmassa täyttää koko eteläisen tontin osan.

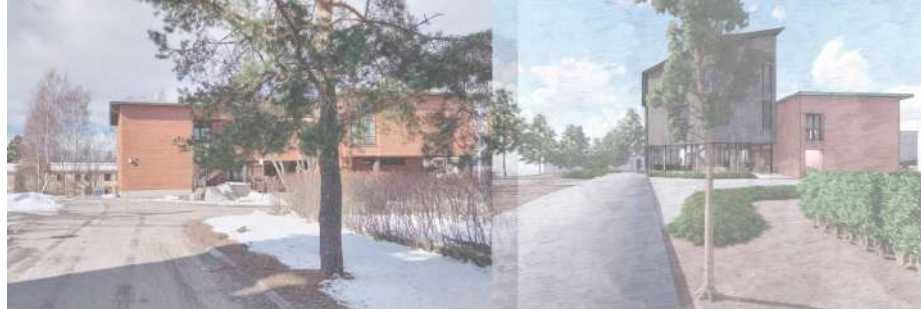
Kuva 38. Kerokujan pääty muuttuu avoimemmaksi ja ilmavammaksi uuden massan korottamisen ja maantasokerroksen läpinäkyvyyden myötä.

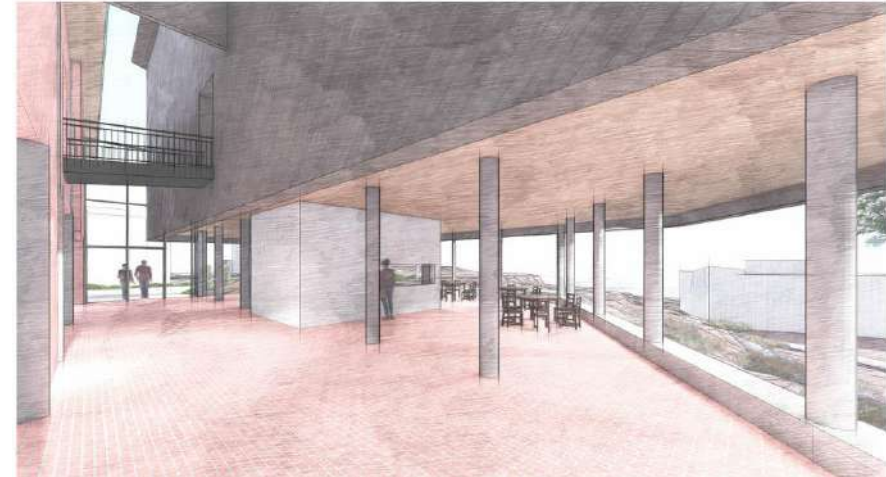
Kuva 39. Näkymä uudesta aulatilasta. Vasemmalla säilytettävän vanhan osan tiilimuuria, oikealla kahvila-alueita ja avointa oleskelutilaa.

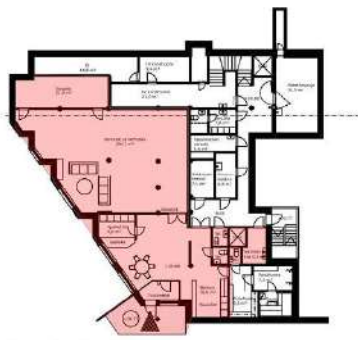
Kuvat 42, kellarikerros, 43, maantasokerros ja 44, 2. kerros. Piirroksissa on esitetty aina vanha pohjapiirros vasemmalla ja uusi pohjapiirros oikealla. Punaisella merkitty alue on muutostyöalaa tai uudis-/lisärakennusta.

Kuvapareista (kuvat 42, 43 ja 44) voidaan havaita, että uudessa suunnitelmassa suurinta osaa sisätiloista muokataan jollain tapaa. Kellarikerroksessa olevat tekniset tilat, aputilat ja väestönsuoja säilyvät pääosin alkuperäisinä.

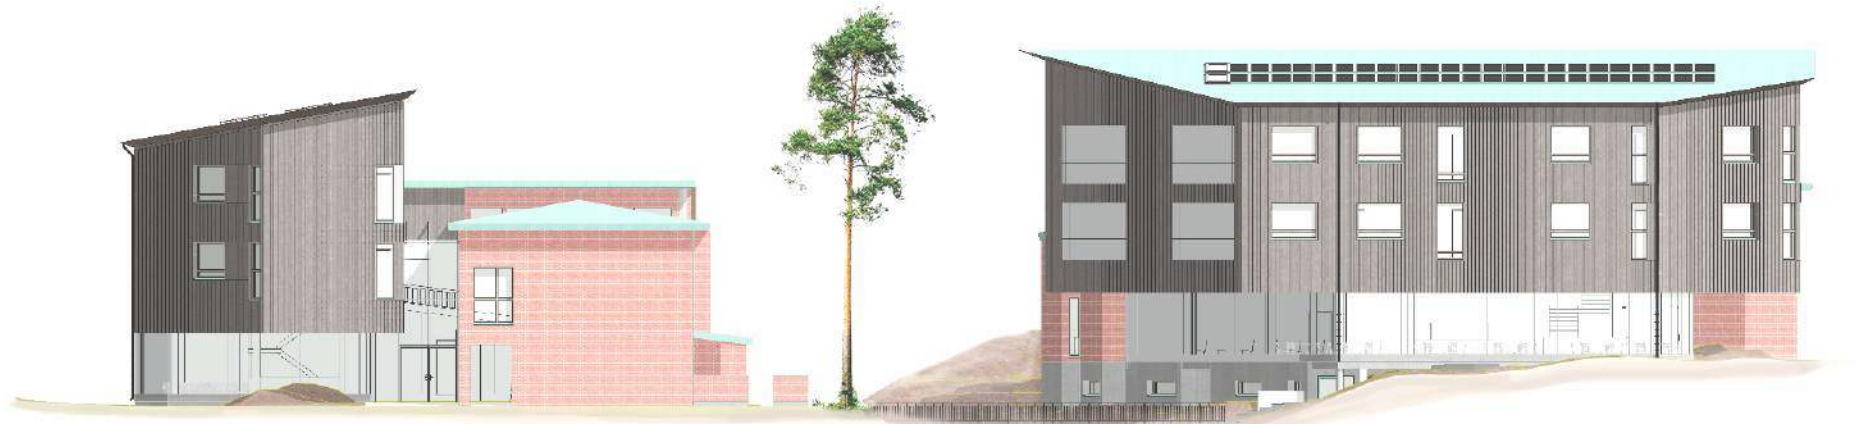
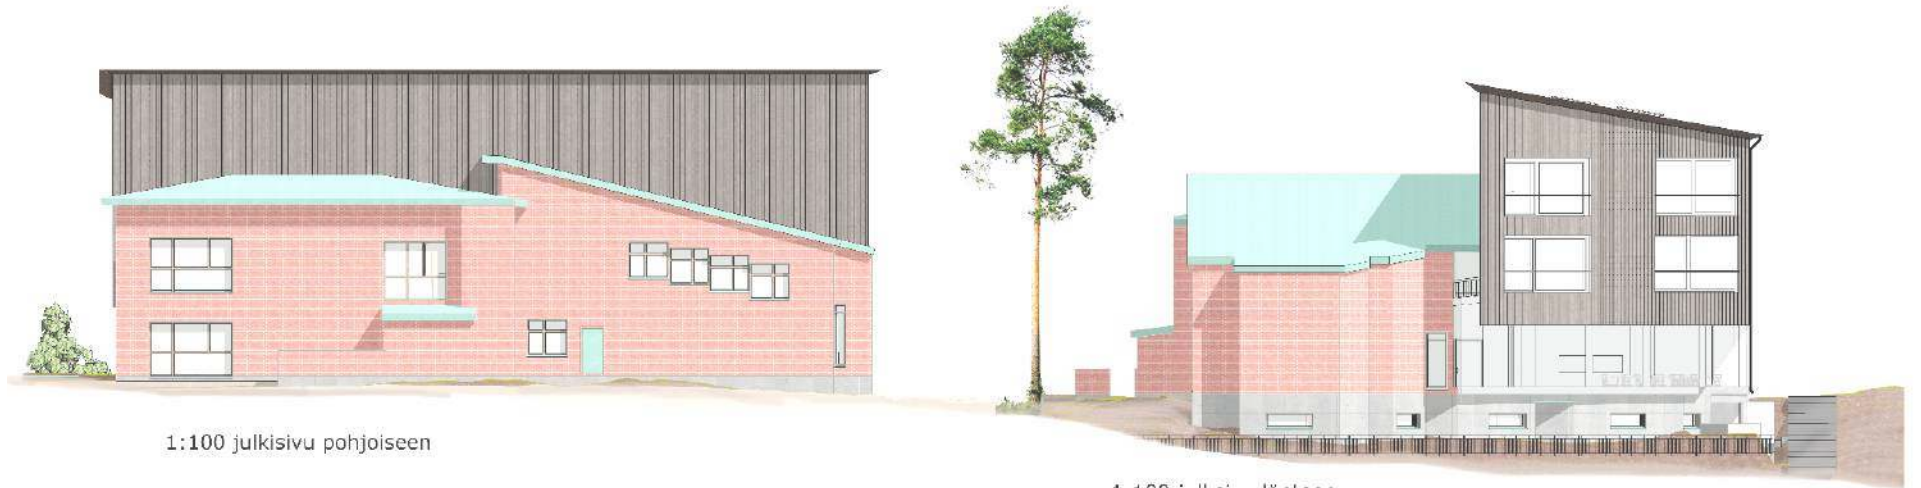
1:100 julkisivu itään

1:100 julkisivu etelään

1:100 julkisivu pohjoiseen

1:100 julkisivu länteen

Kuva 51. Ote julkisivuplanssista. Punatiiliset osat vanhaa rakennusta. Puu- ja lasijulkisivut uutta rakennusmassaa.

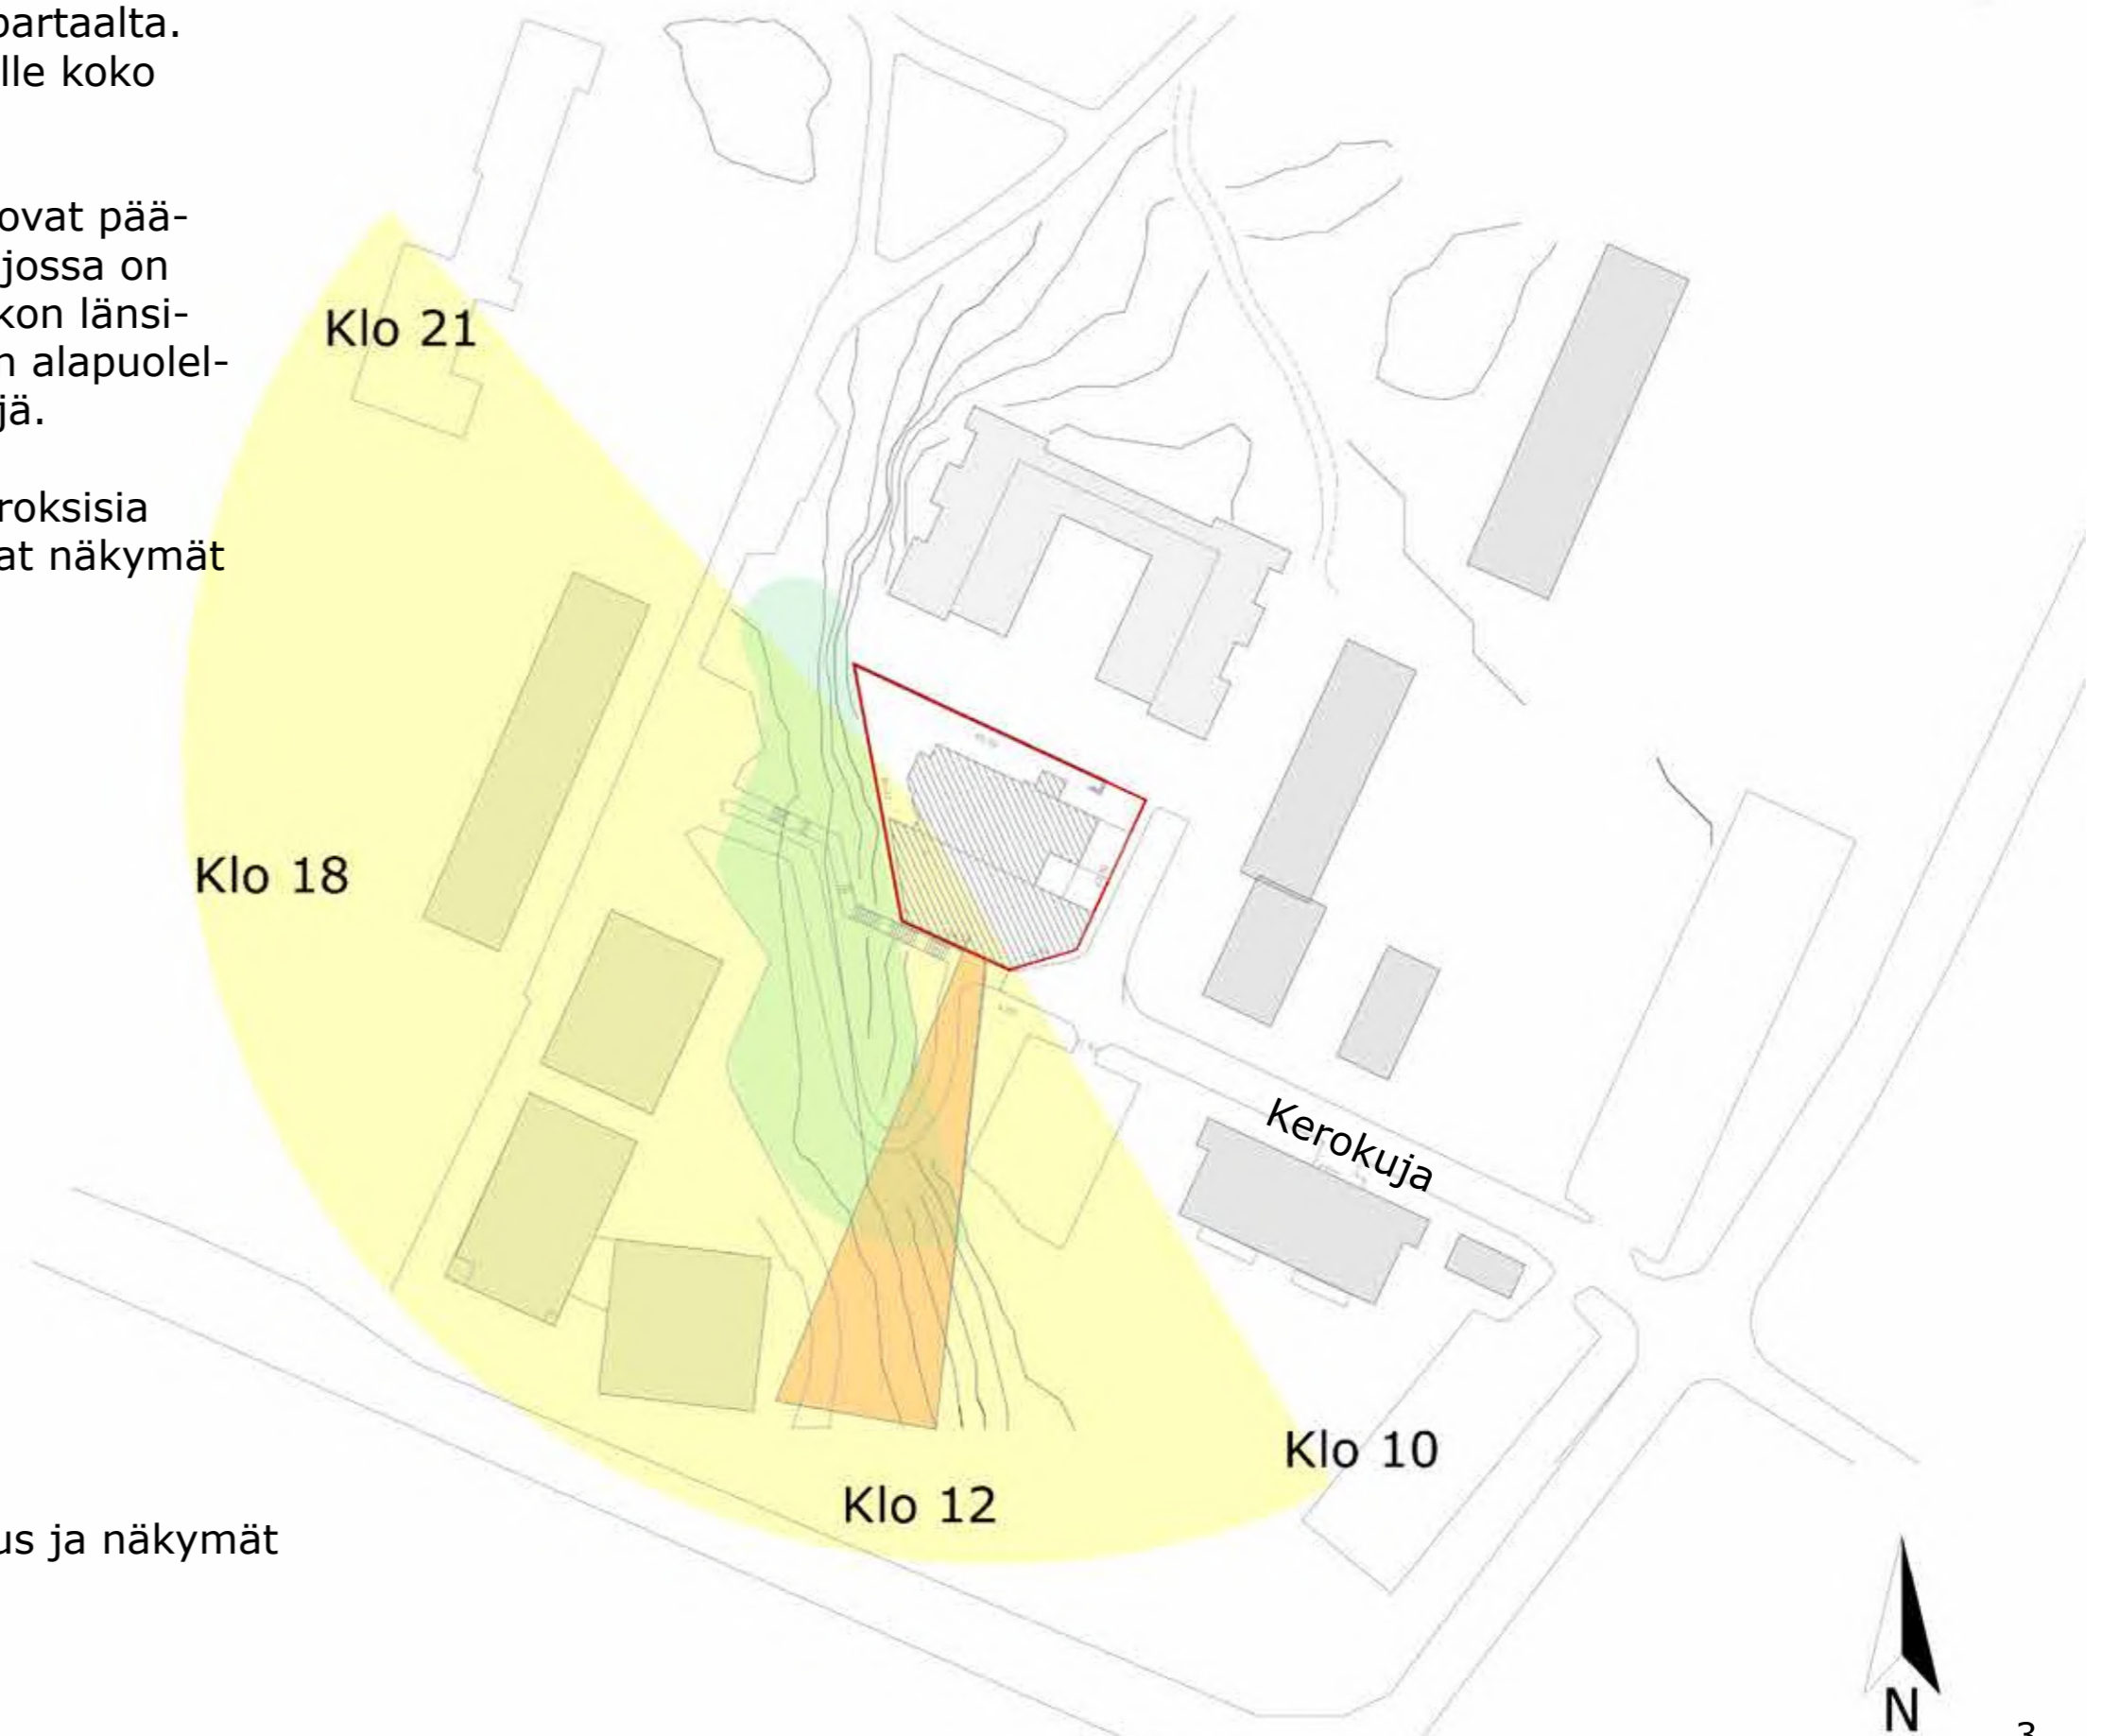
1:500 kasvillisuus, valoisuus ja näkymät

Länsimäen kirkon rakennuspaikka on valikoitu valoisan kalliojyrkänteen partaalta. Aurinko pääsee paistamaan tontille koko päivän.

Tontti ja rakennuksen eteläpuoli ovat pääasiassa kalliopohjaista maastoa, jossa on melko niukkaa kasvillisuutta. Kirkon länsipuolella, kalliorinteessä ja rinteiden alapuolella on lehtipuita ja joitakin mäntyjä.

Pohjois- ja itäpuolella on 3-5 kerroksisia asuinrakennuksia. Parhaat, vapaat näkymät aukeavat etelän suuntaan.

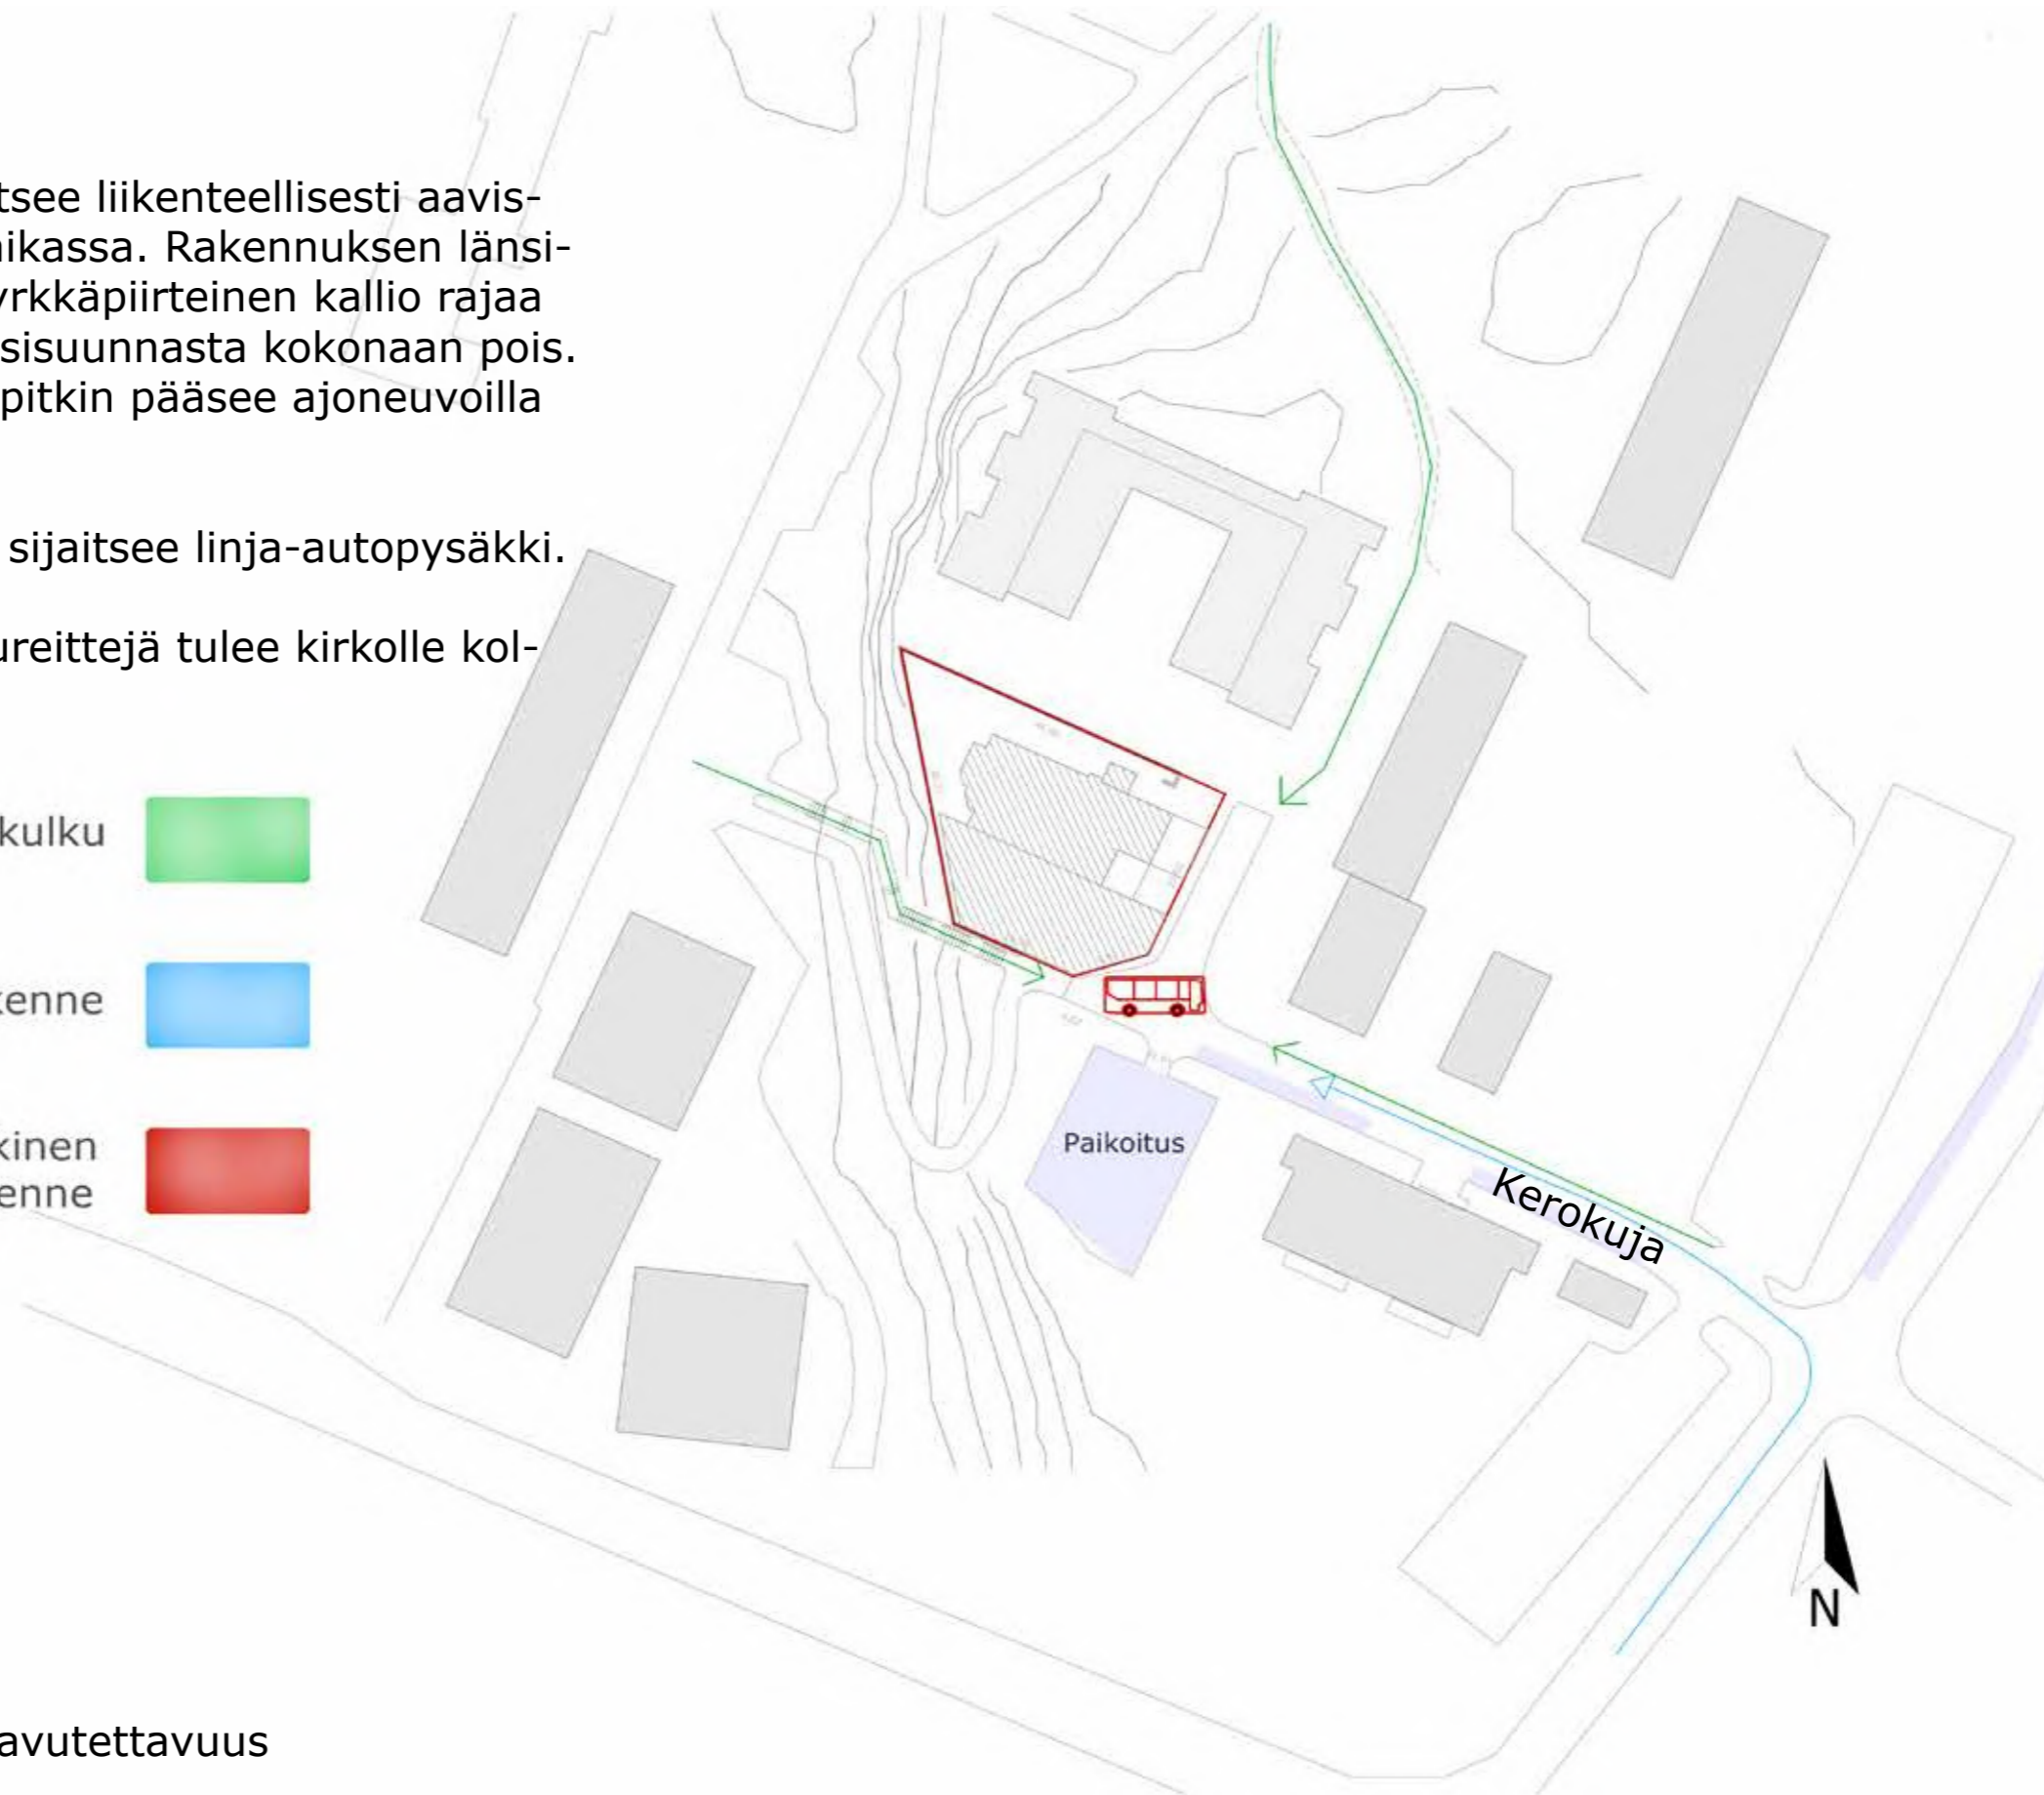
1:500 liikenne ja saavutettavuus

Länsimäen kirkko sijaitsee liikenteellisesti aavis-
tuksen haastavassa paikassa. Rakennuksen länsi-
puolella oleva melko jyrkkäpiirteinen kallio rajaa
ajoneuvoliikenteen länsisuunnasta kokonaan pois.
Ainoastaan Kerokujaa pitkin pääsee ajoneuvoilla
kirkon läheisyyteen.

Kevyenliikenteen kulkureittejä tulee kirkolle kol-
mesta suunnasta.
