Muutossuunnitelma Länsimäen kirkosta monikäyttörakennukseksi

Metropolia Ammattikorkeakoulu

Opinnäytetyö

3.5.2023

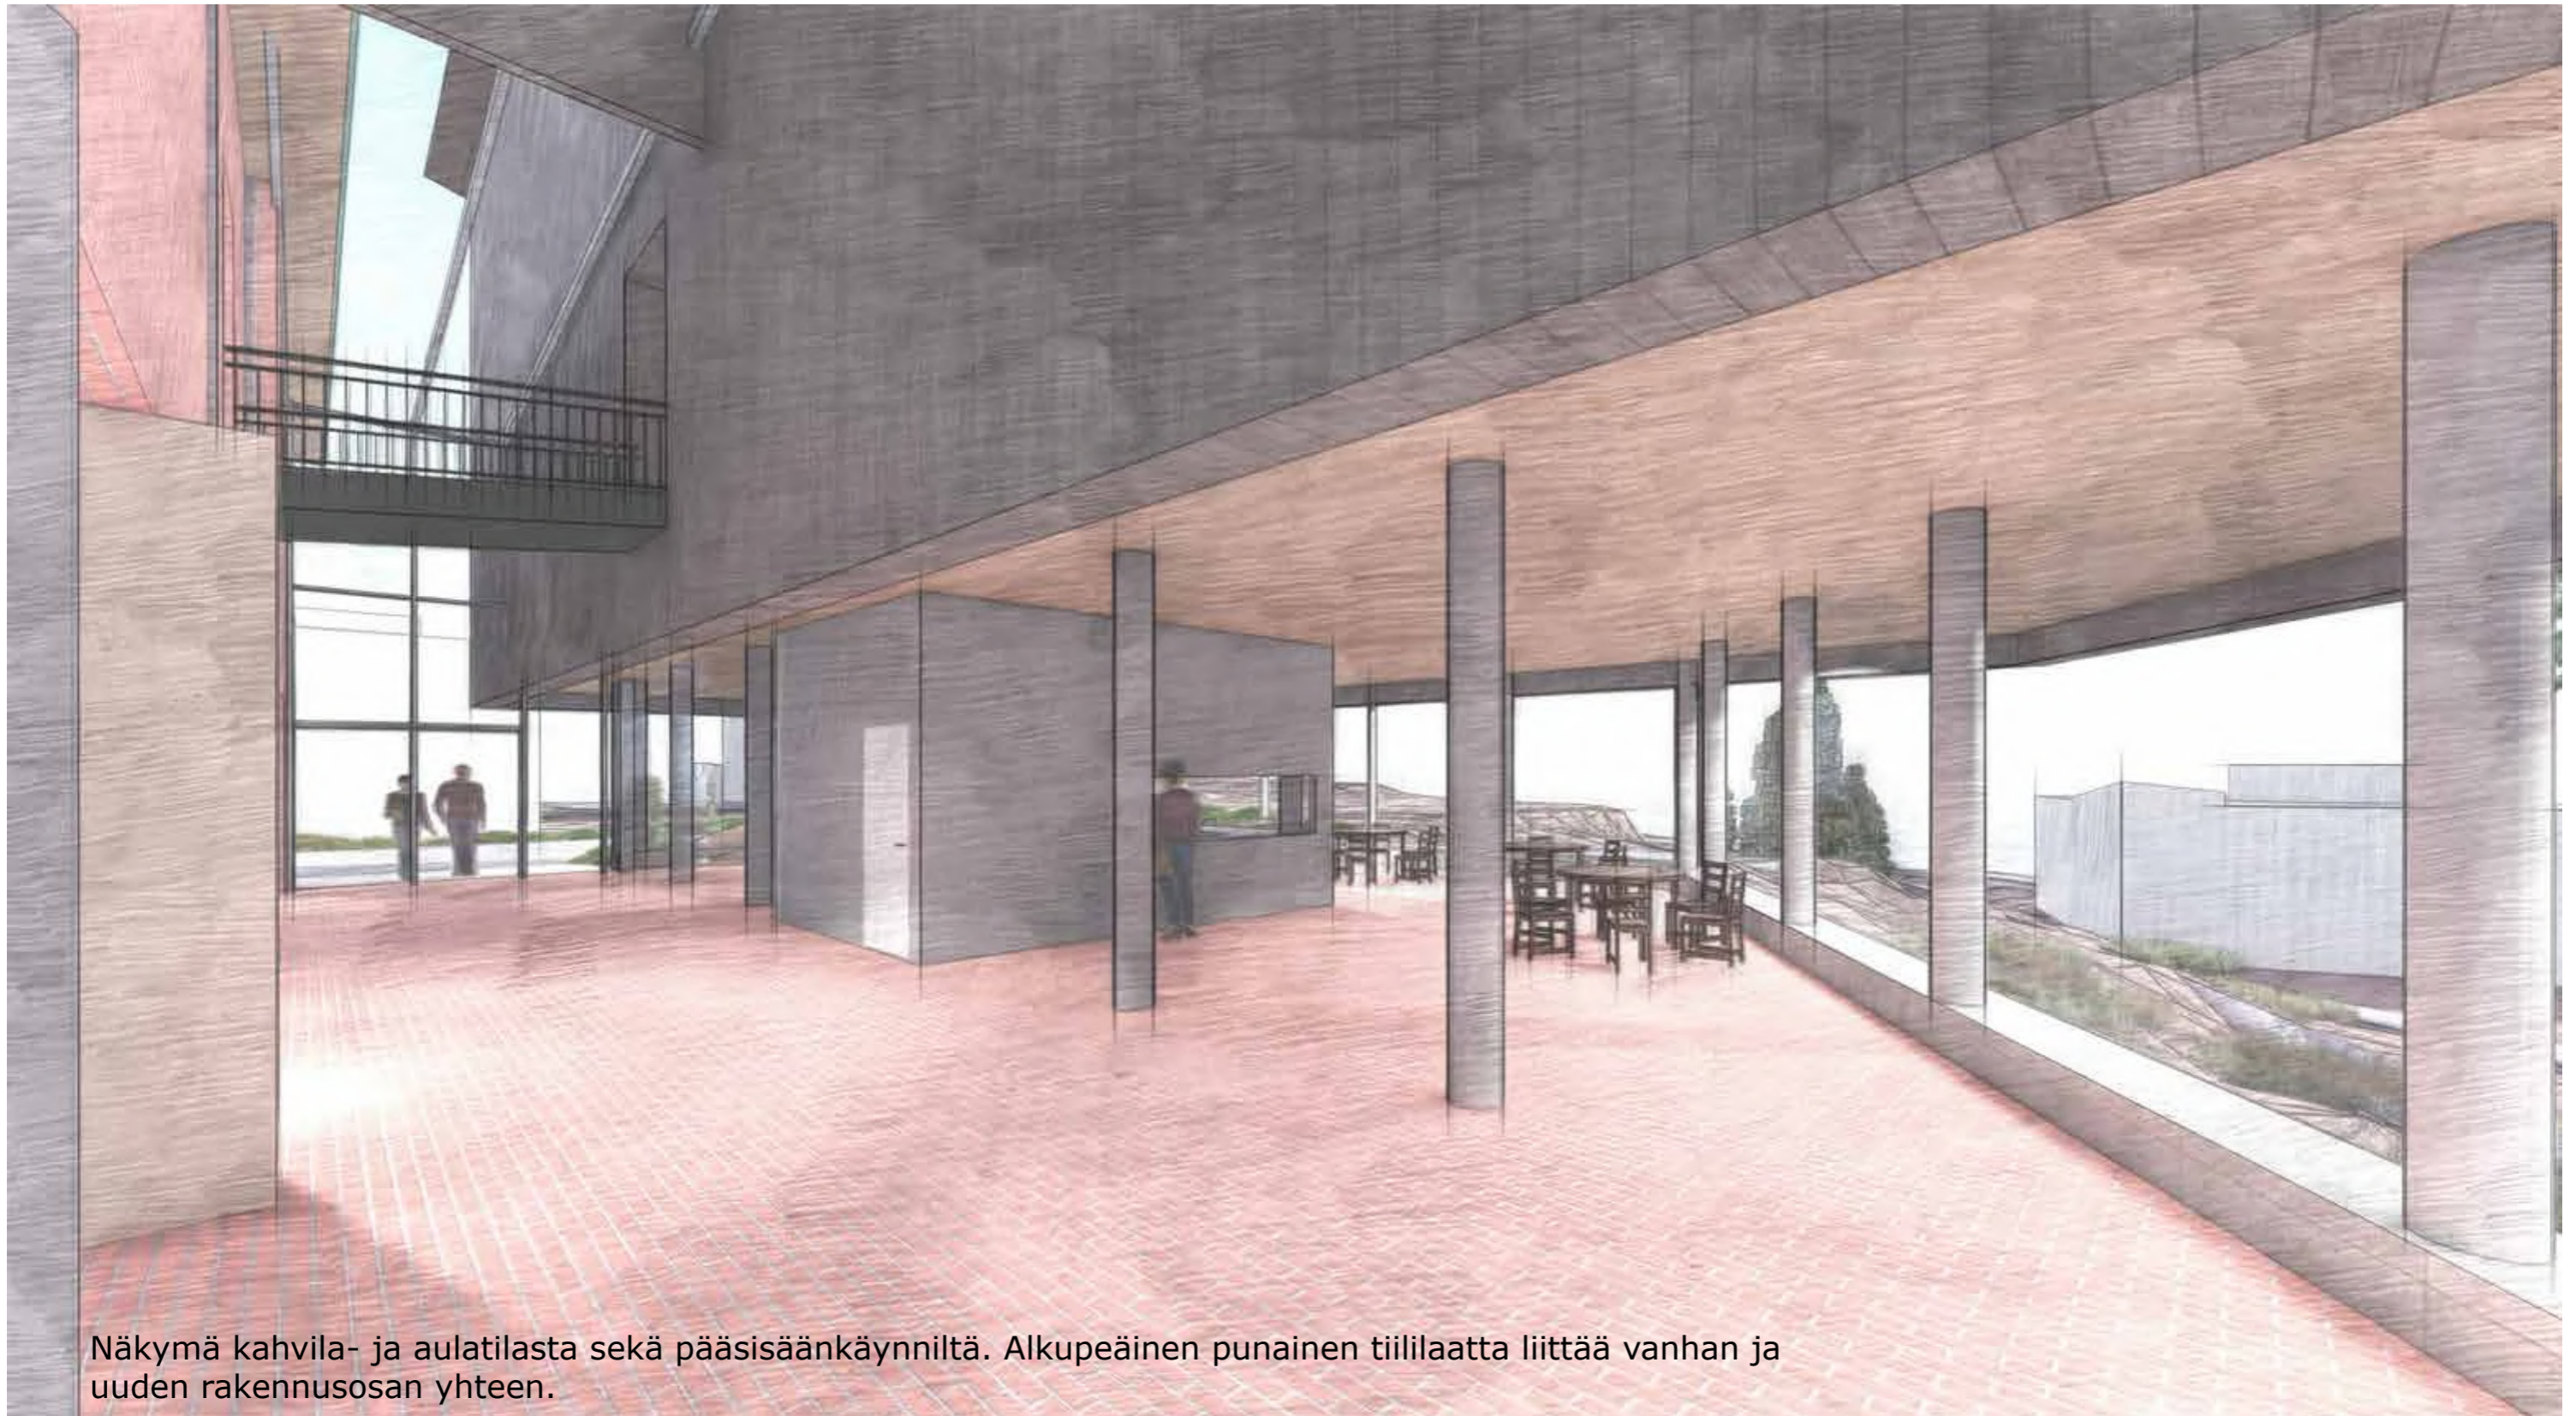
Näkymä kahvila- ja aulatilasta sekä pääsisäänkäynniltä. Alkupeäinen punainen tiililaatta liittyy vanhan ja uuden rakennusosan yhteen.

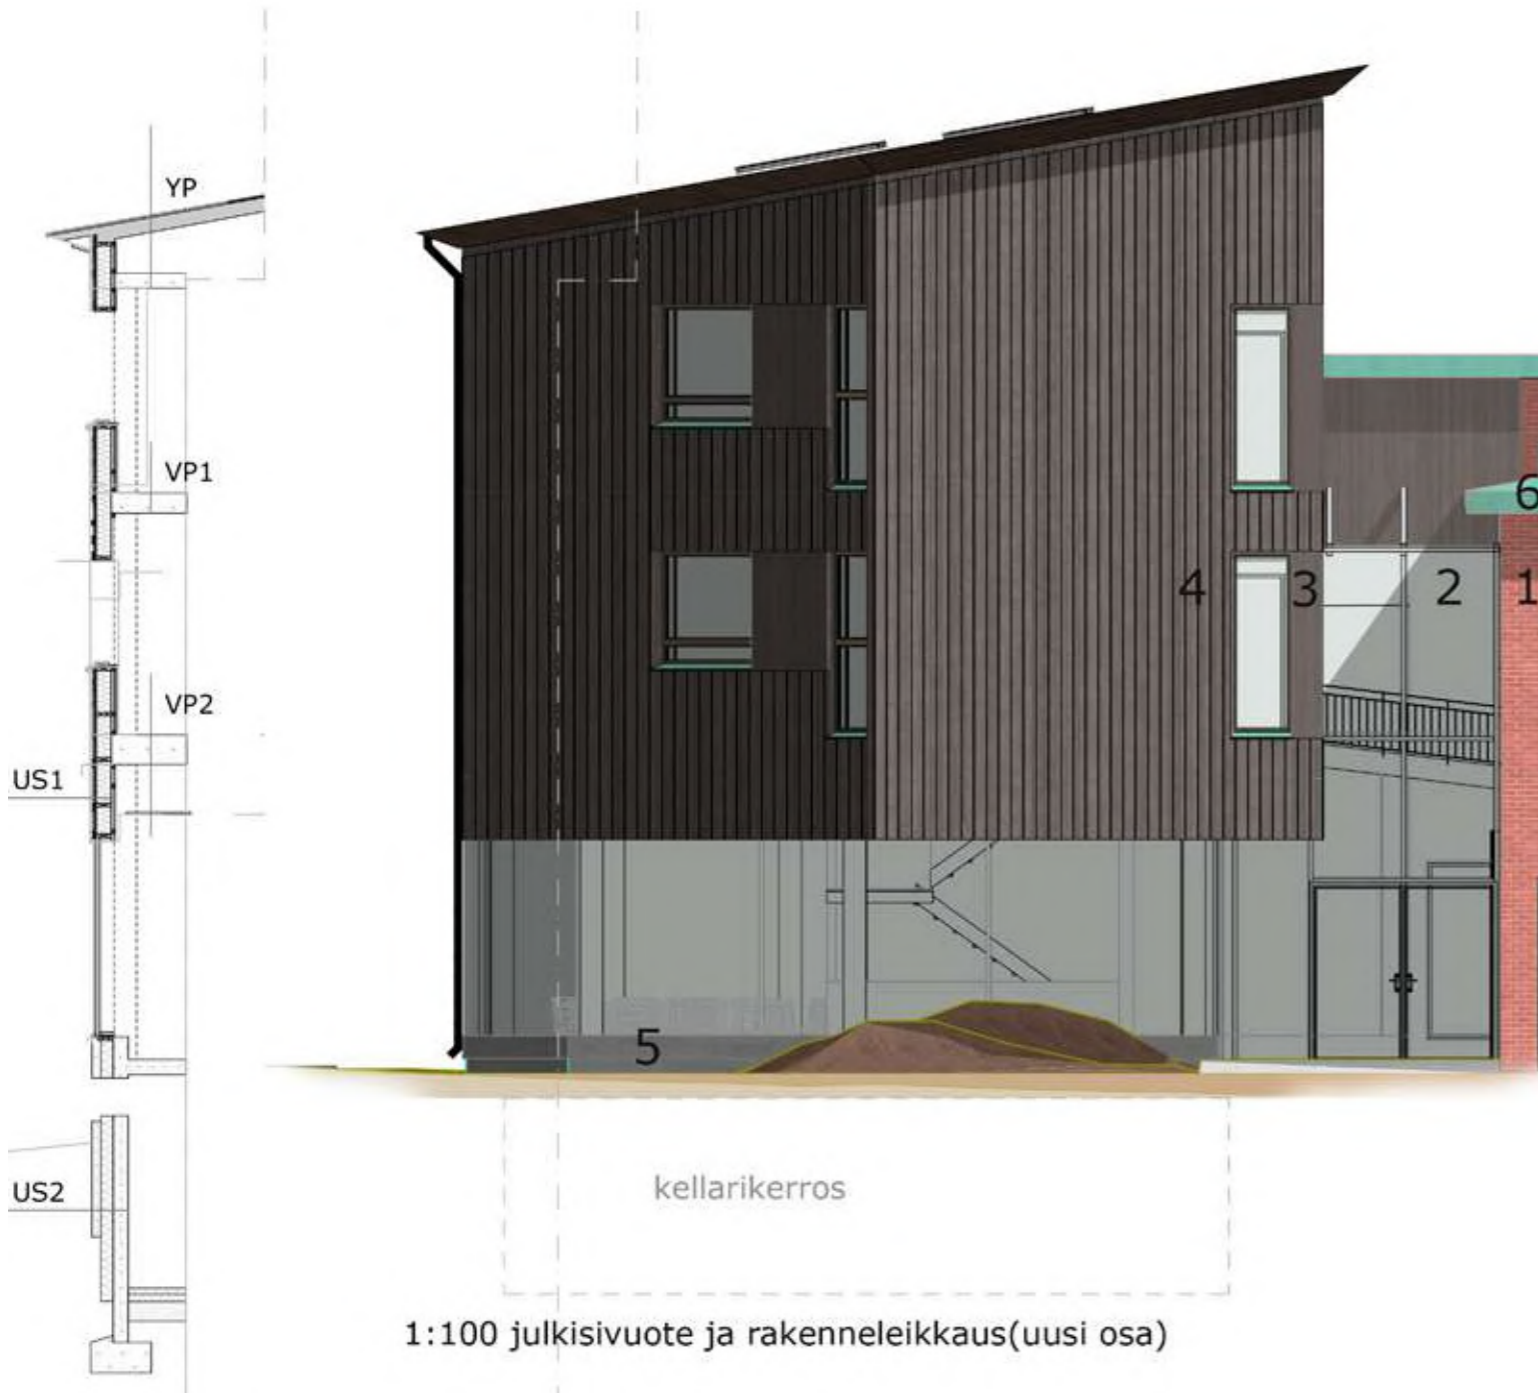
YP		US1		US2 (vanha kellarin ulkoseinä)		VP1	
1.		1.	>28mm	1.	80 mm	1.	30 mm
2.	10mm	2.		2.	120-150 mm	2.	askeläänieriste
3.	20mm	3.	42 mm	3.	150 mm	3.	teräsbetoni
4.	175mm	4.	10 mm	4.		4.	teräsbetoni (paikallaan valettu)
5.	200mm	5.	250 mm				Pintakäsittely
6.	200mm	6.					
7.	250mm	7.	18 mm				
8.		8.	15 mm				
		9.

Uudessa rakennussuunnitelmassa on huomioitu paloturvallisuus ja rakenteellisuuden joustavuus. Runkojärjestelmä on pilari-laatta(paikallaan valettu), minkä avulla saadaan mahdollisimman muuntojoustavia sisätiloja.

Puurakenteiset ulkoseinät täyttävät 3-4 kerroksisen puukerrostalon vaatimukset(lähde. Puuinfo).

Uudisosan kahden ylimmäisen kerroksen ulkoseinät toteutetaan puurakenteisina (julkisivuote ja rakenneleikkaus). Ulkoseinien rakenneratkaisu pohjautuu puuinfon ohjeistukseen 3-4 kerrostaloihin, joissa on betoninen välipohja.⁴⁸
