# Pohjatutkimus täydennysrakentamiskohteessa

Metropolia Ammattikorkeakoulu

Insinöörityö

28.08.2014

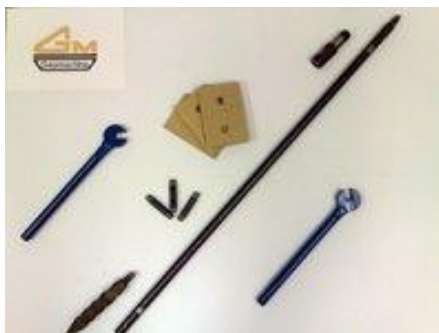
Kuva 1. Painokairausvälineitä

Painokairauskalusto koostuu seuraavista osista ja välineistä (kuva 1.):

- kärkikappale:  $\varnothing$  25 mm, pituus 200 mm
- kairatangot:  $\varnothing$  22 tai 25 mm, pituus 1000 mm, ruuvitappiliitoksin
- painosarja: 10 kg + 10 kg + 25 kg + 25 kg + 25 kg
- painoteline
- painojen nostolaite
- vääntövarsi
- kairanosturi
- näytteenottokärki
- apuvälineitä: avaimia, pihtejä, lyöntipää, nuija ym.

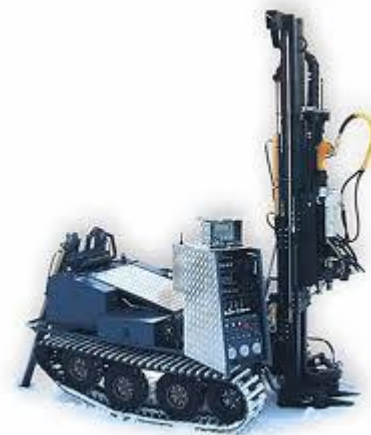
*Kuva 2. Painokairauskone*

Nykyisin käytetään yleisesti koneellisia painokairauslaitteistoja (kuva 2). Koneellinen painokairaus tapahtuu samalla tavalla kuin käsin tehtävä painokairaus. Kairaa kierretään koneellisesti. Kairan kuormitus mitataan kairan kiertämislaitteen dynanometrillä tai irrallisilla painoilla. Koneelliset painokairalaitteistot voidaan jakaa kannettaviin moottoripainokairoihin ja vaunualustaisiin monitoimikairoihin. Moottoripainokairassa voimayksikkö voi olla kairan pyöritysmekanismiin kiinteästi liitetty tai on erillinen. Moottorikäyttöisen painokairan tärinä ja nopeutunut kiertäminen voivat aiheuttaa kairaustuloksiin eroja, jos koneellisesti ja käsin suoritettujen painokairauksen tuloksia vertaa toisiinsa.

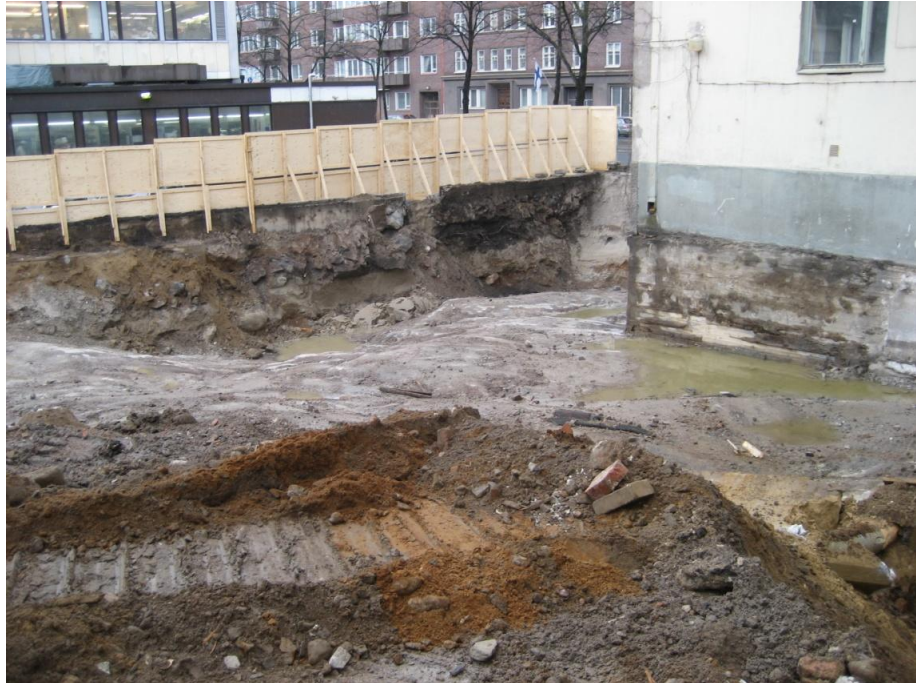
Kuva pohjoisesta päin työmaalta, kun maa-aines oli kaivettu kallion pintaan asti melkein koko alueelta (kuva 7-8).

*Kuva 7. Kuva idästä päin työmaalta, kun maa-aines oli kaivettu.*

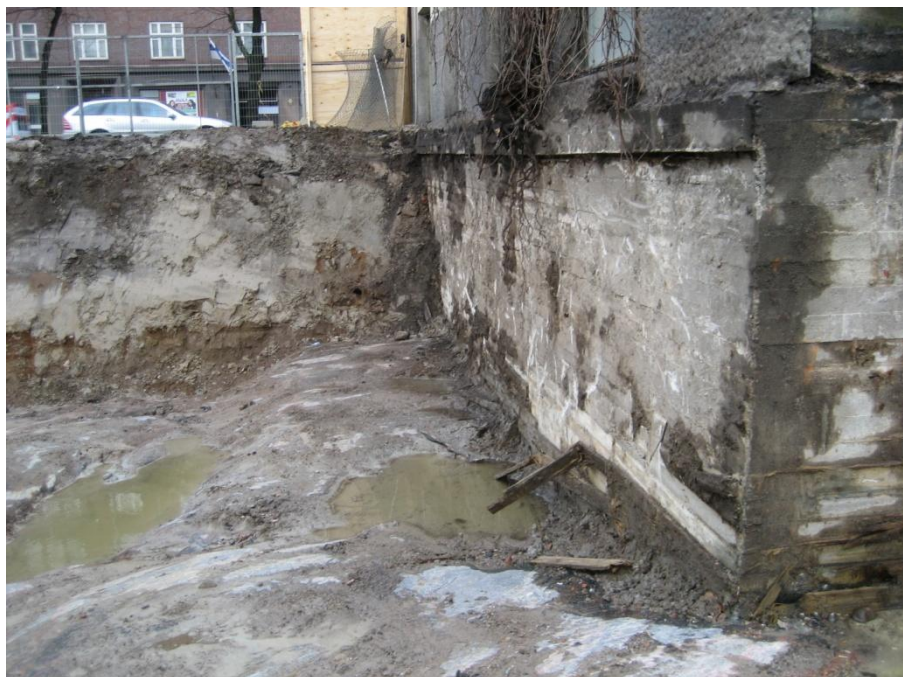
*Kuva 8. Kuvasta nähdään, että perustus oli kallion päällä.*

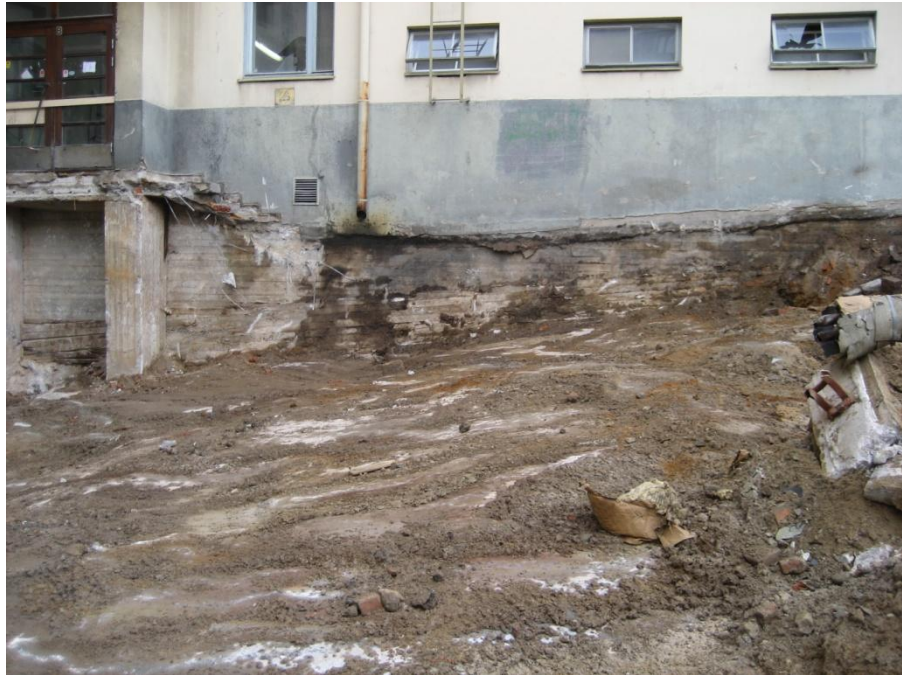
Seuraavassa kuva etelästä päin työmaalta, kun maa-aines oli kaivettu ja kallio näkyvissä (kuva 9).

*Kuva 9. Kallio nousee itään päin viistosti.*

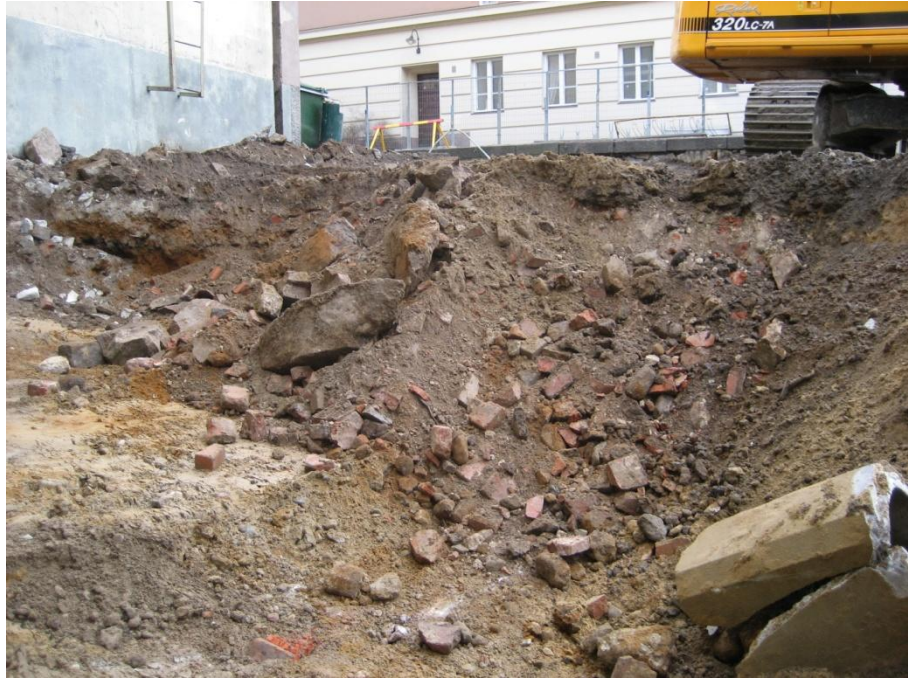
Maankaivun yhteydessä löytyi tiilenpaloja vanhan talon läheisyydestä, jossa oli otettu näyte pohjatutkimuksessa pisteestä 8 (kuva 10). Tiilenpaloja löytyi kaksinkertainen määrä kuin pohjatutkimuksessa oli arvioitu, mistä aiheutui maanrakennuksen ensimmäinen lisätyö. Tutkimuspisteistä 10 ja 11 löytyi lisää rakennusjätettä. Maaperätutkimuksessa oli todettu asfaltin ja pihan päällysteiden alapuolisen rakenteen olevan pääosin moreenia. Koekaivannoissa oli todettu maaperän sisältävän rakennusjätettä. Tilaajan kanssa sovittiin, että tilaaja maksaa 60 prosenttia (29 459,08 € alv 0 %) jätteiden poiston kustannuksista, joten meille jäi maksettavaksi 40 prosenttia (20 000,00 € alv 0%). Tiilten palat eivät onneksi hidastaneet maanrakennustöitä, ja ne olivat samalla alueella eivätkä pitkin tonttia. Todettiin, että rakennusjätteiden määrä olisi voitu ennustaa paremmin muutamalla lisänäytteellä.

*Kuva 10. Kuva tiilenpaloista, joita löydettiin pohjatutkimuspisteen 8 kohdalta.*

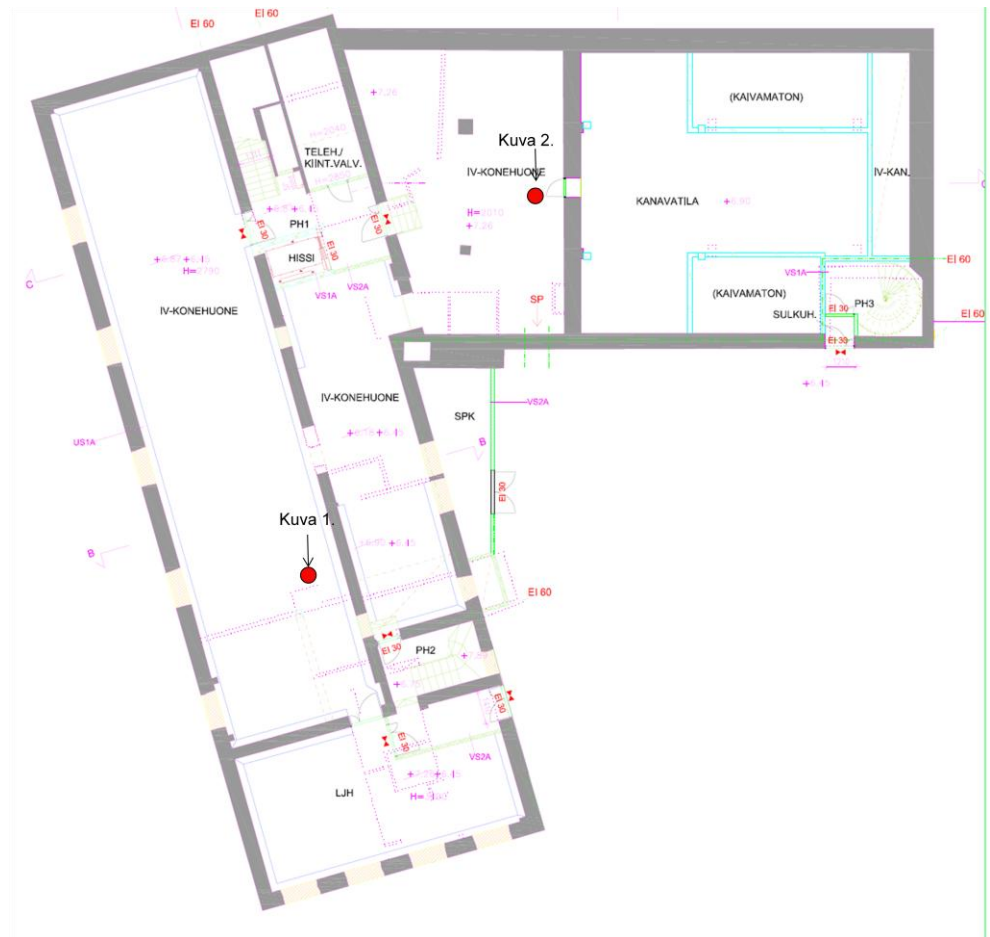
Kuva 12. Koekuoppien sijainti kellarissa (kuva 1 ja kuva 2)

Sisäpuolen pohjatutkimuksessa oli tehty kaksi reikää kellarin lattiaoihin kummassakin lohkossa (kuva 12). Kuva 1 A-lohkossa ja kuva 2 B-lohkossa. B-lohkon päätyseinän alueen suunnitelmissa oli noin 58 m<sup>3</sup> louhintaa, koska ylhäältä alaspäin tulevat isot iv-kanavat oli saatava mahtumaan kanavatilassa kellarisiin.

Seuraavaan kuvaan on merkitty koekuoppien sijainti rakennuksen kellaritiloissa.

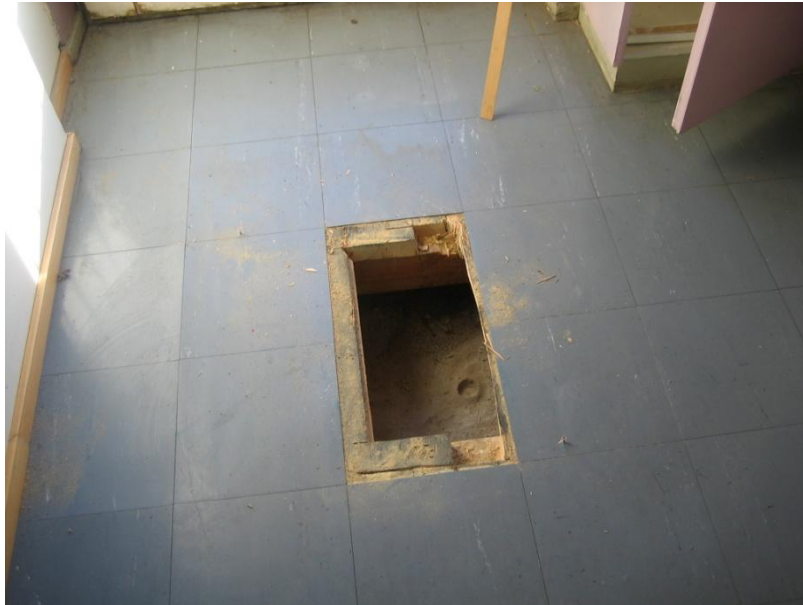
Kuva 13. Tutkimusaukko A-kellarin lattiassa.

A-lohkon alueelle oli suunniteltu IV-konehuone ja koneiden korkeus oli määriteltä. Lattia oli suunniteltu kokonaan purettavaksi ja uudelleen tehtäväksi. Uuden lattian pintaa laskettiin IV-koneiden vaatiman tilan verran. Seuraavassa kuvassa näkyy kuoppa, josta selvisi, että rakennuksen alla oli

vain hiekkaa (kuva 13). Koekuopasta mittattaessa oli tilassa riittävä korkeus uudelle lattialle ja IV-koneille (kuva 14).

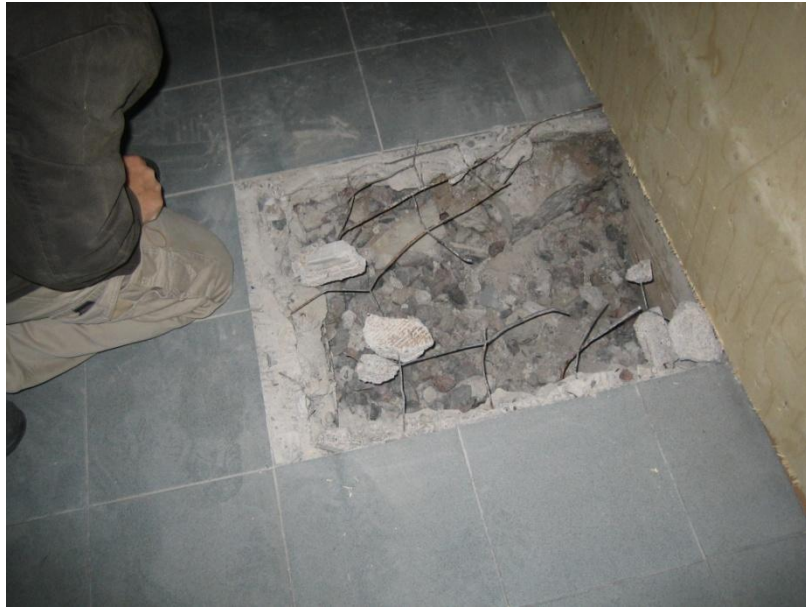
Kuva 15. Koekuoppa

Kuva 2 oli otettu toisesta siivestä taloa (B-lohko), jossa havaittiin louhetta (kuva 15), mutta tilassa riitti korkeus tekniikalle (kuva 16). Tällä alueella ei ilmennyt mitään ongelmia.

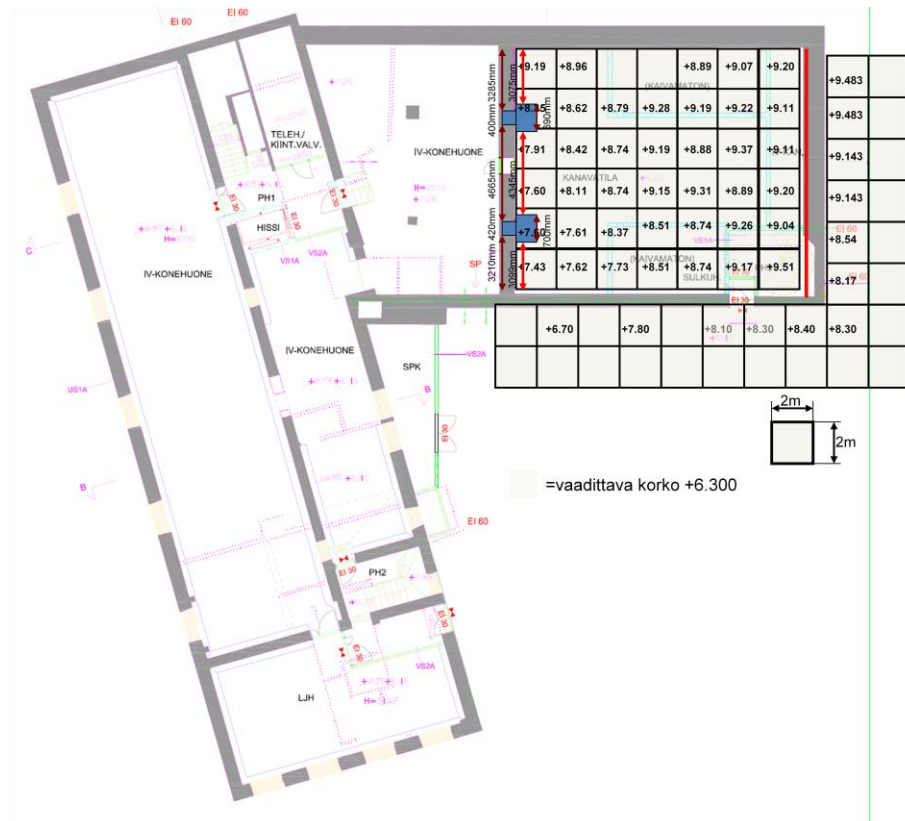
Kuva 21. Vaaituskartta, B-lohko.

Kun kaikki maa-aines oli saatu ulos, tein samanlaisen vaaituskartan kuin A-lohkosta (kuva 21). Kartasta ilmeni, että louhintaa olisi enemmän kuin suunnitelmassa (58 m<sup>3</sup>) ja jo koron muutos oli aiheuttanut lisätyön. Nyt lisälouhintaa oli 100 m<sup>2</sup> alueella kaiken kaikkiaan 234 m<sup>3</sup>, joka laskettiin tekemästäni vaaituskartasta. Lisätyö saatiin tehtyä louhintojen ja louheen poiston loputtua.

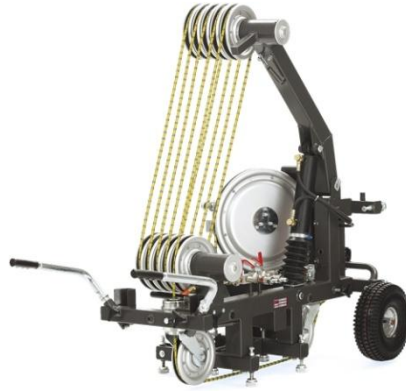
*Kuva 22. Timanttivaijerisaha*

Timanttivaijerisaha toimi niin, että ensin porataan kalliosta läpi kahdesta kohdasta (kuva 22). Näistä reistä laitetaan vaijeri, joka kiristetään koneella, ja kone alkaa pyörittää vaijeria (kuva 23). Timanttivaijeri hiertää ja alkaa leikata kalliota. Oviaukko sahattiin kahdeksaan palaa, koska muuten olisi ollut vaikea liikutella isoja kallion paloja.

Kun kaikki louhinnat oli vihdoinkin tehty melkein loppuun, tuli vastaan ongelma koskien autohalliin vieville portaille tehtävää aukkoa. Talon perustukset olivat kallion päällä, ja louhinta oli toteutettava kallion läpi autohalliin, eli kalliota oli poistettava perustusten alta. Tätä ei uskallettu tehdä räjäyttämällä. Rakennesuunnittelijalta pyydettiin suunnitelmaa. Suunnitelmaa ei kuitenkaan saatu, mikä johtui siitä, että uudisrakennuksessa ja saneerattavassa rakennuksessa oli eri rakennesuunnittelijat. Koska kyseinen aukko oli rakennusten välisellä rajalla, kumpikaan rakennesuunnittelija ei ollut suunnitellut eikä kumpikaan ollut halukas suunnittelemaan ko. aukon tekoa. Lopulta pohjatekniikan suunnittelija teki tarvittun suunnitelma. Sen mukaisesti aukon yläpuolelle molemmille puolille tulisi betonivalupalkit, ja sen jälkeen kallio timanttivaijerisahattaisiin pois. Valupalkille tehtäisiin tartunnat läpi perustusten. Näiden palkkien tarkoitus oli kannatella perustusta, kun alapuolelle tehdään aukko.
