Vesivahinkoprosessi tilaajayrityksessä

Ammattikorkeakoulututkinnon opinnäytetyö
Rakennus- ja yhdyskuntatekniikka, insinööri (AMK)

Työn nimi Vesivahinkoprosessi tilaajayrityksessä

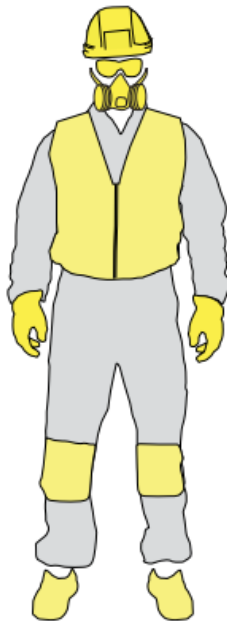
Kuva 2. henkilökohtainen suojarustus (RT 82-0383, 2011, s.16)

Henkilökohtainen suojarustus

- pieni ja paikallinen, näkyvä tai näkymätön mikrobivaurio
- lyhytkestoinen työskentely

- laaja ja näkyvä mikrobivaurio (> 0,5 m²)
- lyhytkestoinen työskentely

- laaja ja näkyvä myrkyllinen mikrobivaurio (> 0,5 m²)
- pitkäkestoinen työskentely

Ennen purkutyöhön ryhtymistä ja osastoon menoa, työntekijät pukeutuvat suojarustukseen. Purkutyön aikana käytetään P2-, P3- tai P3/A2-luokan suodattimella varustettua moottoroitua naamaria. Purkutyössä käytetään aina silmäsuojaimia, suojakäsineitä ja suojavaatetusta. Vaativimmissa purkukohteissa käytetään silmiä ja kasvojen ihoa suojaavaa moottoroitua kokonaamaria. (RT 82-0383, 2011, s.16) Kuvassa 2 esitetään eri suojarusteita mahdollisiin purkukohteisiin. Mitä vaurioituneempi kohde, sitä vaativampi suojauksen tulee olla.

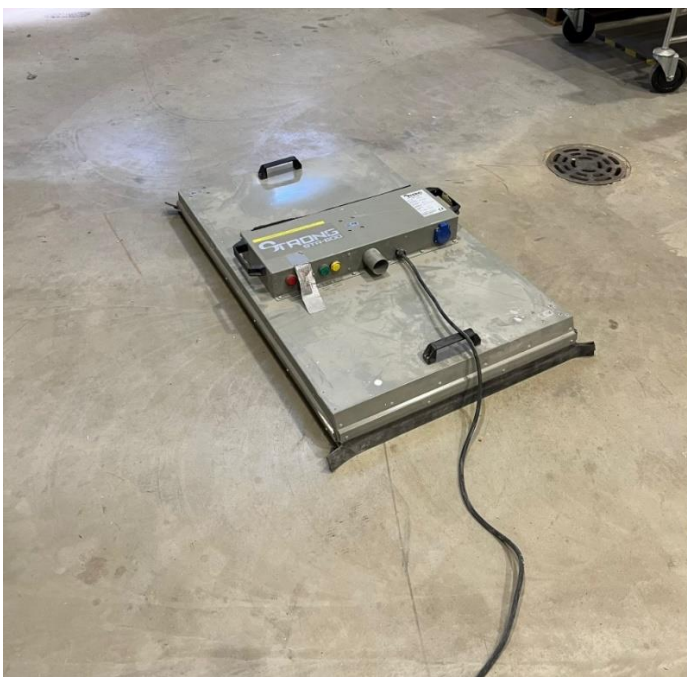
Kuva 3. Strong-600 Levykuivain

STR-600 levykuivain on tarkoitettu paikallisten kosteusvaurioiden ja vesivahinkojen kuivaamiseen betoni- ja kivirakenteissa. Laite soveltuu hyvin märkätilojen kuivaukseen. STR-600 soveltuu käytettäväksi lattia-, seinä- ja kattorakenteiden kuivauksessa. Laite asennetaan kastuneen rakenteen päälle, jolloin ilmavirtaus ja lämpö kuivattavat rakennetta. Laitteessa on automaattinen jaksotus, joka jaksottaa laitteen lämmitys- ja jäähdytysjaksoja. Tämä nopeuttaa rakenteen kuivumisprosessia. STR-600 laitteessa on kostean ilman poistokanava, johon voidaan tarvittaessa kytkeä poistoletku kostean ilman johtamiseksi ulos kuivattavasta tilasta. Ominaisuuksiltaan STR-600 levykuivain on energiatehokas, erittäin kevyt, tehokas, hiljainen ja helppokäyttöinen, joten se on yrityksen yksi käytetyimmistä laitteista. (Käyttöohje Strong-600 Levykuivain). Kuvassa 3 Strong-600 levykuivain.

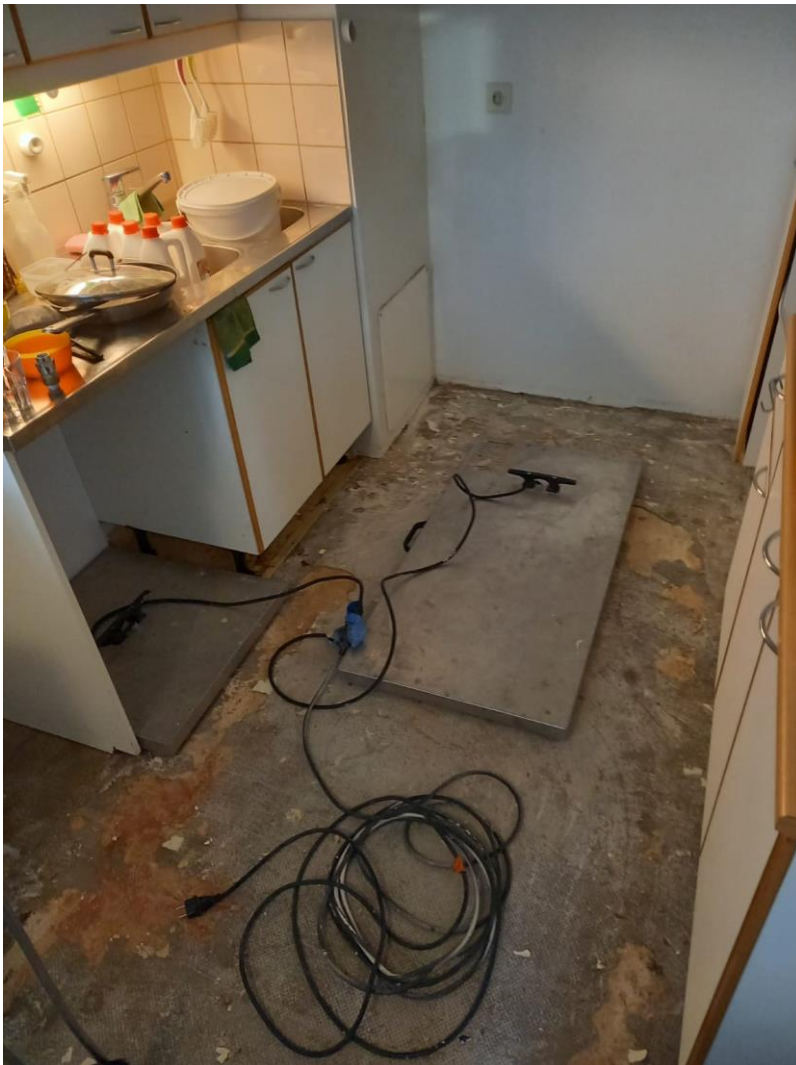
Kuva 4. Kuvassa infratasokuivaimet asennettuna vaurioalueelle

Infratasokuivain soveltuu kohdennettuun rakenteiden ja pintojen kuivaamiseen märkätiloissa tai kosteusvahingon kärsineissä tiloissa. Tasokuivain poistaa nopeasti ja tehokkaasti ylimääräistä kosteutta lattia-, seinä- tai kattorakenteista. Tilan riittävään jäähdytykseen ja ilmanvaihtoon tulee kiinnittää huomiota tasokuivaimia käytettäessä. Tasokuivain lämmittää kuivattavaa kohdetta paikallisesti. Kuvassa 4 infratasokuivaimet asennettuna keittiön vesivahinko kohteeseen. Tässäkin tapauksessa vuoto oli tapahtunut väärin asennetun astianpesukoneen vuoksi. Lattialta on purettu laminaatti ja sen alta muovimatto ennen kuivaimien asennusta.

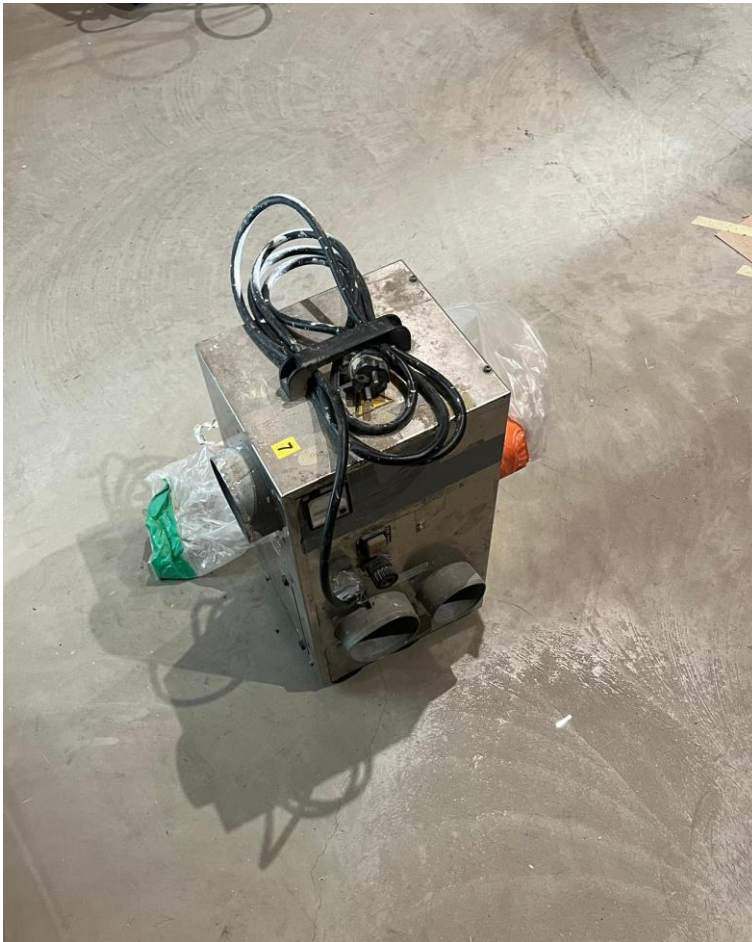
Kuva 5. Kuvassa DST-ilmankuivain

DST-ilmakuivainta käytetään poistamaan kosteutta ilmasta ja rakenteesta. Laite prosessoi sisään tulevan kostean ilman ja kostea ilma johdetaan ulos poistoletkun avulla. Kuivaimella saadaan helposti aikaan alipaine kuivattavassa tilassa. Kuvassa 5 DSt-ilmankuivain. Kuivainta käytetään poistamaan kosteutta esimerkiksi välipohjissa tai ryömintätiloissa.

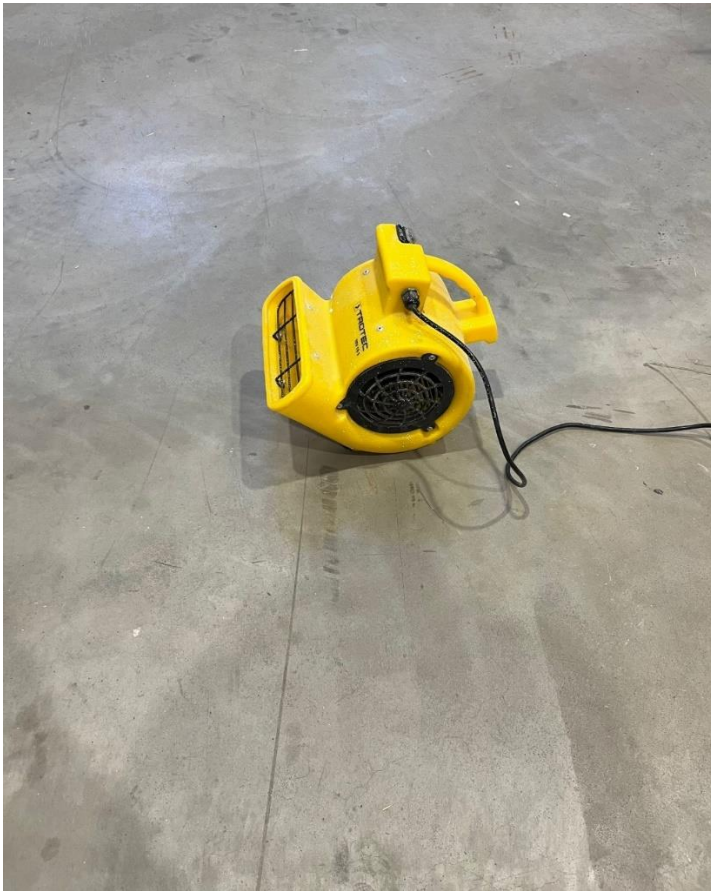
Kuva 6. Kuvassa simpukkapuhallin

Simpukkapuhaltimia käytetään tehostamaan muiden kuivauslaitteiden toimintaa. Niitä voidaan käyttää ilmankierron parantamiseen sekä kosteiden kohteiden kuivaamiseen. Laitetta voidaan käyttää monessa eri kulmassa ja se mahtuu myös ahtaisiin tiloihin. Kuvassa 6 simpukkapuhallin, jota käytetään tilaajayrityksessä lähes jokaisessa kohteessa tehostamaan muiden kuivauslaitteiden toimintaa. Puhallin on kevyt ja helppo kuljettaa kohteeseen.

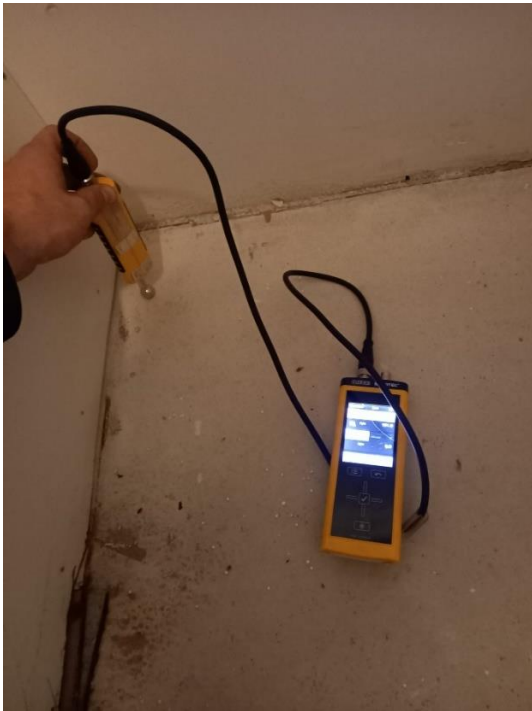
Kuva 7. Kuvassa pintakosteusmittausta kosteusvaurio kohteessa

Kuvassa 7 pintakosteuden mittaus jääkaapin alla tapahtuneeseen kosteusvahinkoon.

Pintakosteudenmittaus on helppo ja nopea tapa mitata kosteusarvo rakenteesta.

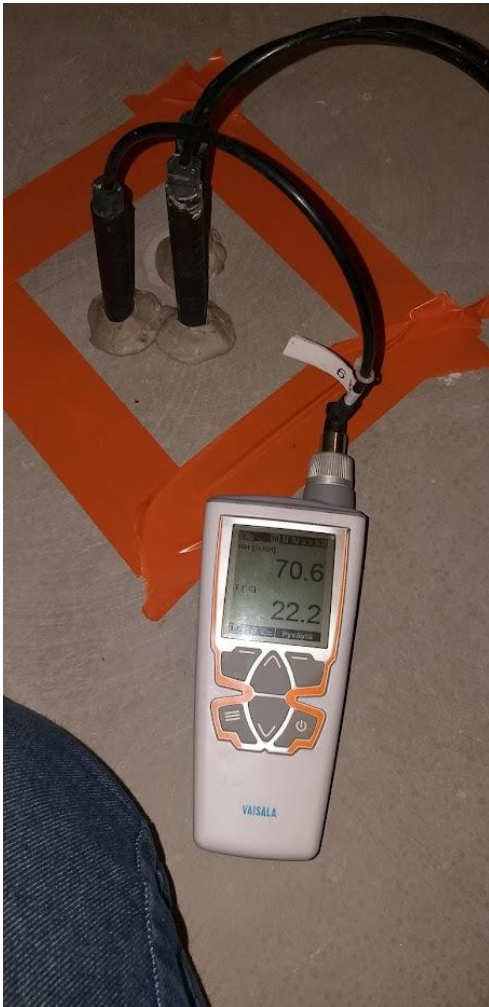
Kuva 8. Mittauspiste vesivahinkokohteessa

Kuvassa 8 mitataan kosteusarvot aikaisemmin tehdystä porareistä. Mittapäiden on annettu tasaantua 3 päivää ennen mittausta.

3. Mittaputket asennetaan reikiin ja tiivistetään huolella esimerkiksi vesihöyrytiivillä kitillä. Putki puhdistetaan imuroimalla ja putken pää tiivistetään kitillä tai tulpalla. Reiän annetaan tasoittua vähintään kolme vuorokautta.
4. Mittauspäivänä mittauspään tiiviste poistetaan ja mittapää asennetaan putken pohjalle. Mittapään ja putken liitoskohta tiivistetään. Mittapään annetaan tasaantua vähintään tunnin ajan.
5. Tasaantumisen jälkeen mittalaite yhdistetään mittapäähän ja kosteusarvo luetaan näytöltä.

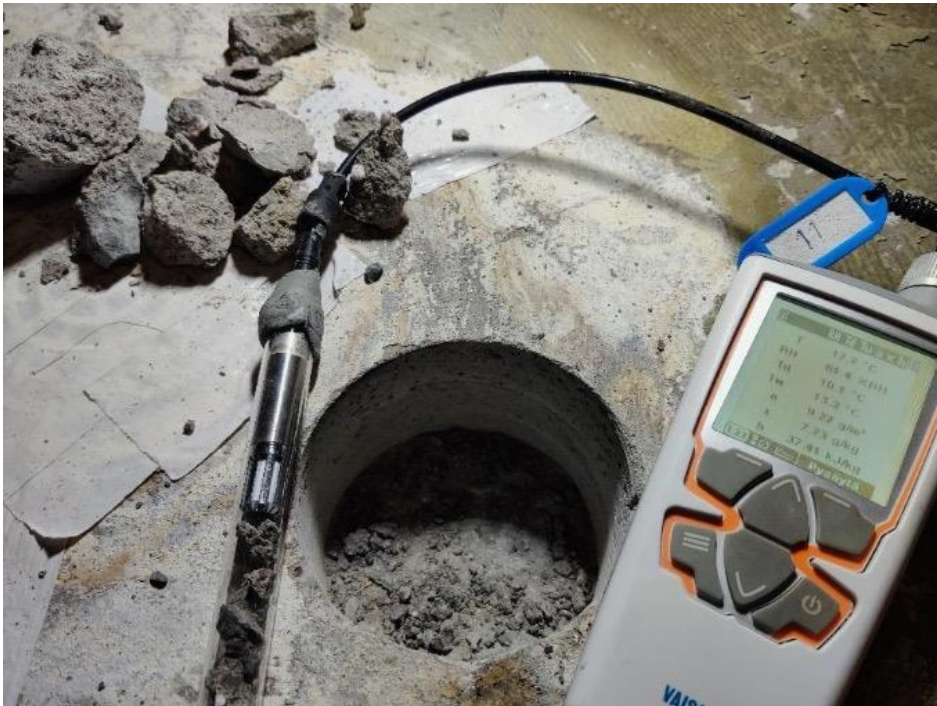
Kuva 9. Kuvassa mittapäää asennettuna koeputkeen (KSA Mittaustekniikka)

Näytepalamittaus on porareikämittausta nopeampi ja luotettavampi menetelmä betonin suhteellisen kosteuden määrittämiseen. Menetelmää käytetään, kun mittaustulos tarvitaan nopeasti, olosuhteet mittauskohdassa ovat epävakaat tai betonin lämpötila on porareikämittaukselle liian alhainen tai korkea. (Merikallio.T, 2002). Kuvassa 9 mitataan näytepalamittauksesta saatua näytettä.

1. Betoniin tehdään esimerkiksi kuivaporauskuunulla poraamalla halkaisijaltaan 50 – 100 mm ympyräura. Mittausyvyyden yläpuolinen betoni poistetaan näytteenottopinnan saavuttamiseksi. Mittasyvyys valitaan rakenneratkaisun perusteella.
2. Näytteenottopinnasta irrotetaan betoninäytteitä esimerkiksi lyöntimeisselillä, taltalla tai piikkausvasaralla. Näytepalojen tulee olla läpimitaltaan noin 5 mm. Näytemäärän tulee olla vähintään kolmasosa koeputken tilavuudesta
3. Näytepalojen ottamisen jälkeen tarkistetaan näytteenottosyvyys.
4. Näytteet laitetaan koeputken mittapään kanssa. Mittapään ja näyteputken liitos tiivistetään välittömästi. Tämän jälkeen näyteputket siirretään vakioämpötilaan tasaantumaan, joka on +20 astetta. Näytteiden annetaan tasaantua vähintään 5-12 tuntia.
5. Tasaantumisen jälkeen mittalaite yhdistetään mittapähän ja kosteusarvo luetaan näytöltä.

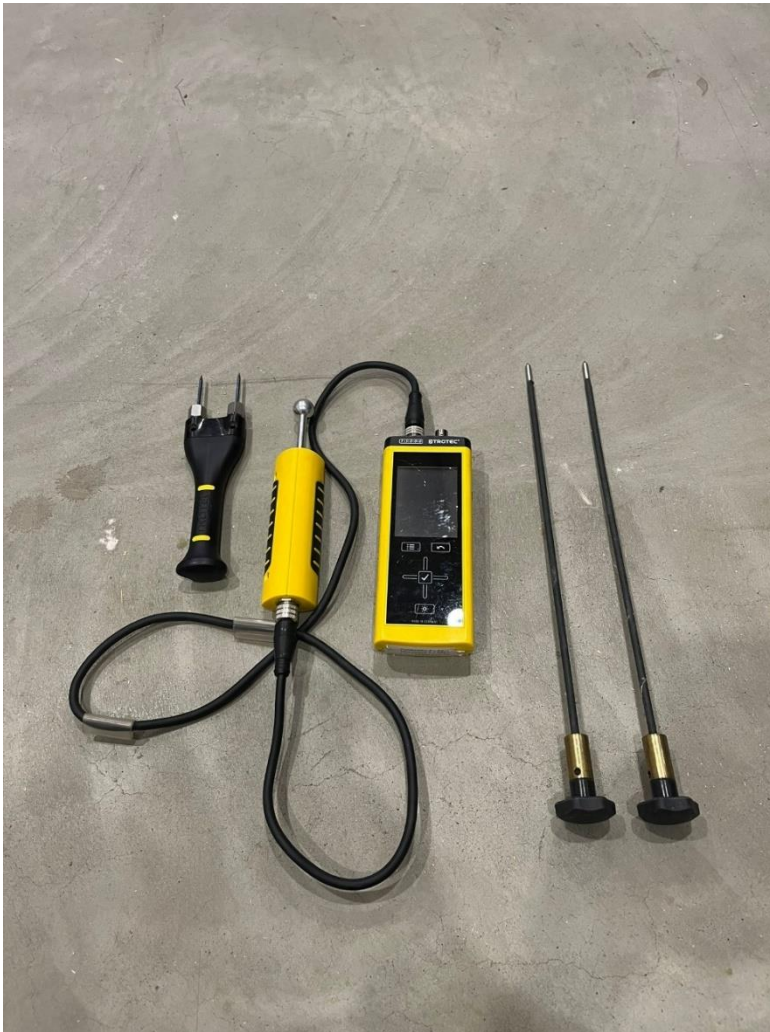
Kuva 10. Trotec300 kosteusmittari ja mittalaitteeseen soveltuvat mittapäät

Trotec T300 kosteusmittarilla voidaan mitata eri rakennusmateriaalien kosteuksia käyttämällä kullekin materiaalille sopivaa mittapäätä. Pintakosteudenosoitin anturilla mitataan pintakosteusarvoja eri rakennusmateriaaleista. Se soveltuu hyvin betonipintojen mittaamiseen ennen rakennekosteusmittauksia. Puuanturilla mitataan puu- ja levyrakenteiden kosteuksia. Käyttämällä puuanturissa pidempiä piikkejä, saadaan mittaustuloksia eristeiden ja maapohjan kosteuksista. Eristetyillä teräspiikeillä voidaan mitata huokoisia materiaaleja kuten eristeitä, hiekkaa tai maapohjaa. (Trotec T3000, 2015 Käyttöohje-monitoimimittauslaite) Kuvassa 10 Trotec T 300 kosteusmittari ja erilaisia mittapäitä, joille kaikille on omat käyttökohteensa.

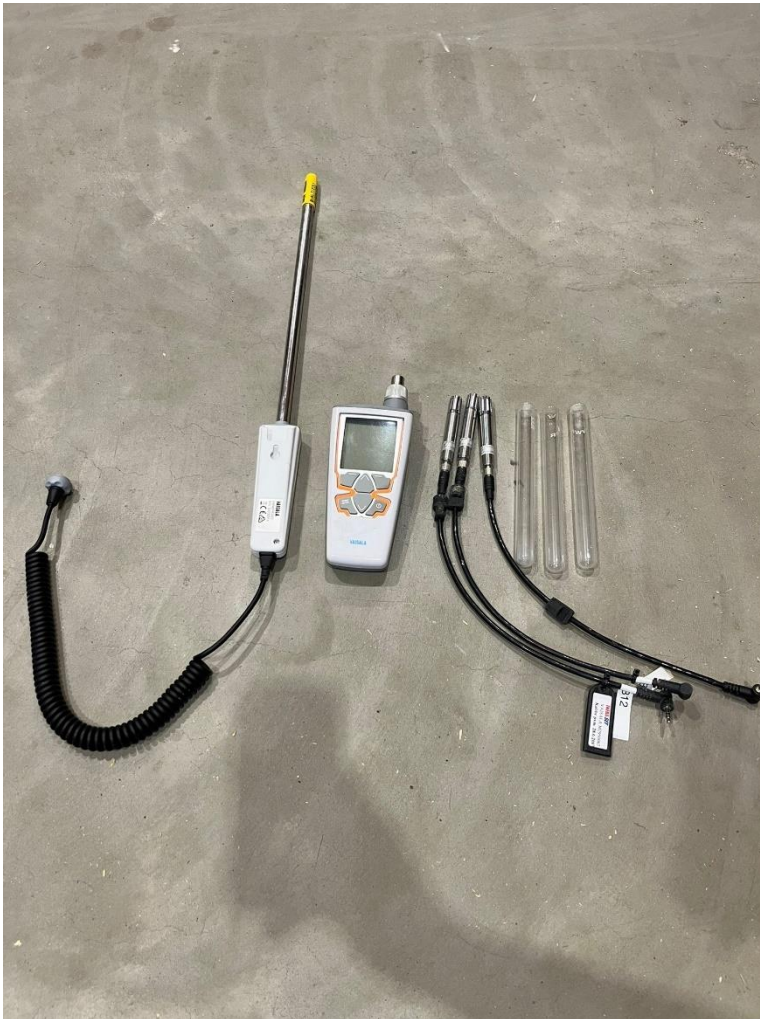
Kuva 11. Vaisala kosteusmittari, mittapää ja koeputket

Vaisala SHM40 kosteusmittauslaittepaketti on tarkoitettu betonin ja muiden rakenteiden kosteusmittauksiin. Laittepaketti koostuu HM40- näyttölaitteesta ja HMP40S- mittapäistä. Paketin laitteet on suunniteltu käytettäväksi betonin kosteusmittauksiin porareikämenetelmällä. Vaisala HM42 on ohut ja pitkä anturi, jolla voidaan tehdä viiltomittauksia esimerkiksi muovimaton alta. Vaisalan mittari ilmoittaa rakenteen tai ilman suhteellisen kosteuden (RH) ja lämpötilan (T). (Vaisala, 2022) Kuvassa 11 Vaisalan kosteusmittari, mittapäitä ja koeputket näytepalamittausta varten. Vaisalan kosteusmittarilla saadaan tarkat kosteusarvot rakenteista.

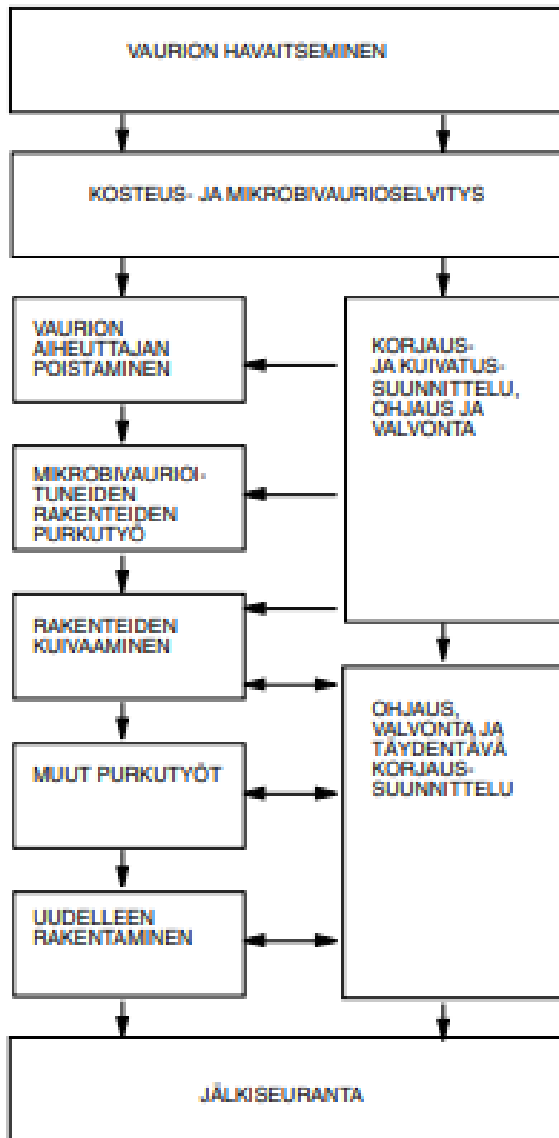
Kuva 12. Korjaustoimenpiteet kosteus- ja mikrobivaurion havaitsemisen jälkeen, (Ratu 82-0383, 2011, s.12)

Korjaustyön tilaaja, joka omistaa tai hallinnoi vahinkoa kärsinyttä kiinteistöä tai huoneistoa määrittää korjaustyön laajuuden. Huoneiston pintarakenteet yleisesti korjataan vahinkoa edeltäneeseen tasoon. Kuvassa 12 esitetään korjaustoimenpiteet kosteus- ja mikrobivaurion havaitsemisen jälkeen. Nuolet osoittavat toimenpiteiden järjestyksen. Kun vaurioalue on havaittu, tehdään kosteus- ja mikrobivaurioselvitys. Tämän jälkeen mahdollinen vaurion aiheuttaja poistetaan kohteesta ja mikrobivaurioituneet rakenteet puretaan.

Purkutoimenpiteiden jälkeen aloitetaan rakenteiden kuivaaminen, jonka jälkeen suoritetaan vaurioalueen jälleenrakennus. Työn suorituksen jälkeen kohteessa jatkuu jälkiseuranta, jolla ehkäistään ongelman uudelleen syntyminen.
