# Laserkeilauksen analyysityökalun käyttötapaukset ja työnkulku rakennuskohteen geometrian laadunvarmistuksessa

OPINNÄYTETYÖ  
Marraskuu 2023

Rakennustekniikan tutkinto-ohjelma  
Rakennustuotanto

Use of Semi-automatic Processes Utilising Laser Scanned Point Clouds and Building Information Models in the Quality Control of a Construction Site Geometry

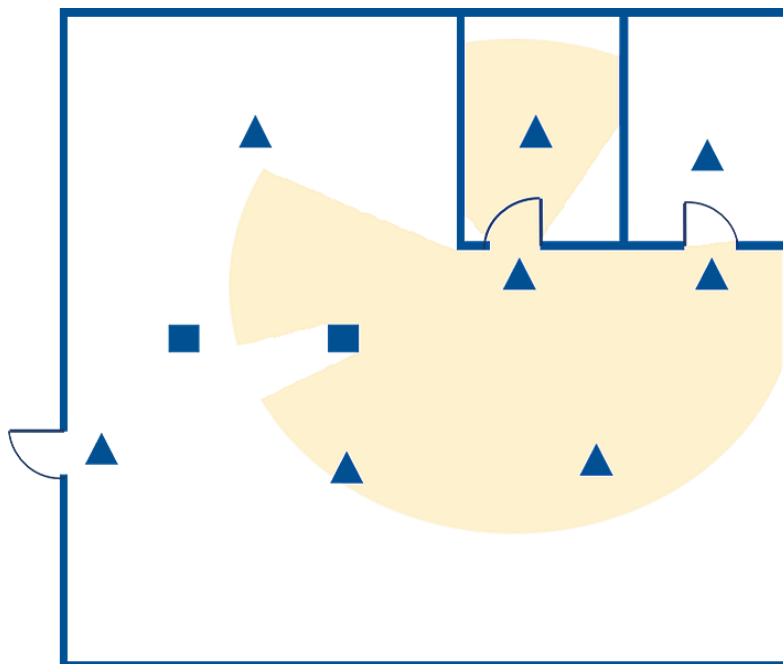
Laserkeilaus menetelmänä mahdollistaa hyvin tarkan aineiston keräämisen, mutta siinä on huomioitava hyvin näkyvyyden esteet sekä valittava projektiin ja tehtävään sopiva laserkeilain. Tarkinta mahdollista pistepilveä haettaessa, voidaan käyttää maalaserkeilainta. (Keitaanniemi 2021.) Maalaserkeilaimet soveltuvat esimerkiksi suunnittelun lähtötietojen keräämiseen tai lattian tasaisuuden määrittämiseen pistepilven tarkkuuden ansiosta, mutta maalaserkeilaintenkin välillä on eroja esimerkiksi toimintaperiaatteessa, tarkkuudessa ja mittausetäisyyksissä. (Keitaanniemi 2021; Anttila 2022). Mobiililaserkeilaimilla taas pystytään keräämään pistepilvitietoa esimerkiksi kävellessä kohteessa ja tämän ansiosta ne sopivat esimerkiksi työmaadokumentointiin, jossa ei ole yhtä korkeat mittatarkkuusvaatimukset. (Keitaanniemi 2021.) Mobiililaserkeilainten käyttö on niiden tuottaman tarkkuustason ollessa riittävä tyypillisesti nopeampaa ja siten myös kustannustehokkaampaa. Avarista tiloista on helpompi kerätä pistepilviä, kun taas esimerkiksi yksittäiset pienet tilat vaativat oman keilausasemansa kuvion 1 mukaisesti.

KUVIO 1. Kolmiot kuvaavat laserkeilausasemia ja keltainen alue yksittäisen keilaimen keilausaluetta, kun huomioidaan näkyvyyden esteet (Keitaanniemi 2021).

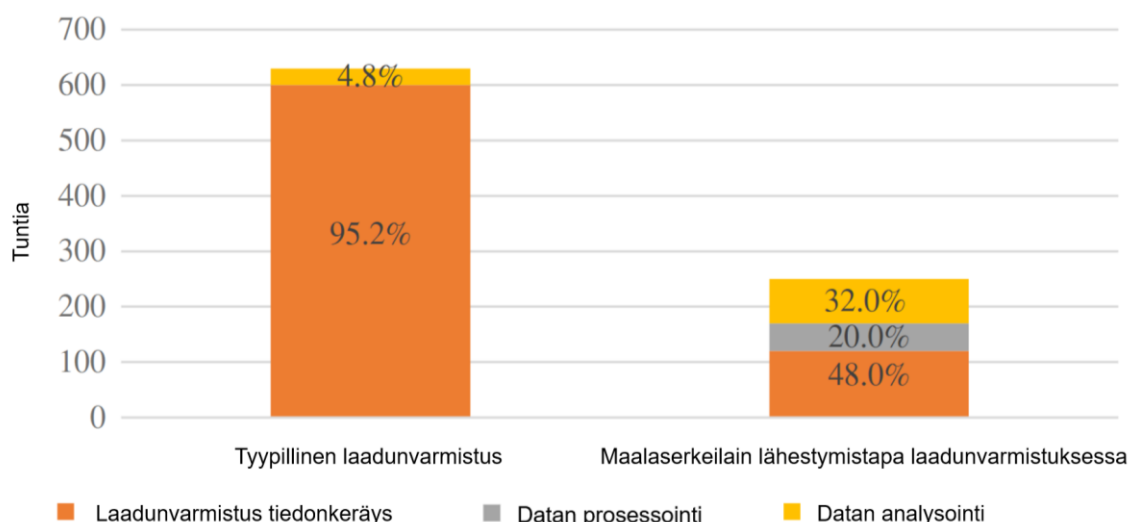
Tang ym. (2022) tapaustutkimuksessa todetaan maalaserkeilainten käytön laadunvarmistuksessa rakennustyön valmistuttua olevan vakiintuneita laadunvarmistustapoja tehokkaampi keino tiedon keräämiseen sen nopeuden vuoksi. Kuviossa 2 on esitetty tutkimuksen tuloksia laadunvarmistukseen kuluvan ajan jakautumisesta prosessien kesken vakiintuneilla laadunvarmistustavoilla sekä maalaserkeilainta käyttäen. Suurin ero menetelmien välillä on tiedonkeräykseen kuluva ajassa. Maalaserkeilainta käyttäen datan prosessointi ja analysointi vei lähes puolet ajasta.

KUVIO 2. Laadunvarmistukseen kuluvan ajan jakautuminen prosessien kesken sekä vakiintuneella että maalaserkeilainpohjaisella lähestymistavalla (Tang ym. 2022, muokattu).

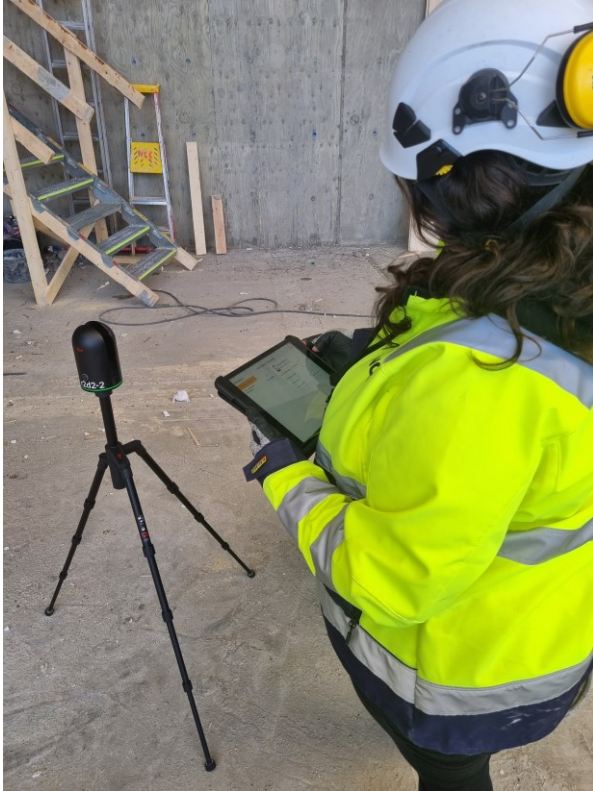
Ensimmäisenä ohjelmistoon ladattiin projektin tietomallit, jotka toimivat referenssinä jo rakennetun tarkastelussa. Testauksessa Leican BLK360-skanneria käytettiin yhdessä Imerso Capture -sovelluksen kanssa. Sovelluksella ohjattiin BLK360-skanneria (kuva 7) jolla skannaukset saadaan vietyä ohjelmistoon ilman muita ohjelmia tai laitteita.

KUVA 7. Leica BLK 360 G1 -laserkeilain ja sen ohjaus iPadilla Imerso Capture sovelluksen avulla (Riku Laiho 2023).

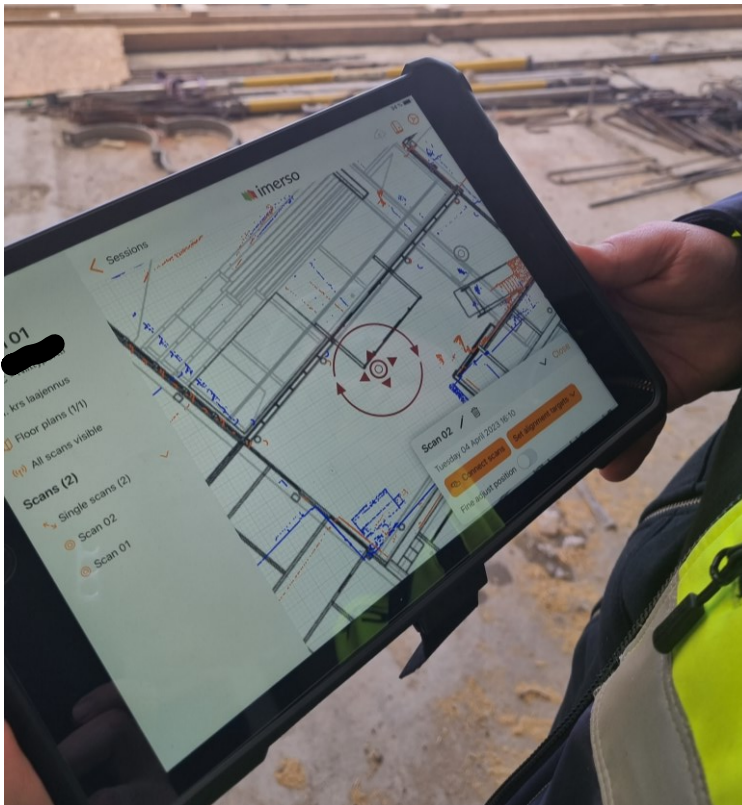
Skannauksen päätyttyä skannaus kohdistettiin arkkitehtimallin pohjalta automaattisesti luotuihin pohjakuviin. Kuvassa 8 näkyviä säätimiä käyttäen skannaus asetettiin siten, että se ja pohjakuva vastasivat mahdollisimman hyvin toisiaan. Kohdistuksen ei täytynyt olla täydellinen, sillä myöhemmin Imerson ohjelmistossa kohdistusalgorithmi huolehti skannausten tarkemmasta kohdistamisesta BIM-malliin. Tässä vaiheessa tehtävä kohdistus vaikutti kuitenkin algoritmilla tehtävän kohdistuksen keston.

KUVA 8. Pistepilven kohdistaminen Imerso Capture sovelluksella (Riku Laiho 2023).

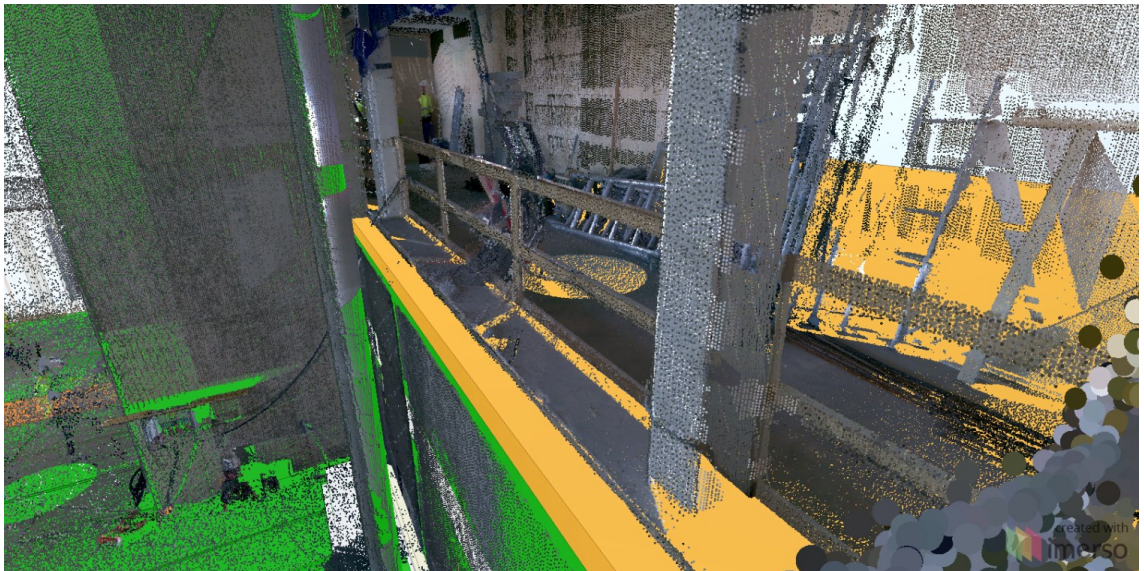
Automaattinen poikkeamien tunnistus havaitsi hyvin BIM-elementtien sijaintipoikkeamat esimerkiksi laattojen korkojen sekä aukkojen sijaintien osalta (kuva 12 ja kuva 13).

KUVA 13. Laatan korkopoikkeama havaittu automaattisella poikkeamien tunnistuksella.

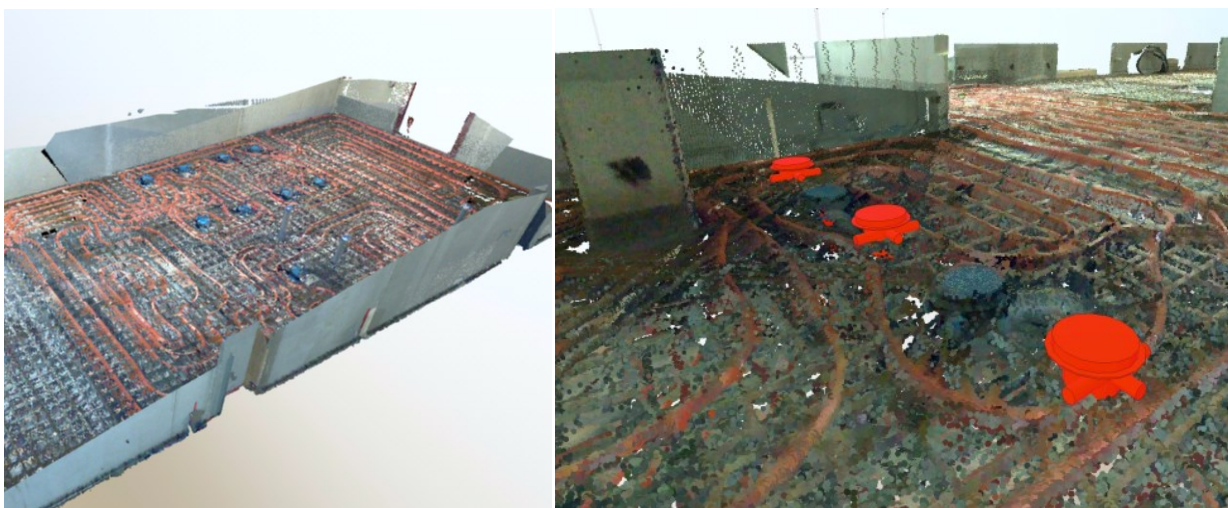
Pistepilviaineistossa oli myös hieman muuta talotekniikkaa, jota pystyttiin vertaamaan tietomalliin. Lattialämmitykseen keskittyvästä aineistosta (kuva 20) voitiin tutkia esimerkiksi lattiakaivojen sijainteja.

KUVA 20. Case-kohteesta C kerätty lattialämmityksen tarkasteluun tarkoitettu pistepilviaineisto.

Automaattinen tarkastelu tunnisti lattiakaivot hyvin ja erityisesti suuremmat sijaintipoikkeamat löytyivät sen avulla helposti. Kuvassa 20 oikealla sijainniltaan poikkeavat lattiakaivot on merkitty punaisella. Kovin pieniä sijaintipoikkeamia ei kuitenkaan ollut mahdollista kyseisestä aineistosta havaita.

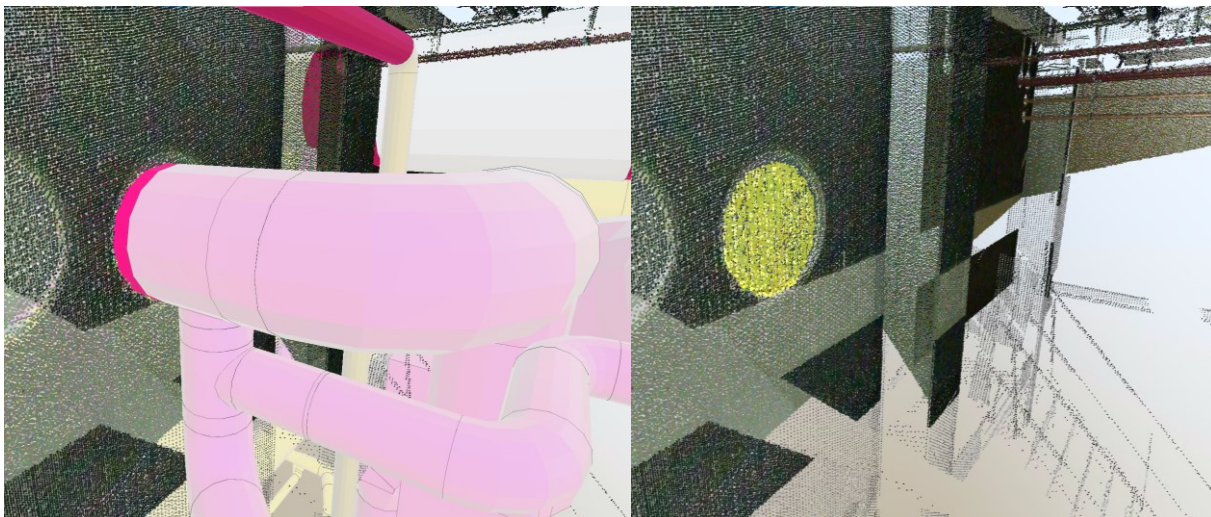
Törmälytarkastelua saatiin testattua pistepilviaineistossa näkyvien IV- eli ilmanvaihtokanavien osalta. Kuvassa 21 esitetty automaattitarkastelun havaitsema törmäys IV-kanavan ja seinän välillä.

KUVA 21. Case-kohteesta C havaittu törmäys IV-kanavan ja seinän välillä.

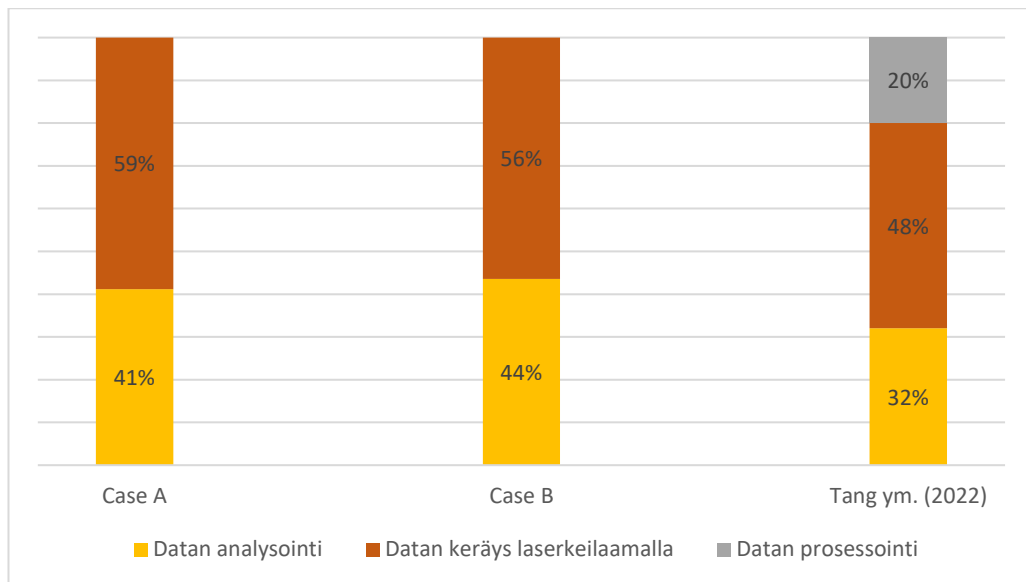
KUVIO 3. Laadunvarmistukseen kuluvan ajan jakautuminen prosessien kesken case-kohteissa A ja B sekä Tang ym. (2022) tapaustutkimuksen laserkeilausta hyödyntävässä tapauksessa.

Case-kohteiden A ja B prosesseihin kulunutta aikaa verrattaessa luvussa 3.1 esitettyyn Tang ym. (2022) tapaustutkimuksen laserkeilausta hyödyntävään tapaukseen voitiin havaita, että datan keräykseen kuluvan ajan osuus on suurempi eli automaattitarkastelun avulla on mahdollisesti case-kohteissa A ja B saatu vähennettyä suhteessa tarkasteluun kuluvaan aikaan. Ajankäytön jakautumiset prosessien kesken näissä kolmessa eri tapauksessa on esitetty kuviossa 3.
