Märkätilojen historia Suomalaisissa kerrostaloissa ja saneerausprosessien laadunvarmennus

Metropolia Ammattikorkeakoulu

Opinnäytetyö

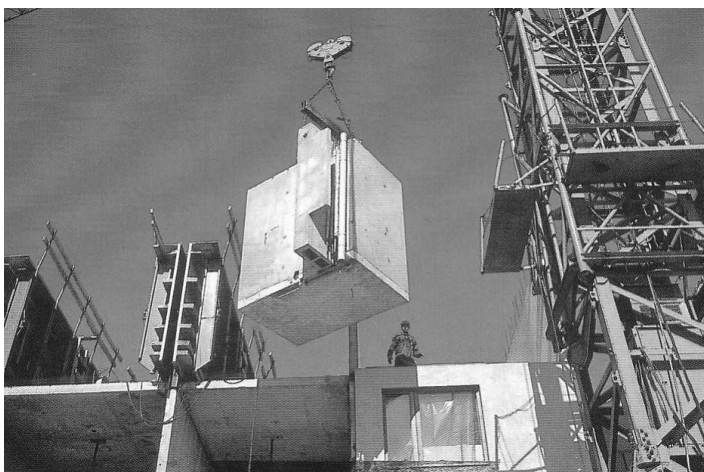
Kuva 6. Betonisen kylpyhuone-elementin nostotyö vuonna 1970. (10, s. 183).

vuoteen 1975 saakka. Kuvassa 6 on betonisen kylpyhuone-elementin nostotyö vuonna 1970. (13, s. 37).
