## **Jauhemaalaamon tehokkuuden parantaminen**

Opinnäytetyö

Insinööri (AMK), Konetekniikka

The purpose of the thesis was to study how the efficiency of Mäkelä Alu's horizontal powder coating plant could be improved with a new curing oven. Powder coating equipment would be upgraded to a modern one. Also, the company's goal was to be carbon neutral by the end of 2025. Due to carbon neutrality goal, the liquid gas burning curing oven would be replaced by an electric curing oven.

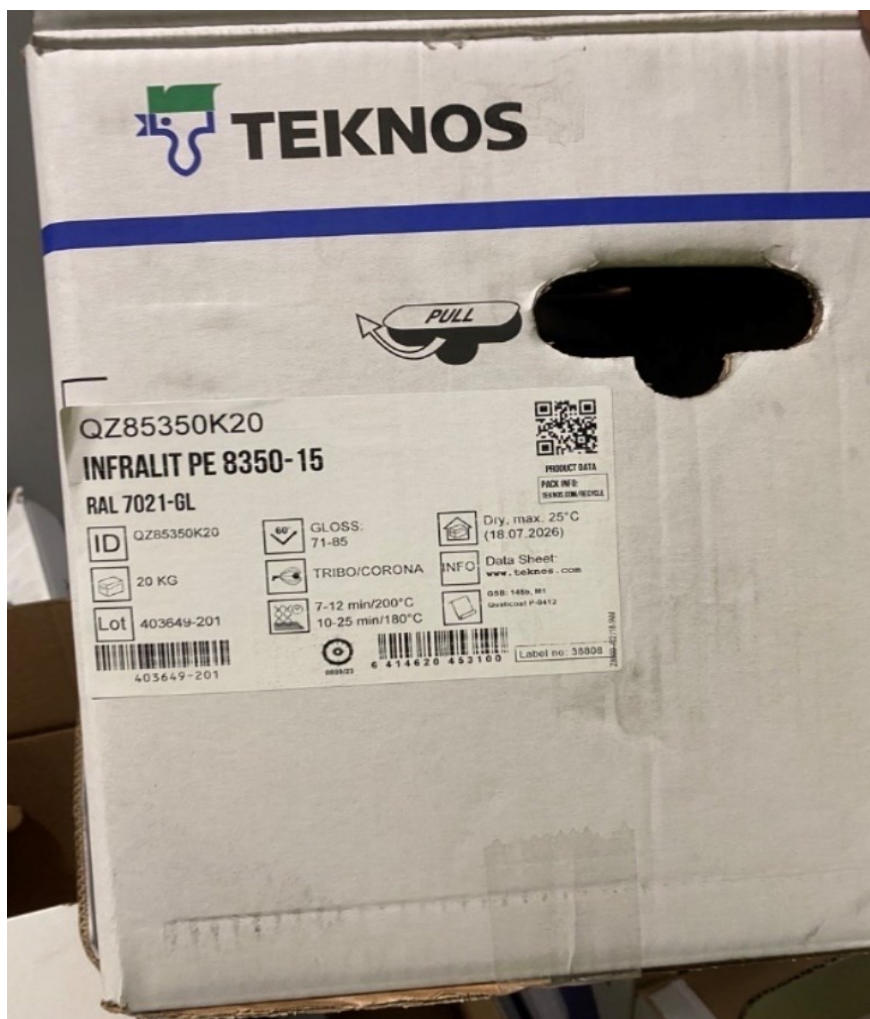
Kuva 7. Teknoksen maalilaatikko.

Maalin valmistajat ilmoittavat polttoajan (eli missä ajassa maali verkottuu) etiketissä, joka usein löytyy jauhemaalien pakkauslaatikon kyljestä (Mäkelä Alu, sisäinen tietolähde, 2008). Kuvassa 7 on esitetty Teknoksen pakkauslaatikko. Verkottumiseen vaikuttaa moni eri asia, joista selkeimmät ovat aika ja lämpötila (Tomburn, i.a.). Maalauksen suunnittelussa on otettava huomioon maalattavan kappaleen massa ja geometria. Uunin teho on myös oleellinen osa yhtälöä (Mäkelä Alu Oy, sisäinen tietolähde, 2001). Oikein raskas kappale saattaa jäädä viileäksi, jolloin maali ei tartu hyvin pintaan. Visuaalisessa tarkastuksessa tällainen kappale saattaa näyttää onnistuneelta, mutta ajan saatossa maali voi irrota pinnasta. Opinnäytetyön kappaleessa 4 *Laadunvalvonta* esitelty rasterikoe ja/tai keittokoe kertovat nopeasti, mikäli kappaleen maalaus on epäonnistunut.

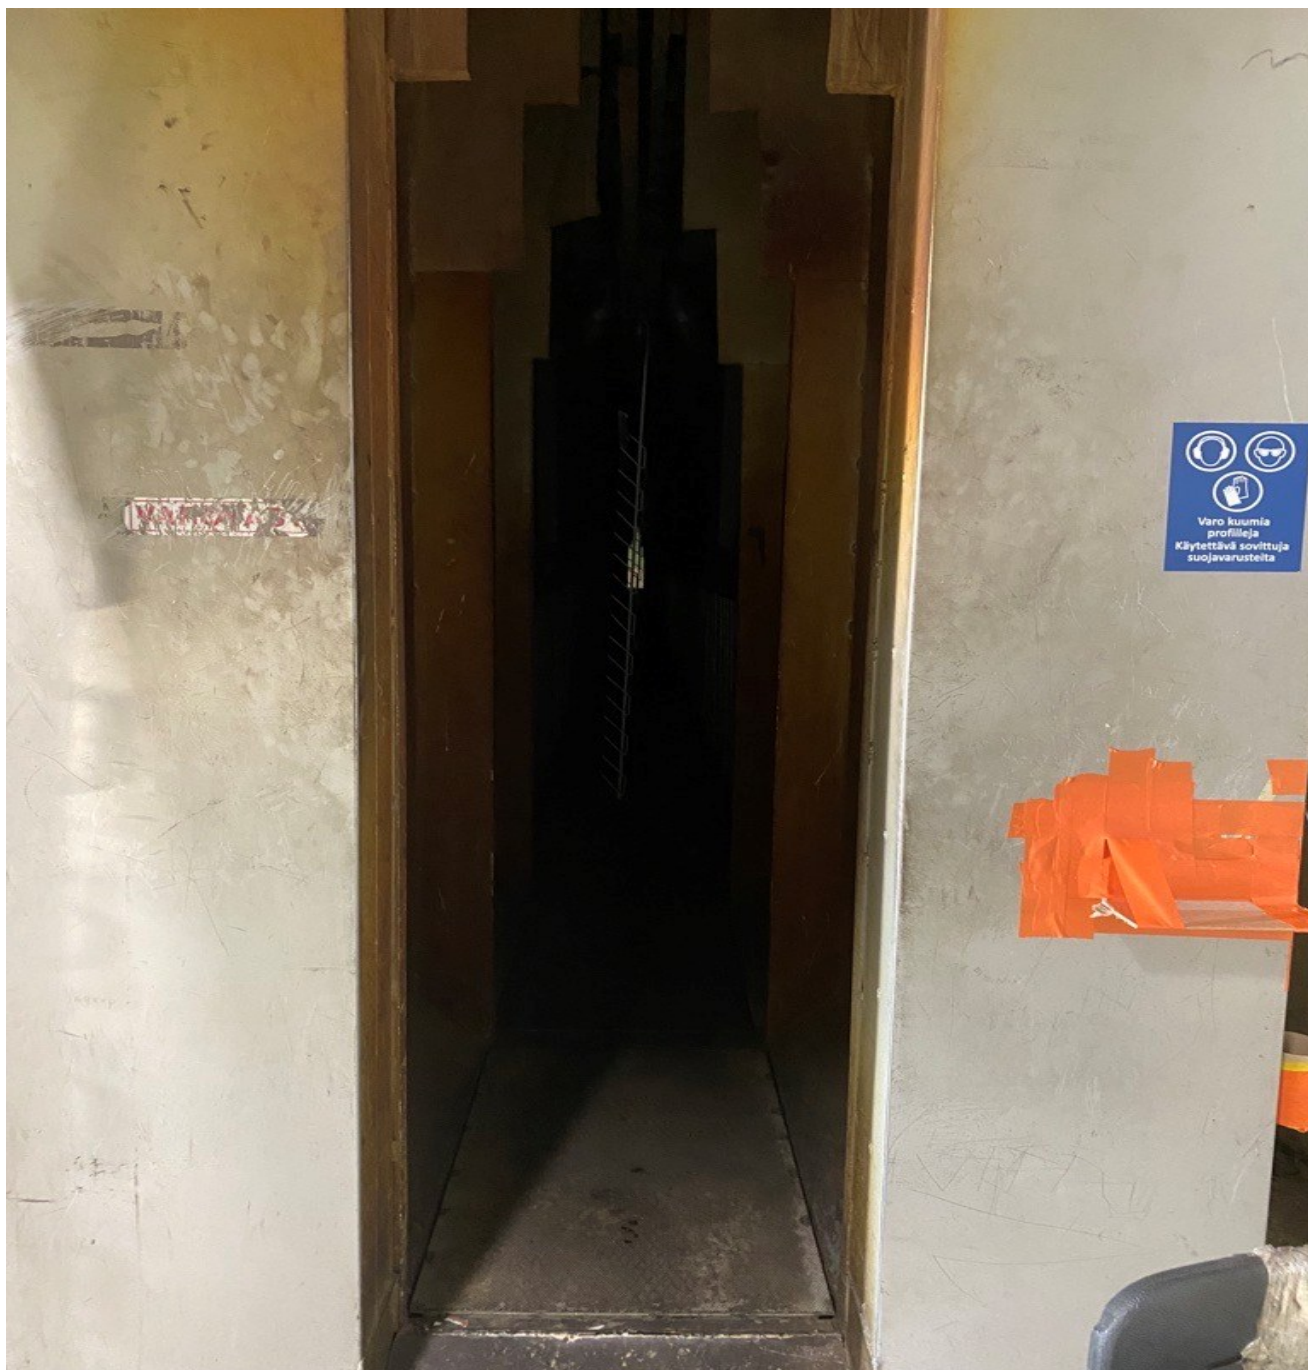
Kuva 8. Uunin suu.

Jauhe sulaa korkeassa lämpötilassa jähmeäksi nesteeksi, joka kovettuu ja kuivuu jäähtyessään (Tomburn, i.a.). Termoplastiset maalit voidaan sulattaa uudestaan nestemuotoon, mutta lämmössä kovettuvat maalit eivät sula uudestaan. Kuvassa 8 on esitetty Mäkelä Alun nykyinen maalausuni.

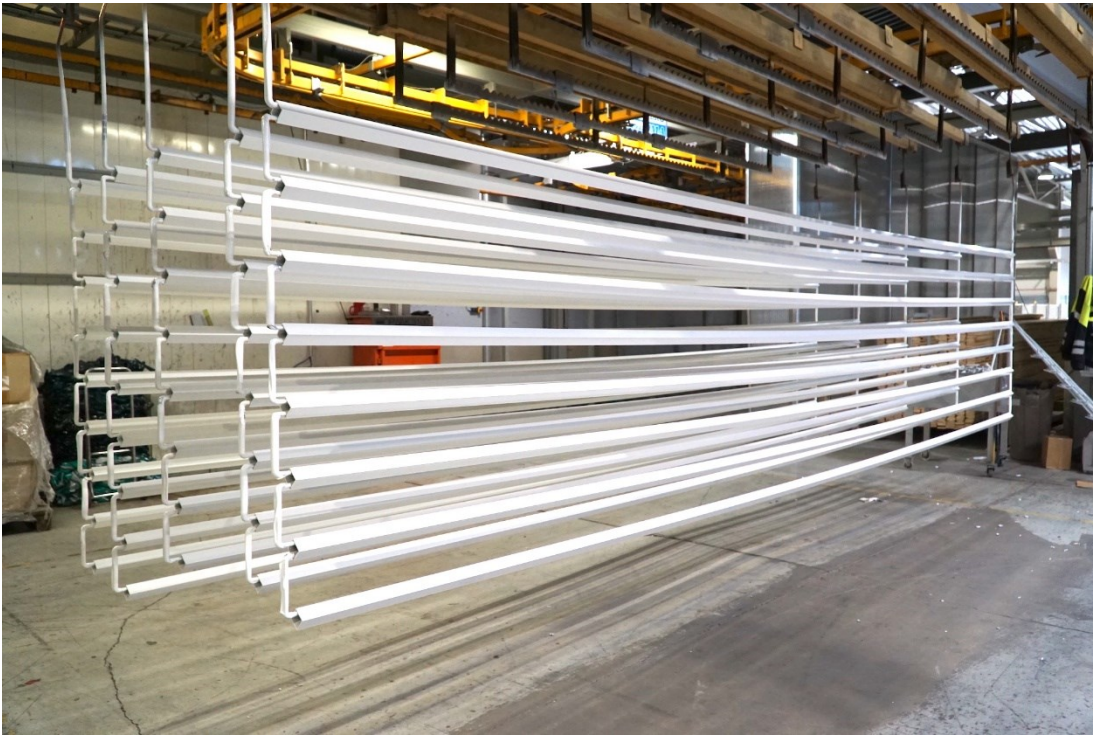
Kuva 9. Ripustettuja profiileja (Mäkelä Alu, 2023a).

Esikäsitellyt profiilit ripustetaan orsiin erilaisten jigien avulla. Maadoituksen aikaansaamiseksi jigit on valmistettu teräksestä. Profiilit ripustetaan vaakatasoon, siitä nimi vaakamaalaamokin tulee. Kuvassa 9 on Mäkelä Alun vaakamaalaamon pakkauspää.

Orret kulkevat rataa pitkin. Ennen maalikaappia on ripustuspiste, missä orret tilataan ohjainlaitteen avulla lähetettäväksi maalauslinjastolle. Maalatut profiilit jatkavat matkaansa uuniin heti pulverimaalauksen jälkeen. Uunin jälkeen profiilit saapuvat pakkauspisteeseen, missä maalatut profiilit irrotetaan orresta jigit mukaan lukien. Tyhjä orsi palaa tilattaessa takaisin ripustuspaikalle. Radan saa myös toimimaan automaattisesti, jolloin ei orsia tarvitse erikseen tilata maalattavaksi, uunitettavaksi tai uudelleen ripustettavaksi.

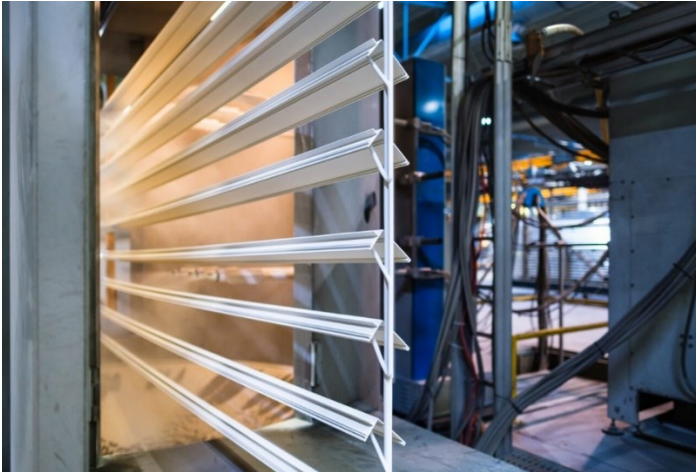
Kuva 10. Maalauksessa oleva orsi (Mäkelä Alu, 2023b).

Maalauslaitteena toimii Geman maalauskaappi. Vaikka kaappi on jo vanha, ajaa se silti asiansa vielä hyvin. Geman maalauskaappi ei vain ole niin nopea ja maalia säästävä kuin

modernit maalauskaapit. Maalauskaappi on tarkoitettu uusien vaakamaalaamiseen. Kuvassa 10 on juuri maalattavana oleva erä.

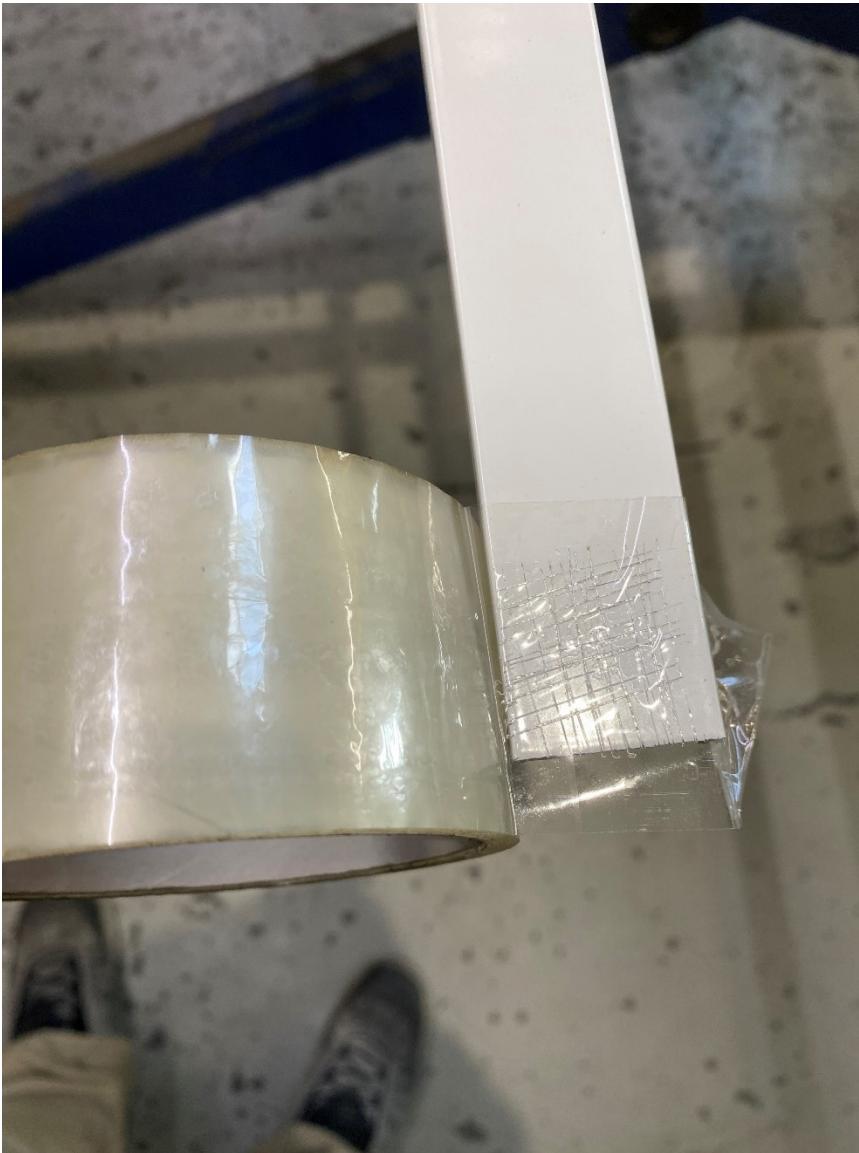
Kuva 13. Rasterikoe.

Rasterikokeella nähdään, onko maali tarttunut pintaan hyvin. Tämä rikkoo maalipinnan, sillä koe suoritetaan viiltämällä pintaan viisi viiltoa ja toiset viisi lisää kohtisuoraan edellisiin nähden. Viiltojen päälle asetetaan teippi, ja se revitään sitten pois, kuten kuvassa 13 on esitetty. Jos teippiin ei jää maalinpaloja, on maali hyvin kiinni alumiiniprofiilissa. (Reliant, 2016.) Tämä testimenetelmä on standardin SFS EN ISO 2409:2020 mukainen.

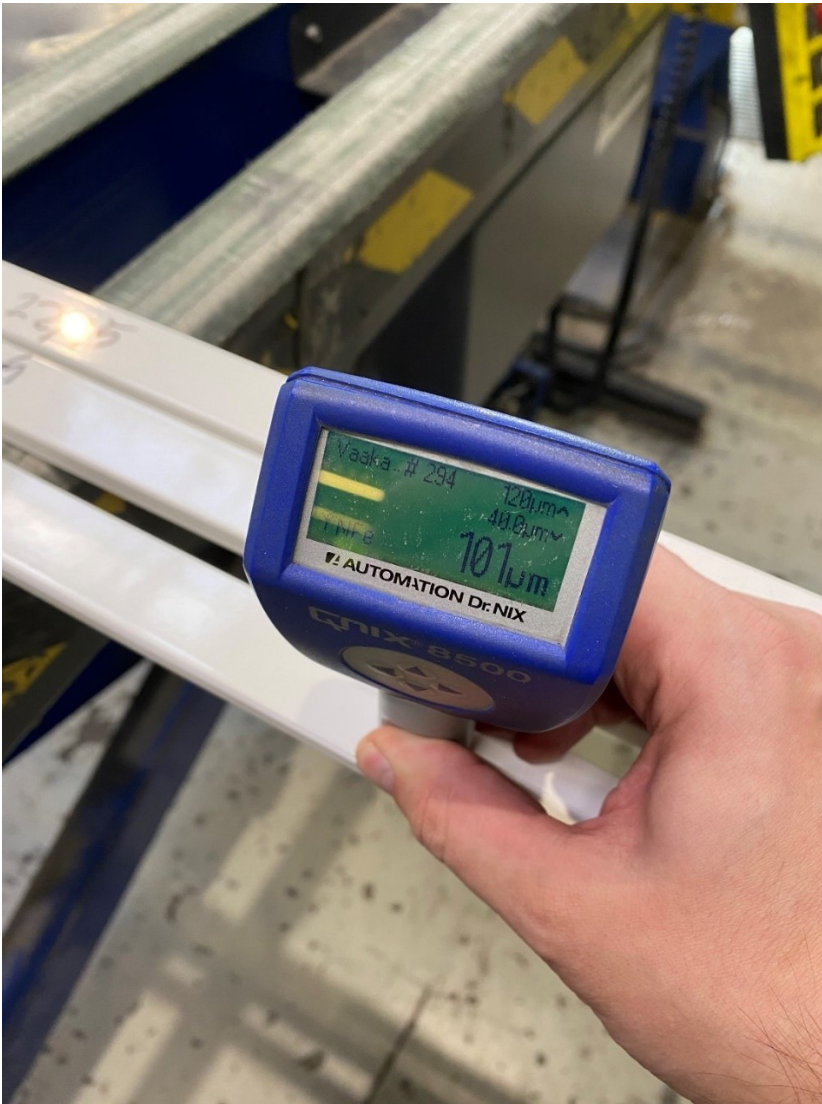
Kuva 14. QNix kalvonpaksuusmittari.

Kalvonpaksuusmittarilla mitataan kalvonpaksuus vahingoittamatta maalipintaa (Reliant, 2016). Maalin täytyy olla verkottunut, jotta se voidaan mitata. Laite ilmaisee kalvon paksuuden mikrometreinä. Kalvon paksuus mitataan viidestä eri kohdasta sekä eri pinnoilta ja

lasketaan mittausten keskiarvo. Kuvassa 14 on Mäkelä Alulla käytössä oleva kalvonpaksuusmittari.

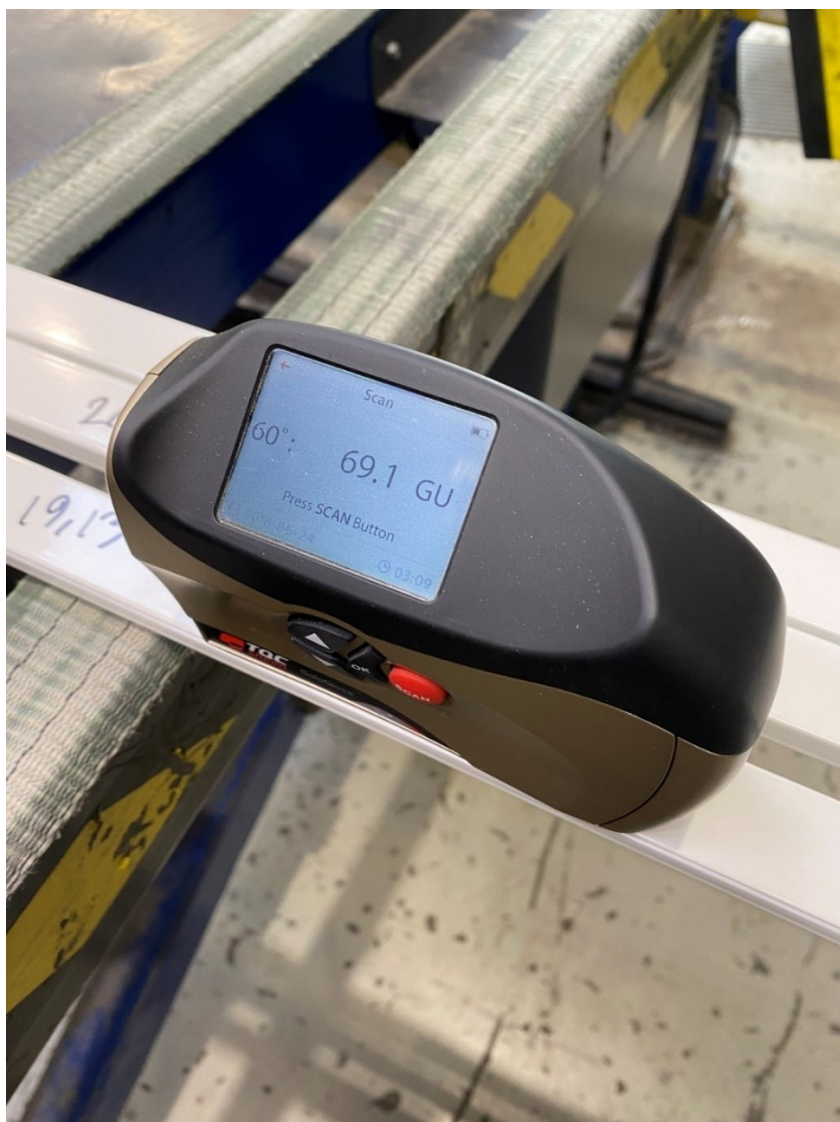
Kuva 15. Kiiltoastemittari.

Kiiltoastemittaus suoritetaan siihen suunnitellulla laitteella. Testi on hyvin yksinkertainen: tasaiselle pinnalle laitetaan mittari ja painetaan nappia (Mäkelä Alu, sisäinen tietolähde, 2001). Mittari ilmoittaa lukeman kiiltoyksikökkönä: GU (ML-shop, i.a.). Pulverimaalien

tapauksessa mittarin ilmoittamaa yksikköä käytetään ja verrataan jauhemaalivalmistajan ilmoittamaan kiiltoyksikköön (Mäkelä Alu, sisäinen tietolähde, 2001). Tavallisessa kiiltävässä maalissa kiilto on 71–85 kiiltoyksikköä. Kuvassa 15 mitataan kiiltoa maalatun kappaleen pinnalla

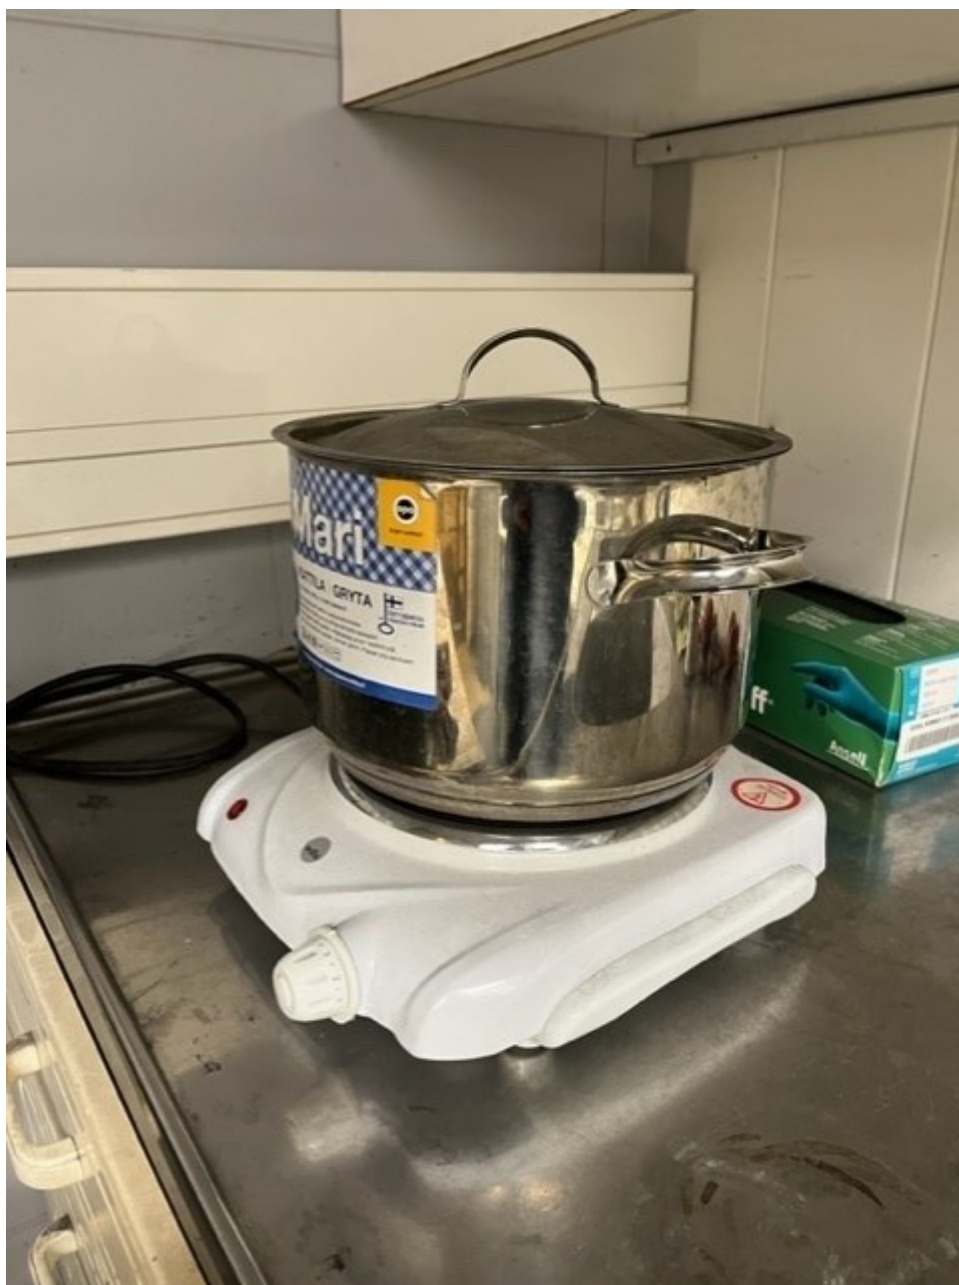
Kuva 16. Keittokoekattila.

Keittokokeella tarkistetaan esikäsittelyn onnistuminen (Helbig & Lang, i.a.). Testissä näytekappaleet keitetään mineraalittomassa vedessä. Kokeen jälkeen näytekappaleet

jäähdytetään huoneenlämpötilaan ja suoritetaan rasterikoe. Mikäli maali ei irtoa eikä maali-pinnassa näy kuplia, on maalin esikäsitteily ja maalin verkottuminen onnistunut. Kuvassa 16 on keittokattila, joka on Mäkelä Alun laboratoriossa.
